TRIBUNALE DI CREMONA

Procedura Esecutiva n° 155/2022 R.G.E.

RELAZIONE PERITALE

Trattasi di villetta monofamiliare ad uso residenziale sita nel Comune di Bonemerse (CR), Via Caretolo n. 6 composta da due unità immobiliari, identificate catastalmente al foglio 1 mappale 400 sub. 501 e sub. 502 rispettivamente abitazione ed autorimessa. Il compendio, comprensivo di area esterna esclusiva, è dotato di tre accessi (uno pedonale e due carrai) direttamente dalla Via Caretolo.

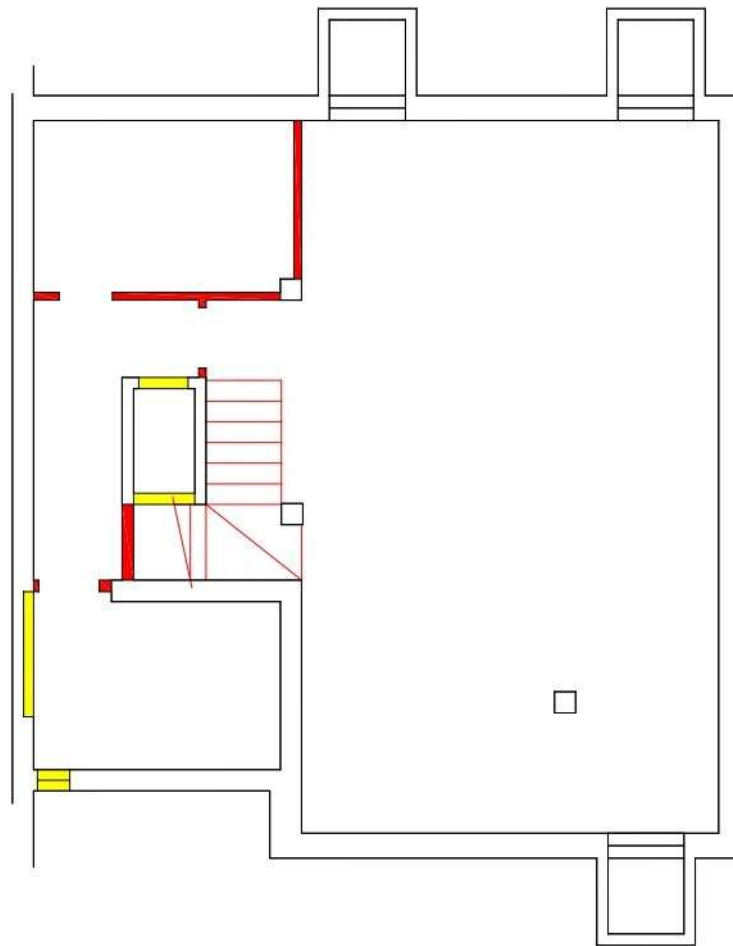
Piano interrato – Stato di confronto

Dal sopralluogo eseguito, confrontando lo stato attuale dell'immobile con i provvedimenti edilizi sopra citati, sono state rilevate le seguenti difformità:

- Realizzazione di piano interrato destinato a locali accessori in luogo di un unico “vespaio areato”;
- Realizzazione di accesso carraio diretto sulla pubblica via.

Altre irregolarità, di minor consistenza, rientrano nelle tolleranze esecutive di cui al comma 2-bis dell'art. 34-bis del D.P.R. 380/2001. Per una miglior individuazione delle difformità viene rappresentato di seguito lo stato di confronto tra lo stato legittimo/autorizzato e quello rilevato:

Dalla documentazione disponibile presso l'archivio dell'Ufficio Tecnico di Bonemerse, esaminata la difformità sopra menzionata, anche dal confronto ed in collaborazione con l'Amministrazione Comunale, è possibile alla sua regolarizzazione attraverso un provvedimento in sanatoria. I costi stimati sono i seguenti:

- Oneri burocratici e sanzionatori in € 12.220,00 circa;
- Oneri tecnici in € 3.500,00 circa (iva ed accessori legge esclusi).
