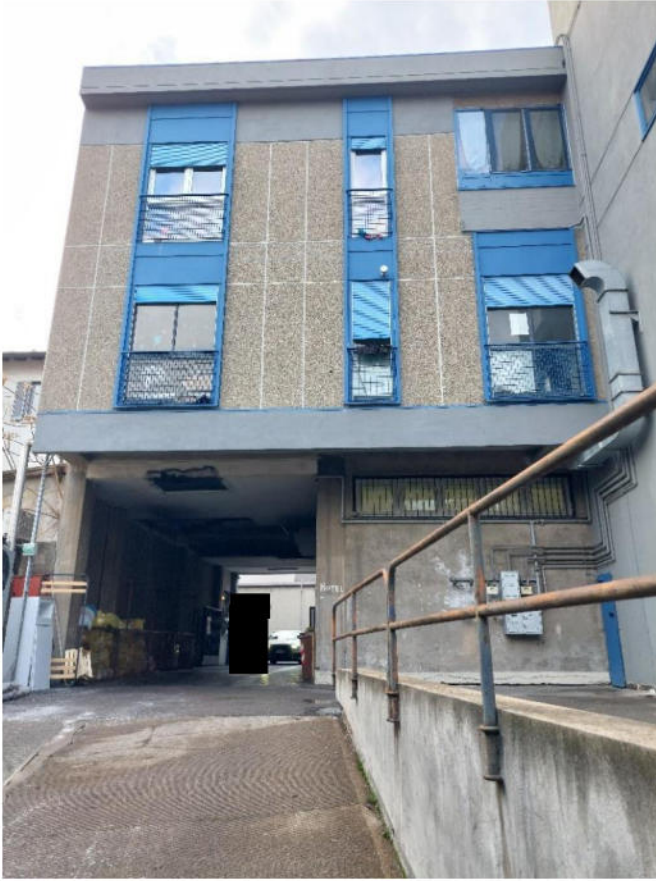
*Figura 1 - Prospetto est dell'edificio con vista delle tre finestre dell'appartamento al piano primo*

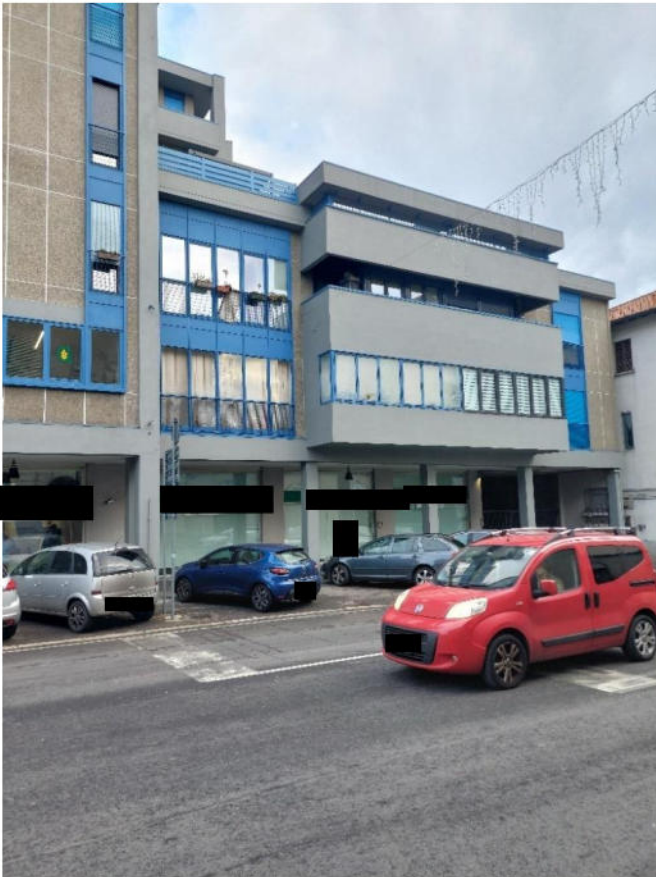
*Figura 2 - Prospetto ovest dell'edificio*

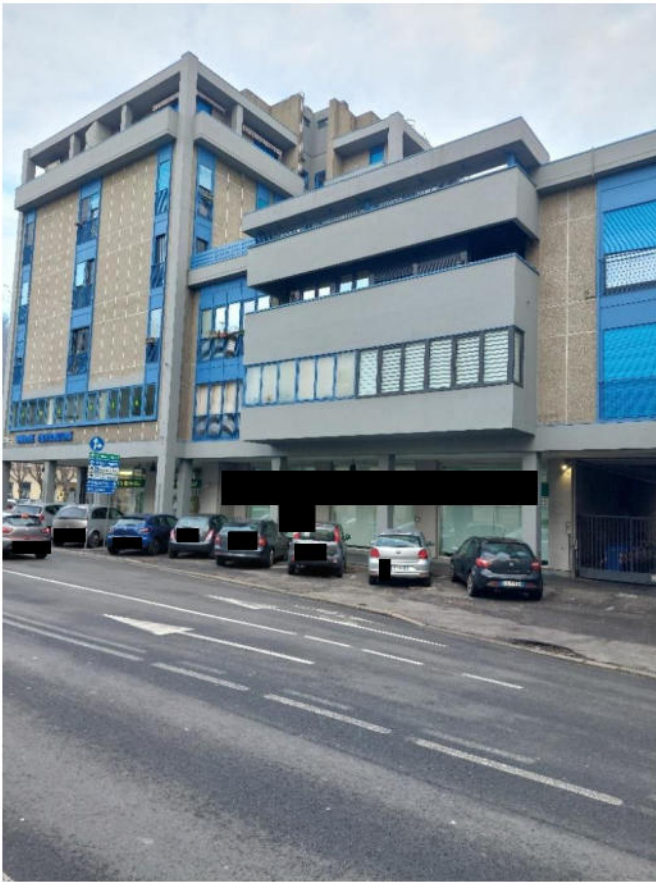
Figura 3 - Prospetto ovest dell'edificio con vista del porticato

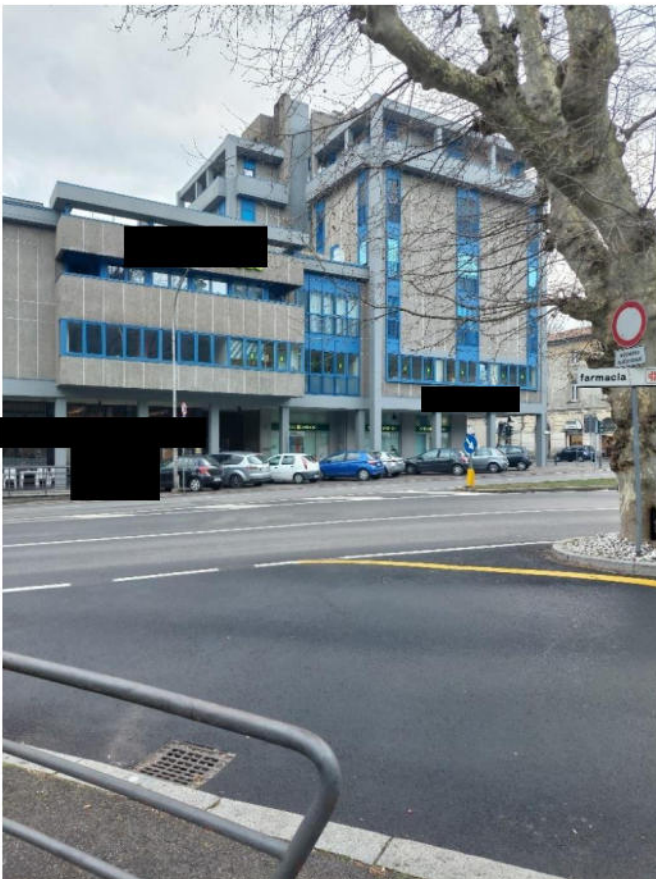
Figura 4 - Prospetto nord dell'edificio con vista del porticato

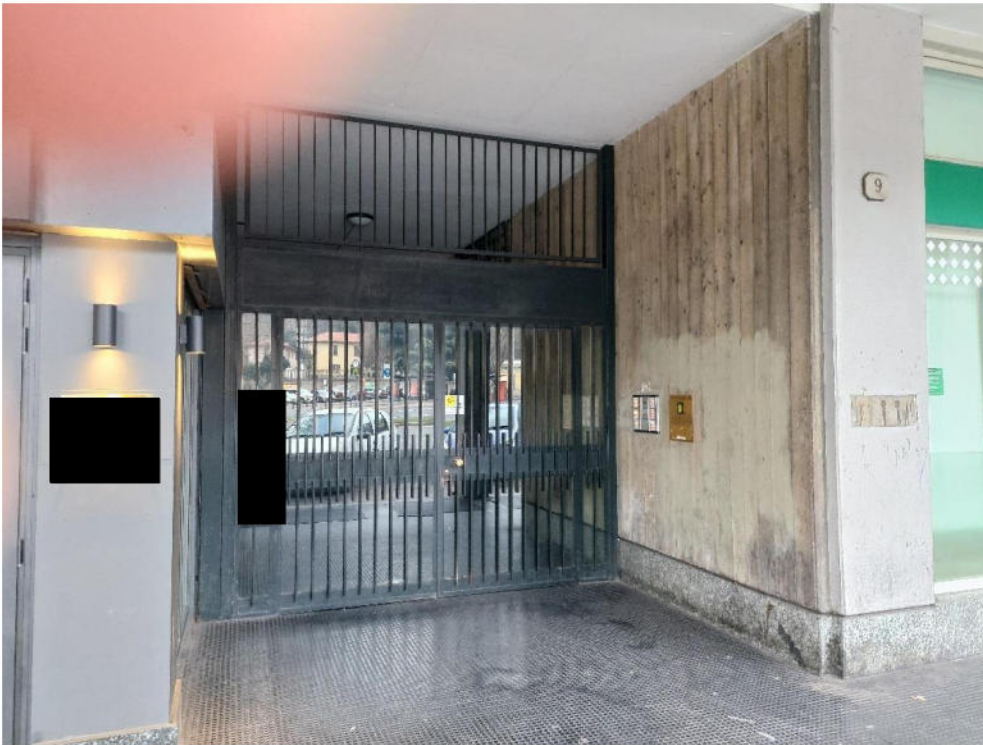
*Figura 5 - Vista del portone di accesso al vano scale dell'edificio*

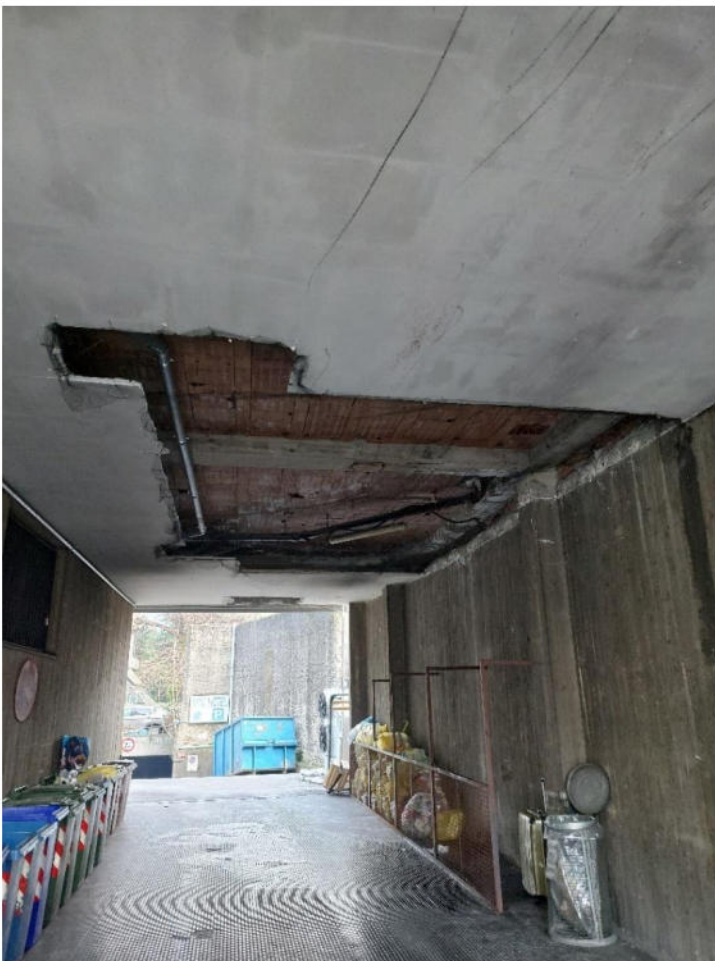
*Figura 6 - Vista del tunnel di ingresso ai box sottostanti (in evidenza sul soffitto la rottura eseguita per la riparazione della perdita d'acqua dall'appartamento sovrastante)*

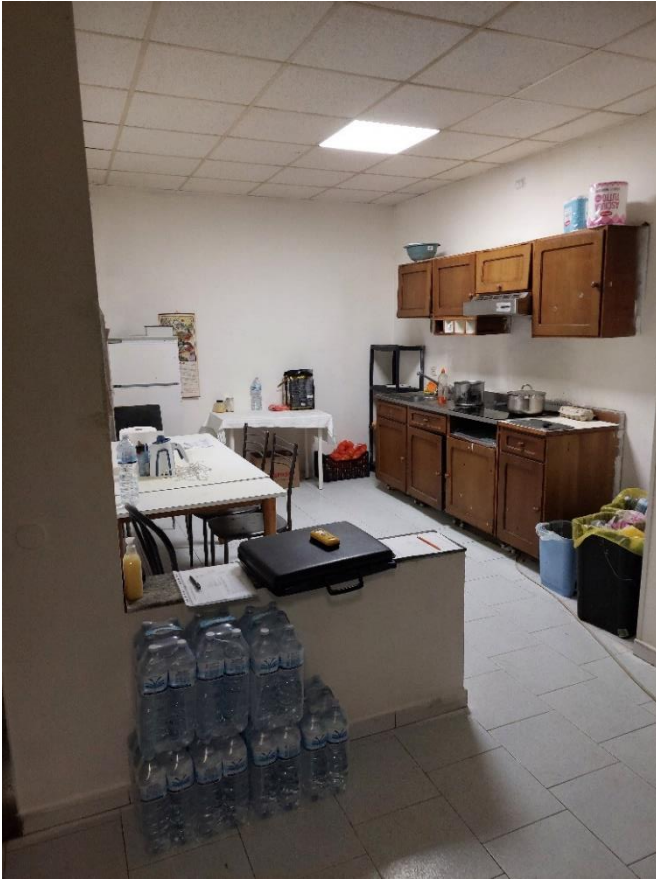
*Figura 7 - Vista del ripostiglio a nord usato come cucina*

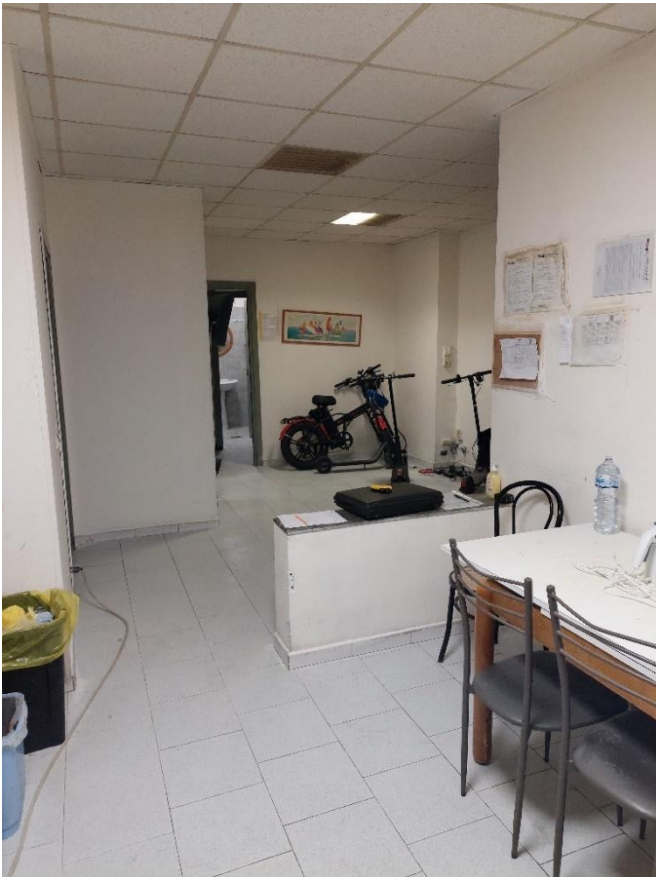
*Figura 8 - Vista dell'ingresso*

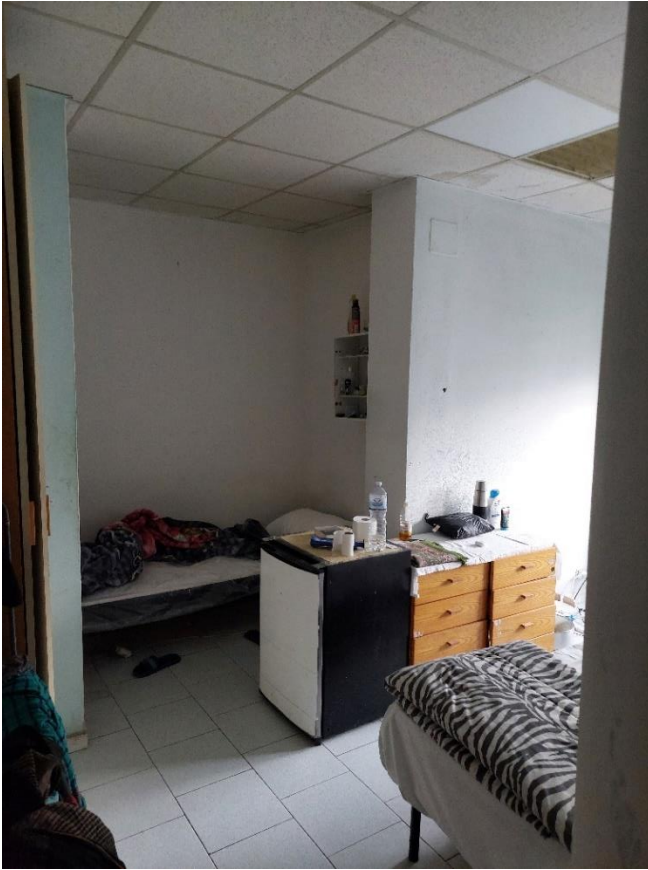
*Figura 9 - Vista della cucina usata come camera*

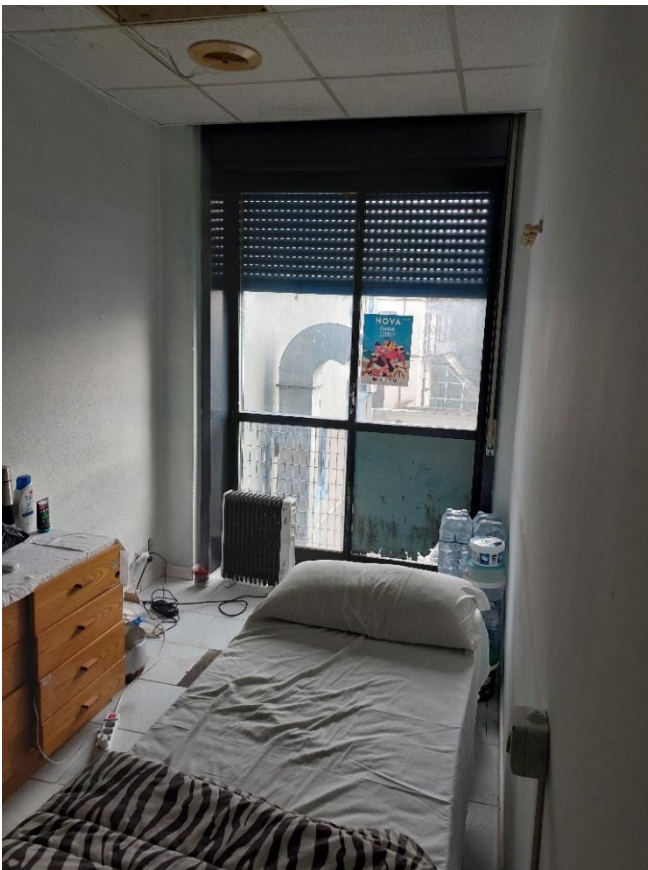
*Figura 10 - Altra vista della cucina usata come camera*

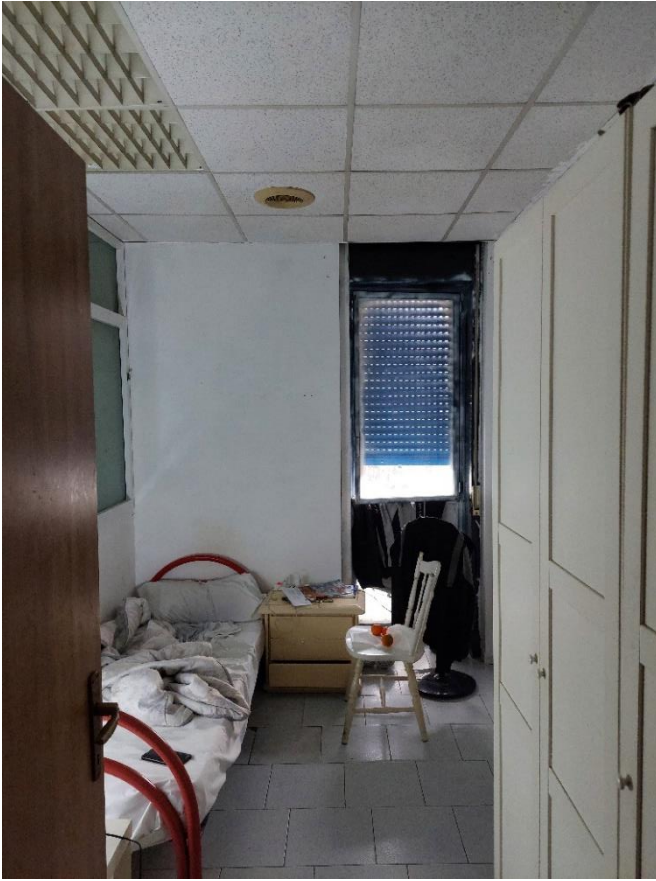
*Figura 11 - Vista del locale pranzo usato come camera*

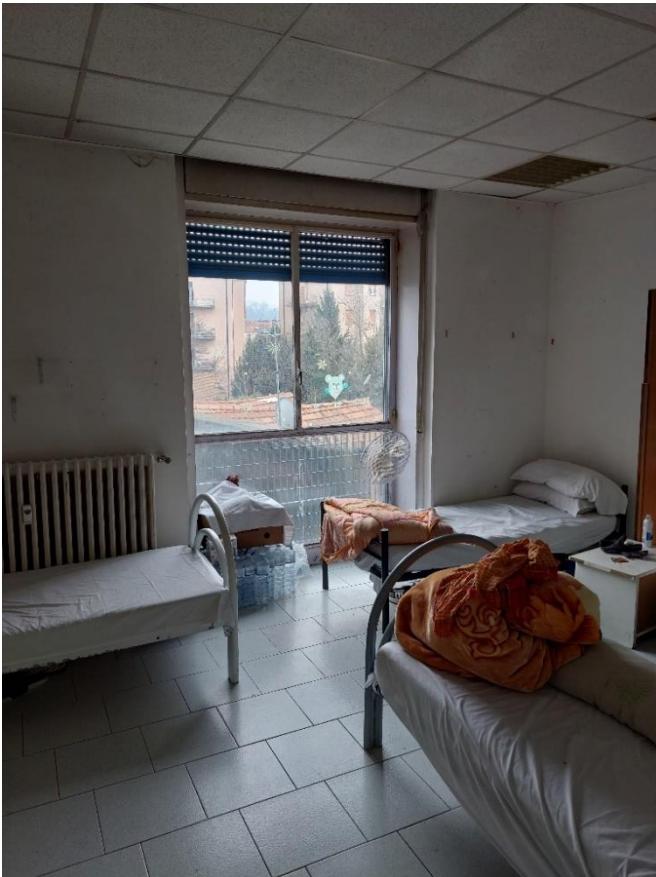
*Figura 12 - Vista della camera ad est*

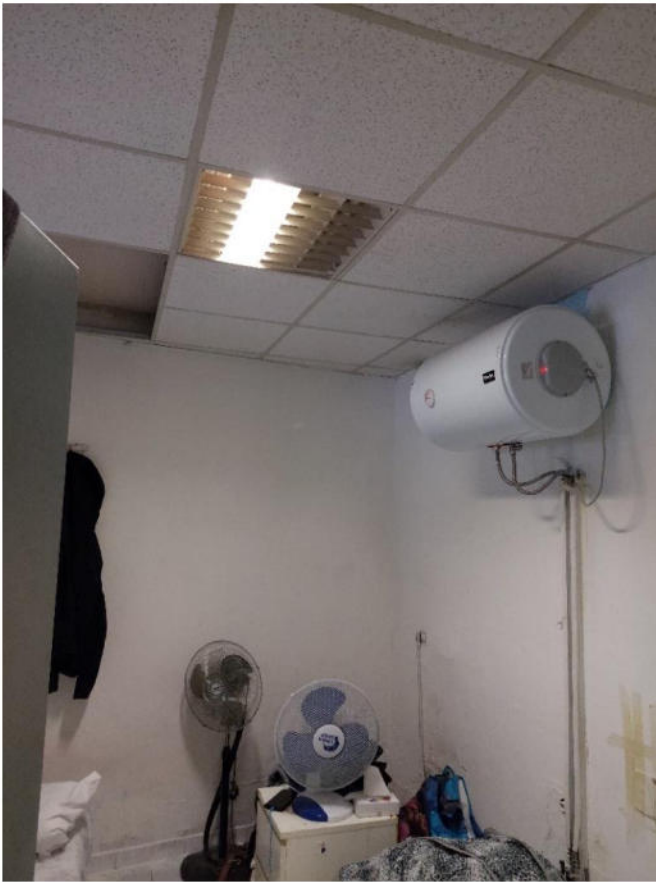
*Figura 13 - Vista dell'altro ripostiglio a sud usato come camera*

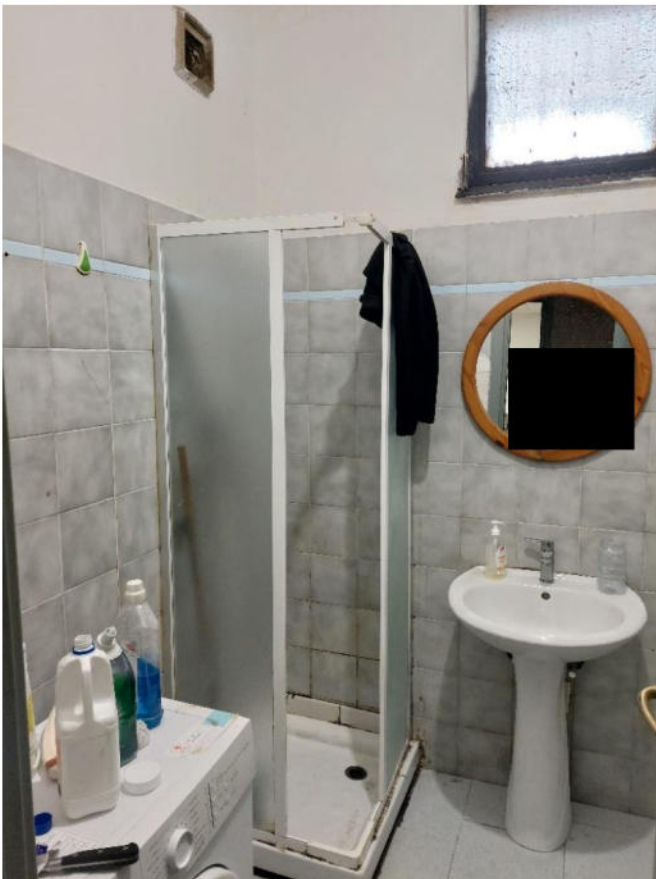
*Figura 14 - Vista del bagno*

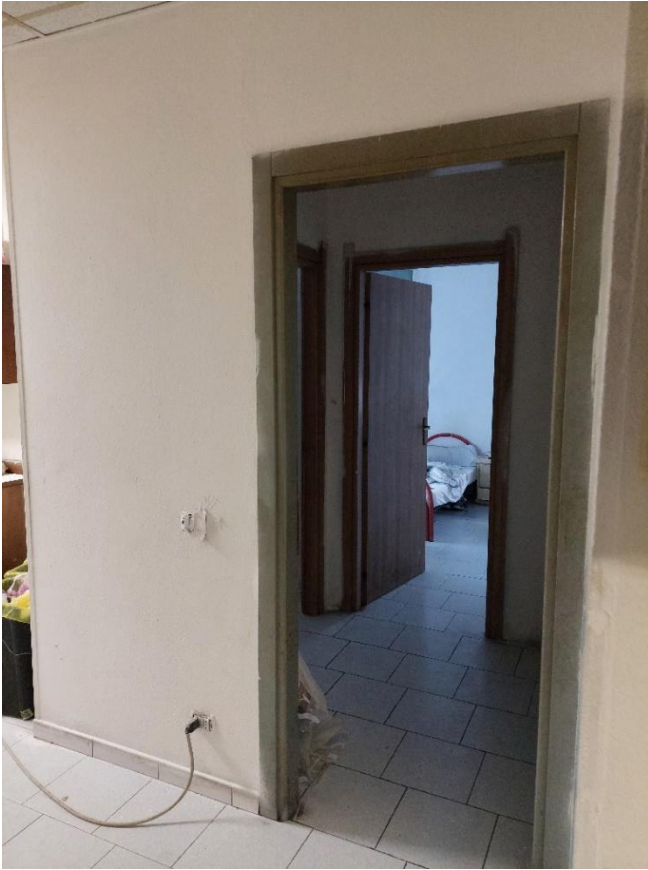
*Figura 15 - Vista del disimpegno antistante la cucina/pranzo*

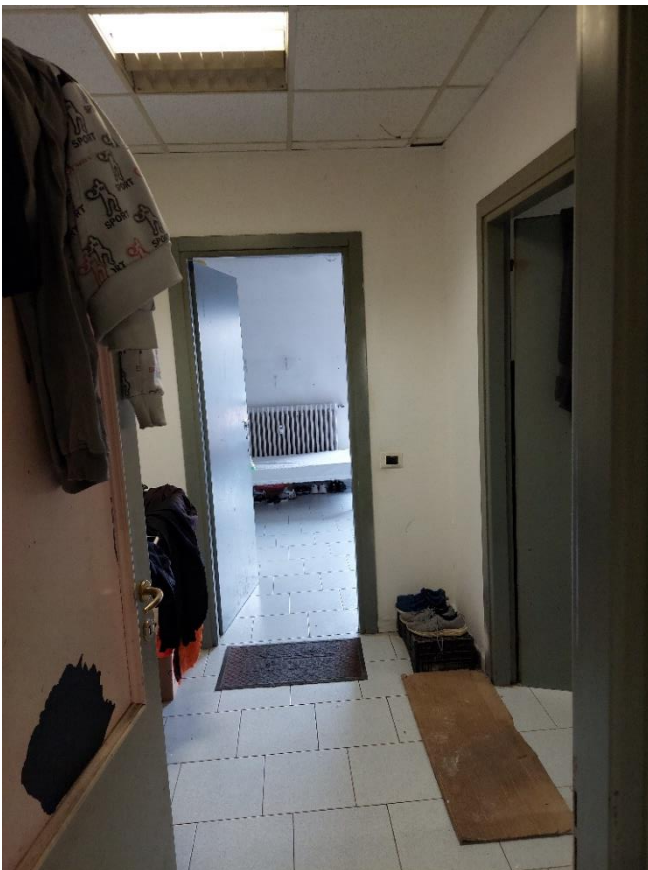
*Figura 16 - Vista del disimpegno antistante la camera ad est*

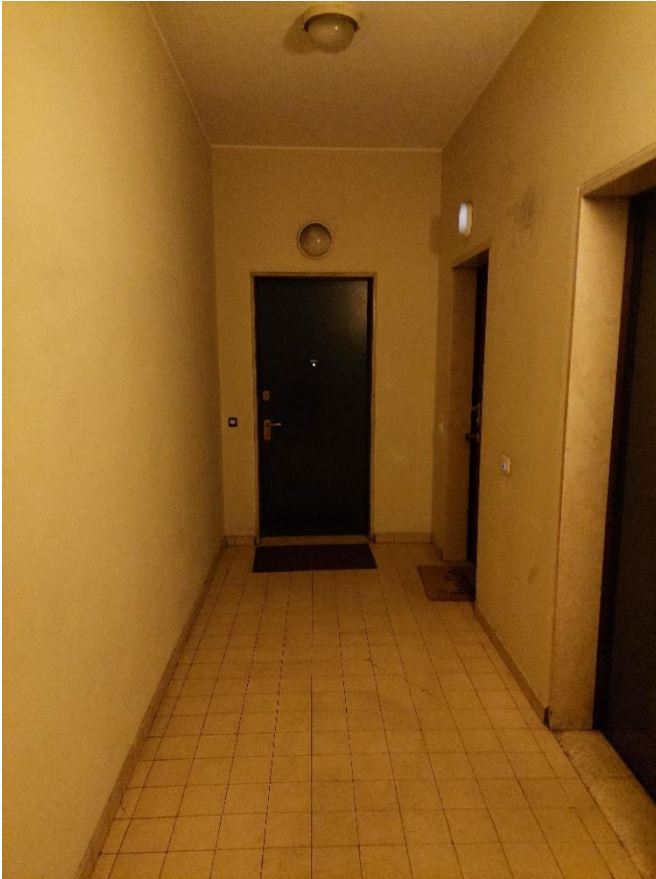
*Figura 17 - Vista del corridoio d'ingresso all'appartamento*

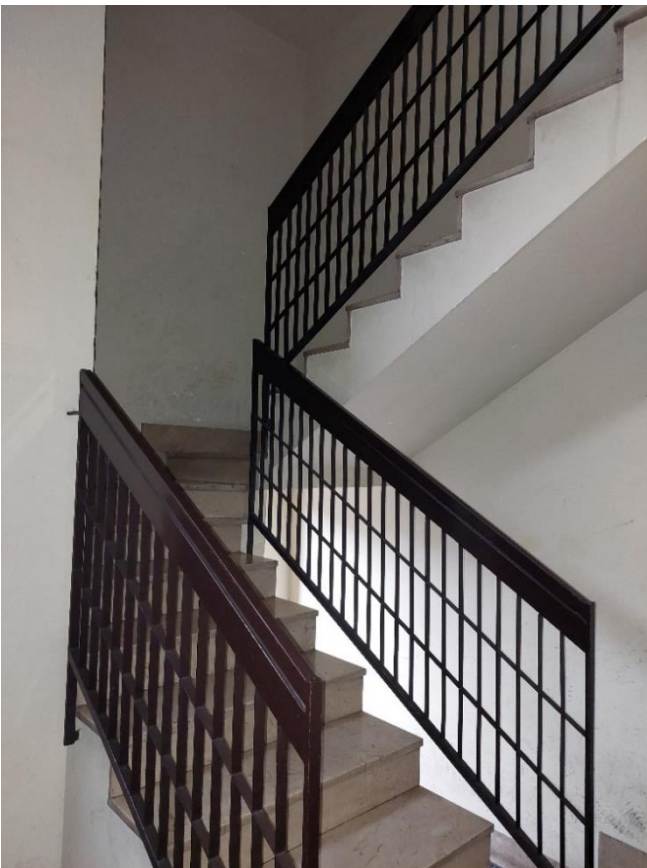
*Figura 18 - Vista del vano scale*

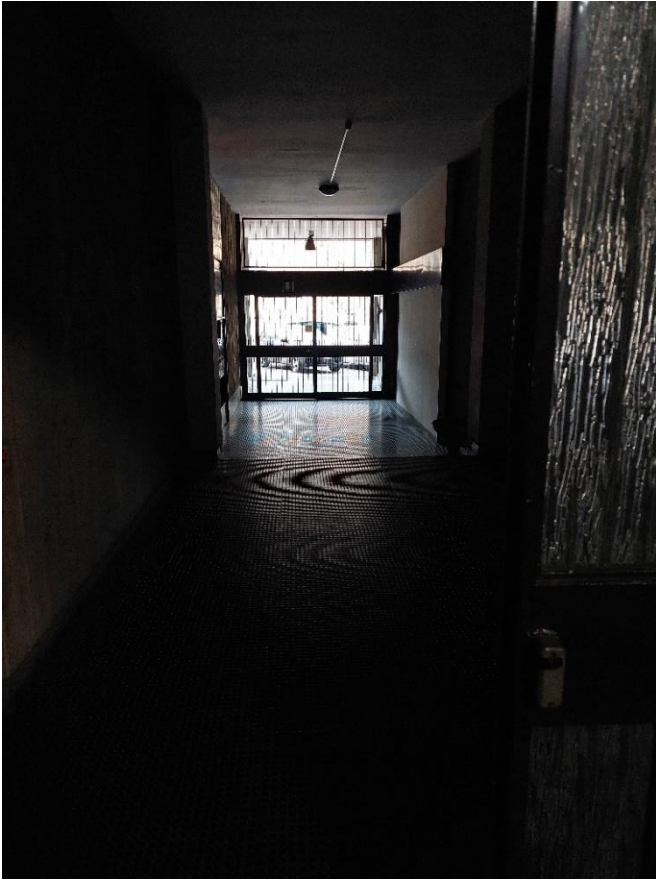
*Figura 19 - Vista dell'androne di accesso al piano terra*

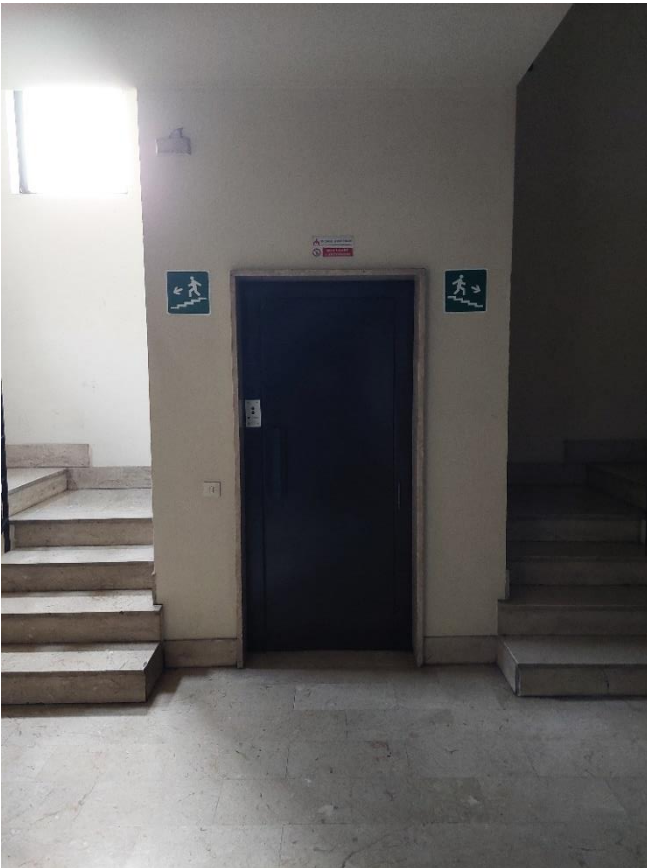
*Figura 20 - Vista dell'ascensore al piano terra*
