**LOTTO 1 - FOTO ESTERNI ed INTERNI**

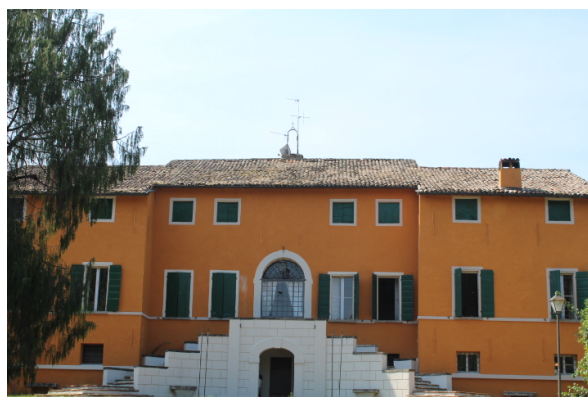
**PARTICOLARE DELLA COPERTURA CHE NECESSITA DI  
INTERVENTI URGENTI, VISTE LE INFILTRAZIONI  
D'ACQUA**

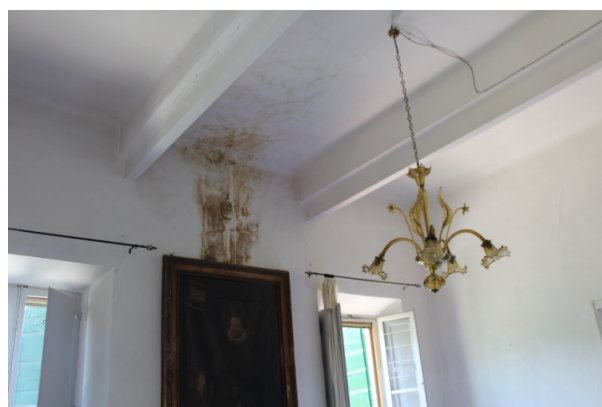
**PARTICOLARE INFILTRAZIONI D'ACQUA DALLA COPERTURA**

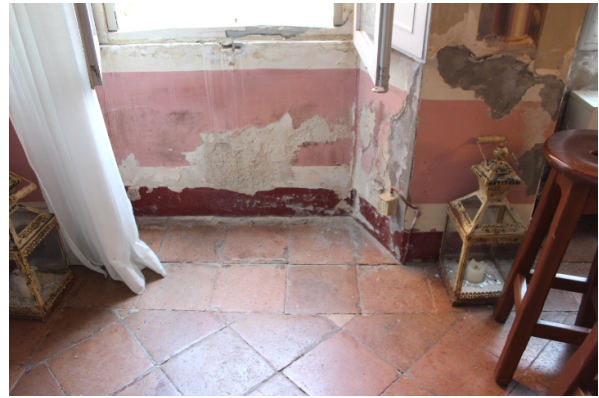
**PARTICOLARE DEGLI AMMALORAMENTI MURARI**

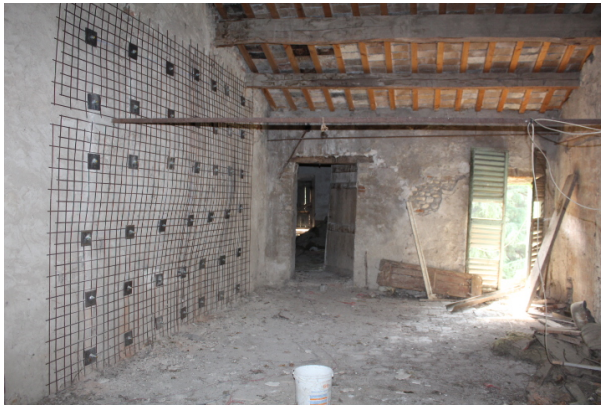
**PARTICOLARE DEI RINFORZI STRUTTURALI ESEGUITI**

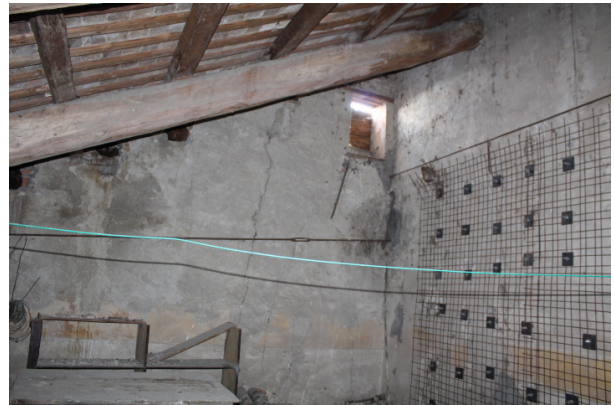
**PARTICOLARE DEL MEDESIMO RINFORZO SULL'ALTRO LATO DELLA MURATURA**

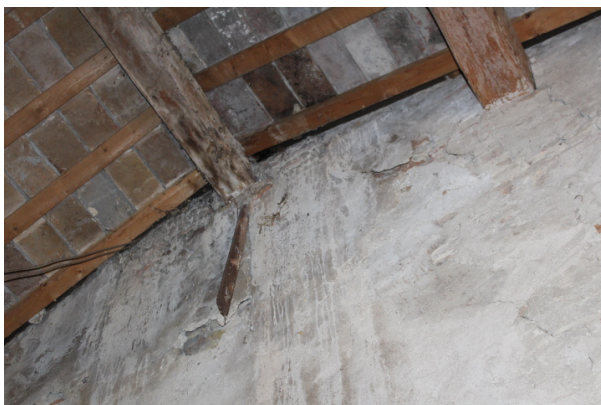
**PARTICOLARE INFILTRAZIONI D'ACQUA DALLA COPERTURA**

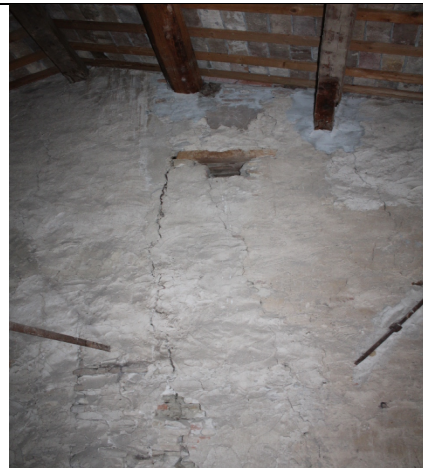
**PARTICOLARE LESIONI ALLE MURATURE PORTANTI DEL COMPLESSO**
