ALLEGATO A

Tribunale di Modena

R.G. 128/2022

### **Lotto 1**

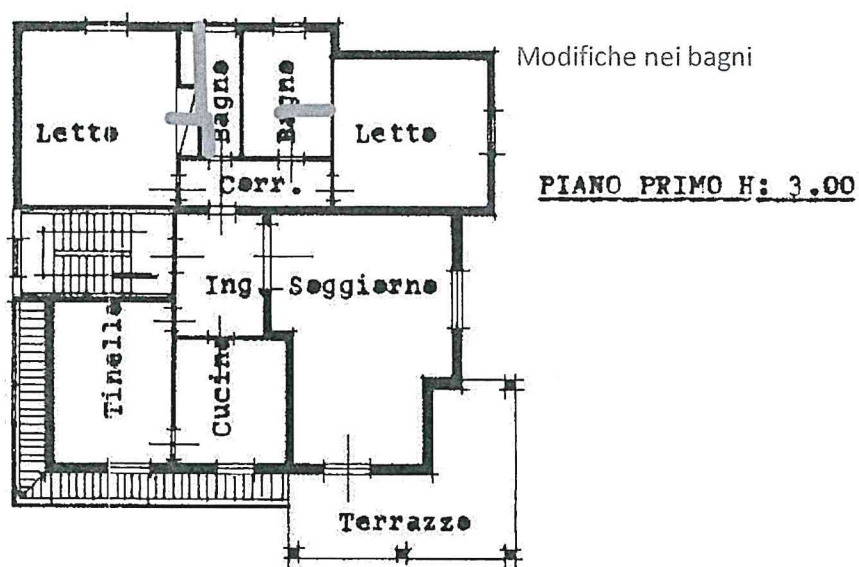
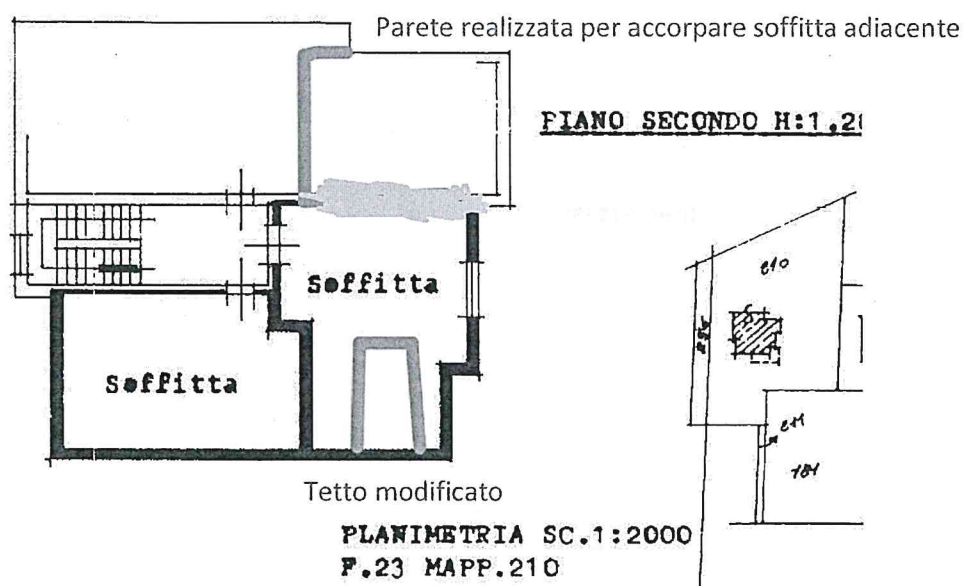
Nel bagno è presente una difformità nello sgabuzzino di 1.50x70 e la presenza di un muretto box doccia. Le dimensioni sono differenti poiché parte del bagno è stata abbinata all'adiacente camera da letto per realizzare una nicchia ove ubicare un eventuale armadio a muro. Queste difformità possono essere oggetto di sanatoria

Nel sottotetto è stata realizzata un'apertura di collegamento con la soffitta di cui al sub. 10 mediante demolizione di una parete portante di 400 cm partendo 80 cm dal muro esterno. È stata realizzata una parete per accorpare parte della soffitta adiacente. Nella parte centrale del sottotetto è stata realizzata una sopraelevazione modificando l'inclinazione della falda. Queste difformità devono essere oggetto di ripristino.

L'altezza in gronda è 120 mentre nel disegno sono segnati 110 da una parte e 120 dall'altra. Questa difformità può considerarsi errore grafico da correggere in sede di eventuale pratica comunale.

Il tutto come evidenziato nella rappresentazione grafica seguente
