**TRIBUNALE DI CREMONA
ESECUZIONI IMMOBILIARI**

PROCEDURA ESECUTIVA IMMOBILIARE n. 90/2025 R.G.E.

RELAZIONE di STIMA

Per i Beni Immobili siti in LEVATA, FRAZ. GRONTARDO (CR),
via Ferruccio Gerosa n. 55

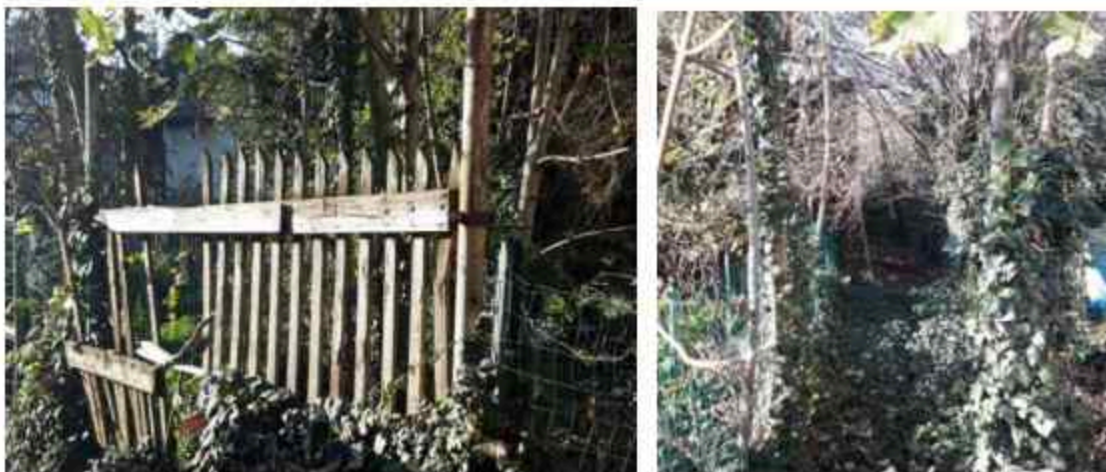
Ingresso secondario dal giardino posto sul lato Sud da via F. Gerosa - ad oggi completamente invaso dalla vegetazione.

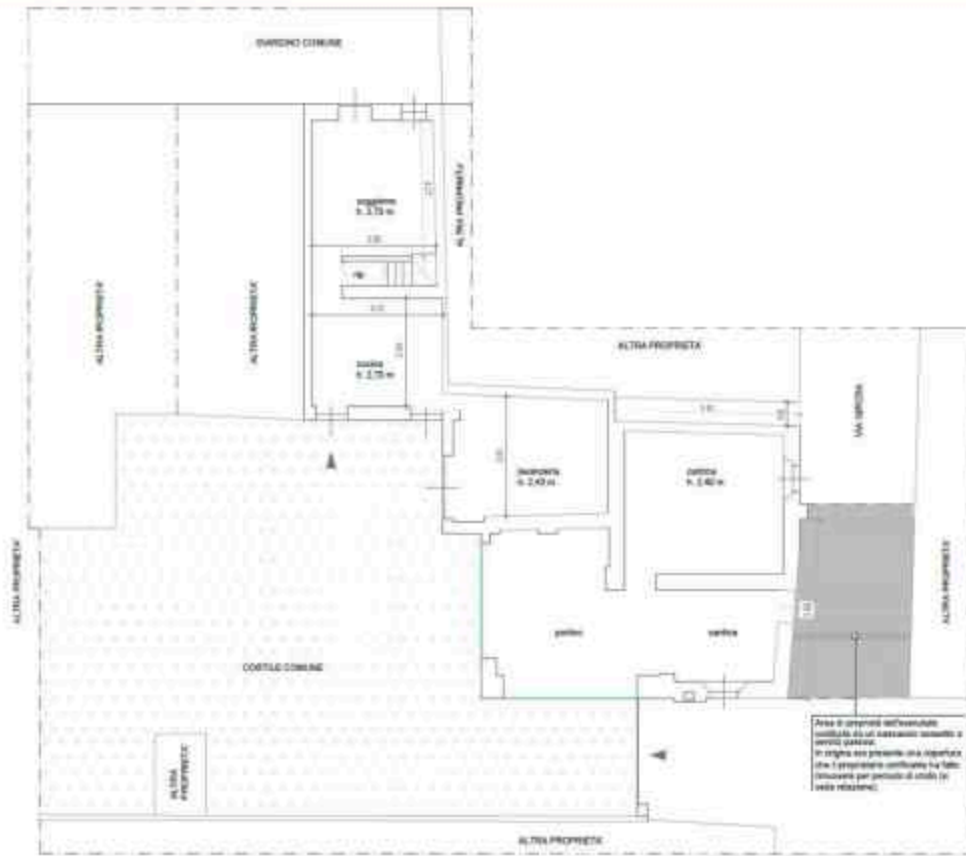
Pianta Piano Terra

Al piano terra:

- la cantina, di piccole dimensioni in adiacenza al portico, non è in realtà separata tramite serramento di chiusura dal portico;
- la toponomastica vicolo Rebecani non è corretta in quanto ad oggi la via è indicata come via F. Gerosa

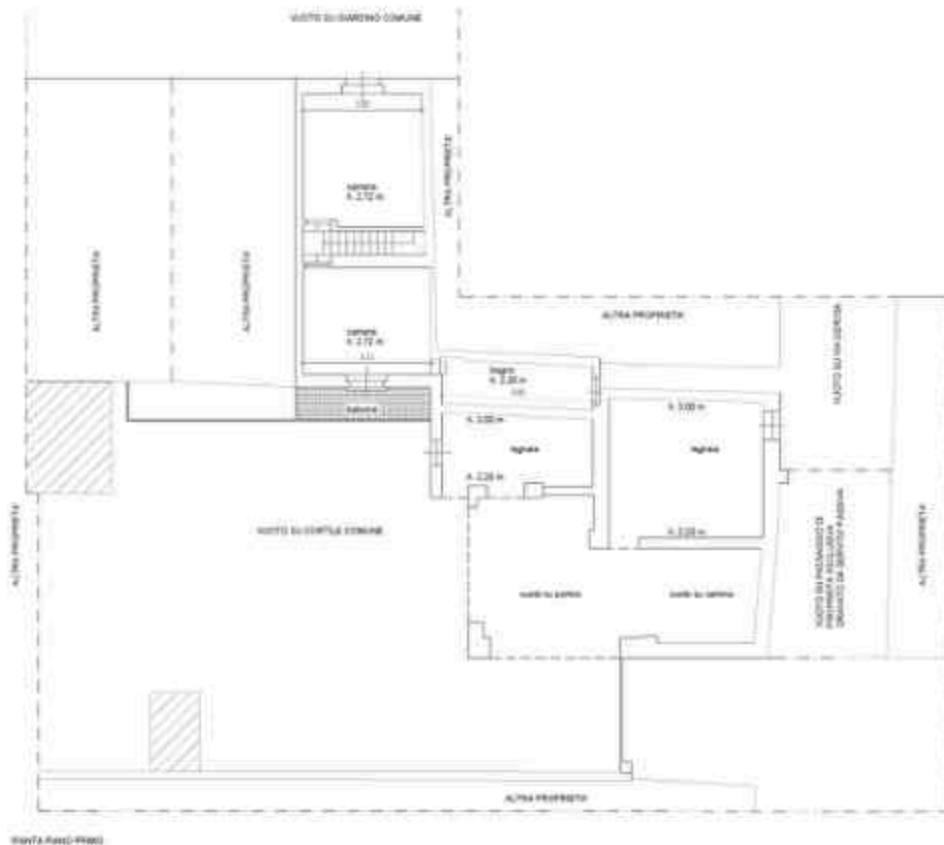
Pianta Piano Primo

Al piano primo:

- non sono rappresentati i gradini di accesso alle camere da letto;
- la finestra del bagno è rappresentata in posizione leggermente differente;
- la legnaia con affaccio sul cortile comune ha un muro di tamponamento verso il portico e una finestra che non viene invece rappresentata, verso il cortile;
- la legnaia con affaccio su via Gerosa ha una finestra verso via Gerosa che non viene rappresentata;
- non è più presente la copertura della piccola cantina del piano terra così realizzata, è costituita invece da un'unica copertura in continuità con la falda del tetto soprastante il portico;
- l'estratto di mappa non è aggiornato in quanto riporta la copertura del portico su via Gerosa, che è stata demolita dal confinante.
