IDENTIFICAZIONE CATASTALE: vista d'insieme complessiva del lotto e del fabbricato.

Architetto Viviana Elvira Pettenazzi

Data 17/10/2025

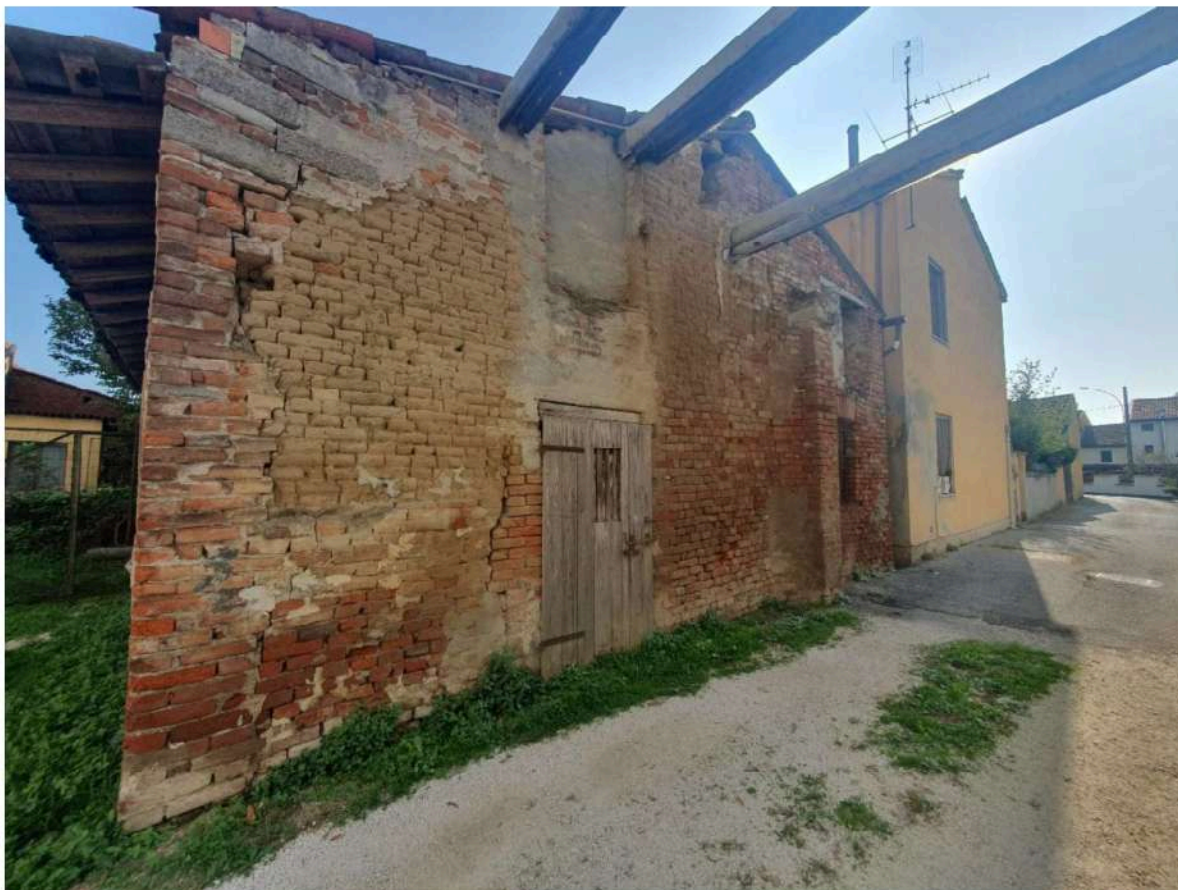
FOTOGRAFIA 5: vista dei fabbricati accessori (portici e cantine). Il portico di ingresso è stato fatto demolire.

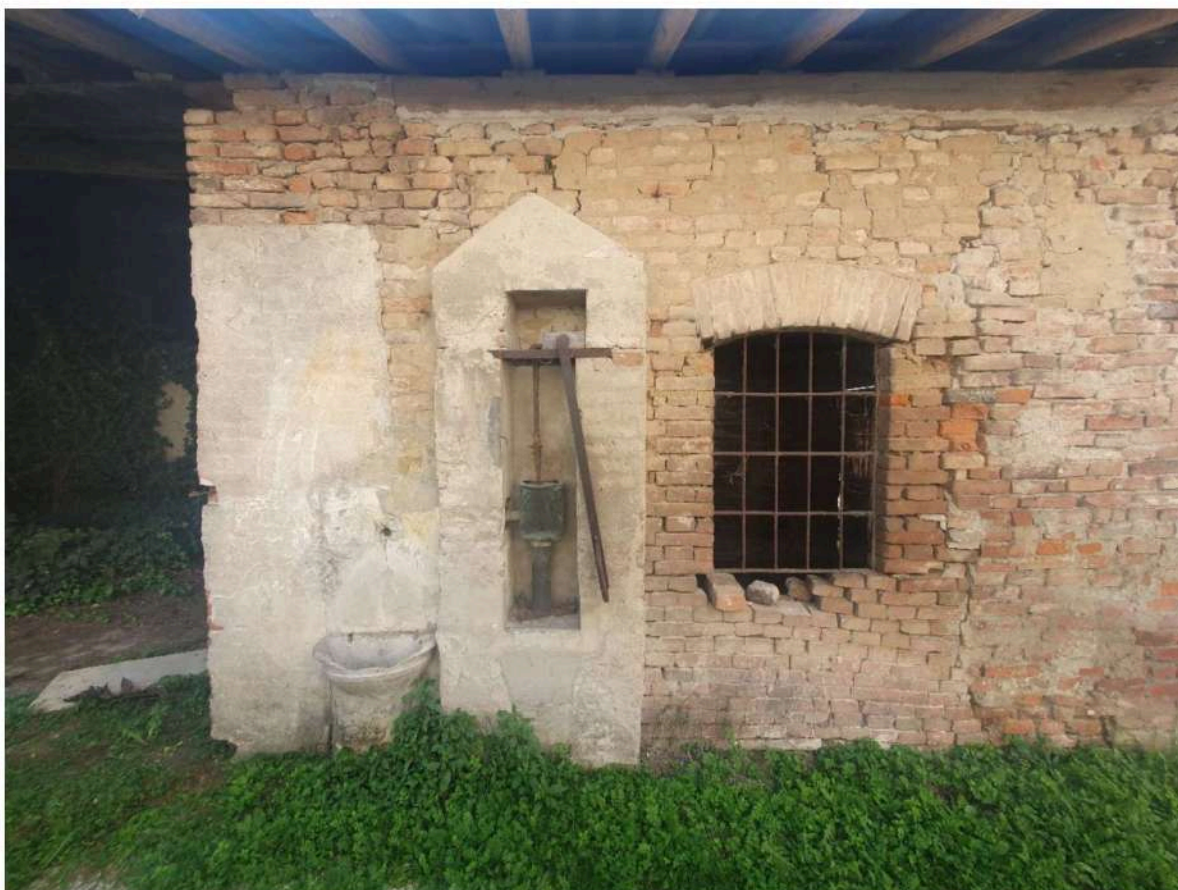
FOTOGRAFIA 6: vista del muro e della finestra della cantina posta nel corpo accessorio.

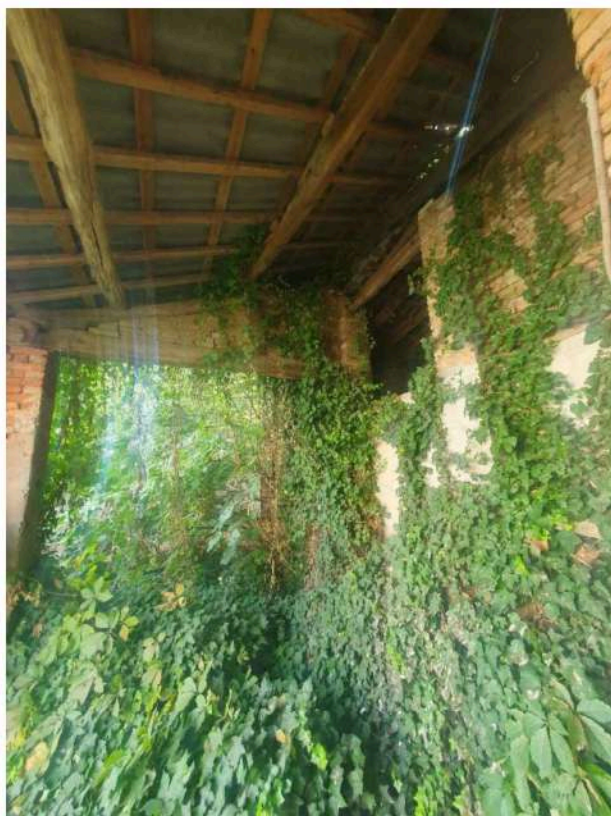
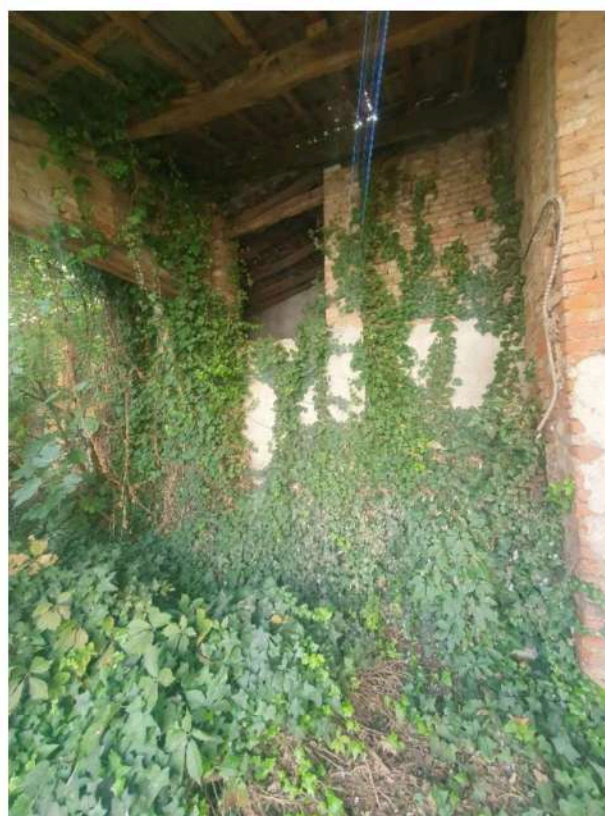
FOTOGRAFIE 8-9: viste interne dei fabbricati accessori (portico e legnaia) totalmente invasi da infestanti.

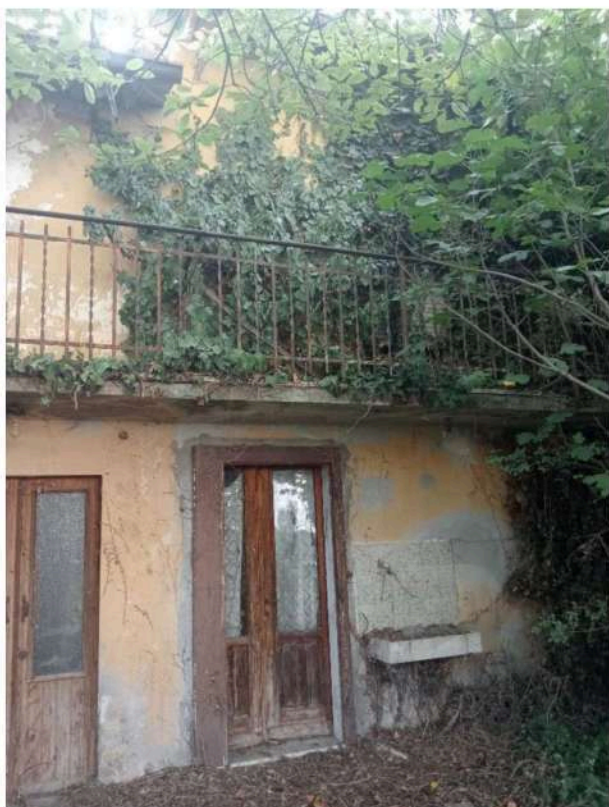
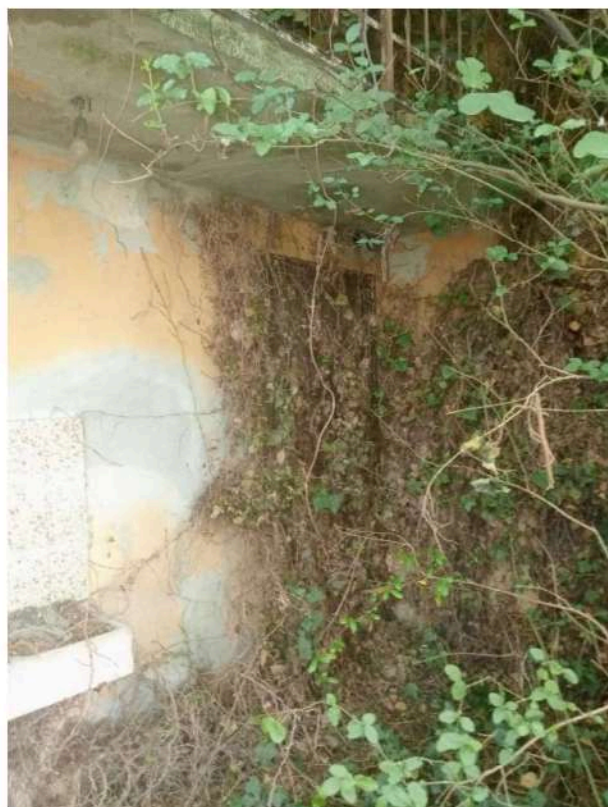
FOTOGRAFIE 18-19: viste dell'ingresso dell'abitazione e della finestra della cucina ricoperta di vegetazione.

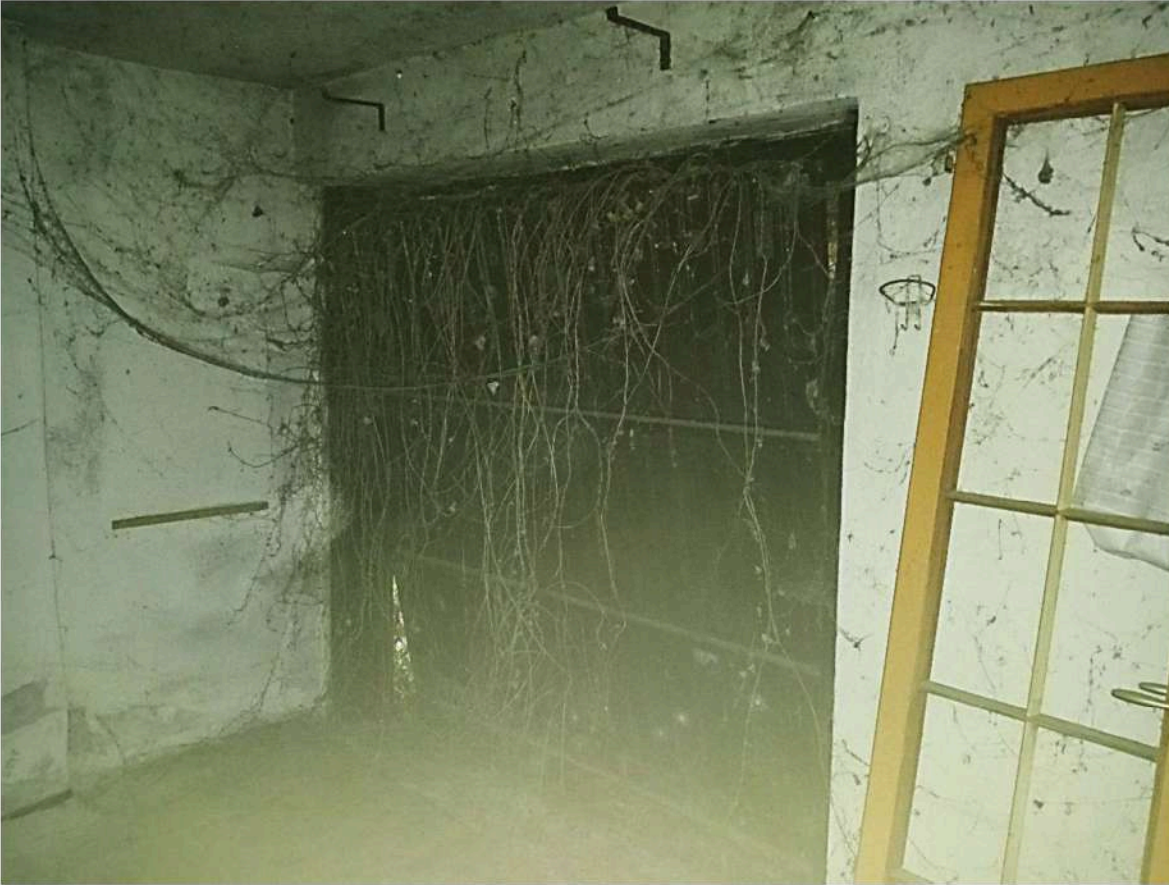
FOTOGRAFIA 22: vista della porta basculante dall'interno della lavanderia/autorimessa? invasa dalla vegetazione.

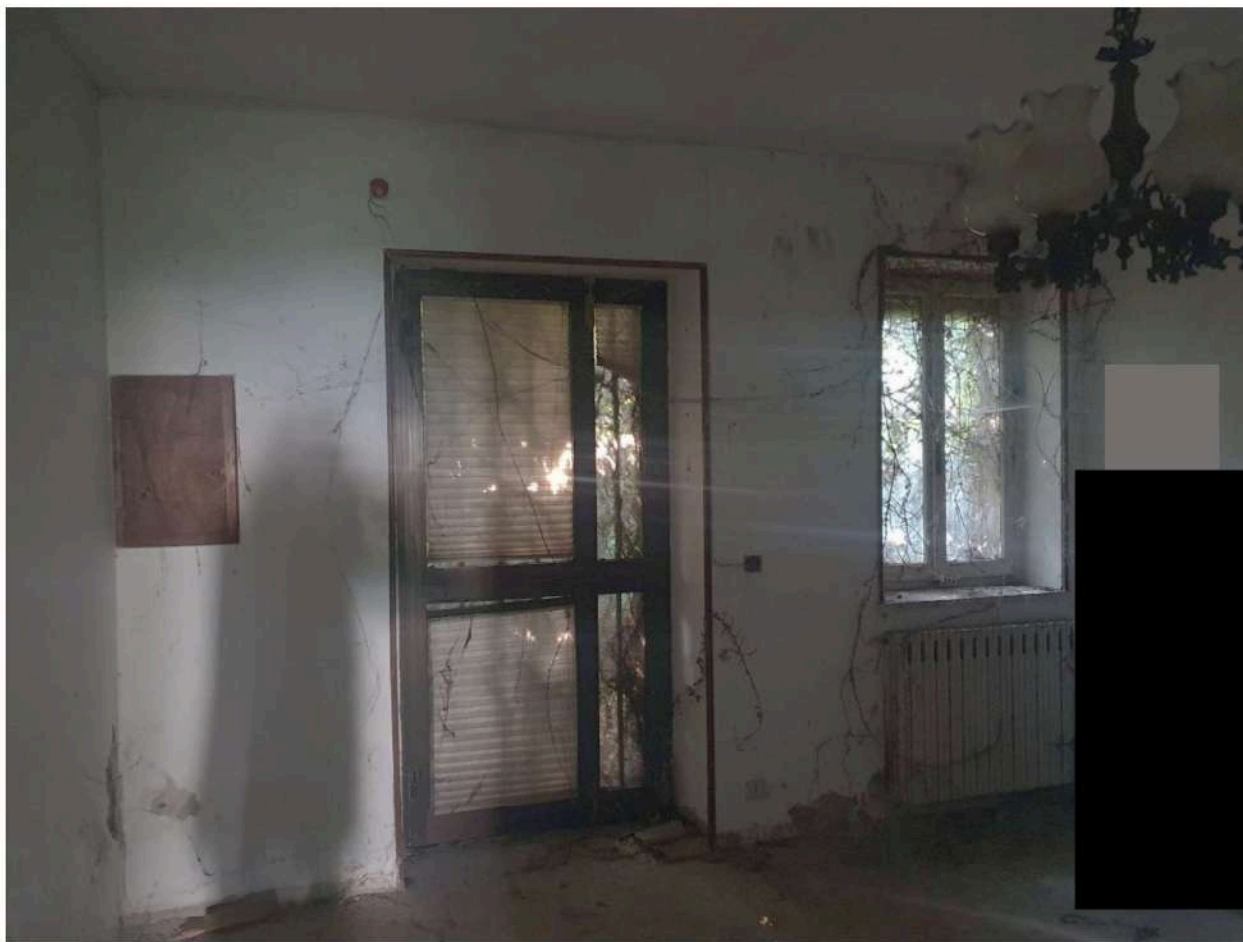
FOTOGRAFIA 28: vista del soggiorno da cui si dovrebbe accedere all'area verde comune retrostante la casa. (porta e finestra risultano bloccate dalla vegetazione infestante).

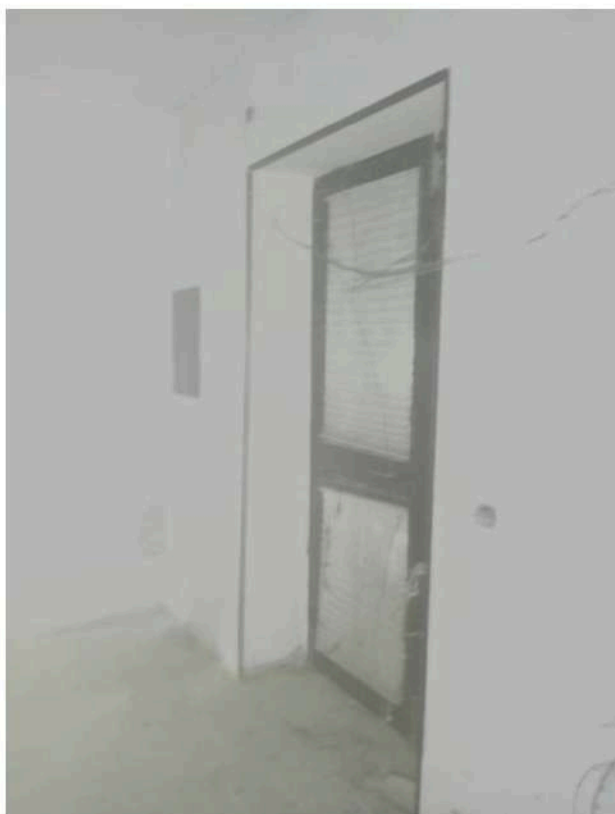
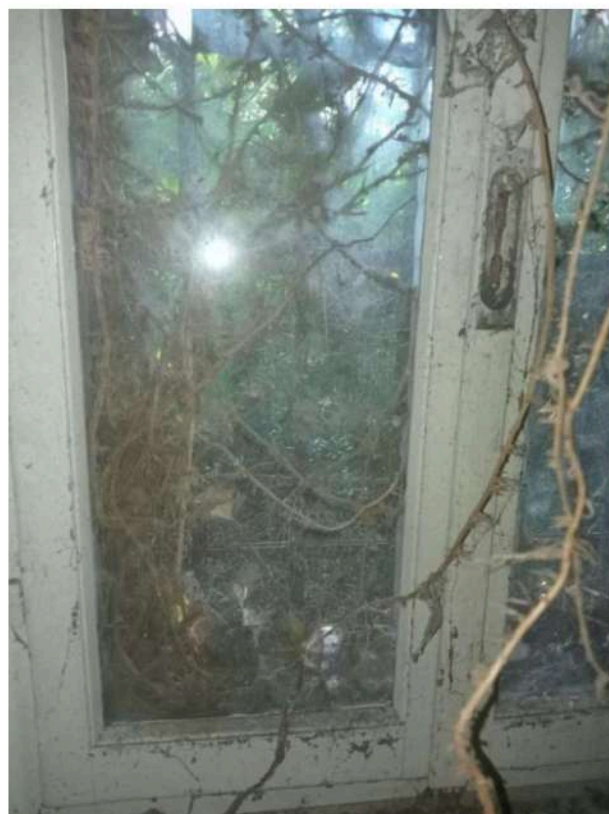
FOTOGRAFIE 29-30: vista della porta presente in soggiorno per accedere al cortile comune posto sul retro dell'abitazione e particolare della finestra del soggiorno invasa dalla vegetazione.

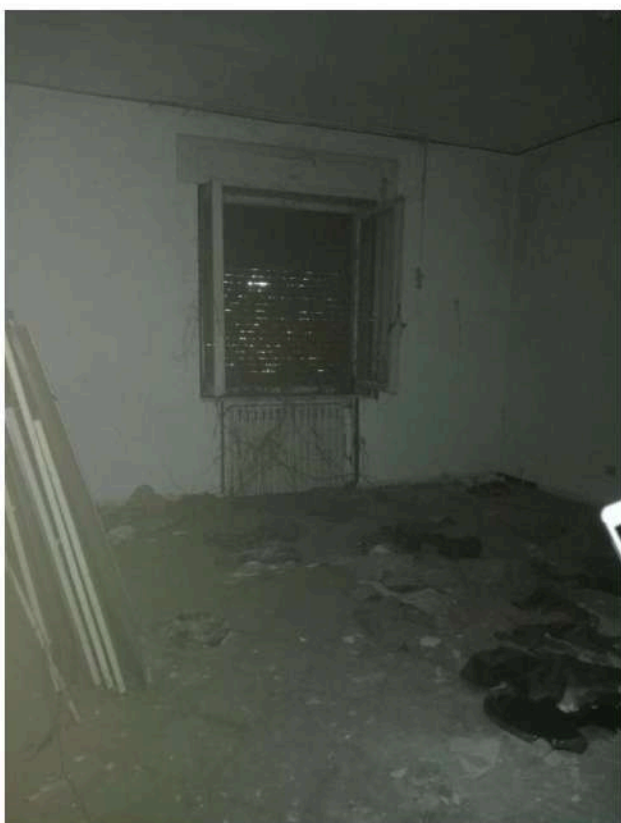
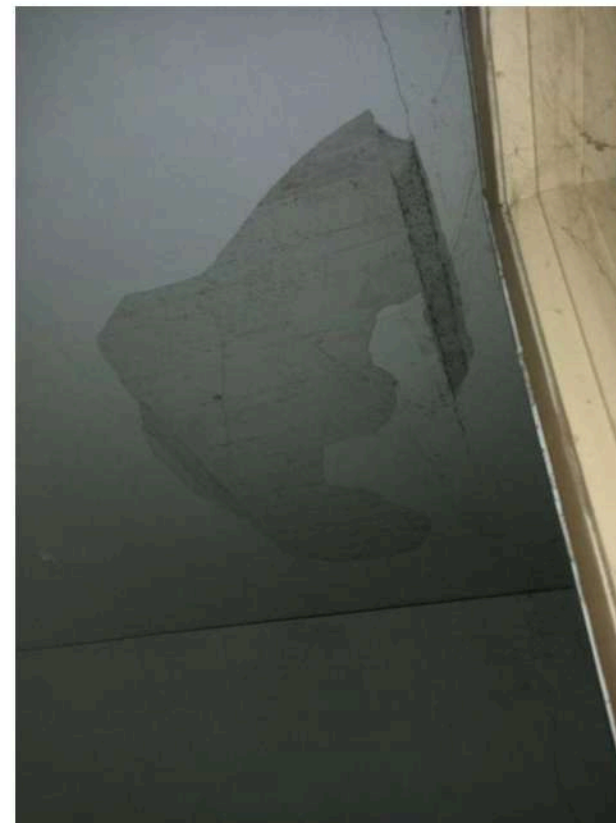
FOTOGRAFIE 33-34: viste della prima camera al piano primo, con scrostamento di intonaco sul soffitto.

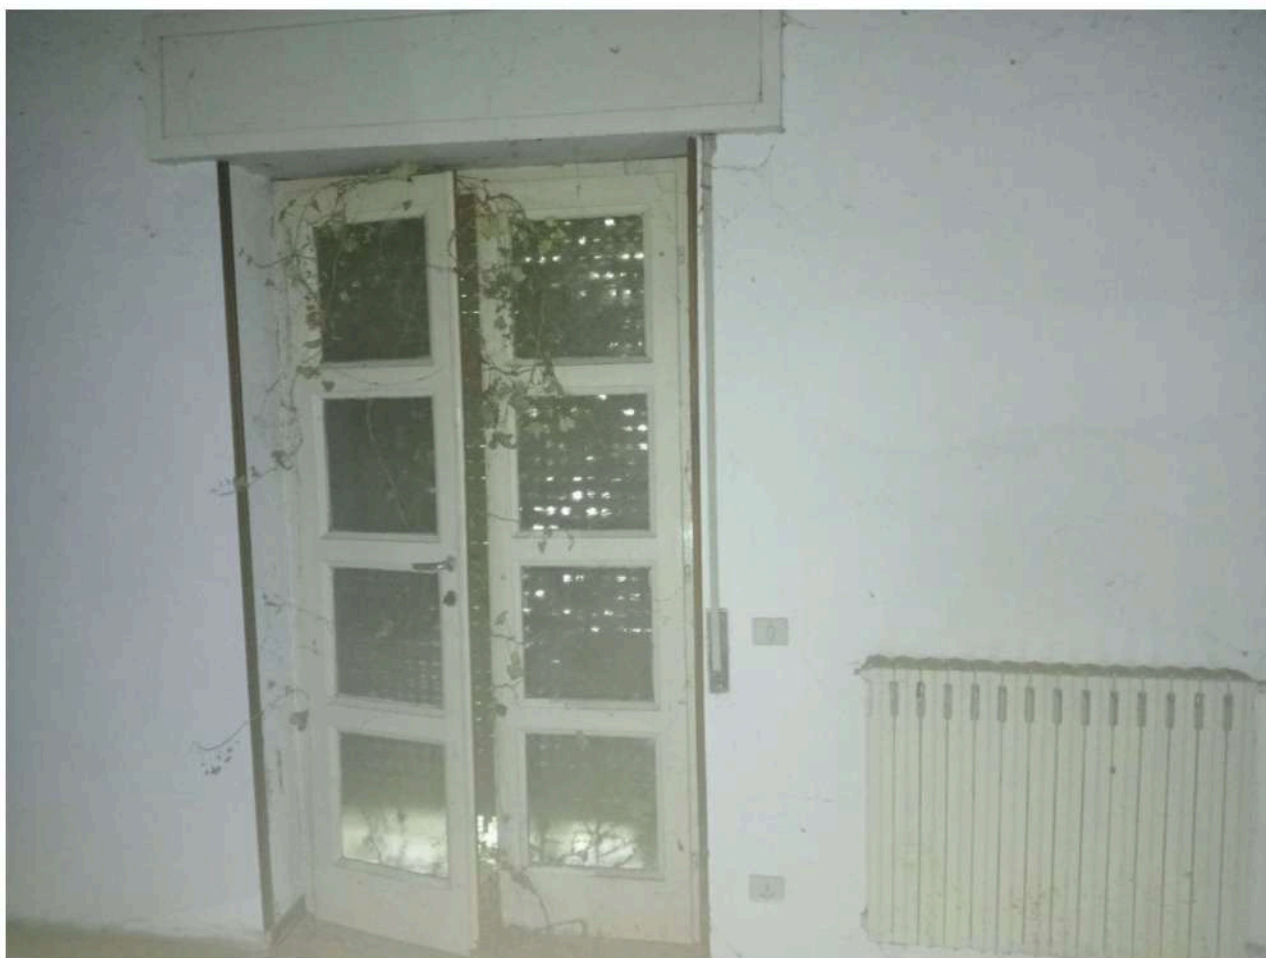
FOTOGRAFIE 37: dettaglio della porta finestra posta nella seconda camera da letto al piano primo, anch'essa invasa da rampicanti.
