TRIBUNALE DI CALTAGIRONE

ESECUZIONE IMMOBILIARE N. R.G.

ALLEGATO N° 2 – RILIEVO FOTOGRAFICO

CALTAGIRONE – VIA LEONE N. 4

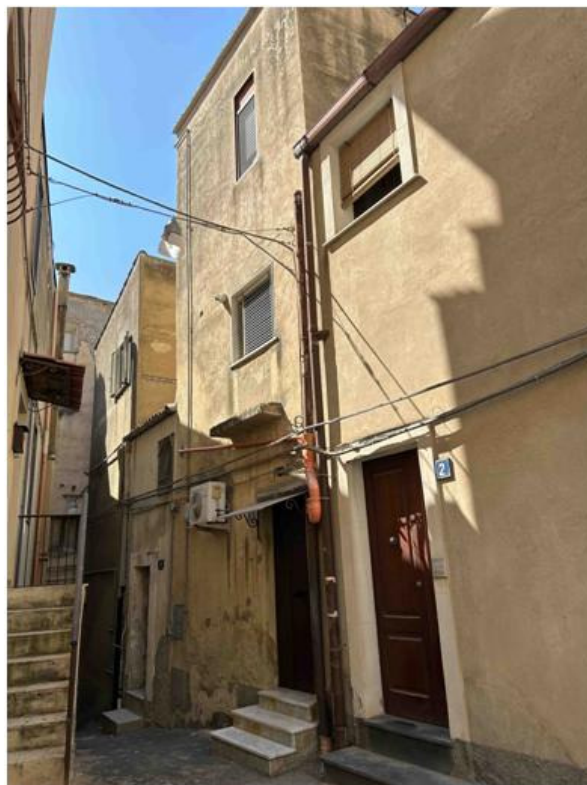
Foto n° 3 – Prospetto principale su via Leone. L'edificio, il cui ingresso è rialzato rispetto alla sede stradale, presenta un piano terra, un primo piano ed un secondo piano.

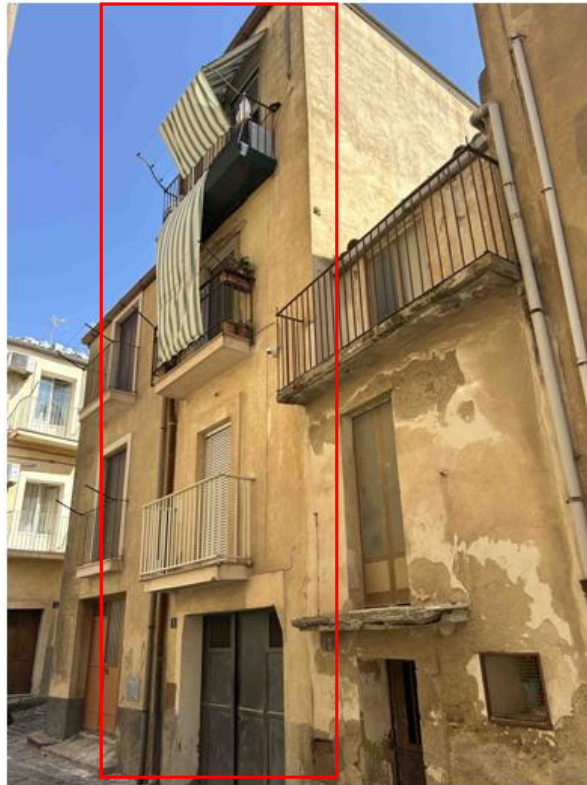
Foto n° 5 – Vista del prospetto su via Polizzi da cui si rilevano 4 elevazioni fuori terra. Discrete le condizioni generali della facciata che risulta intonacata e rifinita su tutti i lati.

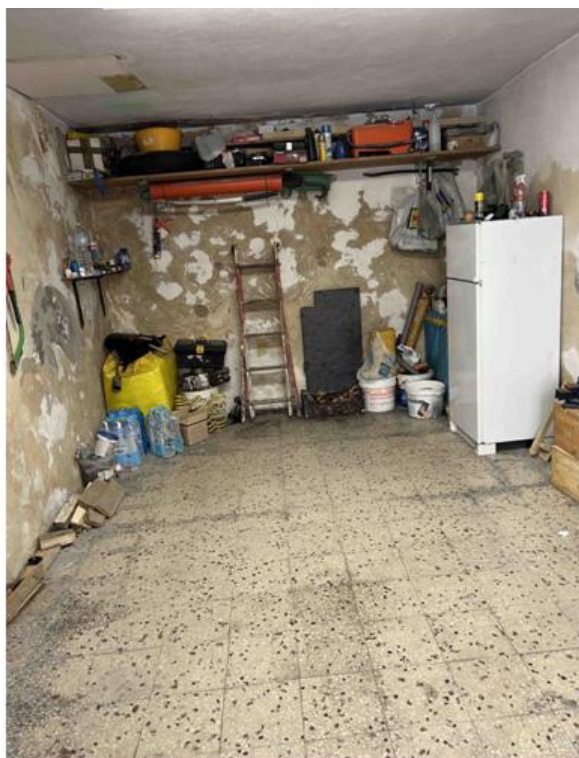
Foto n° 7 – Foto scattata all'interno del garage/box. La pavimentazione è in scaglietta di marmo mentre le pareti sono tutte intonacate. Si rilevano vistose tracce di umidità di risalita.

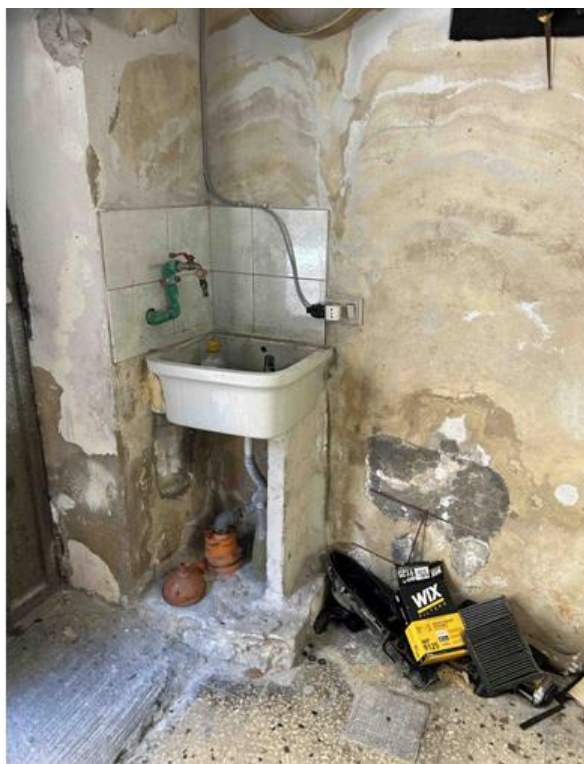
Foto n° 8 – Altra scattata all'interno del garage/box. All'interno vi è collocata una pilozza collegata alla rete idrica e fognaria. Si rilevano vistose tracce di umidità di risalita lungo la parete.

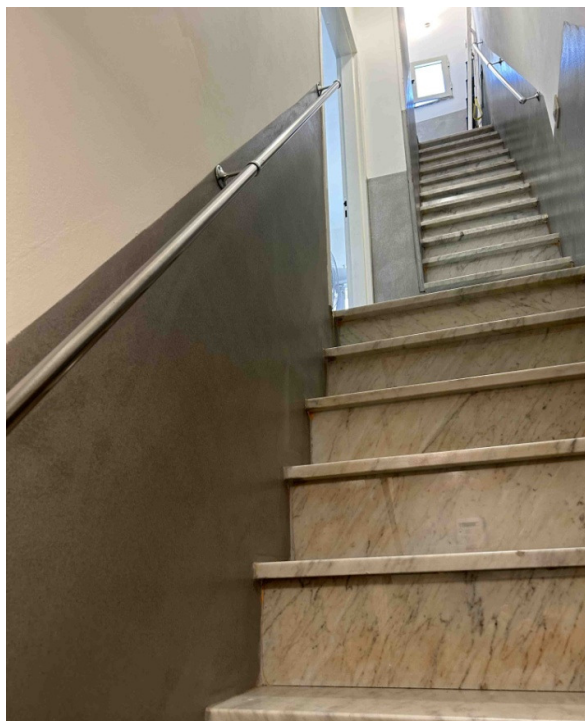
Foto n° 12 – Foto scattata alla prima rampa della scala interna che consente l'accesso ai piani superiori. La pedata e l'alzata della scala sono in marmo mentre le pareti sono intonacate e tinteggiate con due tecniche e colorazioni differenti, spatolato fino all'altezza di 1,00 metro ed idropittura nella parte superiore. Ottime le condizioni.

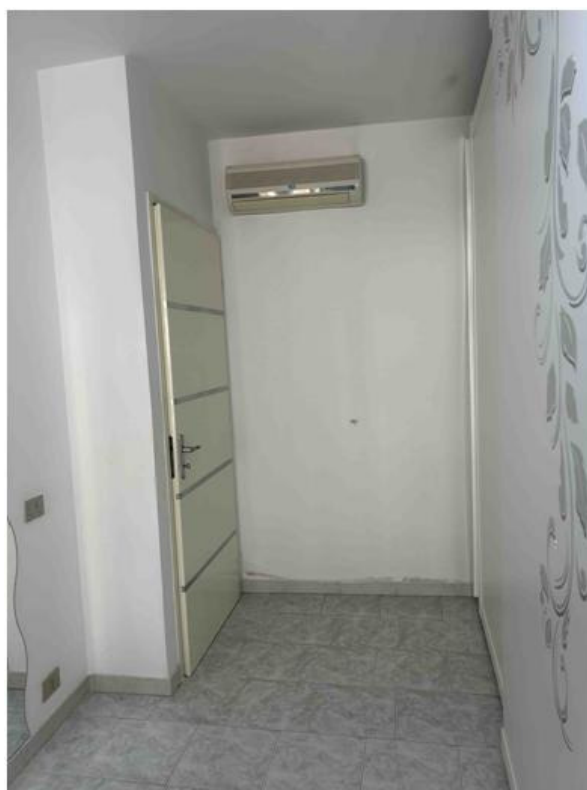
Foto n° 14 – Foto scattata nella prima camera che si trova al piano terra. La pavimentazione è in gres porcellanato e le porte sono in legno bianco laccato. E' presente un climatizzatore. Ottime le condizioni generali.

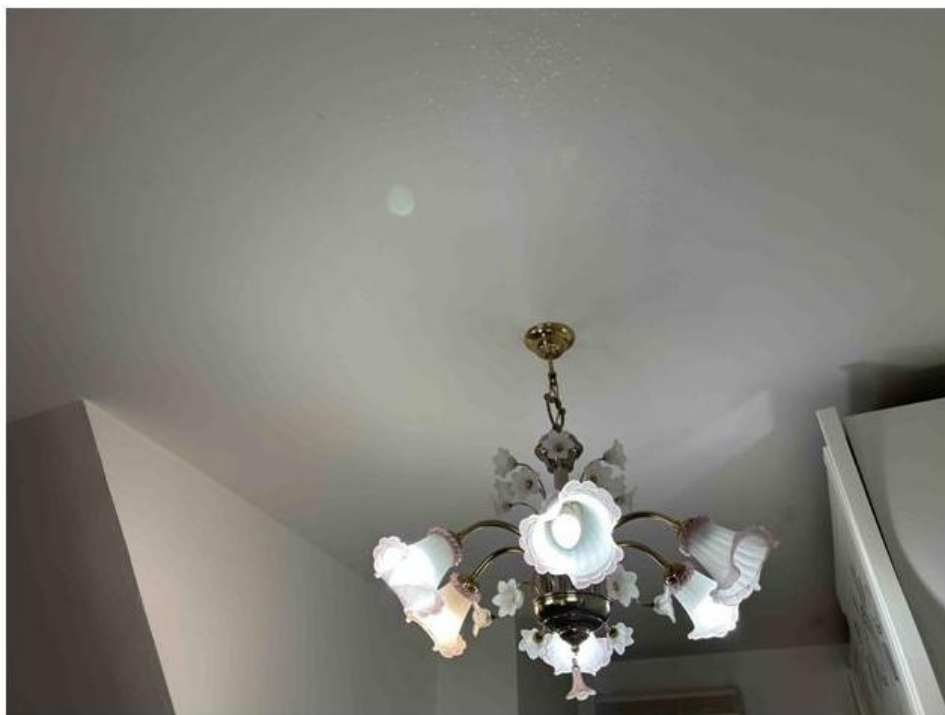
Foto n° 19 – Foto scattata al corpo illuminante posto nel soffitto. La tubazione dell' impianto elettrico è sottotraccia ed a norma. Ottime le condizioni.

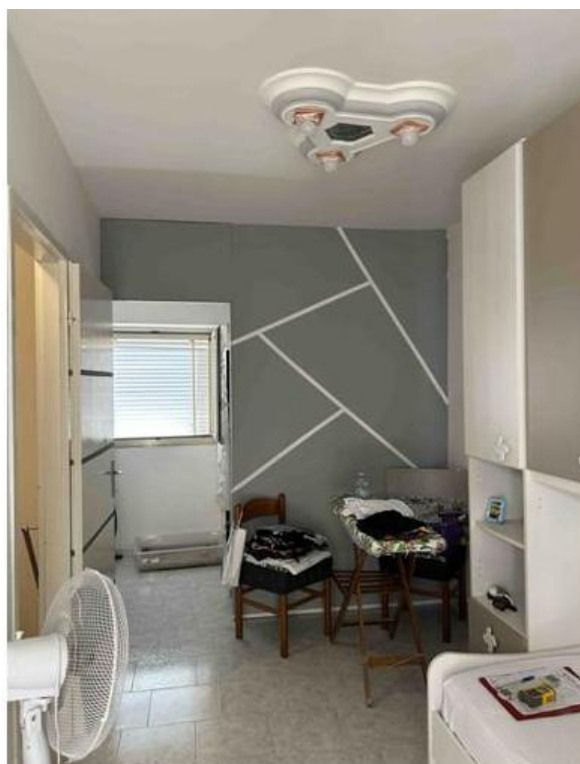
Foto n° 24 – Foto scattata nella camera del primo piano. E' visibile sul soffitto un corpo illuminante con tubazione sottotraccia, mentre sul fondo una parete in cartongesso rifinita non riportata nella planimetria catastale. Tutte le pareti sono intonacate e tinteggiate con idropittura.

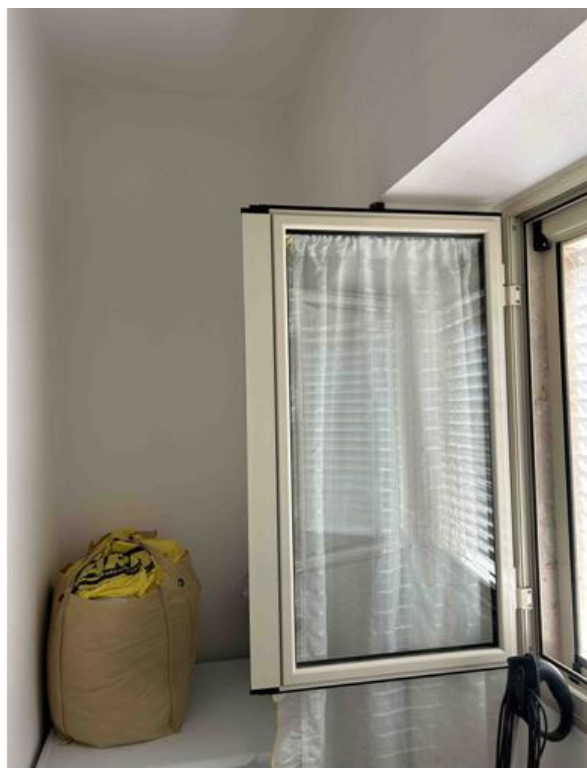
Foto n° 25 – Foto scattata nel vano del primo piano realizzato oltre la parete in cartongesso. Tutte le pareti sono intonacate e tinteggiate con idropittura. E' presente una finestra a due ante invece della porta-balcone che consente l'affaccio su via Leone.

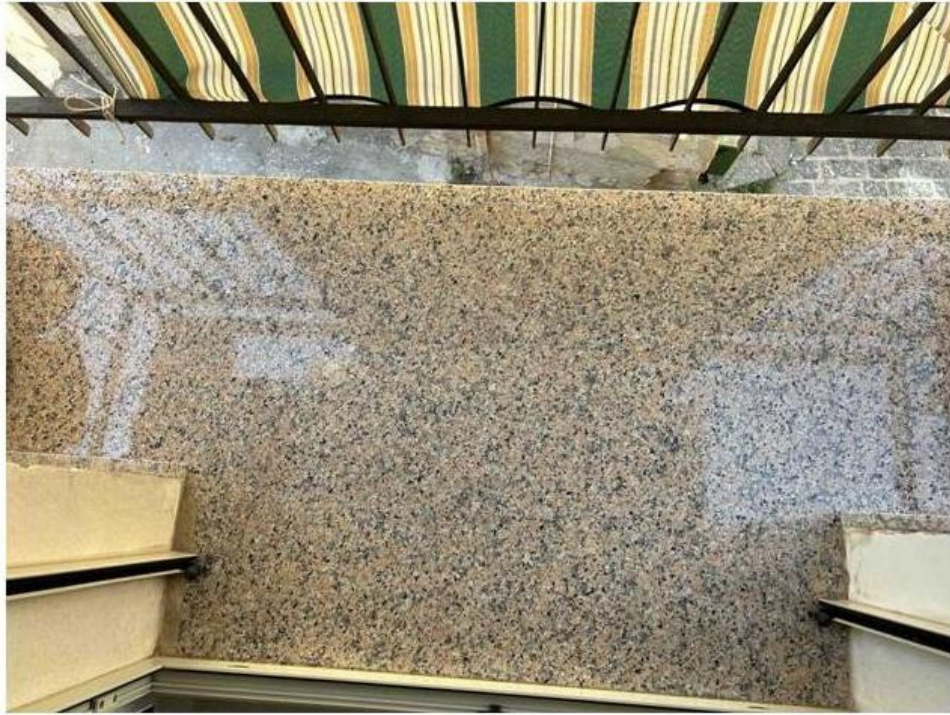
Foto n° 29 – Foto scattata al ballatoio esterno che consente l’affaccio su via Polizzi. La ringhiera è in ferro pieno in buone condizioni mentre la pavimentazione è in granito.

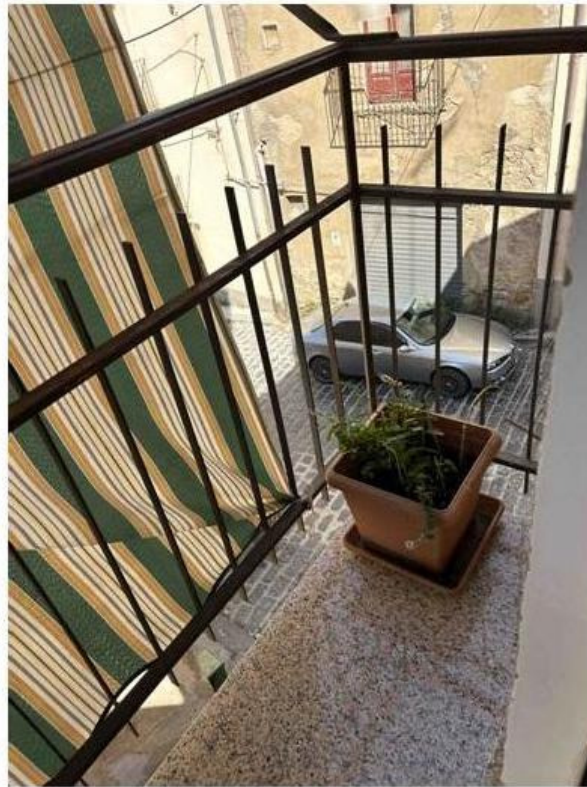
Foto n° 30 – Altra foto scattata al ballatoio esterno che consente l’affaccio su via Polizzi. La ringhiera è in ferro pieno in buone condizioni mentre la pavimentazione è in granito.

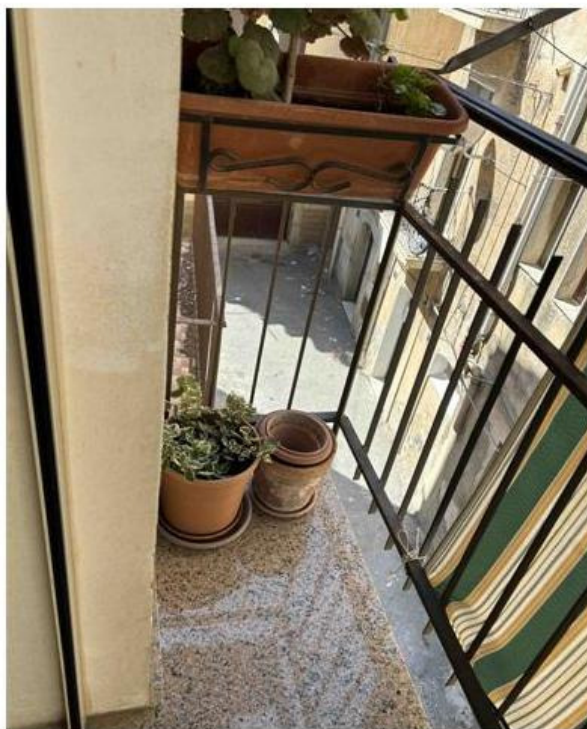
Foto n° 31 – Altra foto scattata al ballatoio esterno che consente l'affaccio su via Polizzi. La ringhiera è in ferro pieno in buone condizioni mentre la pavimentazione è in granito.

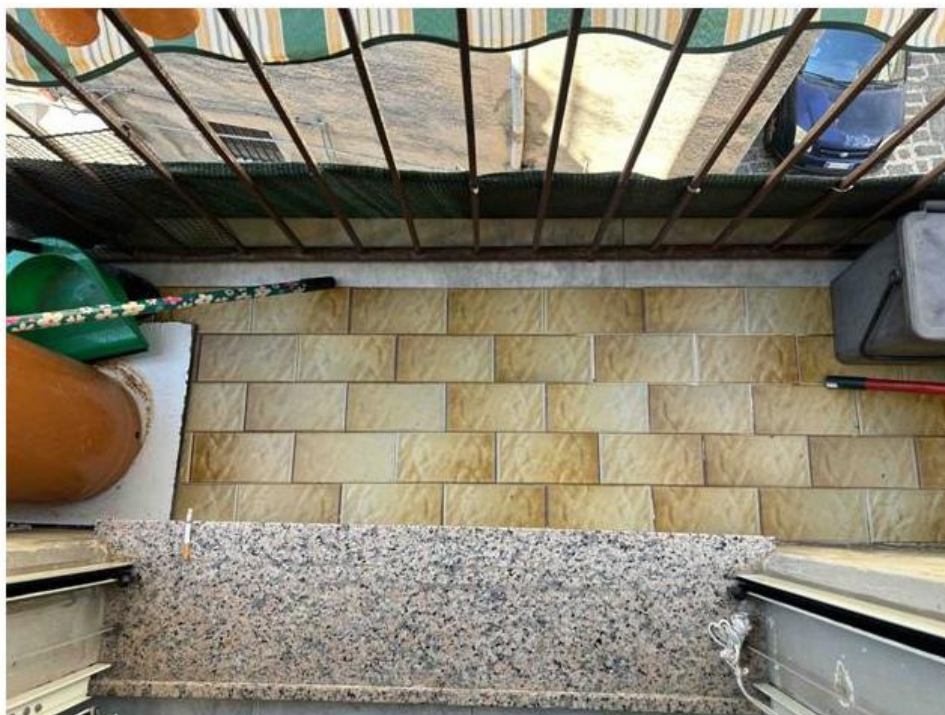
Foto n° 40 – Foto scattata al ballatoio esterno che consente l'affaccio su via Polizzi. La ringhiera è in ferro pieno in buone condizioni mentre la pavimentazione è in gres per esterni.

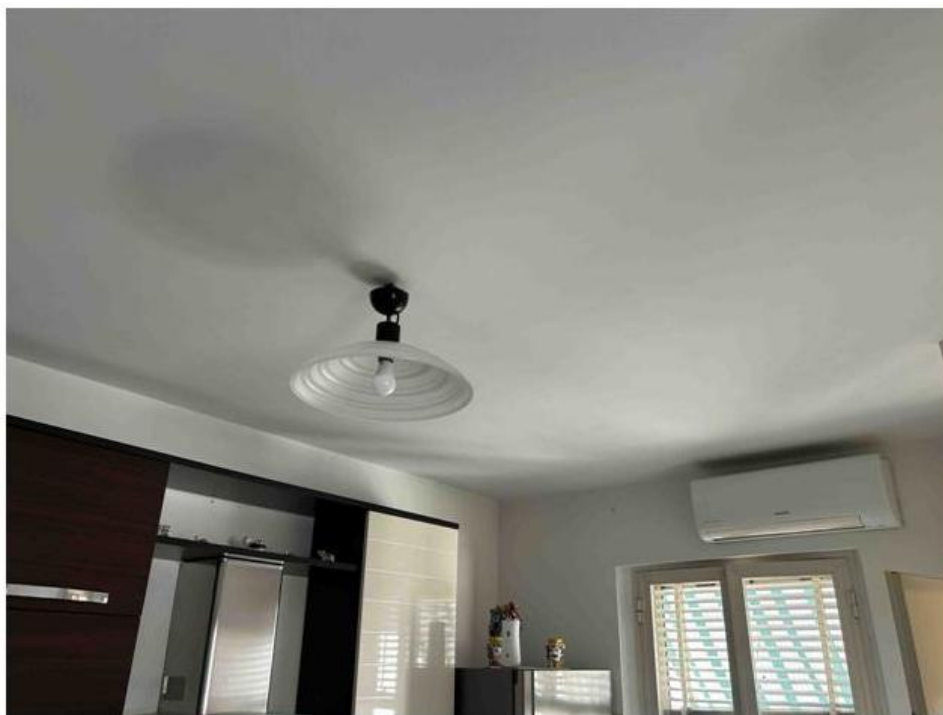
Foto n° 41 – Foto scattata al corpo illuminante posto nel soffitto. La tubazione dell'impianto elettrico è sottotraccia ed a norma. Ottime le condizioni generali.

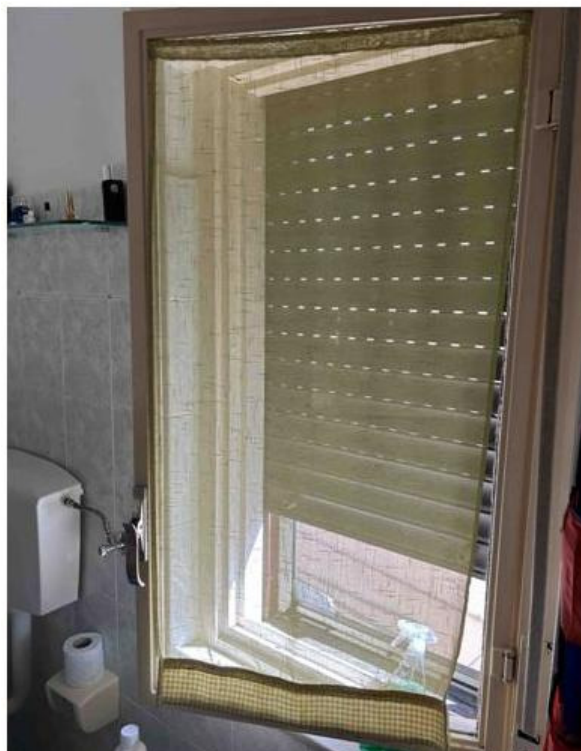
Foto n° 44 – Foto scattata alla finestra/infisso ad un'anta in lamiera. Mediocri le condizioni.
