## **TRIBUNALE DI PESCARA**

**PROCEDURA ESECUTIVA N. 111/2021 R.G.E.**  
promossa da  
**INTESA SANPAOLO SPA (creditore procedente)**

## **ALLEGATO** **PERIZIA DI STIMA**

**ELABORATO FOTOGRAFICO DEI LUOGHI E DEGLI IMMOBILI OGGETTO DI PERIZIA  
EFFETTUATO IN DATA 11.12.2021, 18.12.2021, 28.12.2021 COSTITUITO DA N. 49 FOTO**

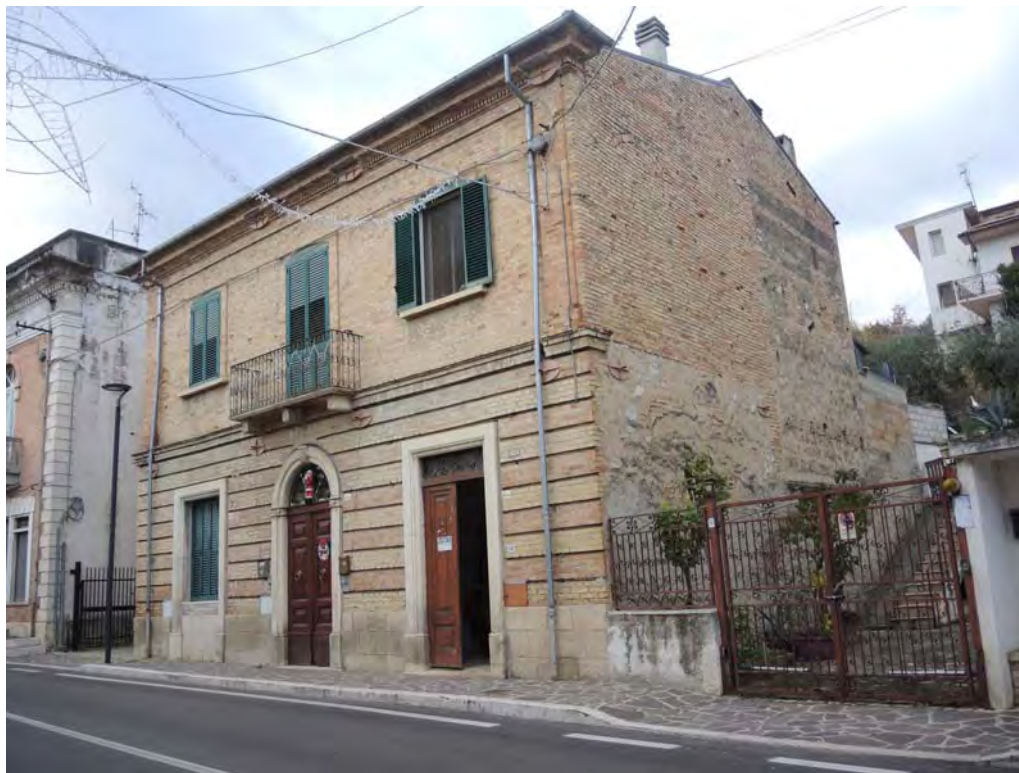
**Foto 1:** Vista del fabbricato, in prossimità dell'ingresso da via San Rocco, in cui sono inserite le unità immobiliari oggetto di perizia.

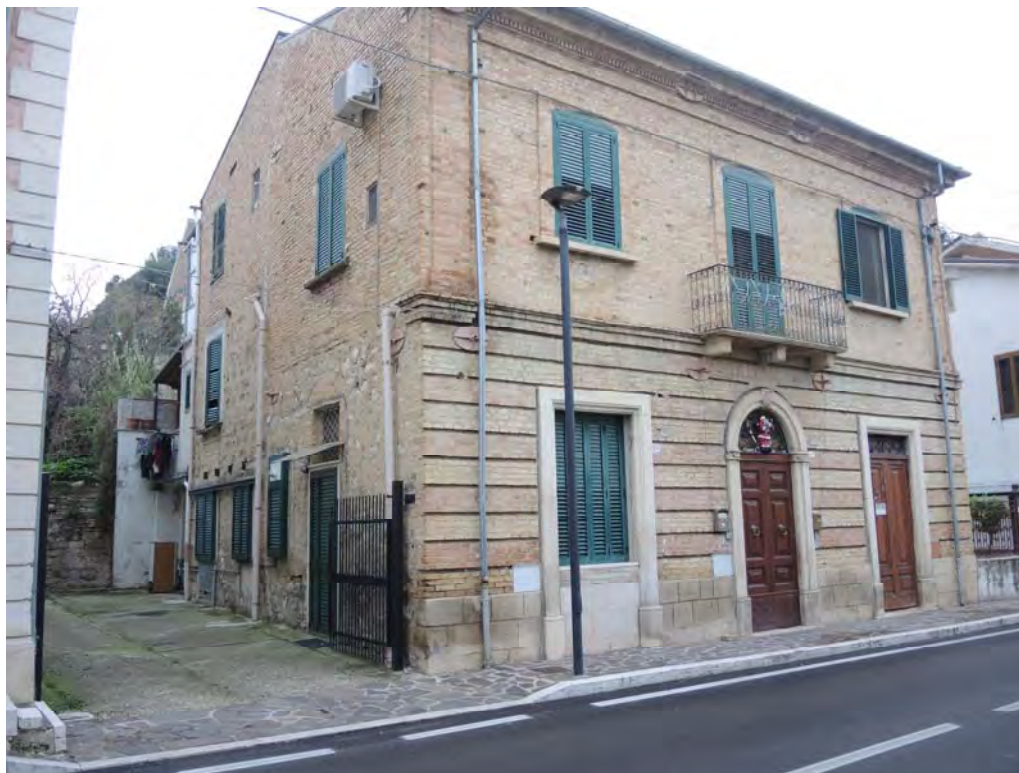
**Foto 2:** Vista del fabbricato, da altra angolazione, in prossimità dell'ingresso da via San Rocco, in cui sono inserite le unità immobiliari oggetto di perizia.

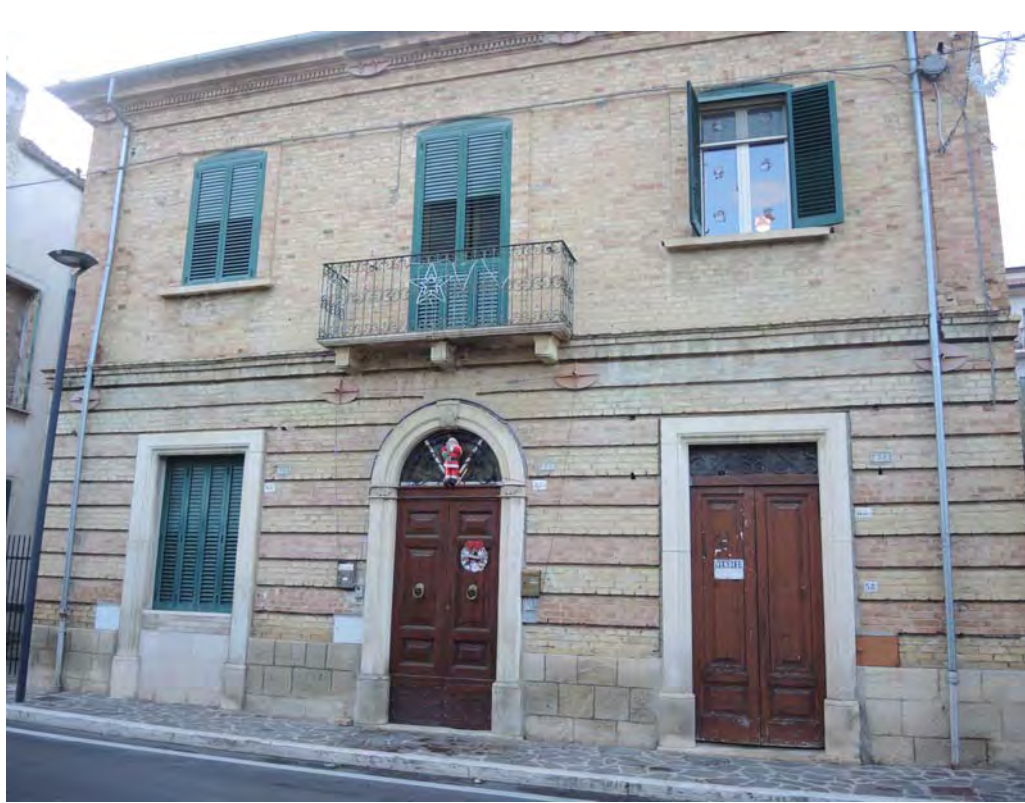
**Foto 3:** Vista del fabbricato, in prossimità dell'ingresso da via San Rocco, in cui sono inserite le unità immobiliari oggetto di perizia.

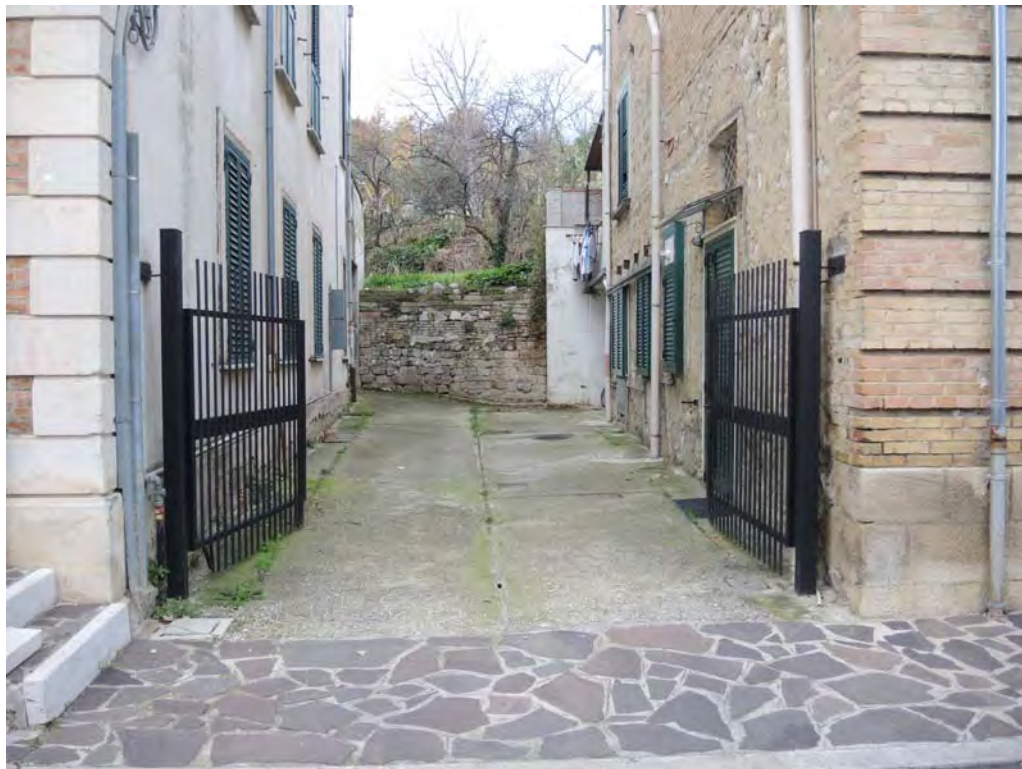
**Foto 4:** Vista del fabbricato e della corte comune da cui si accede al locale di sgombero/garage al piano terra. L'area scoperta comune al fabbricato risulta delimitata da un cancello dalla via San Rocco che comprende anche la porzione di area scoperta, la cui dividente di confine non è materializzata in sito, facente parte di altro fabbricato.

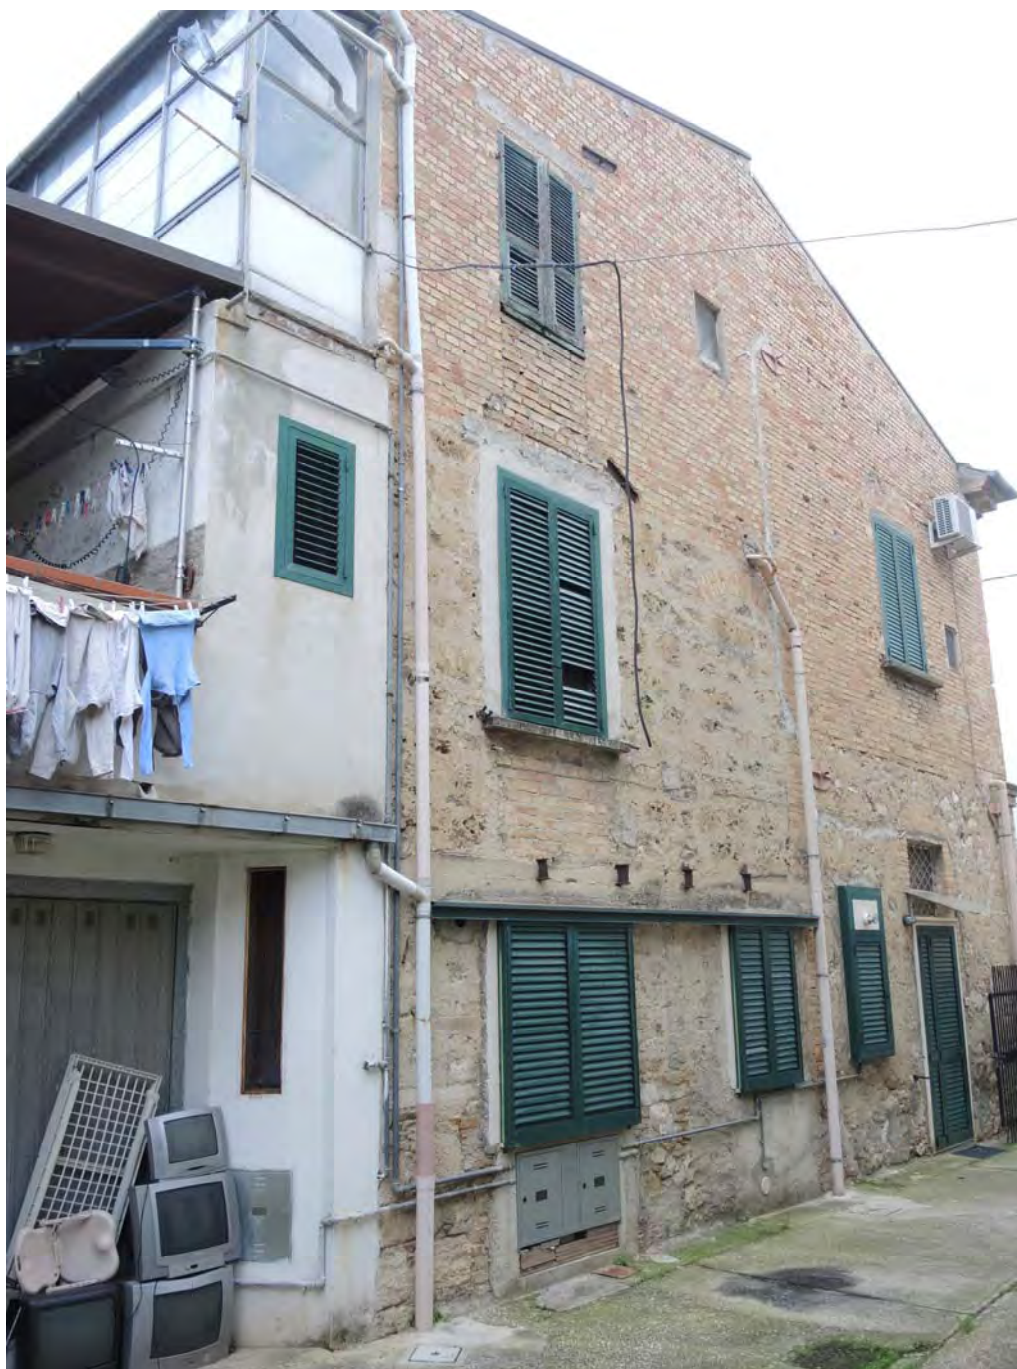
**Foto 5:** Vista laterale del fabbricato e della corte comune da cui è possibile accedere, da via San Rocco, al locale di sgombero/garage al piano terra facente parte dell'unità immobiliare censita al foglio 5 part. 327 sub. 8.

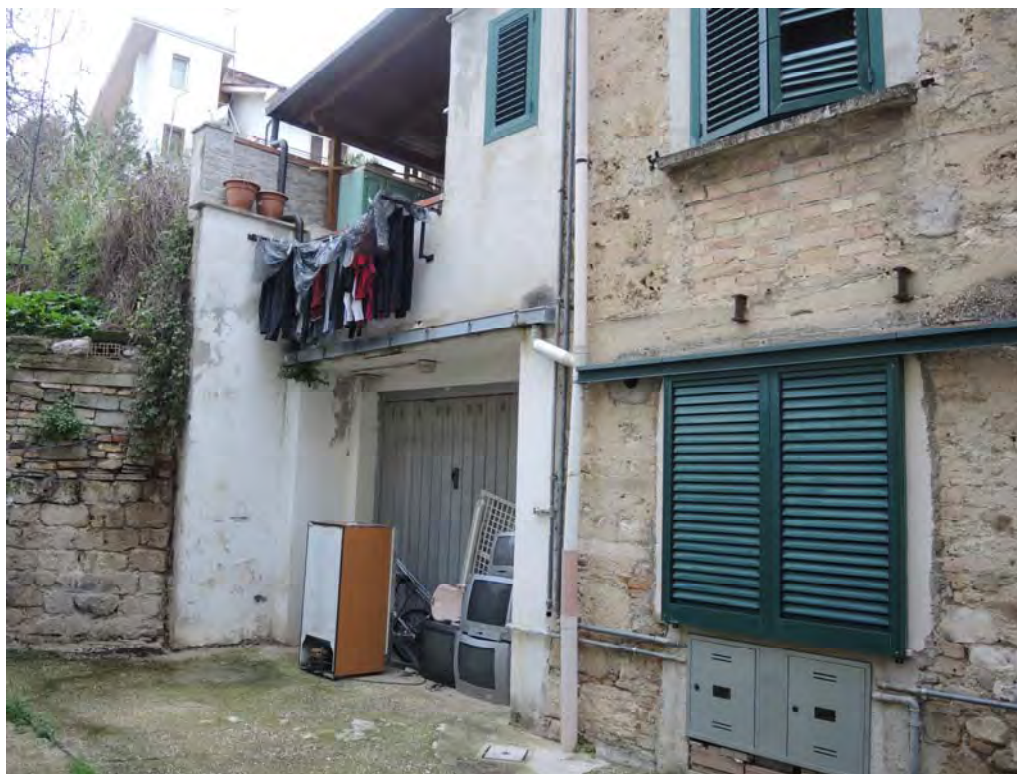
**Foto 6:** Vista dell'ingresso al locale di sgombero/garage al piano terra facente parte dell'unità immobiliare oggetto di perizia censita al foglio 5 part. 327 sub. 8.

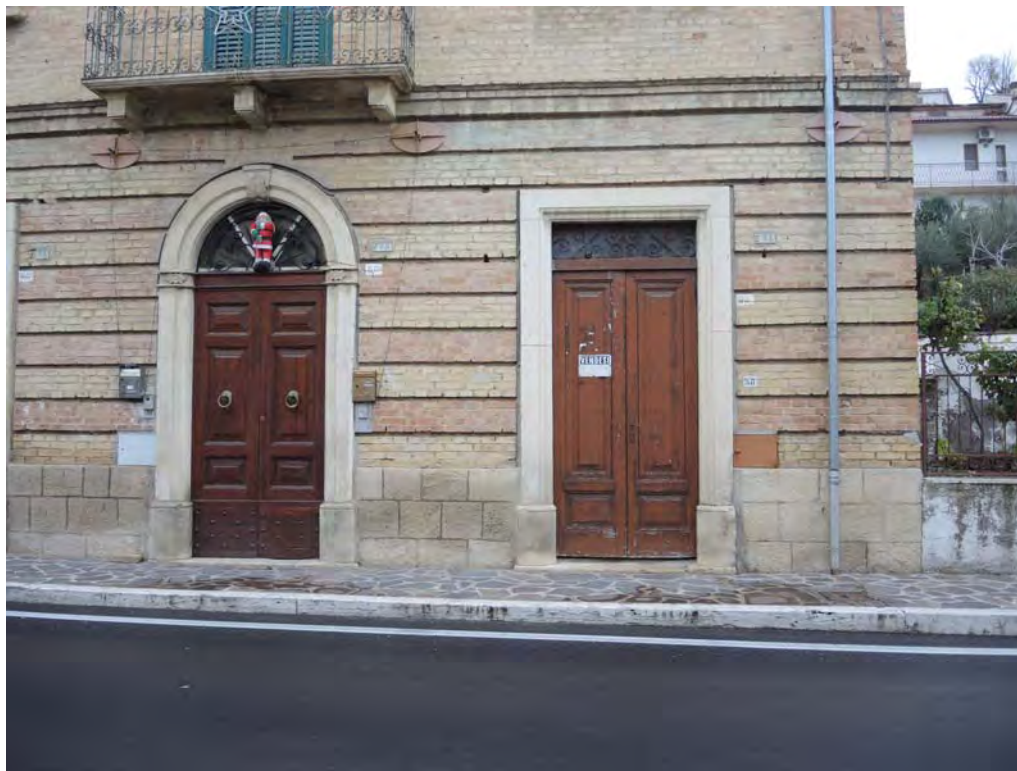
**Foto 7:** Vista del fabbricato in prossimità dei portoni di ingresso rispettivamente dell'abitazione al piano primo mediante vano scala (via San Rocco n. 60) e del locale di deposito al piano terra (via san Rocco n. 58) di cui all'unità immobiliare censita al foglio 5 part. 327 sub. 8 oggetto di perizia.

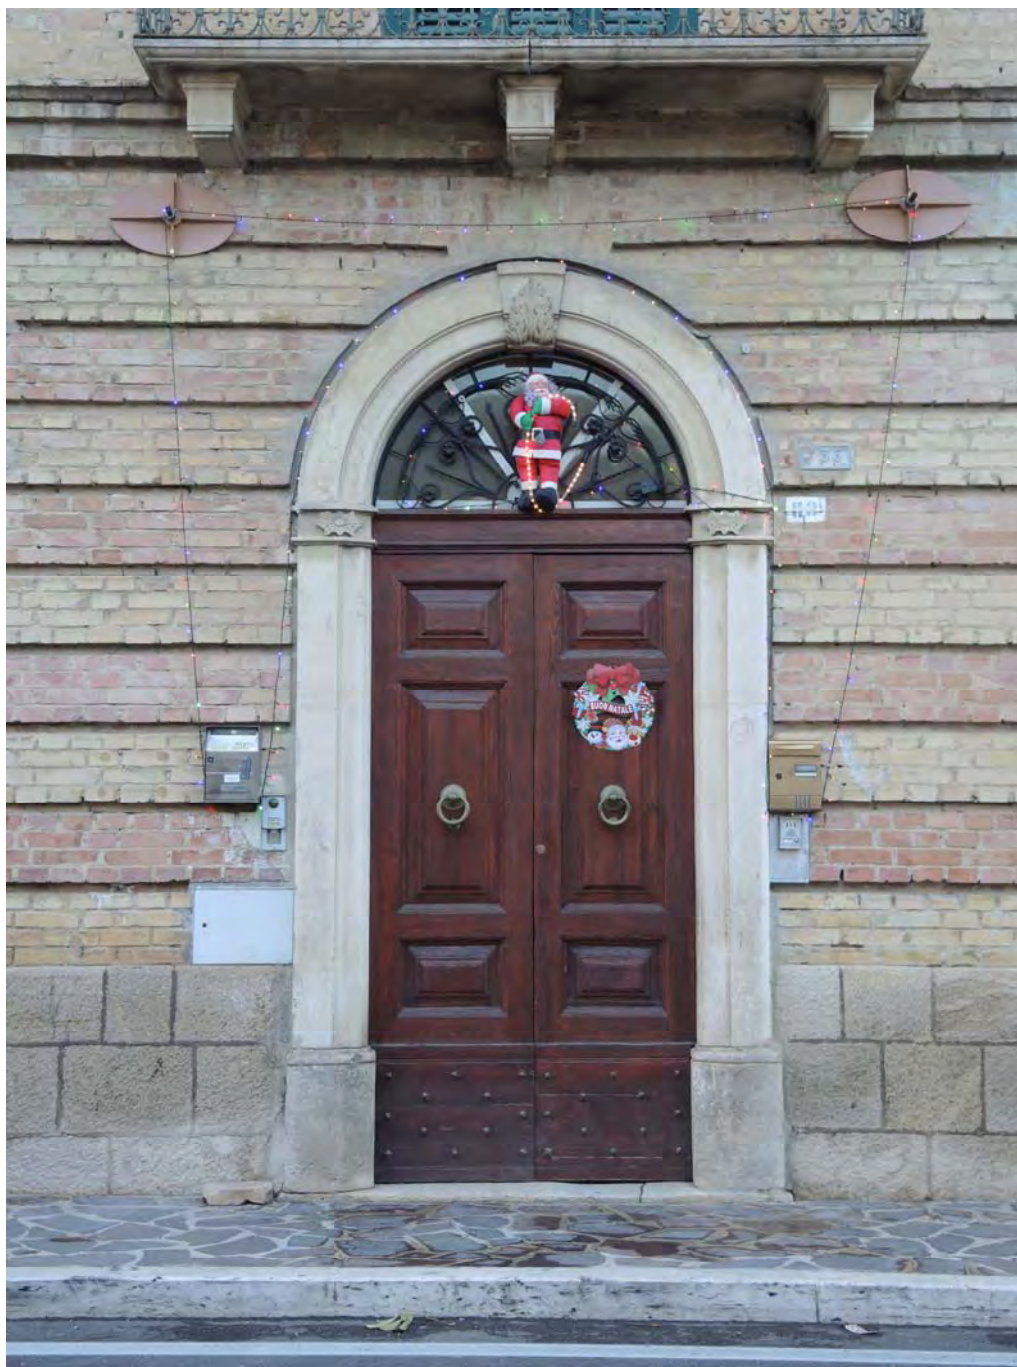
**Foto 8:** Portone di ingresso dell'abitazione al piano primo mediante vano scala comune ad altri immobili (via San Rocco n. 60) di cui all'unità immobiliare censita al foglio 5 part. 327 sub. 8 oggetto di perizia.

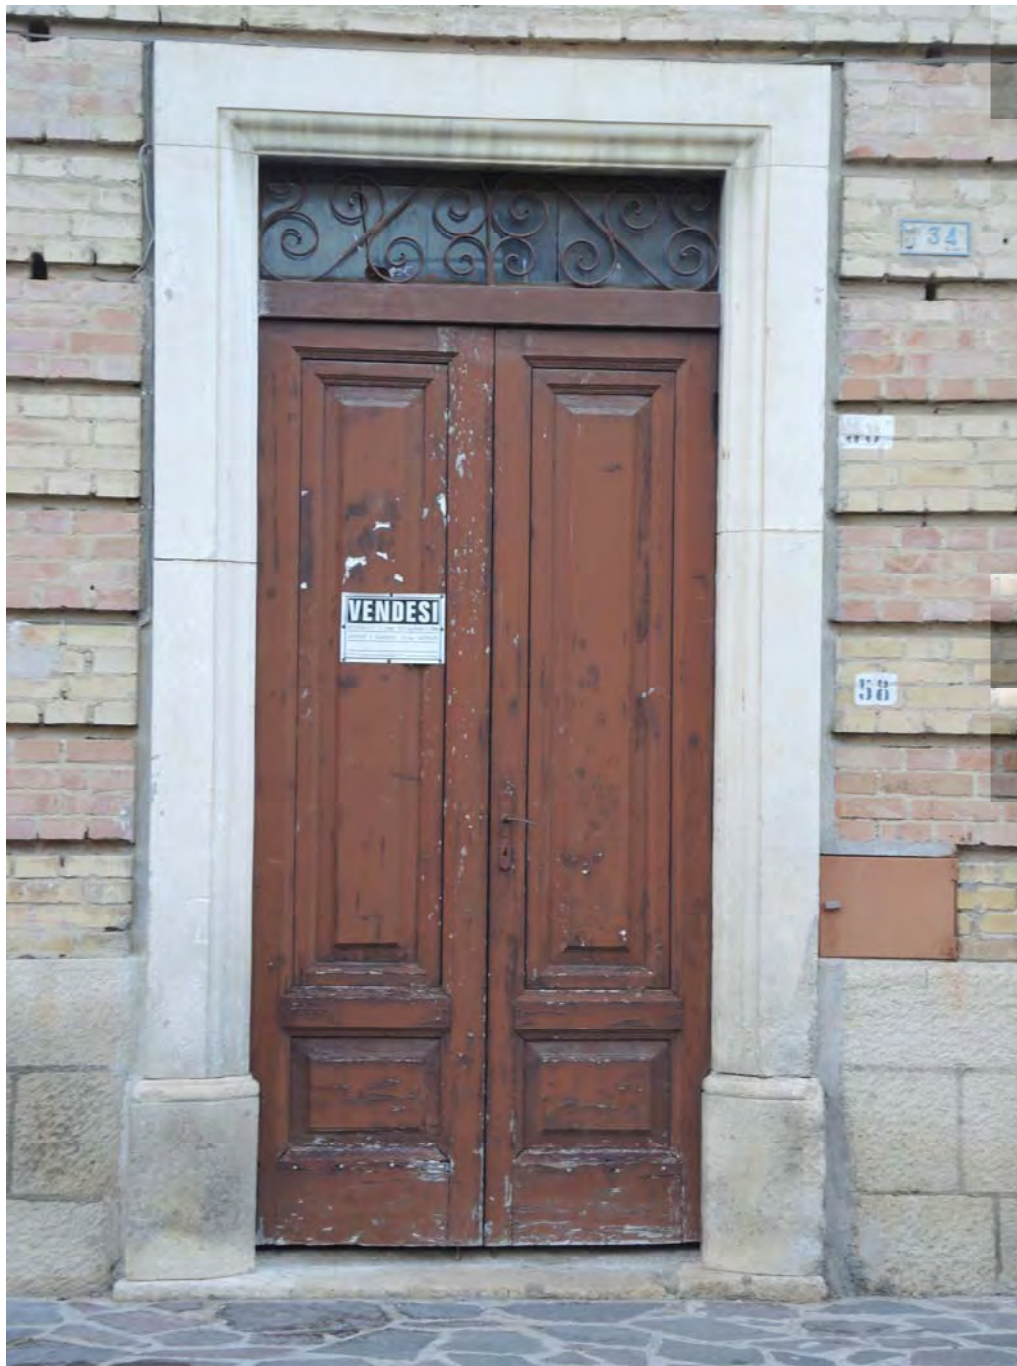
**Foto 9:** Portone di ingresso del locale di deposito al piano terra (via san Rocco n. 58) di cui all'unità immobiliare censita al foglio 5 part. 327 sub. 8 oggetto di perizia.

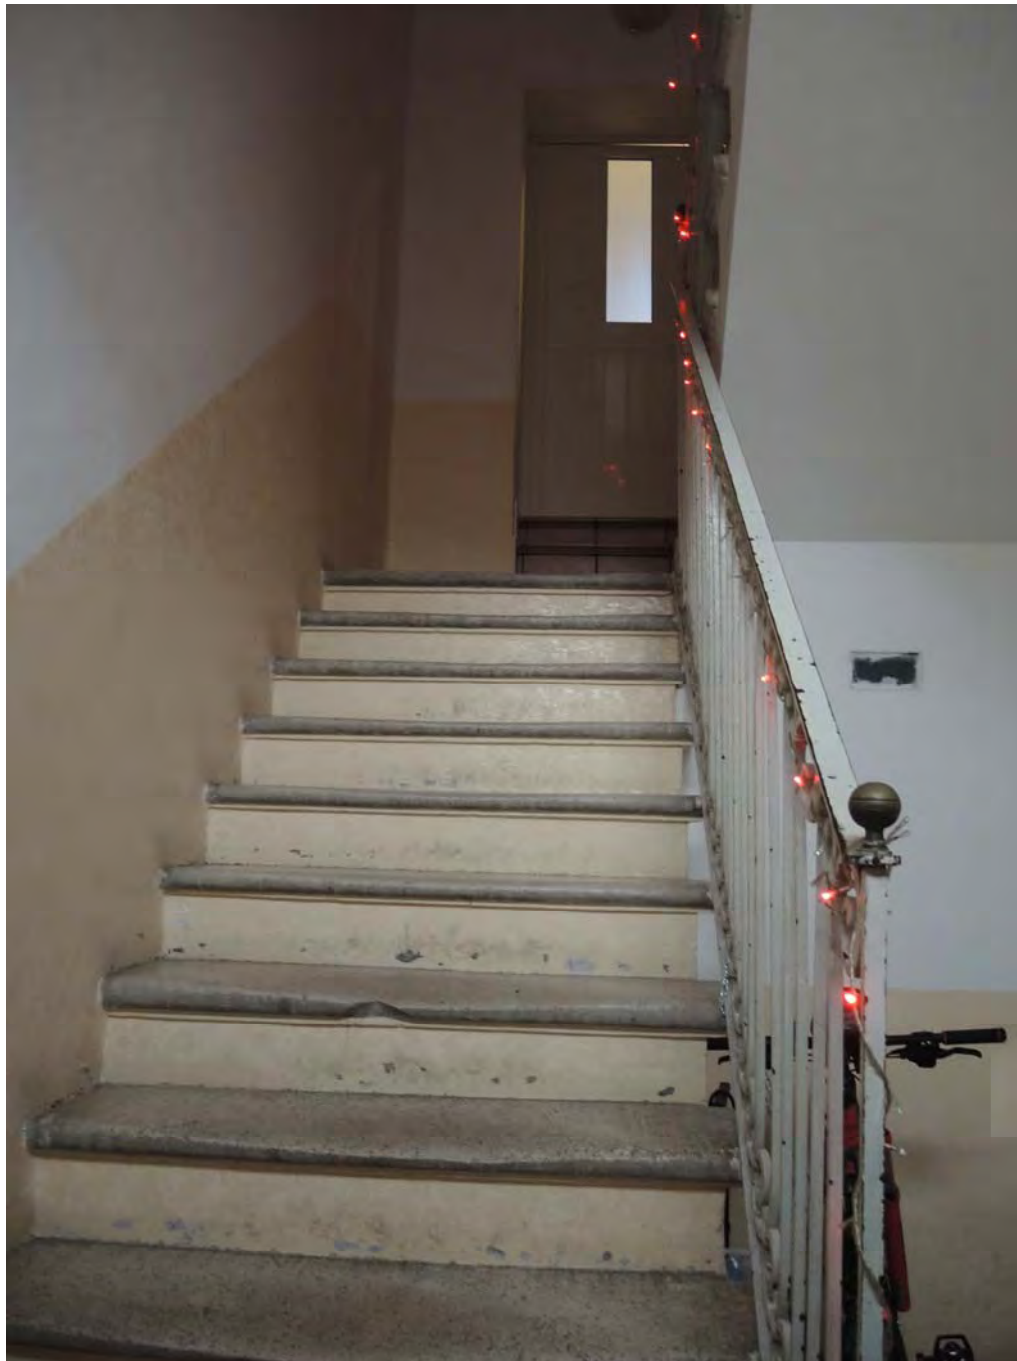
**Foto 10:** Vista del vano scala comune con altre unità immobiliari del fabbricato mediante il quale è possibile accedere all'abitazione al piano primo nonché al locale di deposito (dall'interno) al piano terra di cui, entrambe, all'unità immobiliare al foglio 5 part. 327 sub. 8.

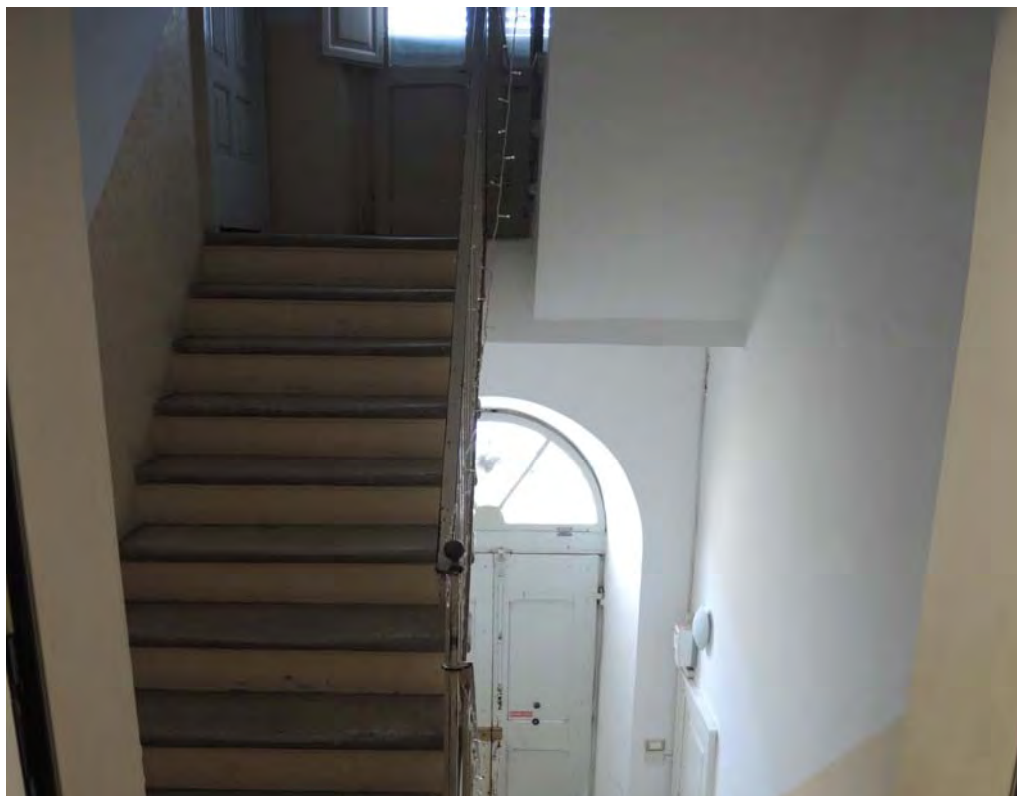
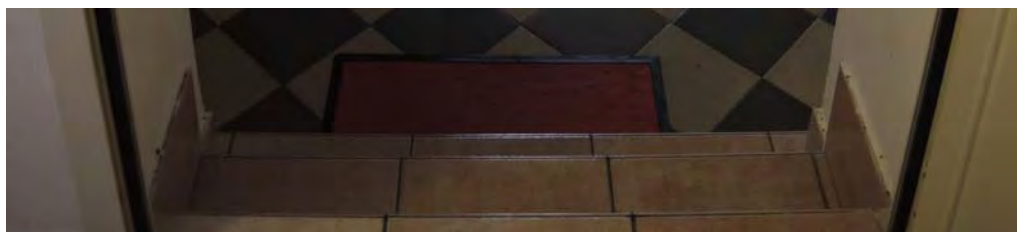
**Foto 11:** Vista del vano scala comune con altre unità immobiliari del fabbricato dal quale è possibile accedere all'abitazione al piano primo nonché al locale di deposito (dall'interno) al piano terra afferenti all'unità immobiliare al foglio 5 part. 327 sub. 8. La foto, in alto, ritrae una porta di ingresso dal vano scala alla camera 2 chiusa dall'interno della medesima camera.

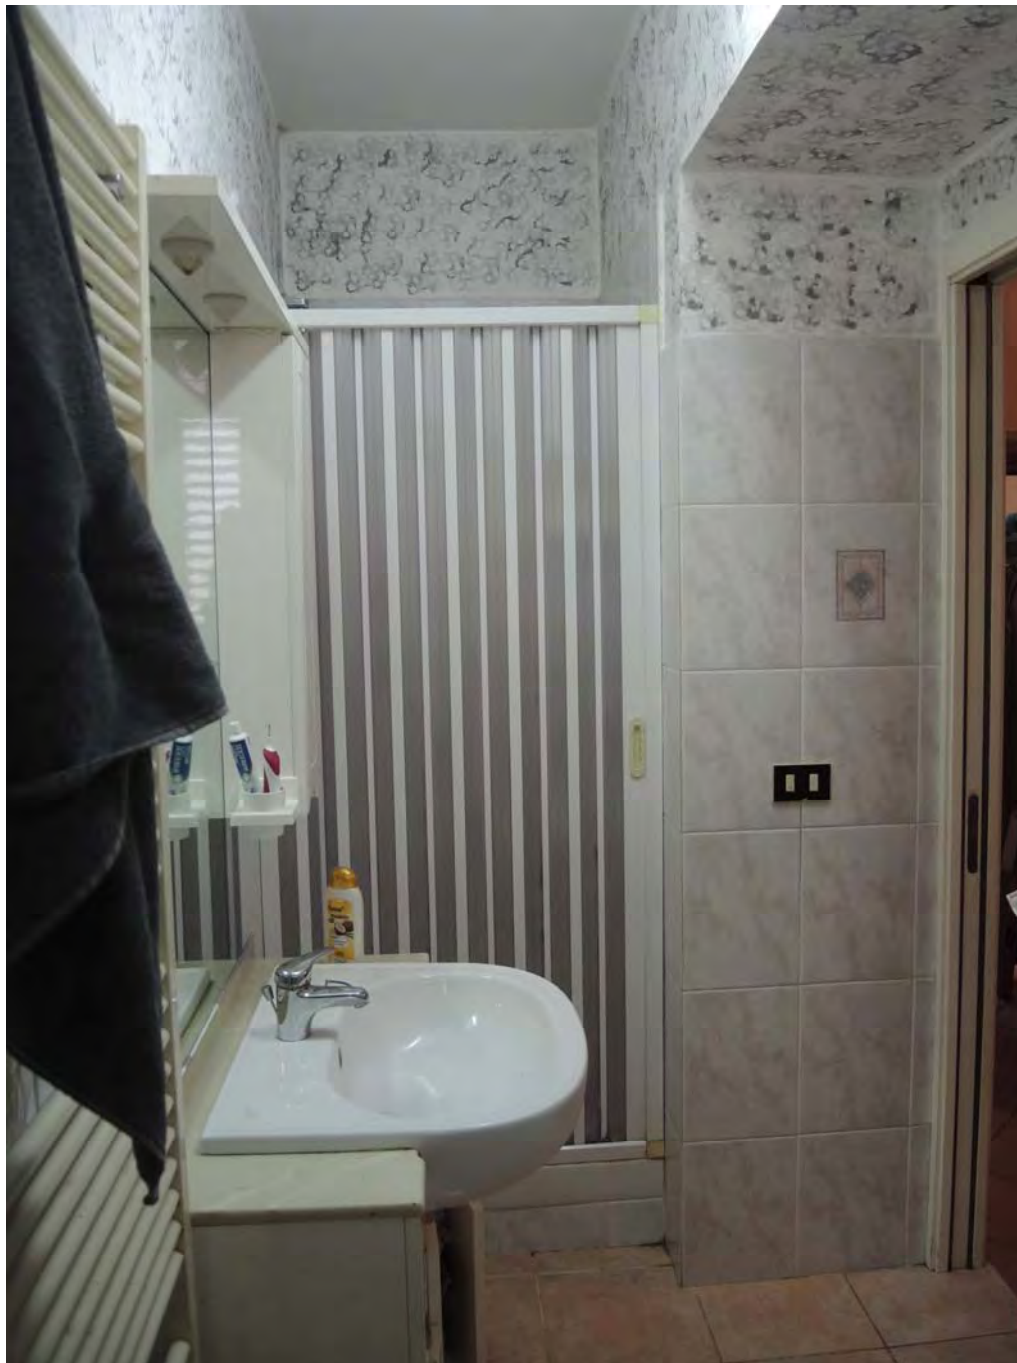
**Foto 20:** Vista interna del w.c. a servizio della camera 1.

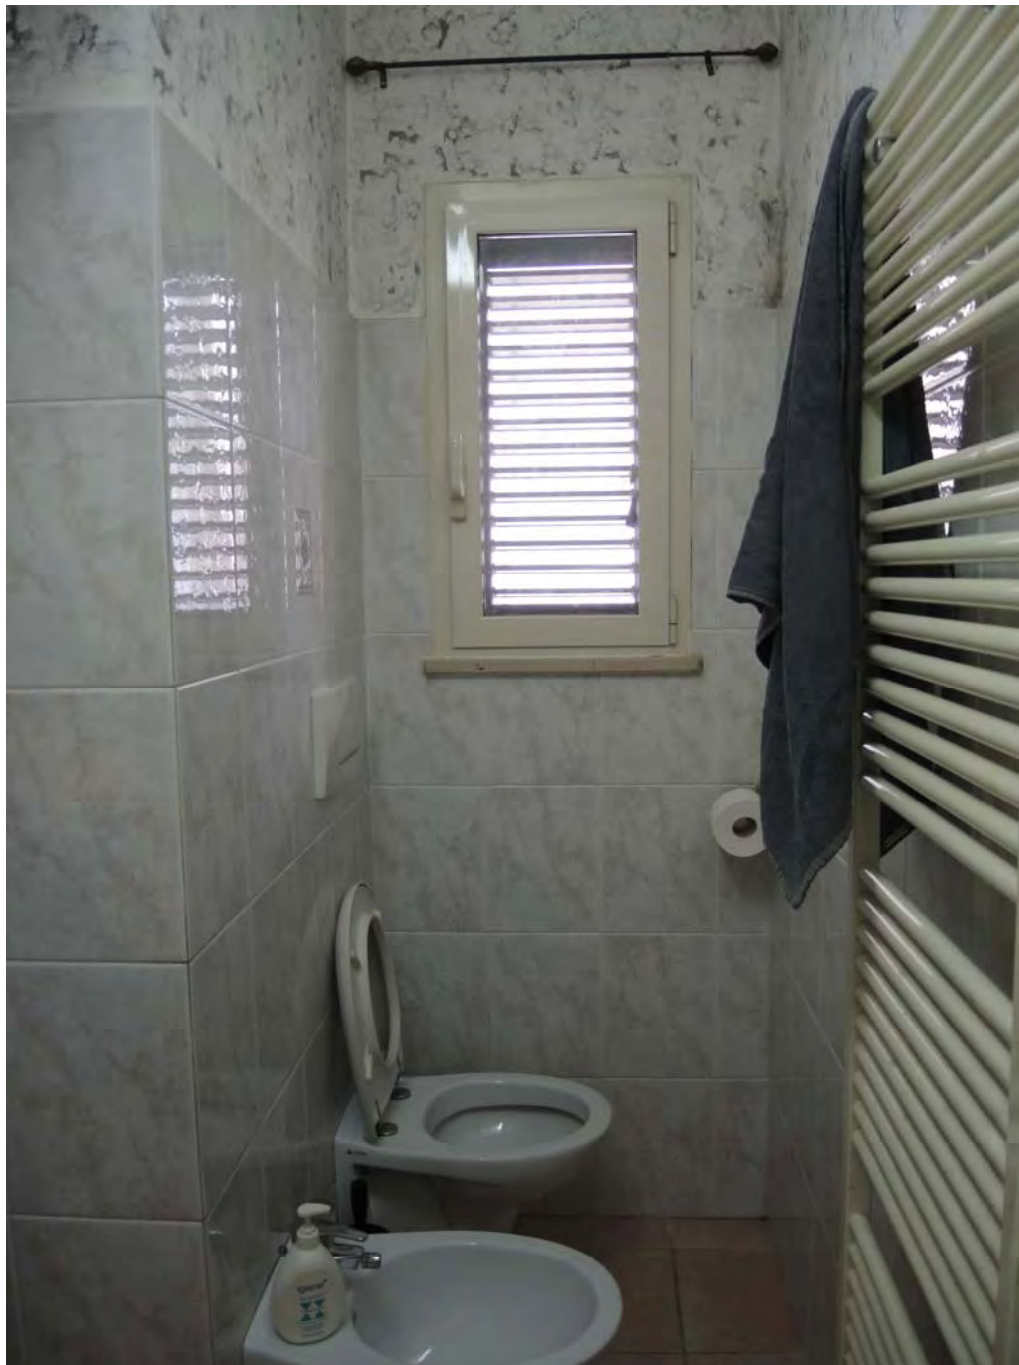
**Foto 21:** Vista interna, da altra angolazione, del w.c. a servizio della camera 1.

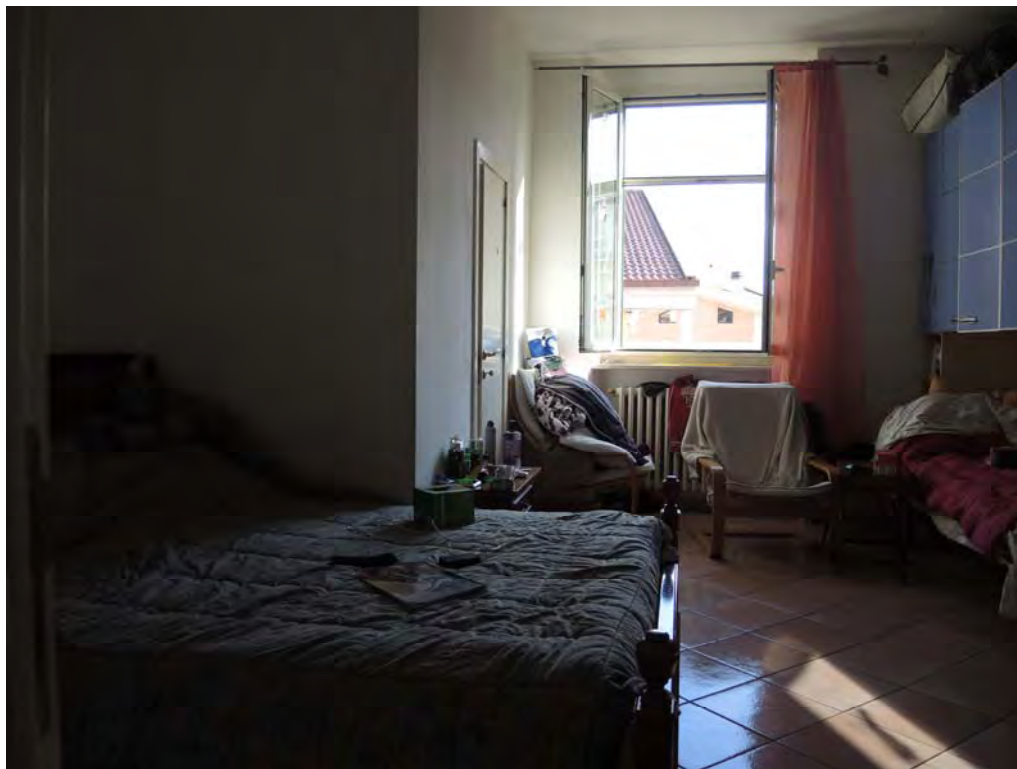
**Foto 22:** Vista interna dell'abitazione al piano terra e precisamente della camera 2 e del w.c. quest'ultimo non presente nella planimetria catastale e realizzato in epoca successiva al 1994. La foto ritrae sulla dx la chiusura della porta di ingresso dal vano scala.

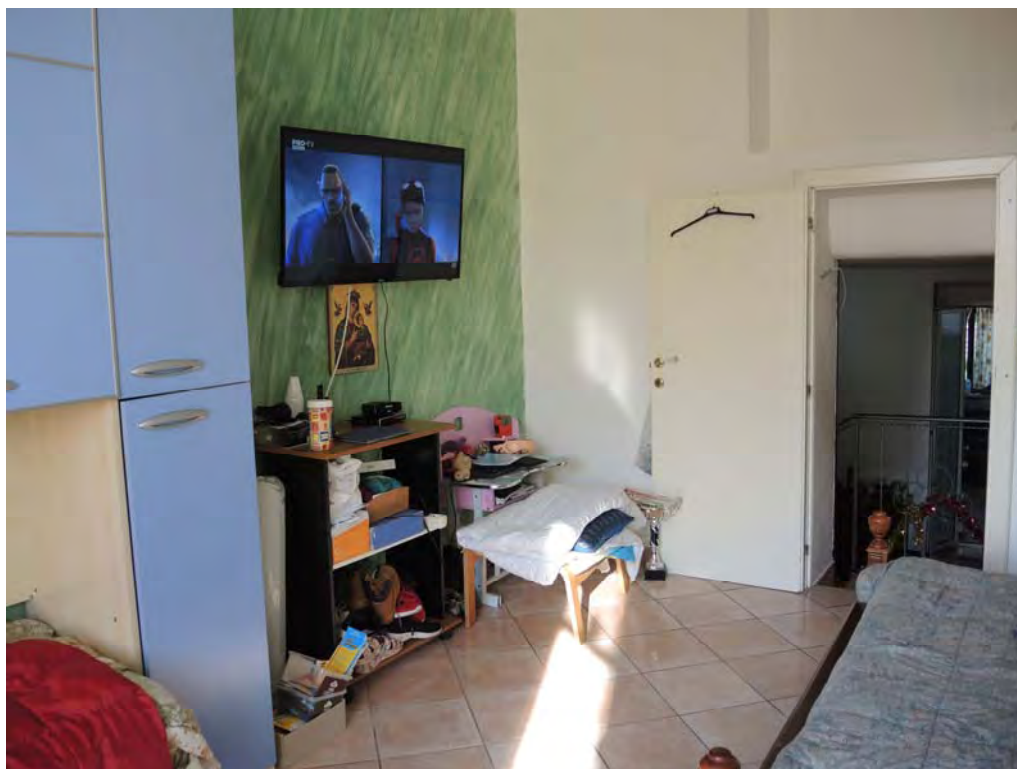
**Foto 23:** Vista interna, da altra angolazione, dell'abitazione al piano terra e precisamente della camera 2

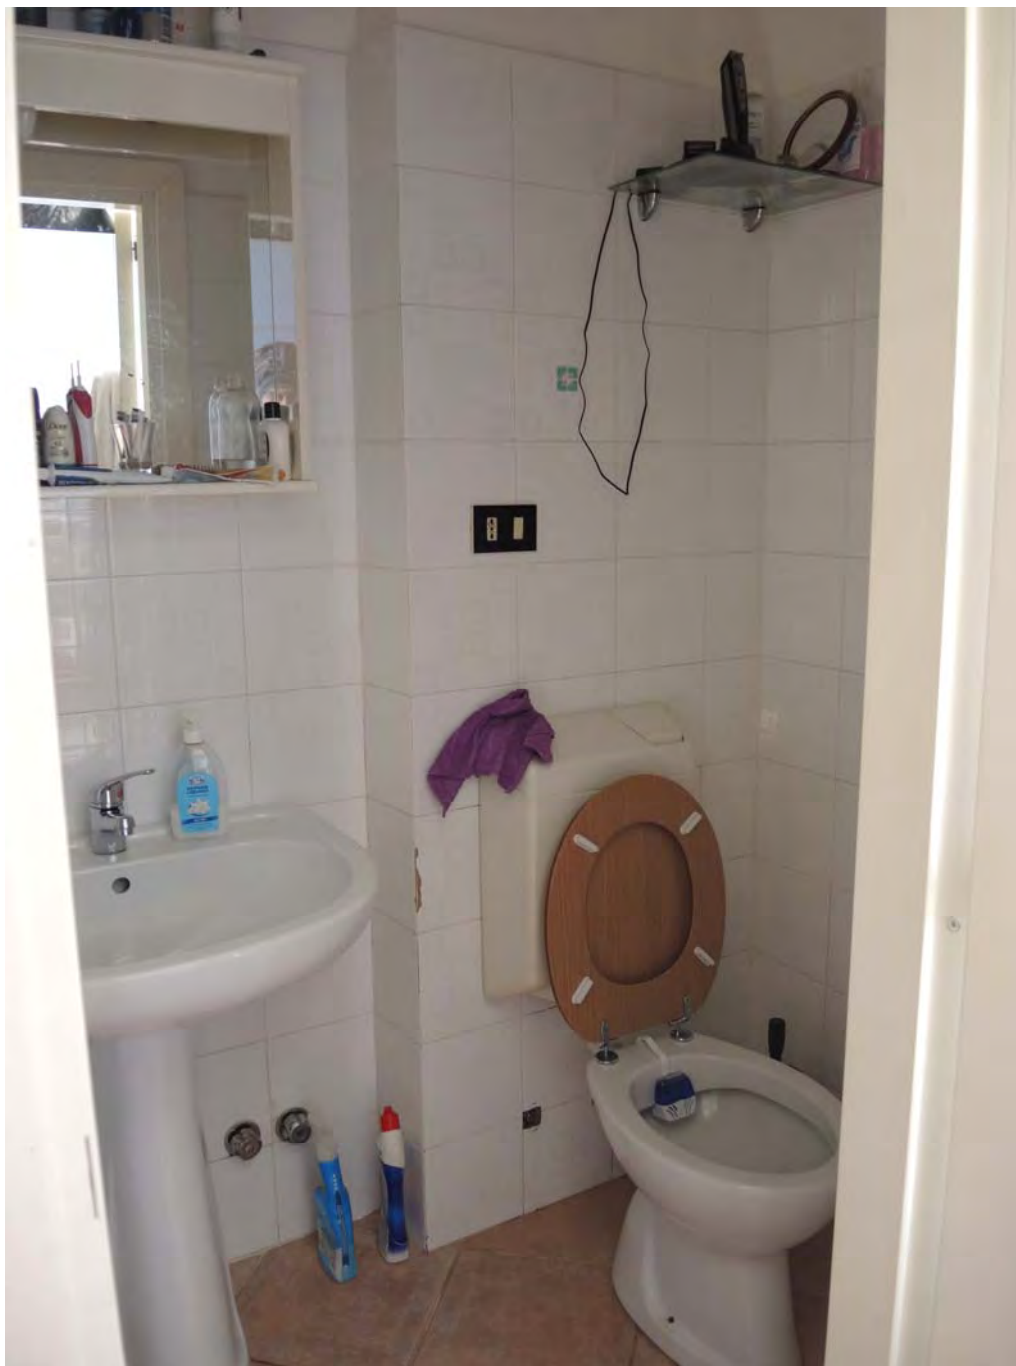
**Foto 24:** Vista interna del w.c. a servizio della camera 2 non presente nella planimetria catastale, realizzato in epoca successiva al 1994.

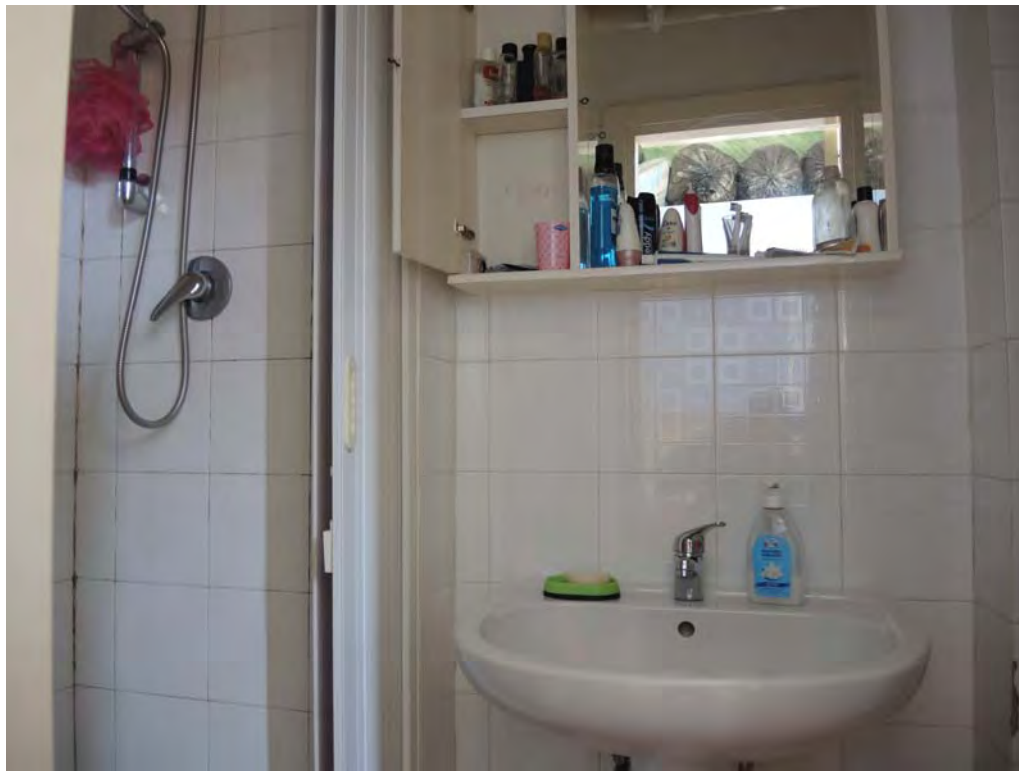
**Foto 25:** Vista interna, da altra angolazione, del w.c. a servizio della camera 2.

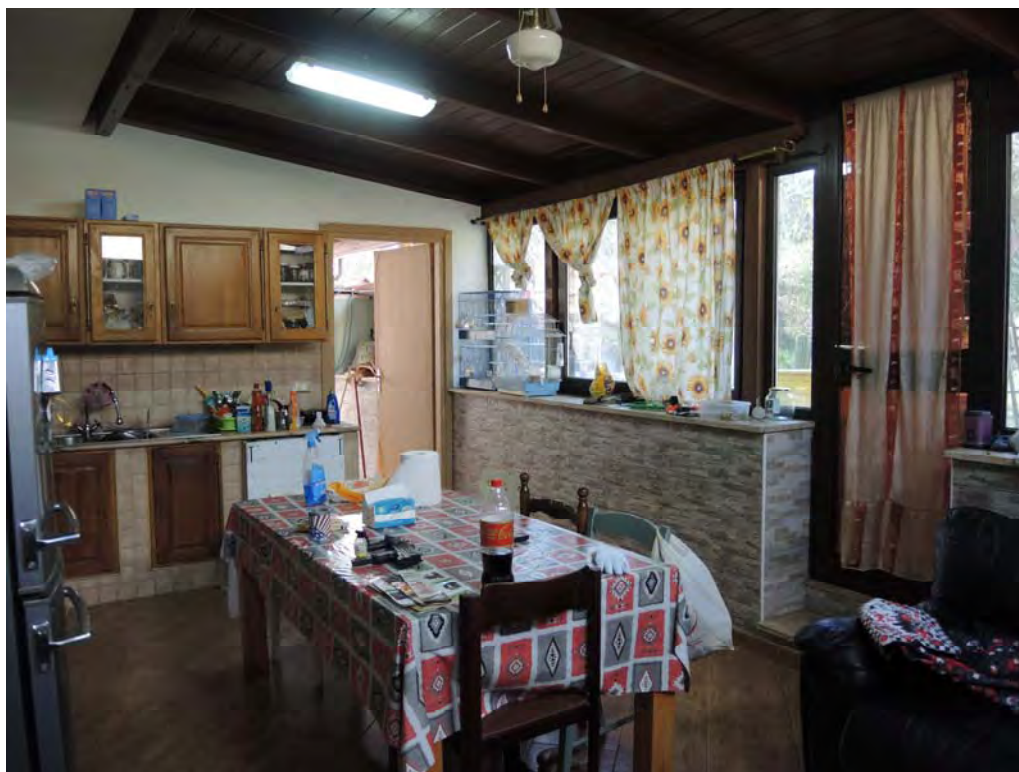
**Foto 26:** Vista interna del vano cucina ovvero dell'ampliamento realizzato in epoca successiva al 1994, non presente nella planimetria catastale. La foto ritrae sullo sfondo la porta di ingresso al terrazzo e sulla dx la porta di ingresso al terreno (adibito a giardino) censito al foglio 5 part. 615

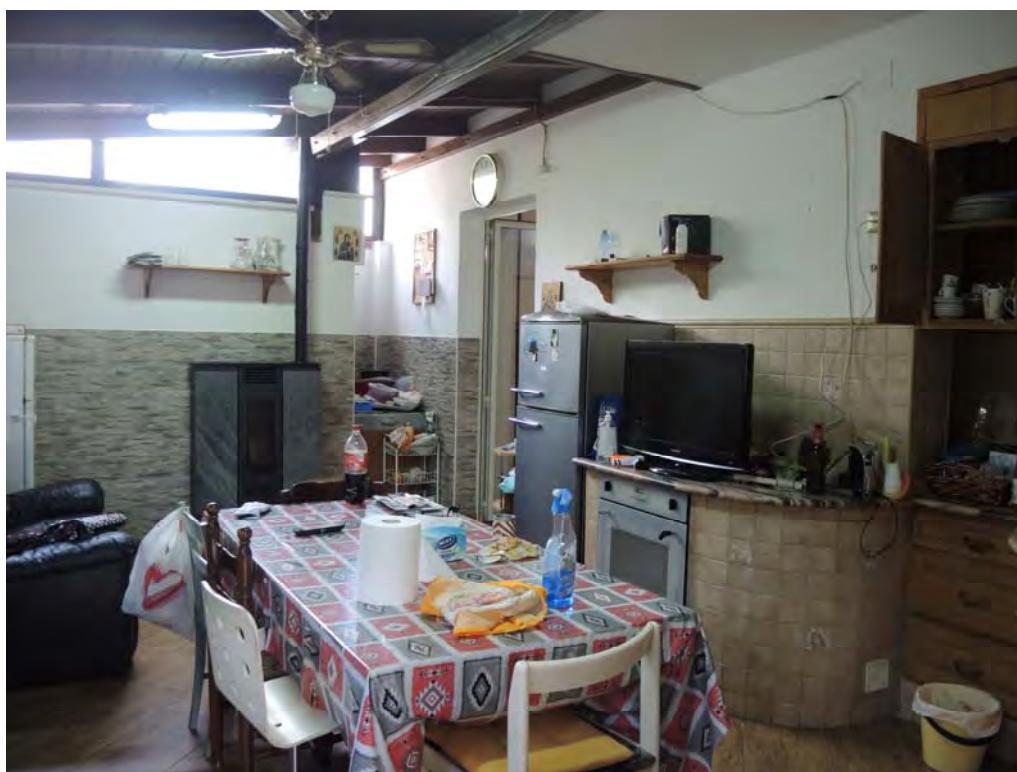
**Foto 27:** Vista interna del vano cucina ovvero dell'ampliamento realizzato in epoca successiva al 1994, non presente nella planimetria catastale. La foto ritrae sullo sfondo la realizzazione di un vano scala di collegamento con il locale di sgombero/garage al piano terra.

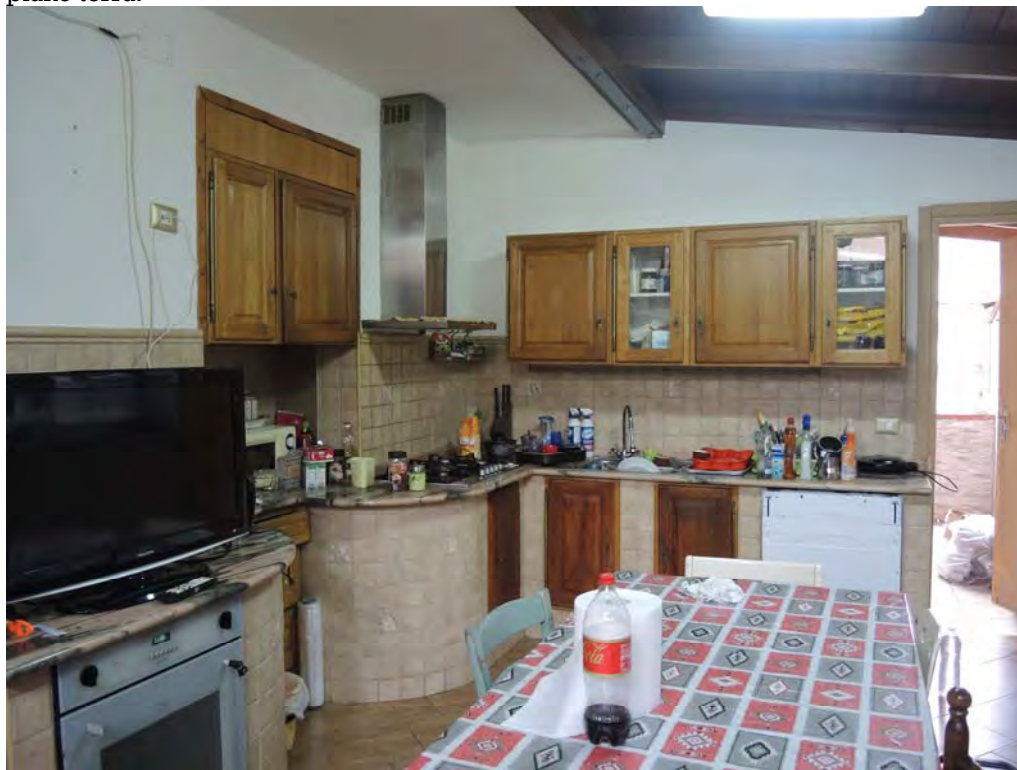
**Foto 28:** Vista interna del vano cucina ovvero dell'ampliamento realizzato in epoca successiva al 1994, non presente nella planimetria catastale. La foto ritrae sulla sx la chiusura della porta finestra sulla parete che, prima della realizzazione dell'ampliamento o in epoca antecedente al 1994, corrispondeva alla muratura esterna.

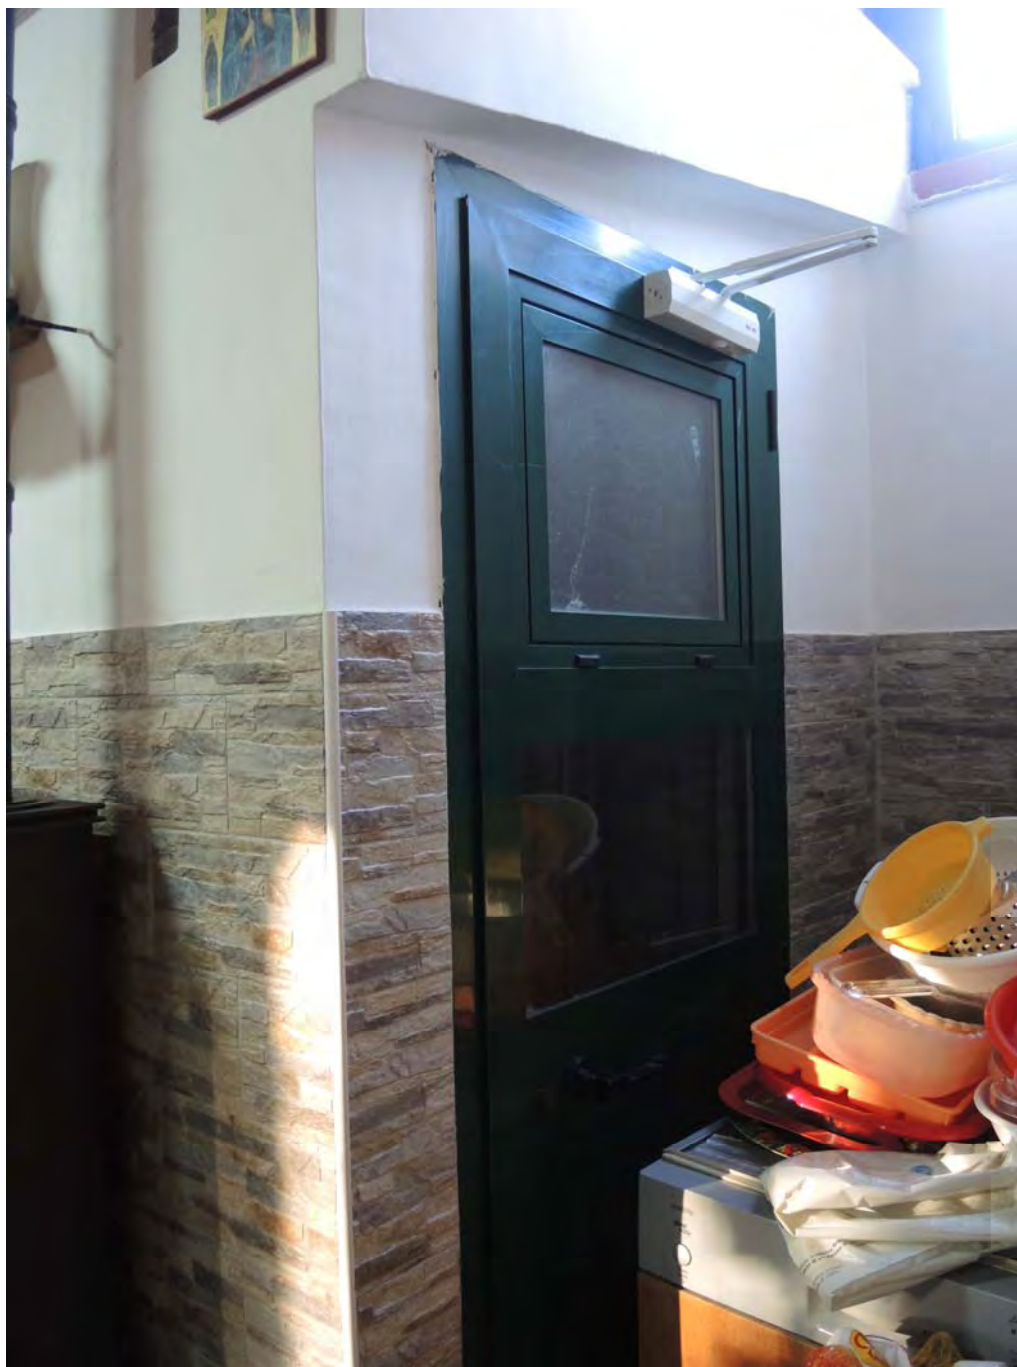
**Foto 29:** Vista interna della cucina in prossimità della porta del vano scala di collegamento (non presente nella planimetria catastale e realizzato in epoca successiva al 1994) con il sottostante locale di sgombero/garage.
