## **TRIBUNALE DI PESCARA**

**PROCEDURA ESECUTIVA N. 111/2021 R.G.E.**  
promossa da  
**INTESA SANPAOLO SPA (creditore procedente)**

## **ALLEGATO** **PERIZIA DI STIMA**

**ELABORATO FOTOGRAFICO DEI LUOGHI E DEGLI IMMOBILI OGGETTO DI PERIZIA  
EFFETTUATO IN DATA 11.12.2021, 18.12.2021, 28.12.2021 COSTITUITO DA N. 49 FOTO**

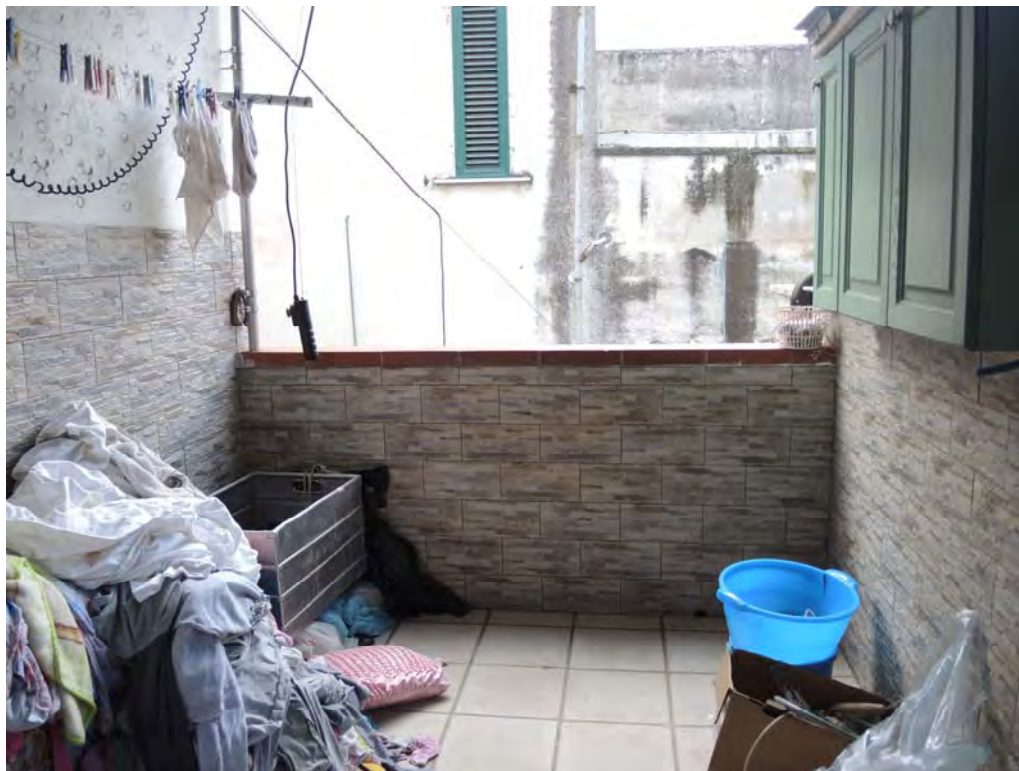
**Foto 30:** Vista interna del terrazzo adiacente alla cucina da cui si accede. Terrazzo non presente nella planimetria catastale e realizzato in epoca successiva al 1994 nonché facente parte della porzione ampliata.

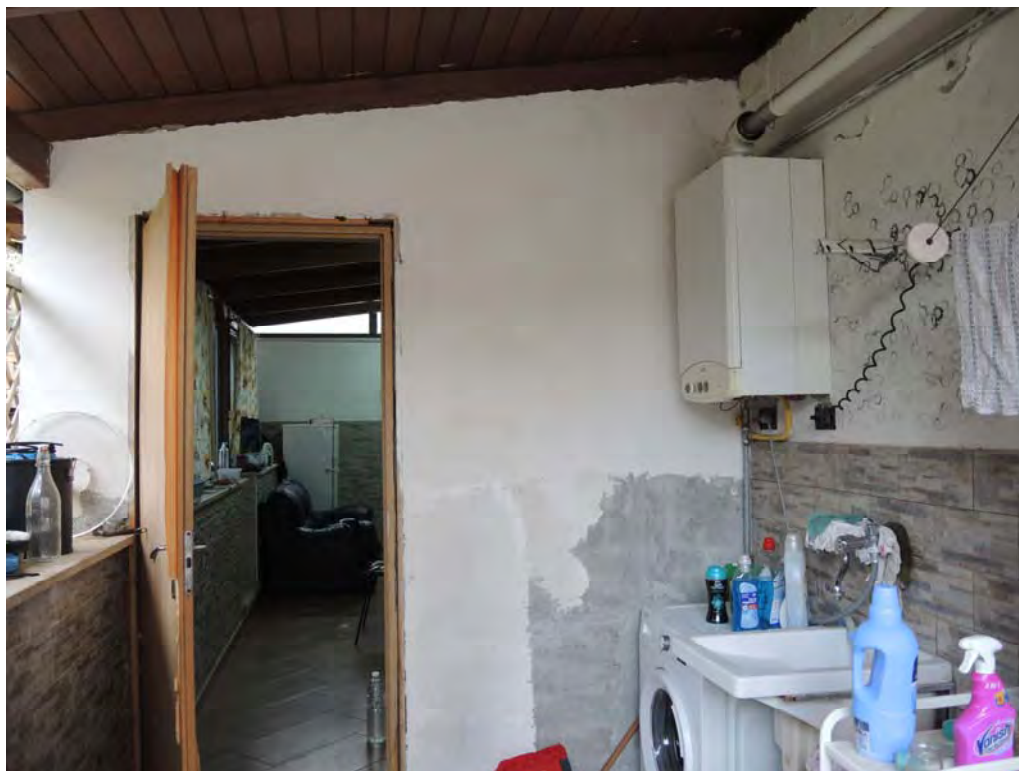
**Foto 31:** Vista interna del terrazzo adiacente alla cucina da cui si accede. La foto ritrae, sulla dx, la caldaia a gas dell'impianto termico.

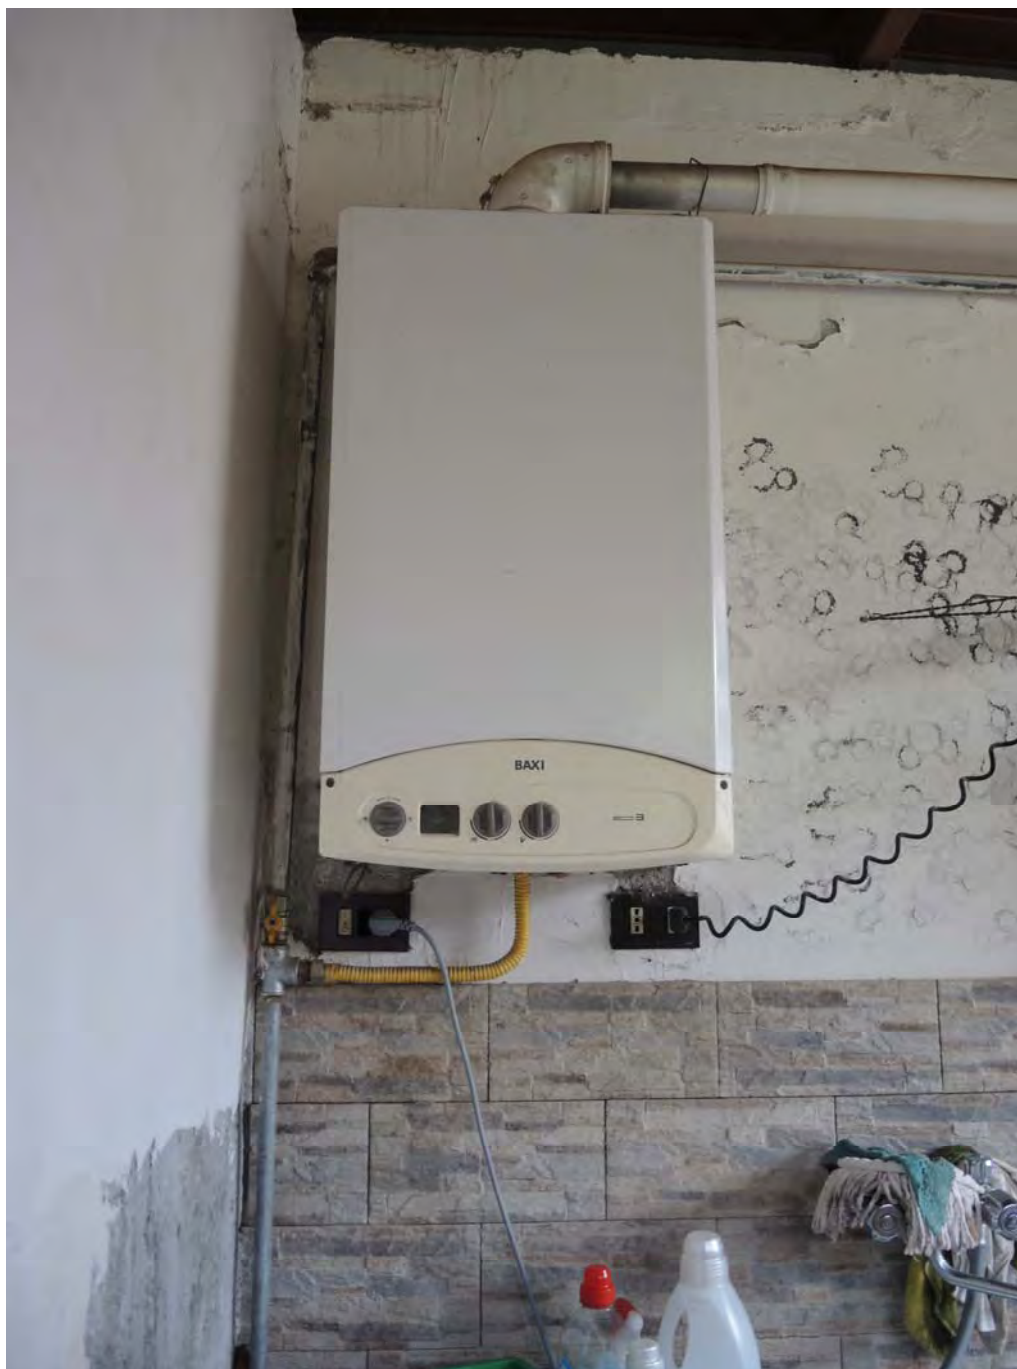
**Foto 32:** Particolare della caldaia a gas sulla parete del terrazzo.

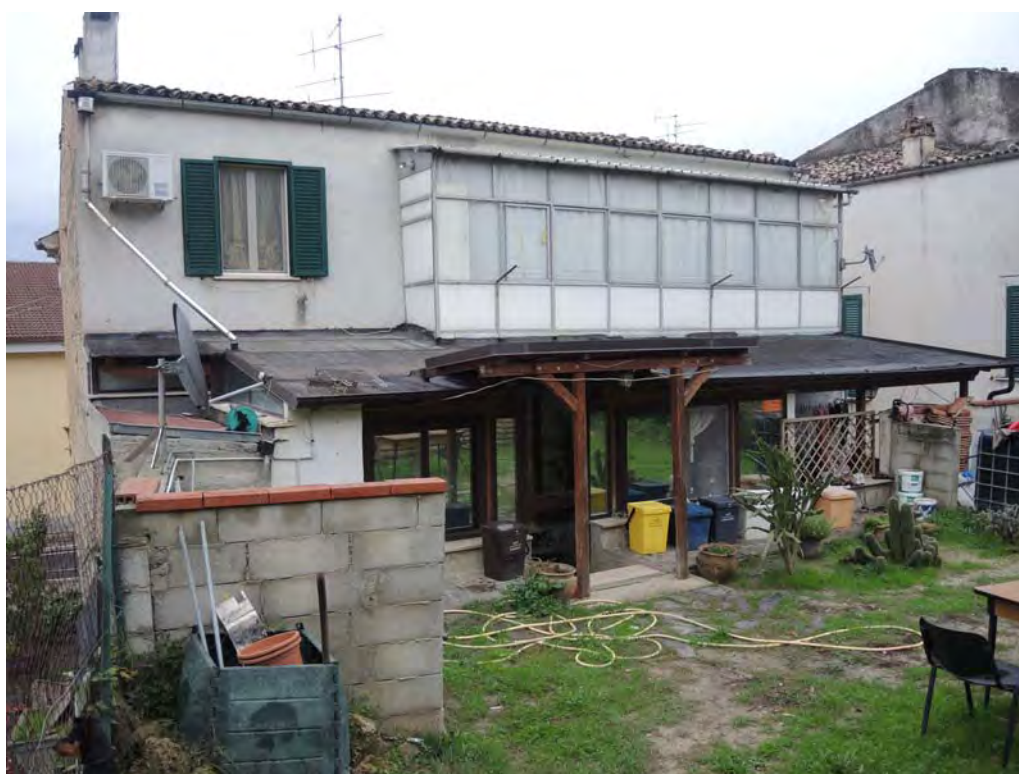
**Foto 33:** Vista del terreno (adibito a giardino dell'abitazione) censito al foglio 5 part. 615 cui è possibile accedere unicamente dalla cucina nonché della porzione oggetto di ampliamento dell'unità immobiliare al foglio 5 part. 327 sub. 8

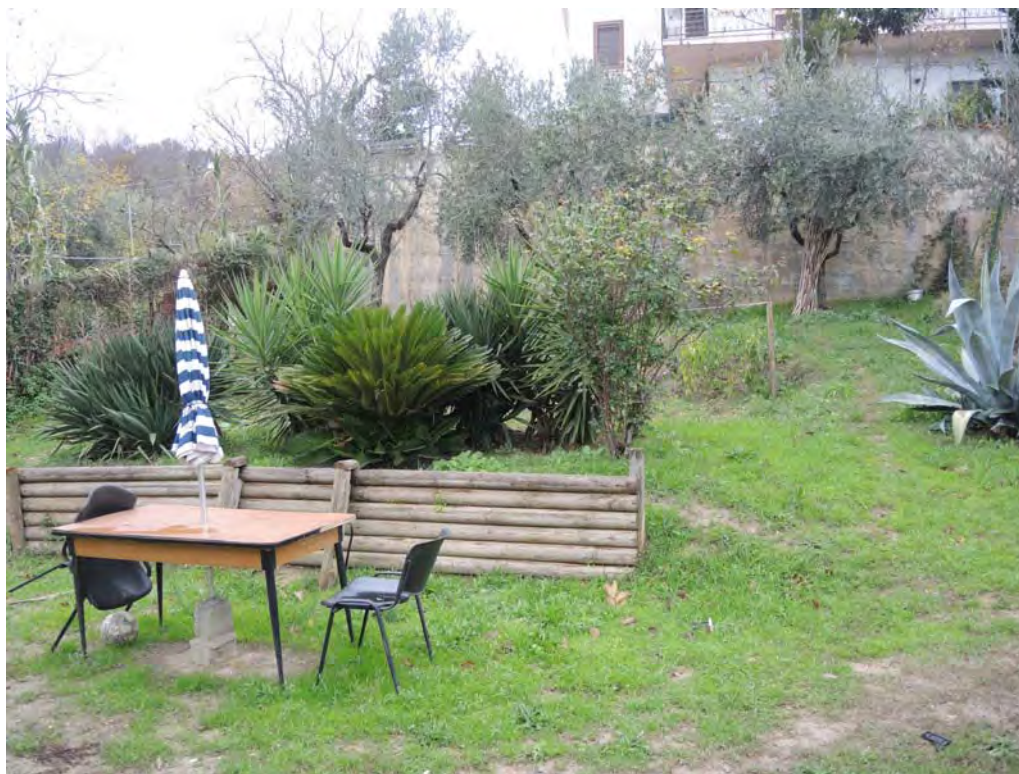
**Foto 34:** Vista del terreno, adibito a giardino dell'abitazione, censito al foglio 5 part. 615.

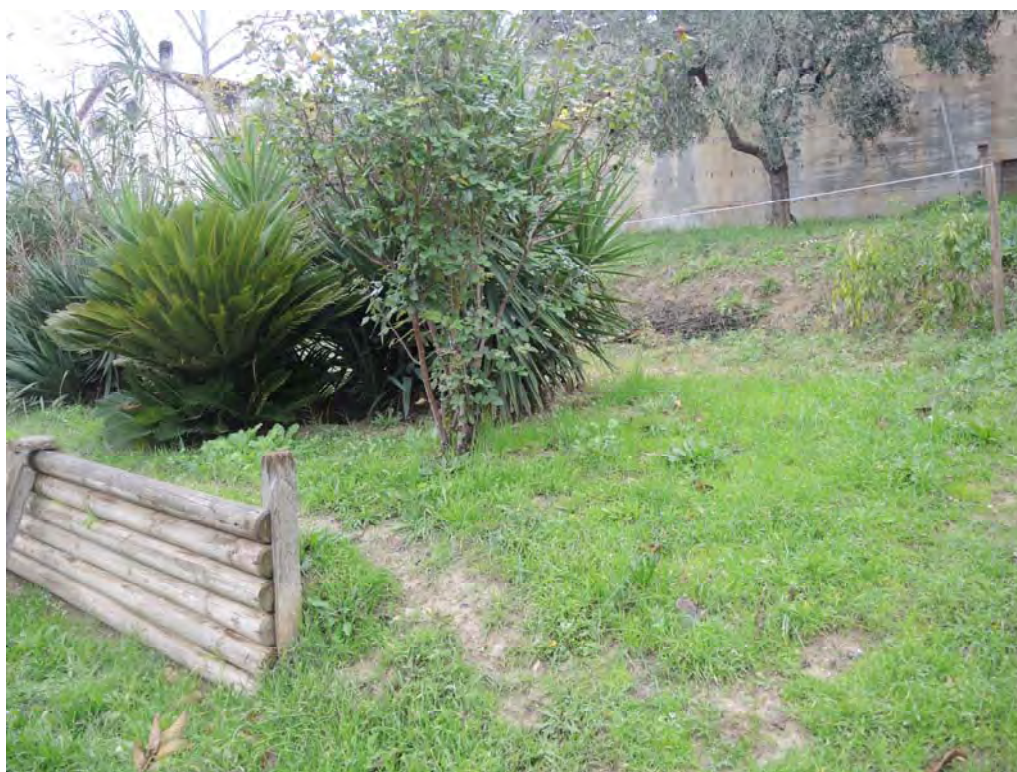
**Foto 35:** Vista del terreno, adibito a giardino dell'abitazione, censito al foglio 5 part. 615.

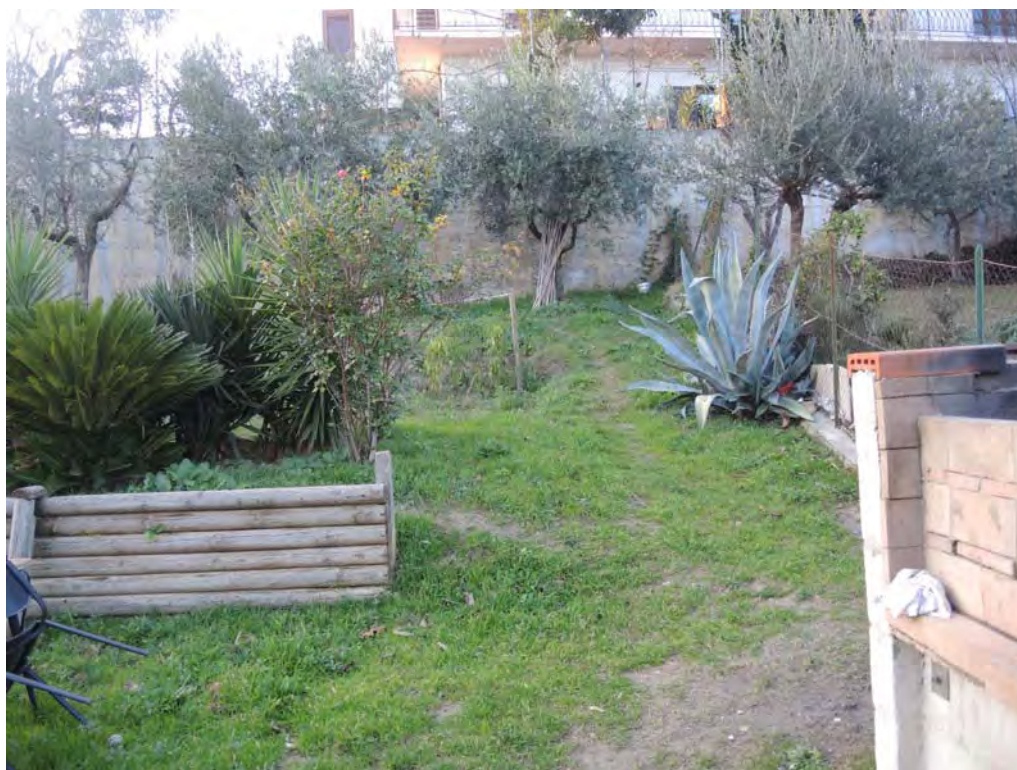
**Foto 36:** Vista del terreno, adibito a giardino dell'abitazione, censito al foglio 5 part. 615.

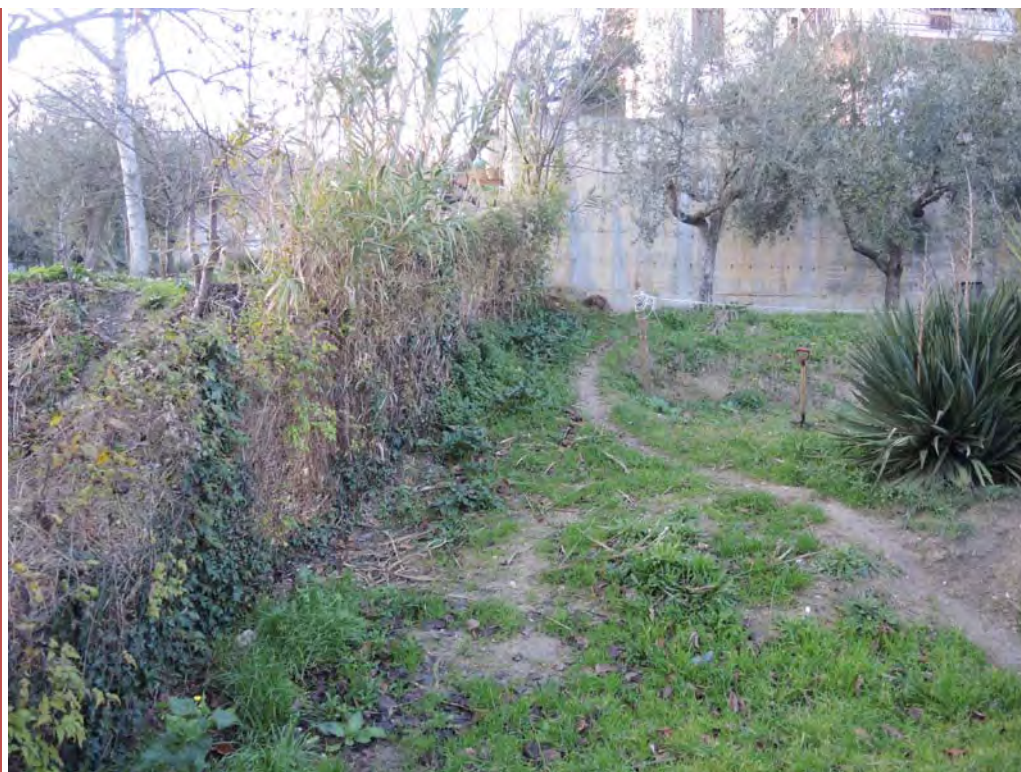
**Foto 37:** Vista del terreno, adibito a giardino dell'abitazione, censito al foglio 5 part. 615.

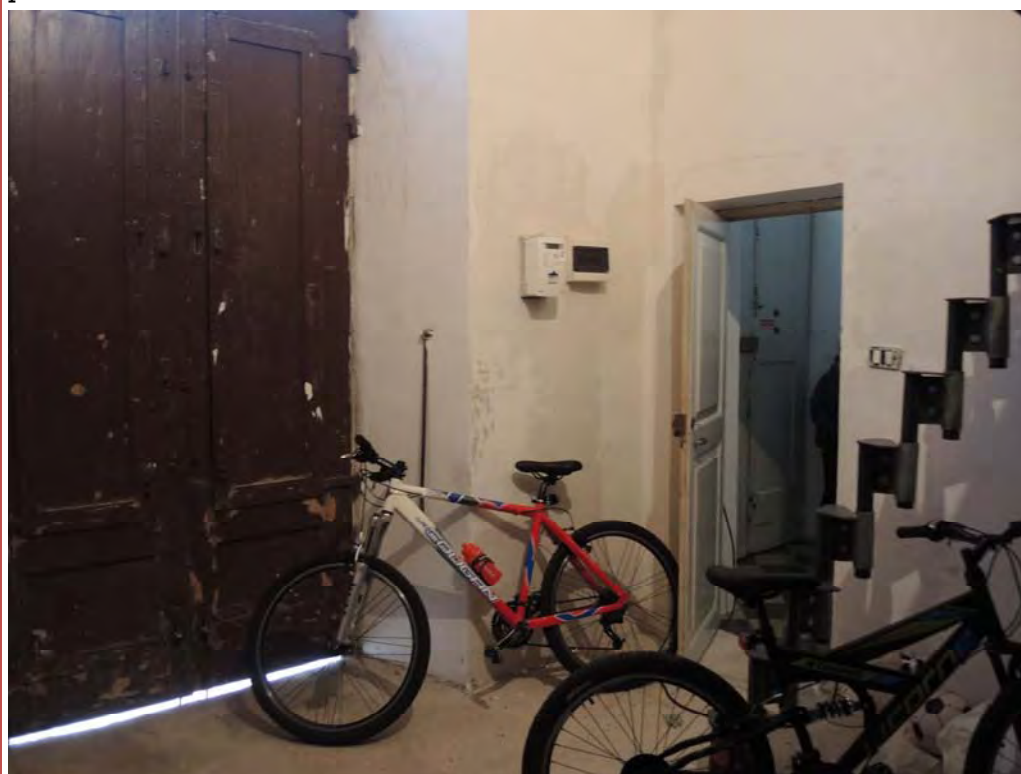
**Foto 38:** Vista interna del locale deposito al piano terra facente parte dell'unità immobiliare censita al foglio 5 part. 327 sub. 8

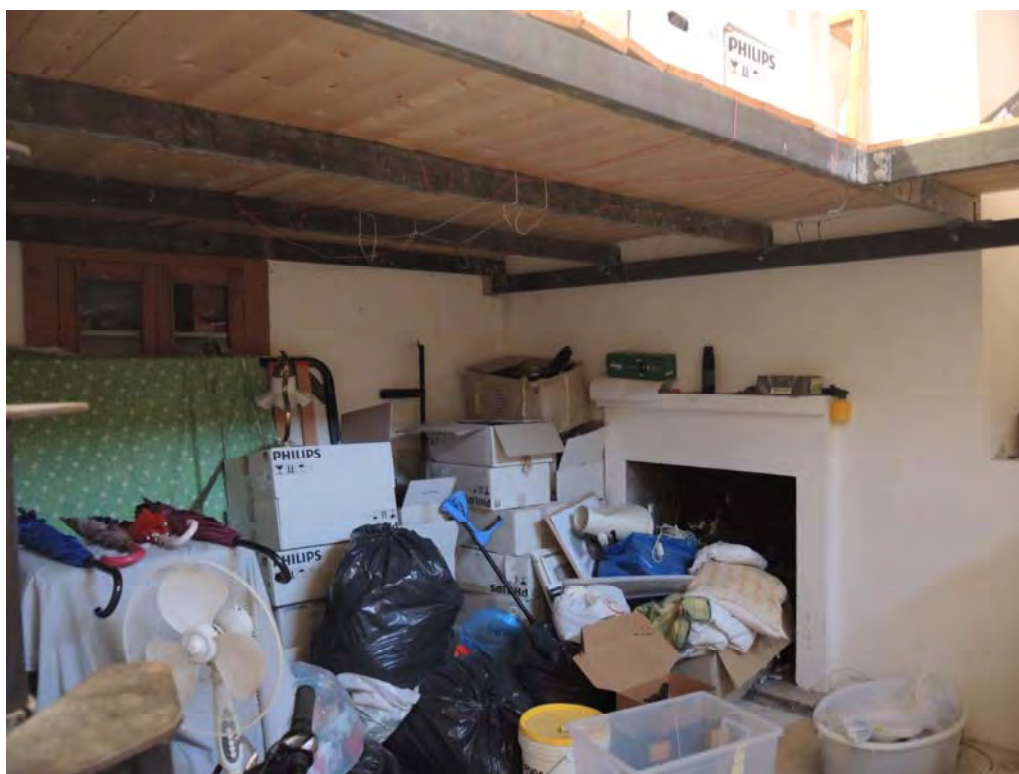
**Foto 39:** Vista interna del locale deposito al piano terra facente parte dell'unità immobiliare censita al foglio 5 part. 327 sub. 8 con particolare del soppalco, non presente nella planimetria catastale e realizzato in epoca successiva al 1994.

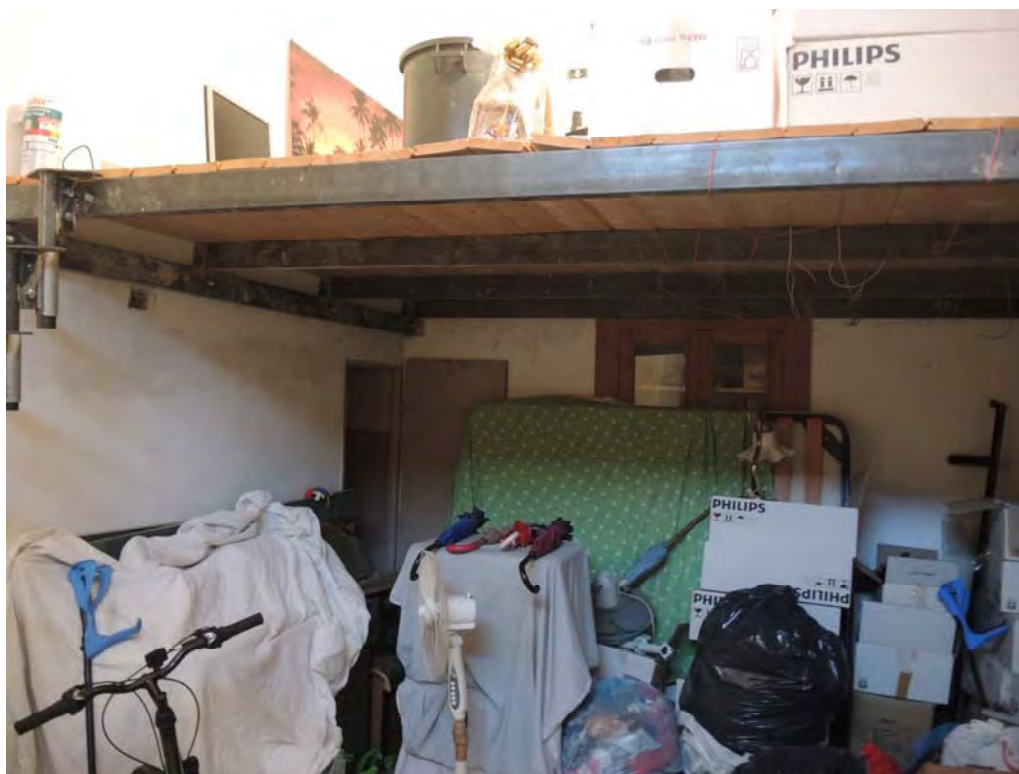
**Foto 40:** Vista interna, da altra angolazione, del locale deposito al piano terra facente parte dell'unità immobiliare censita al foglio 5 part. 327 sub. 8 con particolare del soppalco.

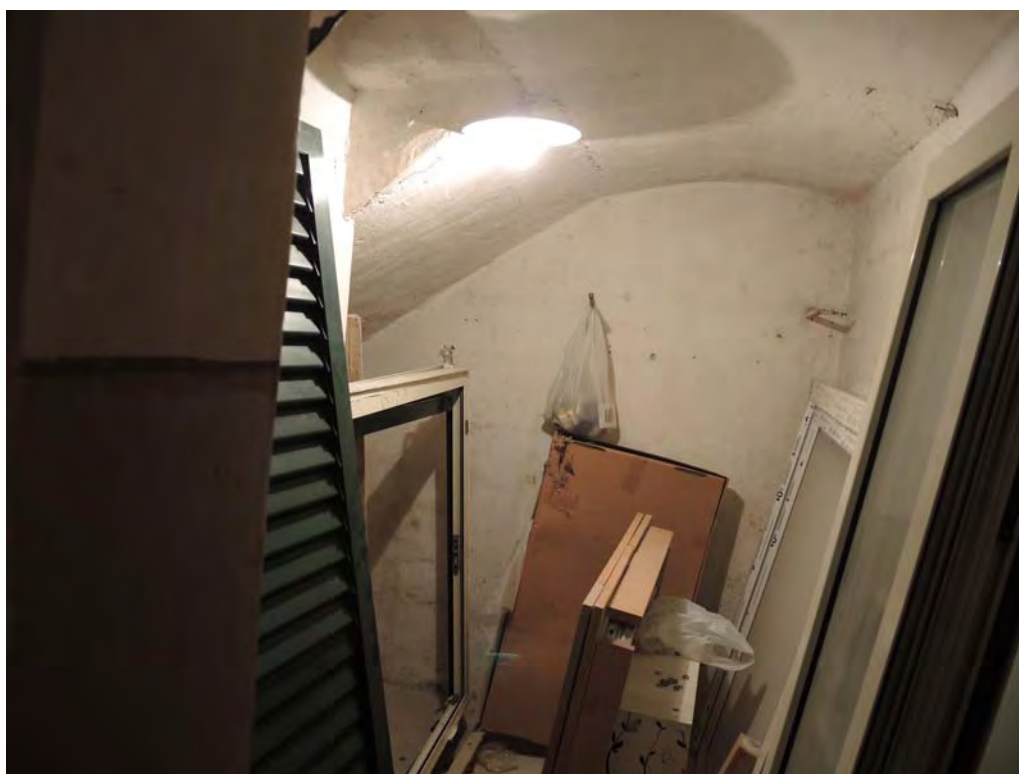
**Foto 41:** Vista interna del locale sottoscala accessibile dal locale deposito con il quale risulta collegato.

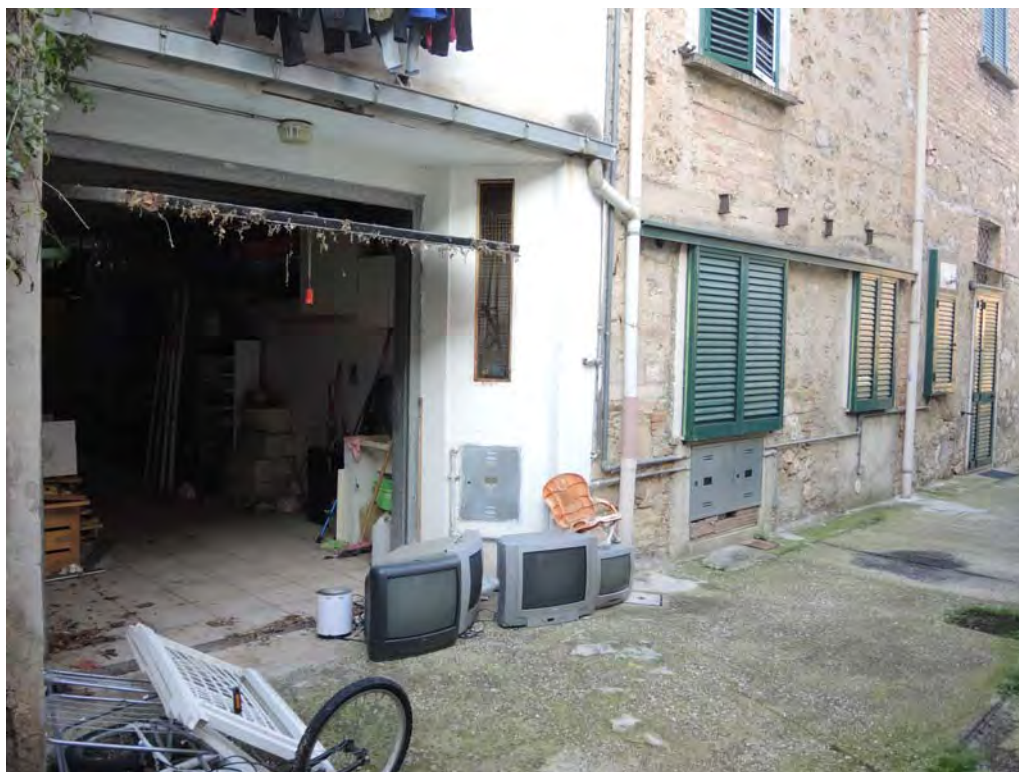
**Foto 42:** Vista del locale di sgombero/garage, facente parte dell'unità censita al foglio 5 part. 327 sub.8, con accesso da via San Rocco e dalla corte comune al fabbricato.

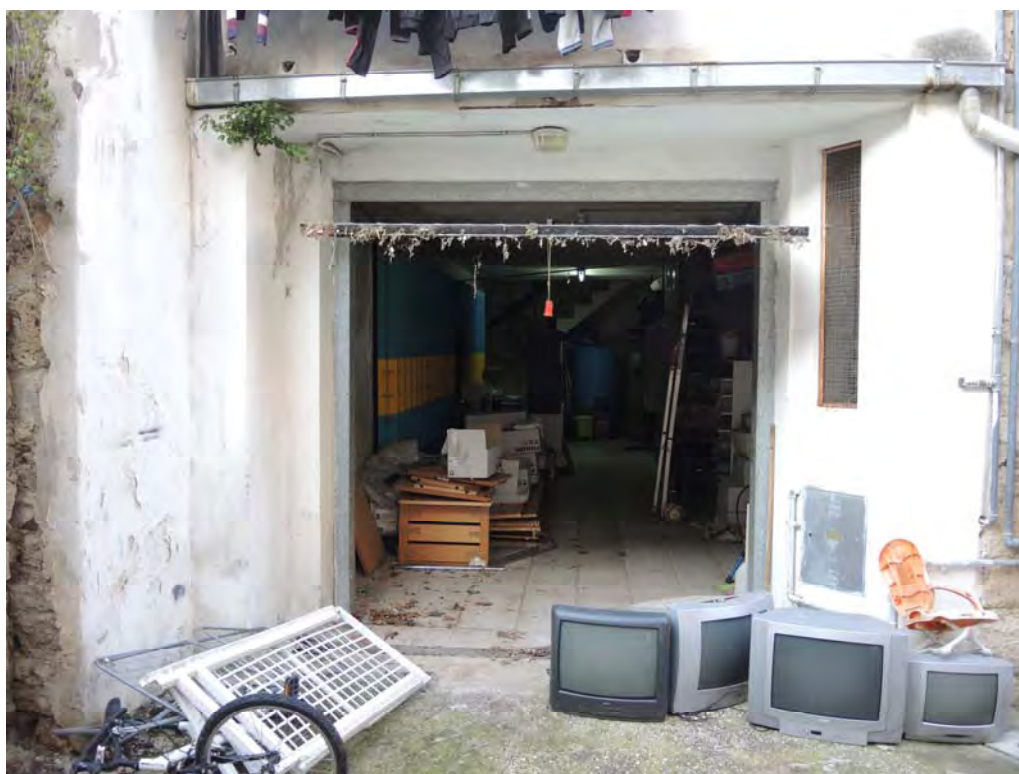
**Foto 43:** Vista dell'ingresso al locale di sgombero/garage, facente parte dell'unità censita al foglio 5 part. 327 sub.8

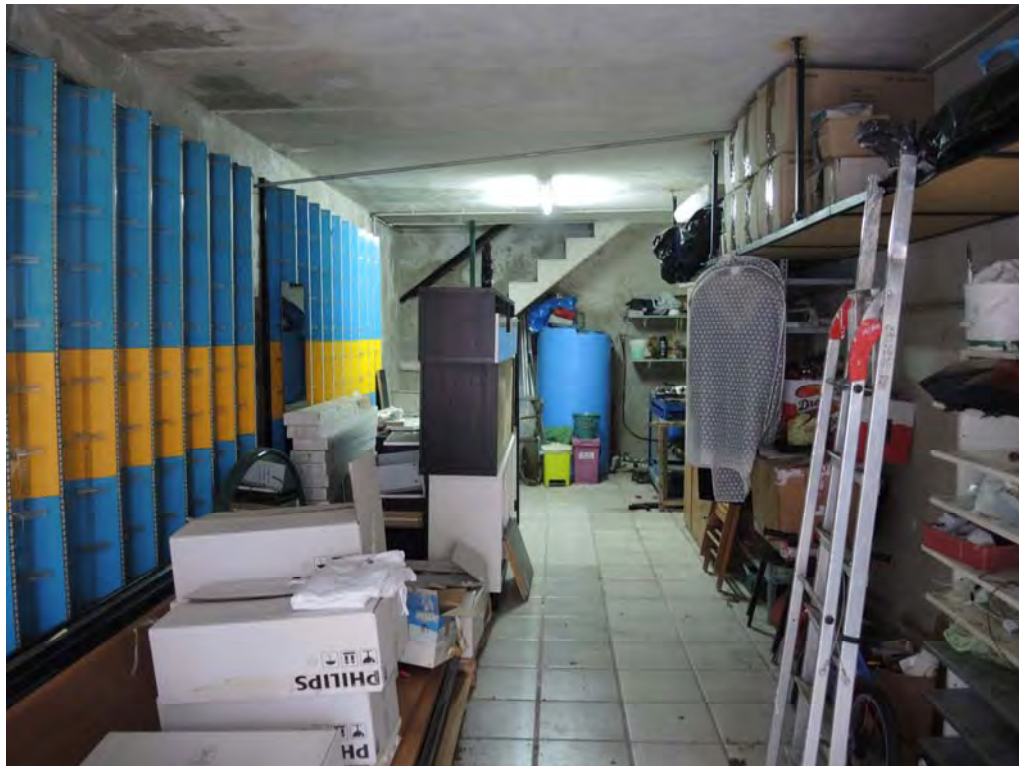
**Foto 44:** Vista interna del locale di sgombero/garage nonché della scala di collegamento (sullo sfondo) con la sovrastante abitazione.

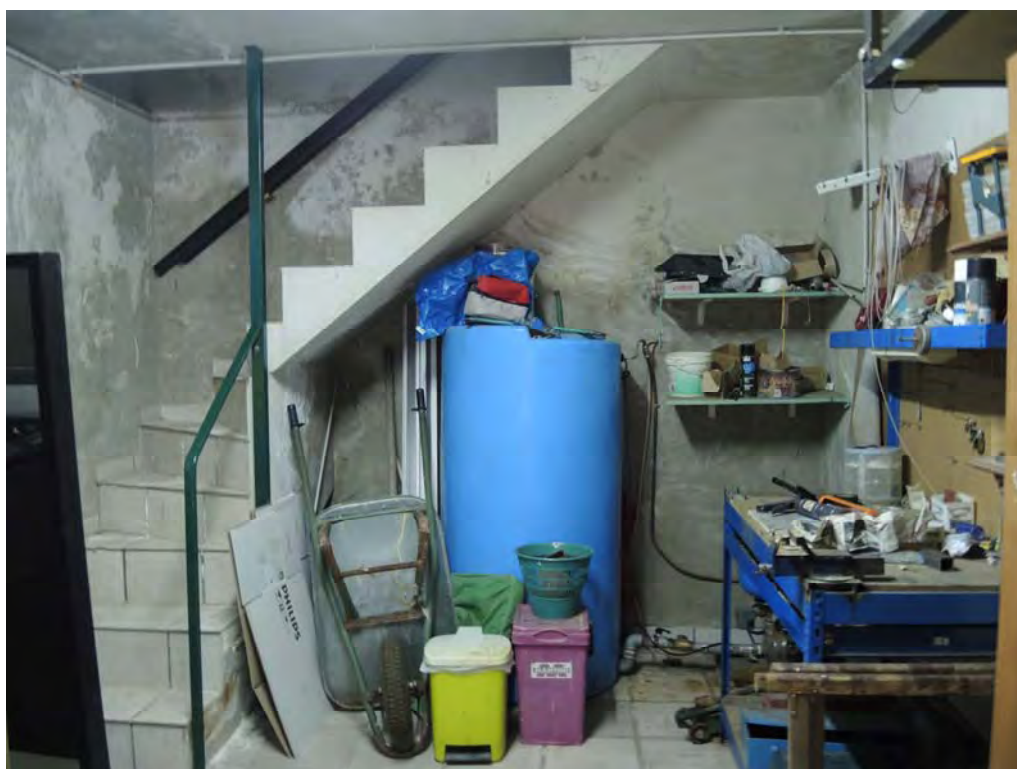
**Foto 45:** Particolare della scala di collegamento del locale di sgombero/garage con la sovrastante abitazione nonché del serbatoio autoclave.

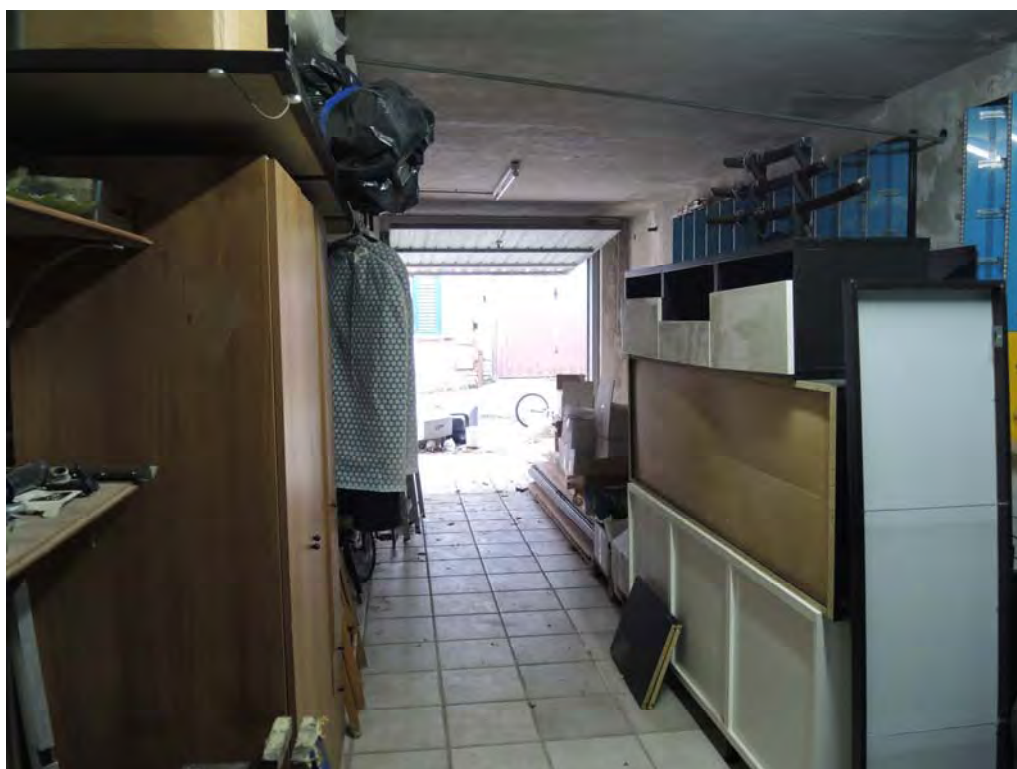
**Foto 46:** Vista interna, da altra angolazione, del locale di sgombero/garage facente parte dell'unità immobiliare censita al foglio 5 part. 327 sub.8

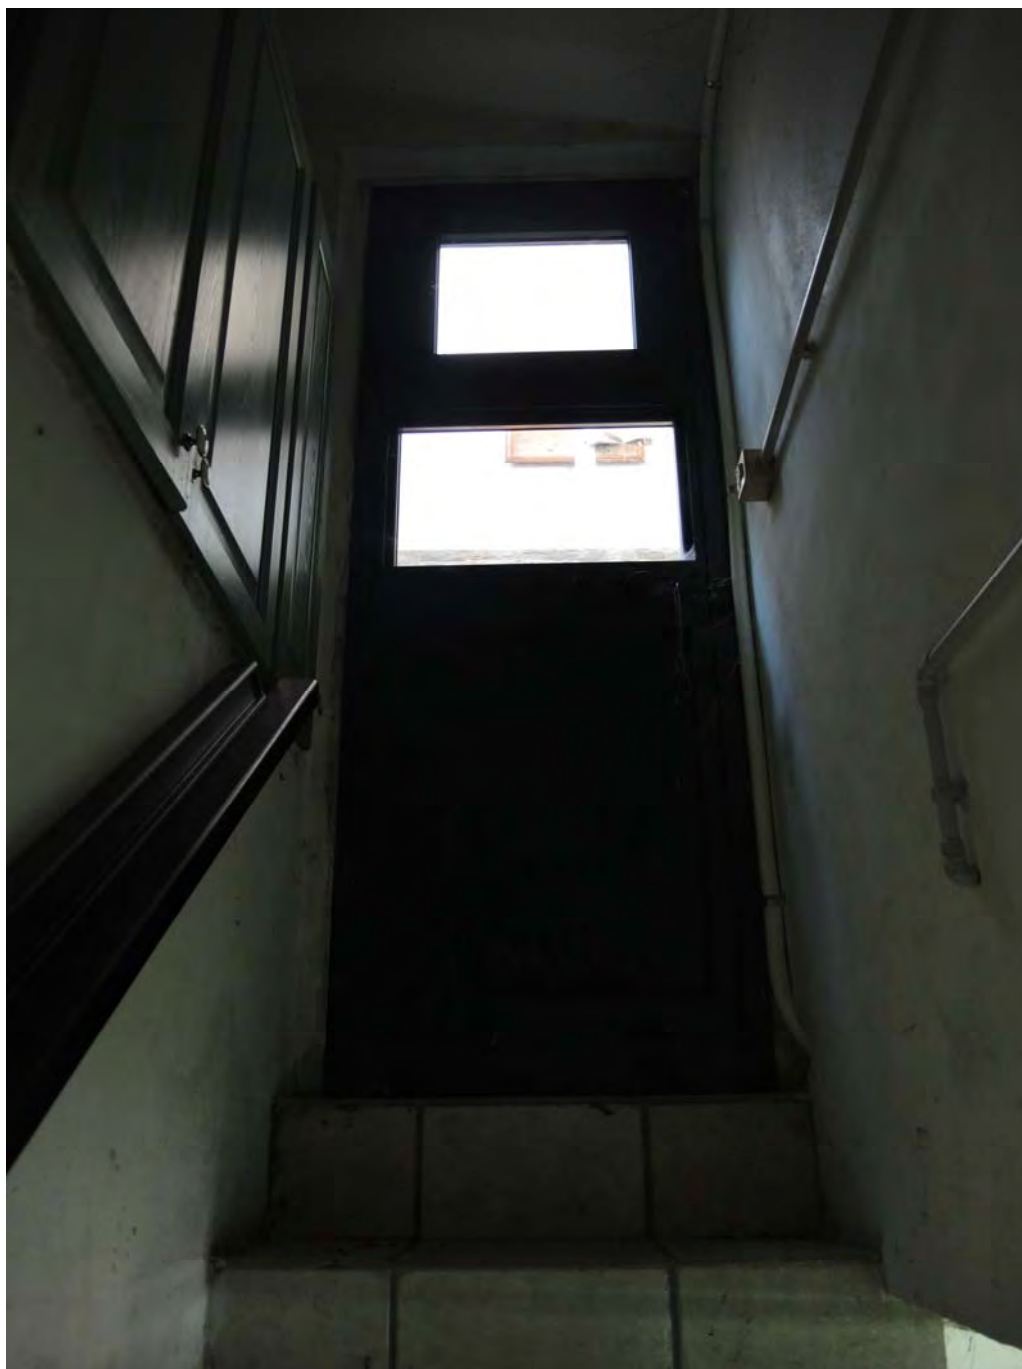
**Foto 47:** Particolare della scala di collegamento del locale di sgombero/garage alla sovrastante abitazione nonché della porta di accesso alla cucina.

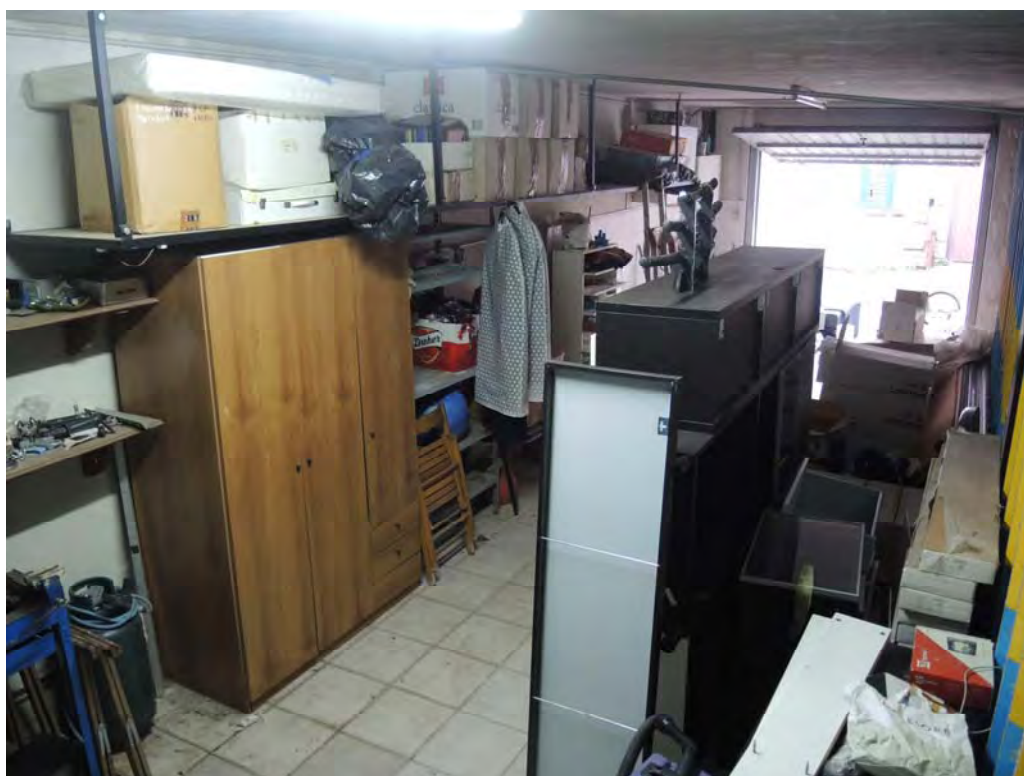
**Foto 48:** Vista interna, da altra angolazione, del locale di sgombero/garage.

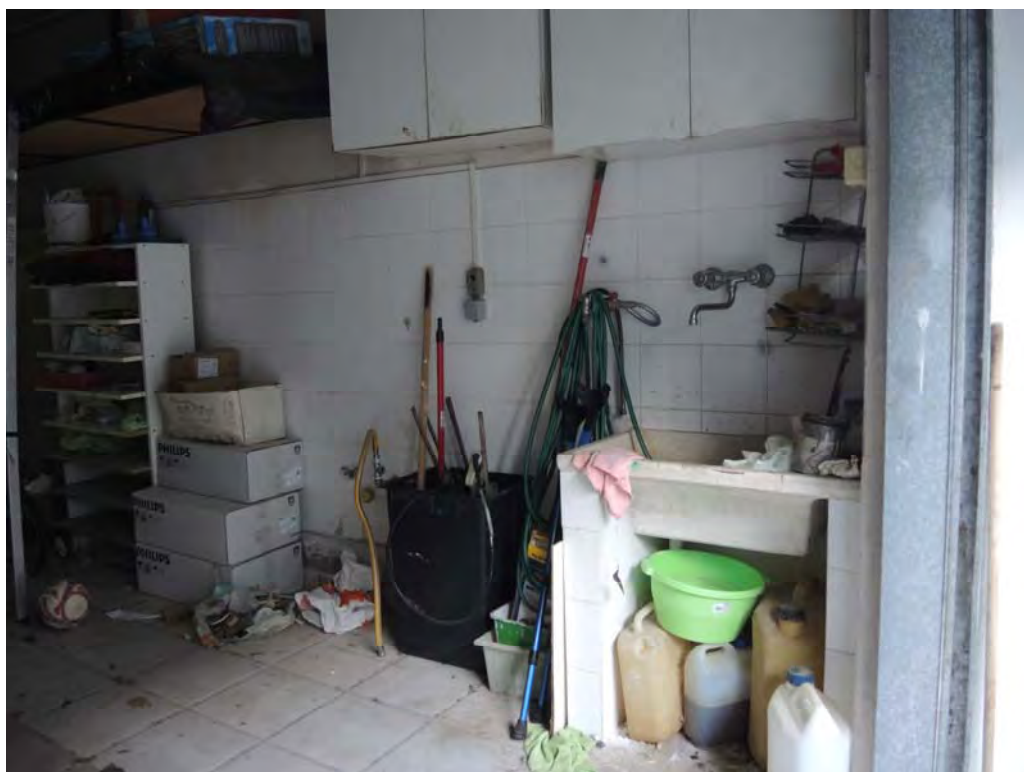
**Foto 49:** Vista interna del locale di sgombero/garage e particolare dell'impianto elettrico, idrico nonché della predisposizione per gas sulla parete con rivestimento in ceramica.
