TRIBUNALE DI VELLETRI  
ES. IM. 130-2017 nei confronti di [REDACTED]

**relazione Arch. Simone Martini, rinnovazione e aggiornamento della relazione depositata da altro c.t.u.**

IMMOBILE PIGNORATO: Il bene oggetto di pignoramento si trova **nel Comune di Marino (Roma), via Capo d'Acqua 14**, è identificato nel catasto fabbricati del Comune di Marino al **foglio 23, particella 69, sub 2**, appartamento di tipo civile categoria A/2 sito al piano terra int.1, consistenza vani 8.

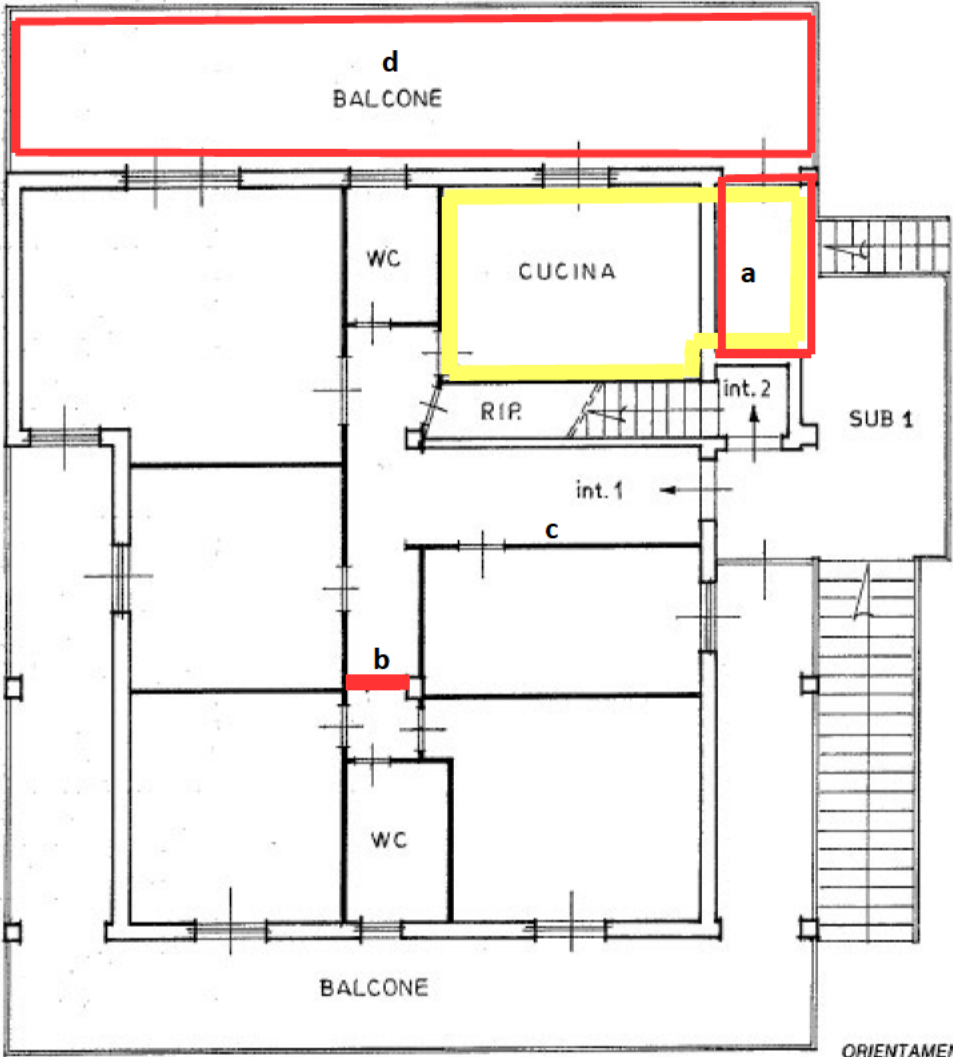
PLANIMETRIA  
con indicazione delle difformità nello stato di fatto

a) l'ambiente cucina è stato abusivamente ampliato per circa mq. 6,35 (ampliamento di volume) occupando parte del sub 1 identificato come bene comune non censibile; la difformità non è sanabile e necessita il ripristino dello stato originario;

b) nello stato di fatto, con un muro divisorio nel corridoio, l'unità immobiliare è stata divisa in due appartamenti; attualmente si accede dal balcone nord all'ulteriore piccolo appartamento così ricavato; necessita l'eliminazione del muro divisorio e il ripristino dell'unica unità immobiliare;

c) la distribuzione interna è stata variata con eliminazione della parete divisoria nel vano di ingresso; tale difformità è sanabile, necessita l'adeguamento catastale previa pratica edilizia;

d) il grande balcone lato sud è stato trasformato in portico, necessita il ripristino dello stato originario;

e) sull'area comune al piano terra (piano via Dante Alighieri), a ridosso dell'appartamento in questione, a pochi metri dal fronte est, esiste un volume abusivo avente la superficie di circa mq.73 che non è sanabile e deve essere rimosso (la posizione è indicata con la lettera "e" sulla planimetria della pagina seguente).
