Foto 1 – Vista aerea ravvicinata dell’area in cui ricade l’immobile (identificato in rosso) e la complementare area di pertinenza adibita a parcheggio, giardino e piscina.

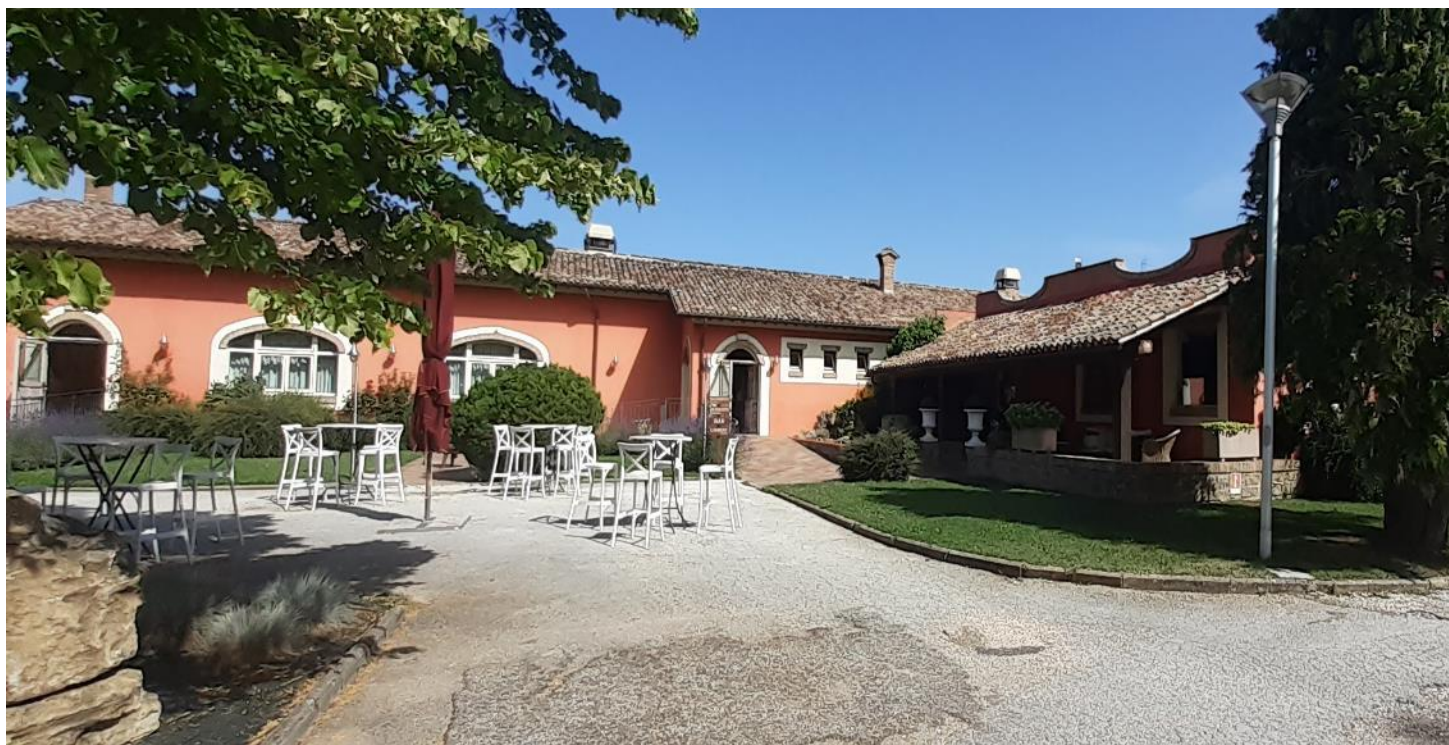
Foto 2 – Vista d’insieme dell’edificio dal piazzale di accesso. Si sviluppa al solo piano terra ad eccezione di alcuni locali tecnici interrati.

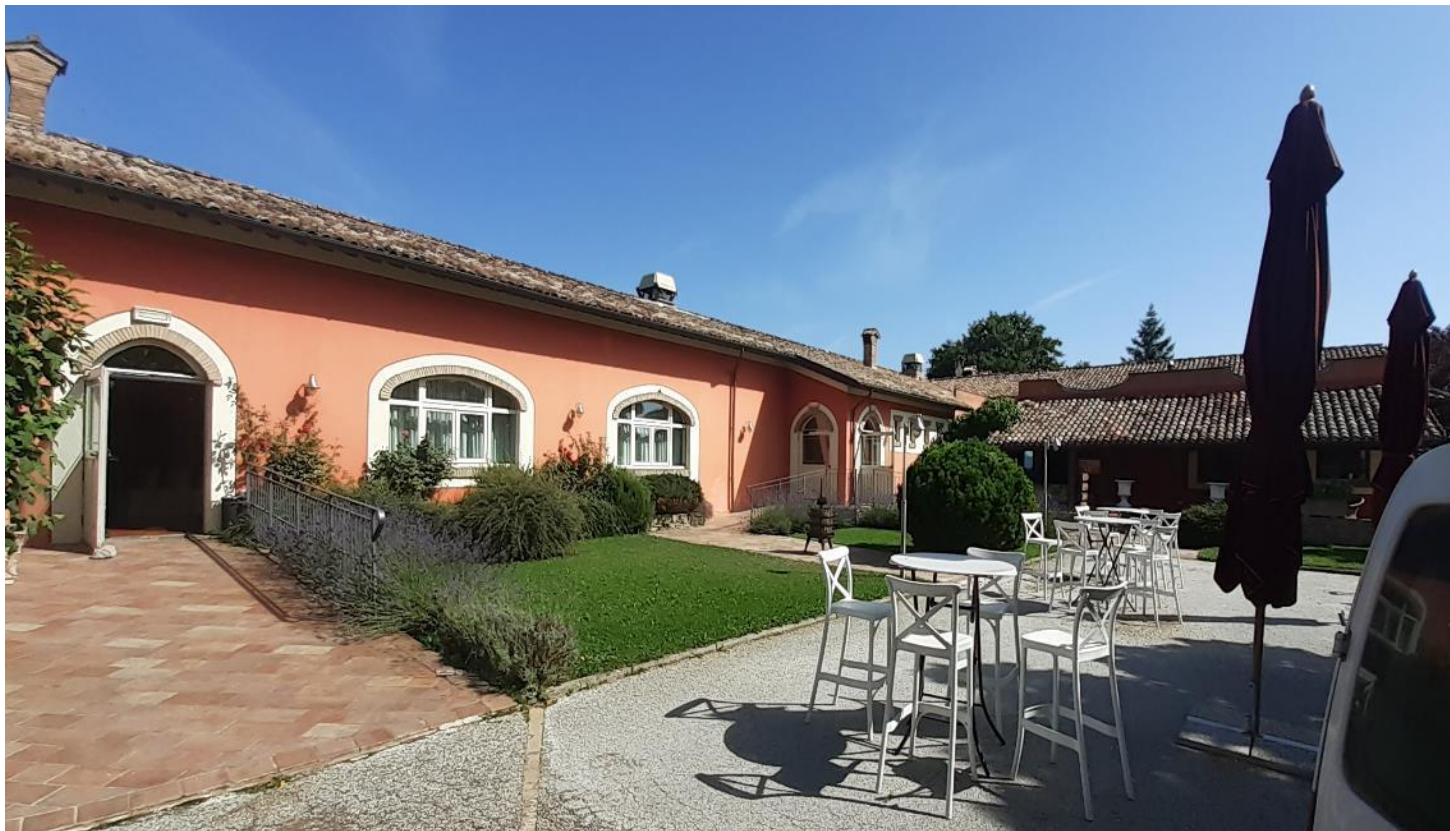
Foto 3 – L'edificio visto dal sud. L'area esterna a servizio del ristorante costituisce una particella catastale a se stante con proprio numero di identificazione.

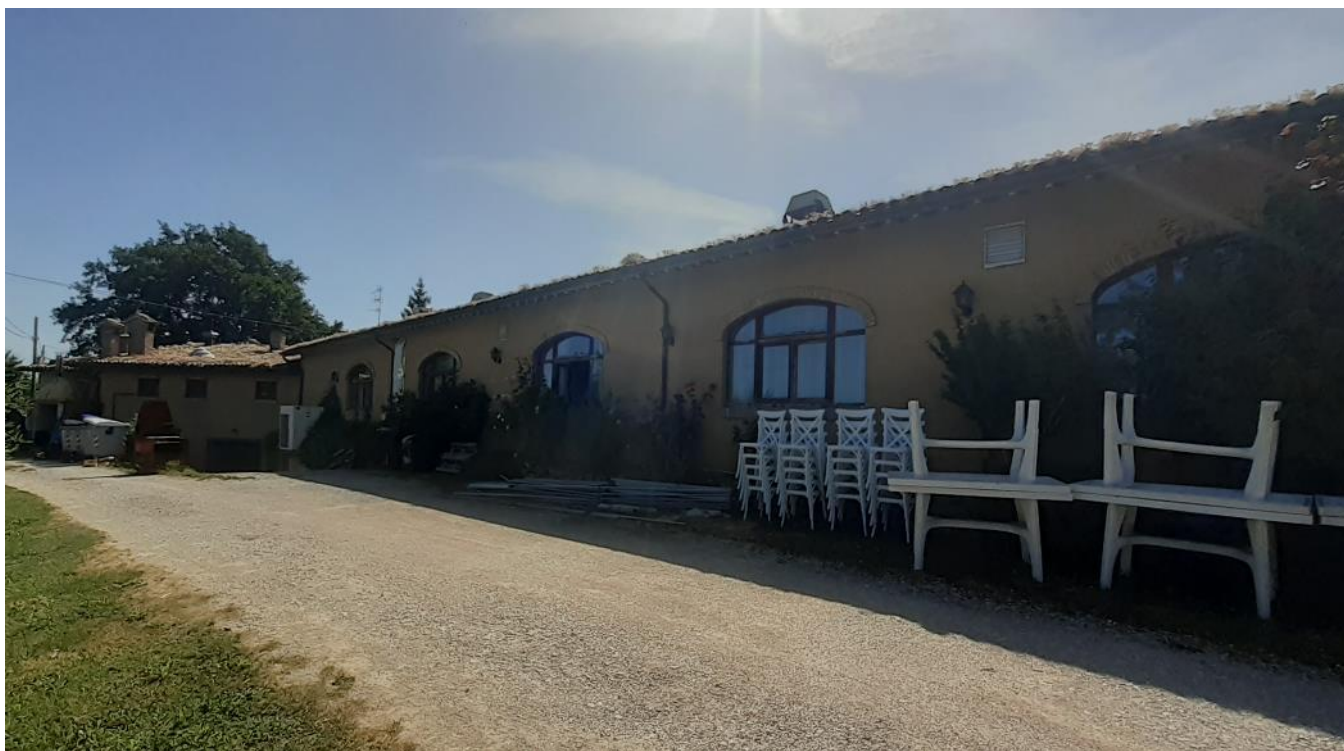
Foto 4 – Vista dell'edificio da sud-ovest. La parte rettilinea ospita la sala banchetti.

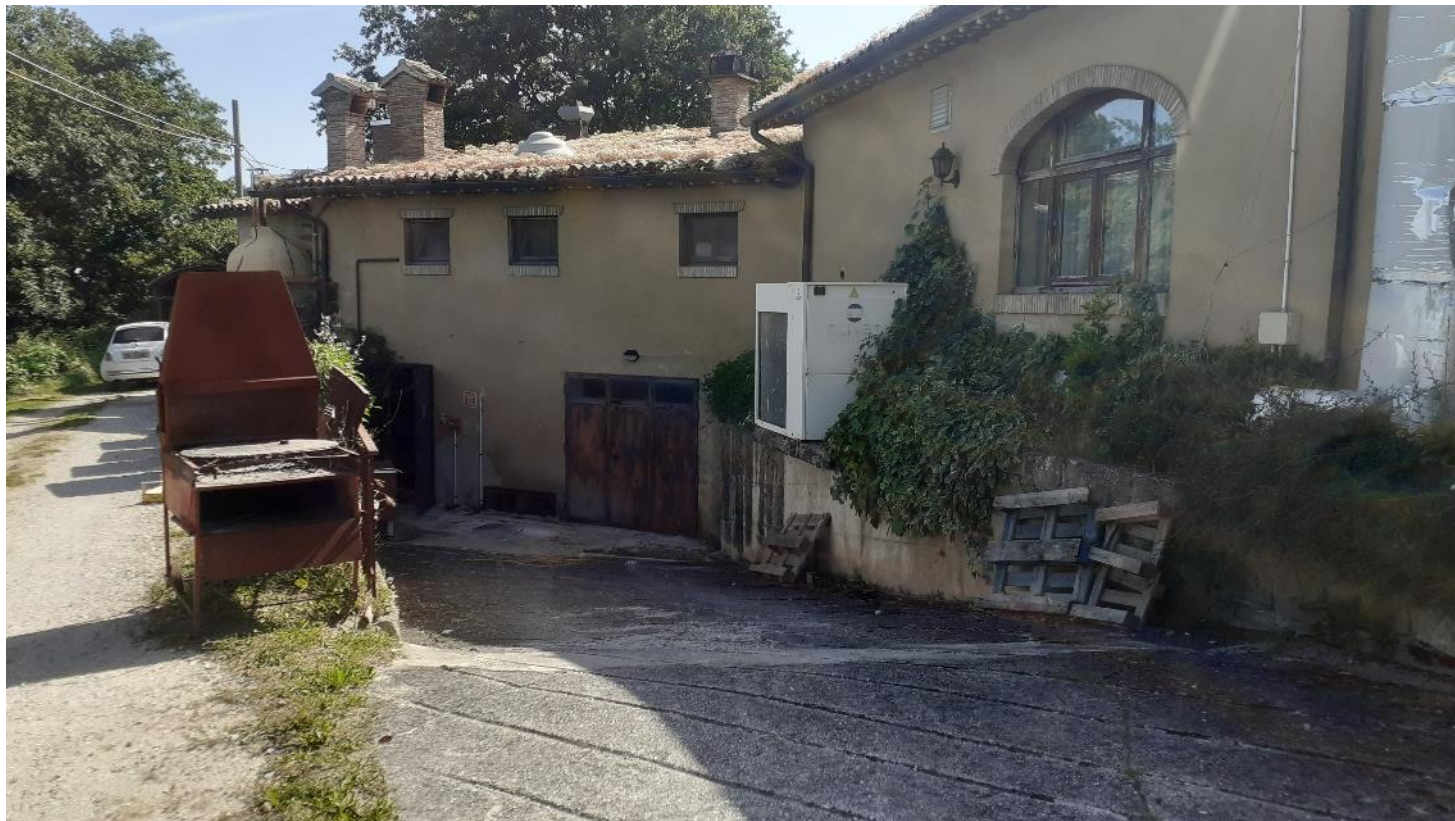
Foto 5 – L’edificio presenta una porzione con piano interrato che ospita locali di servizio.

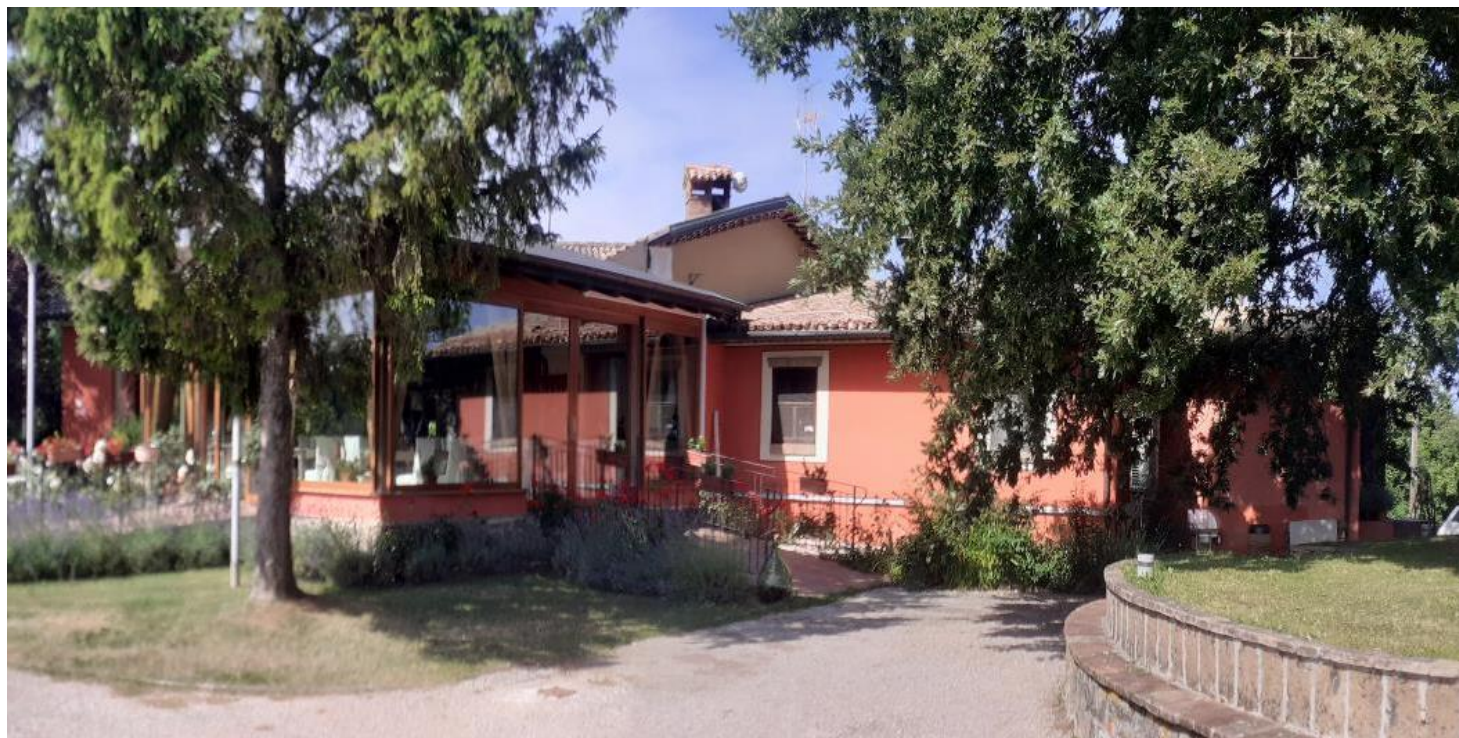
Foto 6 – La parte nord dell’edificio comprende la sala ristorante, la cucina, la veranda e il bar.

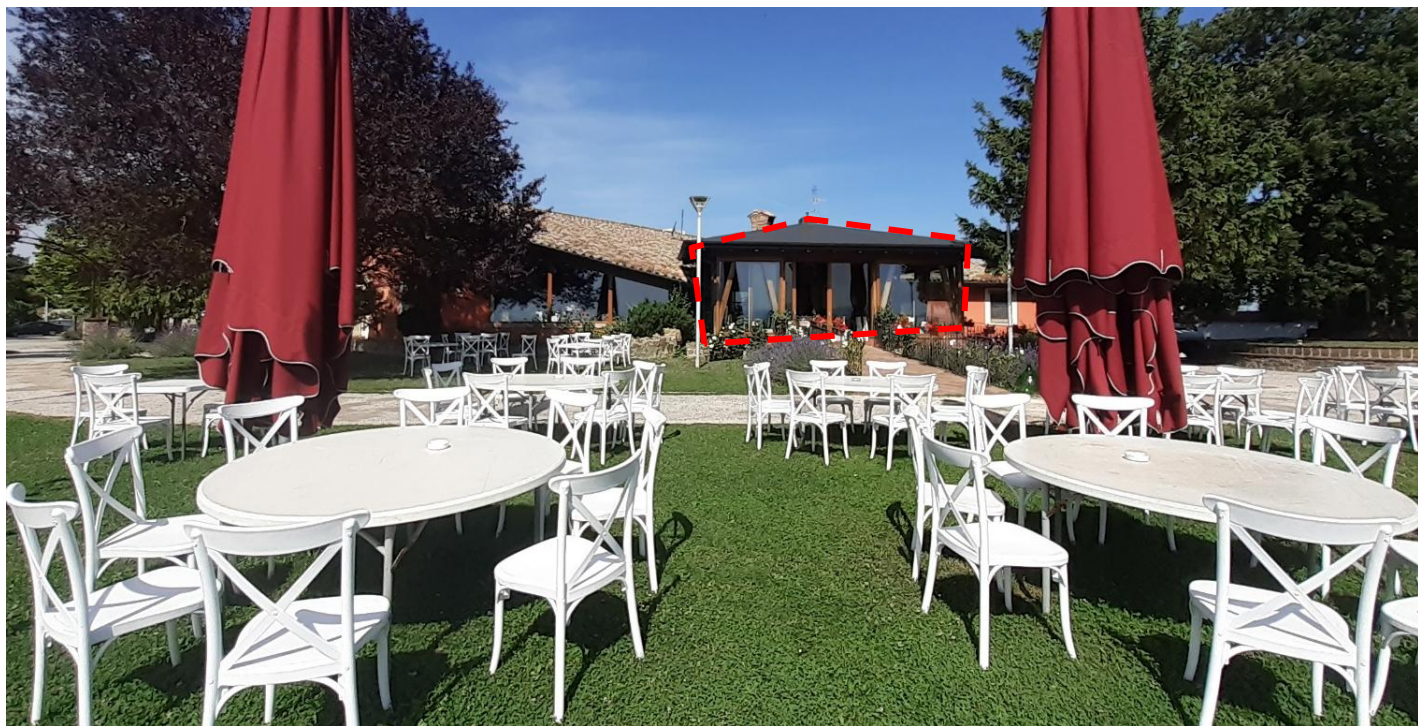
Foto 9 – Parte dell'area esterna ricettiva nell'ampio giardino panoramico. Sullo sfondo, tratteggiata in rosso, la veranda, non prevista nel progetto approvato dagli uffici comunali.

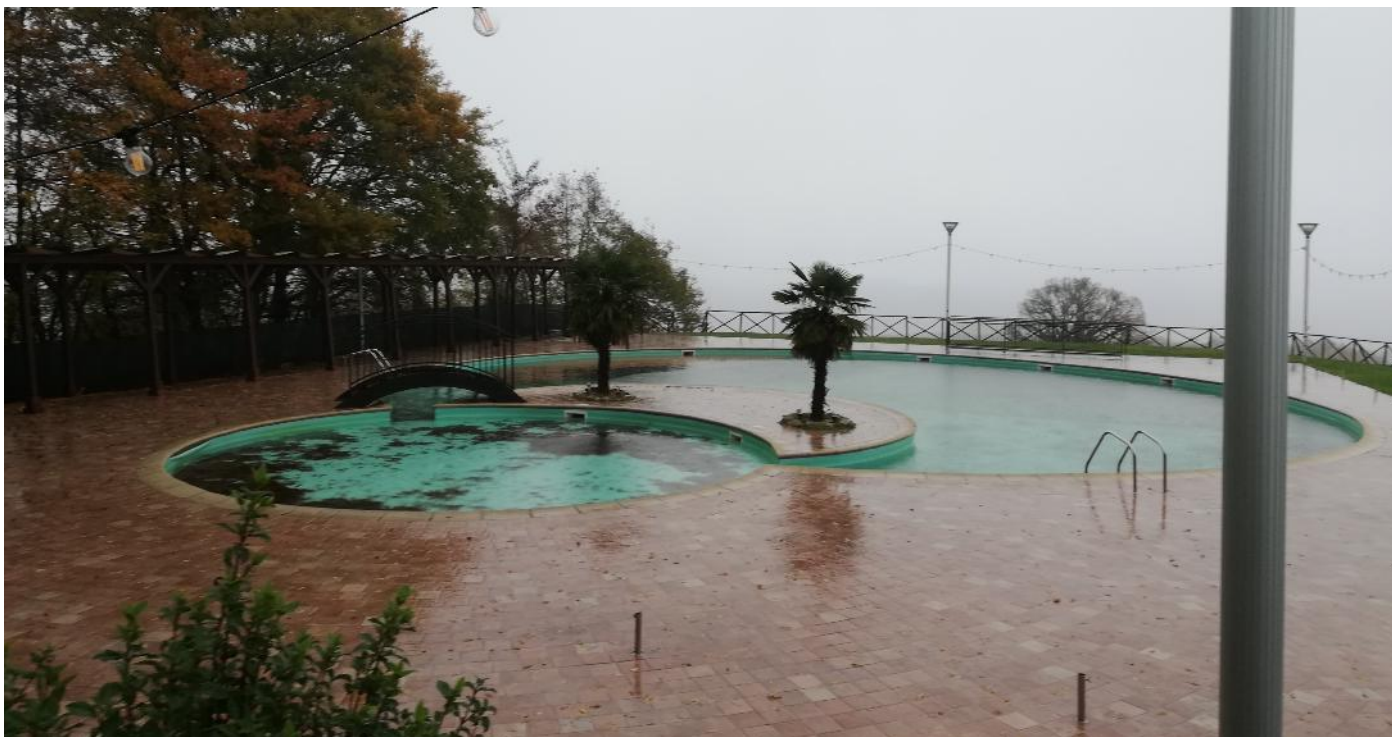
Foto 22 – La piscina con l'area pavimentata circostante sviluppa una superficie di circa 800 mq. ed è posta in zona panoramica.
