## PERIZIA ESTIMATIVA

PER LA DETERMINAZIONE DEL VALORE DI MERCATO

DI UN AUTOSILO SITO IN VIA PRINCIPI D'ACAJA N. 45 IN TORINO

Via Principi d'Acaja 45 - Torino

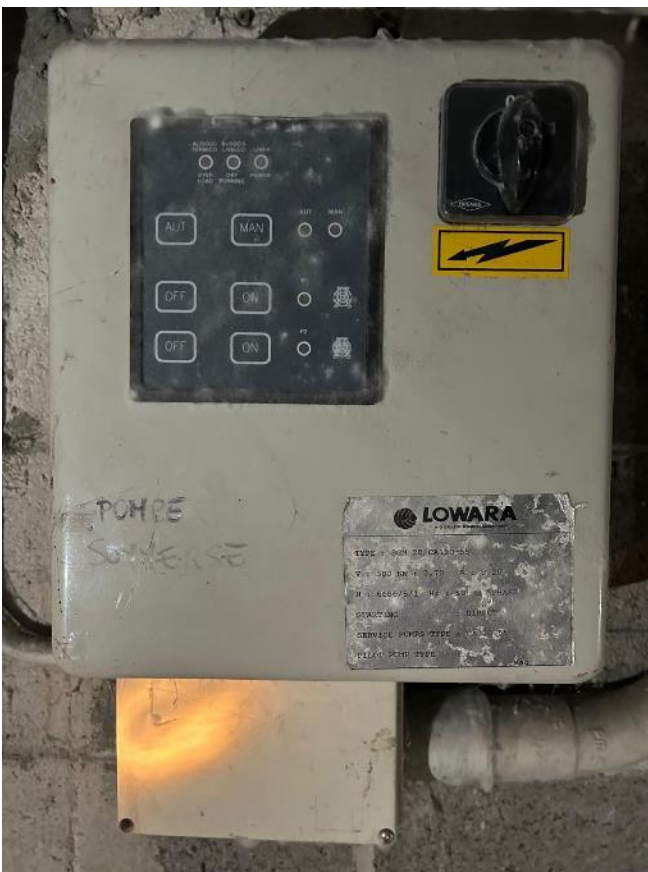
12

È emerso che il manufatto, nel suo insieme, presenta una buona struttura meccanica e di movimentazione (comunque necessitante di manutenzione), presentando però alcuni problemi relativi alla parte elettronica e di controllo software. Nello specifico:

- Le componenti hardware dell'impianto di movimentazione risultano obsolete e a fine vita tecnica;
- Il software equipaggiato risultato obsoleto e non consente alcun tipo di intervento di aggiornamento/ripristino;

Dettaglio su parte impiantistica

- Sostituzione completa della parte elettrica/elettronica e di gestione mediante adozione di nuovi quadri elettrici e nuovo software;
- Revisione completa della parte meccanica (riduttori, motori, ruote di trascinamento, ecc.).

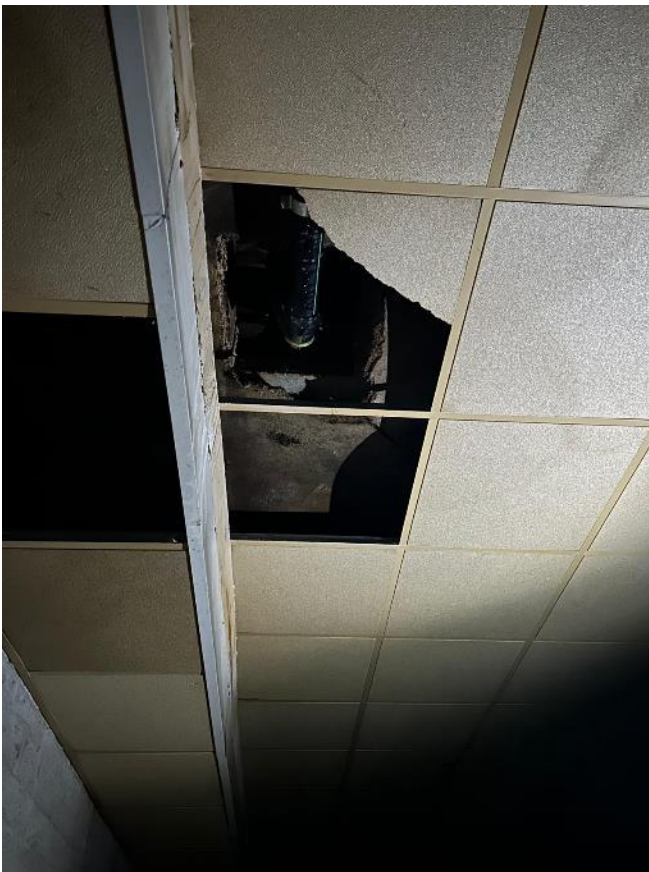
16

All'esame visivo, il bene appare in discreto stato di manutenzione generale. Risultano evidenti alcuni interventi di ripristino da eseguire conseguentemente allo stato di abbandono (p. es. riparazione di tubazioni di scarico acque piovane e ripristino di porzioni di controsoffitto).

Dettaglio controsoffitti

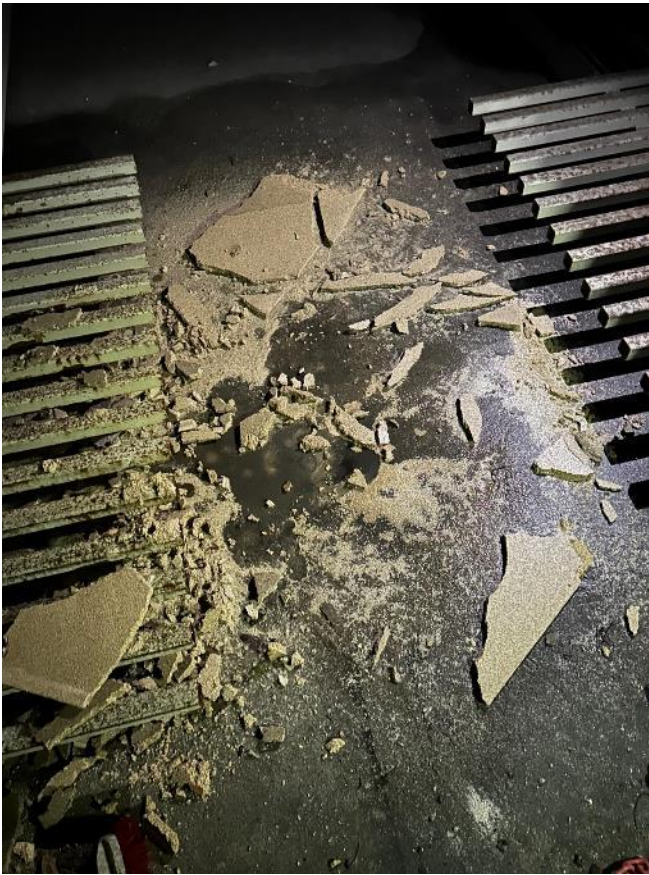
17

Dettaglio controsoffitti

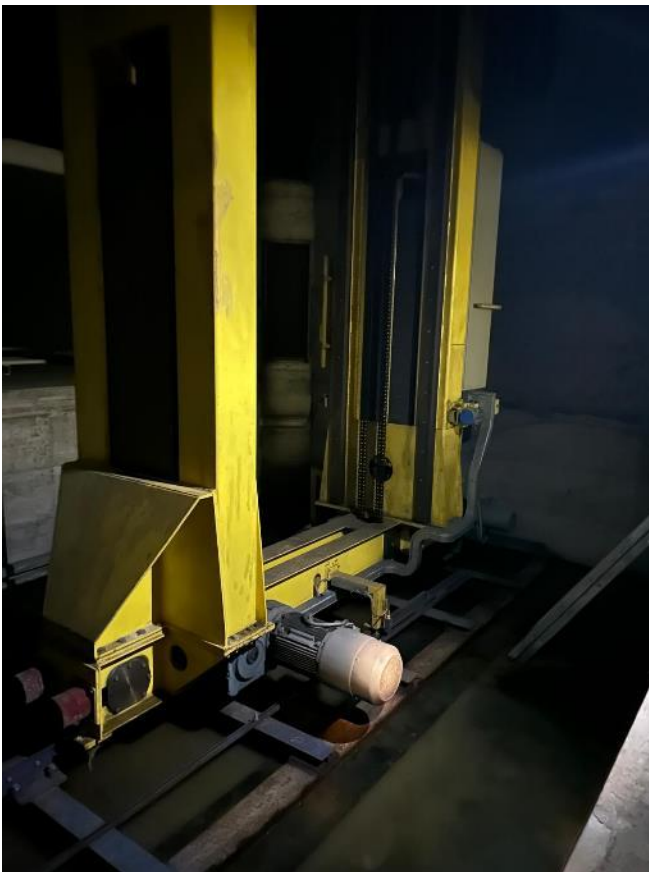
18

Dettaglio su montacarichi

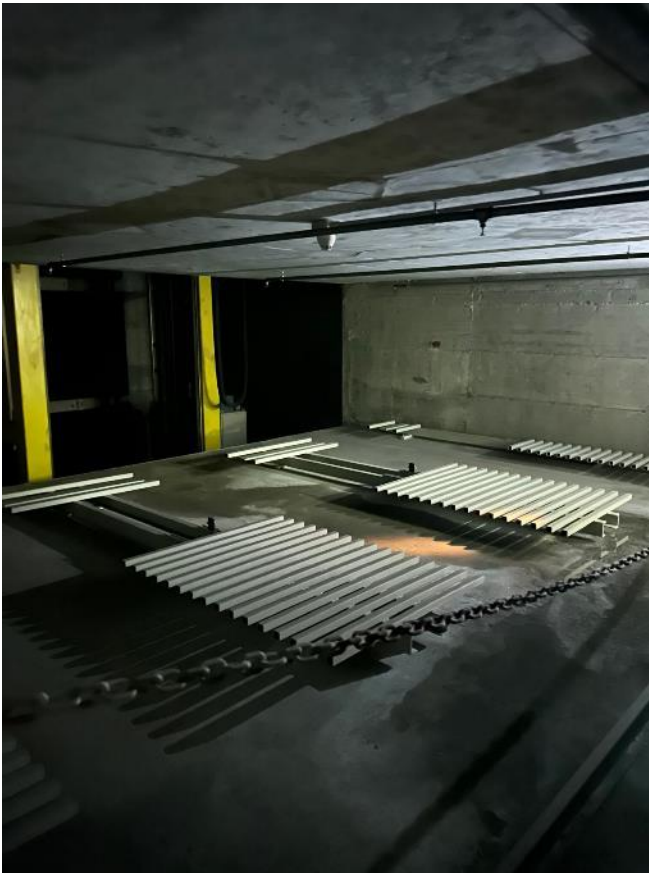
19

Presenza d'acqua all'interno degli stalli

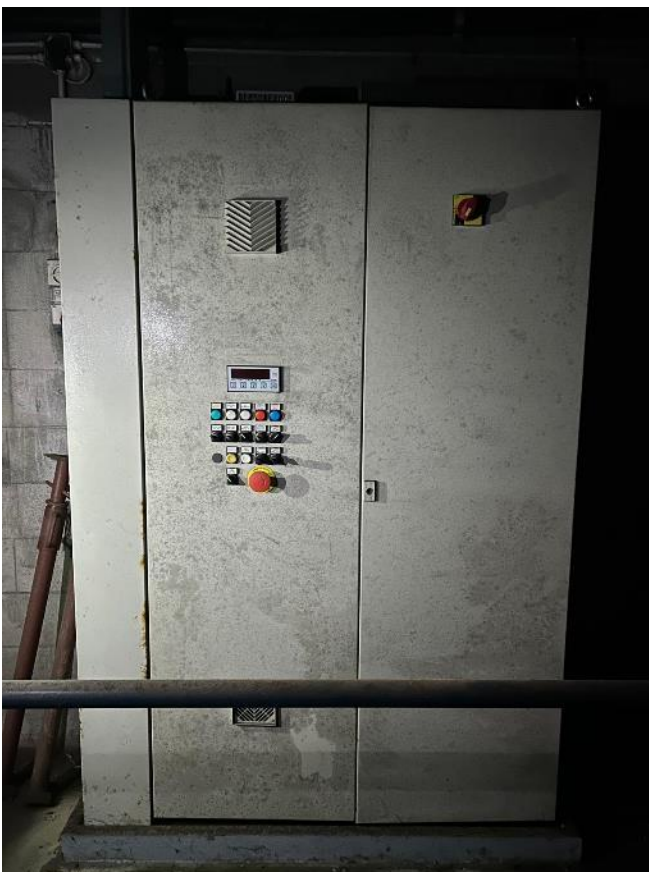
20

Dettaglio su parte impiantistica

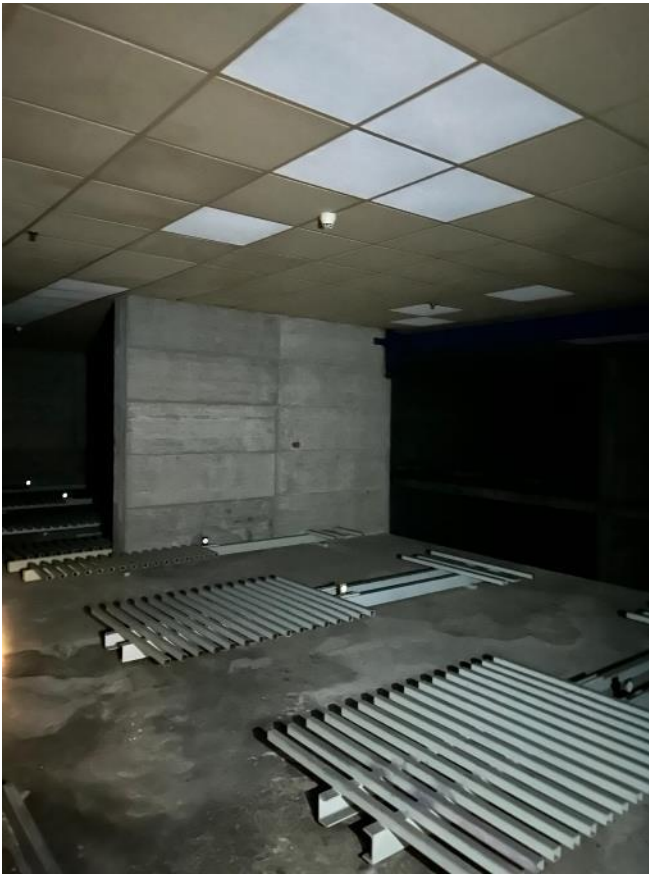
21

Dettaglio controsoffitti

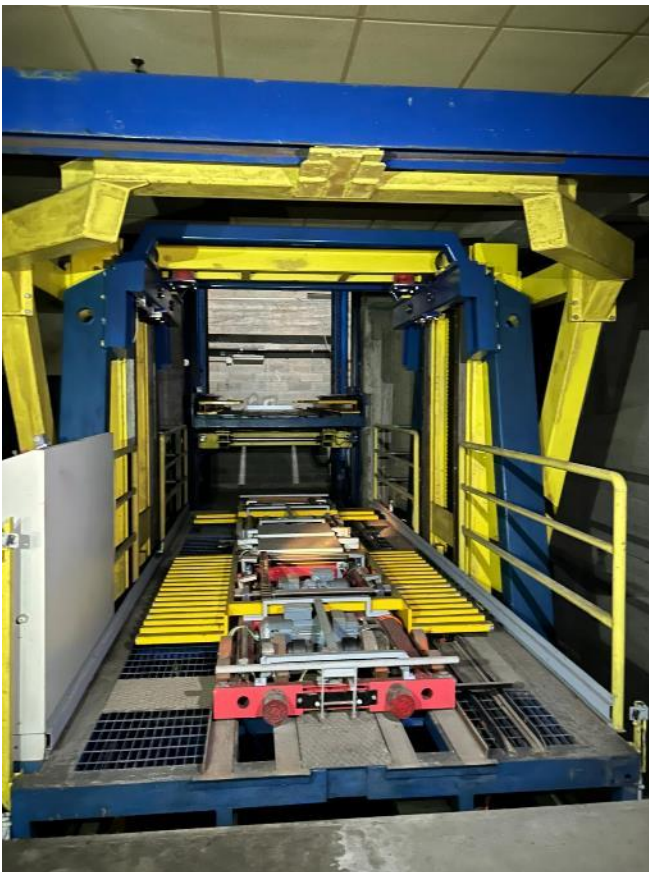
22

Montacarichi movimentazione veicoli
