**TRIBUNALE DI PALERMO**  
**SEZIONE SESTA CIVILE - ESECUZIONI IMMOBILIARI**

Procedimento n. R.Es. **113/2021**

STIMA IMMOBILIARE

LOCALE COMMERCIALE in Palermo (PA), via *Giuseppe Prezzolini* n. 68, P. T°

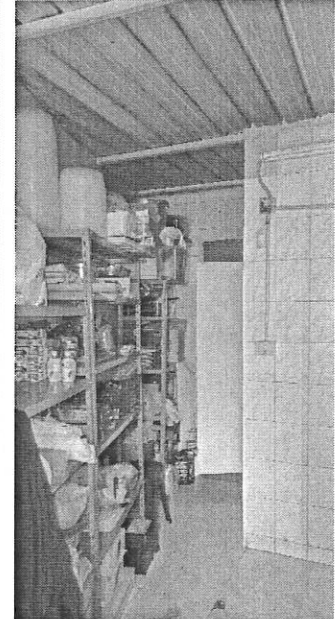
Fig. 21 -Chiusura abusiva.

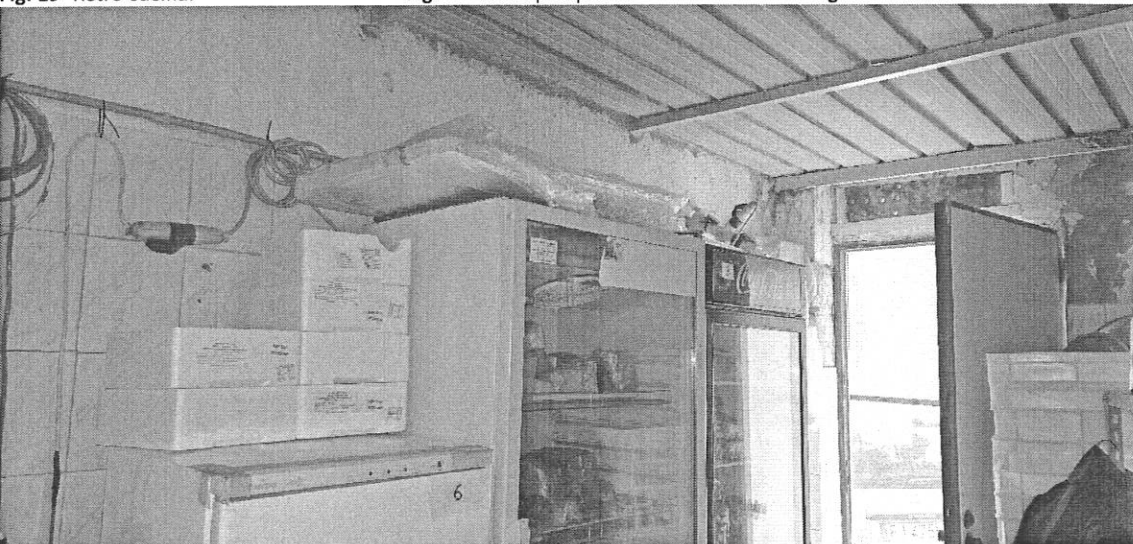
Fig. 22 – Area esterna condominiale chiusa abusivamente e da ripristinare..

- 1) Diversa distribuzione interna;
- 2) Modifica dei prospetti.
- 3) Area esterna condominiale chiusa con copertura e struttura metallica.

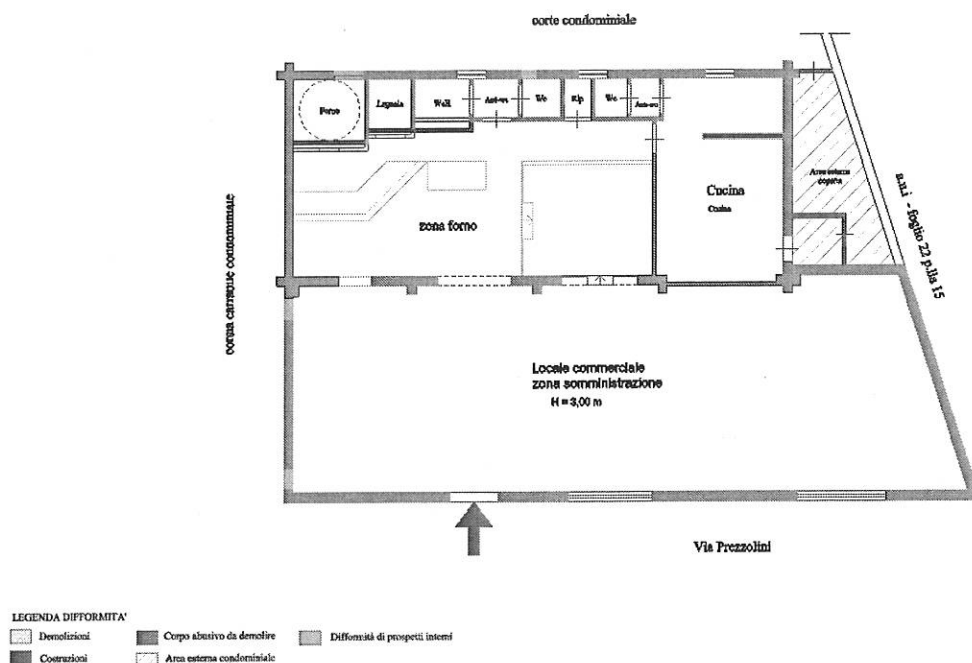
Lo stato di fatto del bene pignorato coincide con quello rappresentato nella planimetria catastale acquisita presso l’Agenzia dell’Entrate in data 03/04/2023 al prot. n. T387151, ad eccezione di:

Fig. 24 – Planimetria dello stato di fatto: difformità catastali. (vedi allegato B- tav. 2)

Per la regolarizzazione planimetrica catastale occorre presentare a firma di un tecnico abilitato, un DOCFA i cui costi ammontano complessivamente a € 750,00, inclusi diritti istruttori.

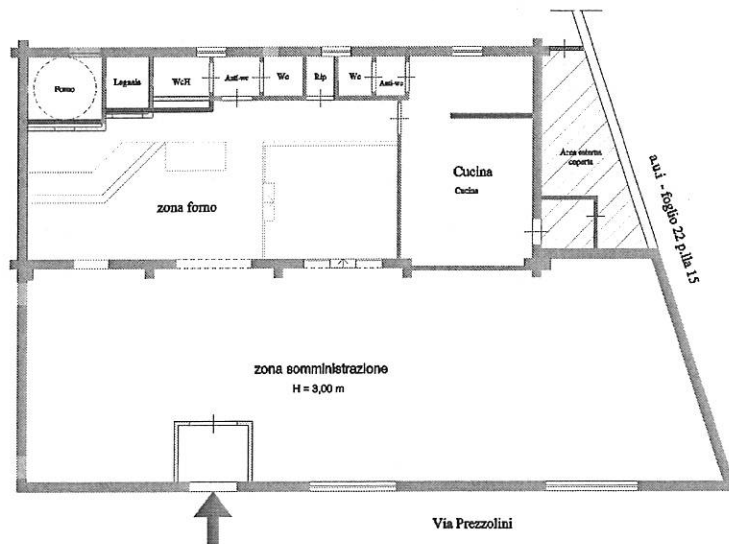
Fig. 26- Planimetria dello stato di fatto: difformità (vedi allegato B- tav. 3).

Rispetto alla planimetria allegata alla domanda di sanatoria, presentata ai sensi della L. 724/94 prot. n. 2506/s del 05/04/1995, lo stato di fatto risulta difforme per i seguenti interventi edilizi:
