**TRIBUNALE DI PALERMO**  
**SEZIONE SESTA CIVILE - ESECUZIONI IMMOBILIARI**

Procedimento n. R.Es. **113/2021**

**LOTTO 3**

**LABORATORIO in Palermo (PA), via Giuseppe Prezzoli n. 66, piano S1.**

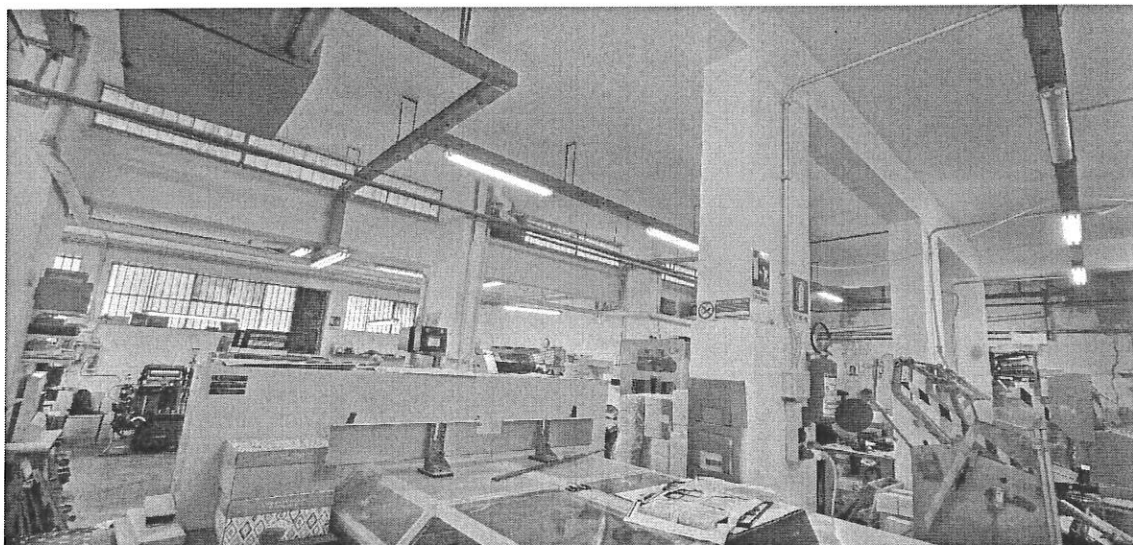
Il locale presenta la pavimentazione in battuto di cemento e le pareti ed i soffitti intonacati e tinteggiati. A causa di infiltrazioni d'acqua provenienti dalle parti condominiali soprastanti ed alle condutture dell'edificio, sono presenti danni a pilastri con lesioni dell'intonaco dovute all'ammaloramento delle strutture d'armatura in ferro, a pareti e soffitti con macchie d'umidità, efflorescenze saline, esfoliazione della tinteggiatura, ecc. La zona maggiormente interessata da tali fenomeni dannosi è quella esposta a sud e sud-est e con il locale autoclave condominiale.

Nel complesso, lo stato di manutenzione del locale pilastrato è discreto, necessita di interventi di manutenzione ordinaria e di ripresa delle struttura in ferro di alcuni pilastri e di parte dei soffitti.

Fig. 17 - Zona lavorazioni. Sullo sfondo, le aperture verso la corsia carrabile condominiale.

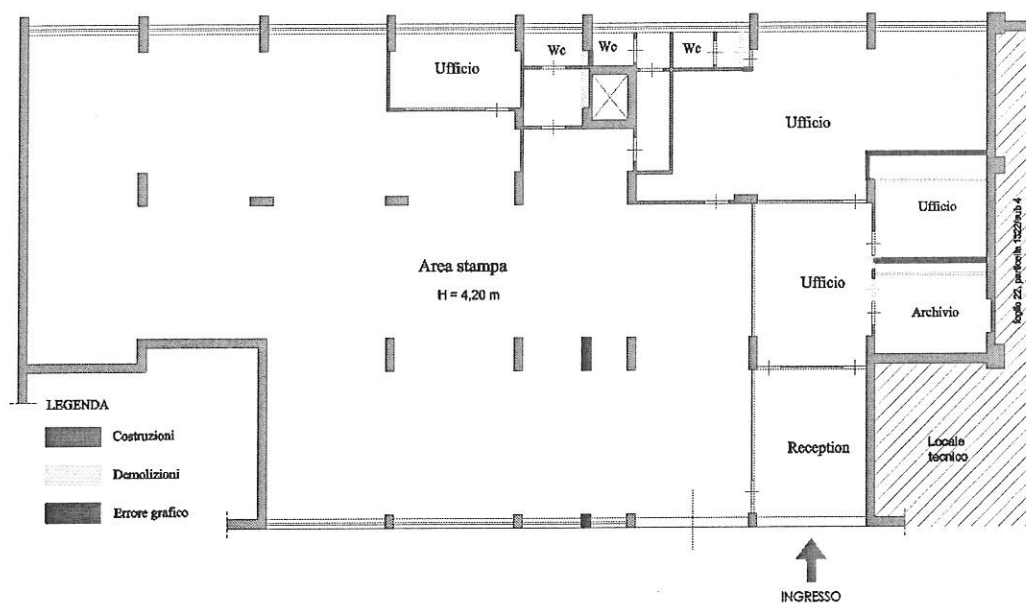
Lo stato di fatto del bene pignorato coincide con quello rappresentato nella planimetria catastale acquisita presso l'Agenzia dell'Entrate in data 25/05/2023 al prot. n. T406100, ad eccezione di una diversa distribuzione interna.

Fig. 19 - Planimetria dello stato di fatto. Difformità edilizie e catastali. (vedi tav. 2 in allegato B).

Per la regolarizzazione planimetrica catastale occorre presentare a firma di un tecnico abilitato, un DOCFA i cui costi ammontano complessivamente a **€ 750,00**, inclusi diritti istruttori.

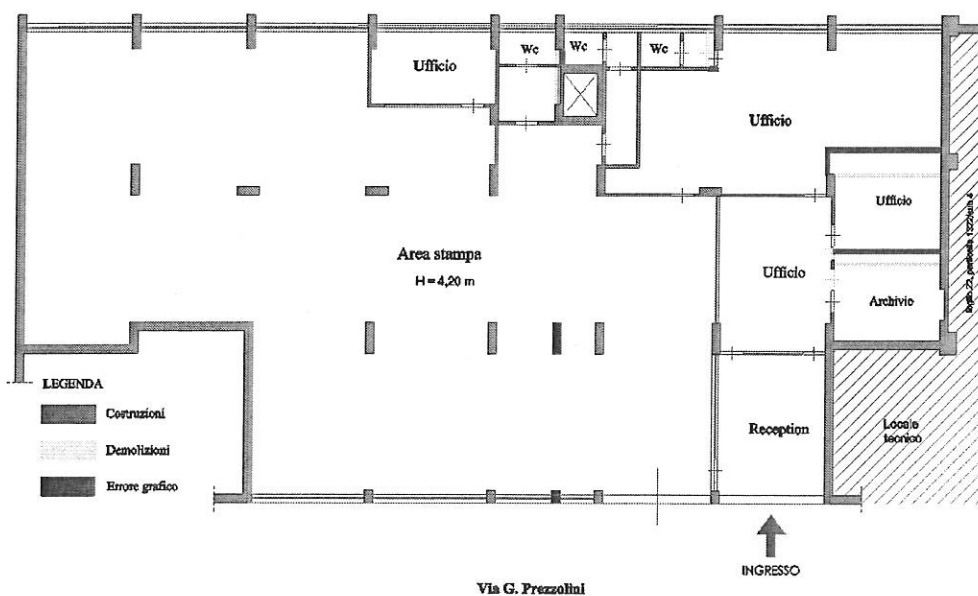
Fig. 22- Planimetria dello stato di fatto. Vedi allegato B, tav.2: difformità

- diritti istruttori= € 150,00
- Sanzione per tardiva comunicazione = € 1.000,00
- Competenze tecniche = € 1.500,00

**Totale costi di regolarizzazione edilizia = € 2.650,00**
