TRIBUNALE DI PALERMO – SEZ. VI CIVILE- Procedimento di esecuzione immobiliare R.Es. n. 113/2021  
INTEGRAZIONE ALLA RELAZIONE DI STIMA IMMOBILIARE – LOTTO 3

Procedimento n. R.Es. **113/2021**

**INTEGRAZIONE ALLA RELAZIONE DI STIMA IMMOBILIARE**  
**LOTTO 3**  
**LABORATORIO in Palermo (PA), via Giuseppe Prezzoli n. 66, piano S1.**

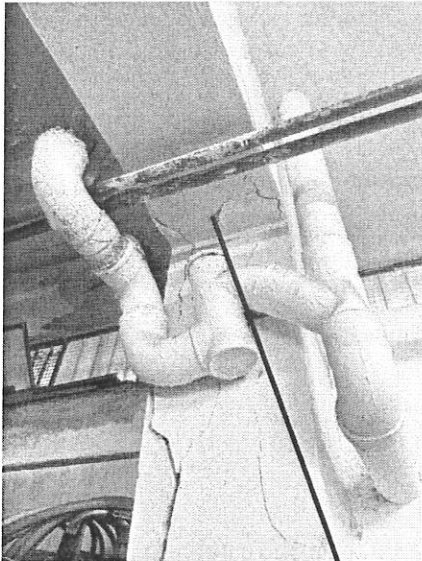
Il sig. \_\_\_\_\_ nostrò alla scrivente il video dell'evento dannoso in corrispondenza dei tubi di scarico delle acque meteoriche provenienti dal tetto dell'edificio, e del collo d'oca dello scarico fognario dell'appartamento soprastante, di proprietà \_\_\_\_\_ (Fig. 1).

Fig. 1 Tubazioni di scarico delle acque bianche e nere, oggetto di stillicidio.

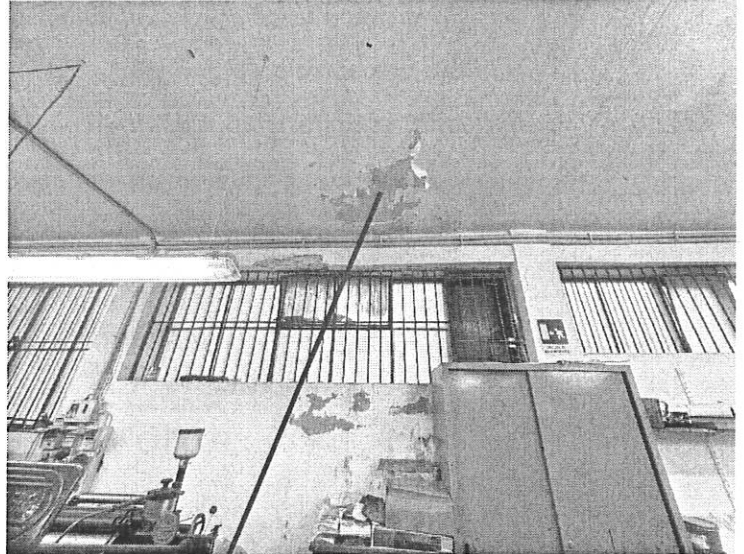
Fig. 2 Soffitto e parete finestrata della tipografia (lato via Prezzolini), interessata da infiltrazioni d'acqua.

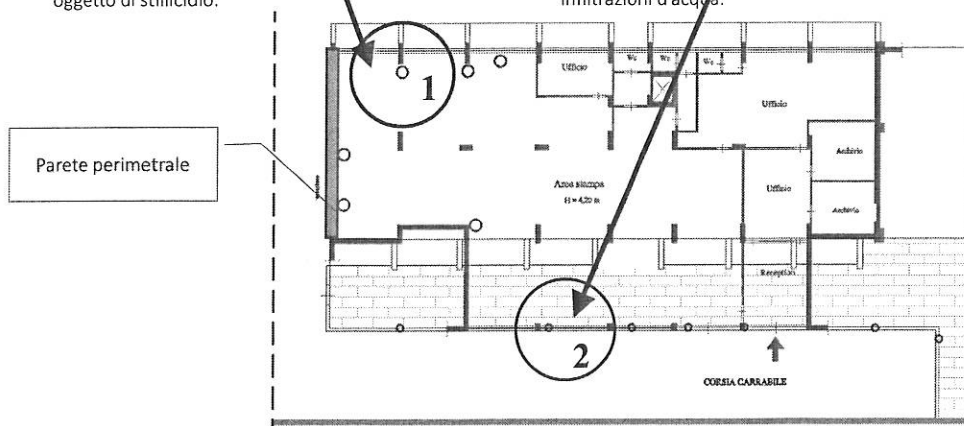
Fig. 3 Sovrapposizione planimetrica della tipografia al piano seminterrato (colore rosso) con l'edificio soprastante (colore grigio). Con i cerchi in blu sono indicate le tubazioni idriche dell'edificio ove si sono verificate le infiltrazioni.

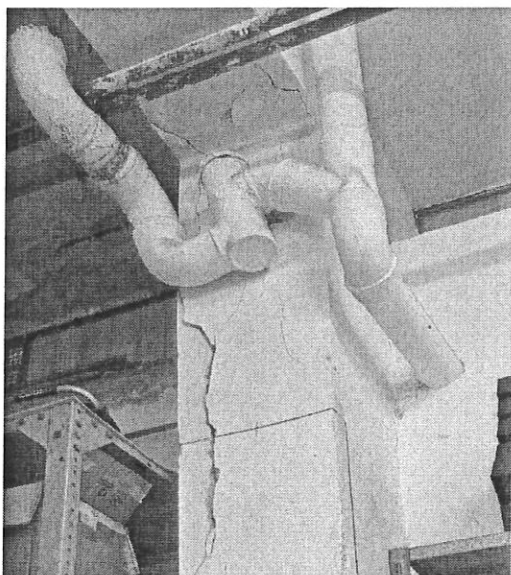
Fig. 4 Pilastro lesionato con tubazioni oggetto di stillicidio.

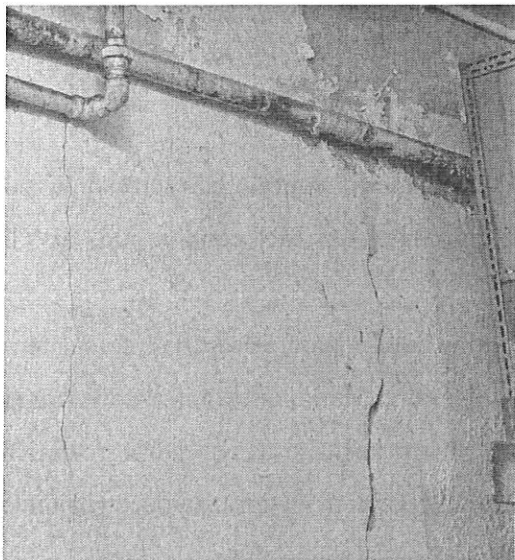
Fig. 6 Parete perimetrale a confine con terrapieno.

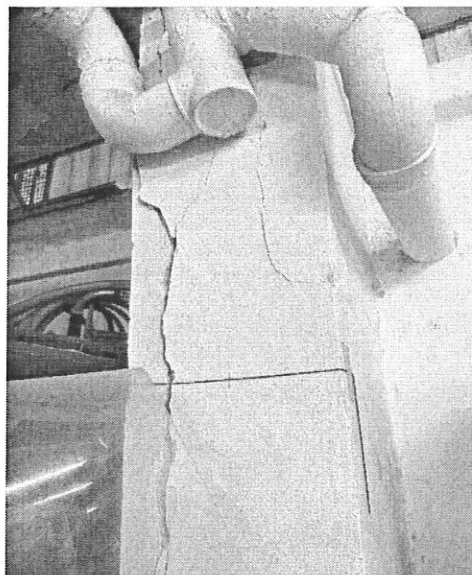
Fig. 5 Pilastro lesionato con tubazioni oggetto di stillicidio.

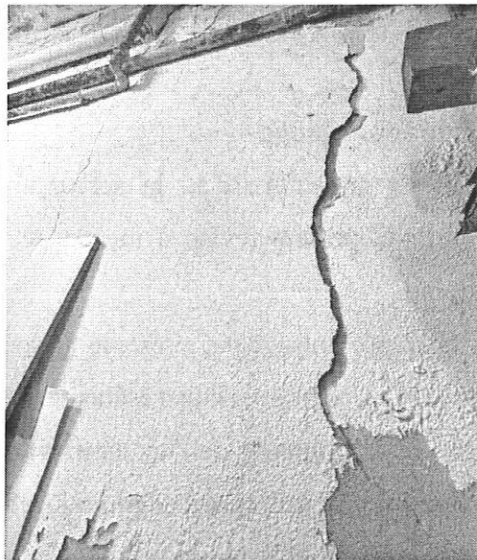
Fig. 7 Parete perimetrale a confine con terrapieno.

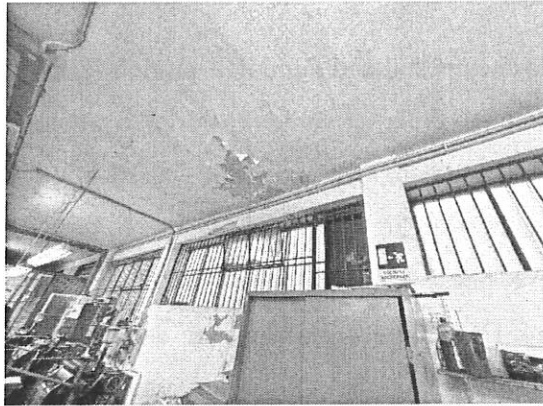
Fig. 8 Parete perimetrale a confine con rampa carrabile.

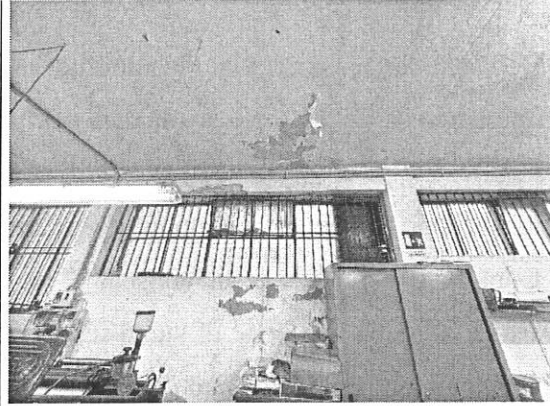
Fig. 9 Parete perimetrale a confine con rampa carrabile.

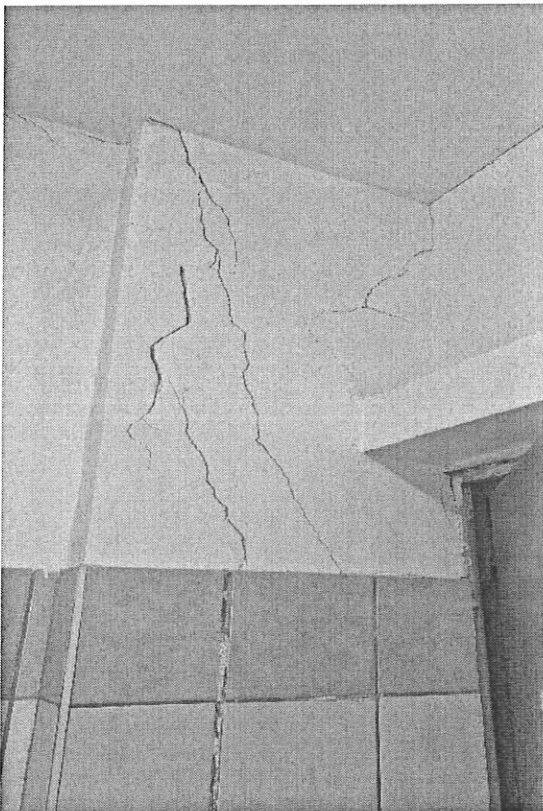
Fig. 10 Pilastro all'interno del wc.

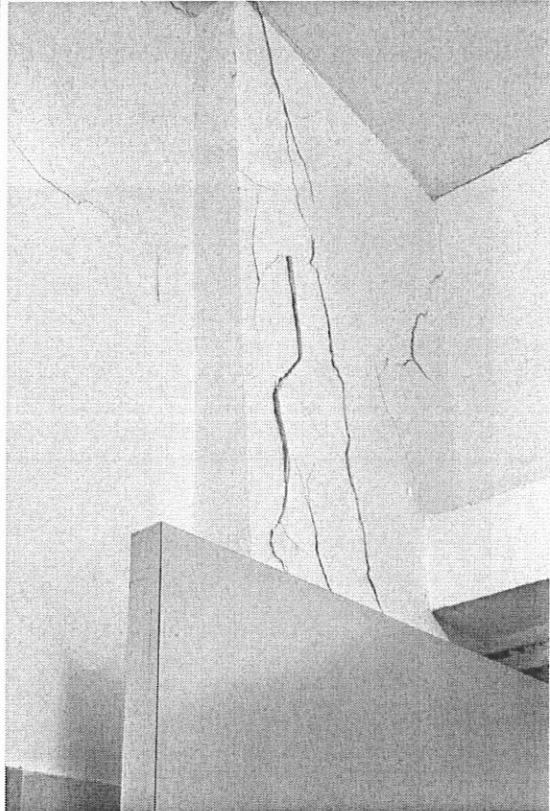
Fig. 11 Pilastro all'interno del wc.

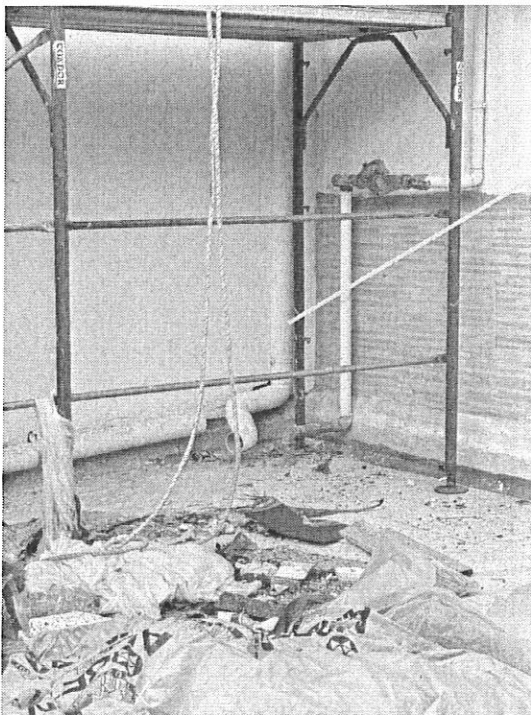
Dalle informazioni acquisite dell'amministratore risulta che, in occasione dei lavori condominiali, di recente esecuzione, alcuni pluviali di scarico delle acque meteoriche che originariamente correvano lungo i pilastri, sono stati deviati all'esterno dell'edificio, lungo le pareti perimetrali (Fig. 13).

Pluviale di scarico condominiale delle acque meteoriche di recente realizzazione.

Fig. 13 Nuovo pluviale installato lungo il retro prospetto.

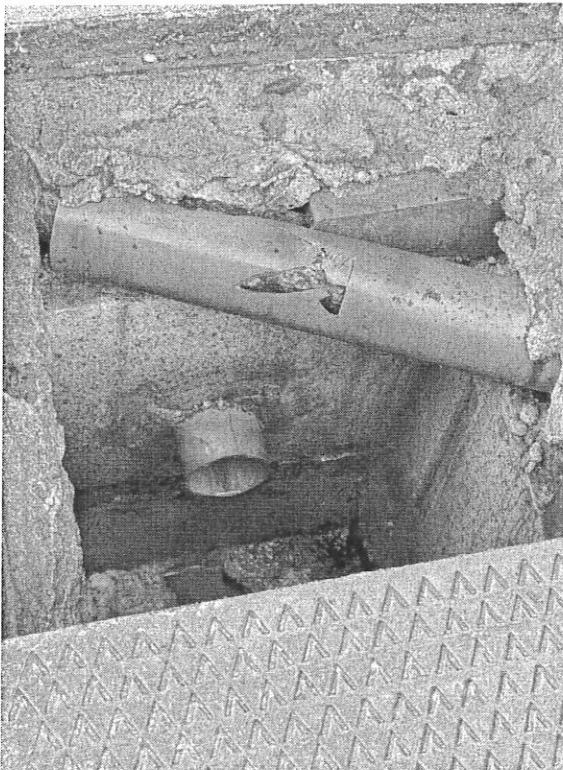
In data 19/11/2025, alle ore 10:00, fu eseguito l'intervento di spurgo alla presenza della scrivente, ed ebbe esito negativo: nessuna ostruzione in corrispondenza del tratto di tubazioni ove si era verificato il traboccamento.

Fig. 14 Pozzetto d'ispezione.

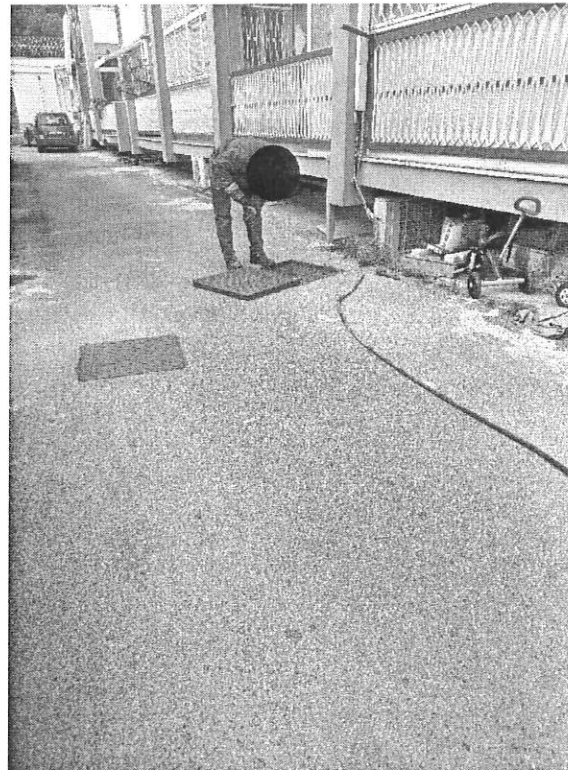
Fig. 15 Pozzetto d'ispezione.

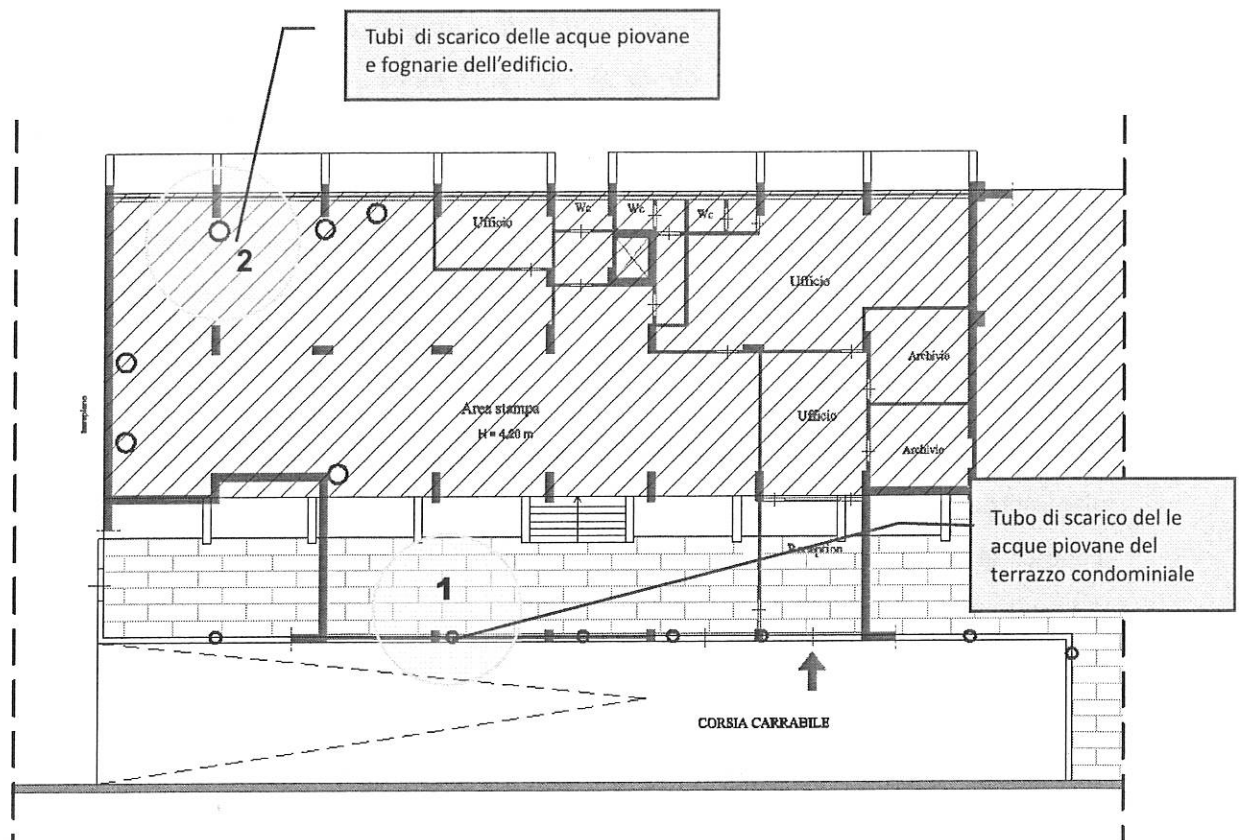
In corrispondenza del punto di raccolta delle acque meteoriche sul terrazzo condominiale, evidenziato con il cerchio giallo n. 1 nella fig. 16, continuavano a manifestarsi delle infiltrazioni d’acqua e percolamento dal soffitto della tipografica ed in corrispondenza della finestra prospiciente la corsia carrabile.

**Fig. 16** Sovrapposizione planimetrica del terrazzo condominiale d'ingresso allo stabile con il lotto 3.  
 Con il colore rosso è indicata la planimetria del lotto 3

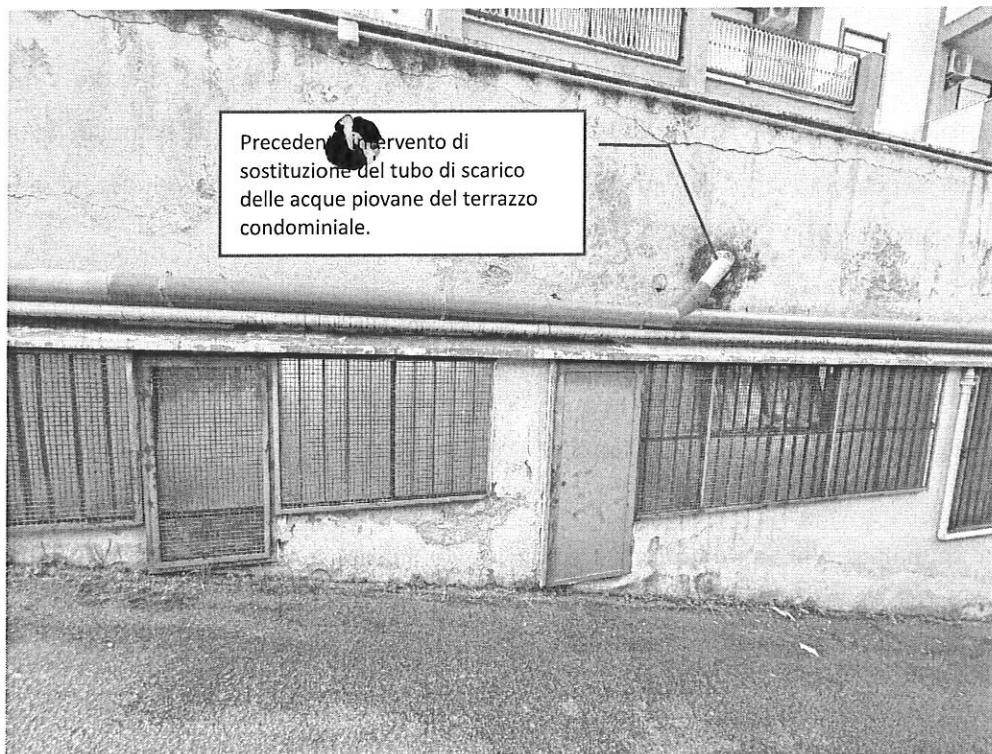
Si ritiene utile rappresentare che, l’amministrazione condominiale aveva in precedenza tentato di eliminare le cause delle infiltrazioni provenienti dal terrazzo condominiale a piano terra, sostituendo dei tratti di tubazione, come mostra la fig. 17; tale tentativo, però, non è risultato risolutivo.

**Fig. 17** . Tubazione di scarico delle acque piovane del terrazzo d'ingresso condominiale (foto dell'11/11/2025).

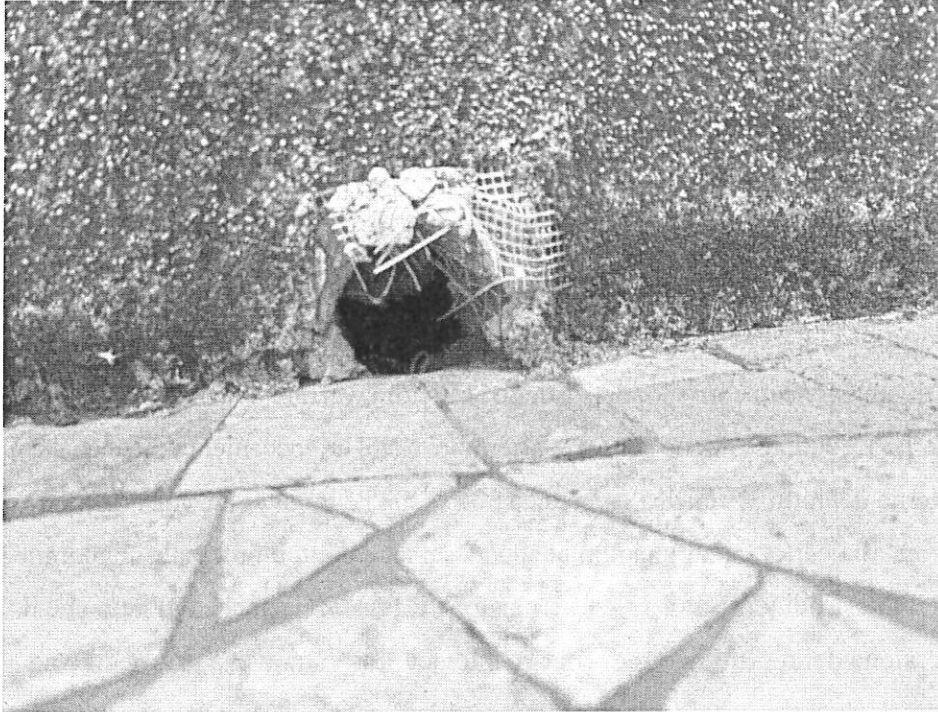
Le cause di tali infiltrazioni d’acqua sono da imputare all’inefficienza ed inadeguatezza del sistema di smaltimento del terrazzo condominiale ed in particolare, alla mancanza di un adeguato chiusino di raccolta delle acque (vedi fig. 18).

**Fig. 18.** Originario punto di raccolta delle acque meteoriche del terrazzo d'ingresso condominiale, la cui posizione corrisponde alla tubazione della fig. 17.

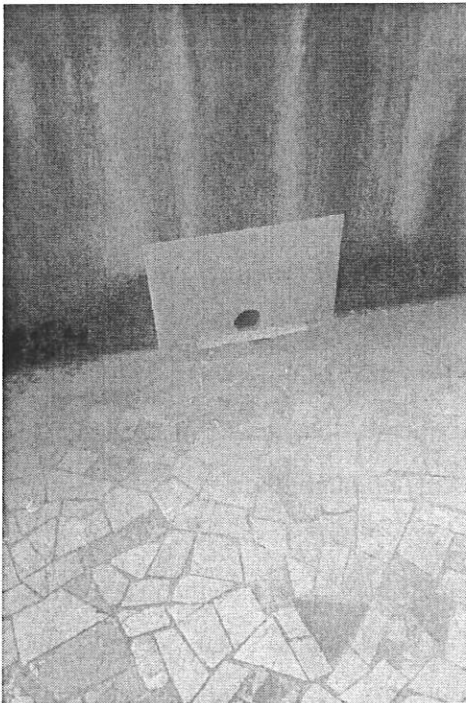
**Fig. 19.** Nuovo intervento sul chiusino di cui alla foto n.18.

È da segnalare che, a seguito del sopralluogo del 19 novembre c.a., l’amministratore di condominio si è attivato tempestivamente per fare eseguire i lavori di rifacimento ed impermeabilizzazione del suddetto elemento, al fine di rimuovere le cause delle lamentate infiltrazioni d’acqua; le foto n. 19 e 20 mostrano l’intervento del condominio del 20/11/2025.

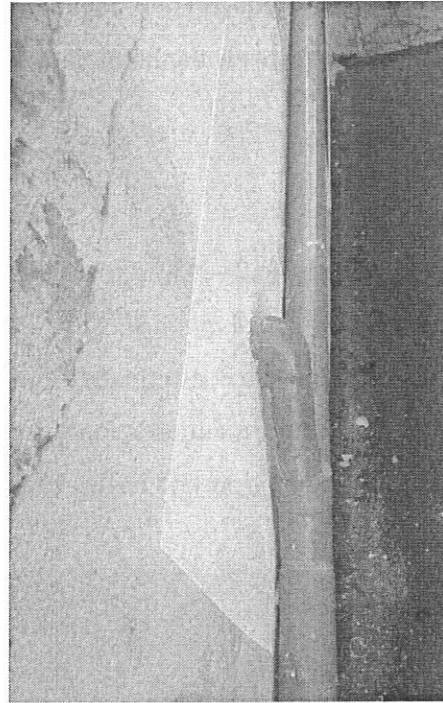
**Fig. 20.** Nuova tubazione di cui alla foto n.18.

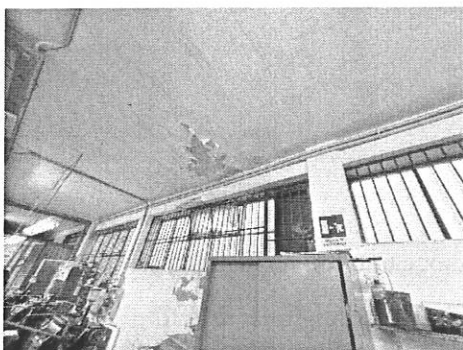
**Fig. 21.** Danni al soffitto ed alla parete perimetrale prospiciente la corsia carrabile (via G. Prezzolini).

- 1) Inefficienza del sistema di impermeabilizzazione e smaltimento delle acque meteoriche del terrazzo condominiale d'ingresso all'edificio, soprastante il lotto 3, nel caso delle infiltrazioni a soffitto e lungo la parete perimetrale prospiciente la corsia carrabile (Fig. 21).

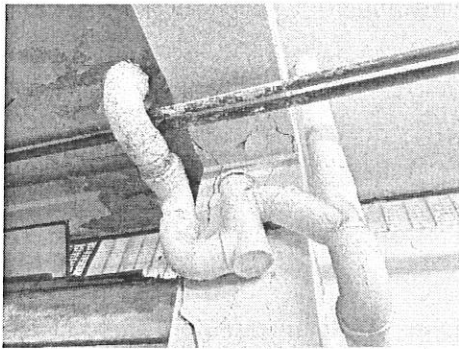
Fig. 22. Danni al soffitto ed al pilastro in corrispondenza della parete perimetrale prospiciente il retro dell'edificio.

2) Nel caso del traboccamento dell'acqua verificatisi in data 30/10/2025, lungo il pluviale condominiale e, per risalita, in corrispondenza del tubo di scarico fognario dell'appartamento soprastante di proprietà le cause sono imputabili all'inadeguatezza della sezione del tubo pluviale condominiale nello smaltimento della portata d'acqua proveniente dalla copertura dell'edificio. Non si esclude, comunque, che i danni al soffitto ed alla parete perimetrale di cui alla fig. 22, possano essere dovute anche a concause come eventuali perdite pregresse dallo scarico fognario dell'appartamento soprastante, raccordato allo scarico condominiale; il pozzetto d'ispezione, oggetto di intervento da parte della ditta di spurgo, è proprio quello di raccolta delle acque provenienti dai suddetti impianti.

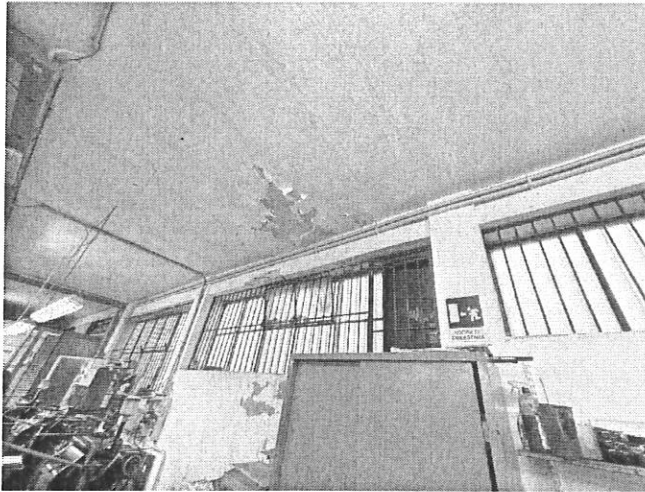
Fig. 23. Porzione di soffitto e parete perimetrale confinante con la corsia carrabile

- Porzione di soffitto e parete perimetrale confinante con la corsia carrabile (via G. Prezzolini): rimozione dell'intonaco e delle parti non aderenti e successivo trattamento dei ferri d'armatura.

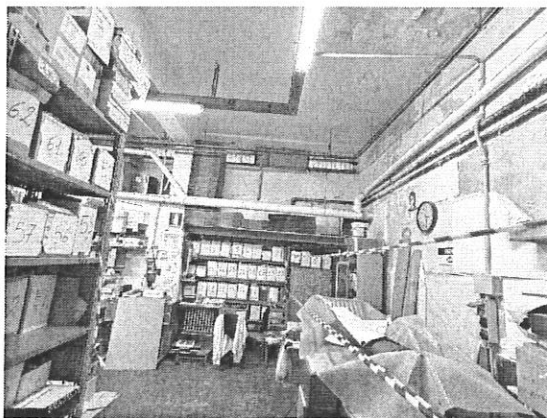
Fig. 24. Parete confinante con terrapieno, interessata da lesioni.

- Zona antistante le pareti perimetrali addossate al terrapieno, interessate da lesioni: inibizione alla fruizione mediante transenne o altri separatori/dissuasori.

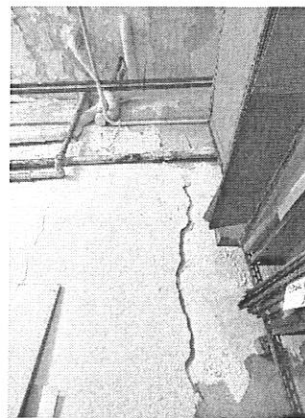
Fig. 25. Lesione sulla parete addossata al terrapieno

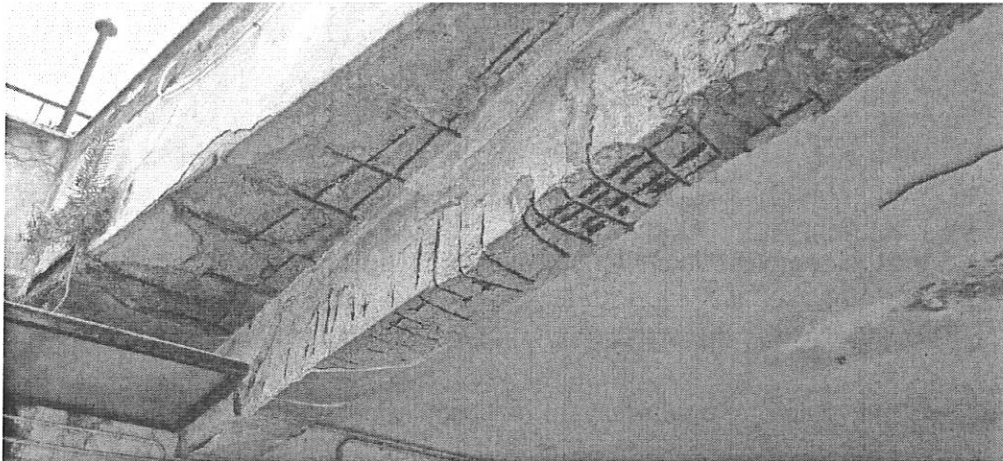
Figura 6 – Fenomeni di degrado che interessano le strutture esterne dell'edificio

Il quadro complessivo dei fenomeni esterni appare dunque riconducibile a un processo di degrado del calcestruzzo indotto dall'azione combinata dell'umidità persistente, della carbonatazione e dell'ossidazione delle armature, aggravato dalla presumibile inefficienza nel tempo del sistema di smaltimento delle acque meteoriche. Non si rilevano tuttavia deformazioni globali, rotazioni, fessurazioni passanti o cinematismi tali da far ritenere compromessa la stabilità dell'organismo strutturale, configurandosi piuttosto un degrado corticale e manutentivo che necessita di interventi di ripristino e protezione.

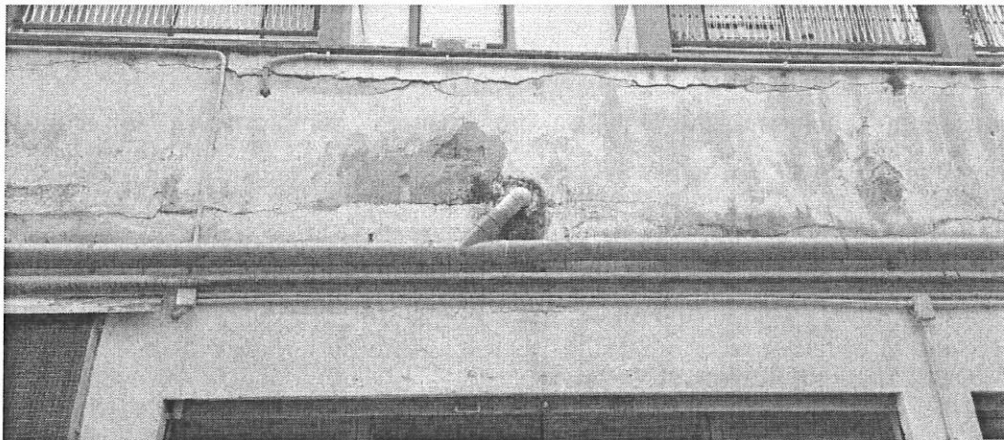
Figura 7 – Lesioni e degradi diffusi localizzati in corrispondenza dell'innesto dei pluviali

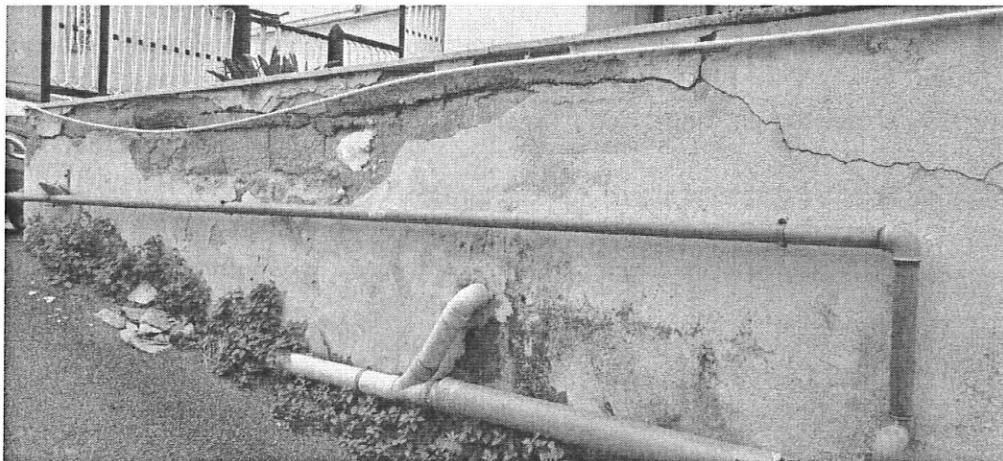
Figura 8 – Fenomeni di degrado, lesioni e distacco di intonaci

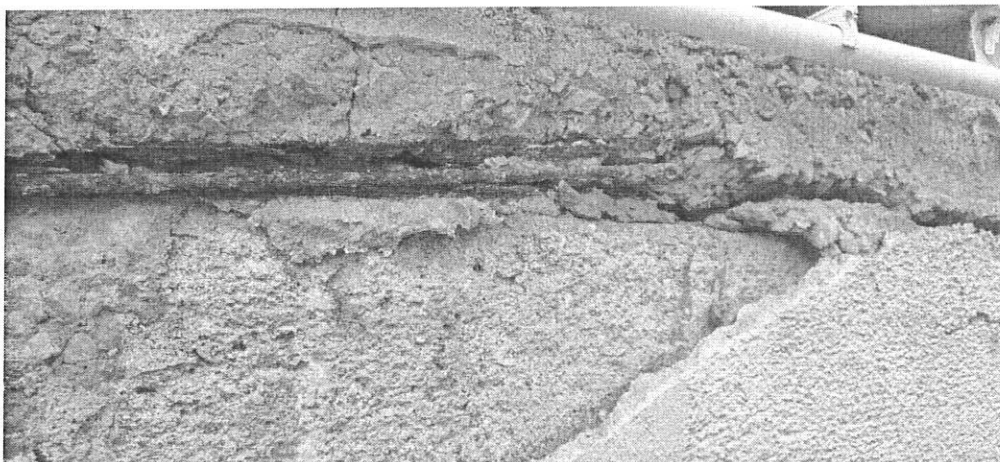
*Figura 9 – Ossidazione delle barre di armatura sul muretto d'attico*

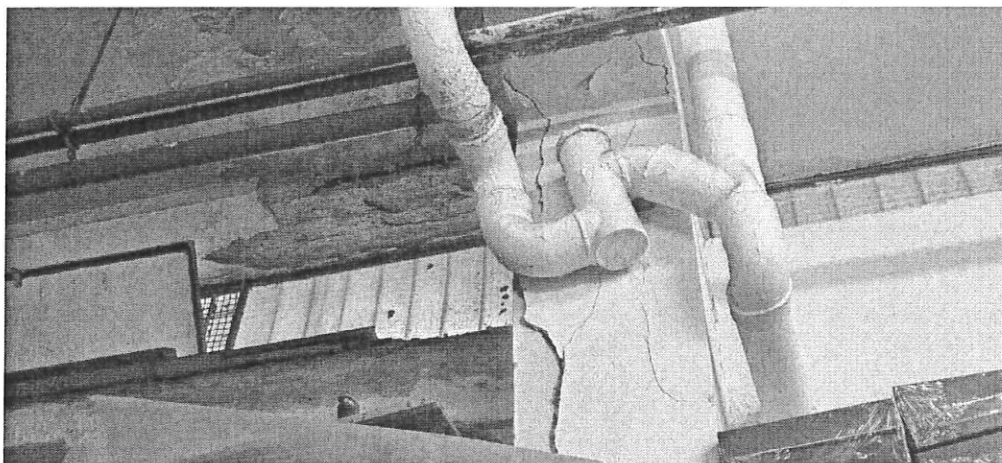
Alcuni pilastri in calcestruzzo armato presentano fessurazioni prevalentemente verticali, localizzate in particolare lungo gli spigoli e in prossimità dei nodi trave-pilastro, accompagnate da distacco e disgregazione del copriferro. In diversi punti si osservano fenomeni di ossidazione delle armature, con

conseguente espulsione del calcestruzzo superficiale, quadro tipico di degrado indotto da carbonatazione e cicli di imbibizione e asciugatura dovuti a infiltrazioni ricorrenti.

*Figura 10 – Uno dei pilastri interni particolarmente ammalorato in prossimità di uno scarico*

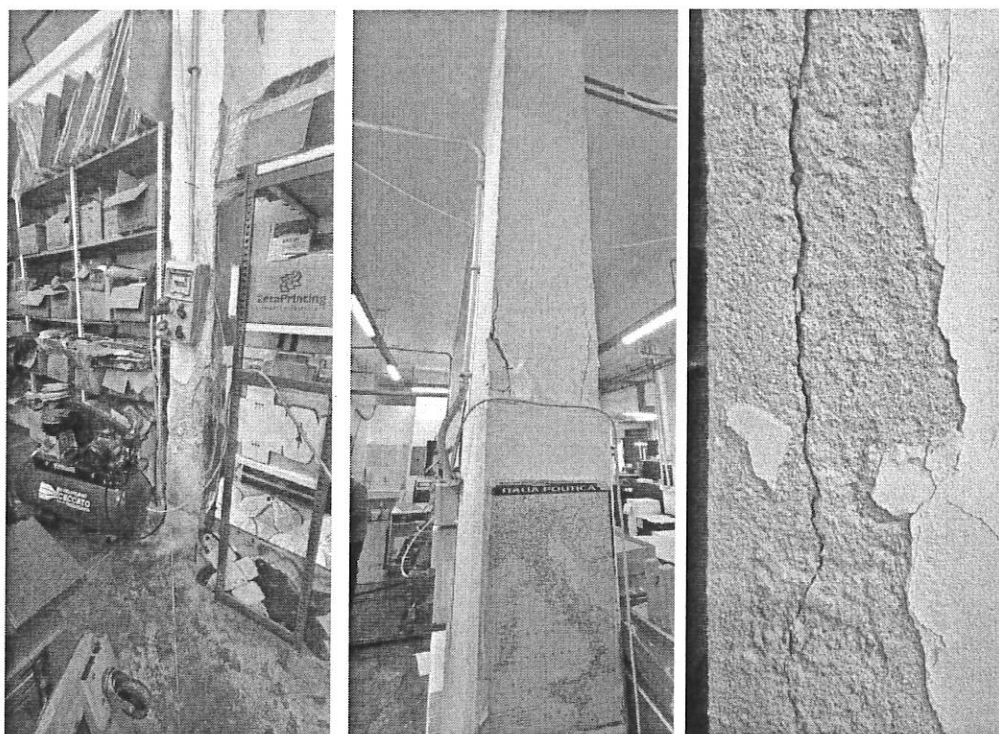
*Figure 11 - 12 - 13 – Pilastri interni particolarmente degradati con fenomeni fessurativi diffusi*

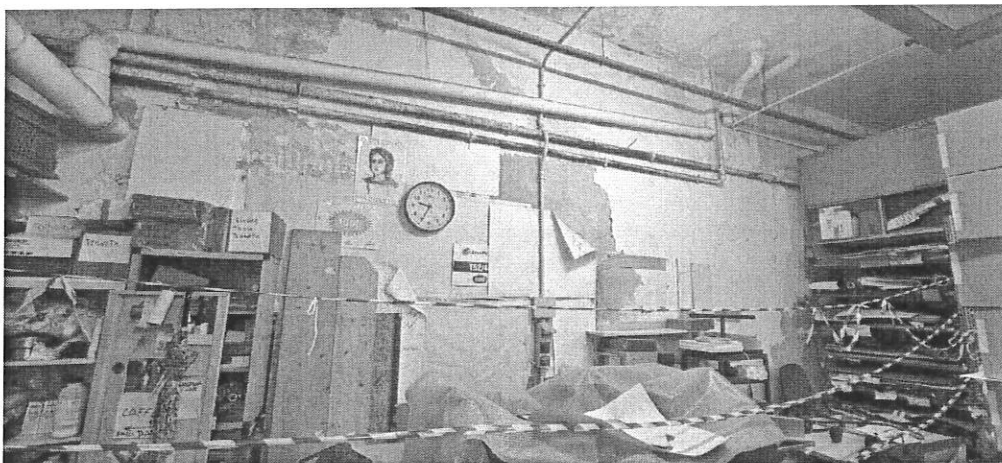
Le pareti controterra risultano interessate da marcate manifestazioni di umidità, con presenza di macchie, efflorescenze saline, rigonfiamenti e distacchi dell'intonaco, segni evidenti di risalita capillare e/o infiltrazioni laterali dal terreno.

Figura 14 – Parete controterra in cui sono presenti fenomeni di degrado diffusi

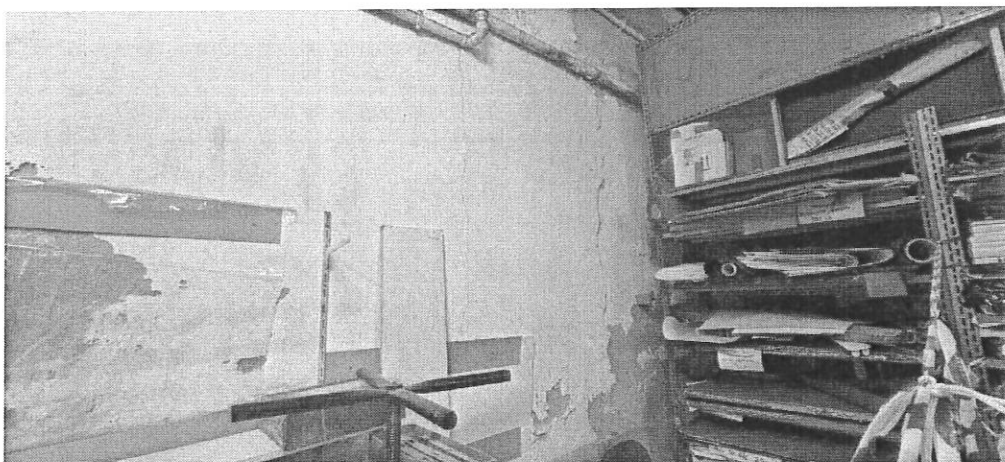
Figura 15 – Lesioni verticali presenti lungo la parete controterra

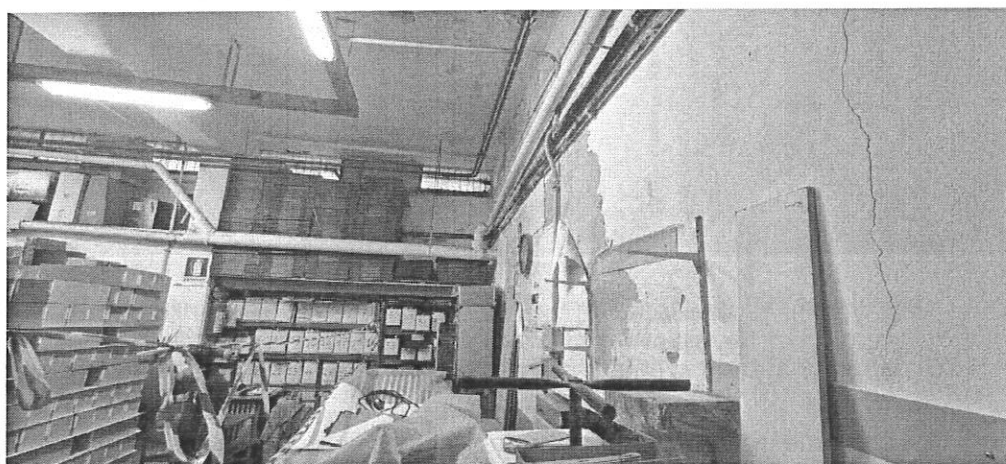
Figura 16 – Vista laterale della parete controterra in cui sono apprezzabili le lesioni verticali che presumibilmente sono corrispondenti alle sottostanti armature

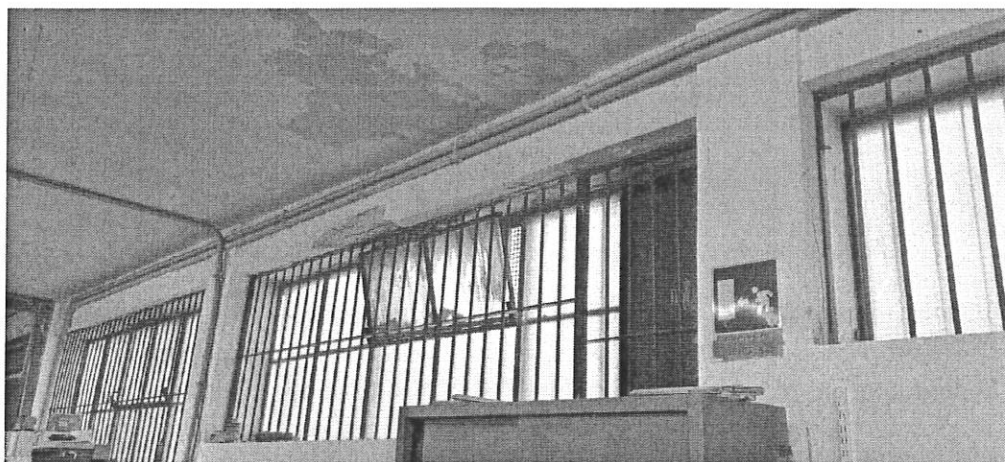
Alcune travi ed diversi campi di solaio mostrano estesi fenomeni di ammaloramento, con scrostamenti dell'intonaco, porzioni di copriferro degradato e, in alcune aree, esposizione delle armature metalliche. Le zone maggiormente compromesse risultano quelle in corrispondenza delle fasce sopra le aperture finestrate e lungo i perimetri esterni, dove le tracce di colature e le alterazioni cromatiche testimoniano infiltrazioni provenienti dall'esterno o dalla copertura. Nei solai si riscontra inoltre disgregazione superficiale del calcestruzzo e localizzata ossidazione dei ferri, fenomeni che, pur non evidenziando allo stato deformazioni o dissesti macroscopici, indicano un processo di degrado evolutivo che richiede interventi di bonifica e ripristino.

Figura 17 – Area operativa, degradi intradosso solai e travi perimetrali

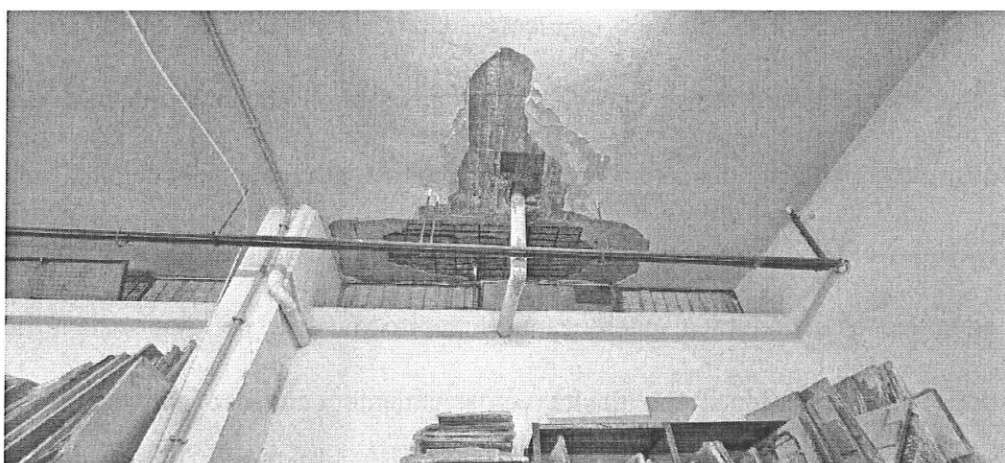
Figura 18 – Ammaloramento del solaio con distacco di intonaco nell'intorno dell'innesto dei pluviali

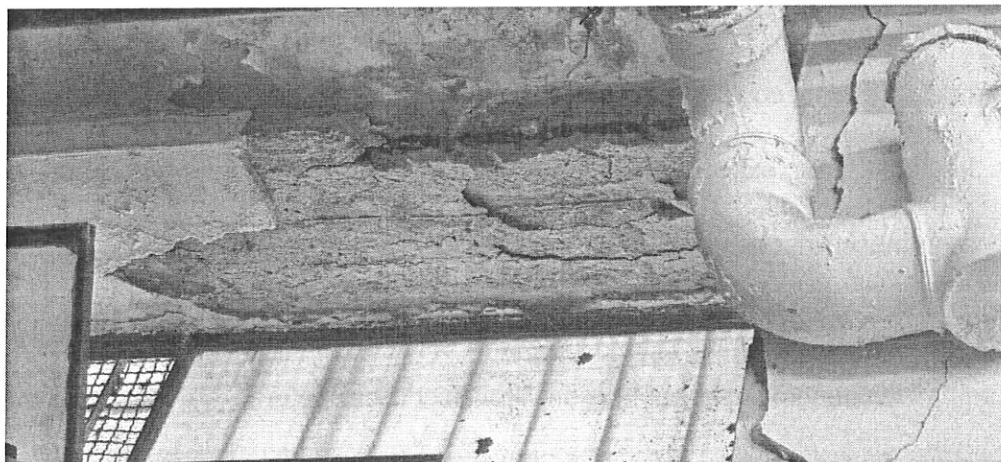
*Figura 19 – Degrado dell'intradosso delle travi in c.a. lungo le finestrate*

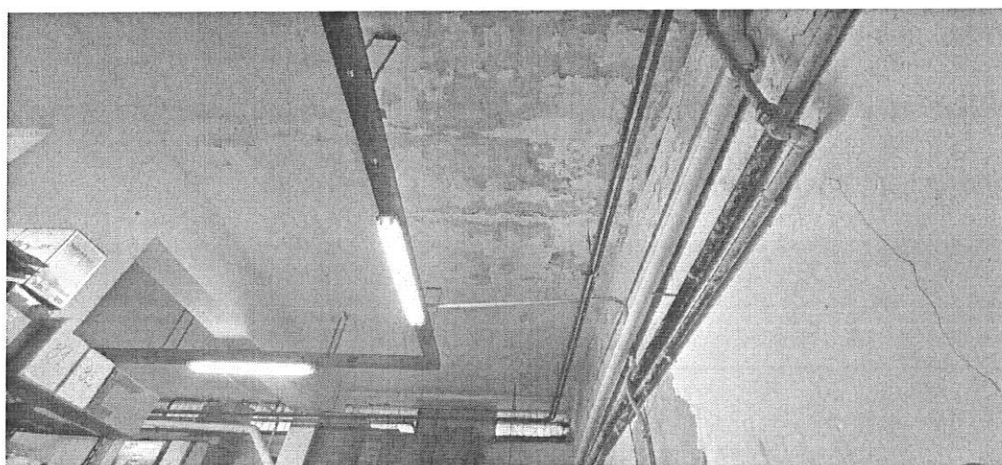
*Figura 20 – Ammaloramento diffuso del solaio di copertura con alterazioni cromatiche*

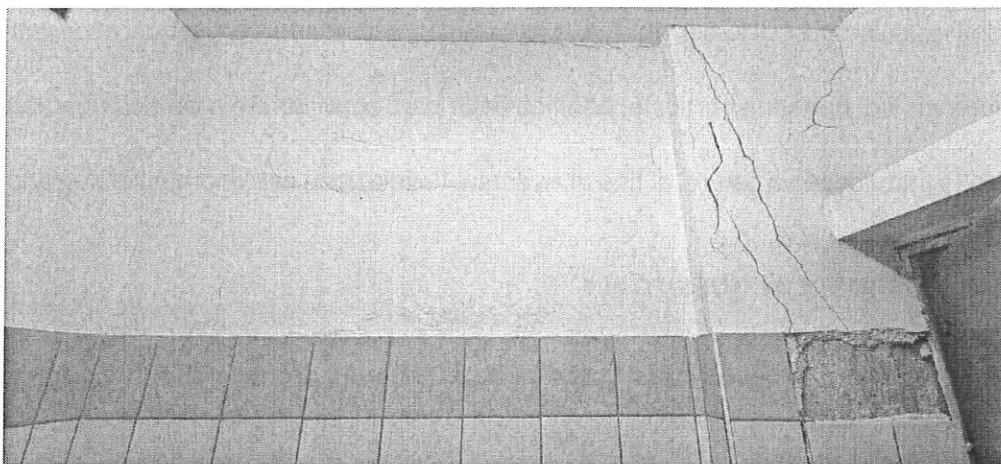
Nel locale WC si riscontra una situazione analoga ma localmente più accentuata. Il pilastro presente nell'angolo del vano evidenzia un quadro fessurativo verticale continuo, con apertura più marcata in corrispondenza dello spigolo e porzioni di intonaco distaccate. L'umidità ambientale, unitamente a possibili infiltrazioni provenienti dall'alto o dalle pareti adiacenti, ha favorito il degrado superficiale del calcestruzzo e la perdita di adesione delle finiture. Nella fascia rivestita in piastrelle si osserva il distacco parziale del rivestimento ceramico e la perdita di aderenza al supporto murario, con esposizione del sottofondo. Tale fenomeno risulta verosimilmente connesso alla qualità dei materiali usati per la realizzazione dell'edificio così come ad un problema di

presenza di umidità retrostante che ha compromesso la coesione del collante e degli strati di supporto.

*Figura 21 – Antibagno in cui sono visibili fenomeni di distacco delle piastrelle e lesioni di uno dei pilastri*

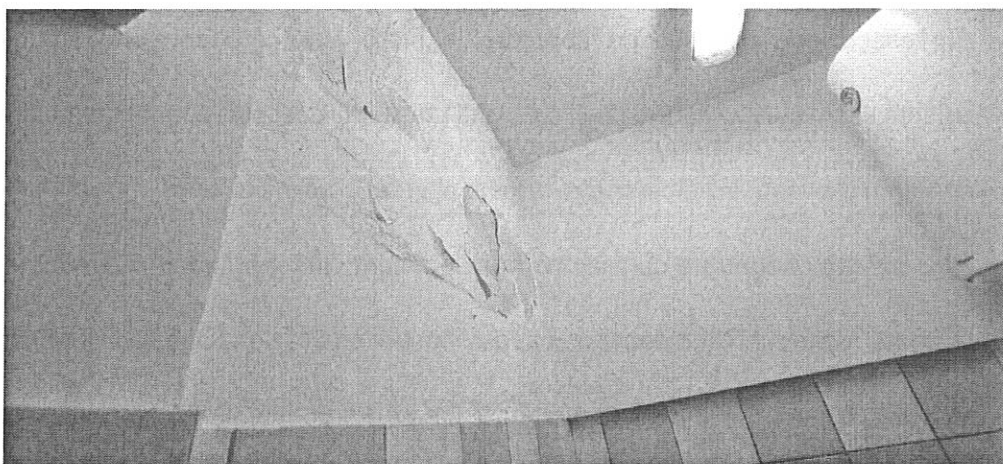
*Figura 22 – Ammaloramento diffuso di una parete interna del WC*

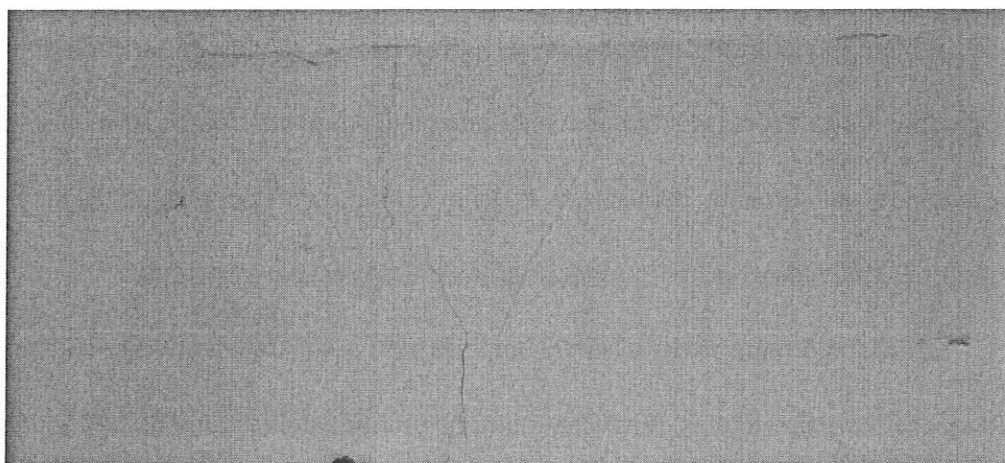
*Figura 23 – Quadro fessurativo all'interno dei servizi igienici*
