# TRIBUNALE DI RAGUSA

**Procedura Esecutiva Immobiliare**  
**n. 313/2016 R.G. Es.**

***PERIZIA DI STIMA IMMOBILIARE***

*(Aggiornamento n° 2 della Perizia del 13/10/2017)*

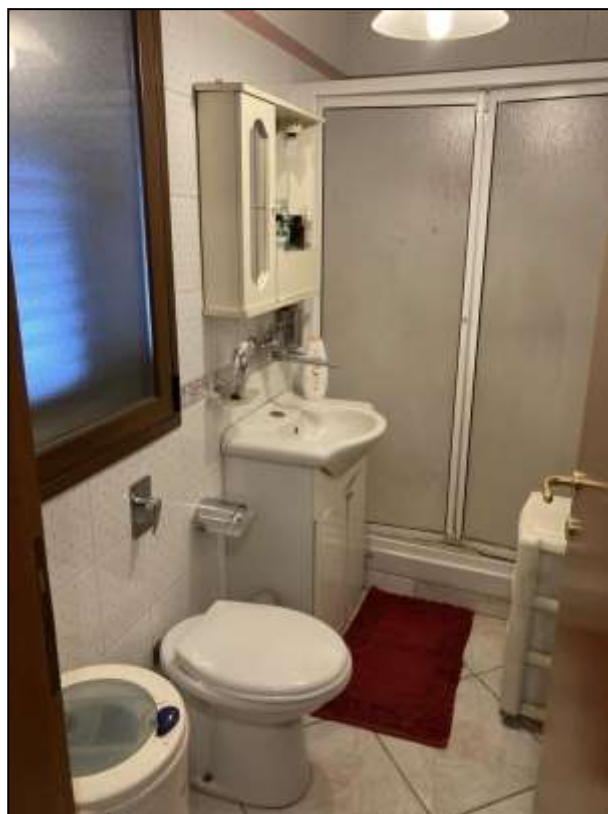
*Foto n. 5: Lavanderia*

- Presenza, all'interno della lavanderia, nella parte alta, di macchie di umidità dovute presumibilmente a condensa formatasi per effetto del vapore presente nell'ambiente in occasione dell'utilizzo della doccia.
- Presenza di macchie di umidità ed intonaco leggermente scrostato sul solaio della camera "B" a causa di infiltrazioni dal soprastante terrazzino di proprietà della stessa debitrice (*difetto non rilevato in occasione del precedente sopralluogo del 07/02/2025*).

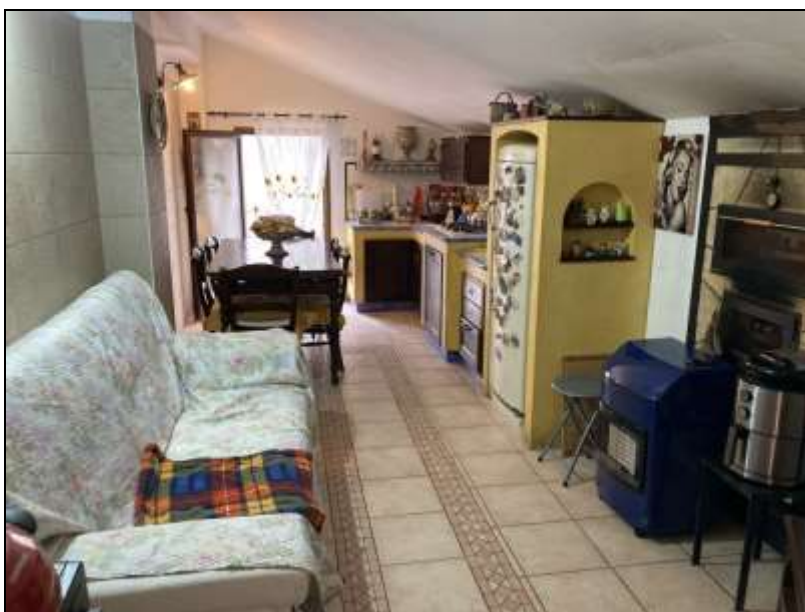
*Foto n. 11: Cucina al 3° piano*

Nella realtà il locale al terzo piano è stato realizzato in modo difforme rispetto alla concessione edilizia.

- È stata modificata la sagoma del vano sottotetto con un ampliamento della superficie utile di circa 4 mq. Il suddetto ampliamento è stato ricavato all'interno del sottotetto stesso e quindi non sono variate le dimensioni complessive del sottotetto.

- È stata ampliata la terrazza con un incremento della superficie utile di circa 14 mq.
- Il vano sottotetto, non abitabile, è stato rifinito ed adibito a cucina – pranzo.

Dal punto di vista urbanistico tali difformità formali possono essere sanate mediante procedura edilizia di recupero volumetrico ai fini abitativi ai sensi dell'art. 5 della L.R. n. 16/2016.

I costi stimati per la regolarizzazione del piano terzo, comprensivi di sanzioni, oneri di urbanizzazione, spese tecniche ed oneri fiscali connessi, ammontano a circa € 5.000,00.
