# **TRIBUNALE DI MACERATA**

**ESECUZIONE IMMOBILIARE N. R.G. 194/2023**

**VERIFICA DELLO STATO DI DANNO  
CON RIDEFINIZIONE DEI LIVELLI OPERATIVI**

**IMMOBILE SITO IN APPIGNANO C.DA CAMPO DI BOVE 11**

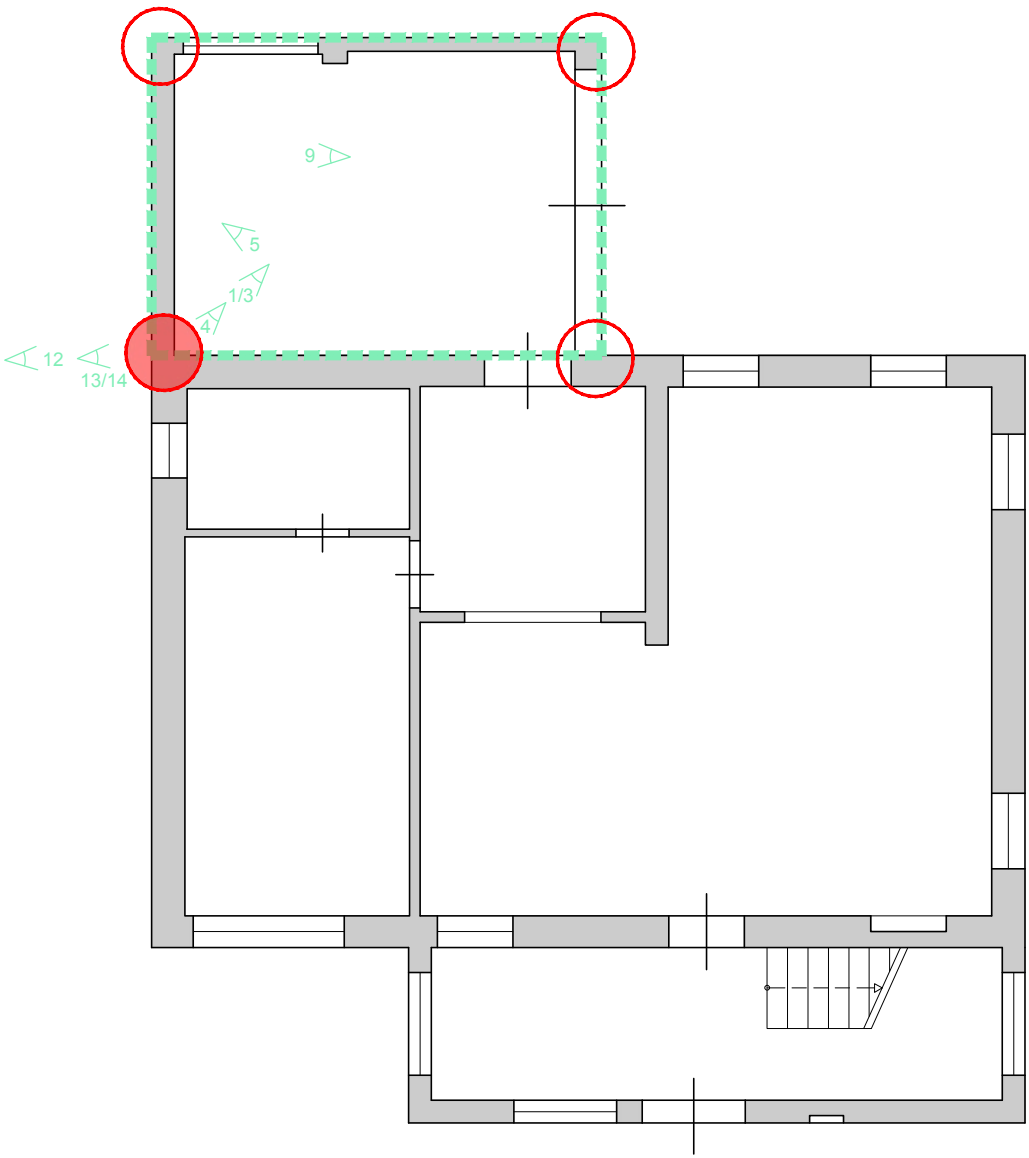
US 1 Pianta piano terra

**DESCRIZIONE DEL DANNO:** *distacchi localizzati tra pareti portanti ortogonali.*

**SI RITIENE CONDIZIONE SODDISFATTA IN BASE AI DISTACCHI APPURATI IN SEDE DI STATO DI DANNO.**

DANNO GRAVISSIMO CONDIZIONE n. 7

CONDIZIONE SODDISFATTA

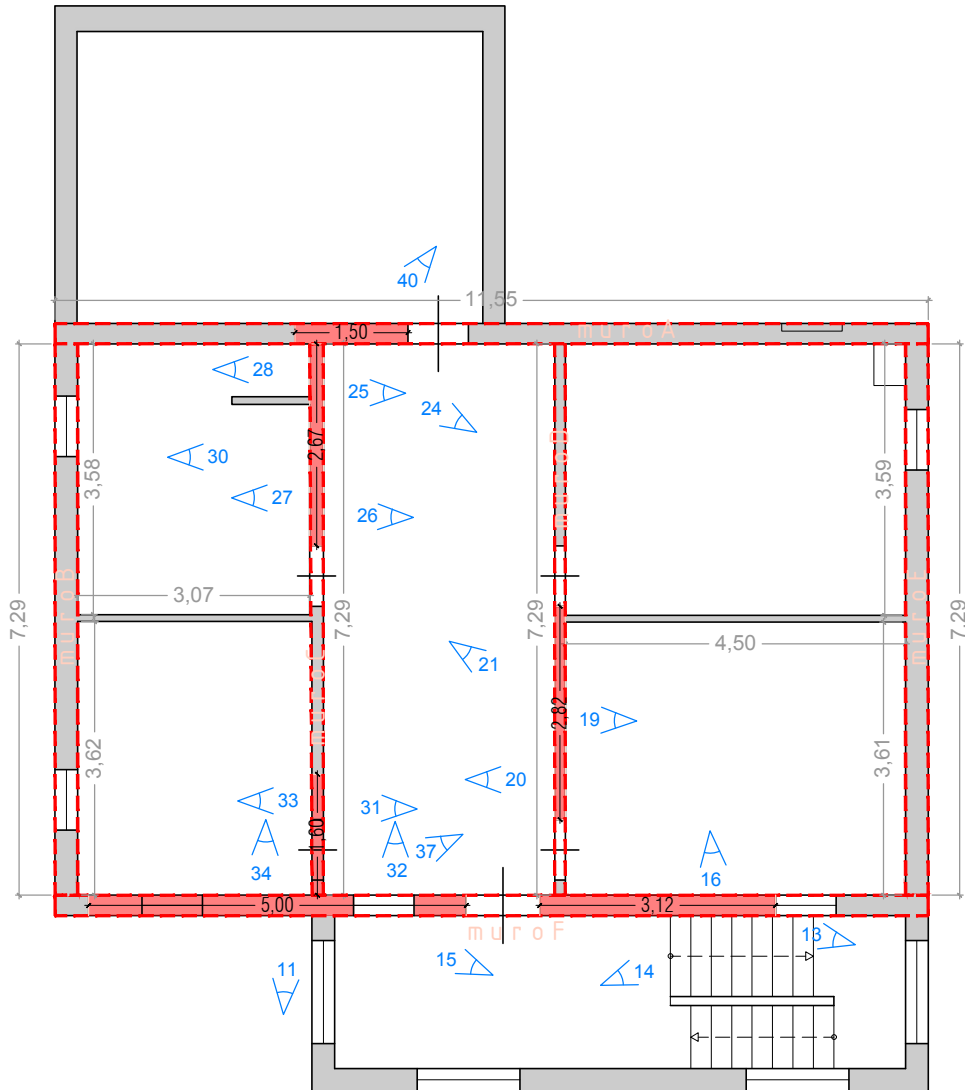
US 2 Pianta piano primo

**DESCRIZIONE DEL DANNO:** *lesioni passanti*

DANNO GRAVE CONDIZIONE n. 1

SUPERFICIE PROSPETTICA CON LESIONI PASSANTI: 46,29 m²

46,29 m² > 45,58 m² CONDIZIONE SODDISFATTA

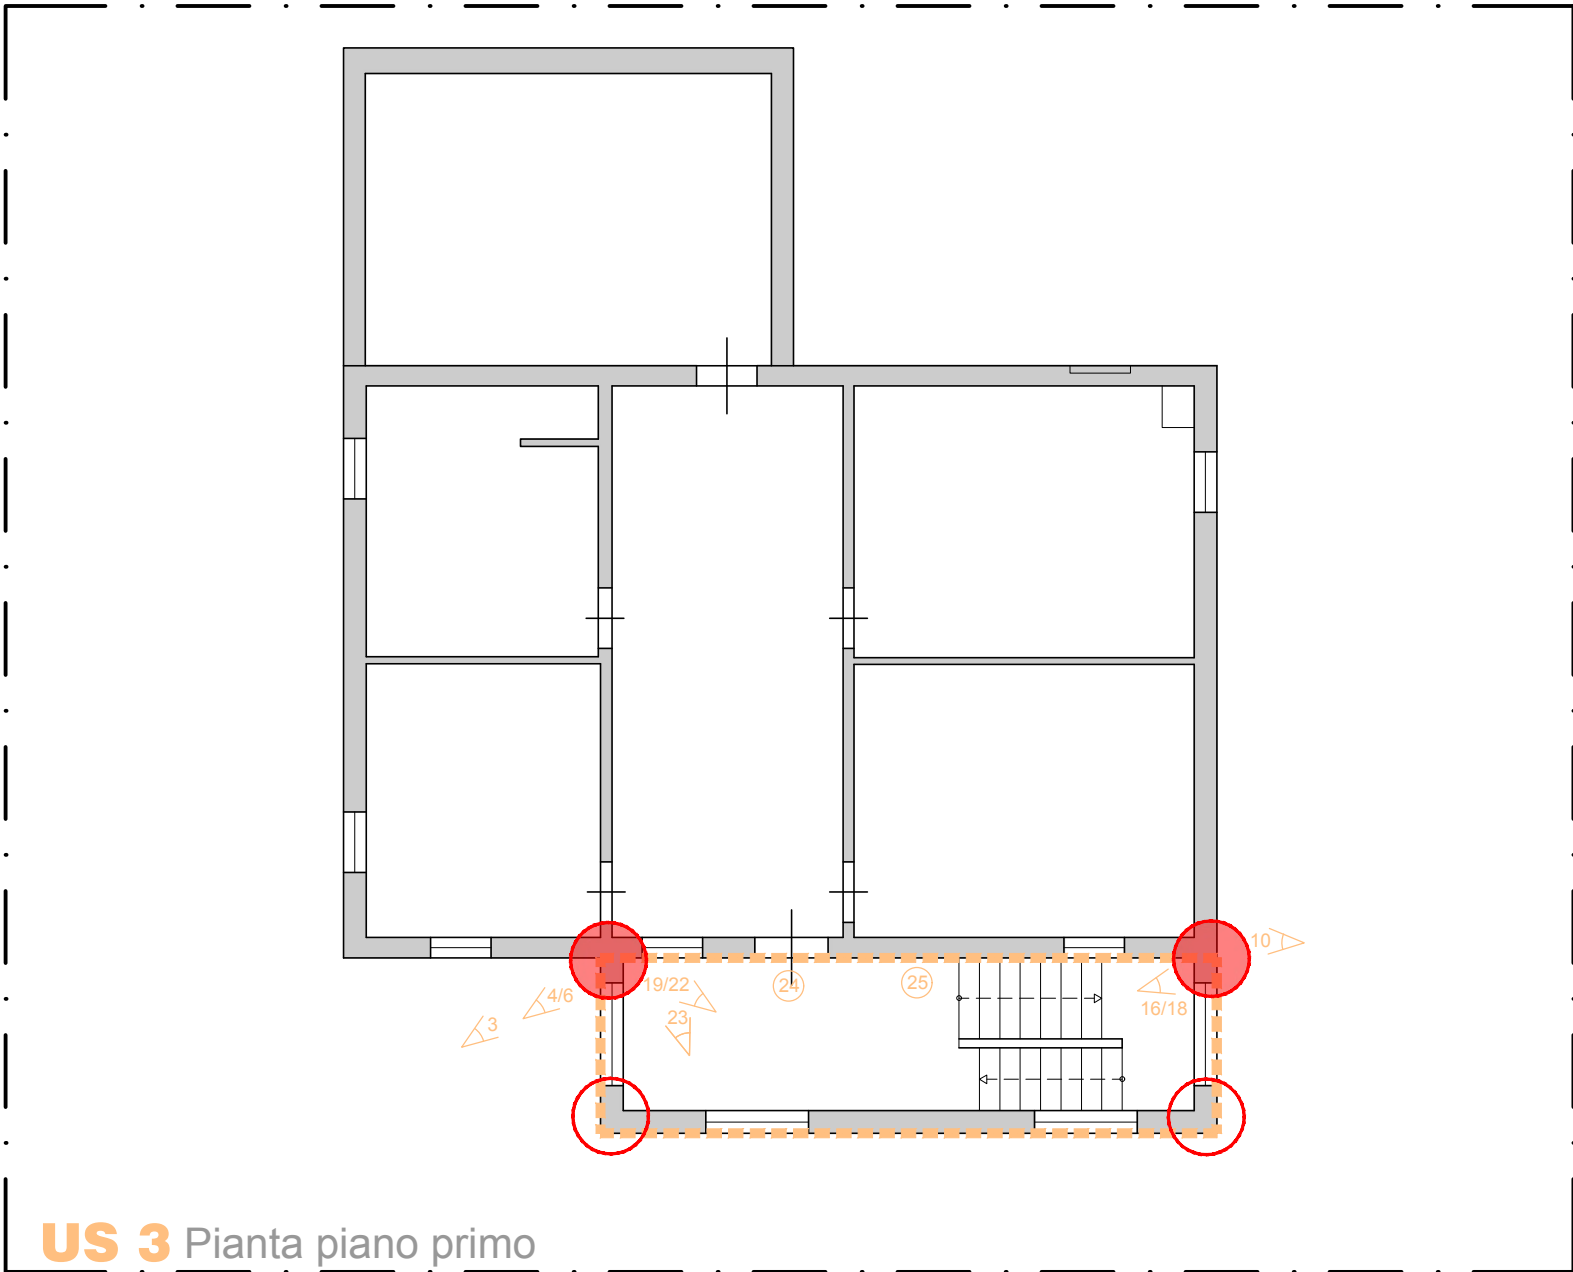
2 > 1CONDIZIONE SODDISFATTA
