# **TRIBUNALE DI MACERATA**

**ESECUZIONE IMMOBILIARE N. R.G. 194/2023**

**SISMA  
ATTI TECNICI ED AMMINISTRATIVI  
PERIZIA GIURATA**

**IMMOBILE SITO IN APPIGNANO C.DA CAMPO DI BOVE 11**

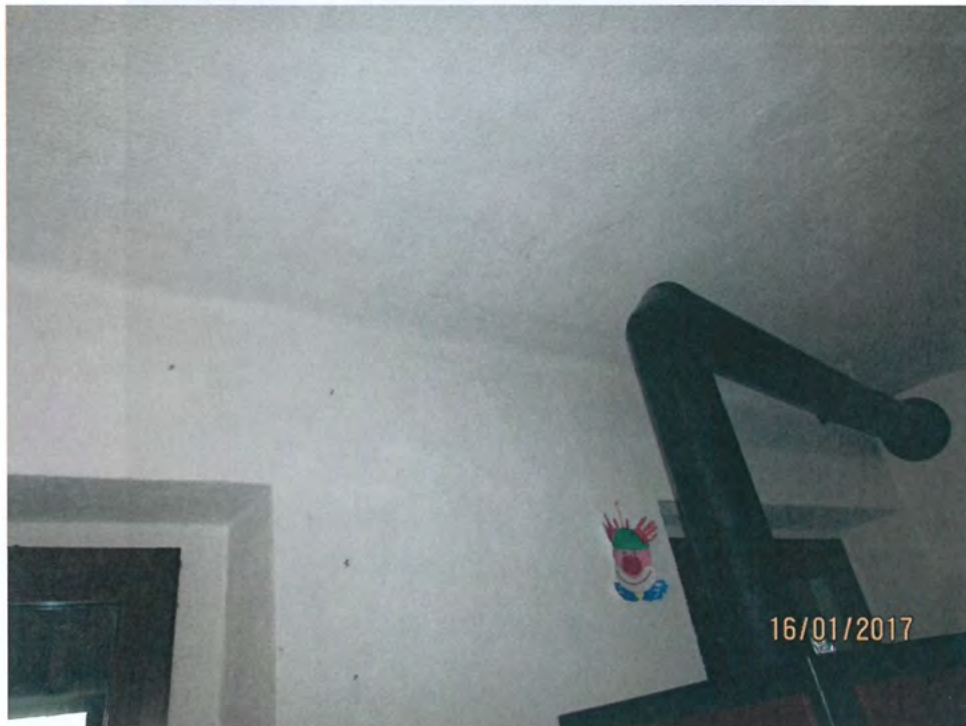
Foto 05 - Lesioni parallele all'orditura  
Piano Terra - Intradosso Solaio del Pranzo/Soggiorno

**- Lesioni parallele all'orditura**

- Le lesioni di piccola entità, parallele all'orditura, sono principalmente dovute a flessione differenziale fra i travetti.

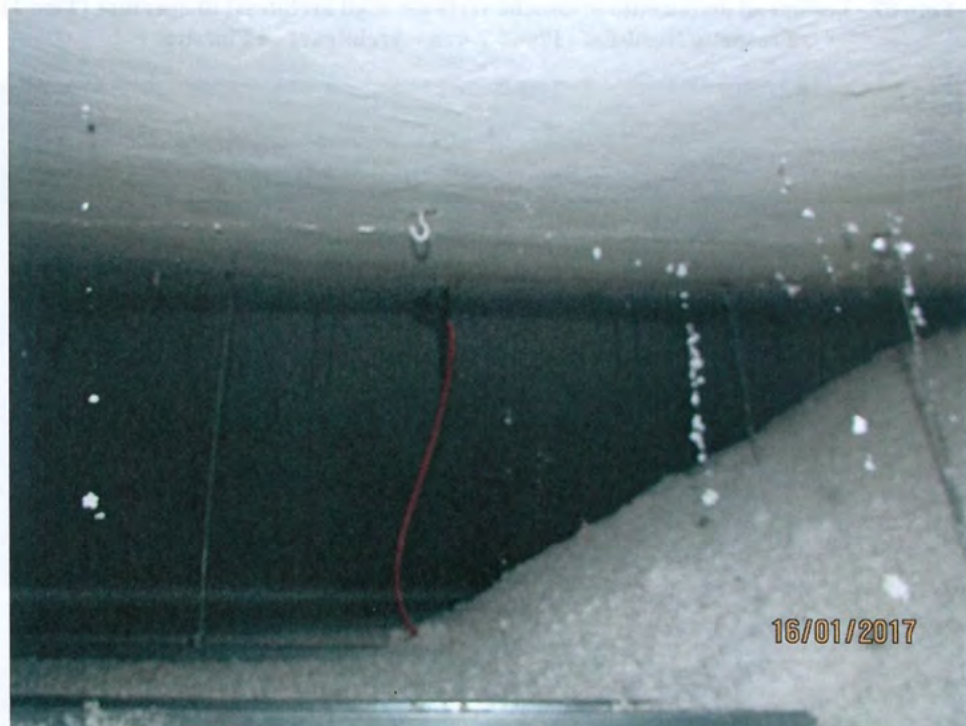
Foto 06 - Lesioni parallele all'orditura  
Piano Primo - Intradosso Copertura Nucleo Originario

**- Lesioni parallele all'orditura**

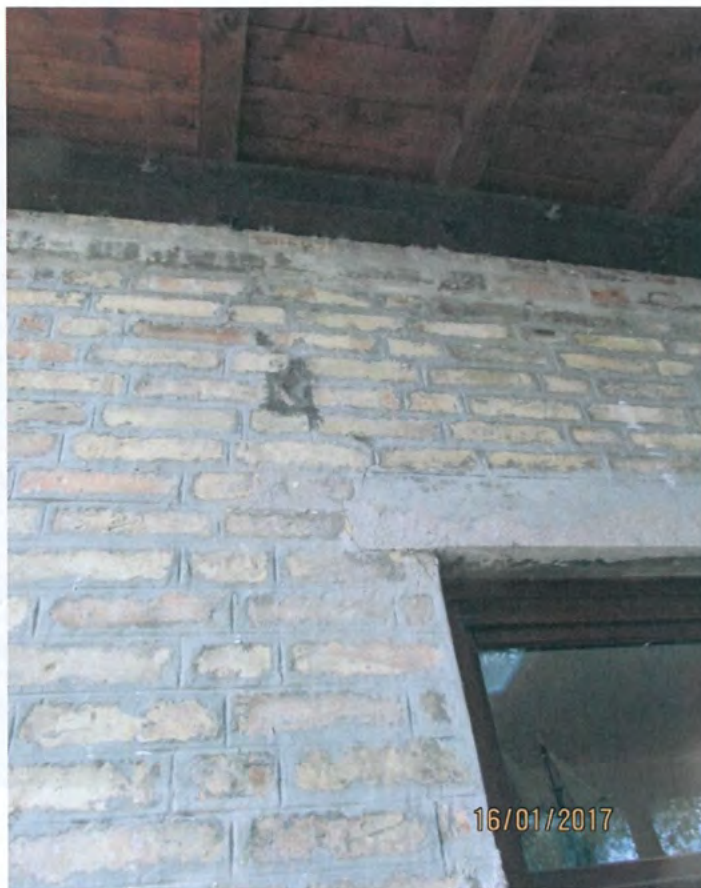
**Foto 07 - Lesioni ad andamento pressochè verticale sugli architravi di aperture (Tipo 1)  
Prospetto Nord-Est - Piano Terra - Architrave su Finestra**

**- Lesioni ad andamento pressoché verticale sugli architravi di aperture - Tipo 1**

Nel caso in esame, le **lesioni di Tipo 1** risultano essere **poco estese** pertanto si può ritenere che il fenomeno sia ancora di tipo locale e si può propendere per un rischio strutturale basso.

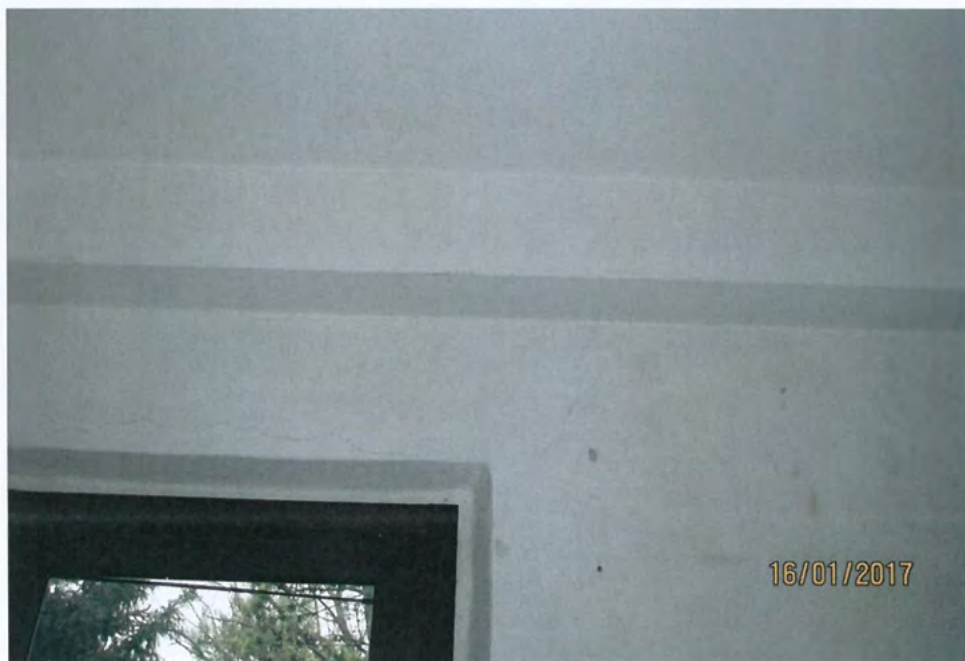
**Foto 08 - Lesioni ad andamento pressochè verticale sugli architravi di aperture (Tipo 1)  
Piano Primo - Camera 3 - Architrave su Finestra**

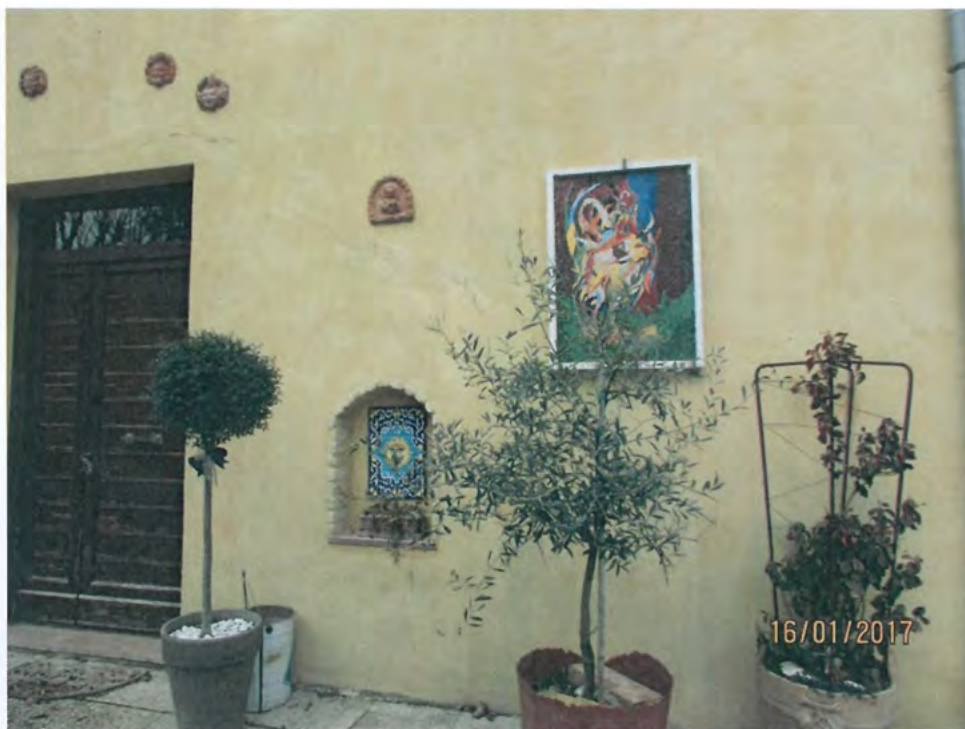
**Foto 09 - Lesioni ad andamento diagonale in elementi verticali (Tipo 3)**  
**Prospetto Sud-Est - Piano Terra - Maschio Murario su Vano Scala**

**- Lesioni ad andamento diagonale in elementi verticali (maschi murari) – Tipo 3**

- La presenza nelle murature di **lesioni ad andamento diagonale (per taglio) nelle fasce di piano (Tipo 2) e/o nei maschi murari (Tipo 3)**, comprese in un intervallo di ampiezza > 2mm fino a circa 1 cm (limite dimensionale oltre il quale si sarebbe in presenza di un danno gravissimo e/o crollo), sono generalmente spiegabili con l'**attivazione, da parte dell'azione sismica, di un meccanismo di resistenza a taglio che ha prodotto dislocazioni visibili**.

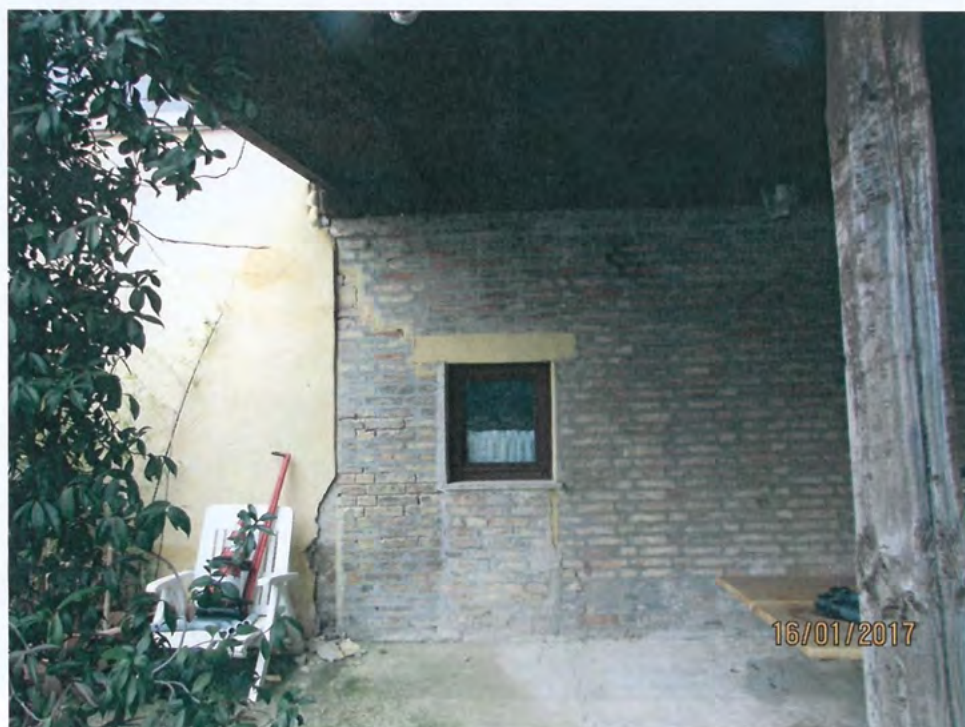
**Foto 10 - Lesioni ad andamento diagonale in elementi verticali (Tipo 3)**  
**Prospetto Sud-Ovest - Piano Terra - Maschio Murario su Bagno**

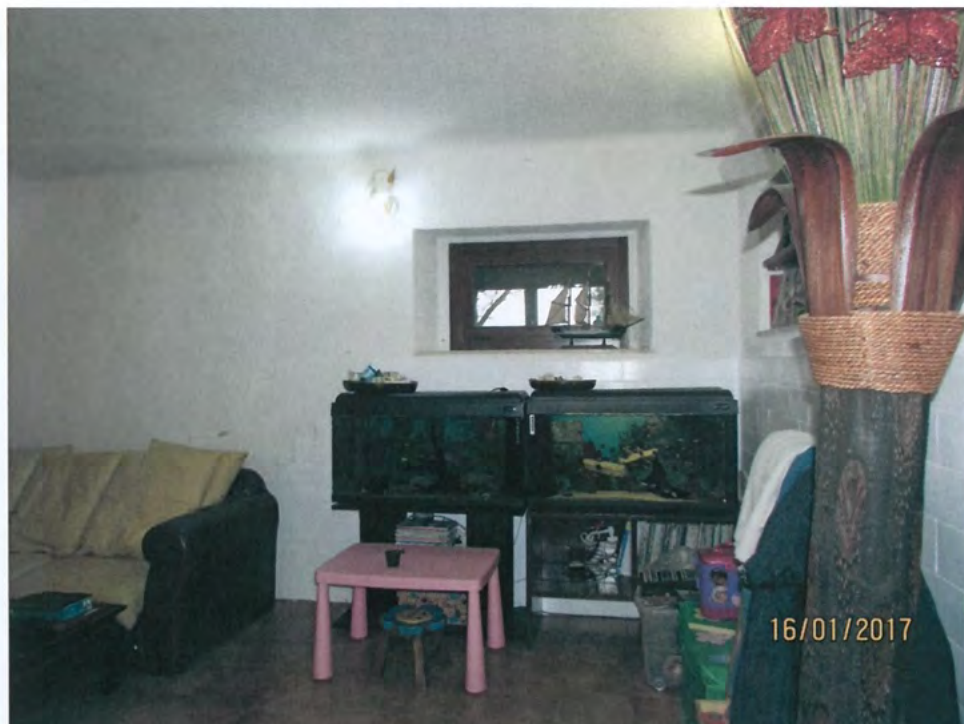
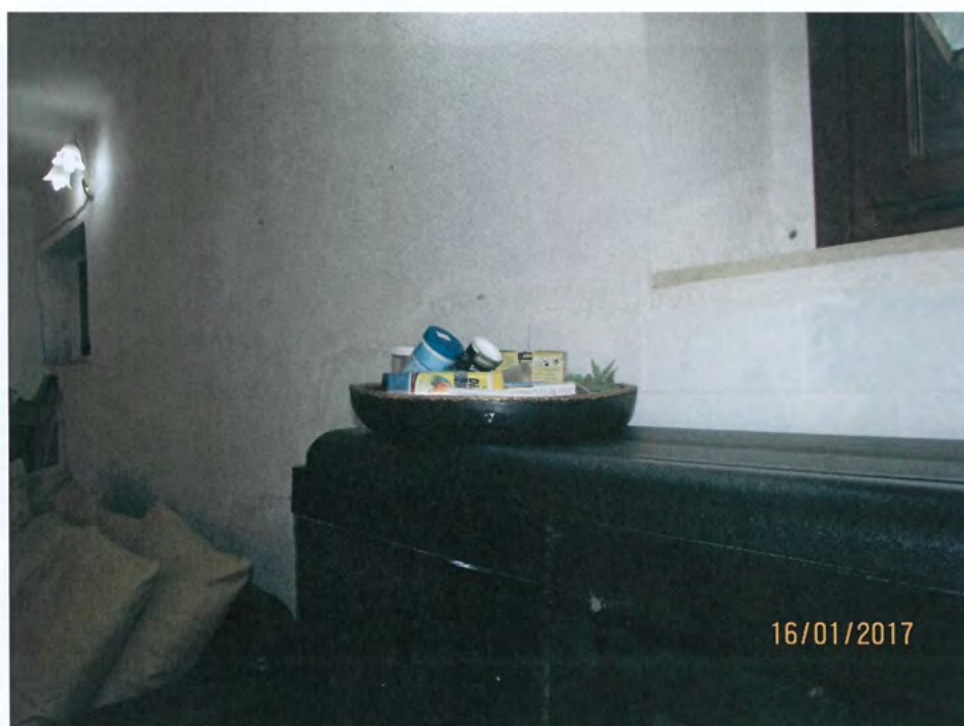
**Foto 11.a - Lesioni ad andamento diagonale in elementi verticali (Tipo 3)**  
**Piano Terra - Pranzo Soggiorno - Maschio Murario lato Nord-Est**

**Foto 11.b - Lesioni ad andamento diagonale in elementi verticali (Tipo 3)**  
**Piano Terra - Pranzo Soggiorno - Maschio Murario lato Nord-Est**  
**Dettaglio**

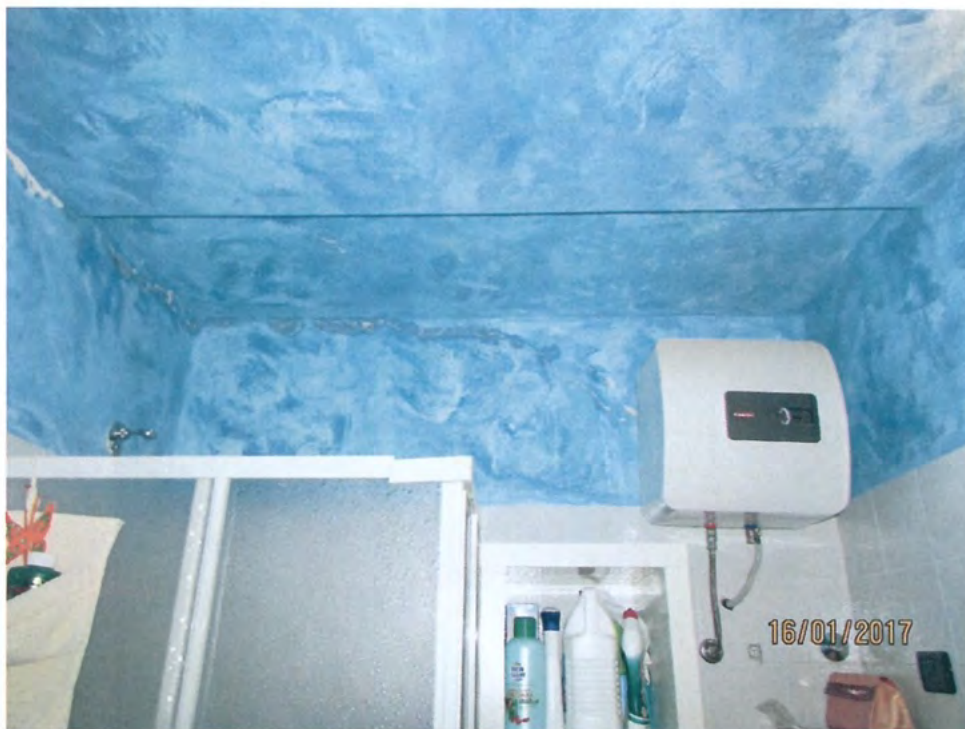
**Foto 12 - Lesioni ad andamento diagonale in elementi verticali (Tipo 3)**  
**Piano Terra - Bagno - Maschio Murario lato Nord-Ovest**

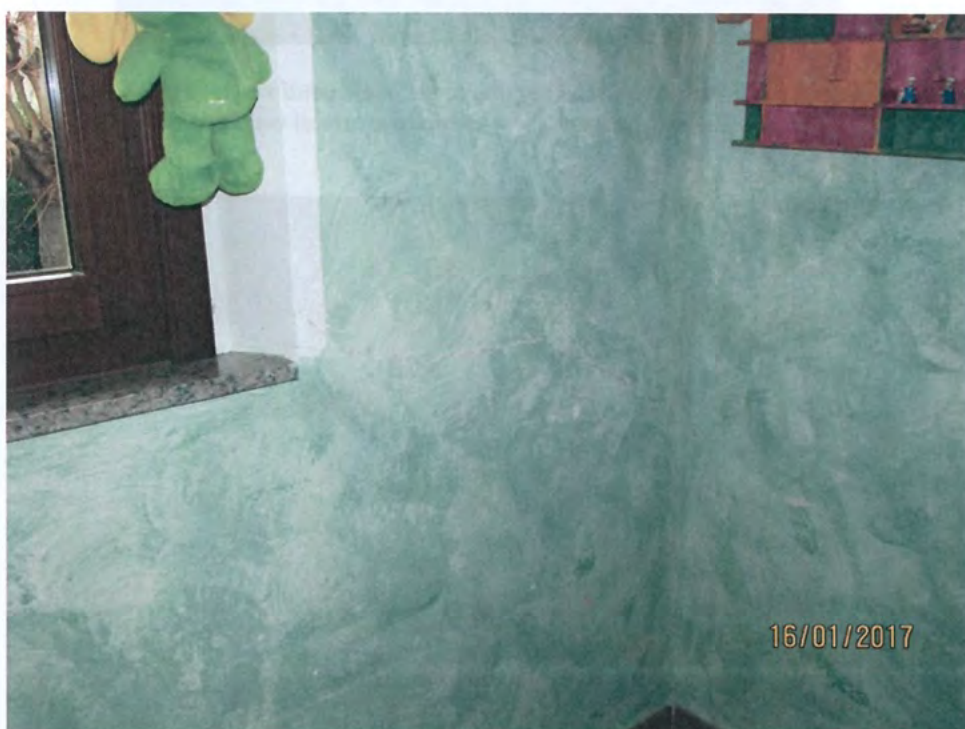
**Foto 13 - Lesioni ad andamento diagonale in elementi verticali (Tipo 3)**  
**Piano Primo - Camera 1 - Maschio Murario lato Sud-Est**

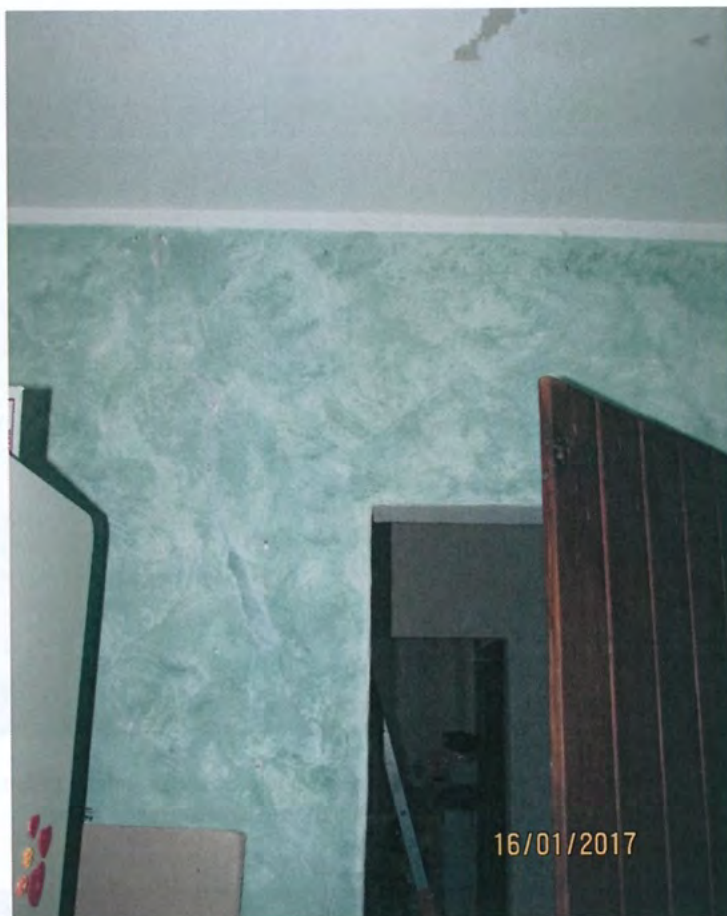
**Foto 14 - Lesioni ad andamento diagonale in elementi verticali (Tipo 3)**  
**Piano Primo - Camera 1 - Maschio Murario di controvento**

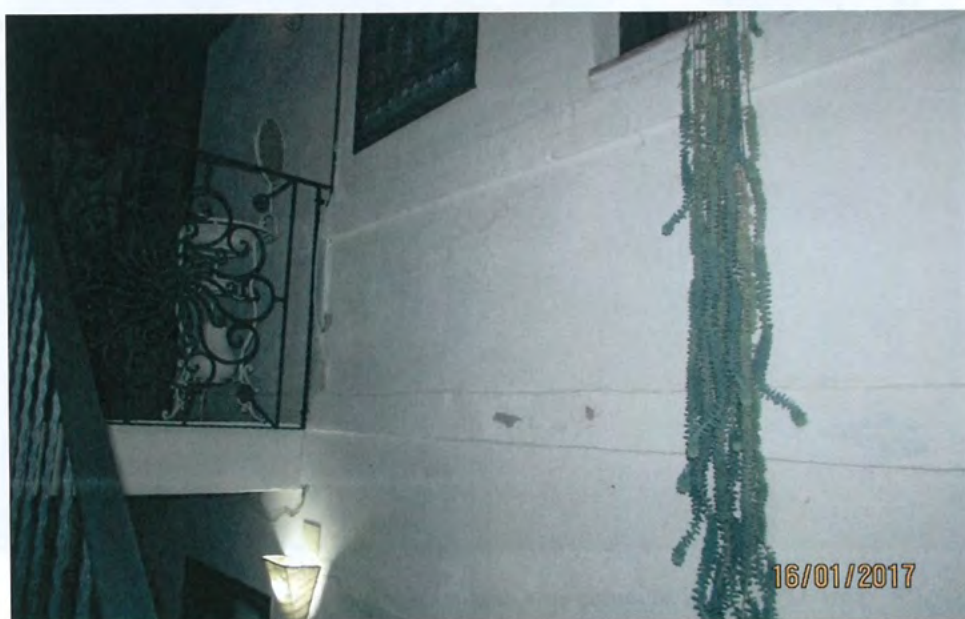
**Foto 15 - Lesioni ad andamento diagonale in elementi verticali (Tipo 3)**  
**Piano Primo - Vano Scala - Maschio Murario su Nucleo Originario**

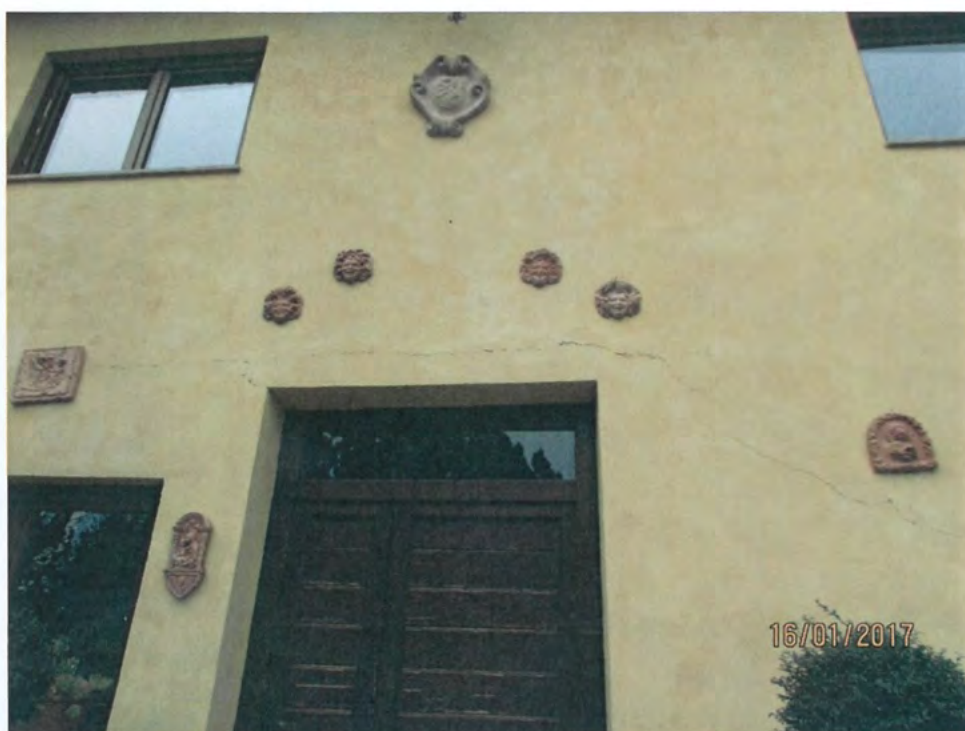
**Foto 16 - Lesioni ad andamento pressochè orizzontale in testa e/o al piede di maschi murari (Tipo 5)  
Prospetto Sud-Est - Piano Terra - Maschio Murario su Vano Scala**

**- Lesioni ad andamento pressoché orizzontale in testa e/o al piede di maschi murari- Tipo 5**

Invece, l'estensione delle **lesioni di Tipo 5**, come già detto, è **particolarmente significativa soprattutto al piano primo**, per cui è ragionevole presumere che, in caso di un'eventuale ripetizione dell'evento sismico, il fabbricato possa raggiungere il **livello di danno superiore**; lo schema statico risulta **alterato in modo significativo** e si propende per un **rischio strutturale alto**.

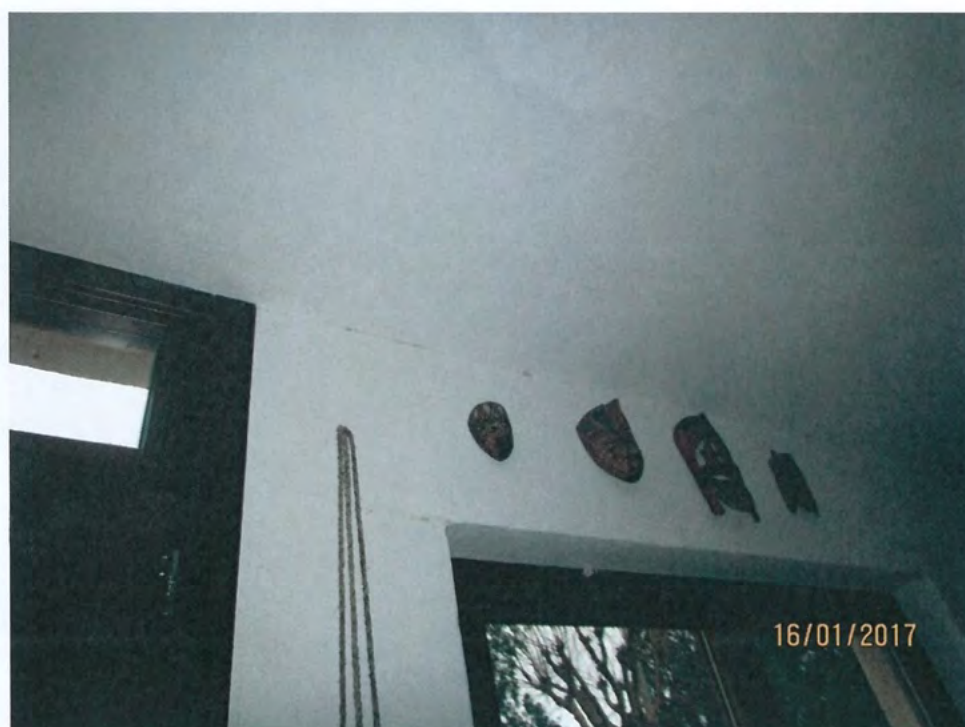
**Foto 17 - Lesioni ad andamento pressochè orizzontale in testa e/o al piede di maschi murari (Tipo 5)  
Piano Terra - Vano Scala - Maschio Murario lato Prospetto Sud-Est**

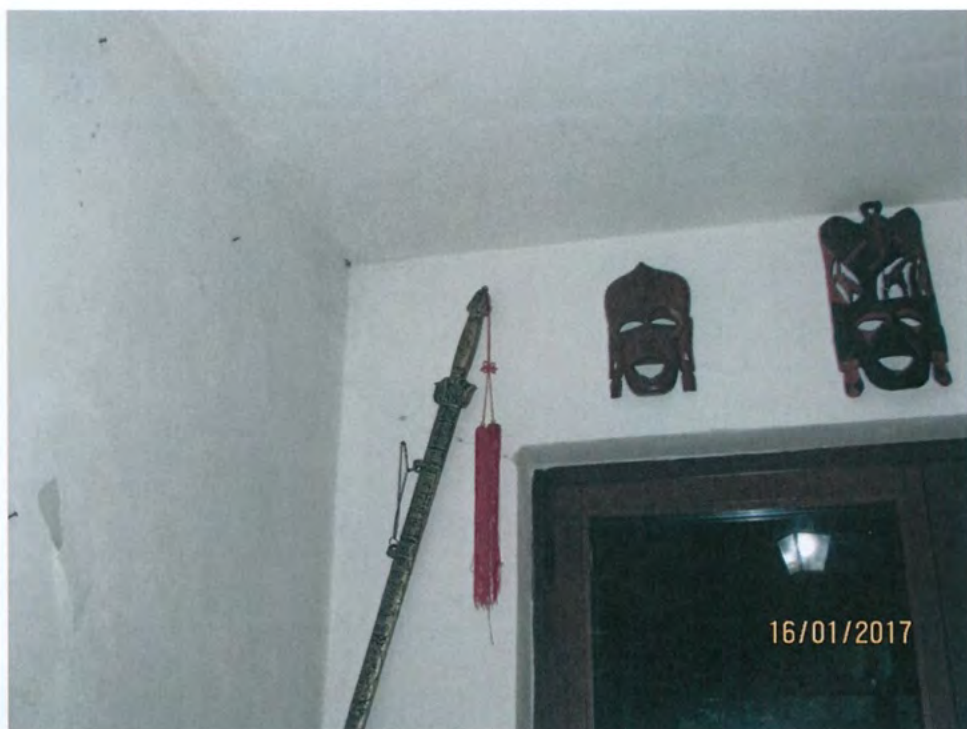
**Foto 18 - Lesioni ad andamento pressochè orizzontale in testa e/o al piede di maschi murari (Tipo 5)**  
**Piano Terra - Vano Scala - Maschio Murario lato Prospetto Sud-Ovest**

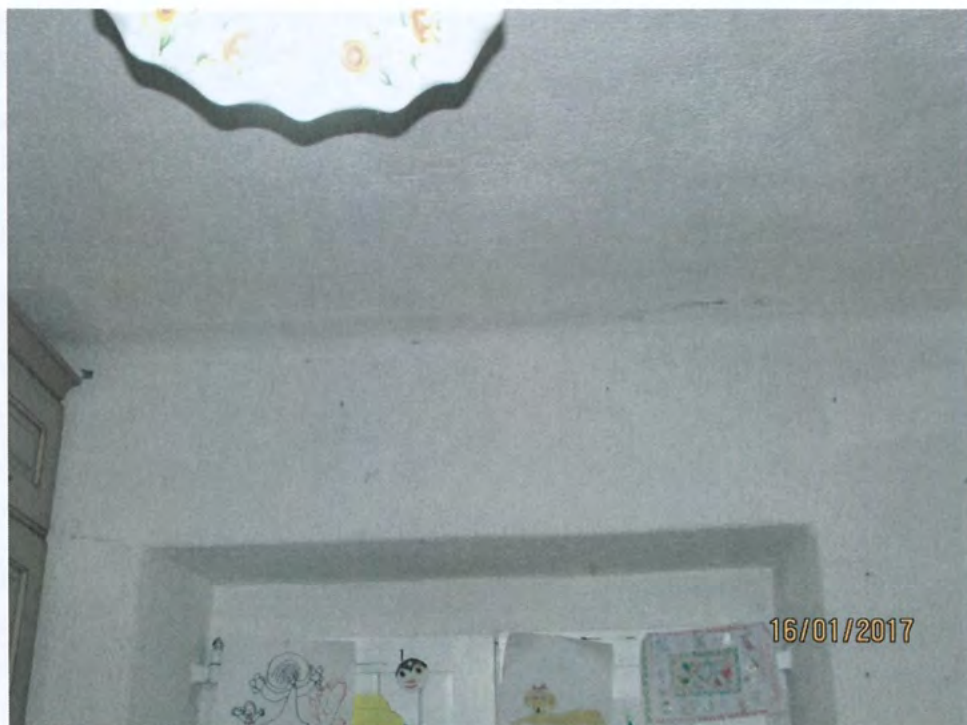
**Foto 19 - Lesioni ad andamento pressochè orizzontale in testa e/o al piede di maschi murari (Tipo 5)**  
**Piano Terra - Cucina - Maschio Murario lato Prospetto Nord-Ovest**

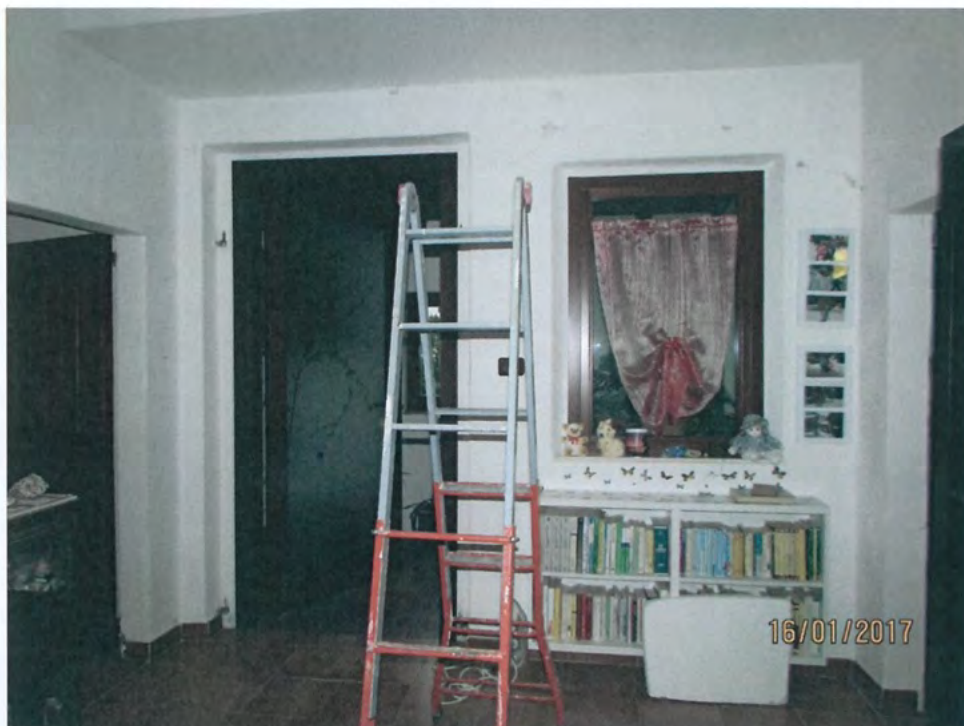
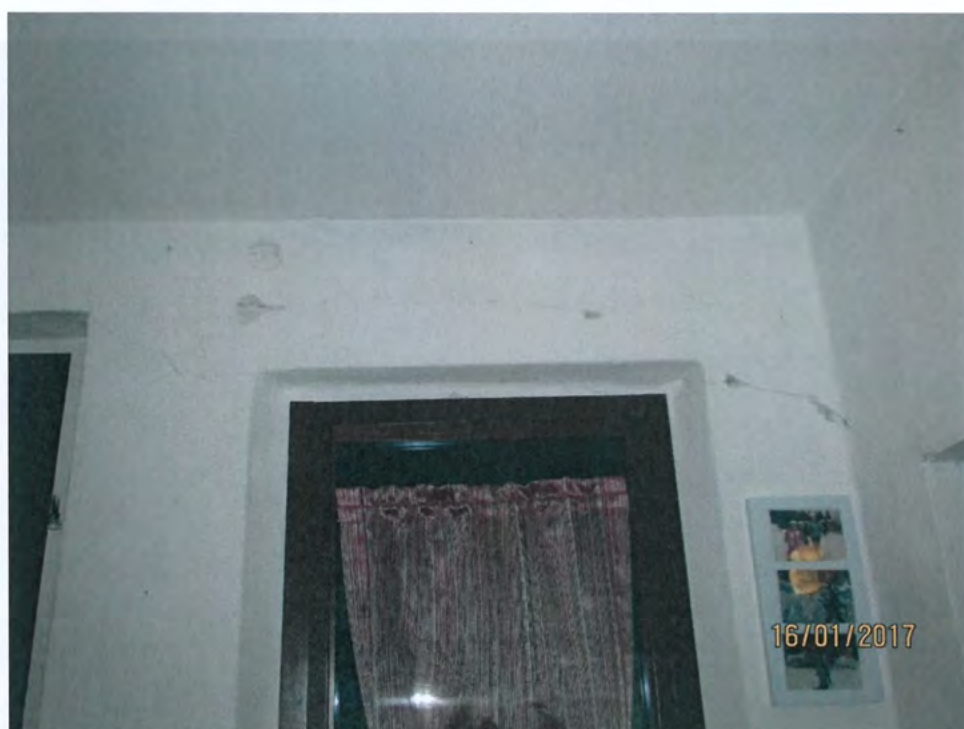
**Foto 20.a - Lesioni ad andamento pressochè orizzontale in testa e/o al piede di maschi murari (Tipo 5)  
Piano Primo - Disimpegno - Maschio Murario su Vano Scala**

**Foto 20.b - Lesioni ad andamento pressochè orizzontale in testa e/o al piede di maschi murari (Tipo 5)  
Piano Primo - Disimpegno - Maschio Murario su Vano Scala  
Dettaglio**

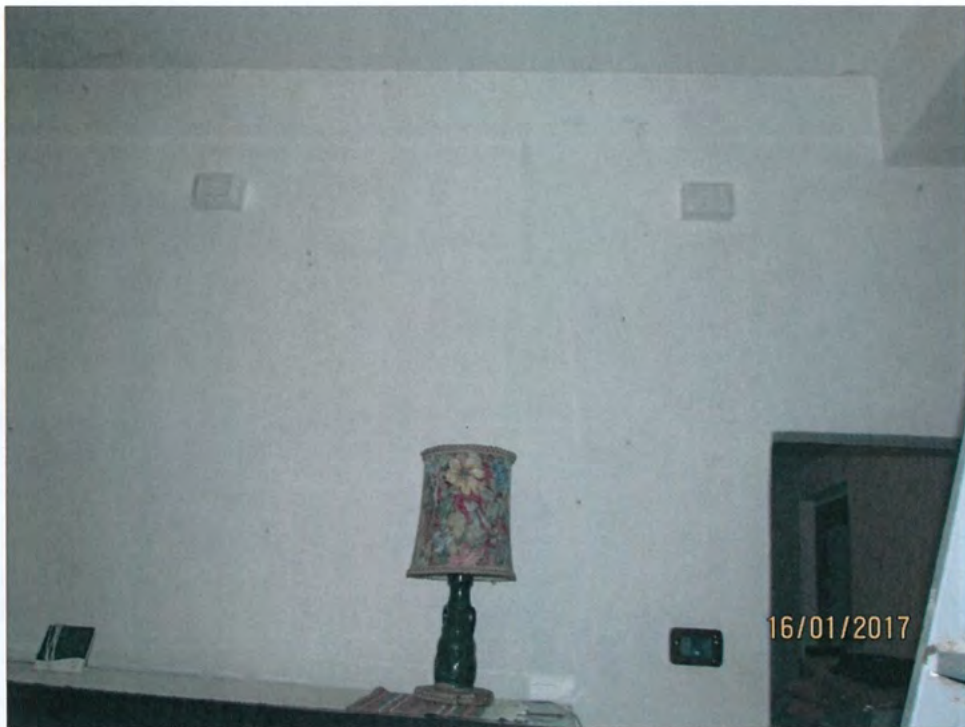
**Foto 21 - Lesioni ad andamento pressochè orizzontale in testa e/o al piede di maschi murari (Tipo 5)  
Piano Primo - Disimpegno - Maschio Murario su Parete di Controvento - Porta su Camera 2**

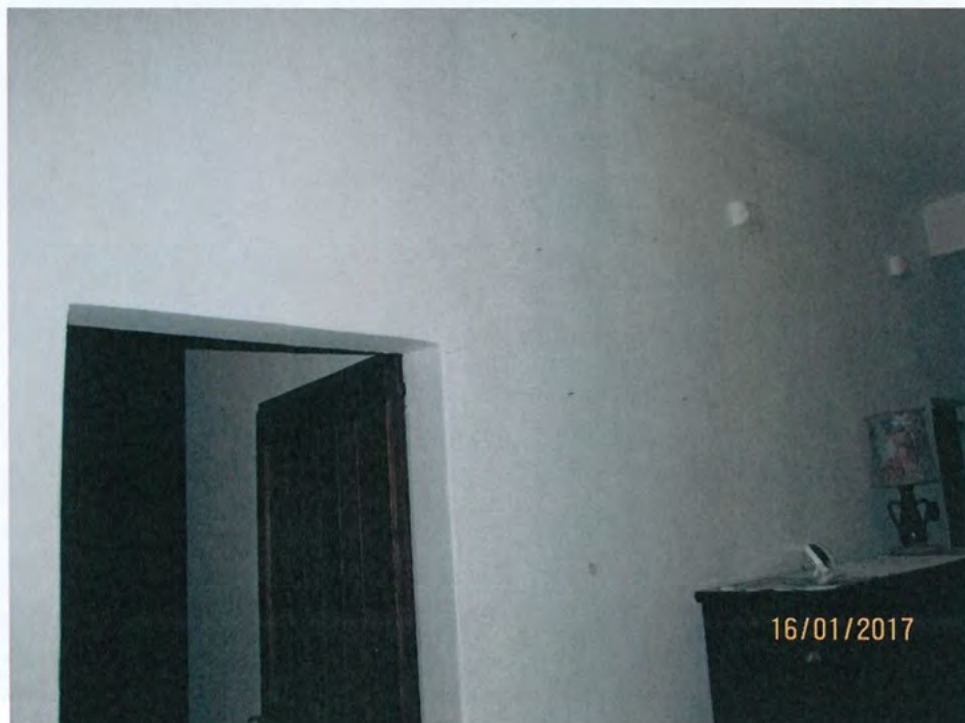
**Foto 22 - Lesioni ad andamento pressochè orizzontale in testa e/o al piede di maschi murari (Tipo 5)  
Piano Primo - Disimpegno - Maschio Murario su Parete di Controvento - Porta su Camera 3**

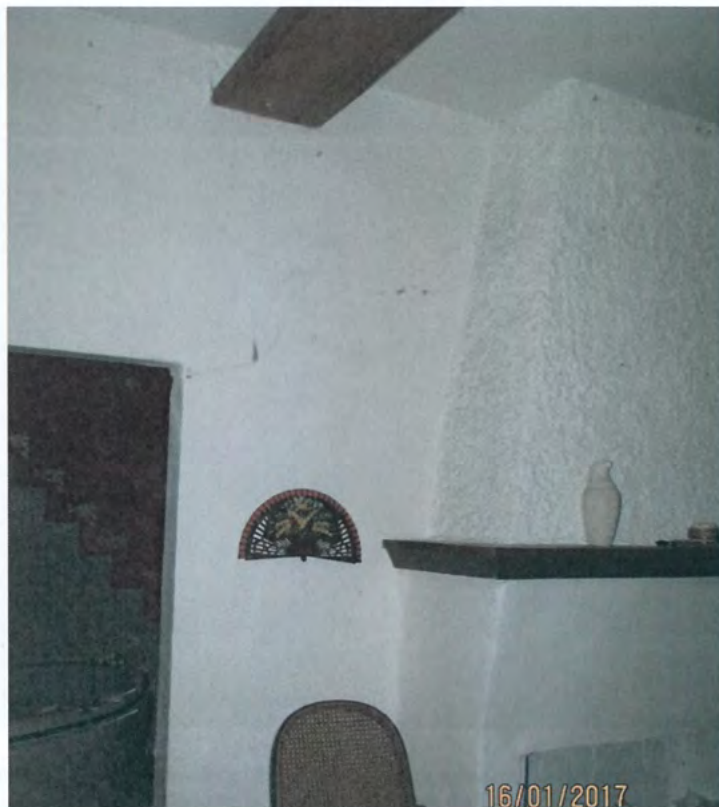
**Foto 23 - Lesioni ad andamento pressochè orizzontale in testa e/o al piede di maschi murari (Tipo 5)  
Piano Primo - Disimpegno - Maschio Murario su Parete di Controvento - Porta su Bagno**

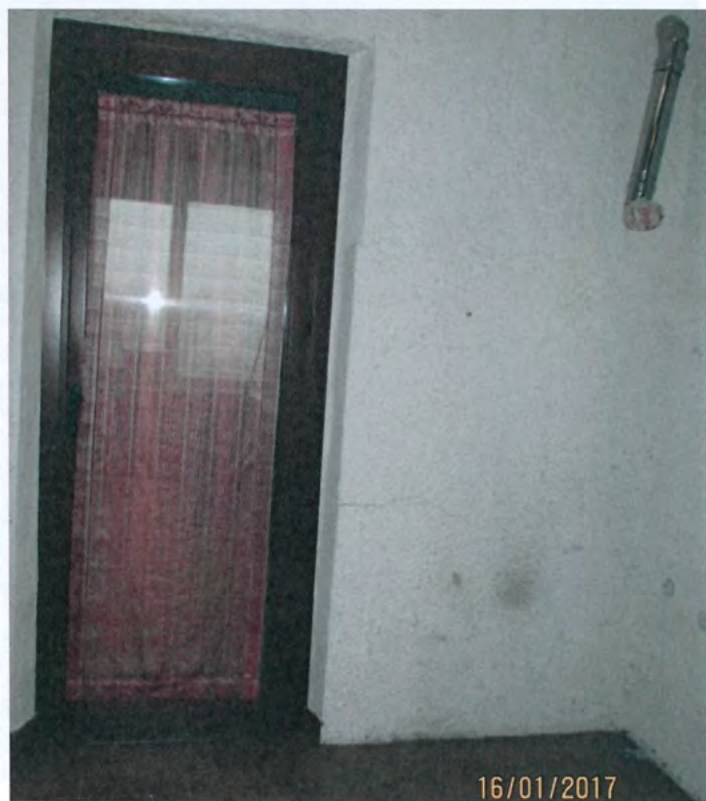
**Foto 24 - Lesioni ad andamento pressochè orizzontale in testa e/o al piede di maschi murari (Tipo 5)  
Piano Primo - Disimpegno - Maschio Murario su Veranda**

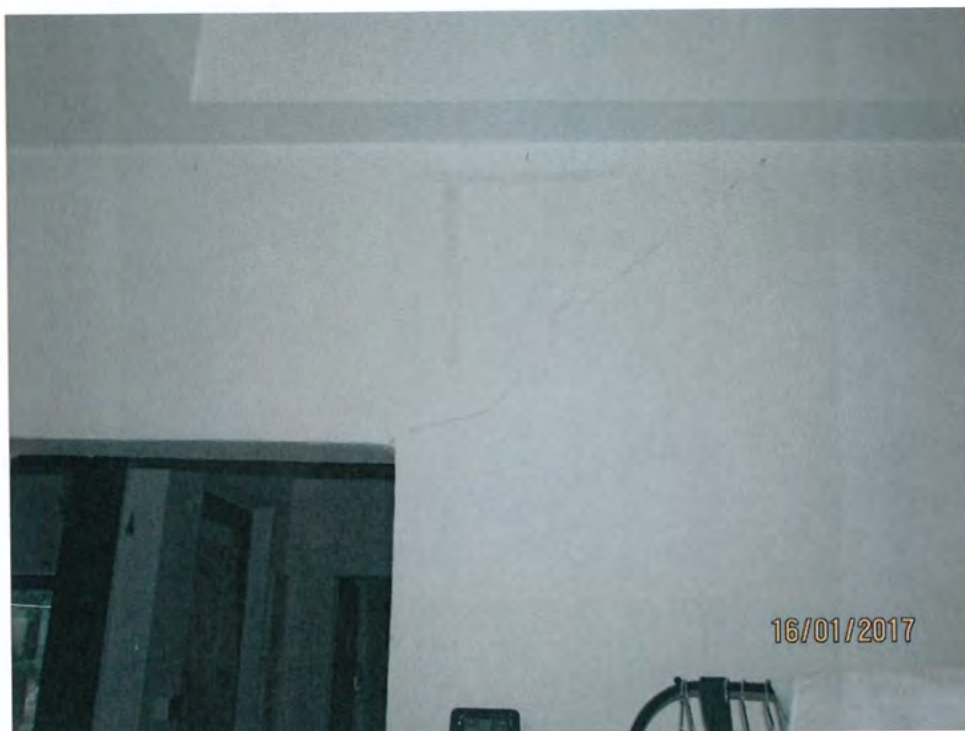
**Foto 25 - Lesioni ad andamento pressochè orizzontale in testa e/o al piede di maschi murari (Tipo 5)  
Piano Primo - Camera 2 - Maschio Murario su Parete di Controvento - Porta su Disimpegno**

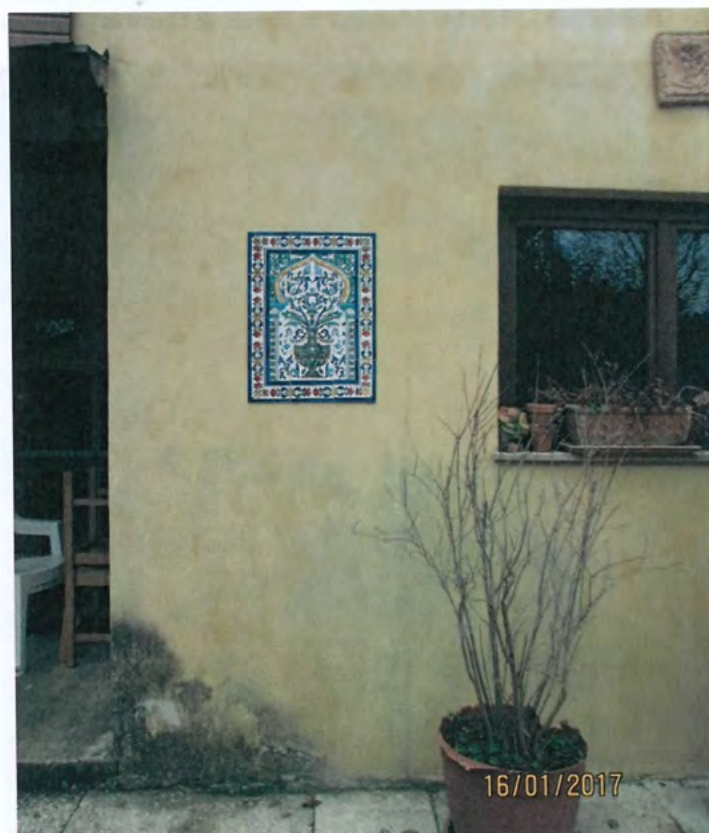
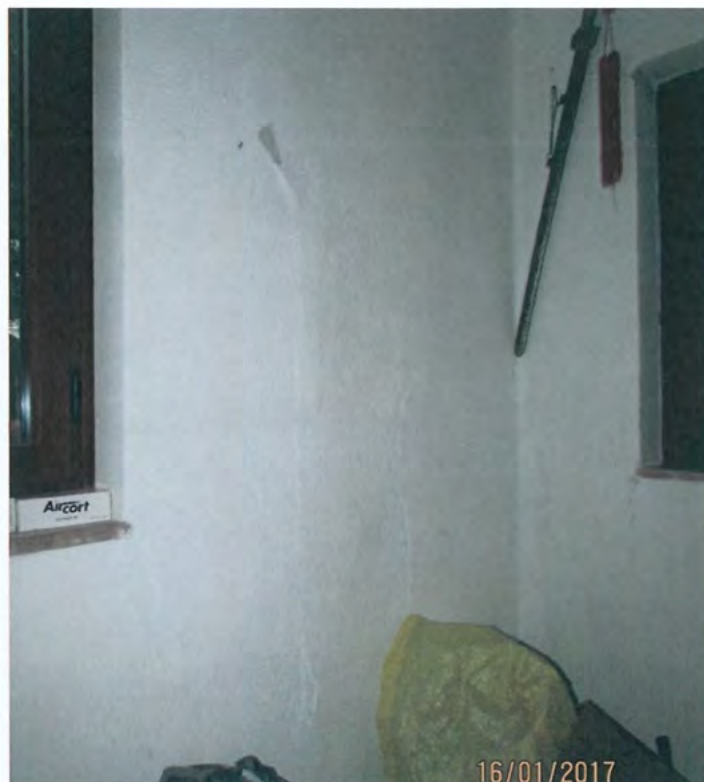
**Foto 26.a - Lesioni passanti ad andamento pressochè verticali in corrispondenza di incroci fra muri (Tipo 7)  
Prospetto Sud-Est - Piano Terra - Maschio Murario su Vano Scala - Esterno**

**Foto 26.b - Lesioni passanti ad andamento pressochè verticali in corrispondenza di incroci fra muri (Tipo 7)**  
**Prospetto Sud-Est - Piano Terra - Maschio Murario su Vano Scala - Interno**  
**Eterogeneità Muratura**

**- Lesioni passanti ad andamento pressoché verticale in corrispondenza di incroci fra muri - Tipo 7**

Riguardano tutte le connessioni fra pareti in mattoni pieni e pareti di altra natura.

Lesioni di tale natura evidenziano anche la presenza di disomogeneità di materiale all'interno della stessa parete, ad es. si sono realizzate in corrispondenza dei pilastri in c.a. che in origine sorreggevano la scala e che sono stati inglobati nella muratura in blocchi Poroton.

- La presenza nelle murature di **lesioni passanti di distacco delle pareti (Tipo 7)**, in corrispondenza degli incroci, dell'ordine di 2 mm, dimostra l'**attivazione, da parte dell'azione sismica, del meccanismo di danno caratterizzato dalla perdita di connessione fra murature ortogonali**.

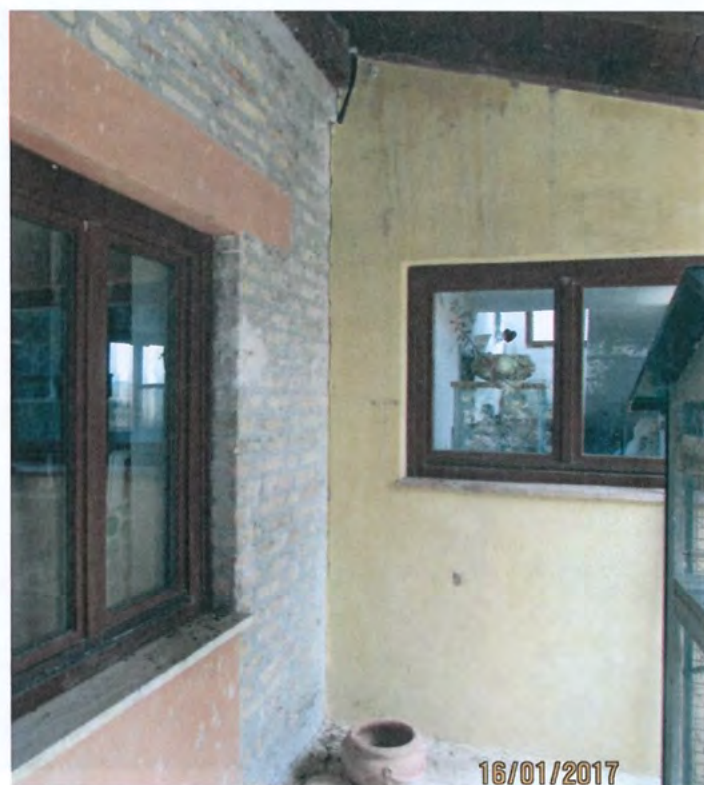
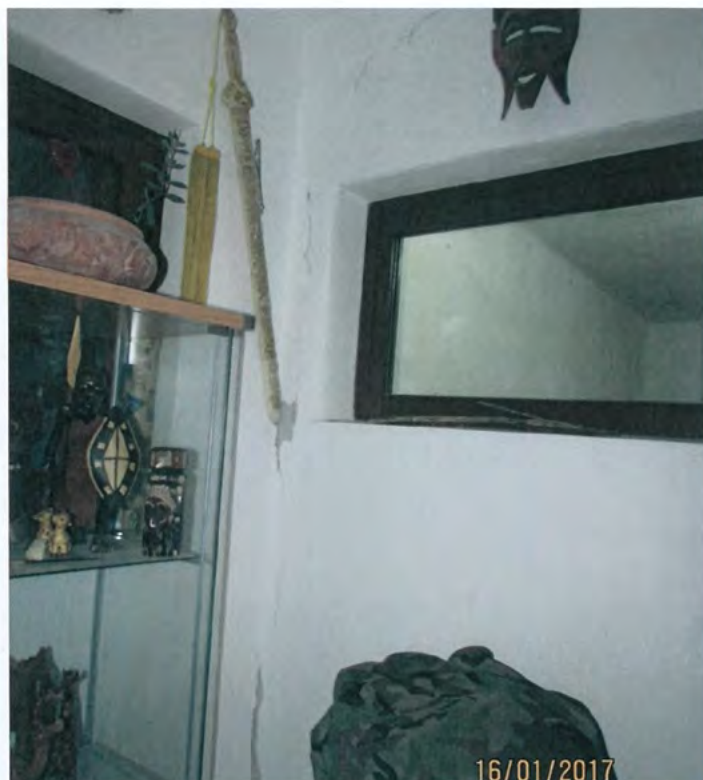
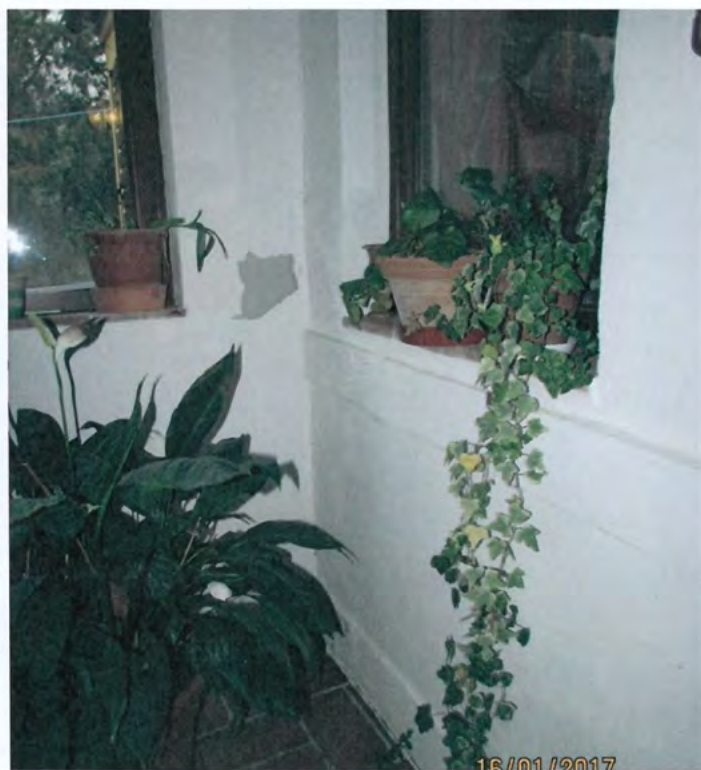
**Foto 27.a - Lesioni passanti ad andamento pressochè verticali in corrispondenza di incroci fra muri (Tipo 7)**  
**Prospetto Sud-Ovest - Piano Terra/Piano Primo - Maschio Murario su Vano Scala - Esterno**

**Foto 27.b - Lesioni passanti ad andamento pressochè verticali in corrispondenza di incroci fra muri (Tipo 7)  
Prospetto Sud-Ovest - Piano Terra - Maschio Murario su Vano Scala - Interno**

**Foto 27.c - Lesioni passanti ad andamento pressochè verticali in corrispondenza di incroci fra muri (Tipo 7)  
Prospetto Sud-Ovest - Piano Primo - Maschio Murario su Vano Scala - Interno**

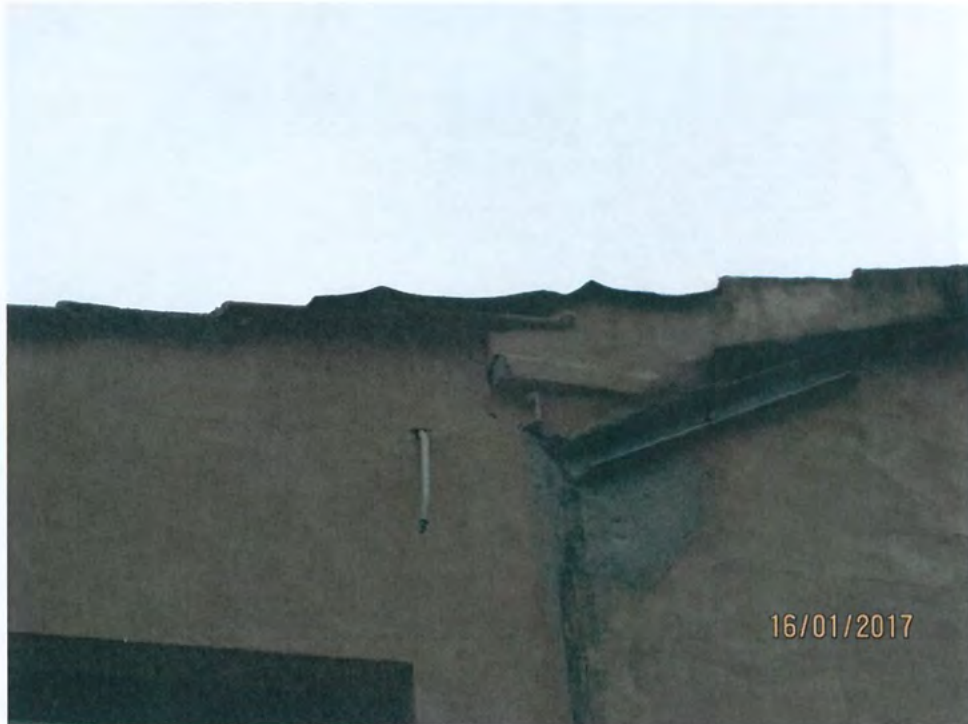
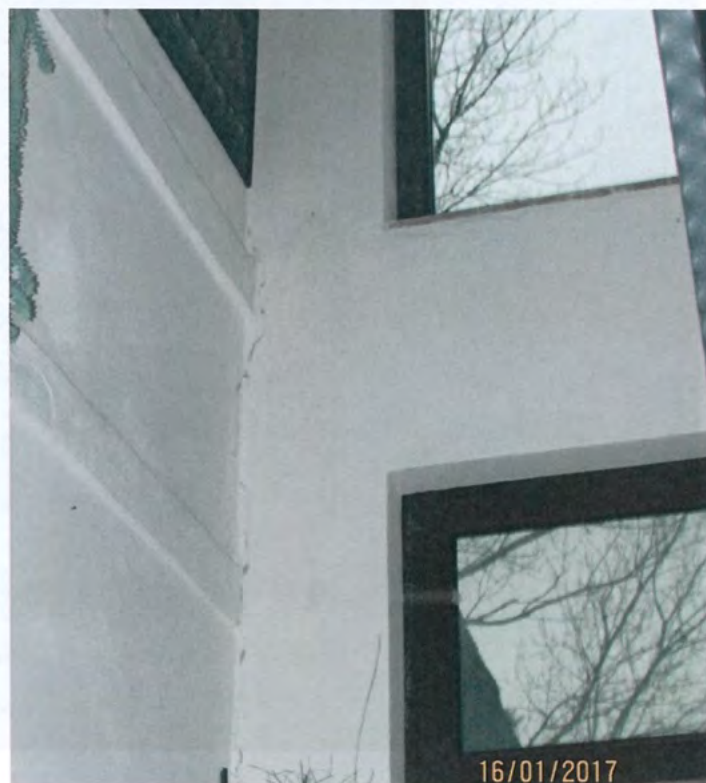
**Foto 28.a - Lesioni passanti ad andamento pressochè verticali in corrispondenza di incroci fra muri (Tipo 7)**  
**Prospetto Nord-Est - Piano Primo - Maschio Murario su Vano Scala - Esterno**

**Foto 28.b - Lesioni passanti ad andamento pressochè verticali in corrispondenza di incroci fra muri (Tipo 7)**  
**Prospetto Nord-Est - Piano Terra/Piano Primo - Maschio Murario su Vano Scala - Interno**
