# **TRIBUNALE DI MACERATA**

**ESECUZIONE IMMOBILIARE N. R.G. 194/2023**

**SISMA  
ATTI TECNICI ED AMMINISTRATIVI  
PERIZIA GIURATA**

**IMMOBILE SITO IN APPIGNANO C.DA CAMPO DI BOVE 11**

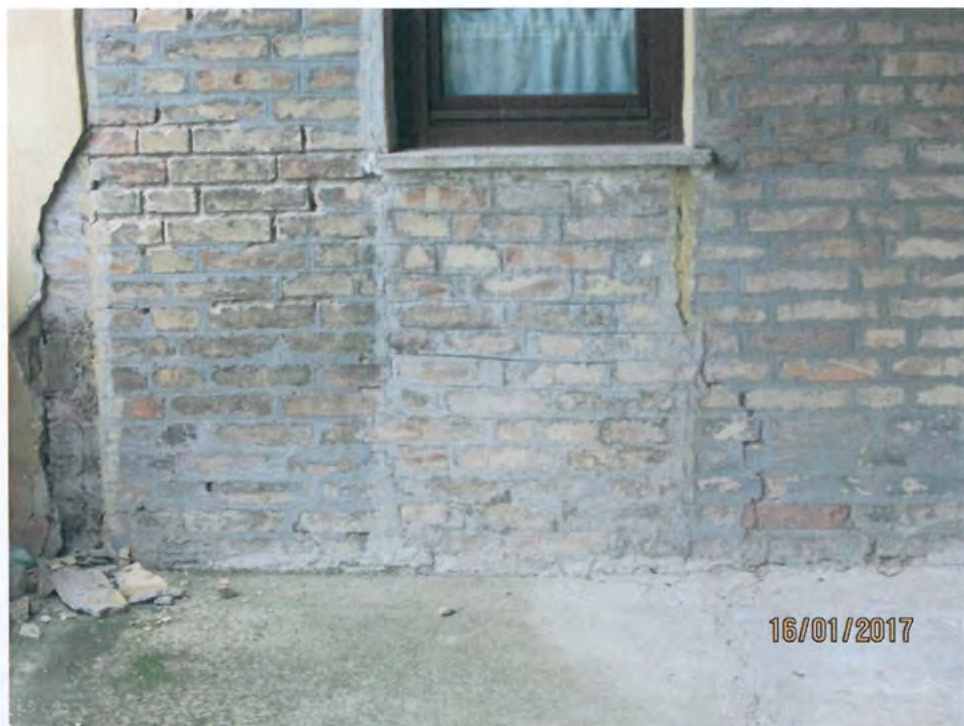
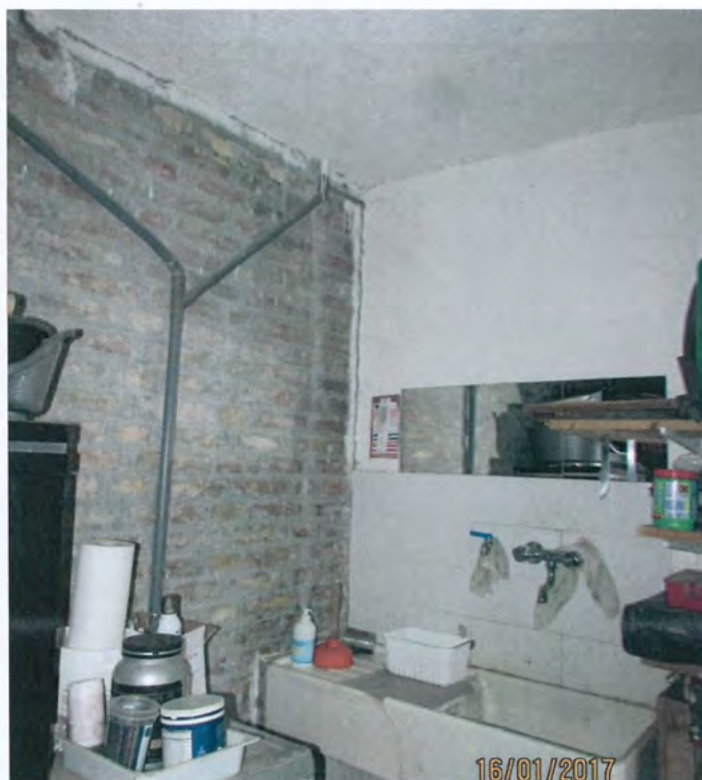
**Foto 29.a - Lesioni passanti ad andamento pressochè verticali in corrispondenza di incroci fra muri (Tipo 7)  
Prospetto Sud-Ovest - Piano Terra - Maschio Murario Garage e Nucleo Originario - Esterno**

**Foto 29.b - Lesioni passanti ad andamento pressochè verticali in corrispondenza di incroci fra muri (Tipo 7)  
Prospetto Sud-Ovest - Piano Terra - Maschio Murario Garage e Nucleo Originario - Interno**

**- Lesioni passanti ad andamento pressoché verticale in corrispondenza di incroci fra muri - Tipo 7**

Riguardano tutte le connessioni fra pareti in mattoni pieni e pareti di altra natura.

- La presenza nelle murature di **lesioni passanti di distacco delle pareti (Tipo 7)**, in corrispondenza degli incroci, dell'ordine di 2 mm, dimostra l'**attivazione, da parte dell'azione sismica, del meccanismo di danno caratterizzato dalla perdita di connessione fra murature ortogonali**.

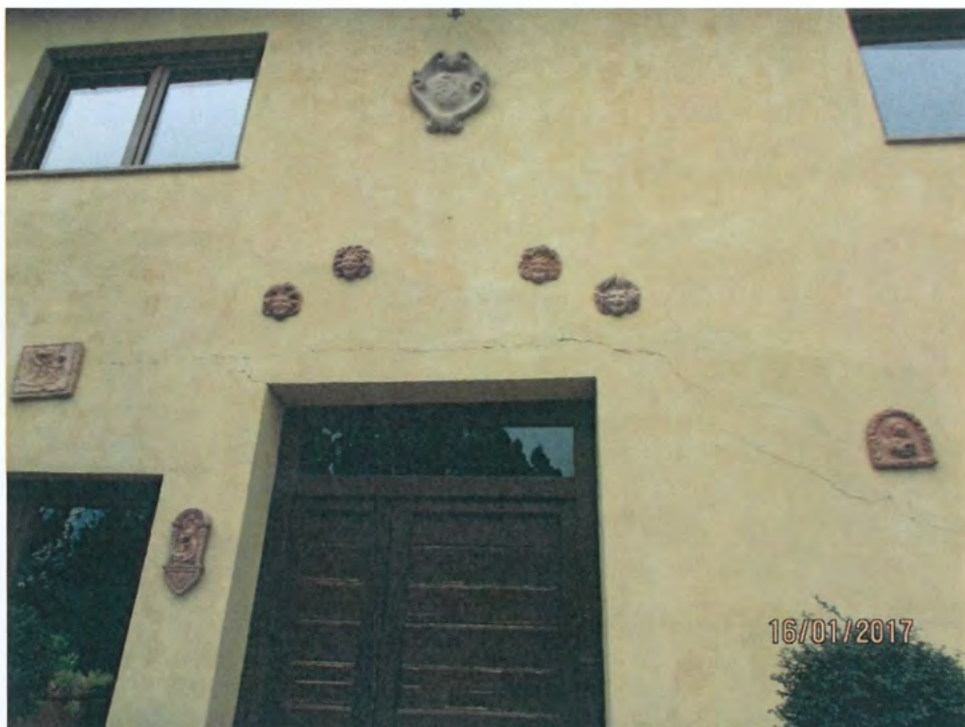
**Foto 30 - Lesioni ad andamento orizzontale in corrispondenza dei solai o del sottotetto (Tipo 11)  
Prospetto Sud-Est - Piano Terra/Piano Primo - Solaio su Vano Scala**

- **Lesioni ad andamento orizzontale in corrispondenza dei solai o del sottotetto – Tipo 11**

- La presenza nelle murature di lesioni ad andamento orizzontale in corrispondenza dei solai o del sottotetto (Tipo 11), con dislocazioni di qualche mm, denuncia un fenomeno più o meno grave di scorrimento fra il solaio e la muratura sottostante, chiaramente attivato dalle azioni sismiche orizzontali.

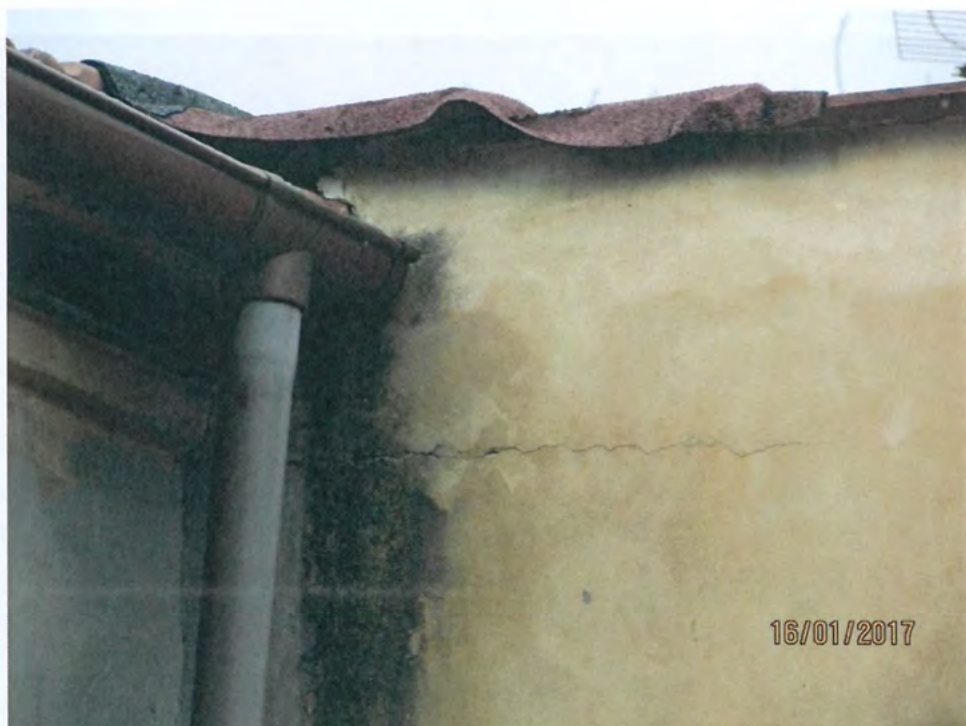
**Foto 31 - Lesioni ad andamento orizzontale in corrispondenza dei solai o del sottotetto (Tipo 11)  
Prospetto Sud-Ovest - Piano Primo - Copertura su Vano Scala**

Significativa è la presenza dello scorrimento in copertura, dove l'esistenza di lesioni nella zona di ancoraggio dei capochiave, determina una condizione di rischio significativa, in quanto inficia l'ancoraggio stesso delle catene.

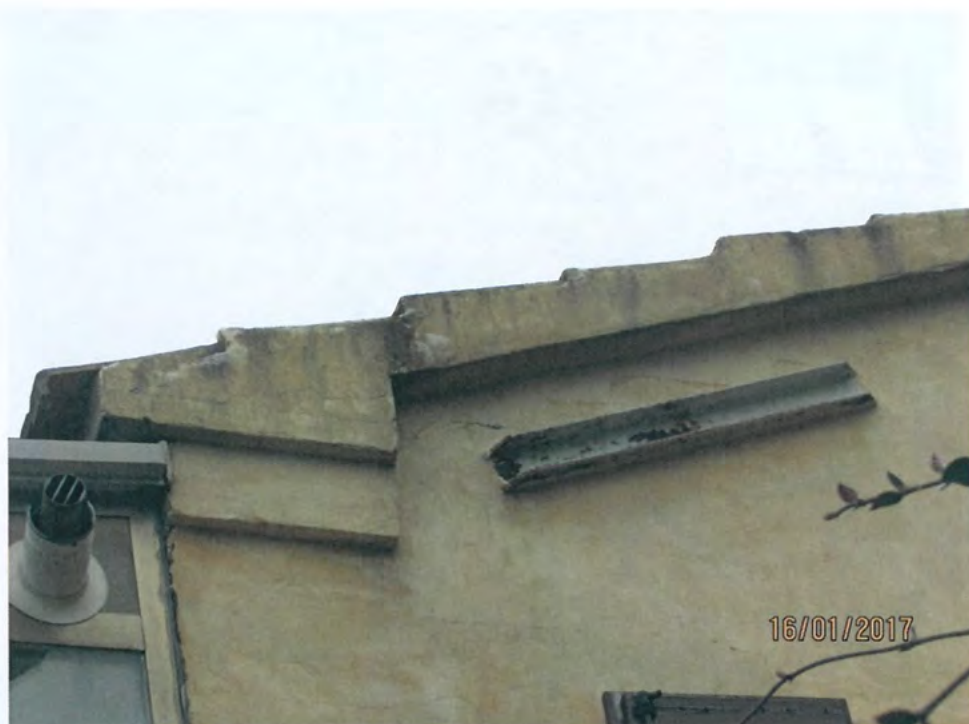
**Foto 32 - Lesioni ad andamento orizzontale in corrispondenza dei solai o del sottotetto (Tipo 11)**  
**Prospetto Sud-Ovest - Piano Primo - Copertura su Nucleo Originario**

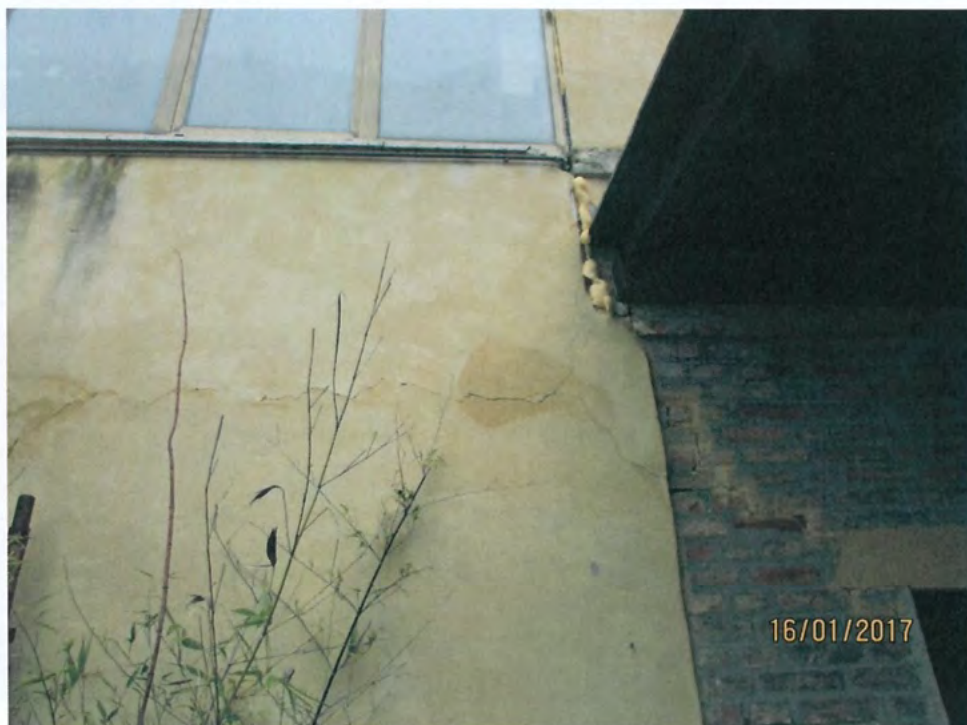
**Foto 33 - Lesioni ad andamento orizzontale in corrispondenza dei solai o del sottotetto (Tipo 11)**  
**Prospetto Sud-Ovest - Piano Terra - Copertura su Garage**

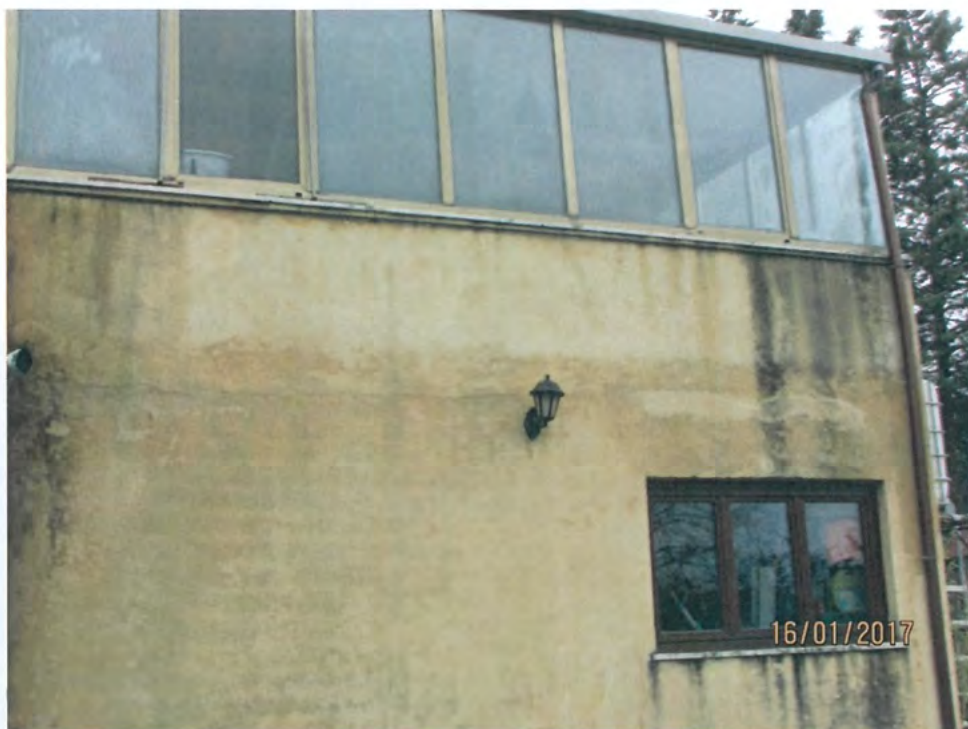
**Foto 34 - Lesioni ad andamento orizzontale in corrispondenza dei solai o del sottotetto (Tipo 11)**  
**Prospetto Nord-Ovest - Piano Terra - Copertura su Garage**

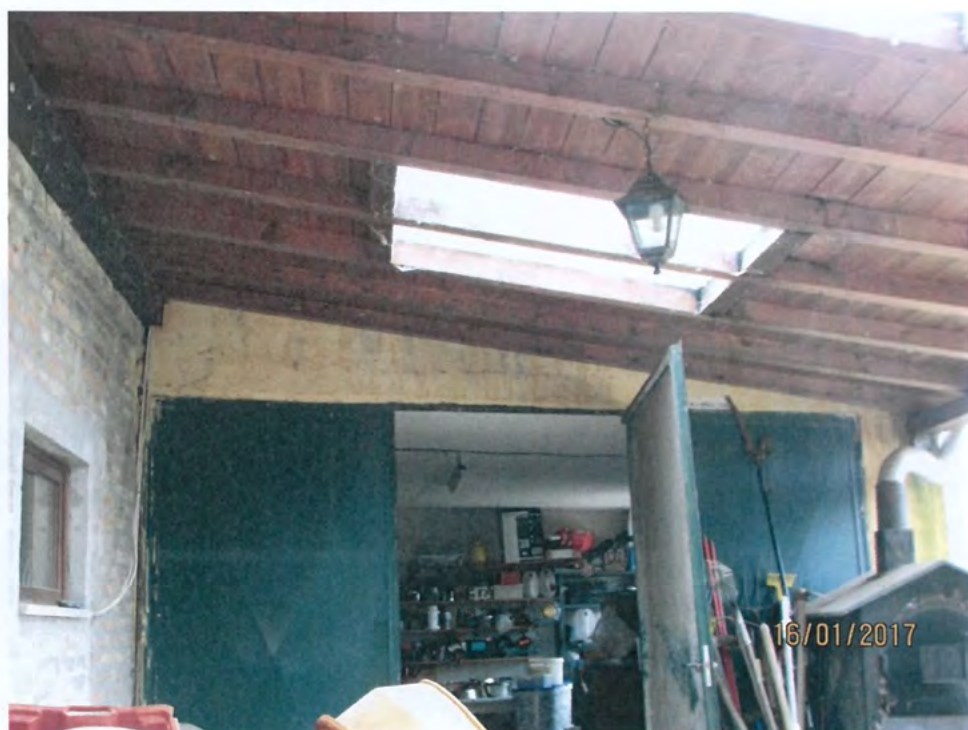
**Foto 35 - Lesioni ad andamento orizzontale in corrispondenza dei solai o del sottotetto (Tipo 11)**  
**Prospetto Nord-Est - Piano Terra - Copertura su Garage**

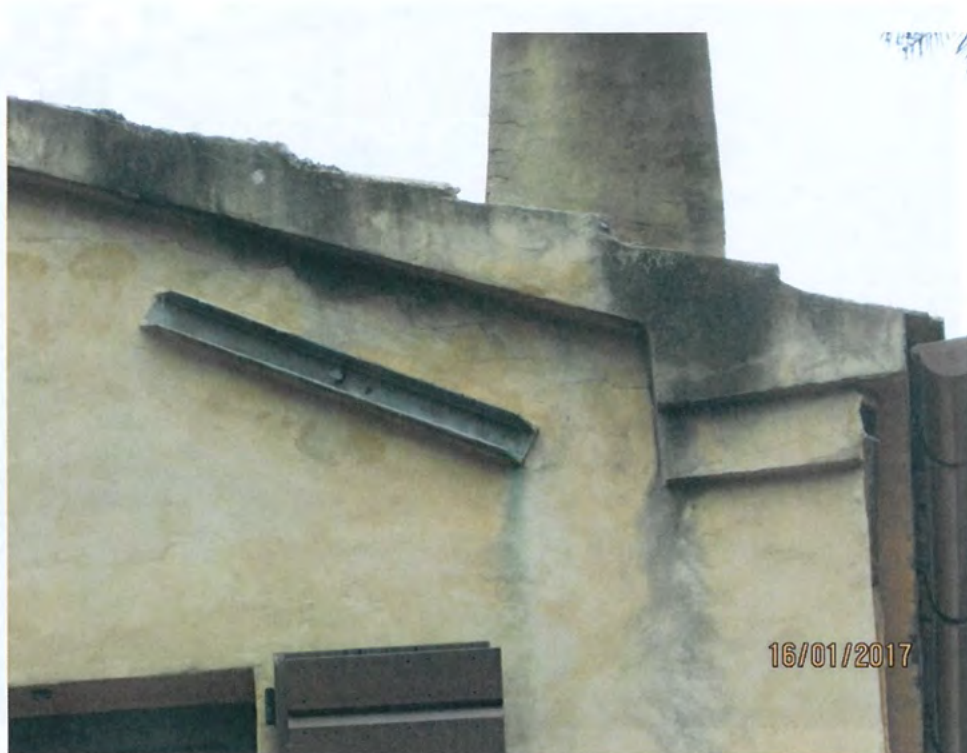
**Foto 36 - Lesioni ad andamento orizzontale in corrispondenza dei solai o del sottotetto (Tipo 11)  
Prospetto Nord-Est - Piano Primo - Copertura su Nucleo Originario**

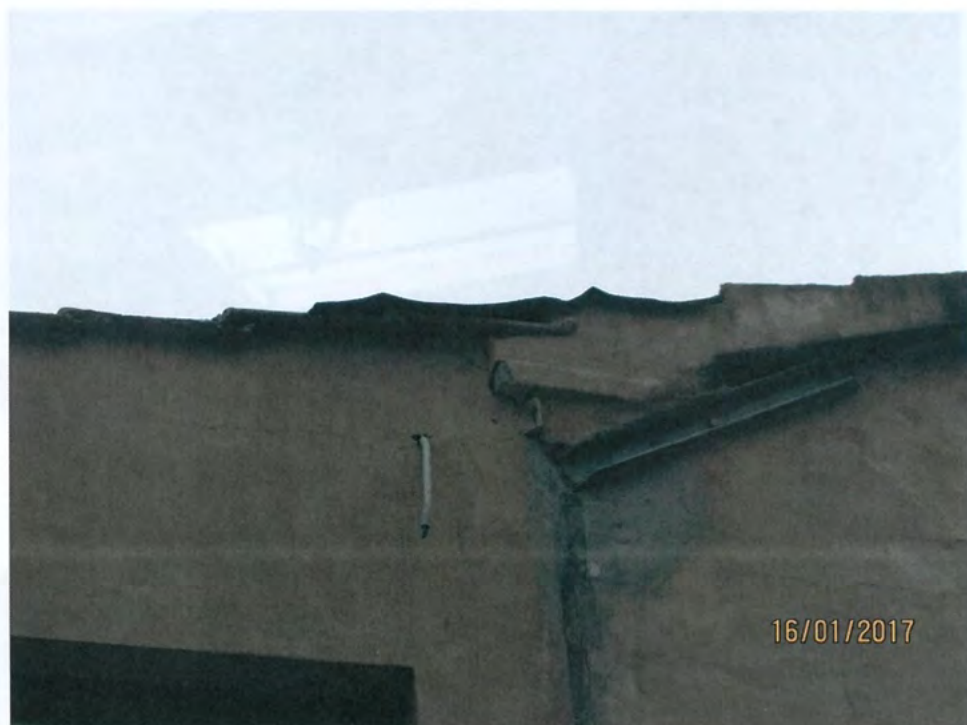
**Foto 37 - Lesioni ad andamento orizzontale in corrispondenza dei solai o del sottotetto (Tipo 11)  
Prospetto Nord-Est - Piano Primo - Copertura su Nucleo Originario e su Vano Scala**

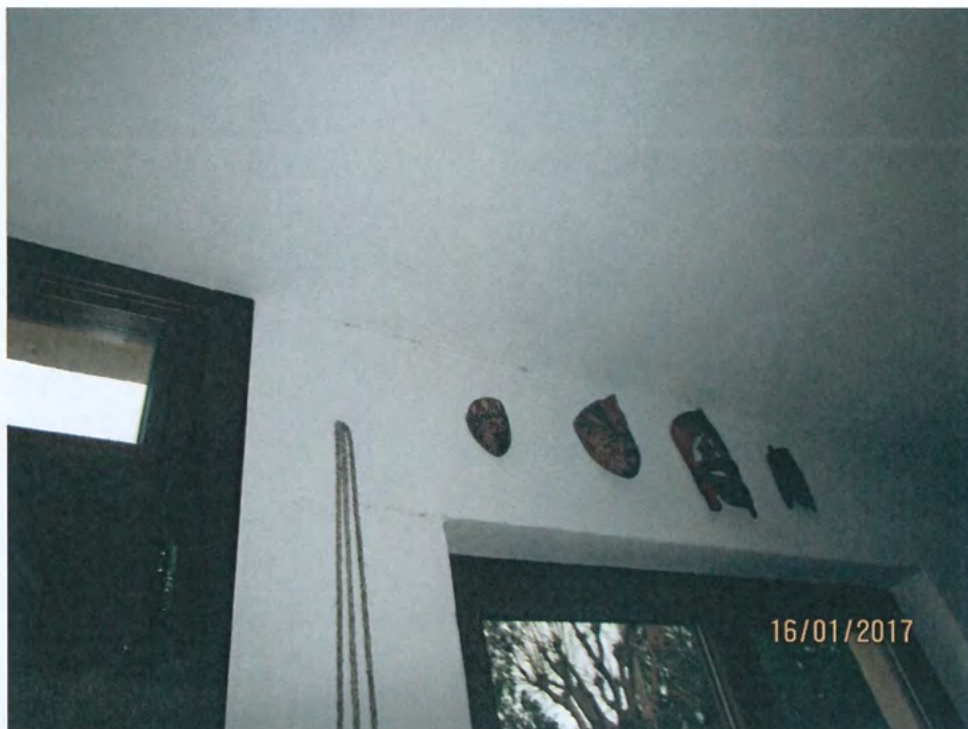
**Foto 38 - Distacchi ben definiti fra solaio e strutture portanti  
Piano Terra - Vano Scala - Solaio/Parete esterna**

In tale tipologia di lesione si possono far rientrare, per analogia, anche i distacchi delle rampe della scala in c.a. dalle pareti circostanti

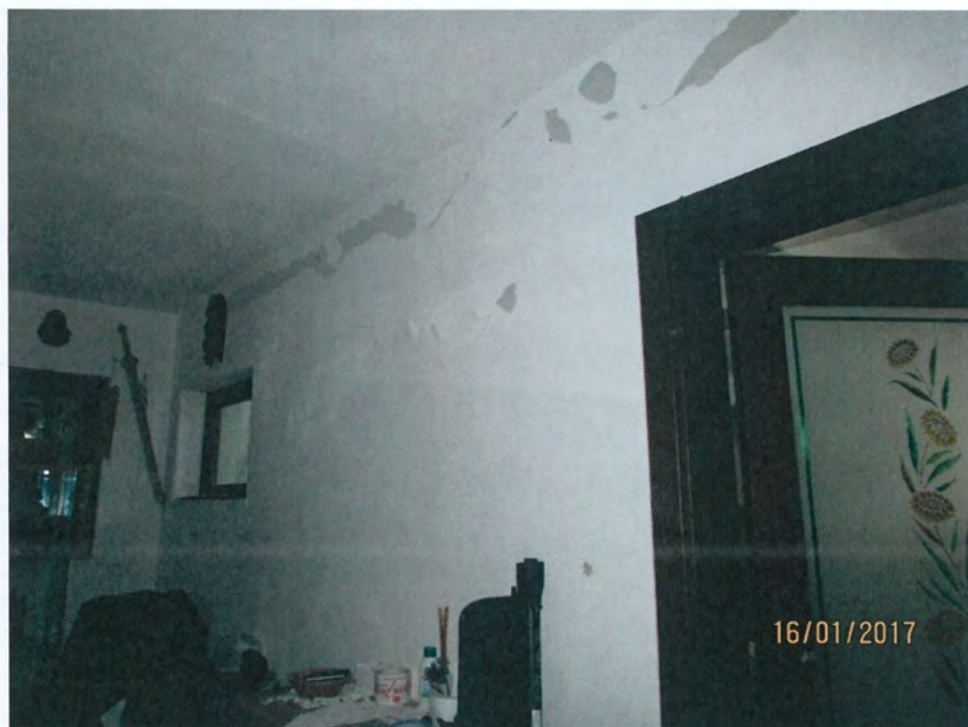
**Foto 39 - Distacchi ben definiti fra solaio e strutture portanti  
Piano Terra - Vano Scala - Solaio/Parete Nucleo Originario**

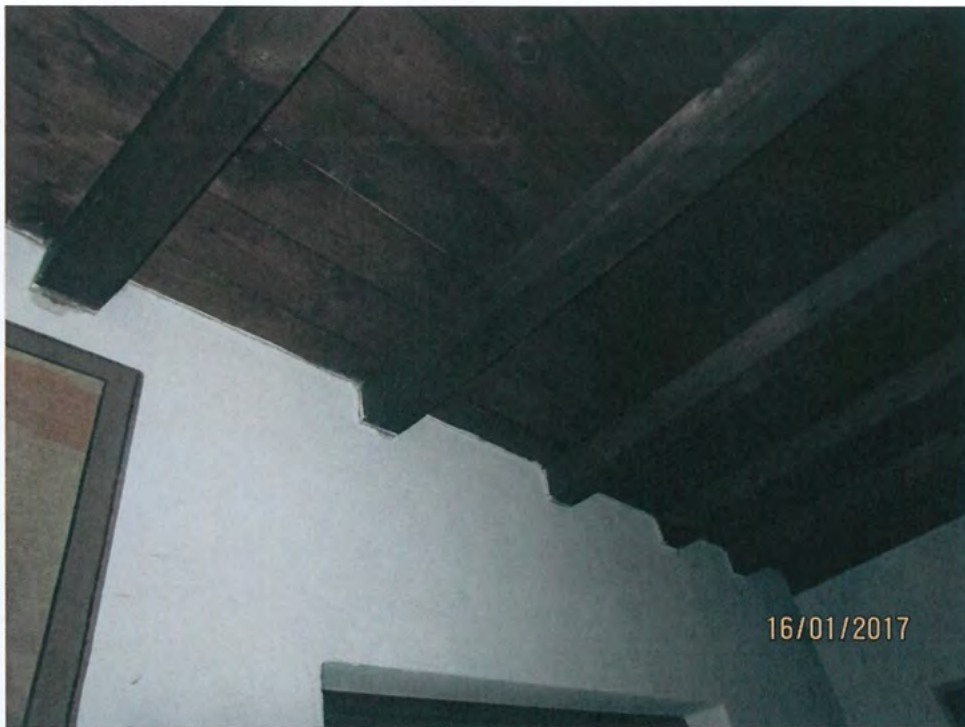
**Foto 40 - Distacchi ben definiti fra solaio e strutture portanti  
Piano Primo - Vano Scala - Solaio/Parete Esterna**

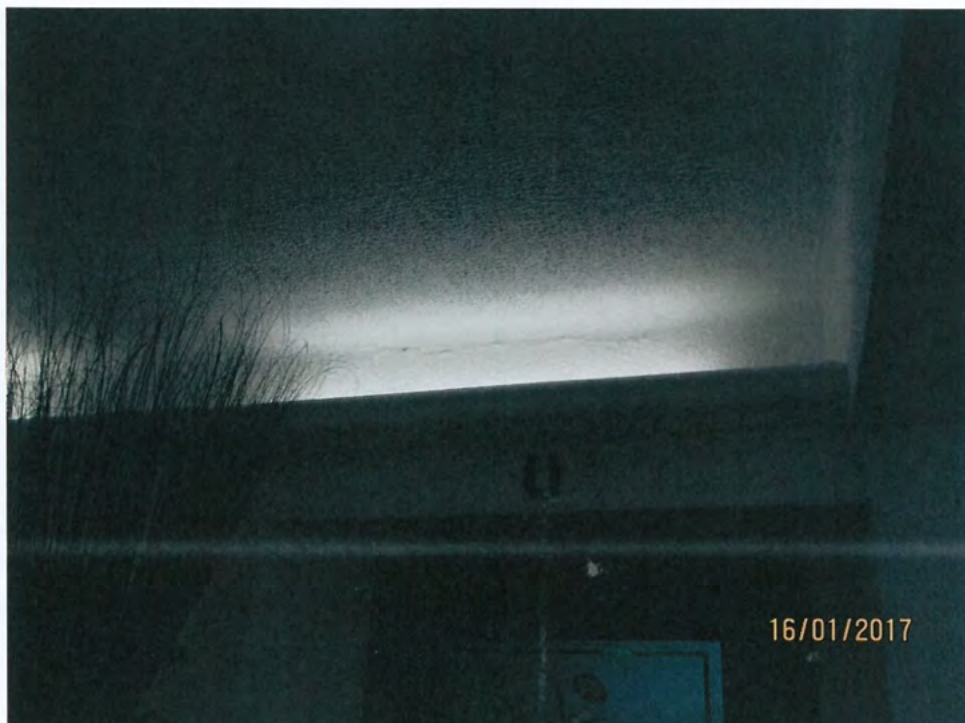
**Foto 41 - Distacchi ben definiti fra solaio e strutture portanti  
Piano Terra - Pranzo Soggiorno - Solaio/Parete Nucleo Originario Lato Sud-Est**

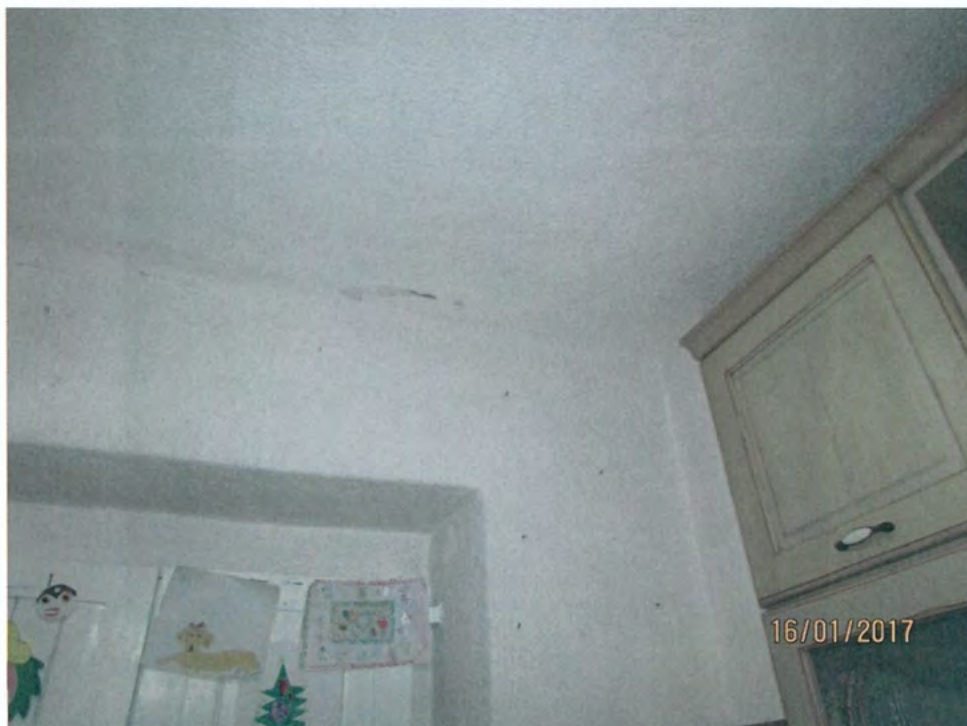
**Foto 42 - Distacchi ben definiti fra solaio e strutture portanti  
Piano Terra - Cucina - Solaio/Parete Nucleo Originario Lato Nord-Ovest**

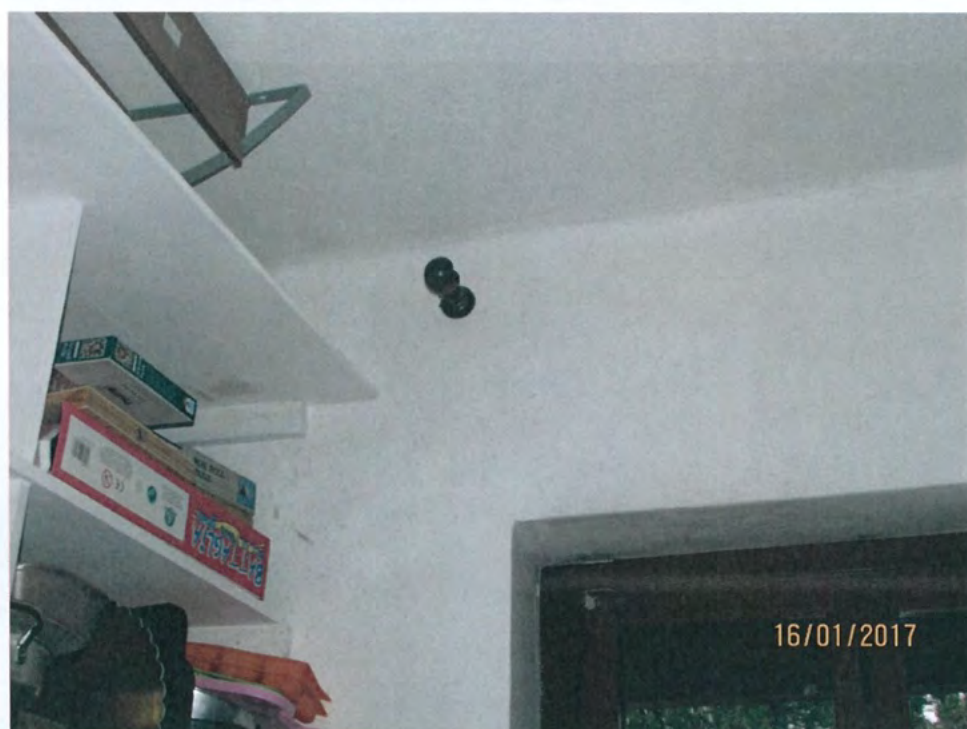
**Foto 43 - Distacchi ben definiti fra solaio e strutture portanti  
Piano Terra - Studio - Solaio/Parete Esterna**

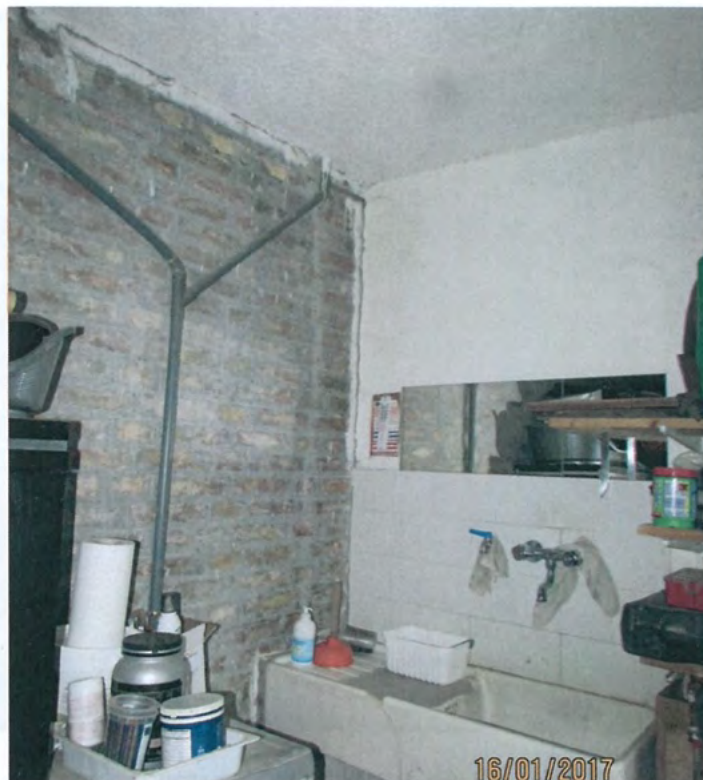
**Foto 44 - Distacchi ben definiti fra solaio e strutture portanti  
Piano Terra - Garage - Solaio/Parete Nucleo Originario**

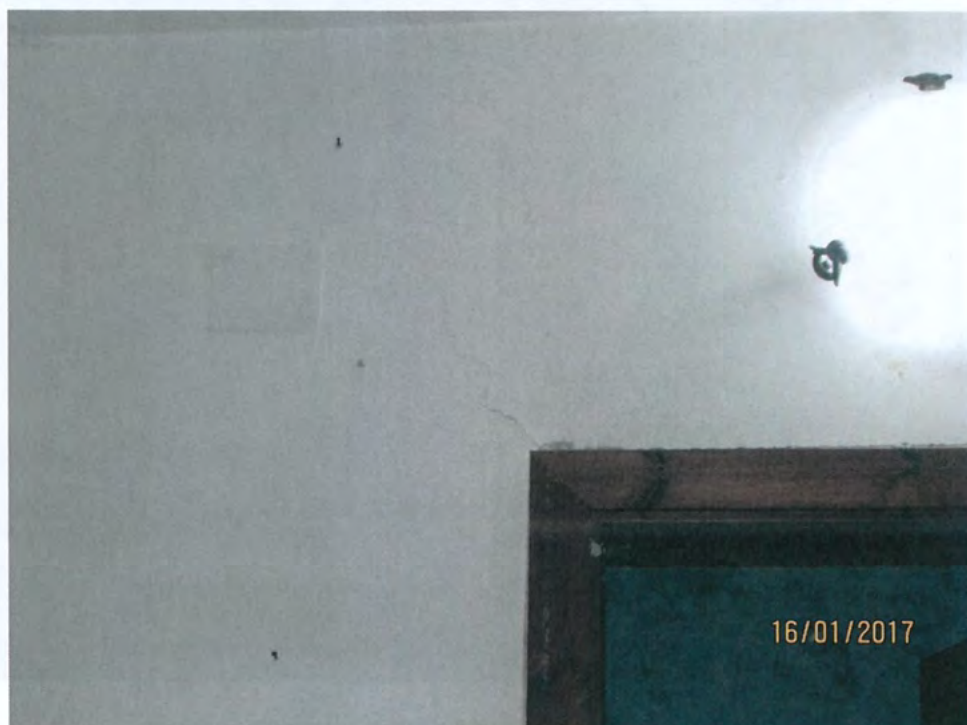
**Foto 45 - Lesioni su tramezzi  
Piano Terra - Divisorio Studio/Bagno**

Tutte le tramezzature, presenti nell'immobile, risultano interessate da **lesioni**; sono lesioni di ampiezza millimetrica, disposte principalmente nelle zone al di sotto degli impalcati ed hanno, prevalentemente, un andamento inclinato a circa 45°.

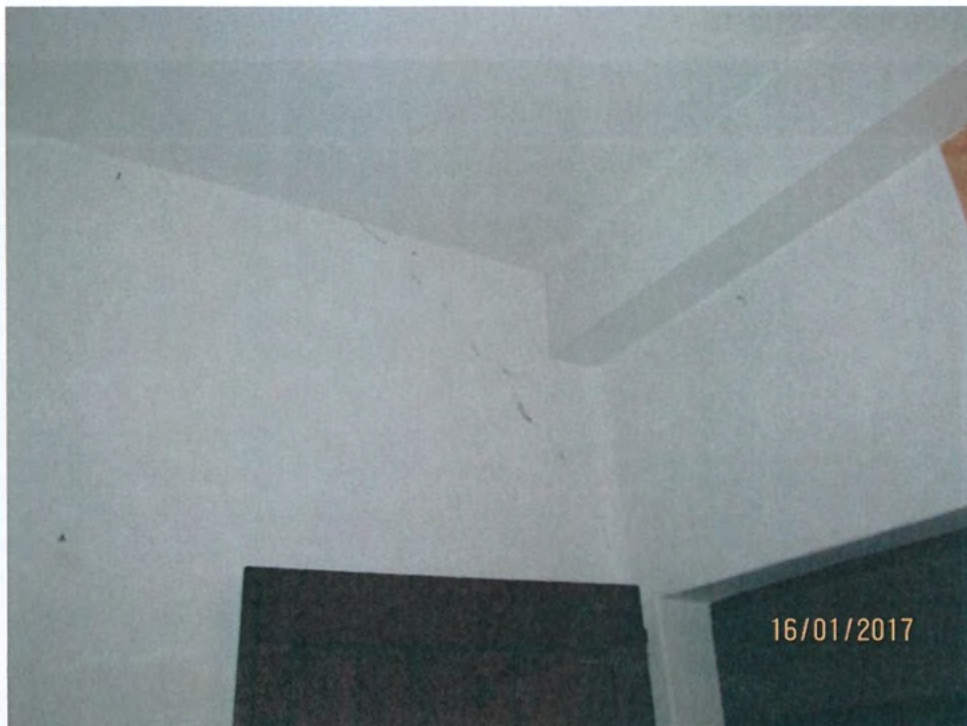
**Foto 46 - Lesioni su tramezzi**  
**Piano Primo - Divisorio Camera 3/Camera 2**

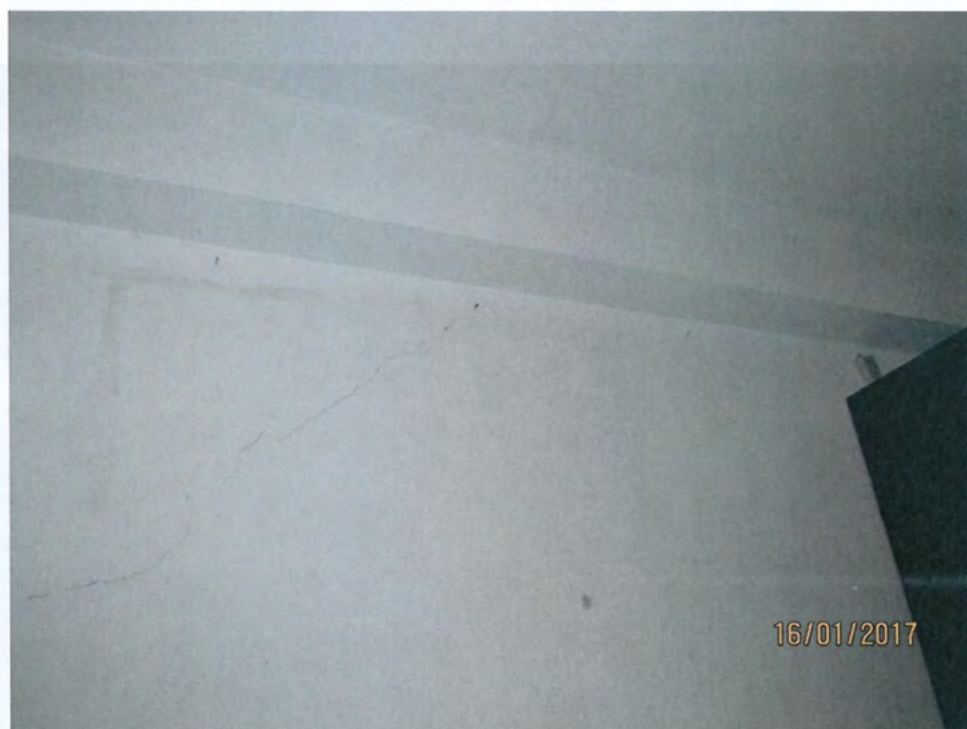
**Foto 47 - Lesioni su tramezzi**  
**Piano Primo - Divisorio Camera 2/Camera 3**

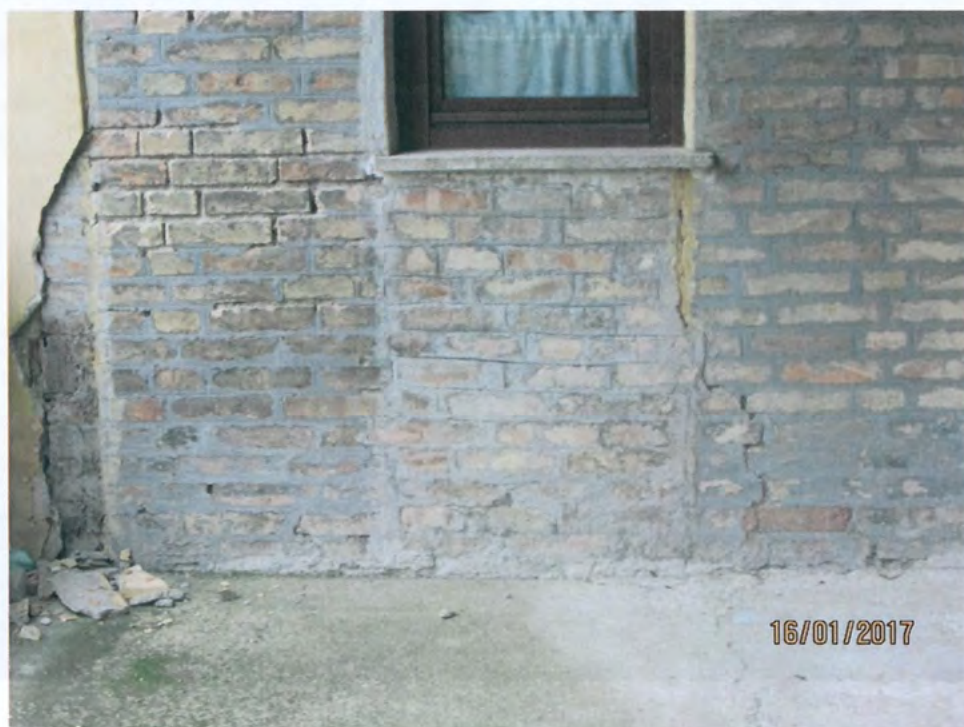
**Foto 48- Cedimento Fondale  
Prospetto Sud-Ovest -Piano Terra**

Fa eccezione la presenza di **tracce di lesioni da cedimento fondale** presenti in corrispondenza di alcune pareti esterne in mattoni pieni del nucleo originario.

Come anticipato in precedenza, su alcune pareti perimetrali del nucleo originario dell'immobile, sono presenti **tracce di lesioni tipiche da cedimento fondale**; esse, riparate in precedenza, **sono state riattivate dall'azioni sismiche del 24.08.2016 e successive**.

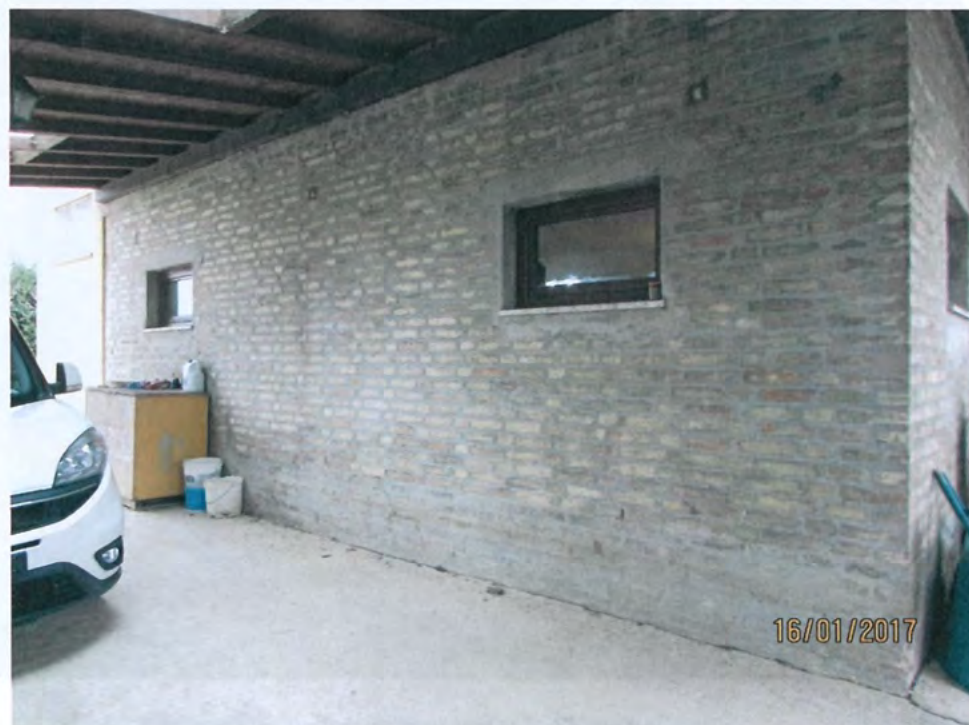
**Foto 49- Cedimento Fondale  
Prospetto Nord-Est -Piano Terra**

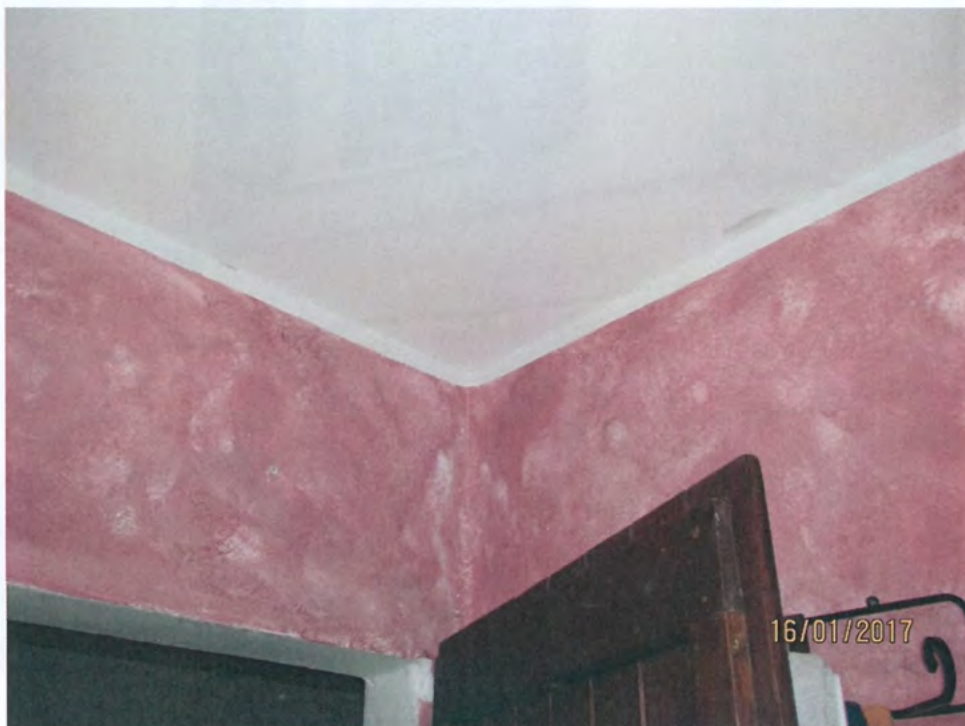
**Foto 50 - Distacco Tipo Controsoffitto  
Piano Primo - Bagno**

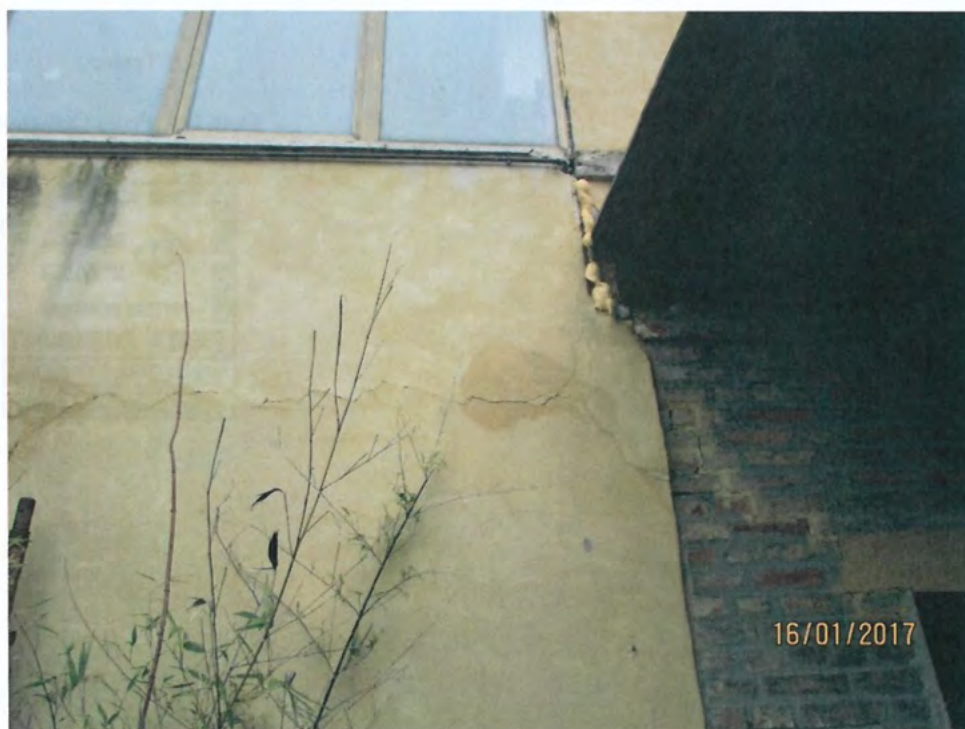
**Foto 51 - Distacco Tipo Veranda  
Piano Primo - Sopra Garage**

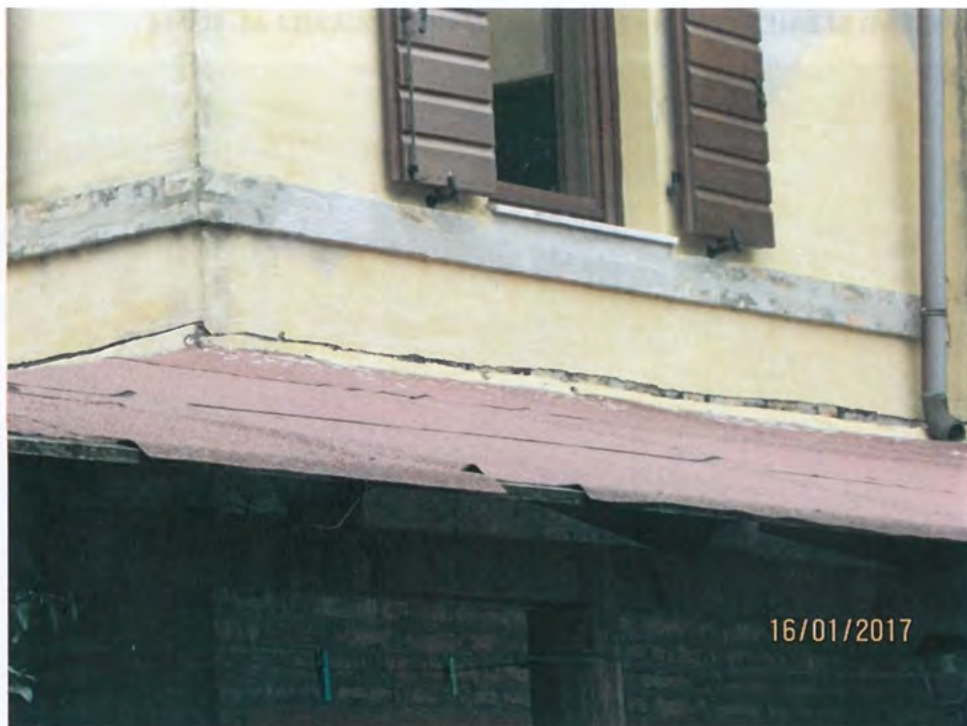
Foto 52 - Distacco Tipo Porticato in Legno  
Piano Terra - Angolo Prospetto Sud-Est/Prospetto Sud-Ovest
