## **ALLEGATO B**

- Documentazione Fotografica

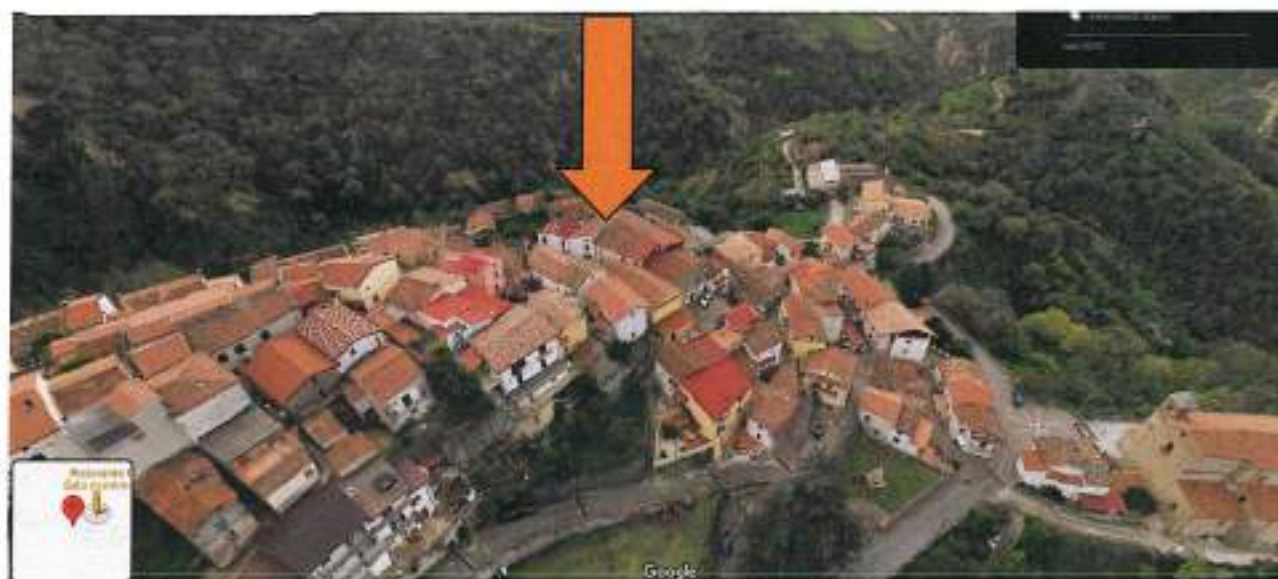
Foto n° 2 - Veduta estrapolata da Google street View - Fabbricato nella sua interezza, di cui è parte integrante la u.i. oggetto di procedura - foglio mappa 15 particella 65 sub 6, sub 7 e sub 9.

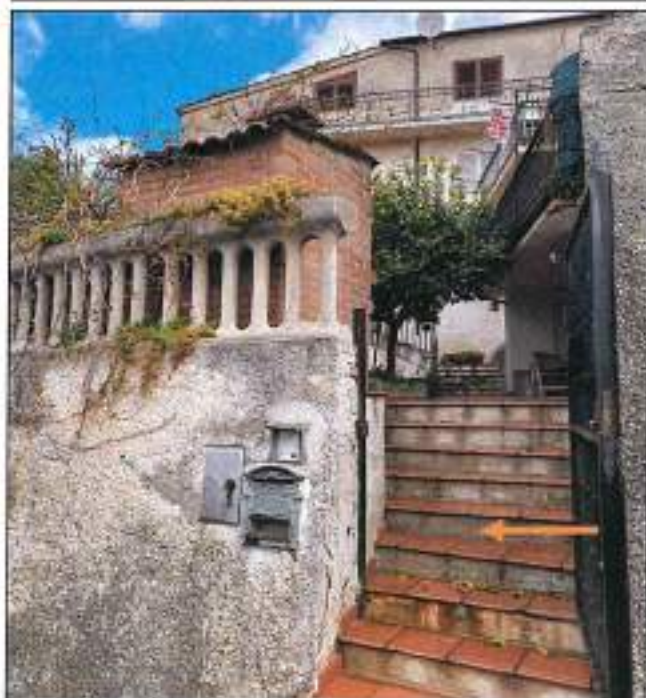
Foto n° 3 – Vista ingresso del fabbricato sub 6- Col la freccia è indicato ingresso della u.i. posta nel vicolo San Vito.

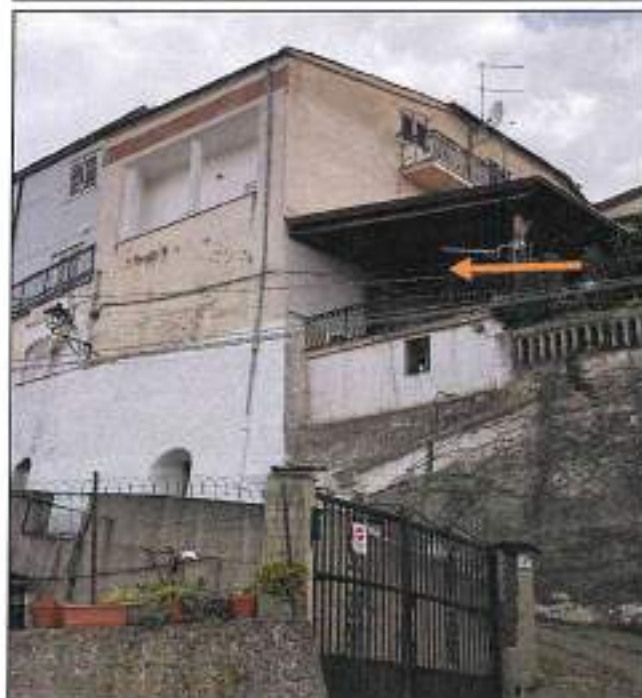
Foto n° 4 – Vista generale del fabbricato – Col la freccia è indicato ingresso della u.i. (sub 6) posta sotto il portico in legno lamellare realizzato senza Autorizzazione Edilizia.

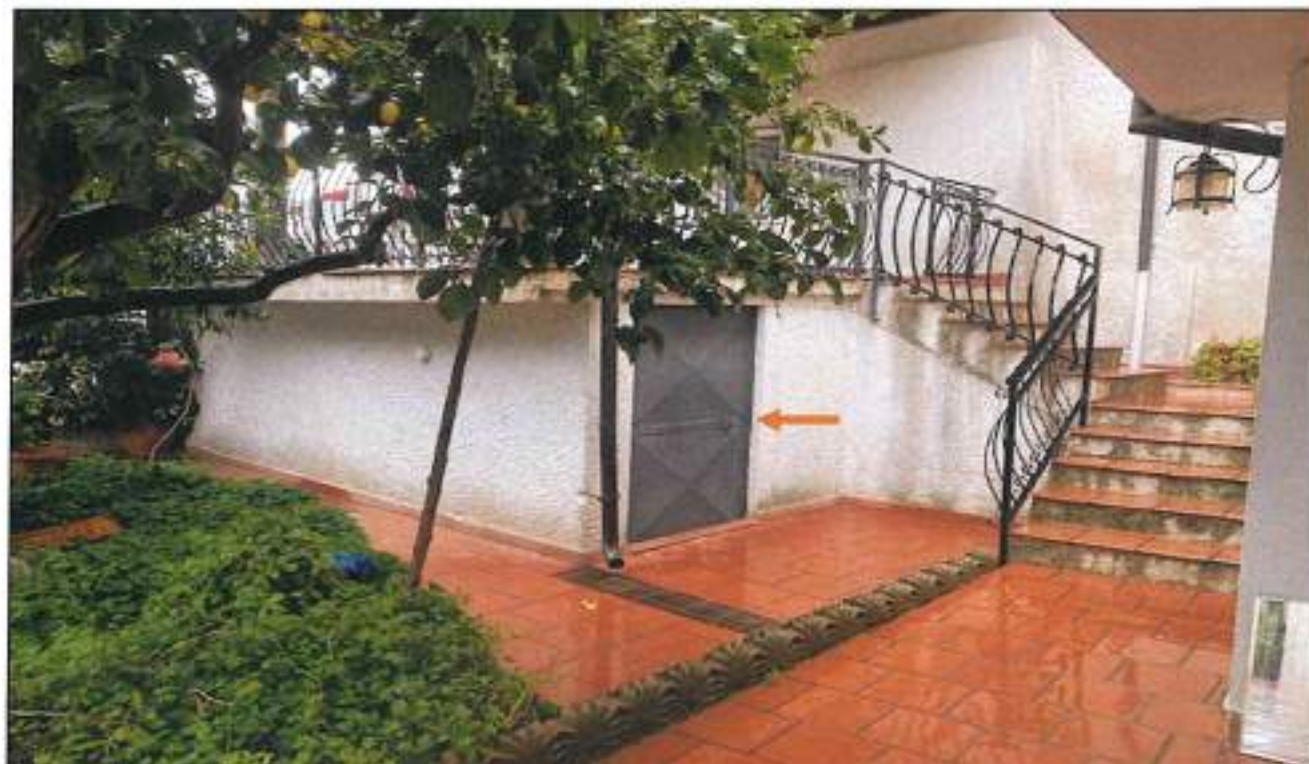
Foto n° 5- Veduta ingresso immobile u.i.- foglio di mappa 15 Particella n° 65 sub 6 – cortile interno, la scala di accesso rivestita in cotto della u.i., ed il magazzino sotto il portico.

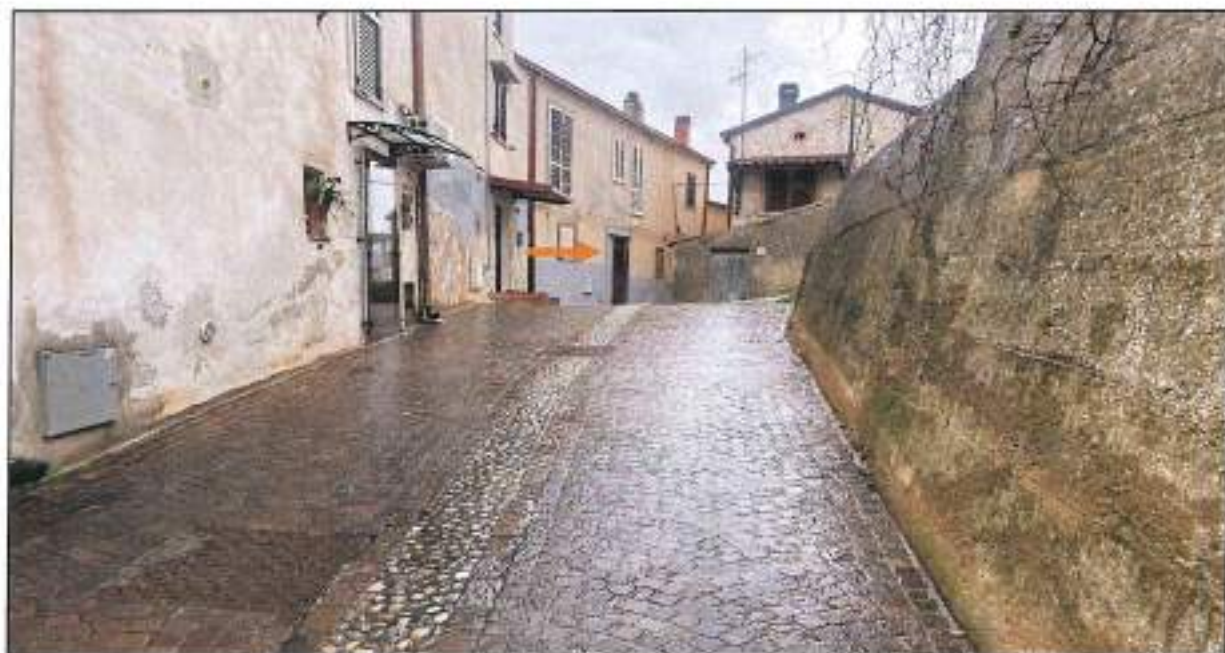
Foto n° 6 – Vista della via Piave, dalla quale si accede al sub 7 e 9, è visibile indicato dalla freccia in portone di ingresso.

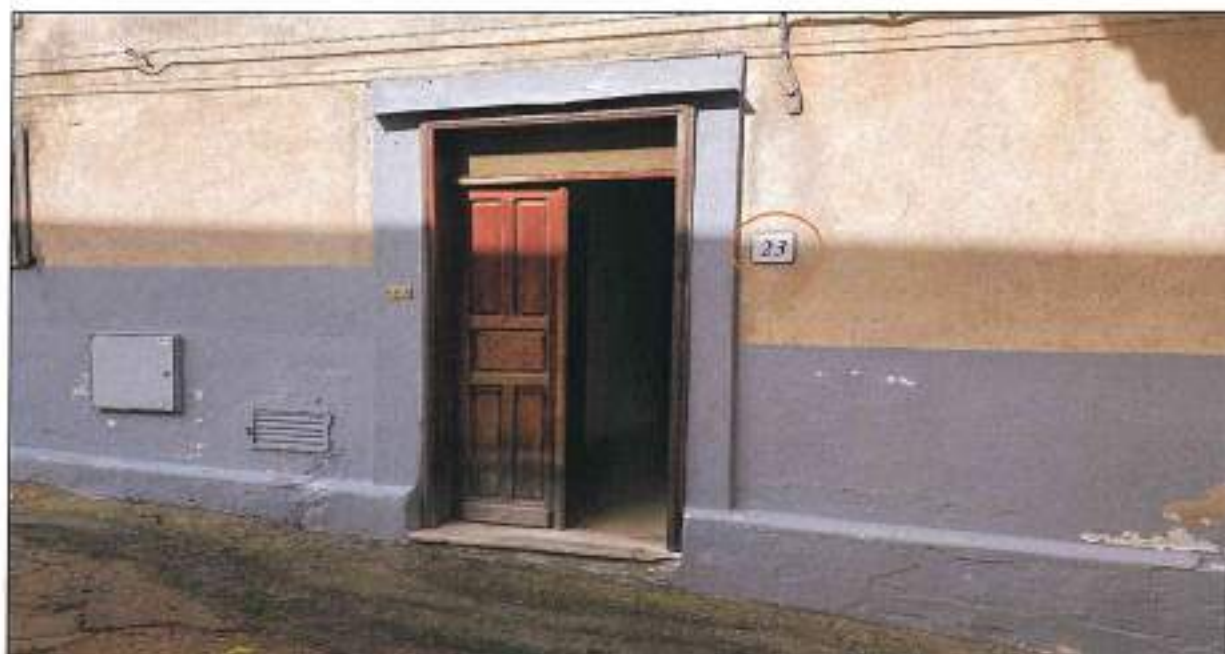
Foto n° 7 – Vista particolare ingresso su via Piave, 23, accesso esclusivo del sub 7-9.

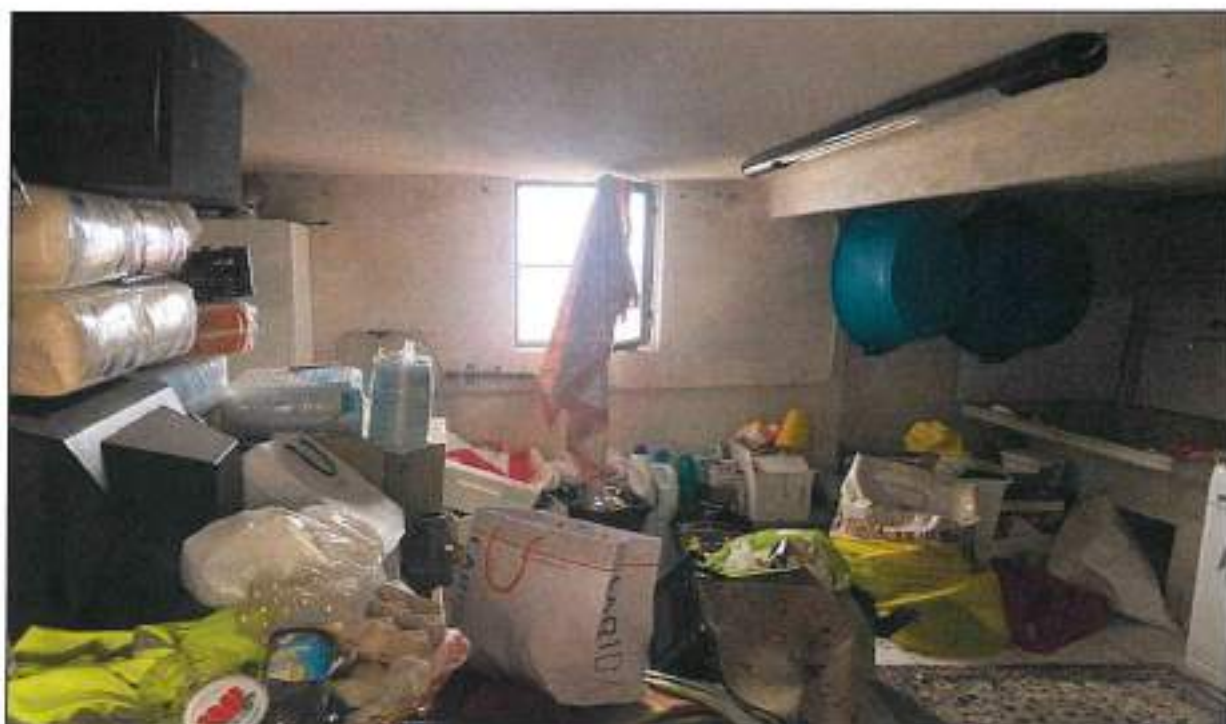
Foto n° 8 – Vista interna magazzino utilizzato come lavatoio e deposito.

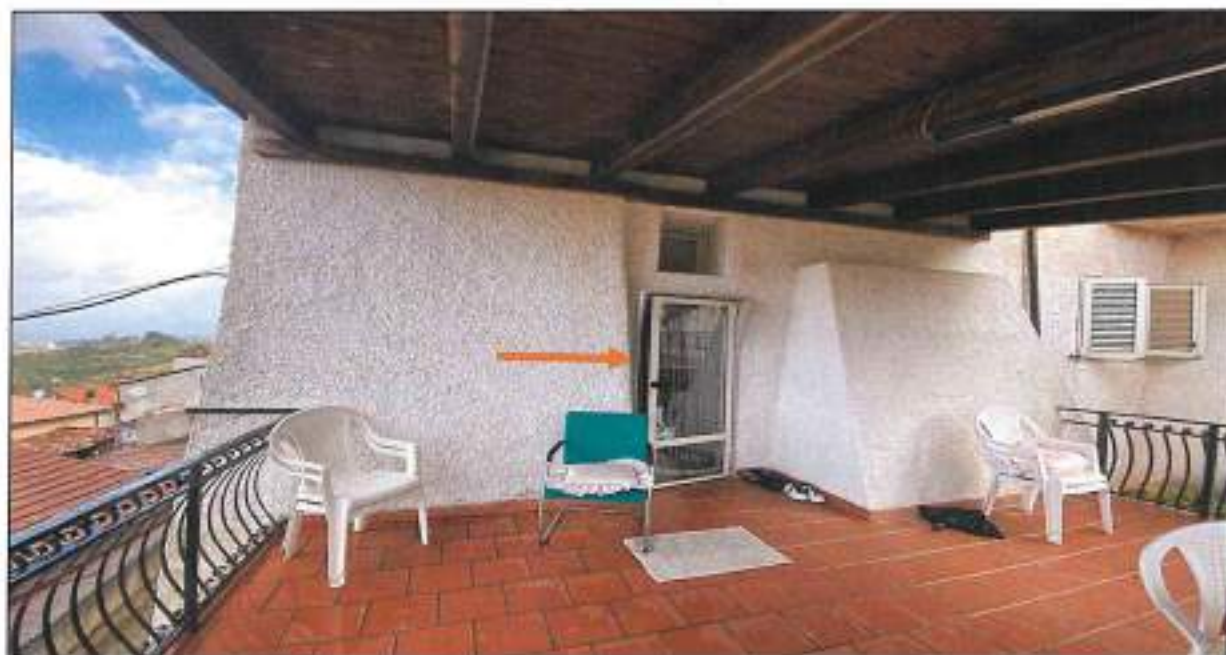
Foto n° 9 – Vista ingresso u.l. sub 6, indicato dalla freccia in rosso, sono visibili le travi in legno lamellare che costituiscono il portico sul terrazzo, pavimentato in cotto.

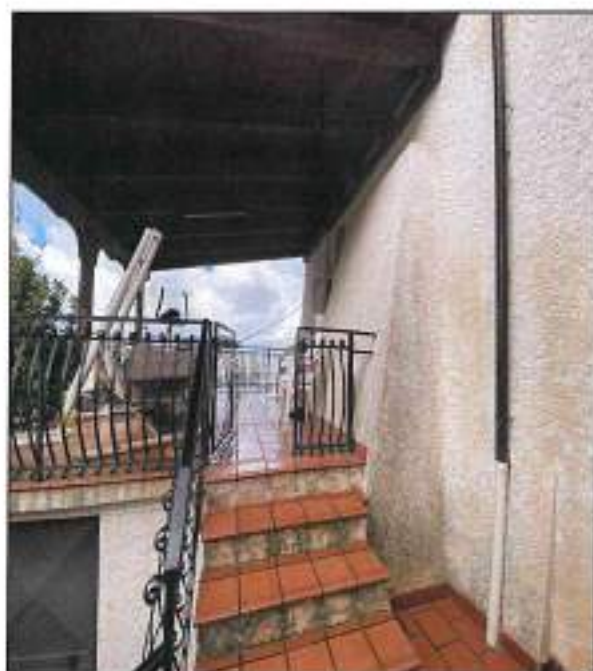
Foto n° 10 – Vista scala ingresso portico, sono visibili le pavimentazioni in cotto e ringhiera in ferro.

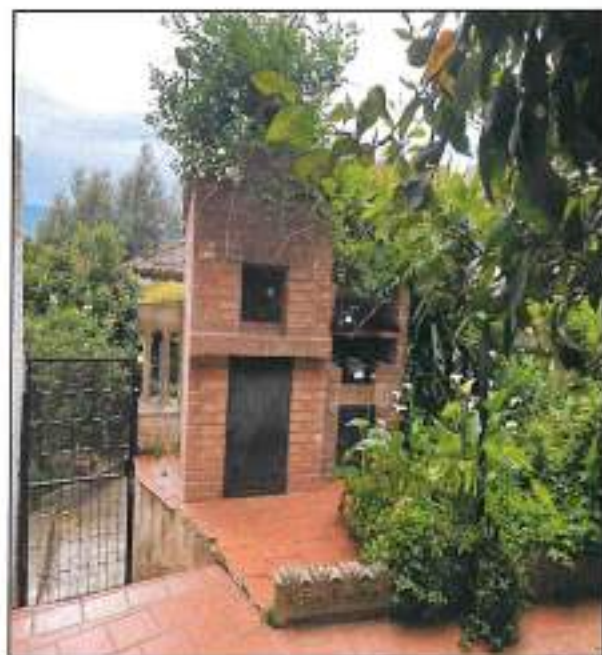
Foto n° 12 – Vista cortile, in primo piano il forno e barbecue, in mattoni di laterizi, posizionati di fianco ingresso u.s. .

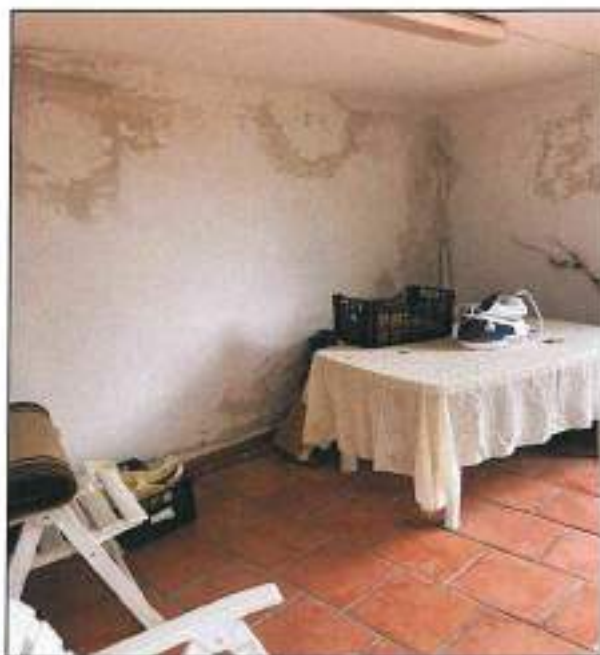
Foto n° 13 – Vista interno cortile, foto del patio porticinato su il lato lungo del cortile, sono presenti tracce di umidità.

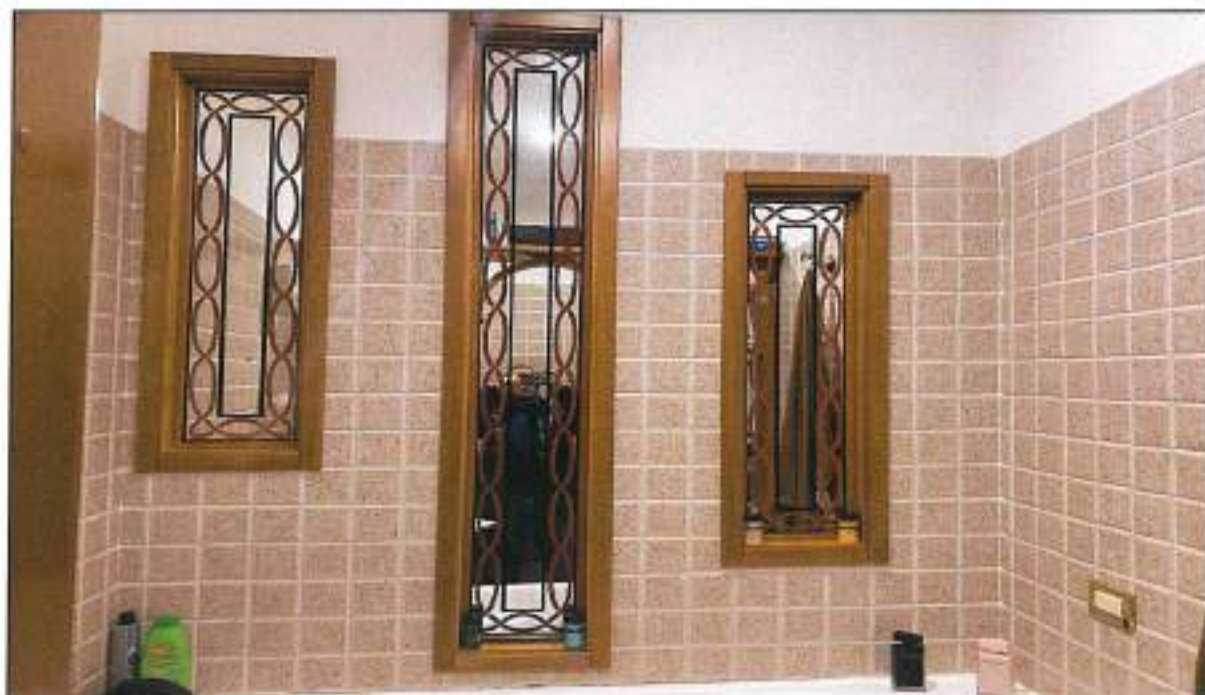
Foto n° 14 – Vista interna locale wc presente nella u.l. sub 6, sono visibili e presenti ottime rifiniture, in quanto l'u.l. ha avuto lavori di ristrutturazione.

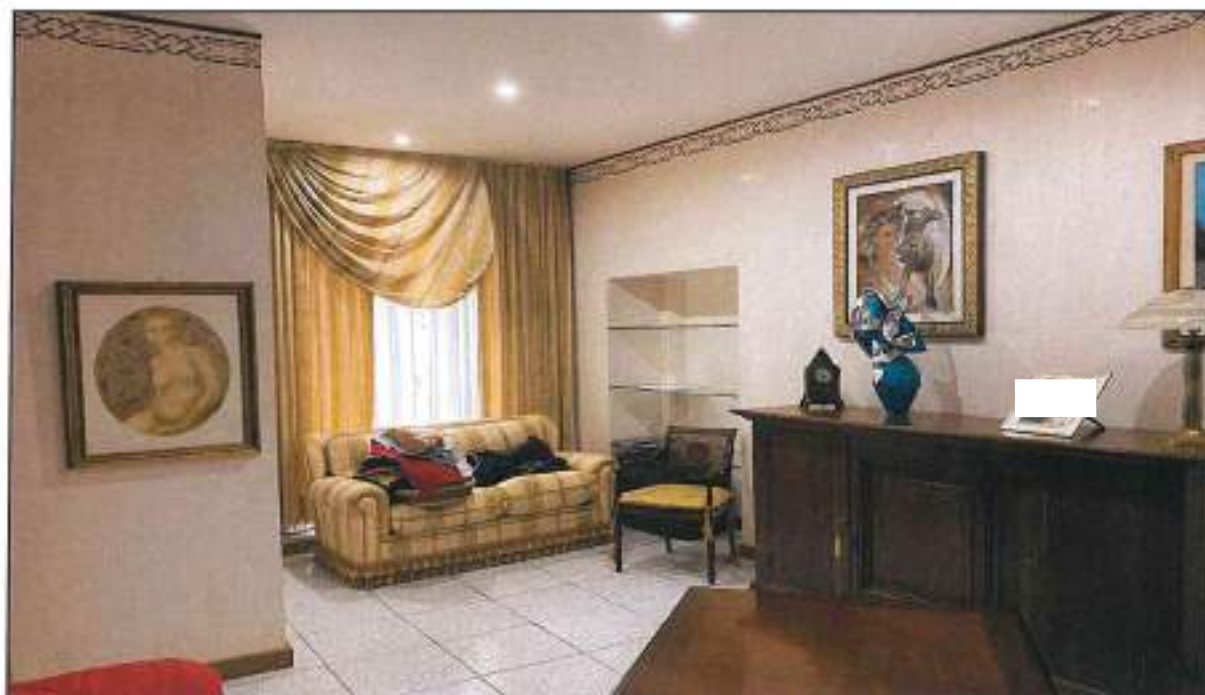
Foto n° 15 – Vista interna sala presente nella u.l. sub 6, sono visibili e presenti ottime rifiniture, in quanto l'u.l. ha avuto lavori di ristrutturazione.

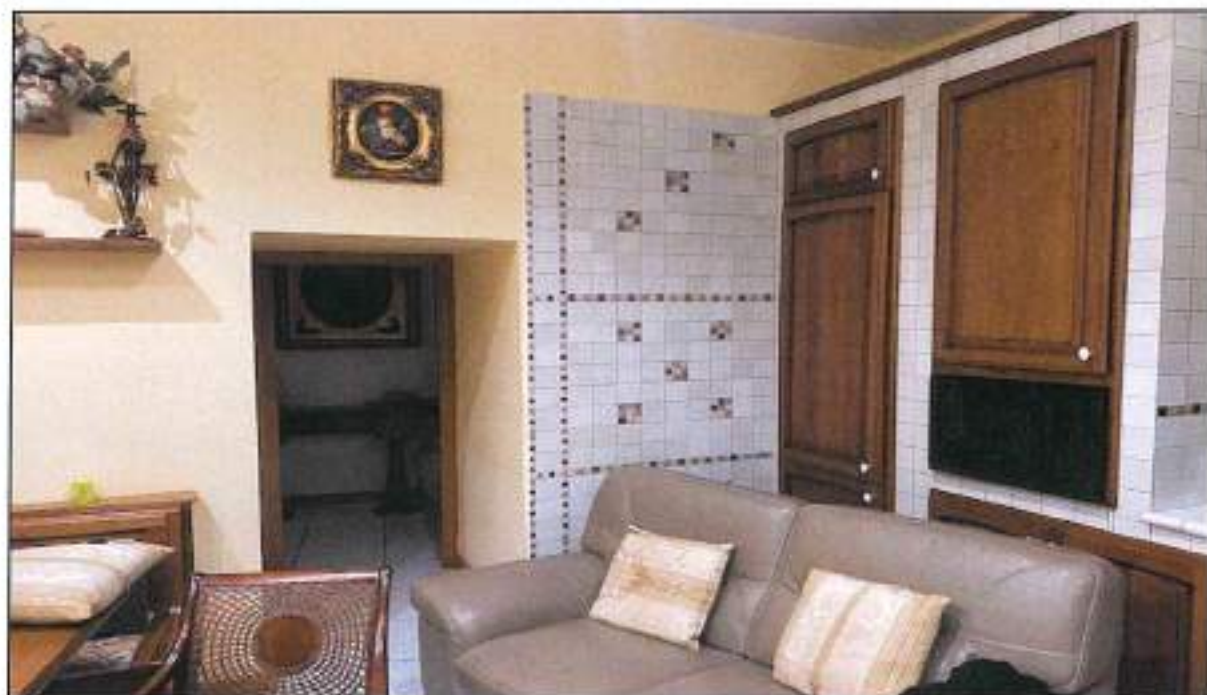
Foto n° 16 – Vista interna locale cucina presente nella u.i. sub 6, sono visibili e presenti ottime rifiniture, in quanto l'u.i. ha avuto lavori di ristrutturazione, presenta cucina in muratura.

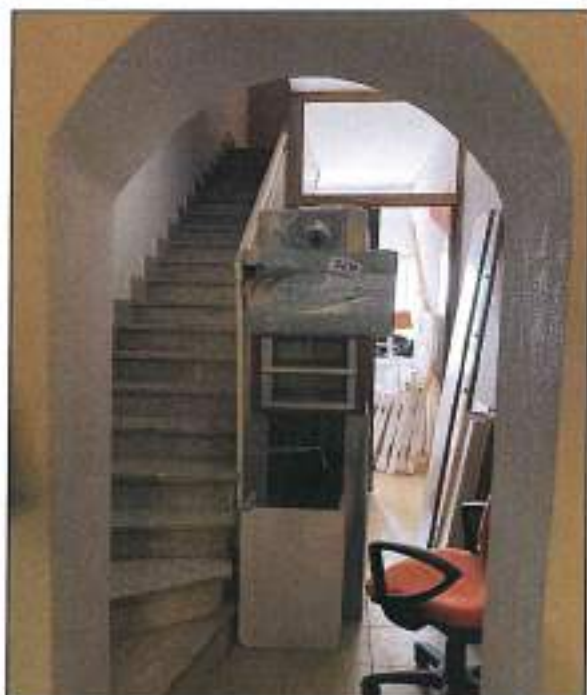
Foto n° 19 – Vista scala interna sub 7 di collegamento del sub 7 al sub 9 (unico accesso per accedere al sub 9).

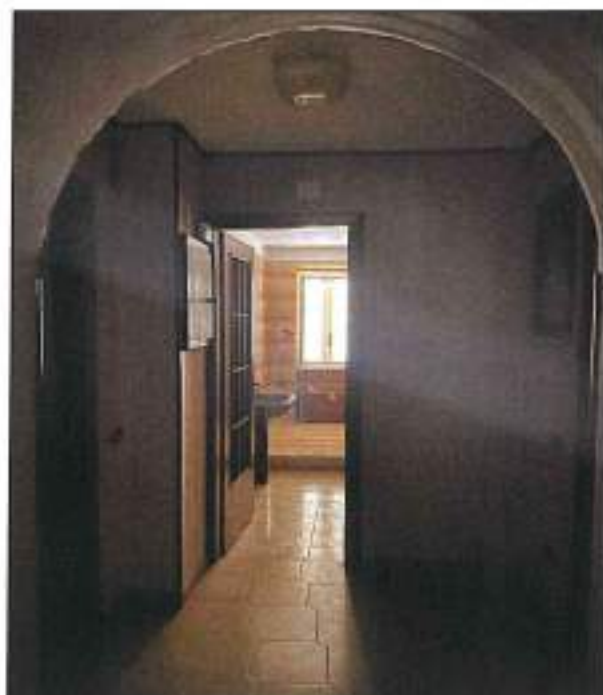
Foto n° 22 – Vista interna corridoio al disimpegno, nella u.i. sub 9, sono visibili e presenti buone rifiniture dell'epoca di ristrutturazione

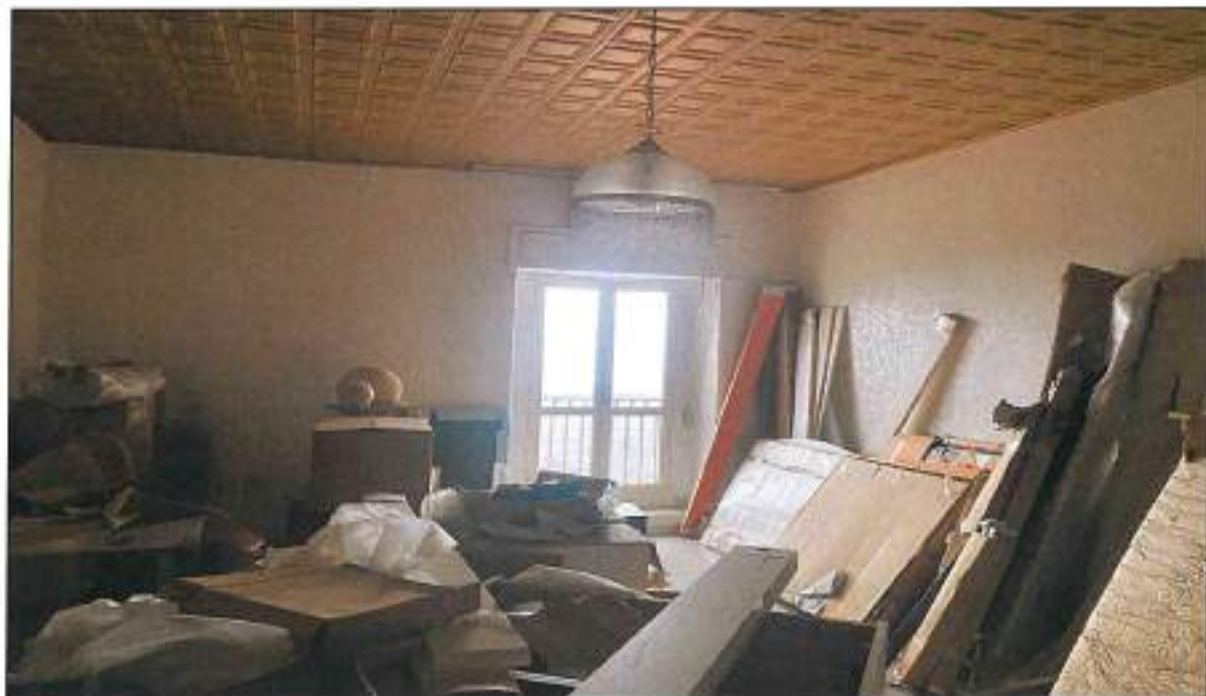
Foto n° 25 – Vista interna sala presente nella u.i. sub 7, sono presenti ottime rifiniture. In quanto l'u.i. ha avuto lavori di ristrutturazione visibile la controsoffittatura.

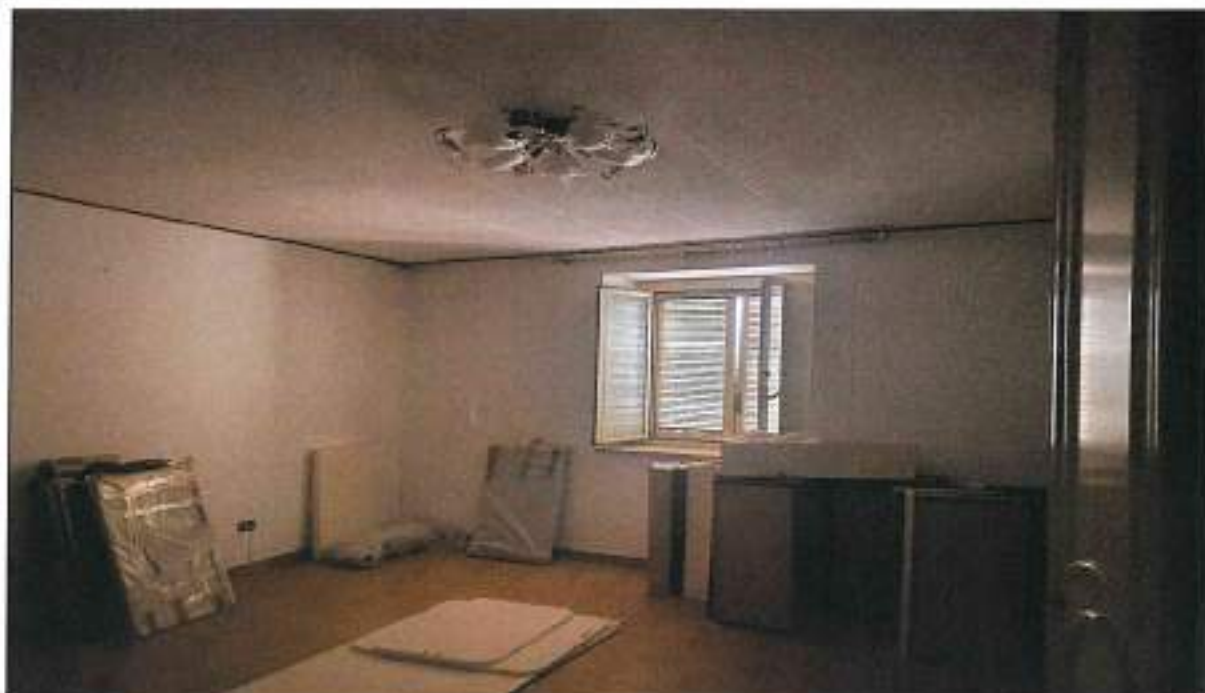
Foto n° 26 – Vista interna locale sala presente nella u.i. sub 9, sono visibili e presenti ottime rifiniture, in quanto l'u.i. ha avuto lavori di ristrutturazione.

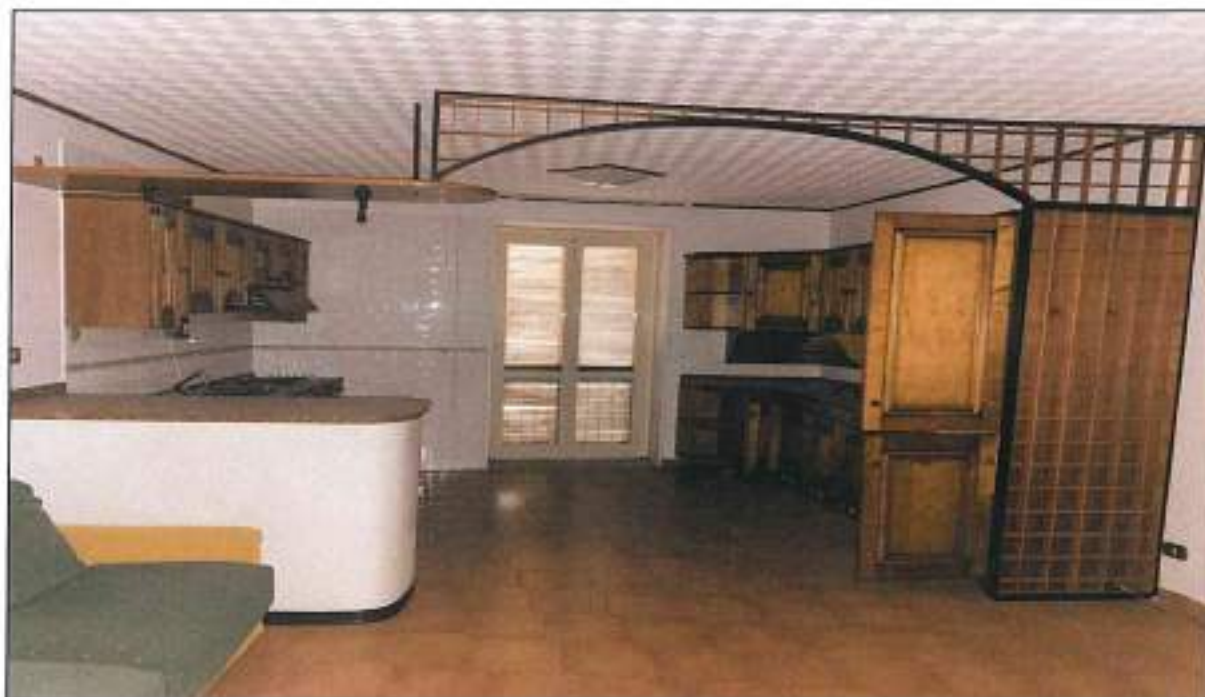
Foto n° 27 – Vista interna sala oltre cucina presente nella u.i. sub 9, sono visibili e presenti ottime rifiniture, in quanto l'u.i. ha avuto lavori di ristrutturazione.
