**TRIBUNALE DI TERMINI IMERESE**

**R. G. Es. 72/2022**

**PERIZIA DI STIMA PER PUBBLICITA'**

- Piena Proprietà di immobile ad uso abitazione, sito nel Comune di Valledolmo, Via Lazio n° 24, piano terra, primo, secondo e terzo, identificato in catasto fabbricati al Fg.12 p.lla 175.

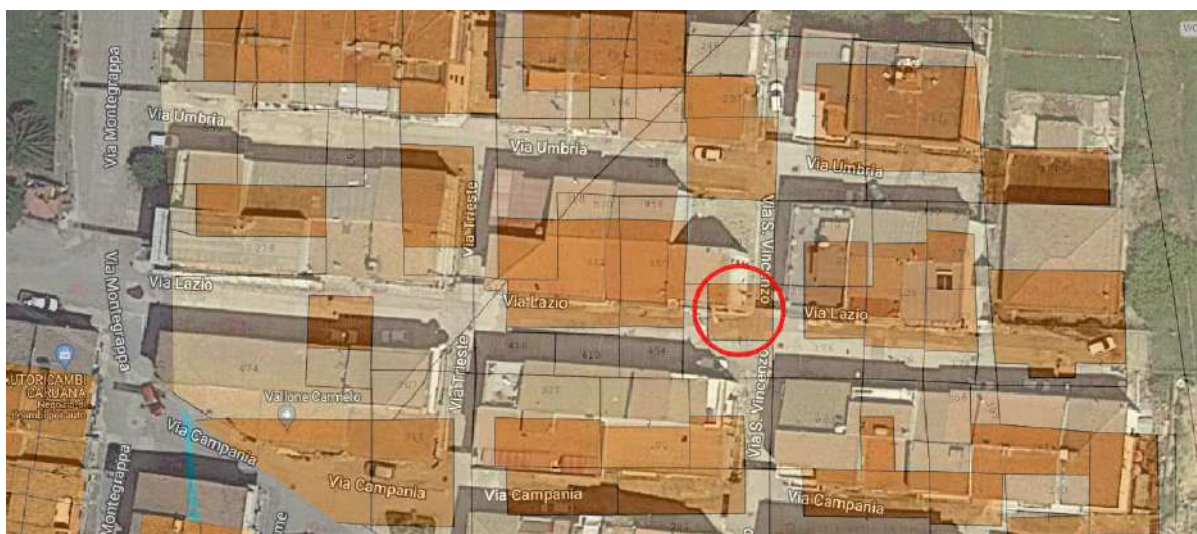
Dalla sovrapposizione effettuata (Fig.2) risulta accertata individuazione del bene oggetto di pignoramento. Si segnala tuttavia che nell'estratto di mappa, evidentemente non aggiornato, non risultano stralciate le pubbliche vie e il fabbricato in oggetto risulta disallineato rispetto alla reale ubicazione. Sembrerebbe addirittura dotato di corte di pertinenza che nello stato reale non sussiste, poiché la costruzione si attesta su strade pubbliche e risulta confinante ad altri immobili.

*Fig.2 Immagine acquisita da Google Earth  
Sovrapposizione dell'immagine con stralcio di mappa catastale*

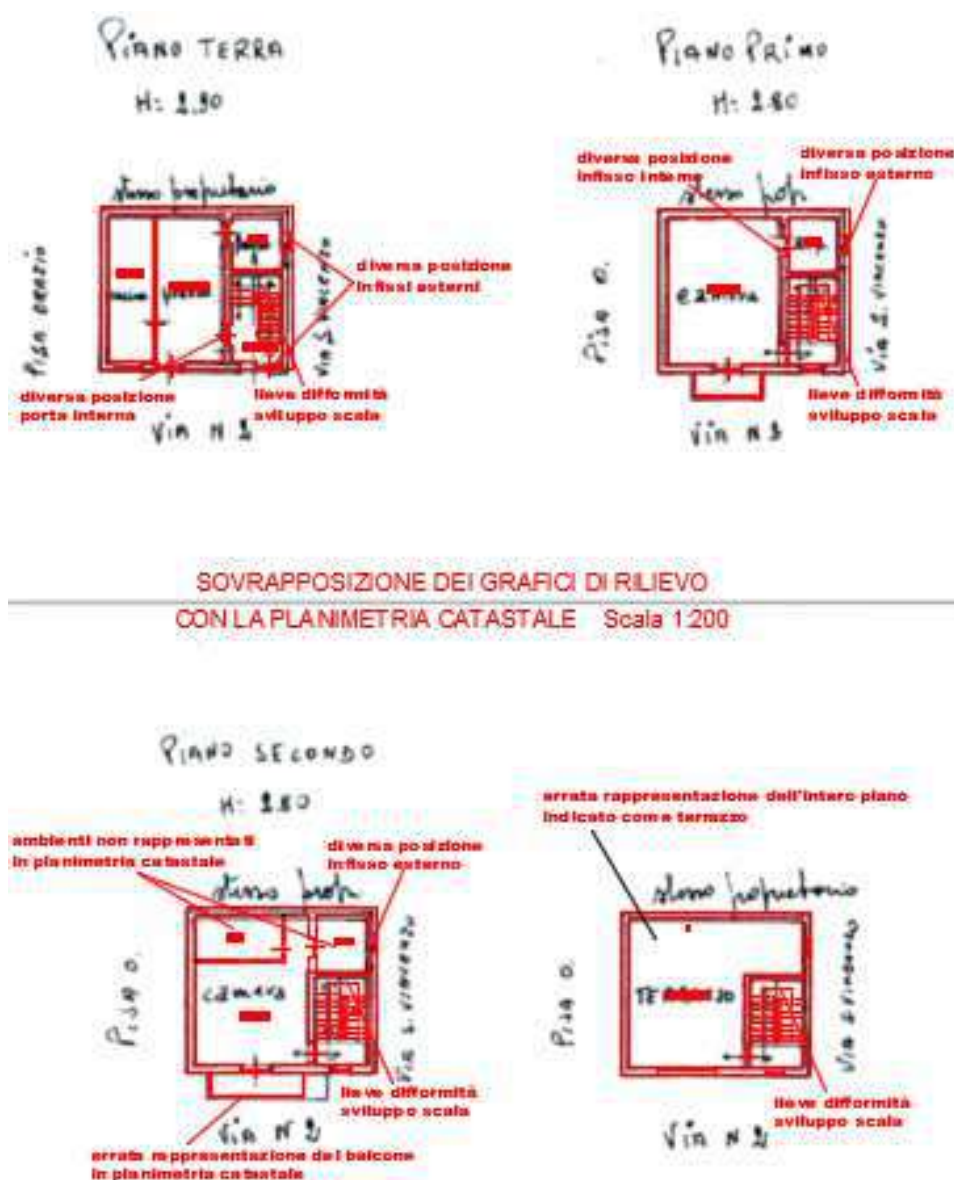
Per quanto concerne la corrispondenza tra le planimetrie catastali e lo stato dei luoghi, dalla sovrapposizione delle prime con i grafici di rilievo effettuato in sede di sopralluogo (*Fig. 9*), a parte lievi ed irrilevanti difformità generali riguardanti le dimensioni dell'immobile, si accertano le seguenti difformità:

- Difformità rilevate al piano terra:
  - lieve trasposizione del portoncino d'ingresso e della finestra del servizio igienico;
  - lieve trasposizione della porta interna tra l'ingresso e l'ambiente di soggiorno;
  - lieve difformità dello sviluppo della scala in riferimento al pianerottolo intermedio.
- Difformità rilevate al piano primo:
  - lieve trasposizione della finestra del ripostiglio;
  - lieve trasposizione della porta interna tra la camera e il ripostiglio;
  - lieve difformità dello sviluppo della scala in riferimento al pianerottolo intermedio.
- Difformità rilevate al piano secondo:

- lieve trasposizione della finestra del ripostiglio;
- non risultano rappresentati graficamente i tramezzi che definiscono il ripostiglio e la muratura portante che definisce il servizio igienico;
- lieve difformità dello sviluppo della scala in riferimento al pianerottolo intermedio;
- il balcone rappresentato risulta di dimensioni superiori a quelle effettive.
- Difformità rilevate al piano terzo :
  - Differente destinazione d'uso (catastalmente terrazzo piuttosto che soggiorno con angolo cottura come da effettivo stato dei luoghi);
  - non risulta rappresentata la finestra scorrevole prospiciente Via Lazio;
  - lieve difformità dello sviluppo della scala in riferimento al pianerottolo intermedio.

*Fig. 9- Sovrapposizione delle planimetrie di rilievo con le planimetrie catastali*

Sulla scorta delle difformità rilevate, al fine della regolarizzazione catastale occorrerà provvedere alla variazione con la presentazione di un documento Docfa presso l'Ufficio Catasto della Provincia di Palermo.

- Variazione Docfa:
  - Tasse fisse: € 50,00
  - Competenze tecniche: € 550,00

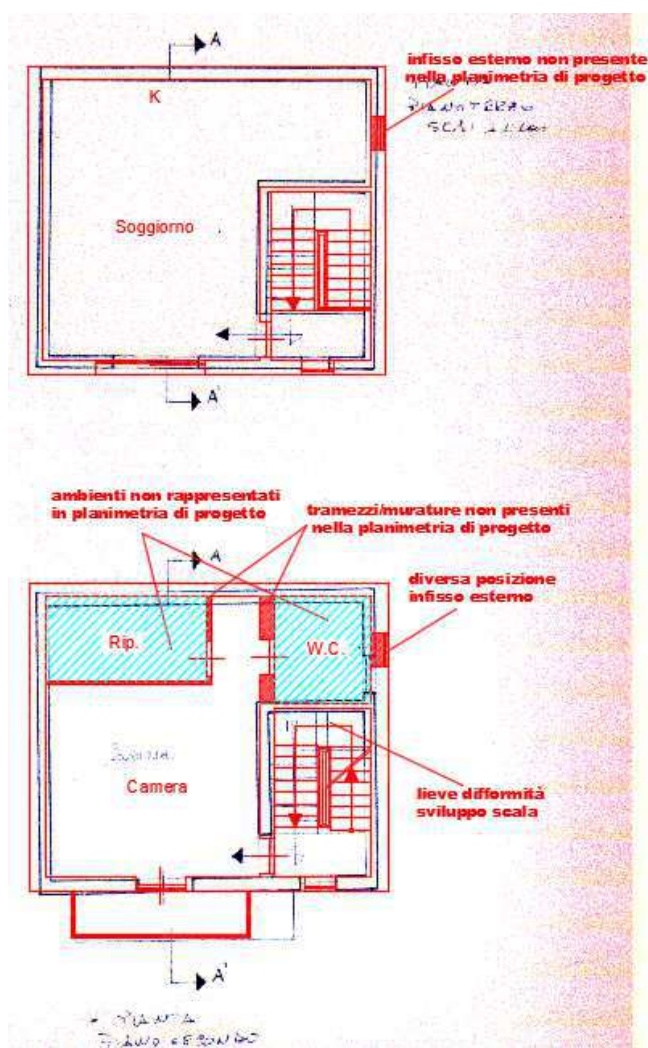
*Fig. 12- Sovrapposizione delle planimetrie di rilievo di piano secondo e piano terzo con le relative planimetrie di progetto allegata alla Concessione in Sanatoria*

### 3. DIFFORMITA' PIANO SECONDO

- lieve trasposizione della finestra del servizio igienico;
- realizzazione di un ambiente destinato a ripostiglio tramite nuova tramezzatura e realizzazione di un servizio igienico tramite erezione di muratura portante;
- lieve difformità di sviluppo della scala in c.a. in corrispondenza del pianerottolo intermedio;
- il balcone risulta essere di dimensioni inferiori rispetto a quelle rappresentate in progetto.

### 4. DIFFORMITA' PIANO TERZO

- realizzazione di finestra prospiciente Via S. Vincenzo (allineata con le finestre dei piani sottostanti);
- realizzazione di angolo cottura.

A meno della realizzazione del ripostiglio e del servizio igienico di piano secondo e dell'angolo cottura di piano terzo, riconducibili ad interventi di ristrutturazione leggera regolarizzabili con Comunicazione Inizio Lavori Asseverata (CILA tardiva) tutte le altre difformità, riconducibili ad interventi strutturali sono suscettibili di accertamento di conformità ai sensi dell'art. 37 del D.P.R. 380/01 (SCIA in Sanatoria) previo Parere di Sussistenza da acquisire presso l'Ufficio del Genio Civile.

Si sottolinea infine che l'immobile non risulta dotato di Certificato di Agibilità, pertanto si prevede, a seguito del provvedimento sopracitato di presentare una SCA (Segnalazione Certificata Agibilità).
