STATO ATTUALE DEI LUOGHI AL 17/06/2024

UNITA' IMMOBILIARE SITA IN VIA RAGAZZI DEL '99 N. 13 - COMUNE DI NUORO  
PIANTA PIANO PRIMO - SUB 6

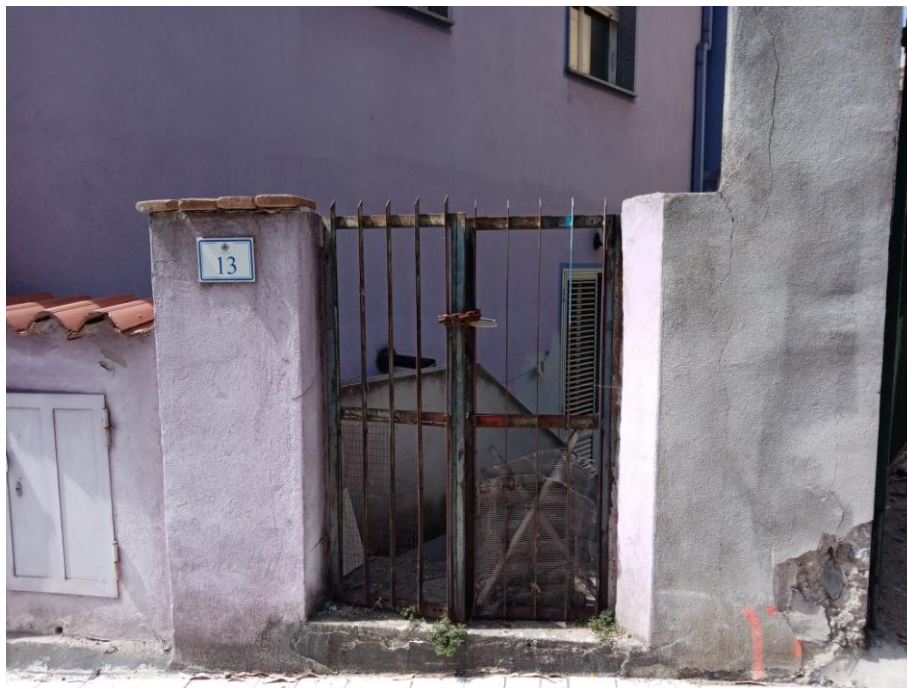
*Foto 01\_vista cancello pedonale ingresso al fabbricato da Via Ragazzi del '99*

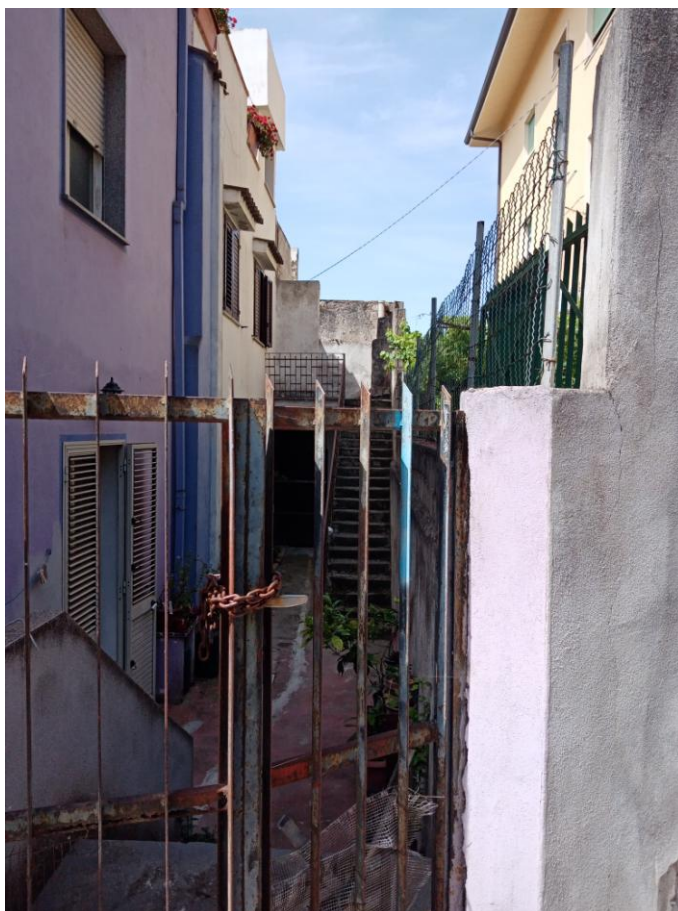
*Foto 02\_vista corte interna in comune con proprietà p. terra d'accesso al piano primo*

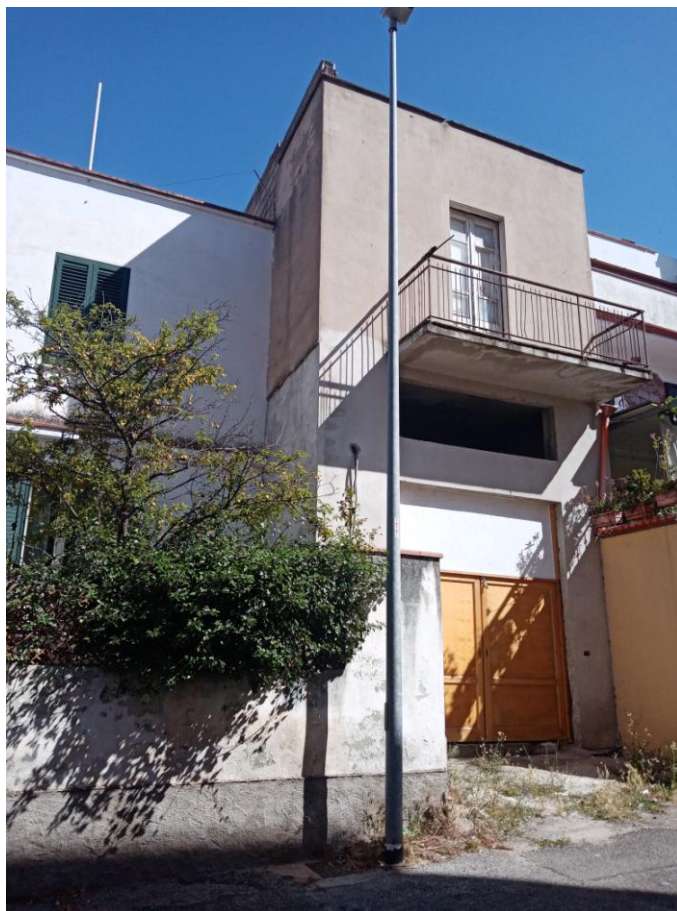
Foto 03\_vista prospetto piano primo da Via Iglesias

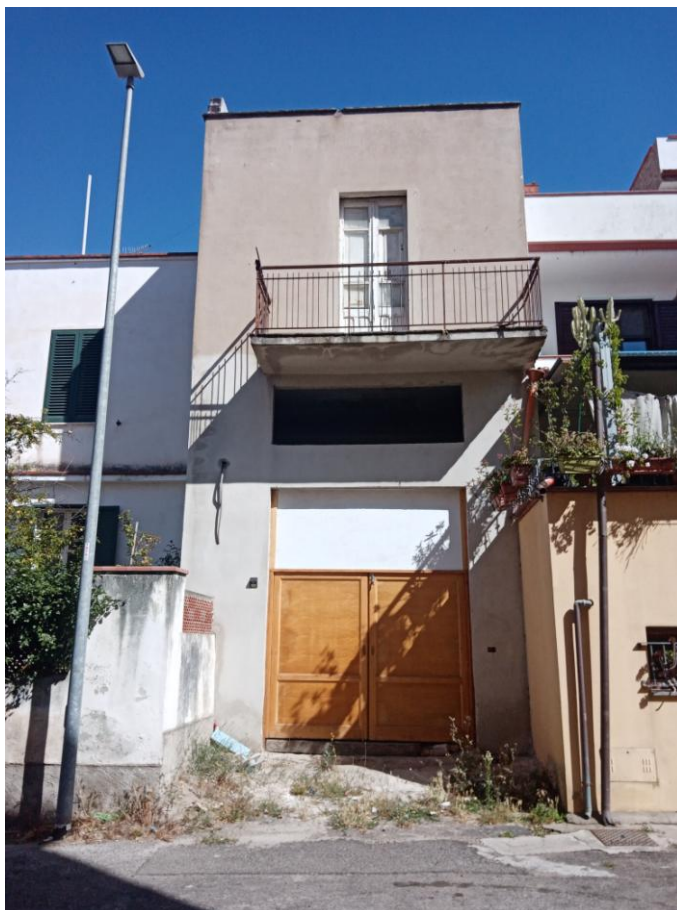
Foto 04\_vista prospetto frontale piano primo da Via Iglesias

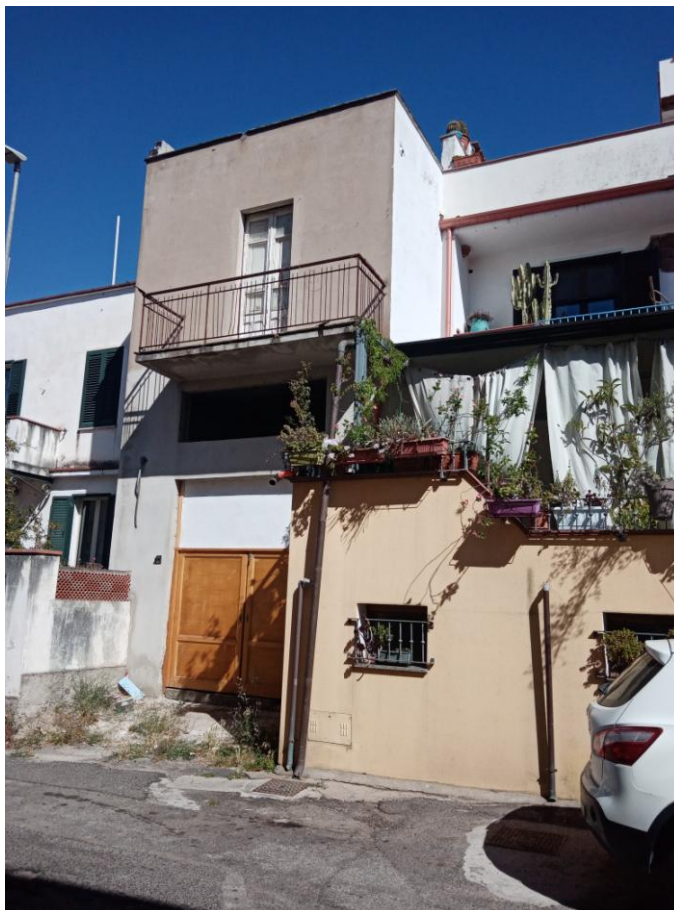
Foto 05\_vista prospetto piano primo da Via Iglesias

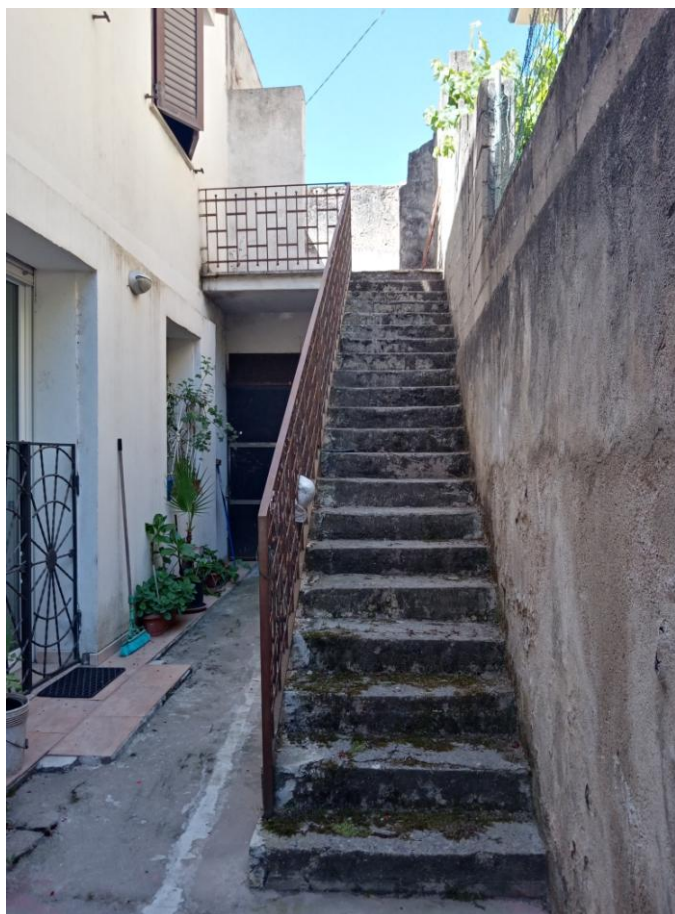
Foto 06\_vista scale d'accesso al piano primo da cortile in comune con proprietà p. terra

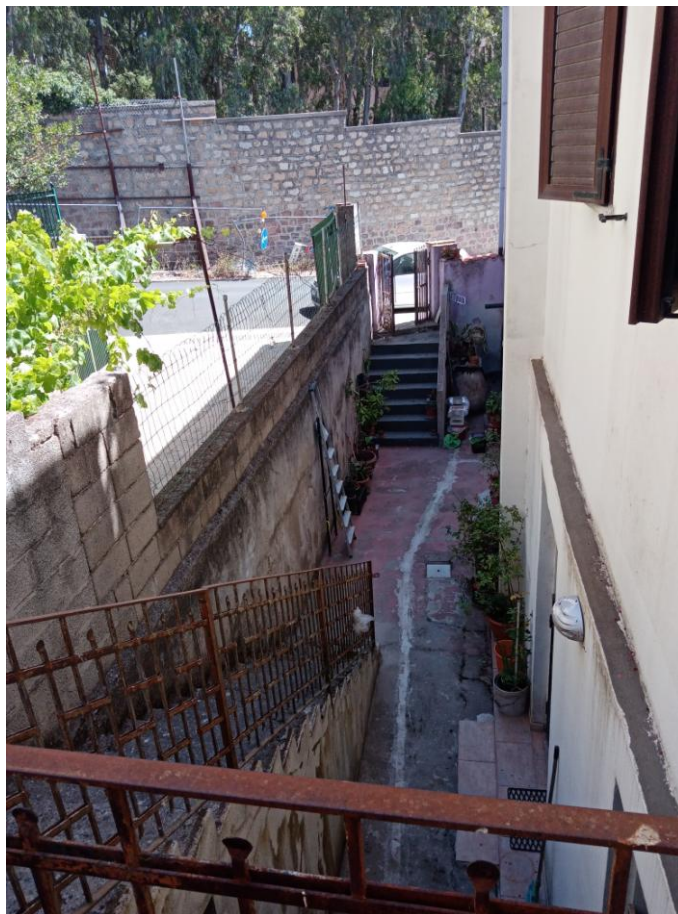
Foto 07\_vista accesso al piano primo da cortile in comune con proprietà p. terra

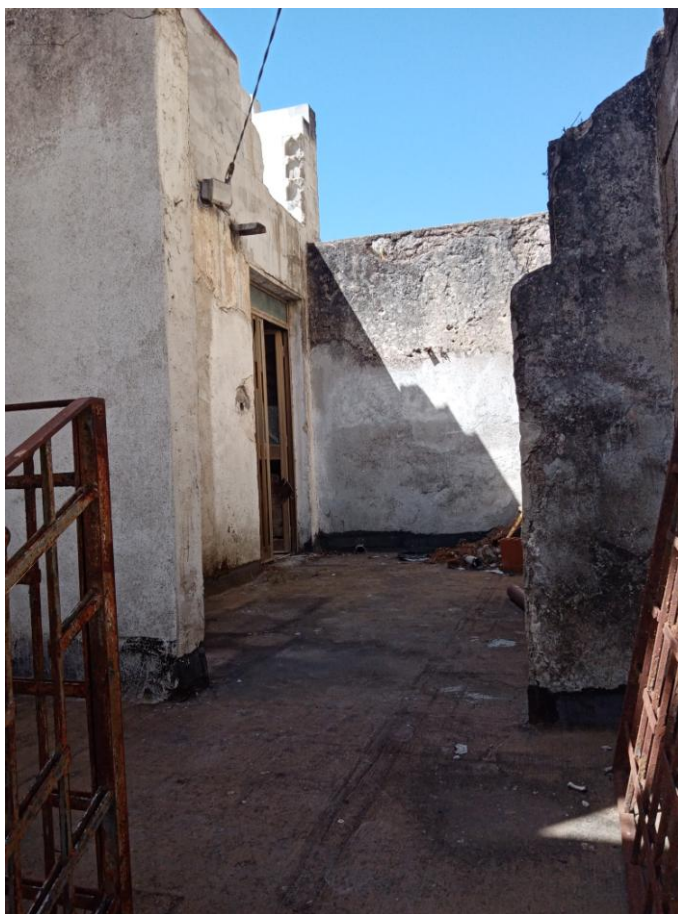
Foto 08\_vista veranda d'ingresso all'unità immobiliare posta al piano primo

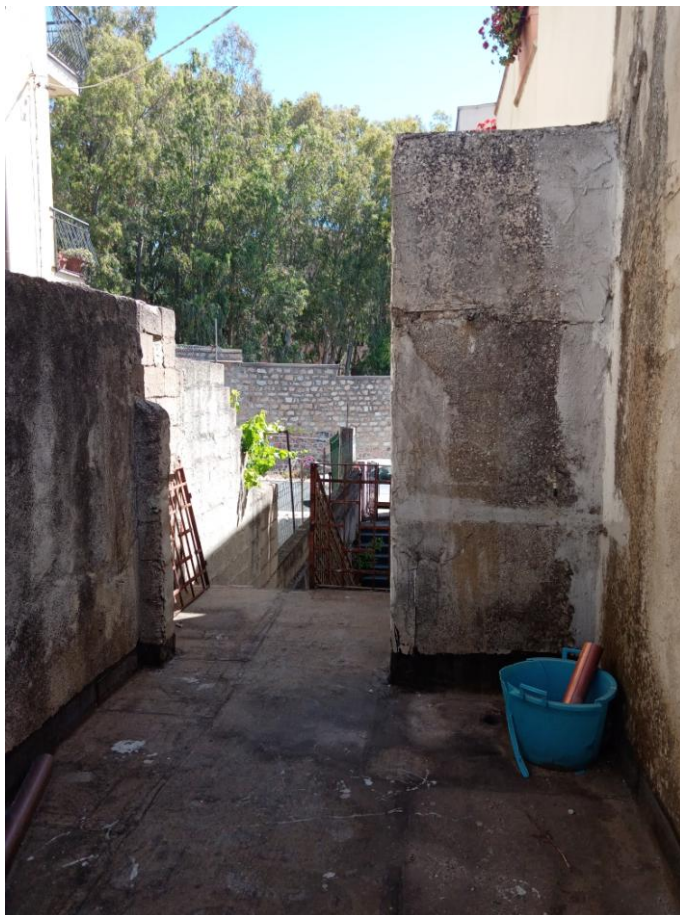
Foto 09\_vista veranda d'ingresso all'unità immobiliare posta al piano primo

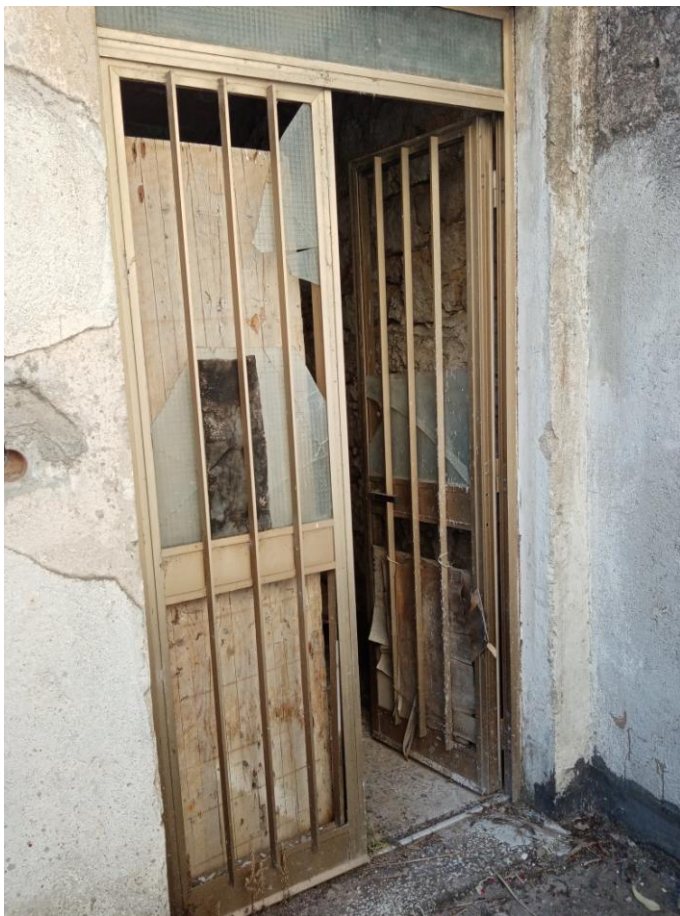
Foto 10\_vista esterna portoncino d'ingresso all'unità immobiliare

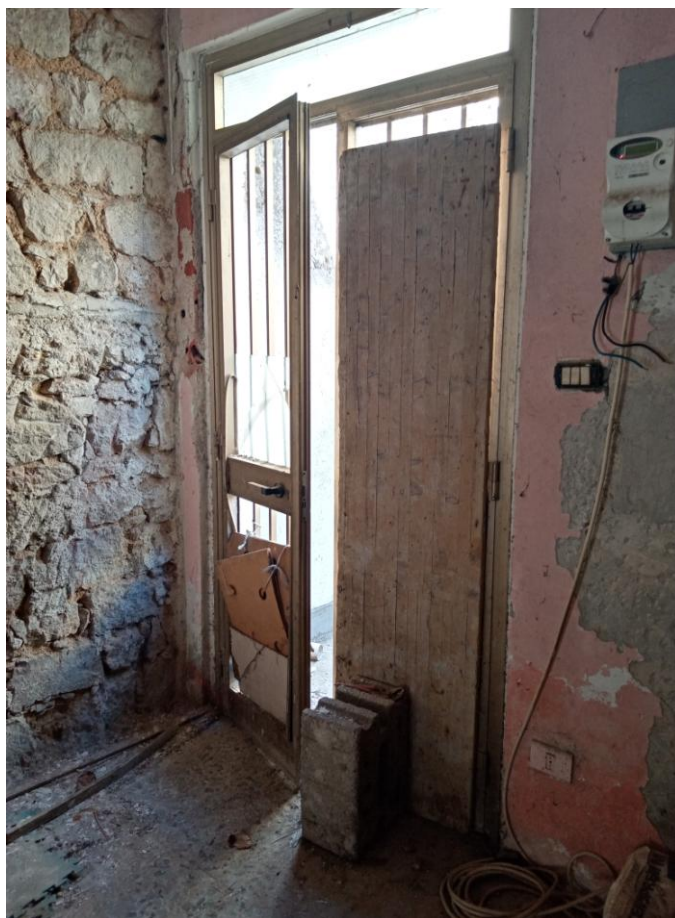
Foto 11\_vista interna portoncino d'ingresso all'unità immobiliare

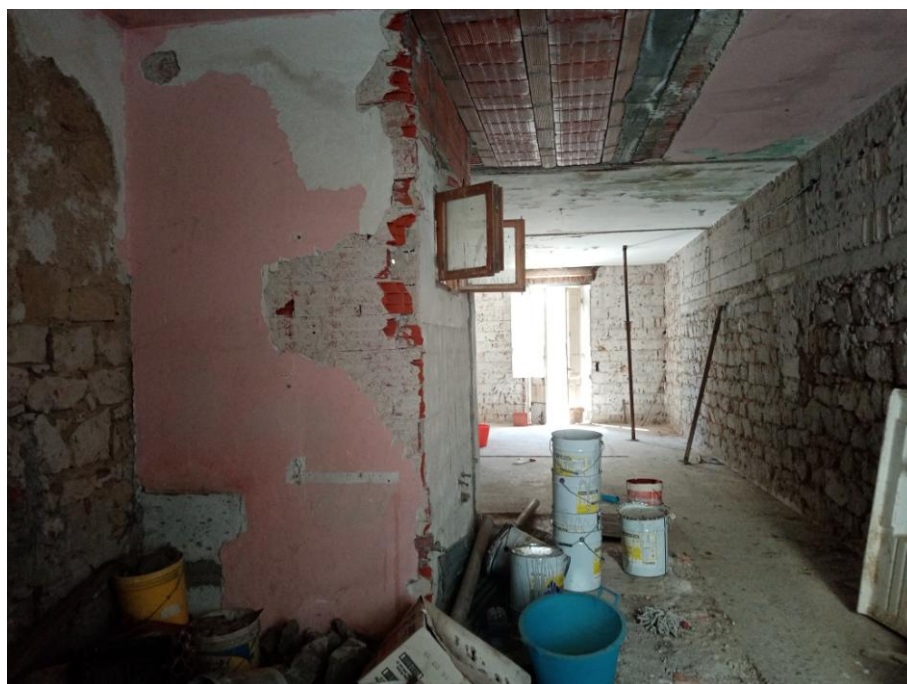
Foto 12\_vista interna dell'unità immobiliare in fase di ristrutturazione

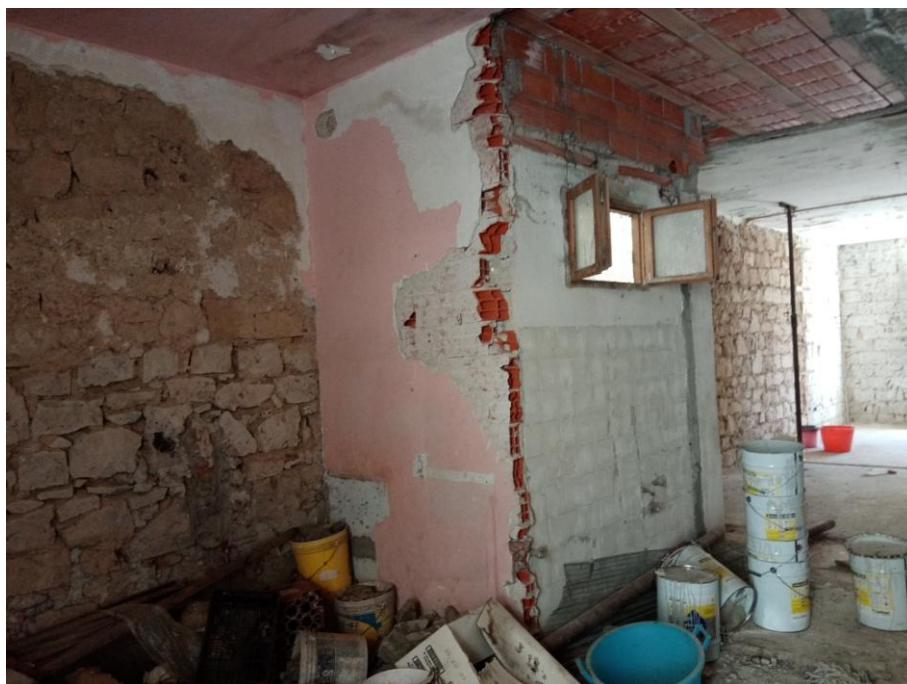
Foto 13\_vista dall' interno dell'unità immobiliare del vano pozzo luce esistente

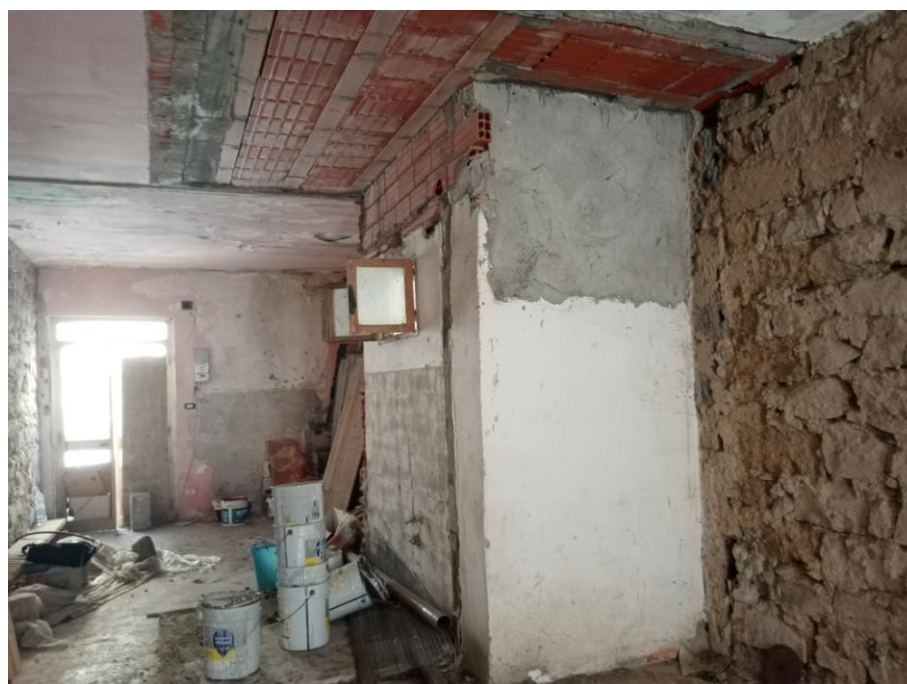
Foto 14\_vista dall' interno dell'unità immobiliare del vano pozzo luce esistente

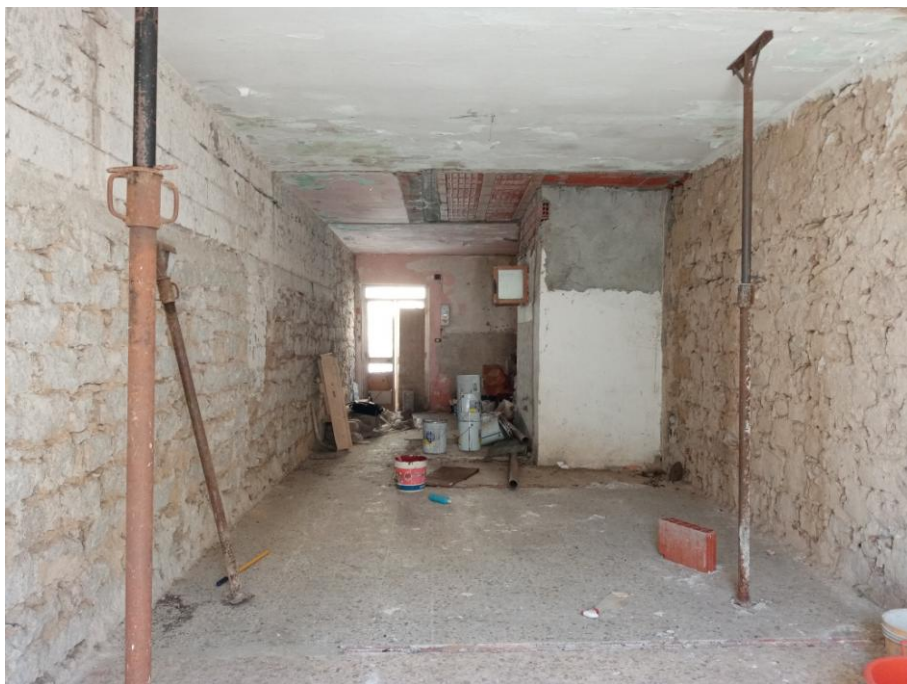
Foto 15\_ vista interna dell'unità immobiliare in fase di ristrutturazione

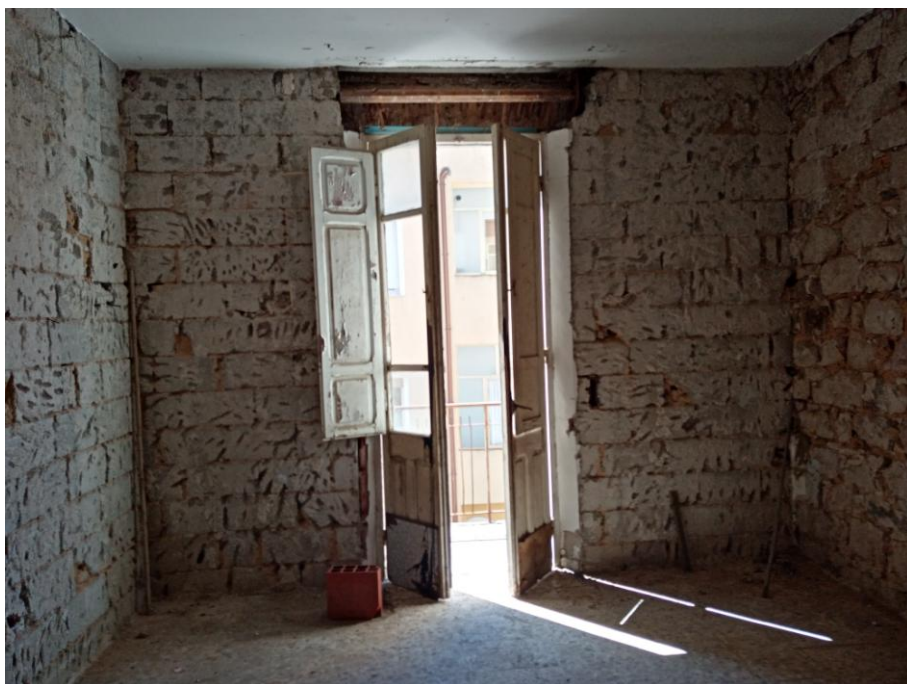
Foto 16\_ vista interna della porta finestra in legno

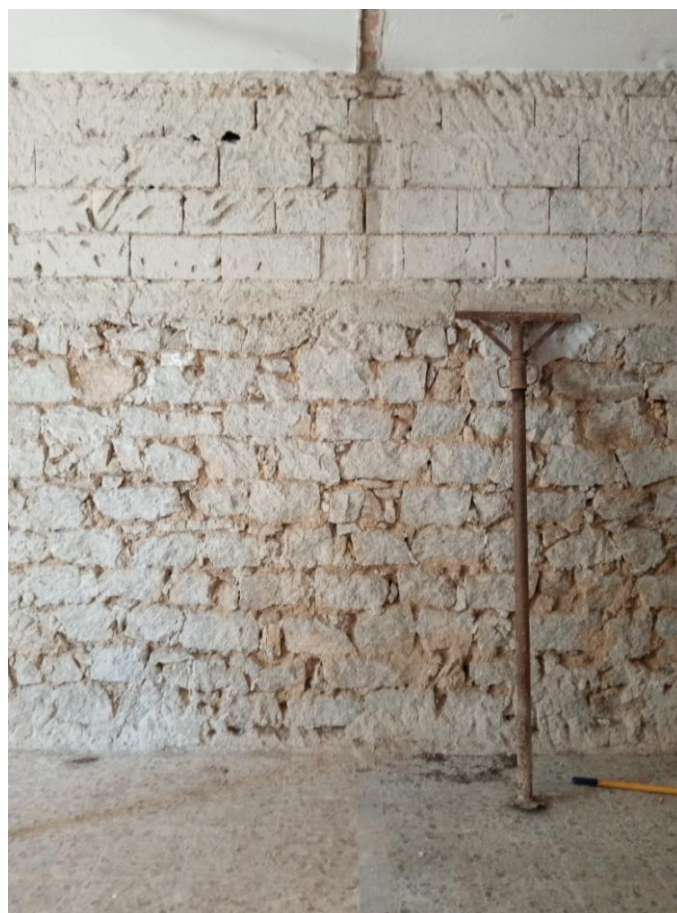
Foto 17\_ particolare costruttivo della muratura portante perimetrale

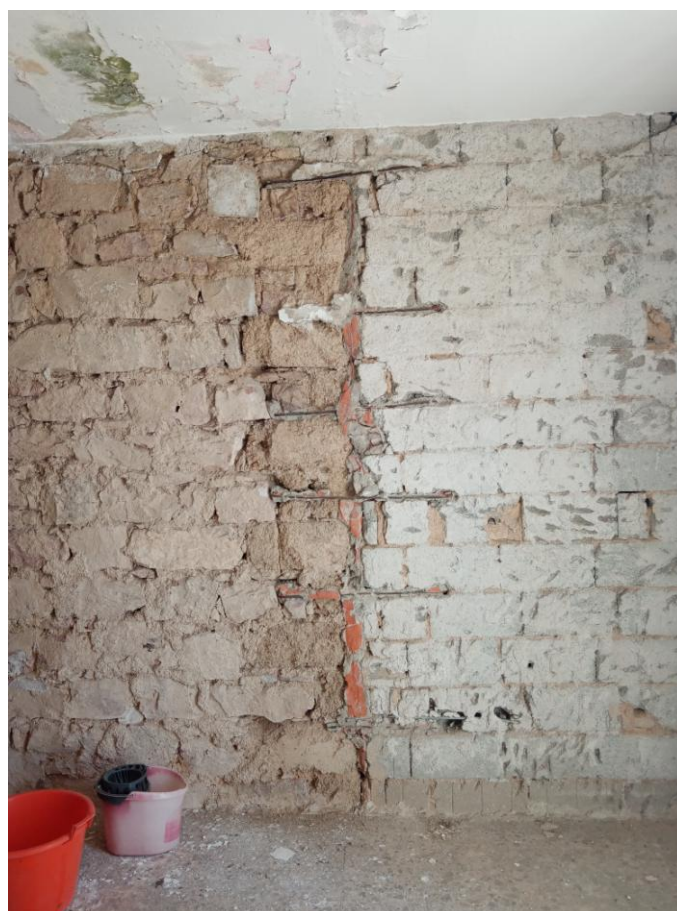
Foto 18\_ particolare costruttivo della muratura portante perimetrale

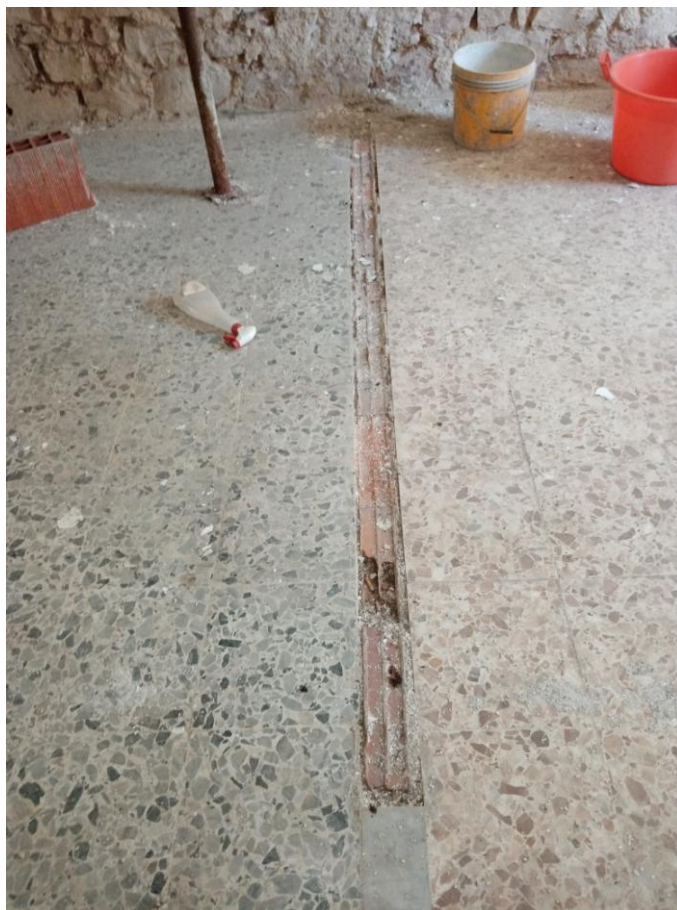
Foto 19\_ particolare traccia della demolizione dei tramezzi interni

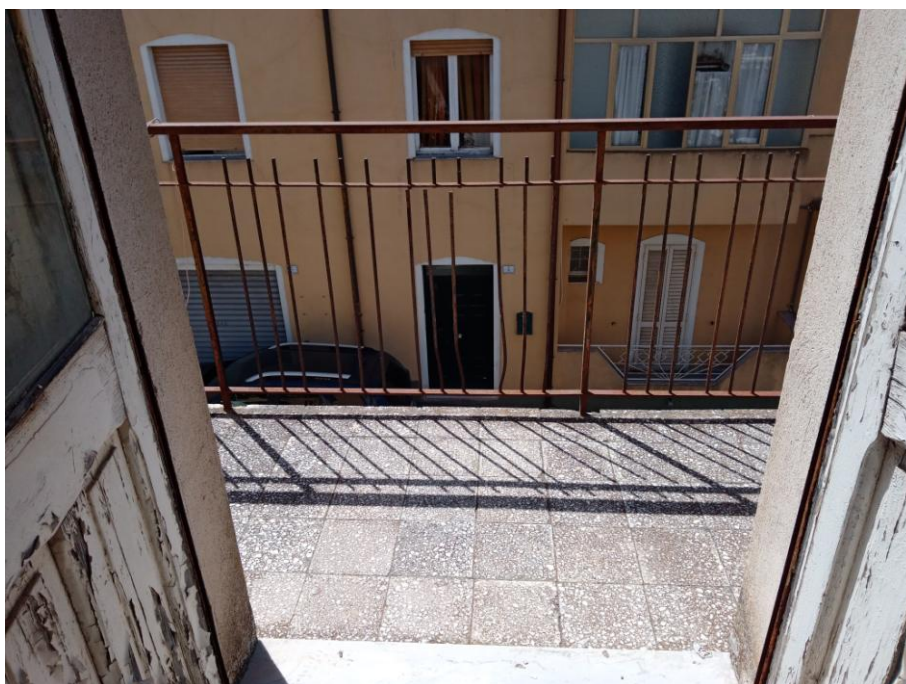
Foto 20\_ vista balcone esterno in aggetto su Via Iglesias

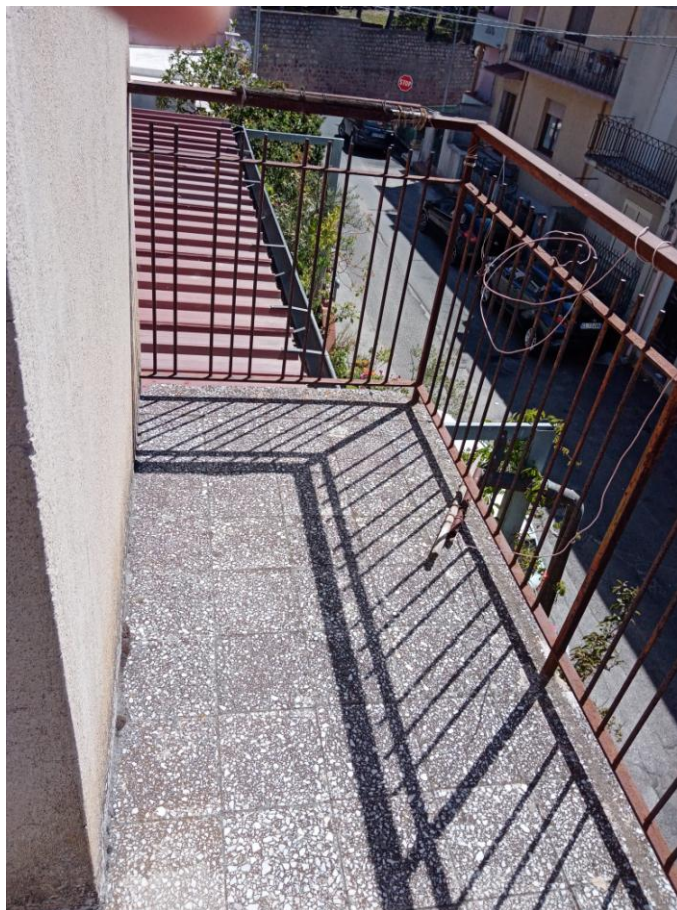
Foto 21\_ vista balcone esterno in aggetto su Via Iglesias

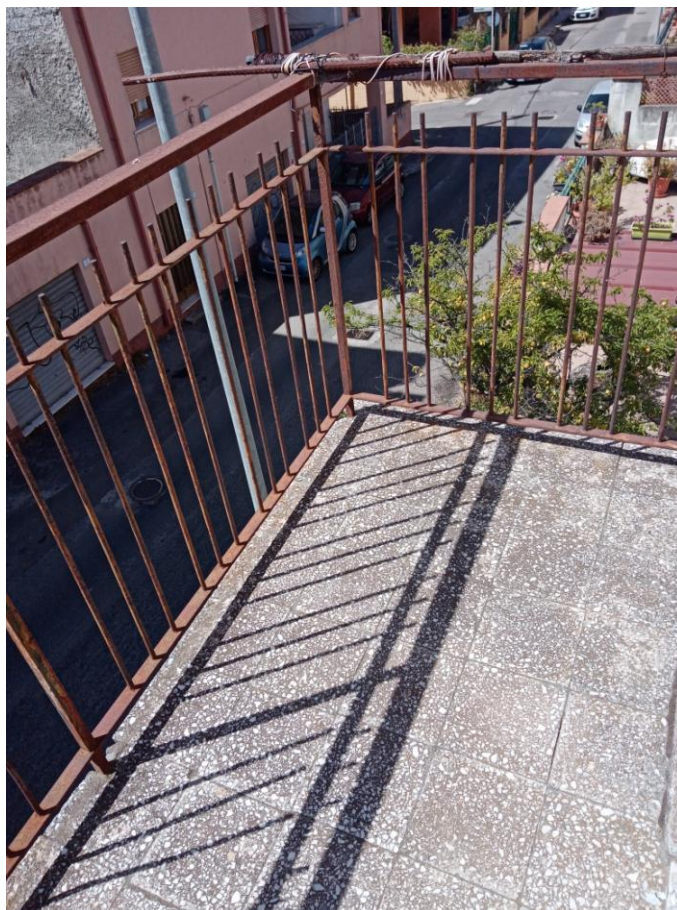
Foto 22\_ vista balcone esterno in aggetto su Via Iglesias

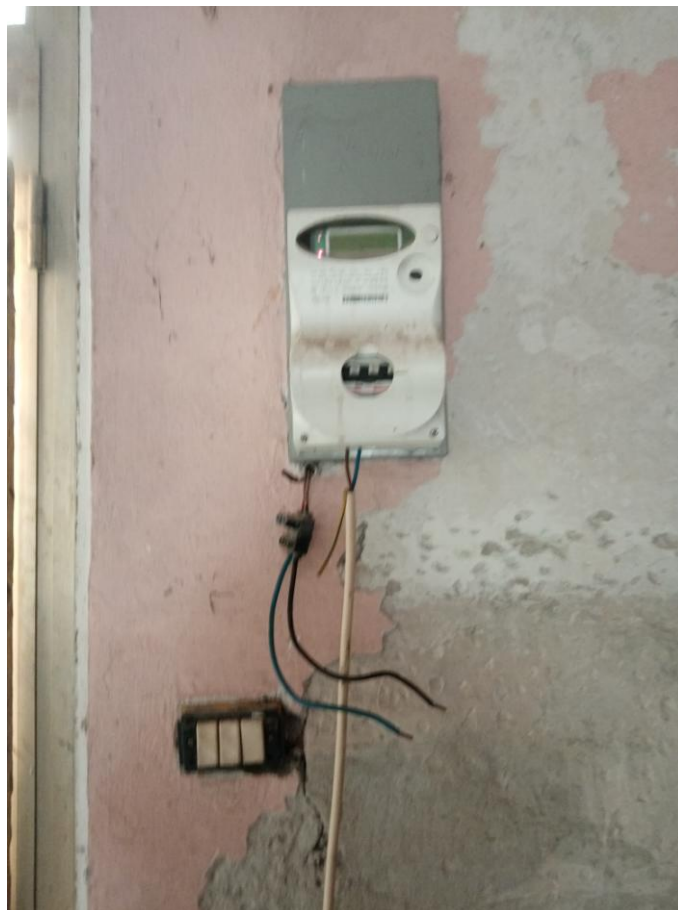
Foto 23\_ particolare dello stato fatiscente degli impianti

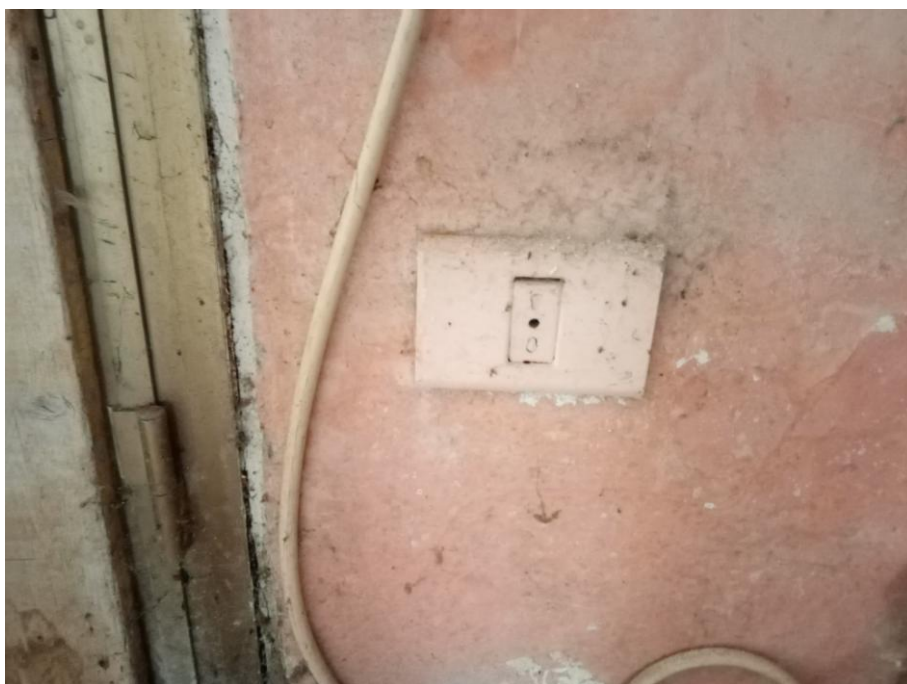
Foto 24\_ particolare dello stato fatiscente degli impianti

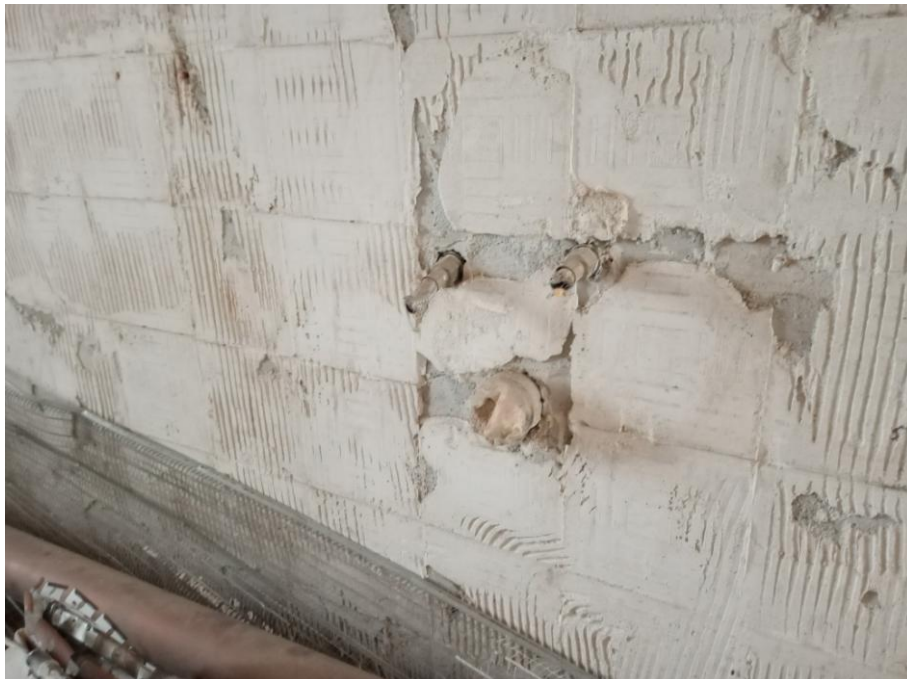
*Foto 25\_ particolare dello stato fatiscente degli impianti*
