**Tribunale di Massa**  
**PROCEDURA DI ESECUZIONE IMMOBILIARE**

**ALLEGATI AL RAPPORTO DI VALUTAZIONE**

**DOCUMENTAZIONE FOTOGRAFICA**

**LOTTO UNICO**

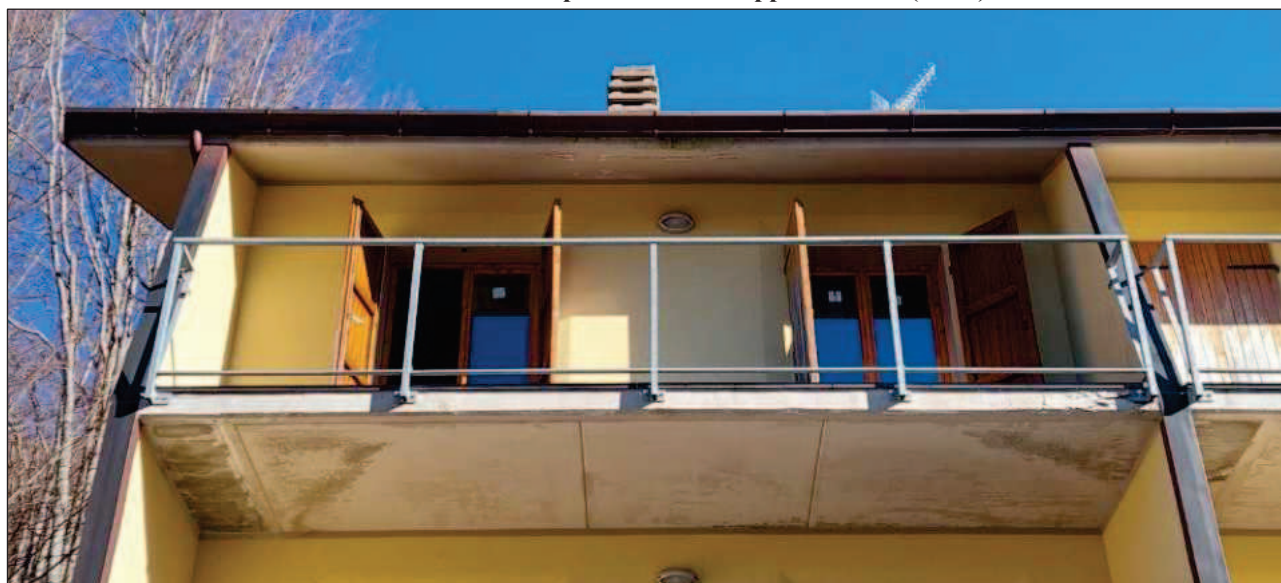
**FOTO 17 – particolare delle macchie di umidità sull'intradosso del balcone**

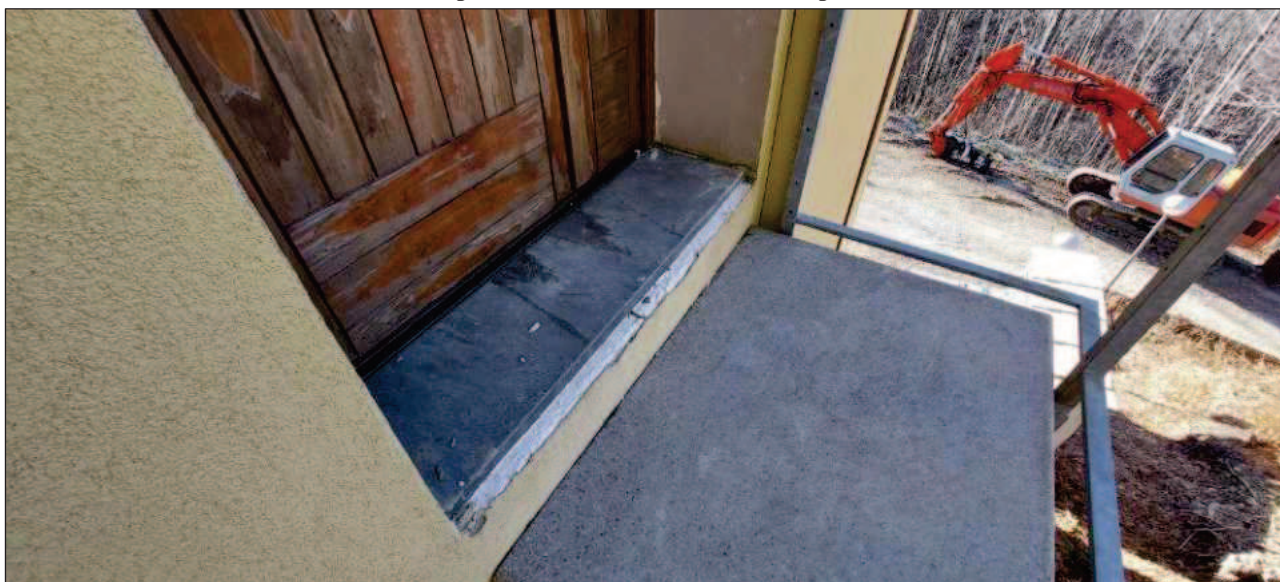
**FOTO 2 – pianerottolo di accesso – particolare della soglia in pietra che non sormonta il cappotto termico**

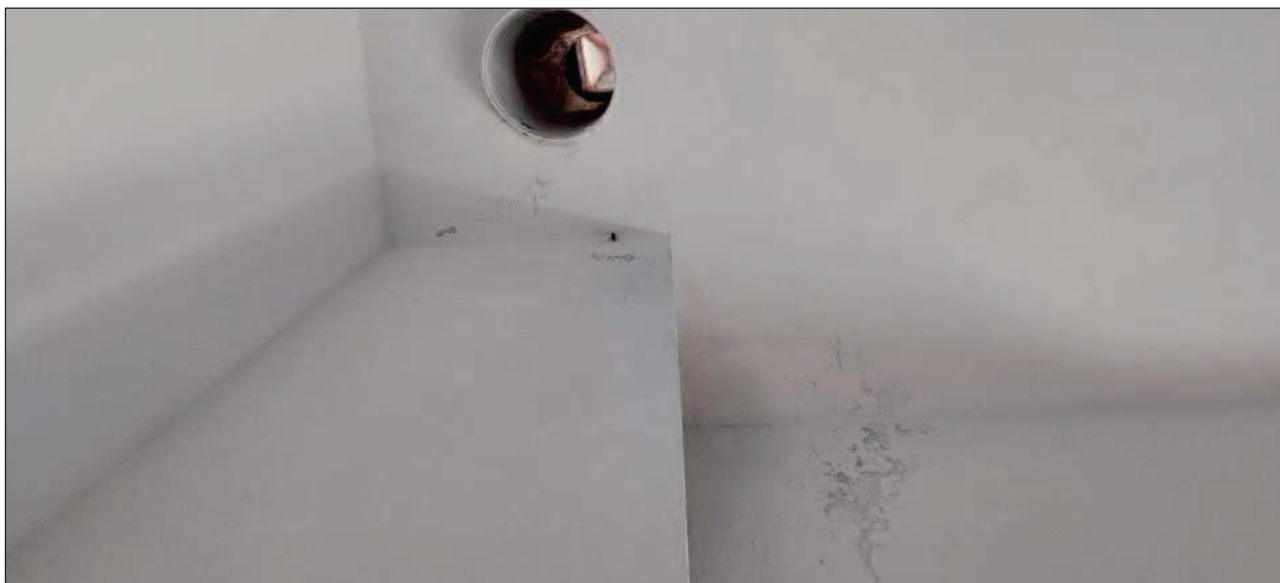
**FOTO 7 – predisposizione canna fumaria e particolare delle aree adiacenti interessate da infiltrazioni dalla copertura**

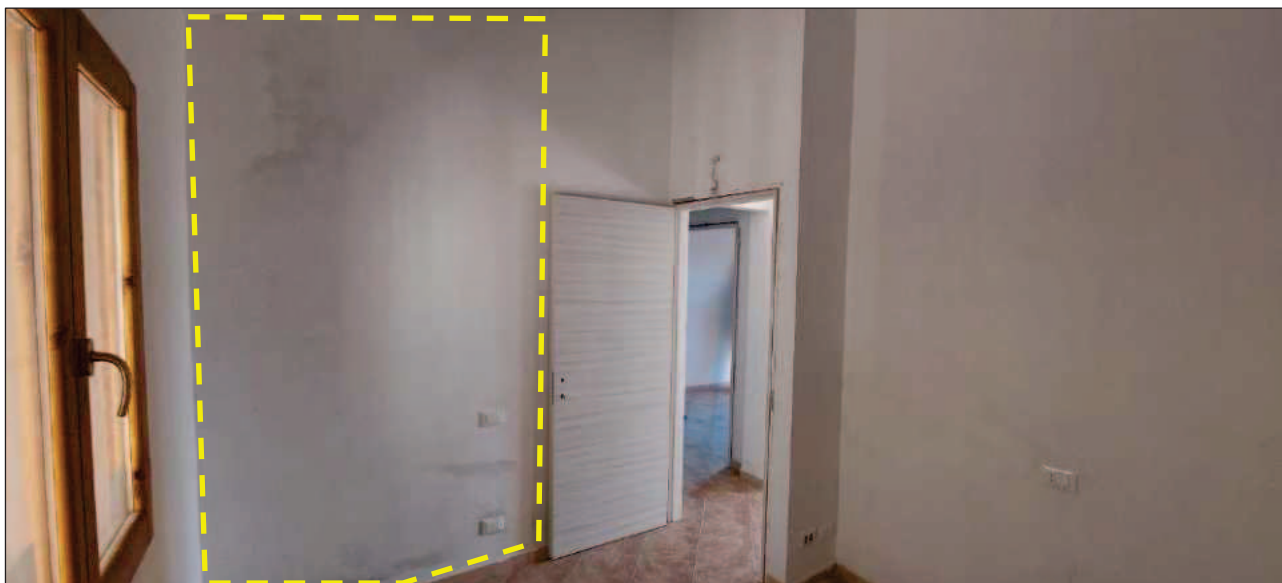
**FOTO 10 – camera armadi e relativa parete oggetto di infiltrazioni dalla copertura (cfr. foto 12)**

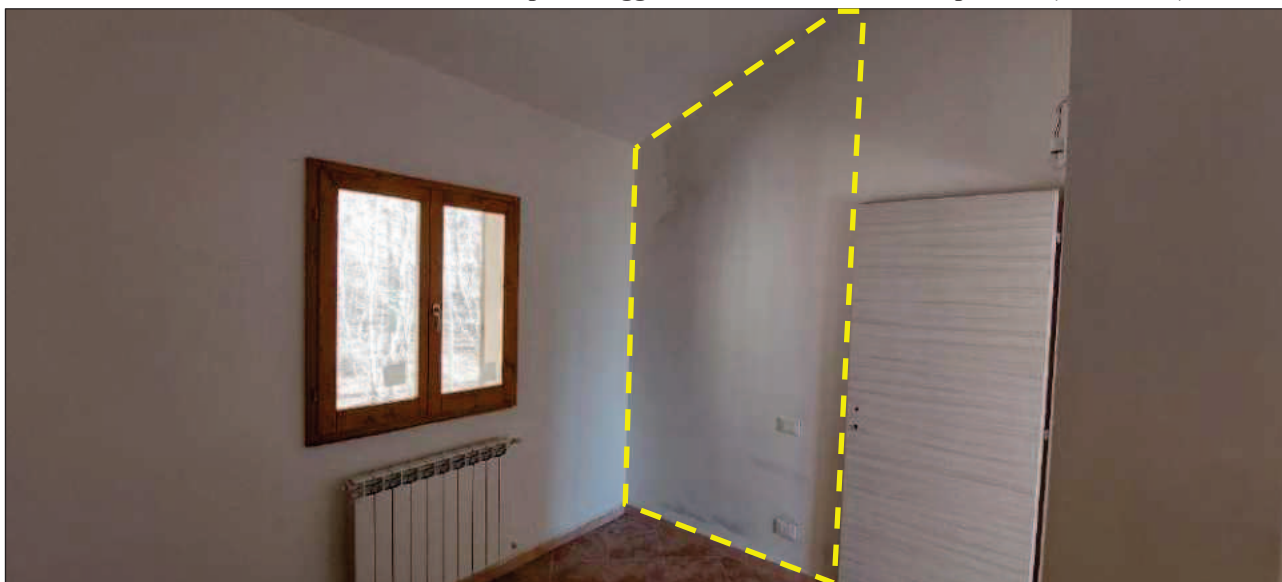
**FOTO 11 – camera armadi e relativa parete oggetto di infiltrazioni dalla copertura (cfr. foto 12)**

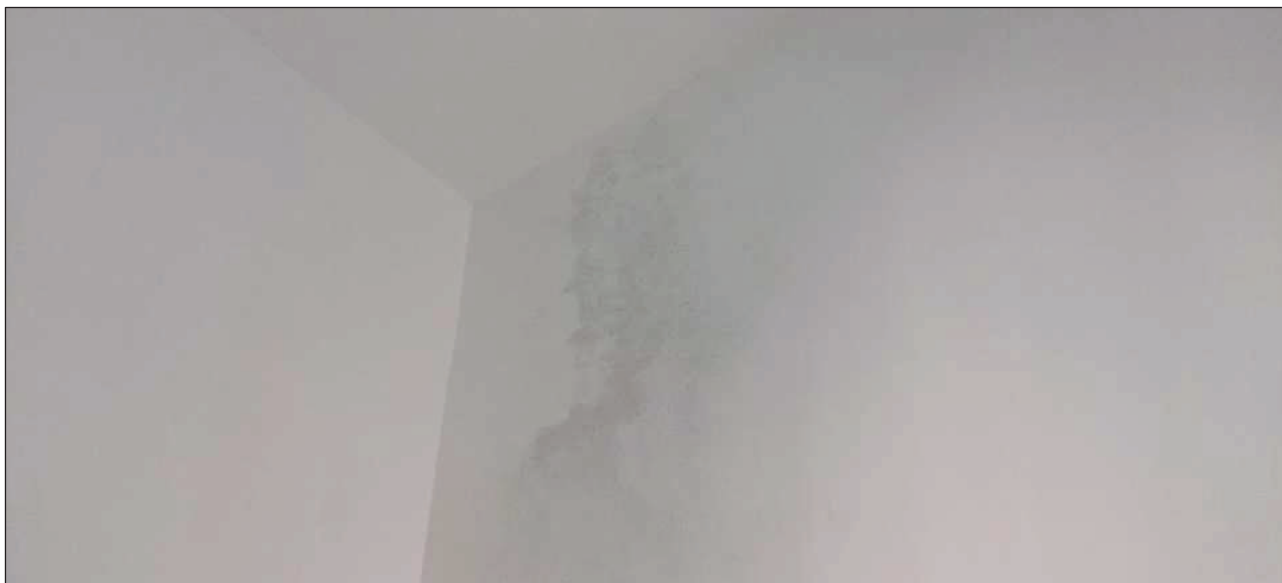
**FOTO 12 – particolare della parete di separazione tra camera armadi e servizio igienico interessata da infiltrazioni dalla copertura**

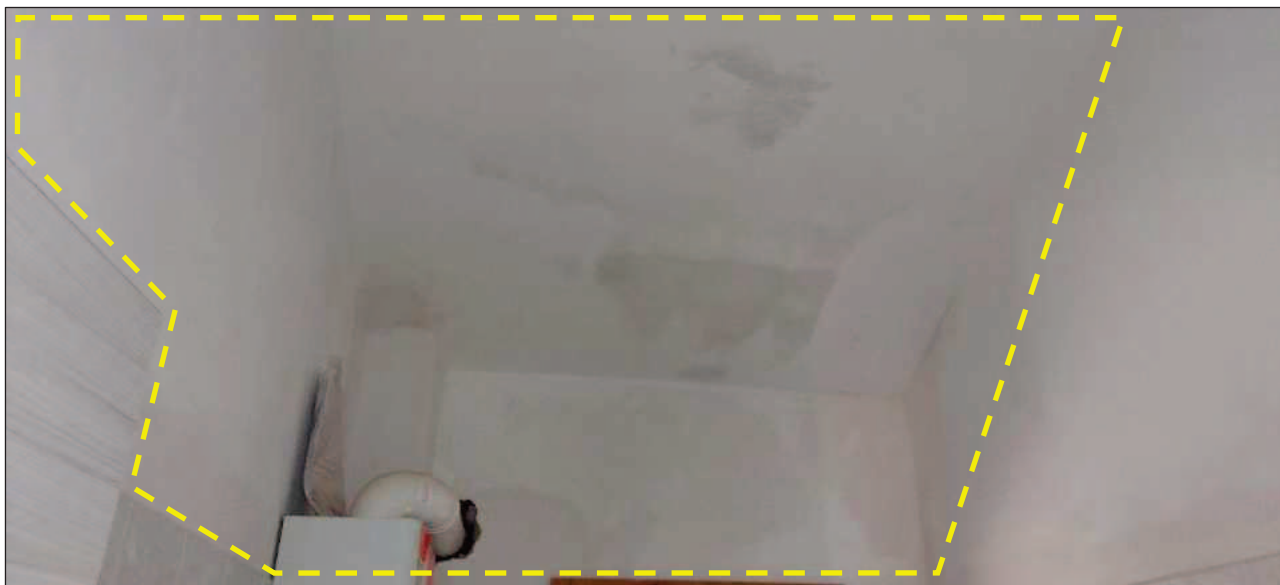
**FOTO 18 – soffitto del servizio igienico con individuazione di parte delle aree interessate da infiltrazioni dalla copertura**

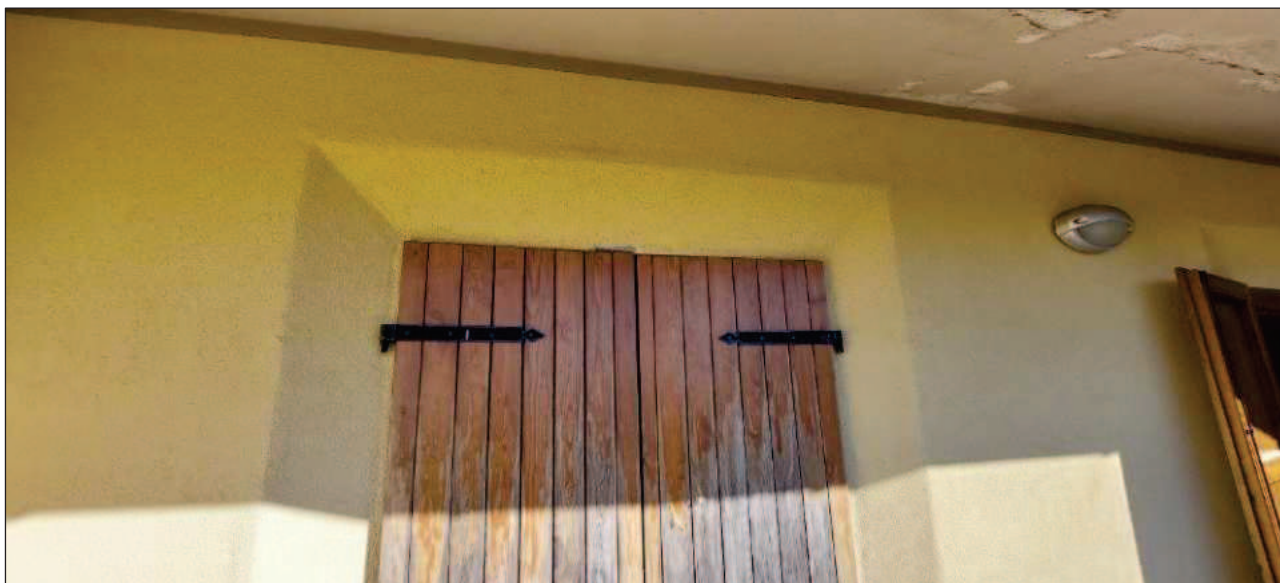
**FOTO 25 – particolare della sagomatura del cappotto attorno alle aperture realizzata per consentire la movimentazione degli scuri**

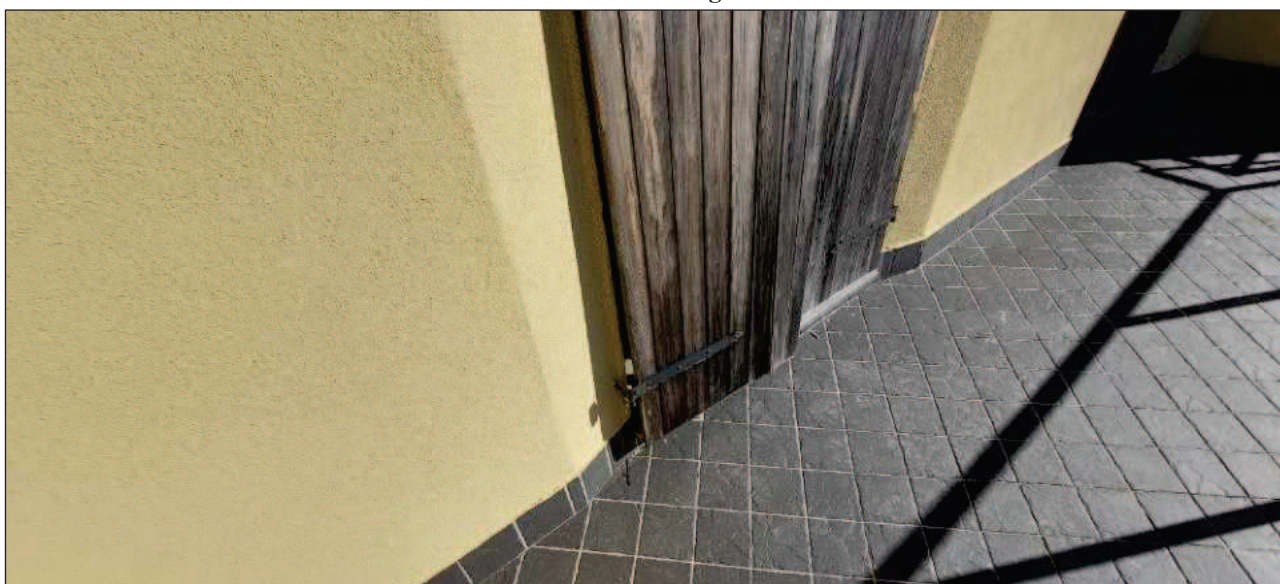
**FOTO 26 – particolare dello scuro con ferramenta di ancoraggio danneggiata**

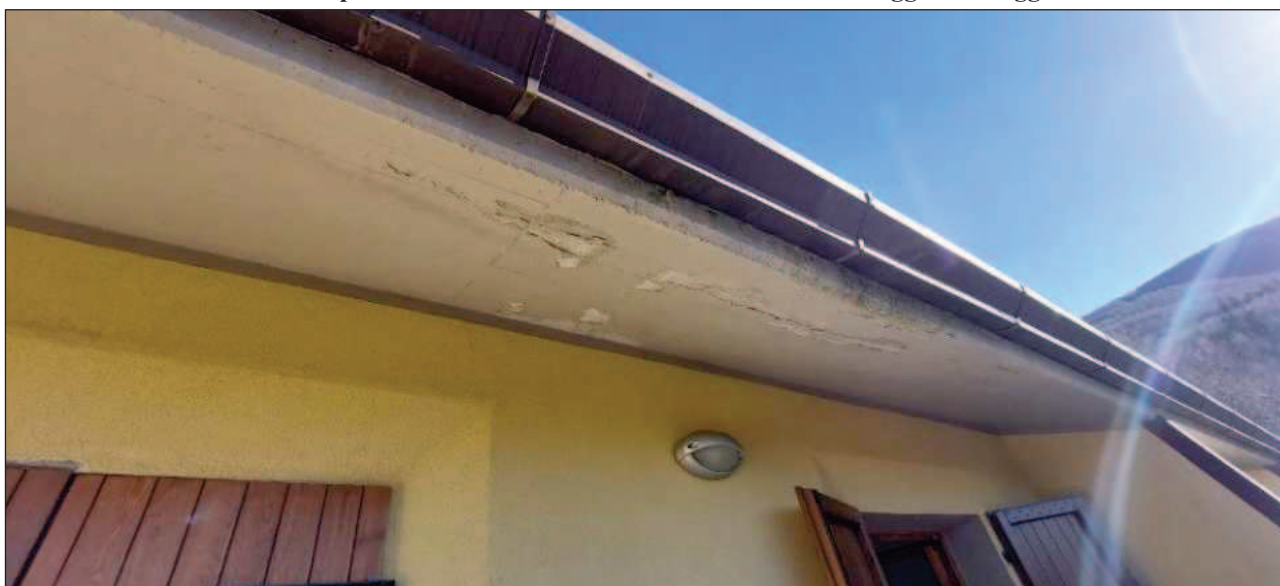
**FOTO 27 – particolare della gronda in c.a. con esfoliazione della pitturazione conseguente alle infiltrazioni d'acqua provenienti dalla copertura**
