*DOCUMENTAZIONE  
FOTOGRAFICA*

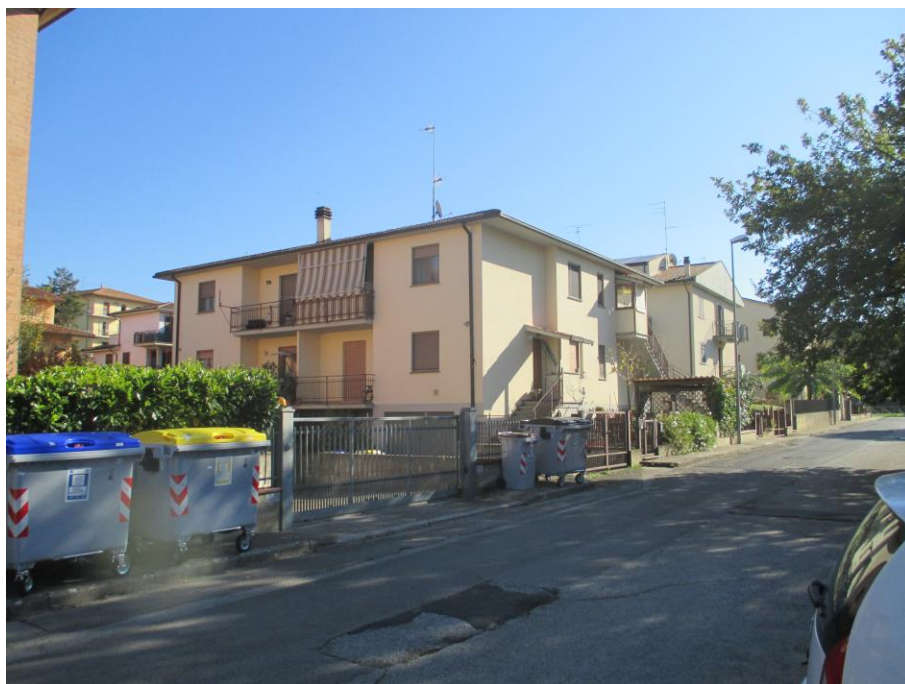
**Foto n. 1:** Veduta panoramica dell'intero fabbricato in via Aldo Moro n.10 cui appartengono i beni pignorati.

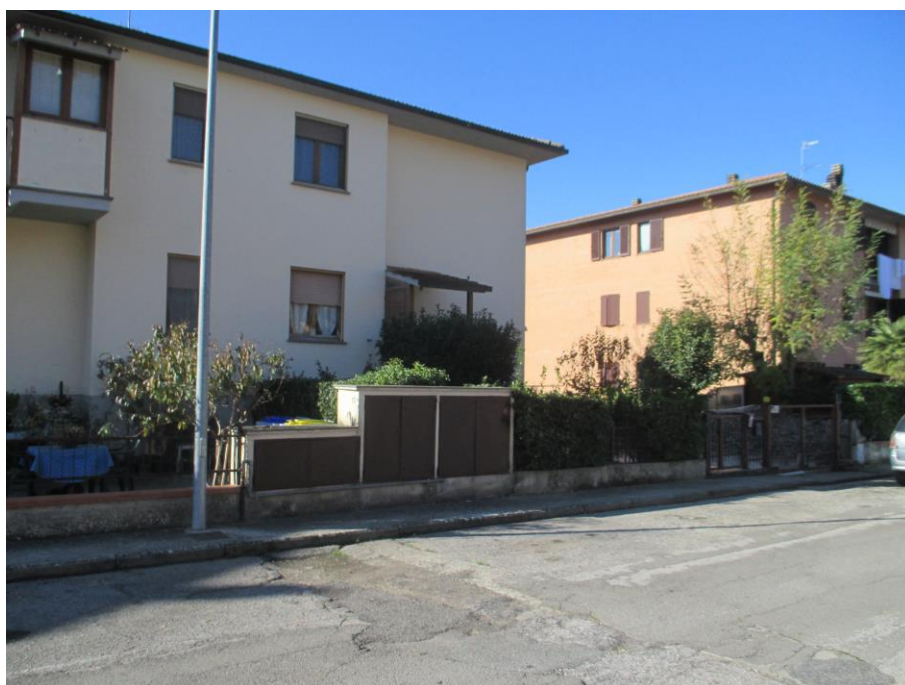
**Foto n. 2:** Veduta dell'accesso indipendente all'immobile, sulla destra sono visibili il cancello per l'accesso carrabile e quello per l'accesso pedonale. Al centro, lungo la recinzione sono visibili gli alloggiamenti per i misuratori di gas, elettricità e acquedotto.

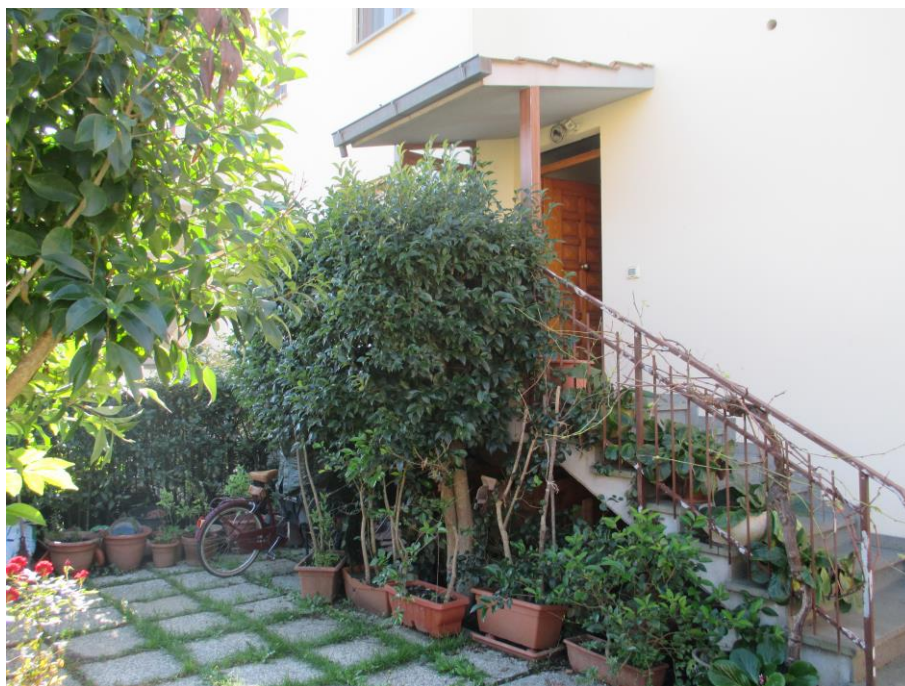
**Foto n. 3:** Veduta dell'ingresso indipendente all'appartamento

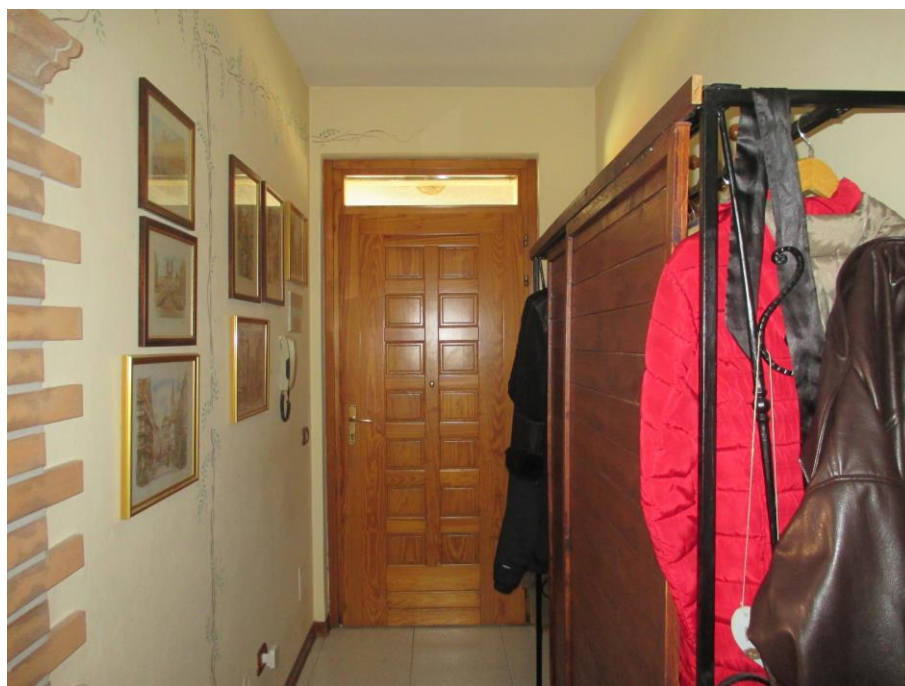
**Foto n. 4:** Particolare dell'ingresso.

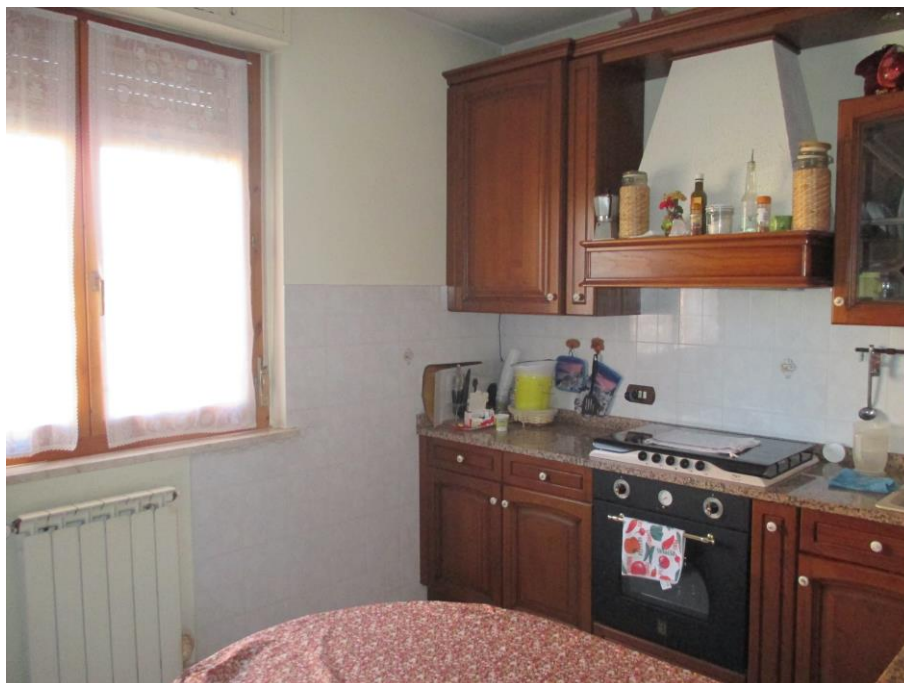
**Foto n. 5:** Particolare della cucina.

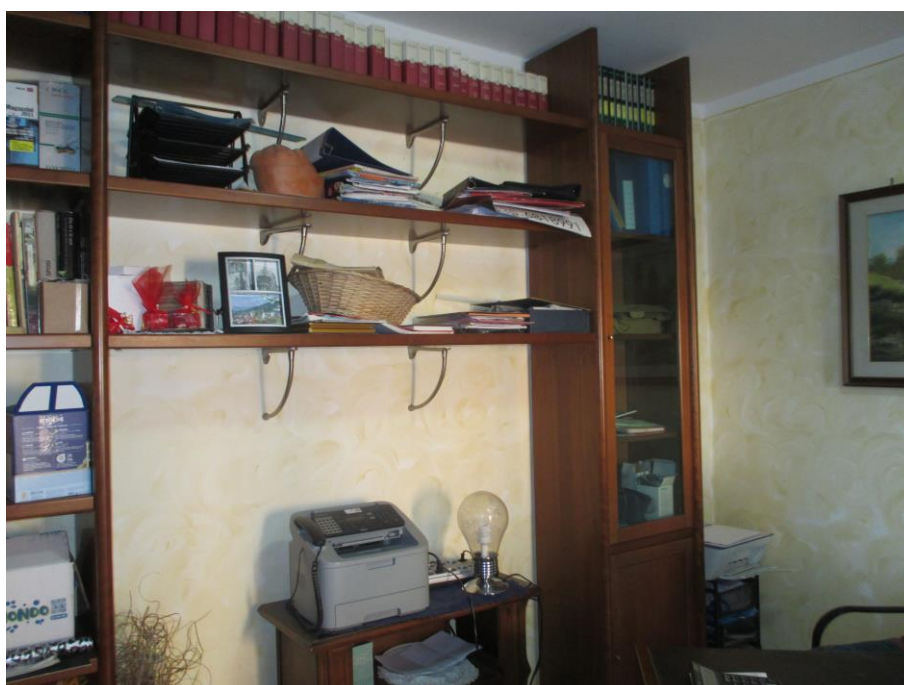
**Foto n. 6:** Particolare del salotto-pranzo.

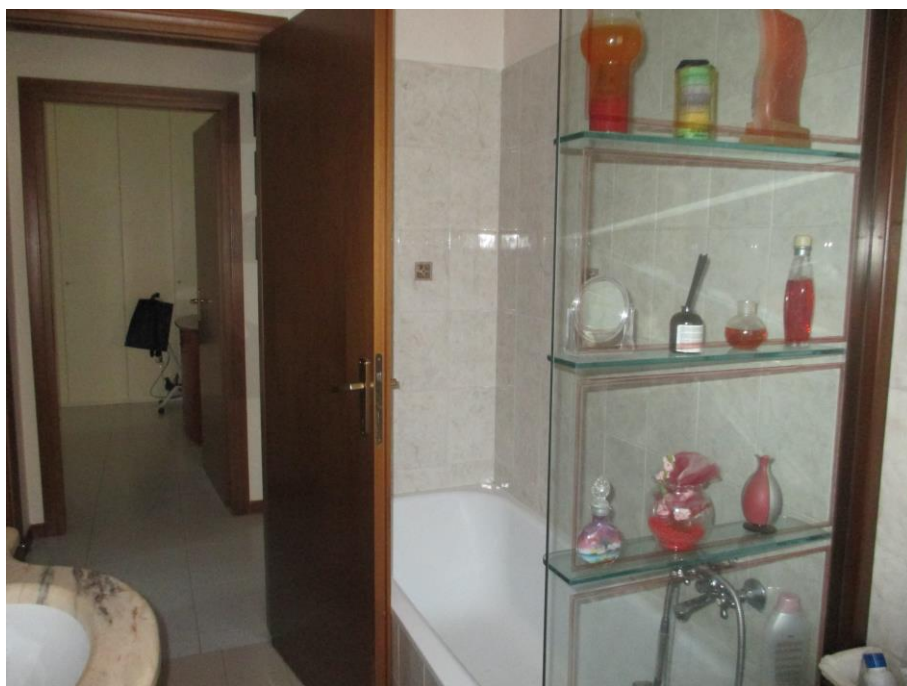
**Foto n.7:** Particolare del bagno dotato di vasca, con pareti rivestite con mattonelle di ceramica.

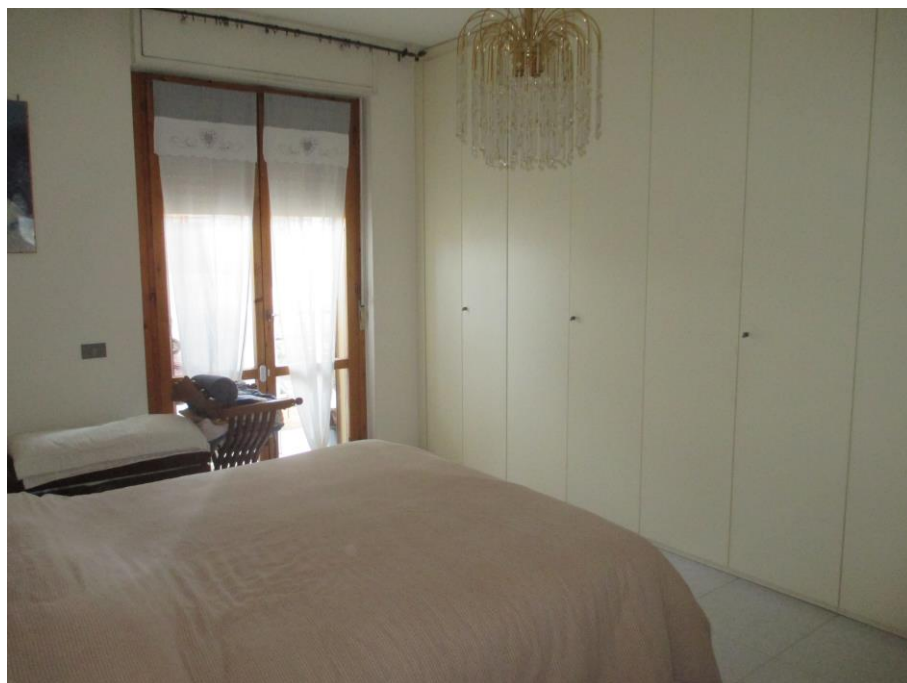
**Foto n.8:** Particolare della camera matrimoniale con accesso al terrazzo.

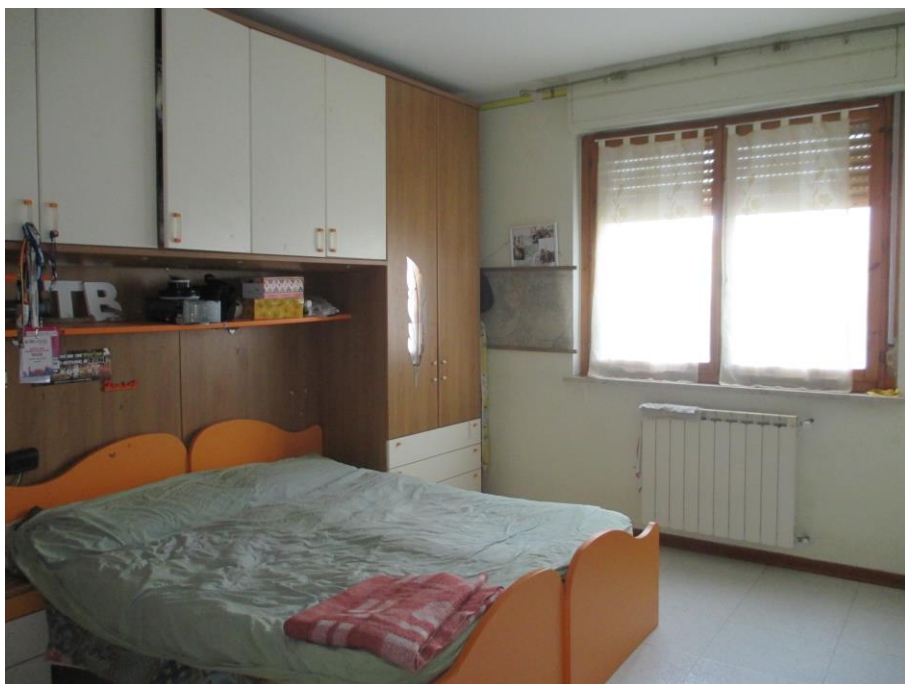
**Foto n.9:** Particolare della seconda camera matrimoniale.

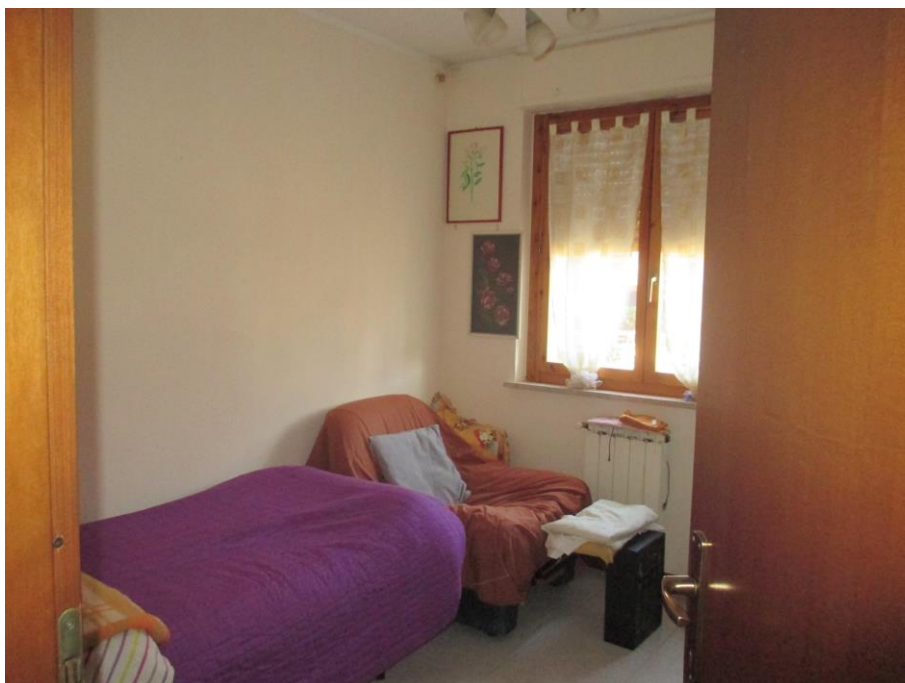
**Foto n.10:** Particolare della camera singola.

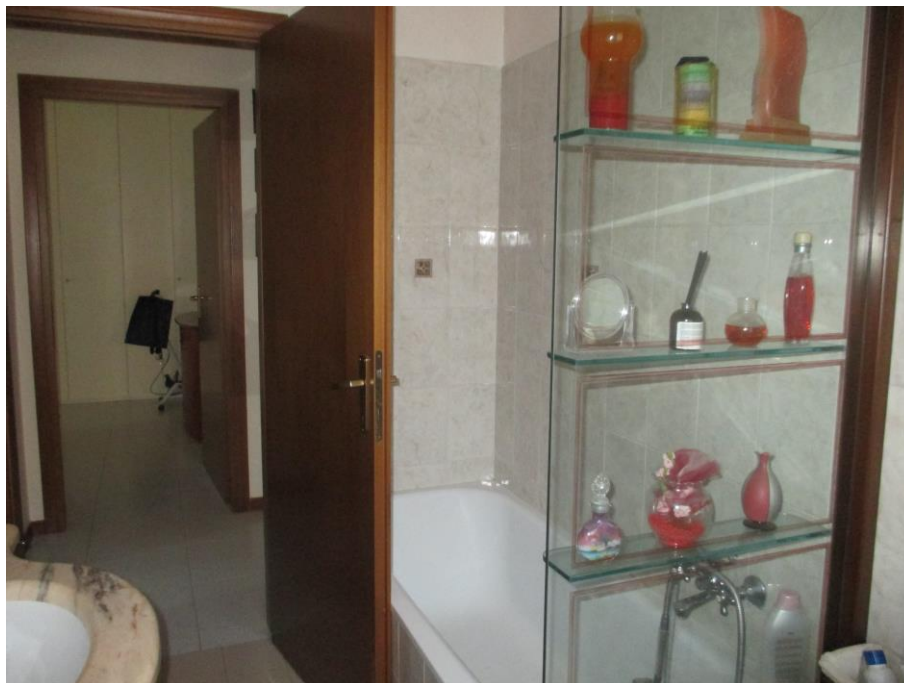
**Foto n.11:** Particolare del bagno dotato di vasca, con pareti rivestite con mattonelle di ceramica.

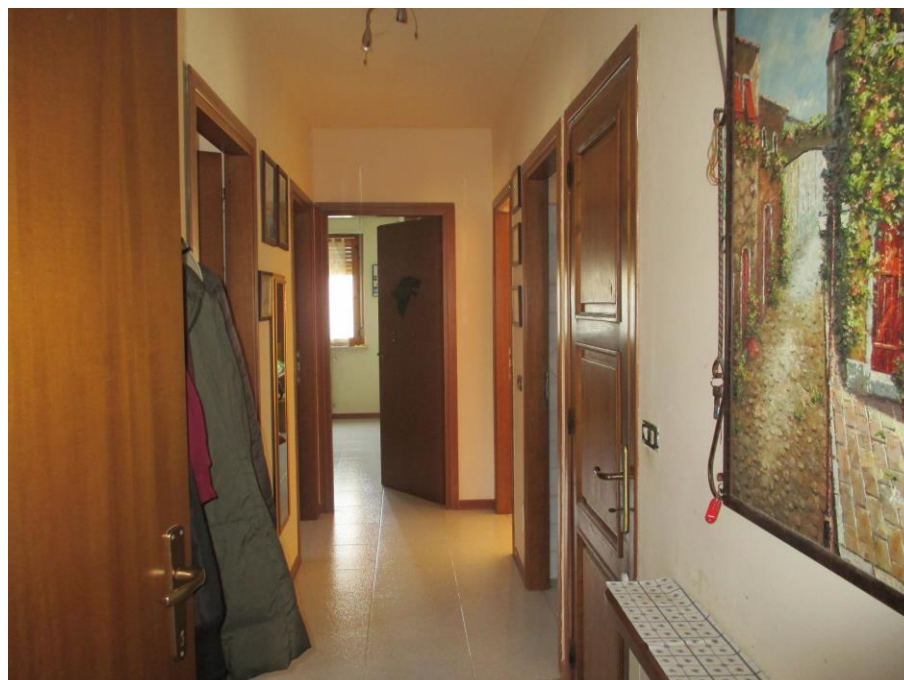
**Foto n.12:** Disimpegno zona notte.

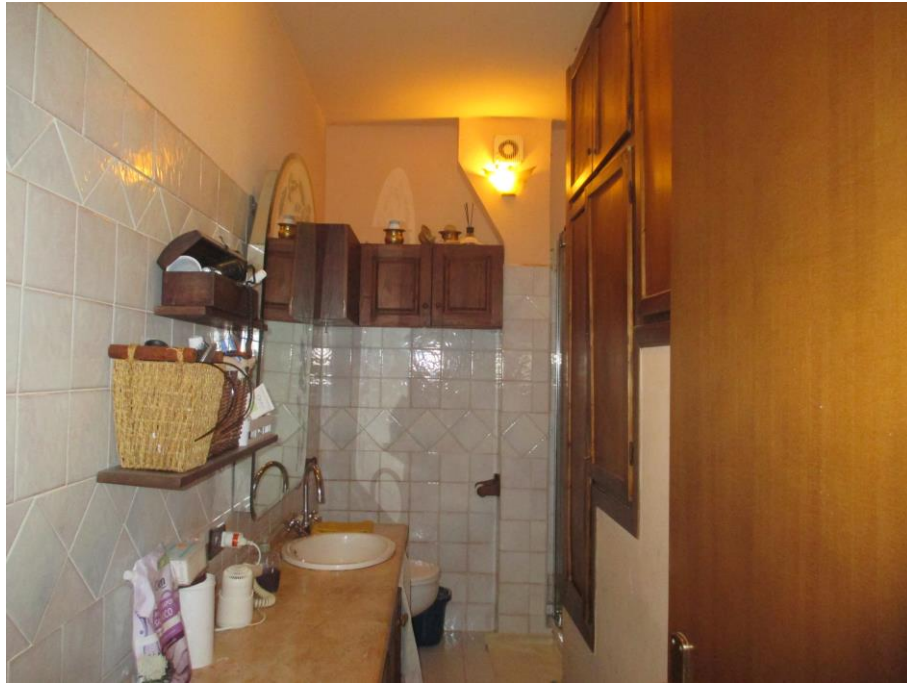
**Foto n.13:** Particolare del secondo bagno dotato di doccia, con pareti rivestite con mattonelle di ceramica, privo di illuminazione diretta e con aereatore meccanico.

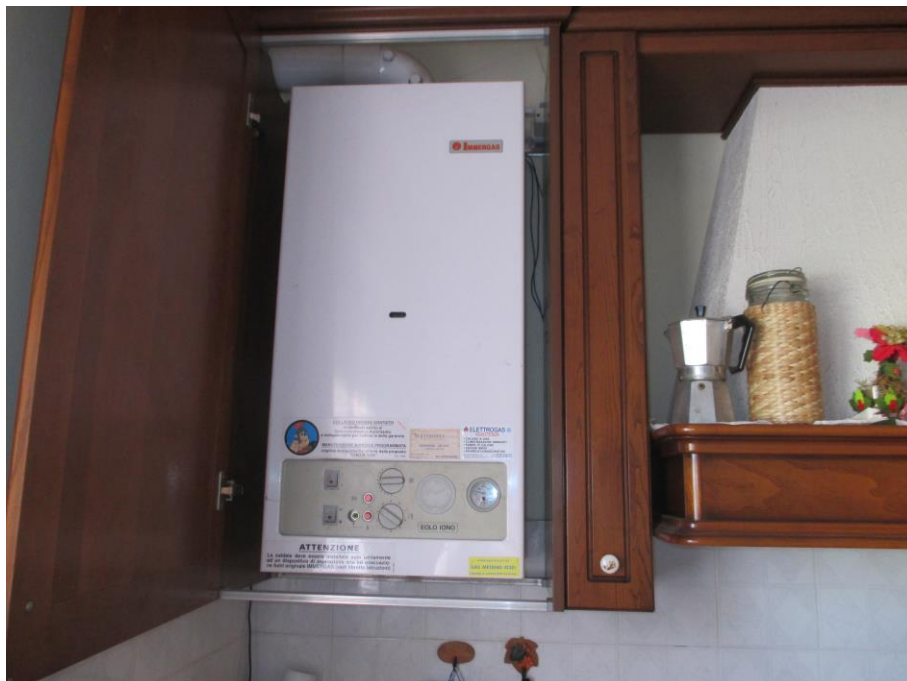
**Foto n.14:** Particolare della caldaia alimentata a gas metano posta in cucina.

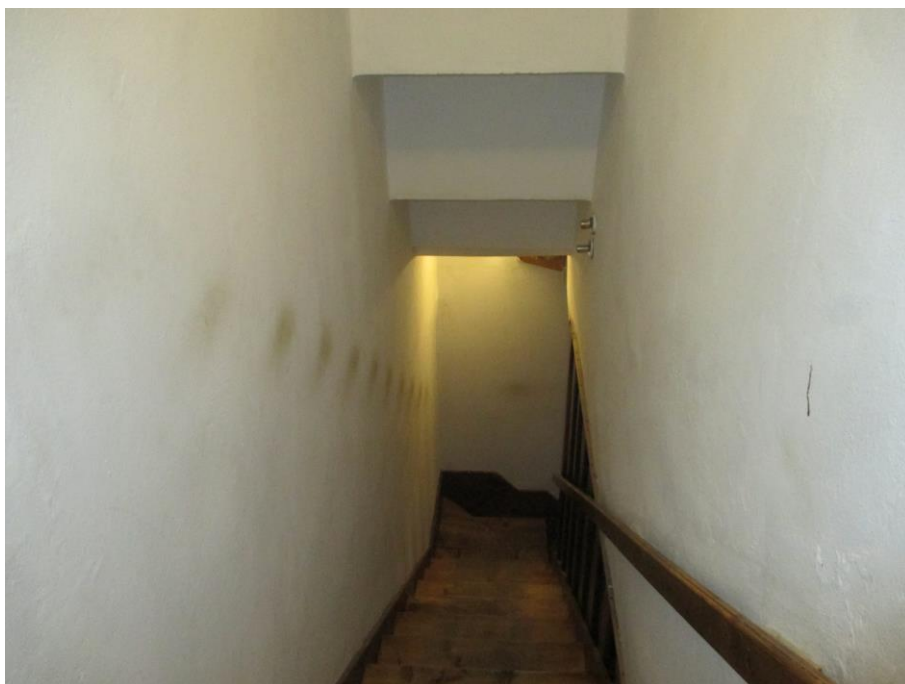
**Foto n.15:** Particolare della scala in legno di accesso al piano seminterrato.

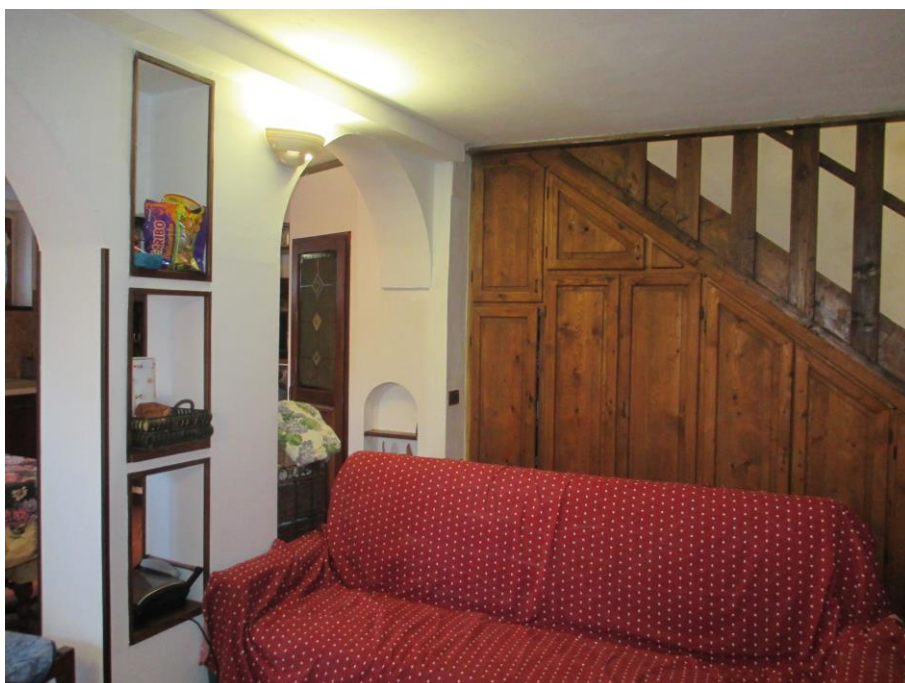
**Foto n.16:** Particolare del salotto al piano seminterrato. È visibile la scala in legno di accesso dal piano primo.

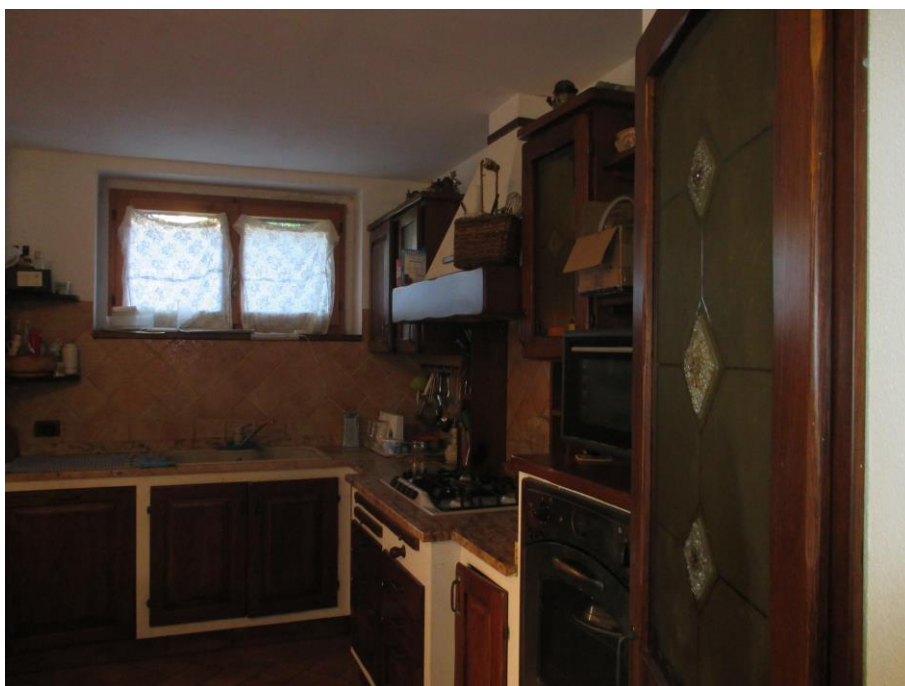
**Foto n.17:** Particolare della cucina al piano seminterrato.

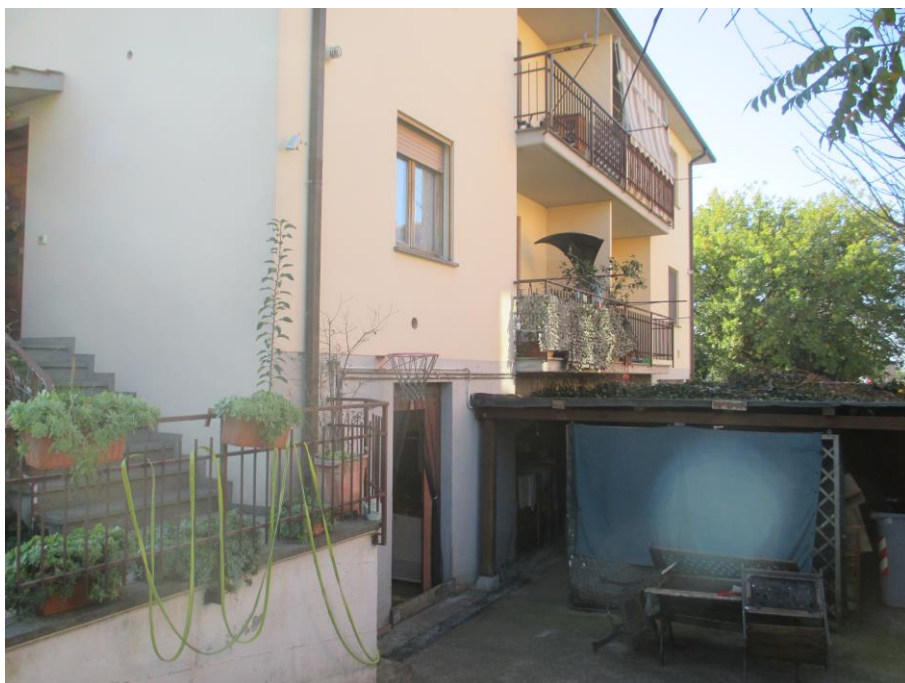
**Foto n.18:** Particolare della tettoia in legno autorizzata. Sulla sinistra è visibile l'ingresso ai locali del seminterrato.
