**DOCUMENTAZIONE FOTOGRAFICA**

**Lotto n. 1: Pavullo nel Frignano (MO),  
località "Ca' Garretta", via Castagneto n. 66/A,**

**Lotto n. 2: Pavullo nel Frignano (MO),  
località "La Villa", via Castagneto n. 55 - 57,**

## LOTTO N. 1 – Comune di Pavullo nel Frignano (MO)

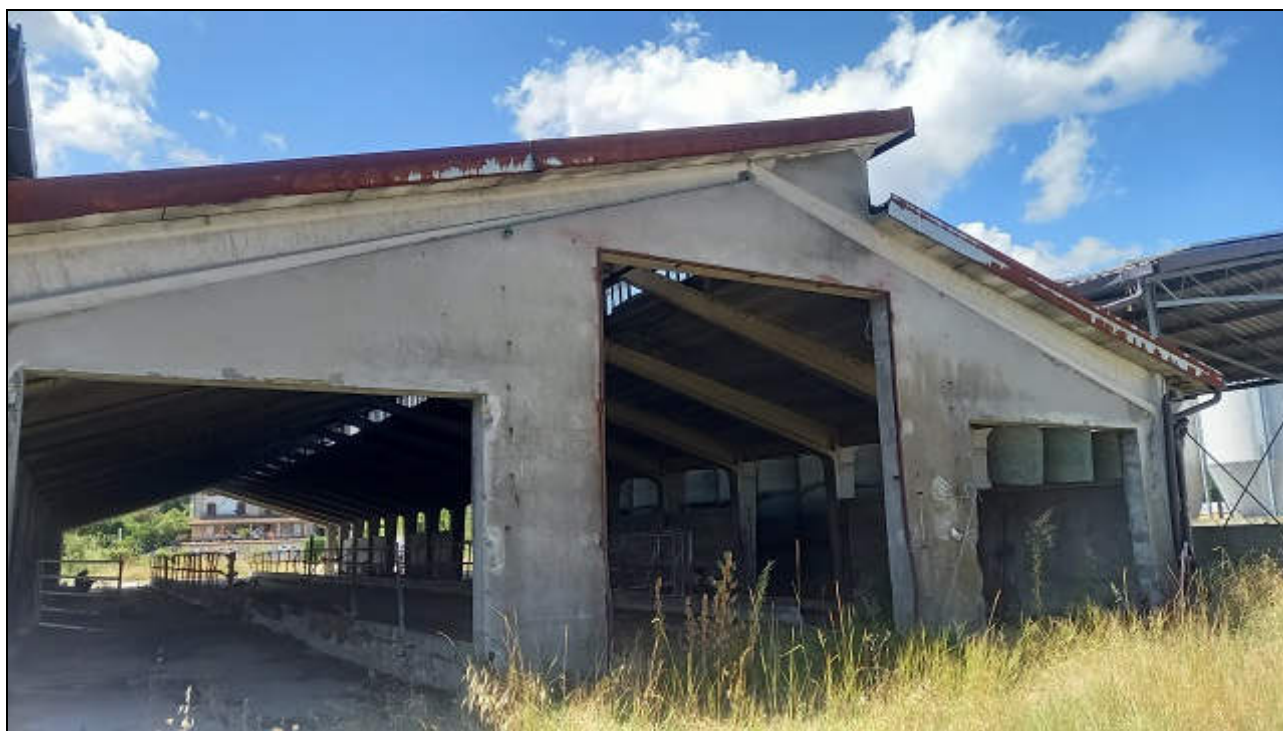
Foto 8: Prospetto Nord della Stalla con area cortiliva esclusiva  
con evidenza dello stato manutentivo carente

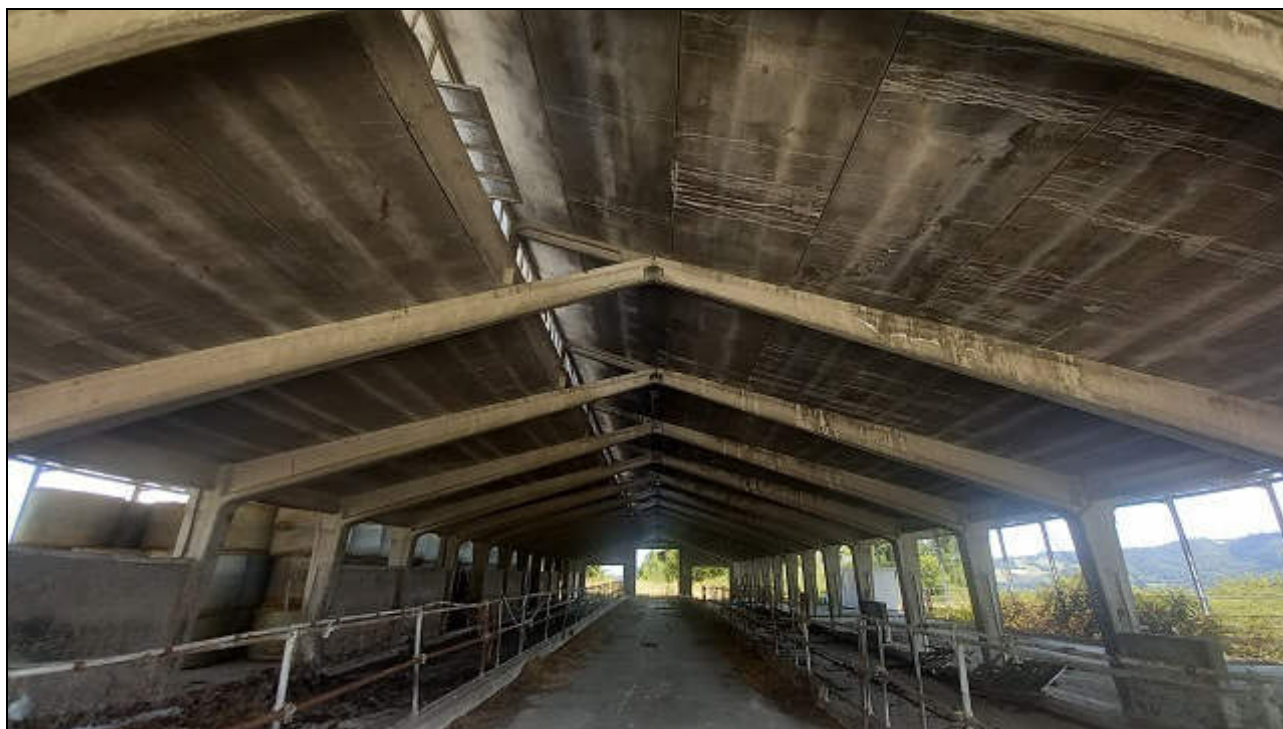
Foto 9: Stalla – Interno, porzione centrale in c.a.  
con evidenza dello stato manutentivo carente

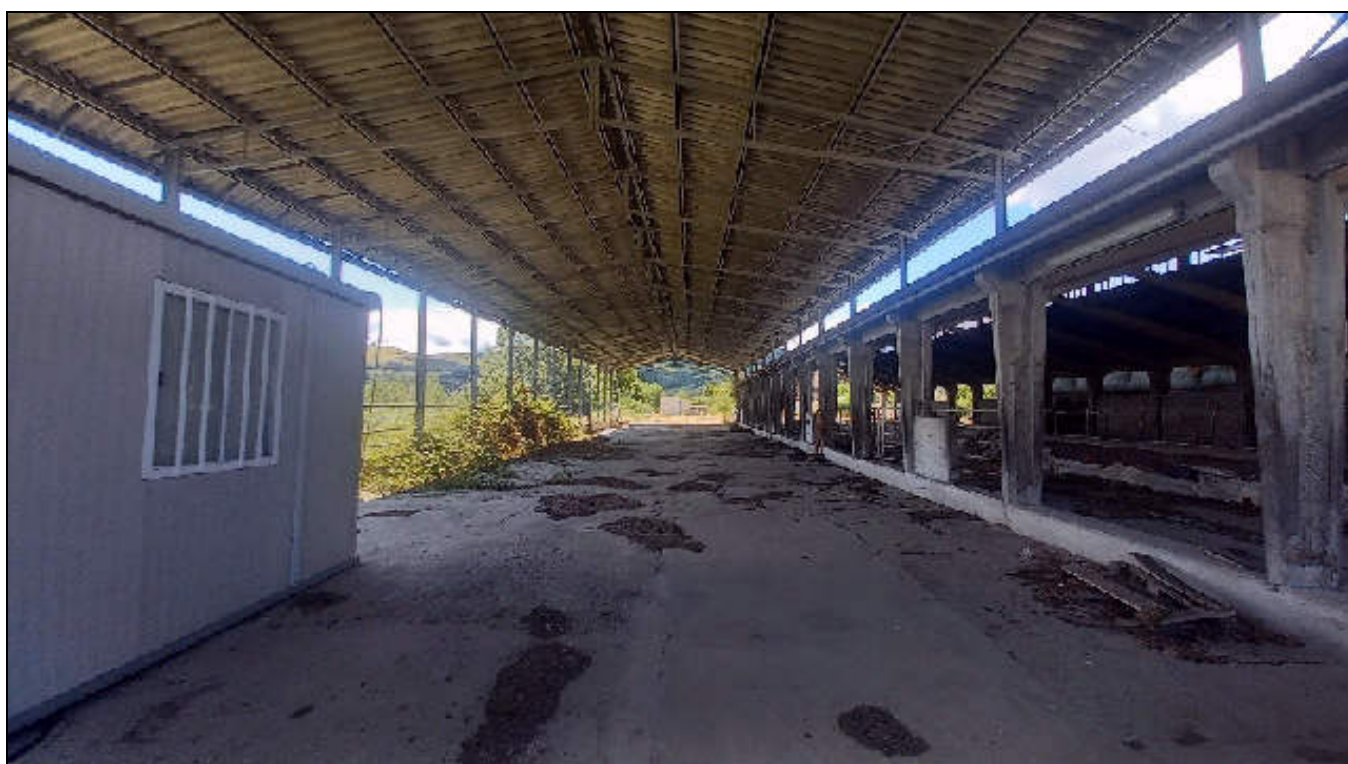
Foto 10: Stalla – Interno, porzione laterale metallica  
con evidenza dello stato manutentivo carente

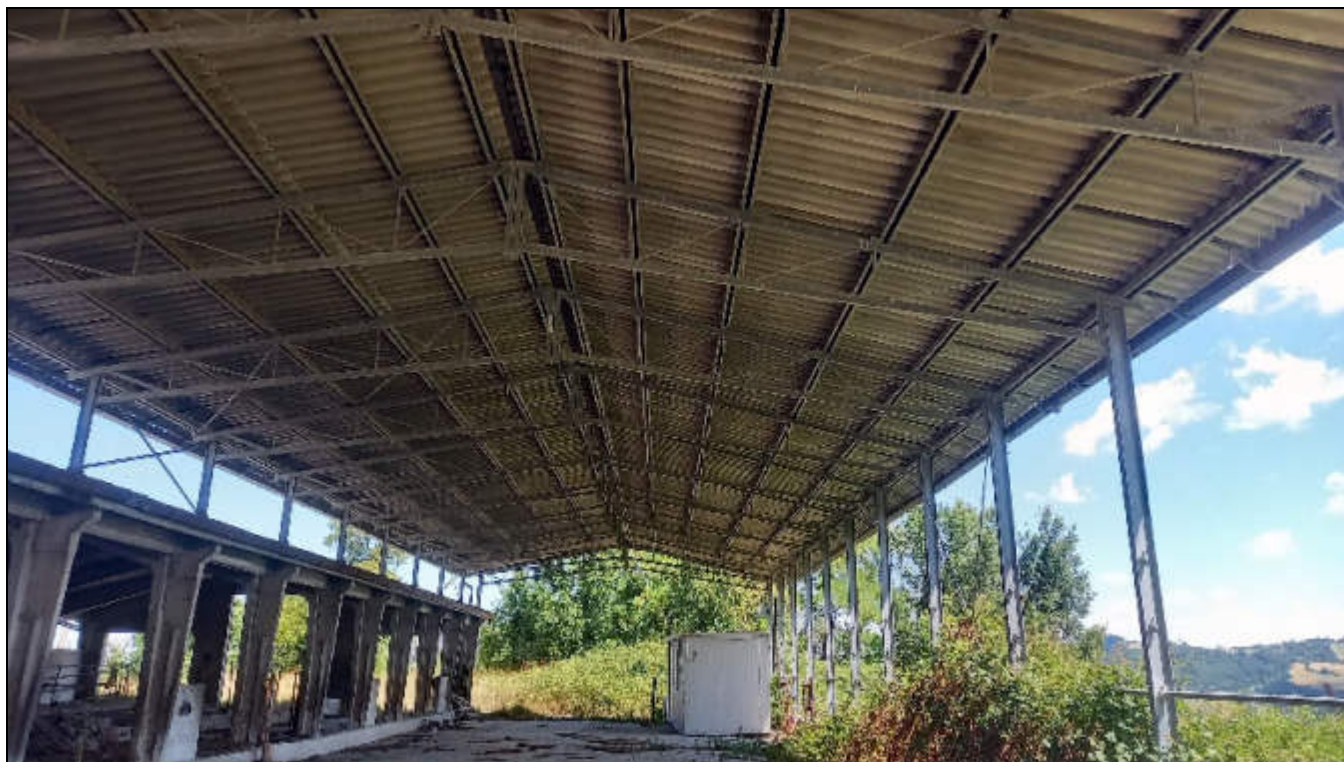
Foto 11: Stalla – Interno, porzione laterale metallica con evidenza dello stato manutentivo carente

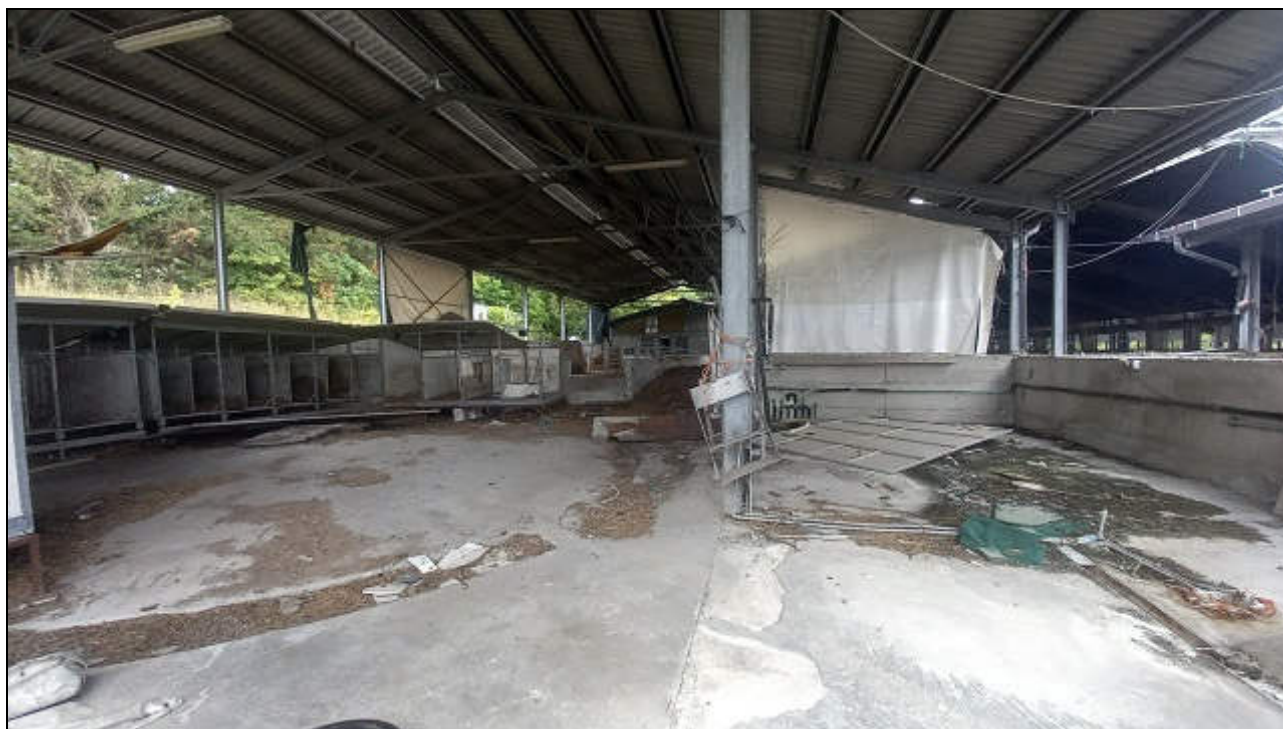
Foto 22: Stalla, porzione laterale metallica – Interno  
con evidenza dello stato manutentivo carente

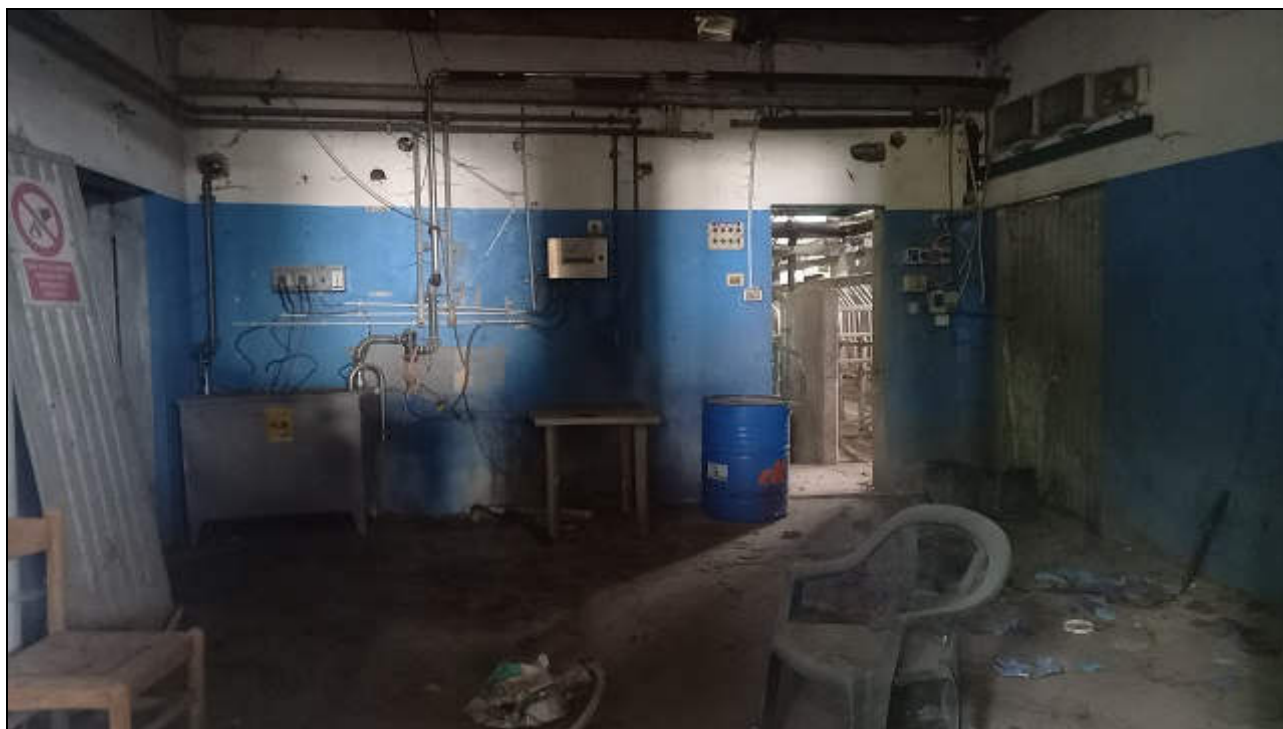
Foto 23: Stalla, porzione laterale metallica – Interno  
con evidenza dello stato manutentivo carente

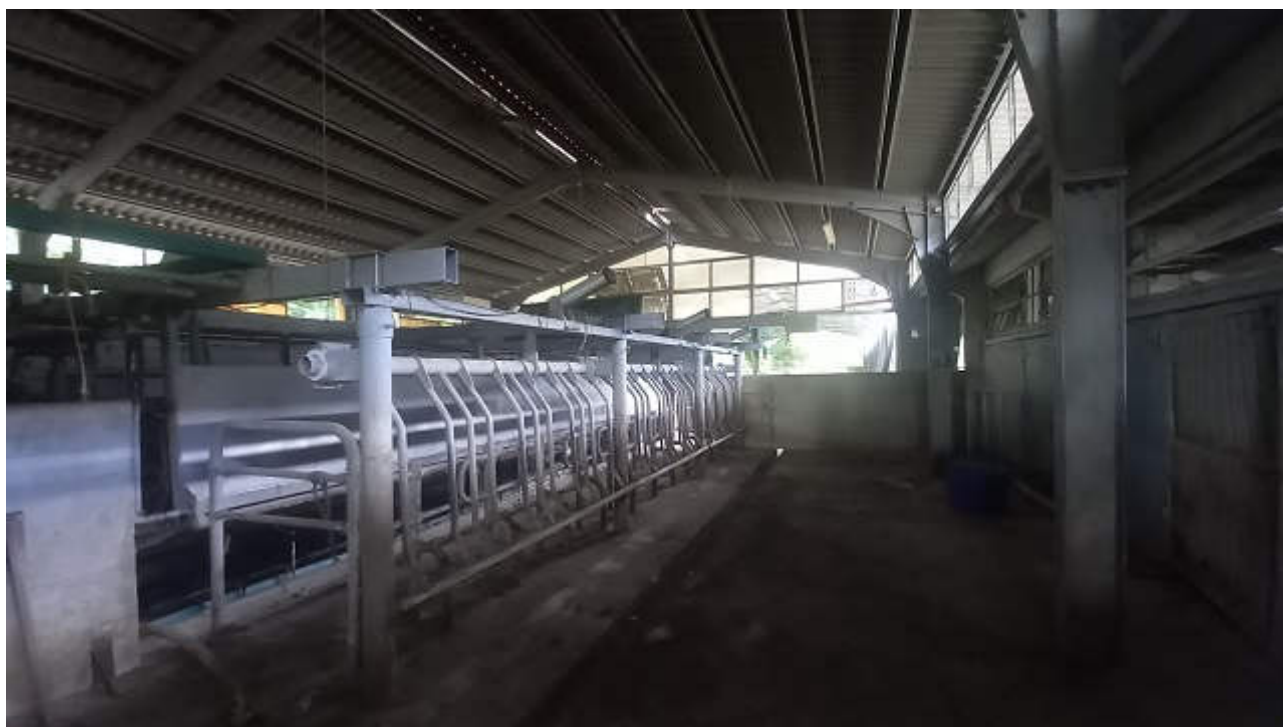
Foto 24: Stalla, porzione laterale metallica – Interno  
con evidenza dello stato manutentivo carente

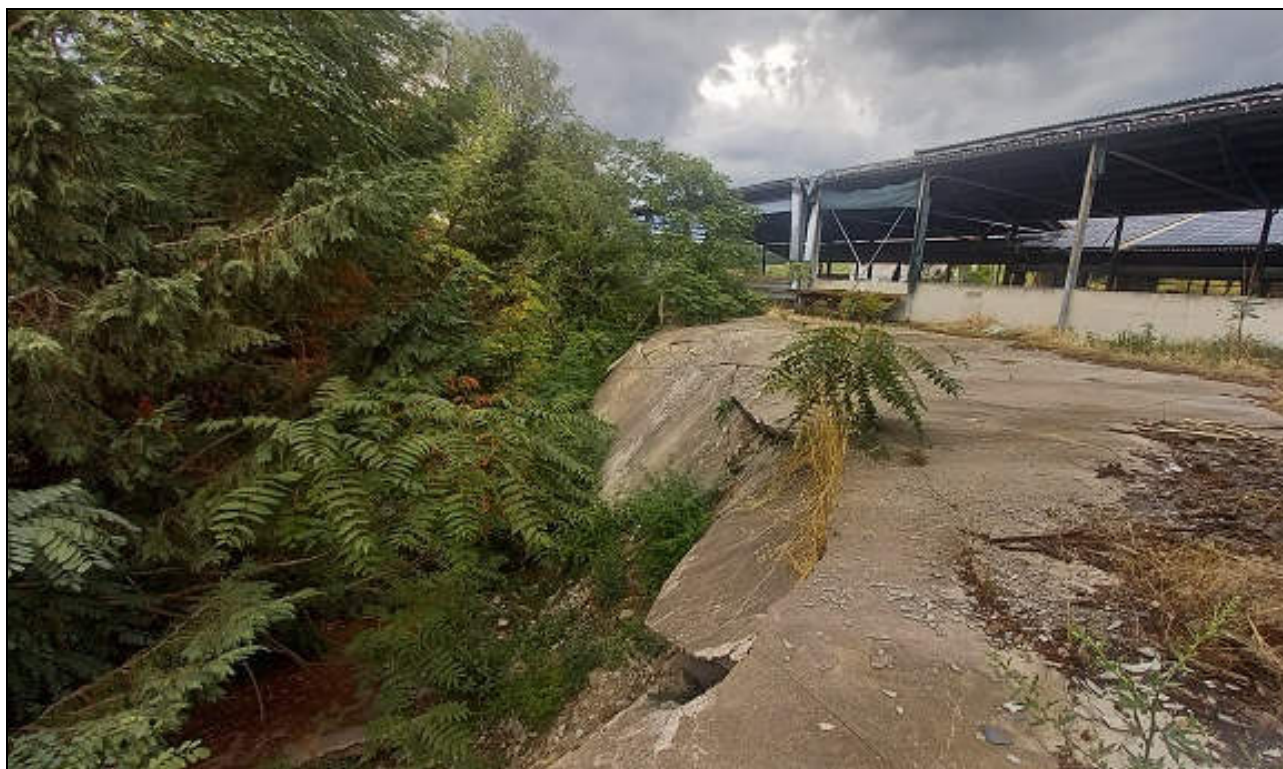
Foto 33: porzione dell'area cortiliva con cedimenti strutturali e degradi del battuto di cemento

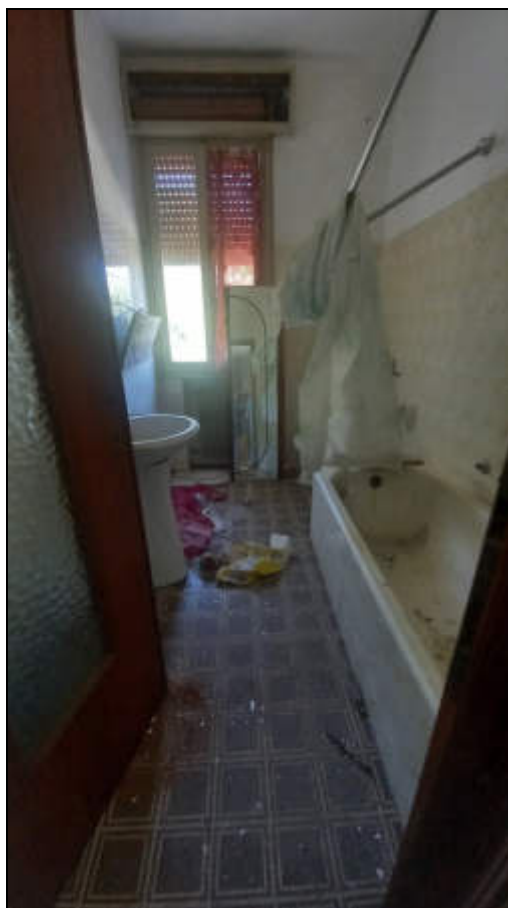
Foto 45: Appartamento (P.2° sub. 7) – Interno con evidenti segni di degrado

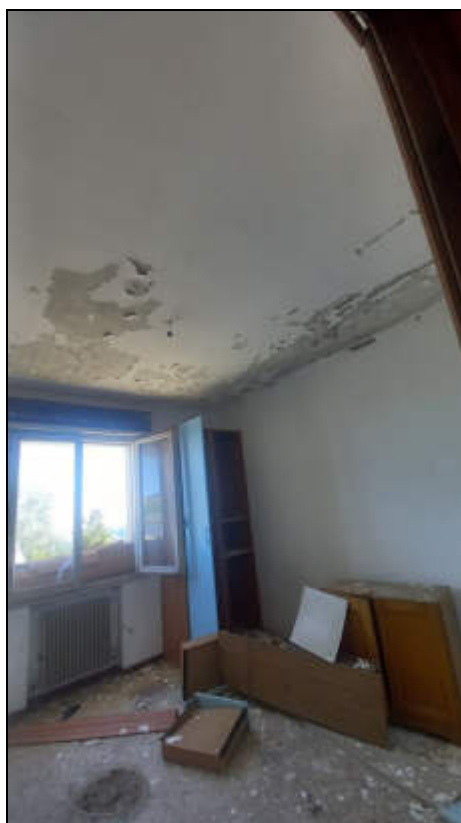
Foto 46: Appartamento (P.2° sub. 7) – Interno con evidenti segni di degrado

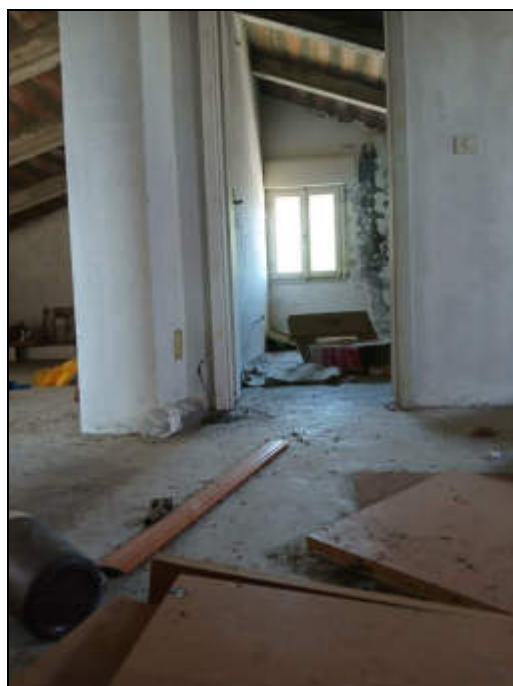
Foto 48: Appartamento - Sottotetto difforme

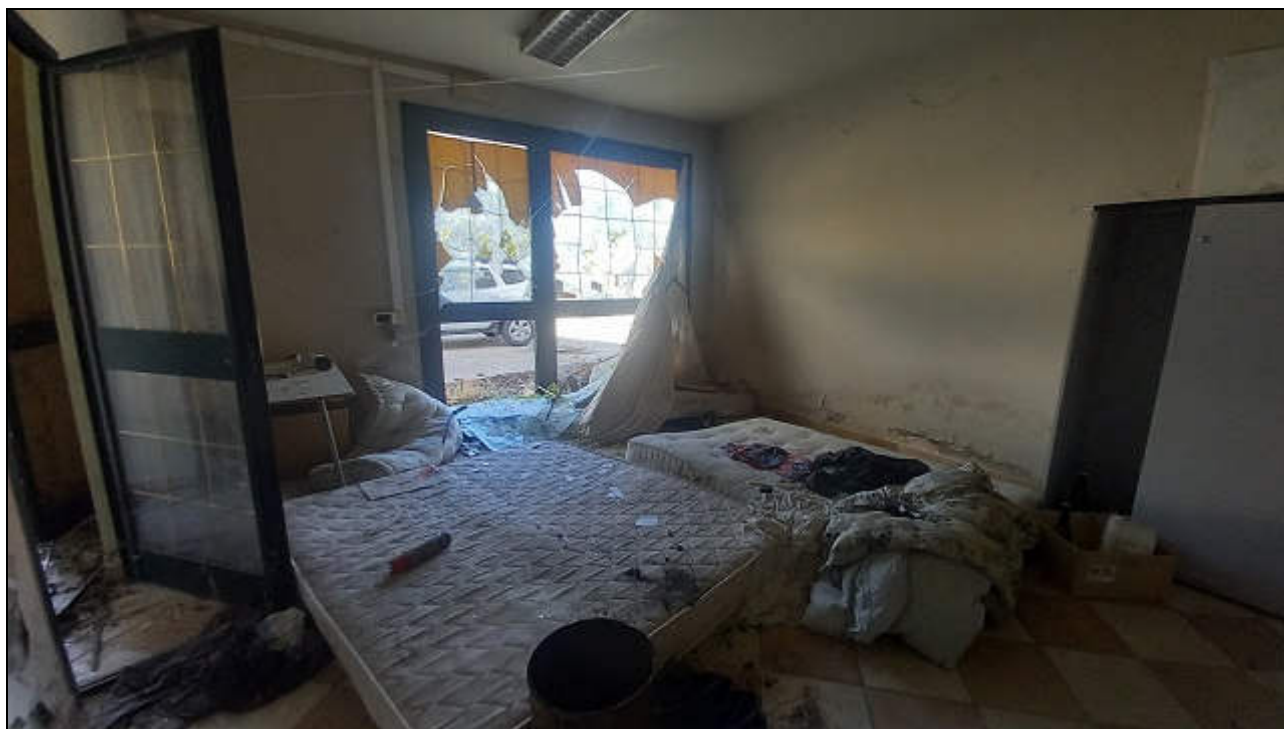
Foto 49: Uffici (P.T. parte sub. 10) – Interno con evidente stato di degrado

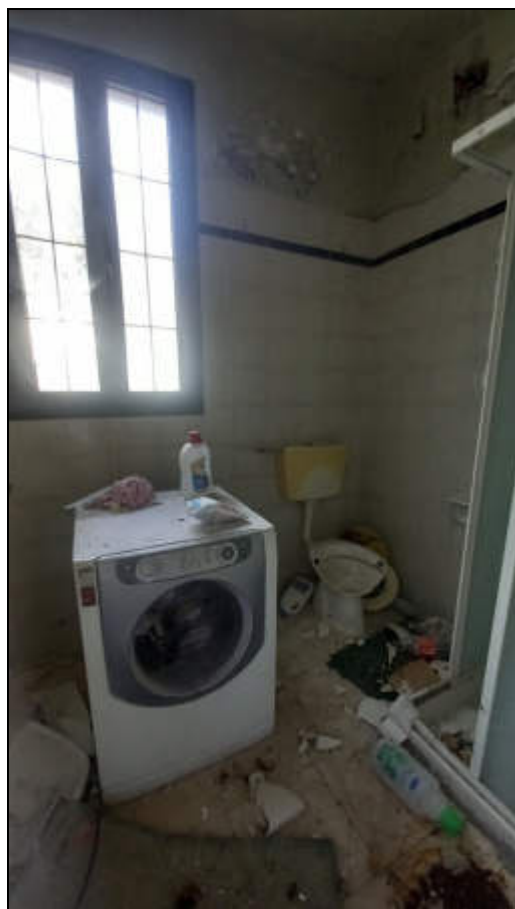
Foto 50: Uffici (P.T. parte sub. 10) – Interno con evidente stato di degrado

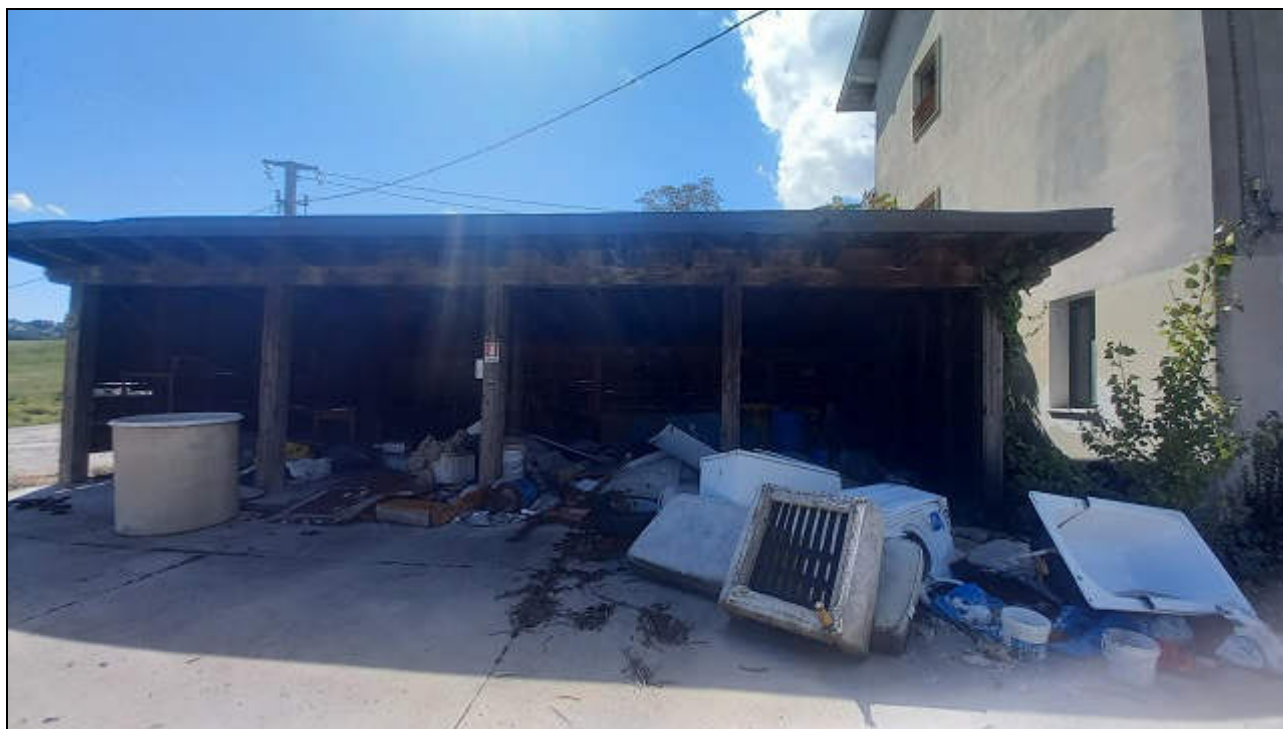
Foto 51: Posto auto (P.T. sub. 5) con evidente stato di degrado
