RGE154/2024 - ELABORATO PERITALE - ALLEGATO 08 RILIEVO METRICO

Arch. Fabio Armida - Ordine degli Architetti di Roma e Provincia n°16619

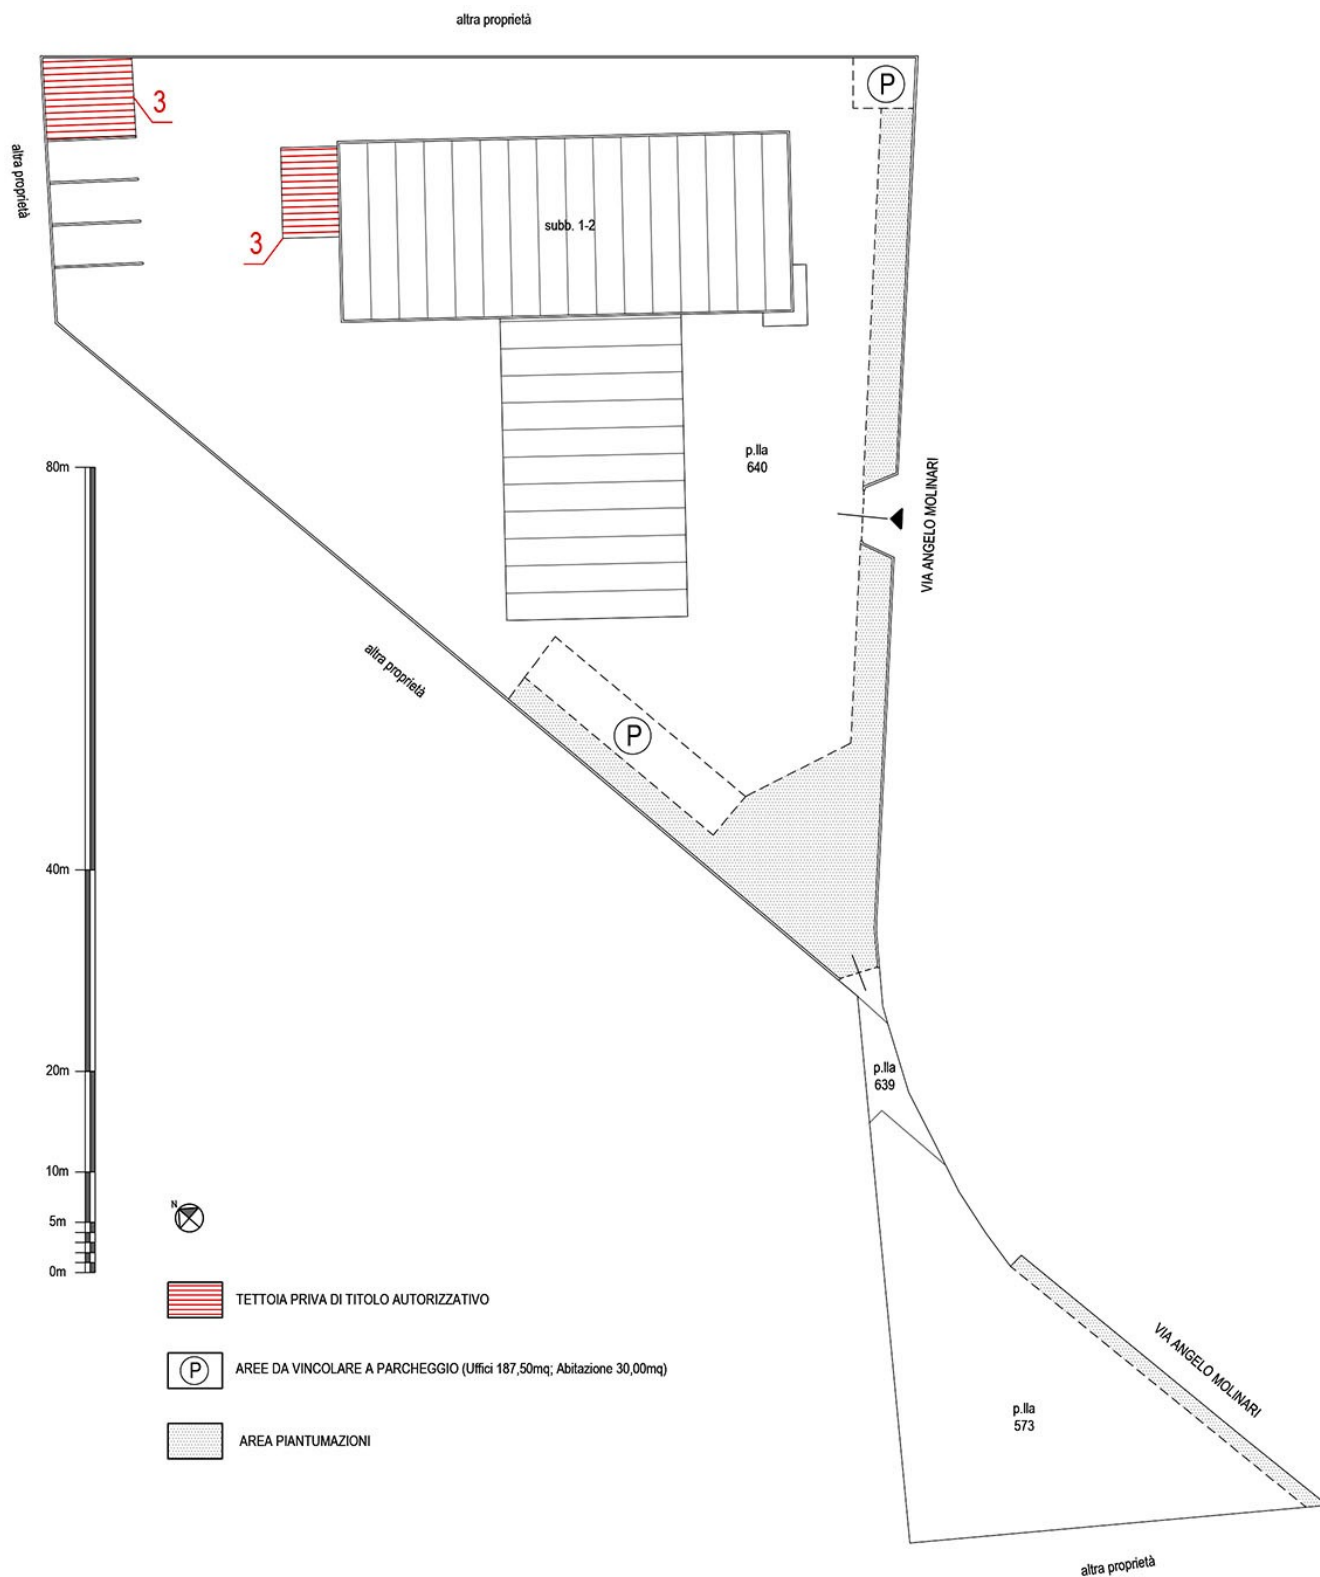
Fig. 1 L'intero compendio composto da p.la 573, 639, 640 (subb.1-2) ubicato in Via Angelo Molinari (già Via Vigne Turci) Civitavecchia (RM) con l'indicazione delle superfici irregolari esterne (3) rinvenute in sede di accertamenti

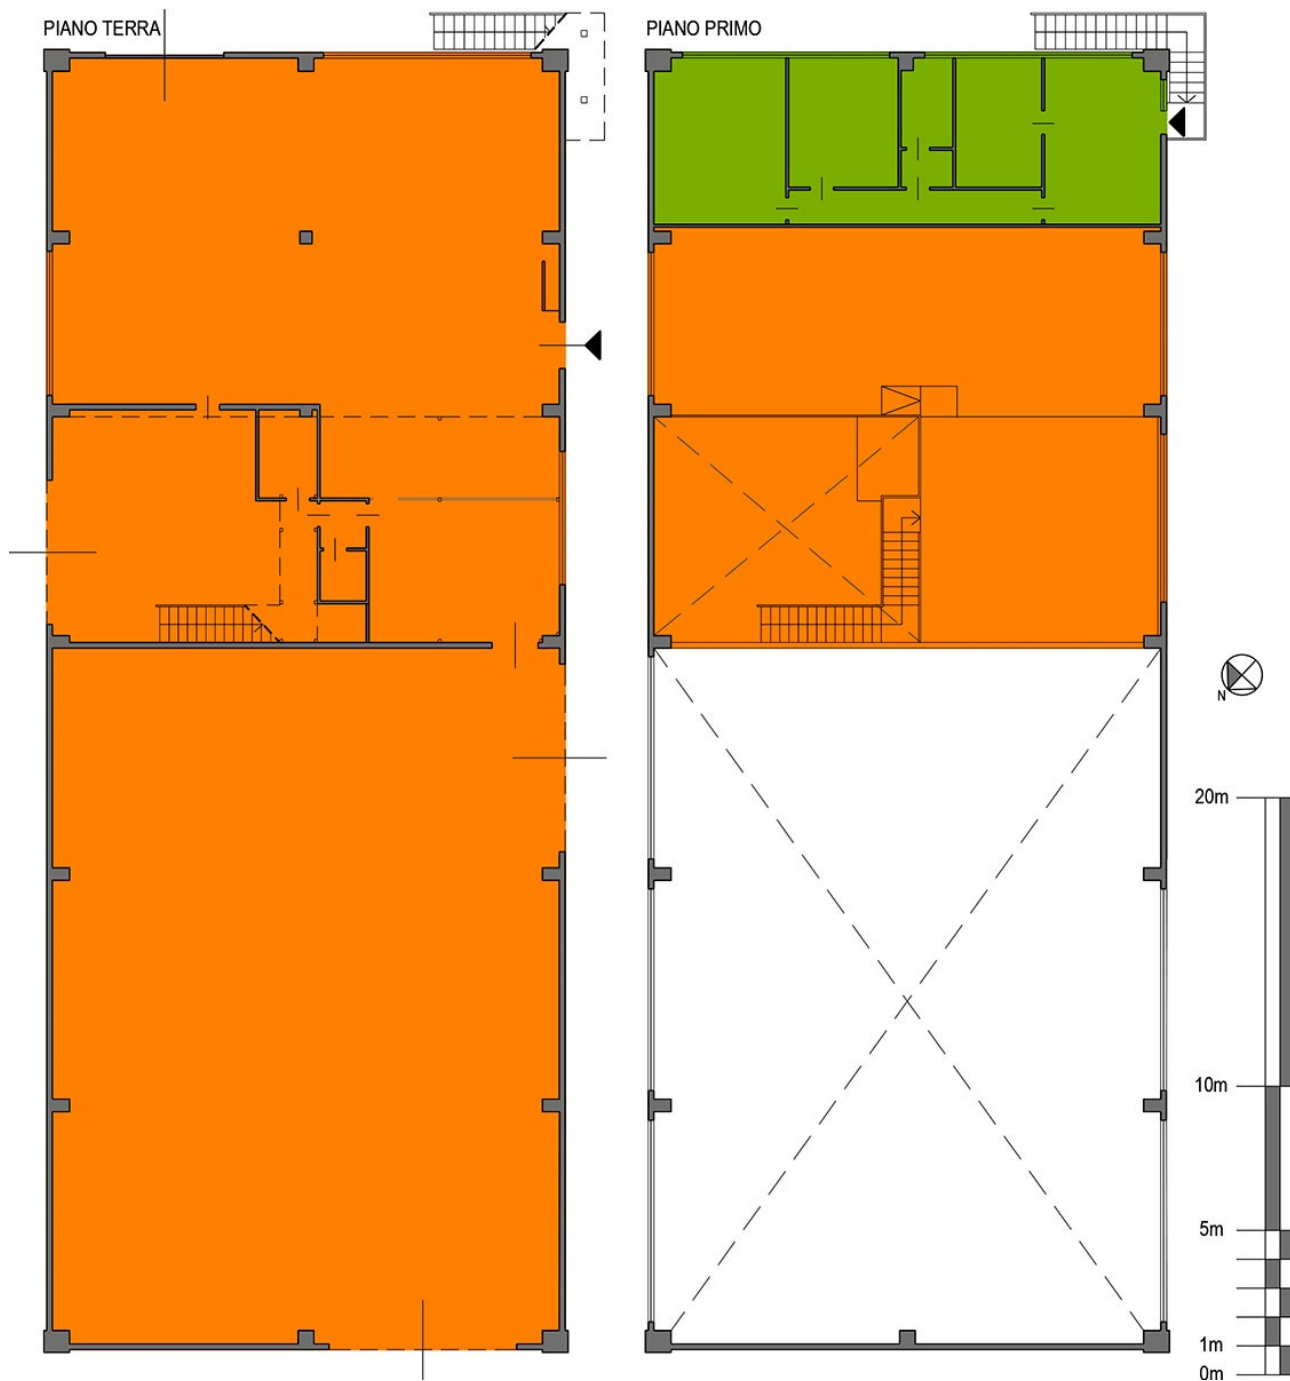
Fig. 2 Il fabbricato principale distinto con p.lla 640 costituito dal capannone industriale dotato di uffici (sub. 2 arancio disposto su due livelli PT-1) e dall'abitazione del custode (sub. 1 verde disposto su un livello P1)

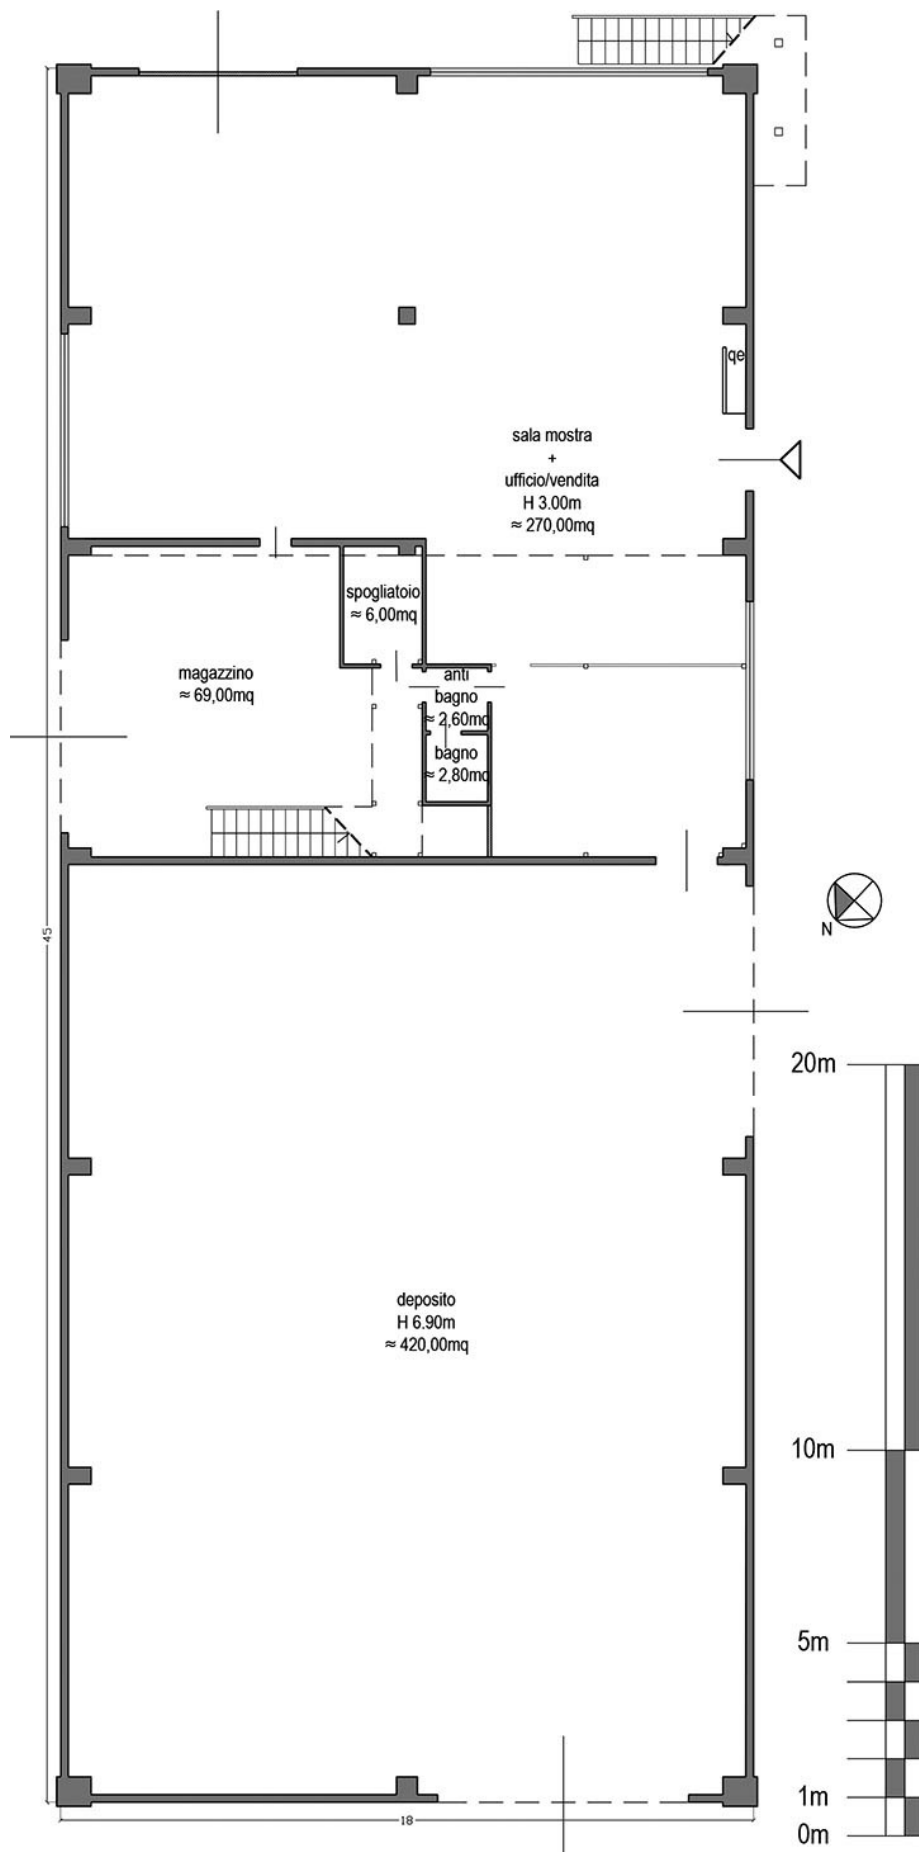
Fig. 3 PT - Il fabbricato principale distinto con p.lla 640 capannone industriale dotato di deposito, uffici e sala espositiva (sub. 2)

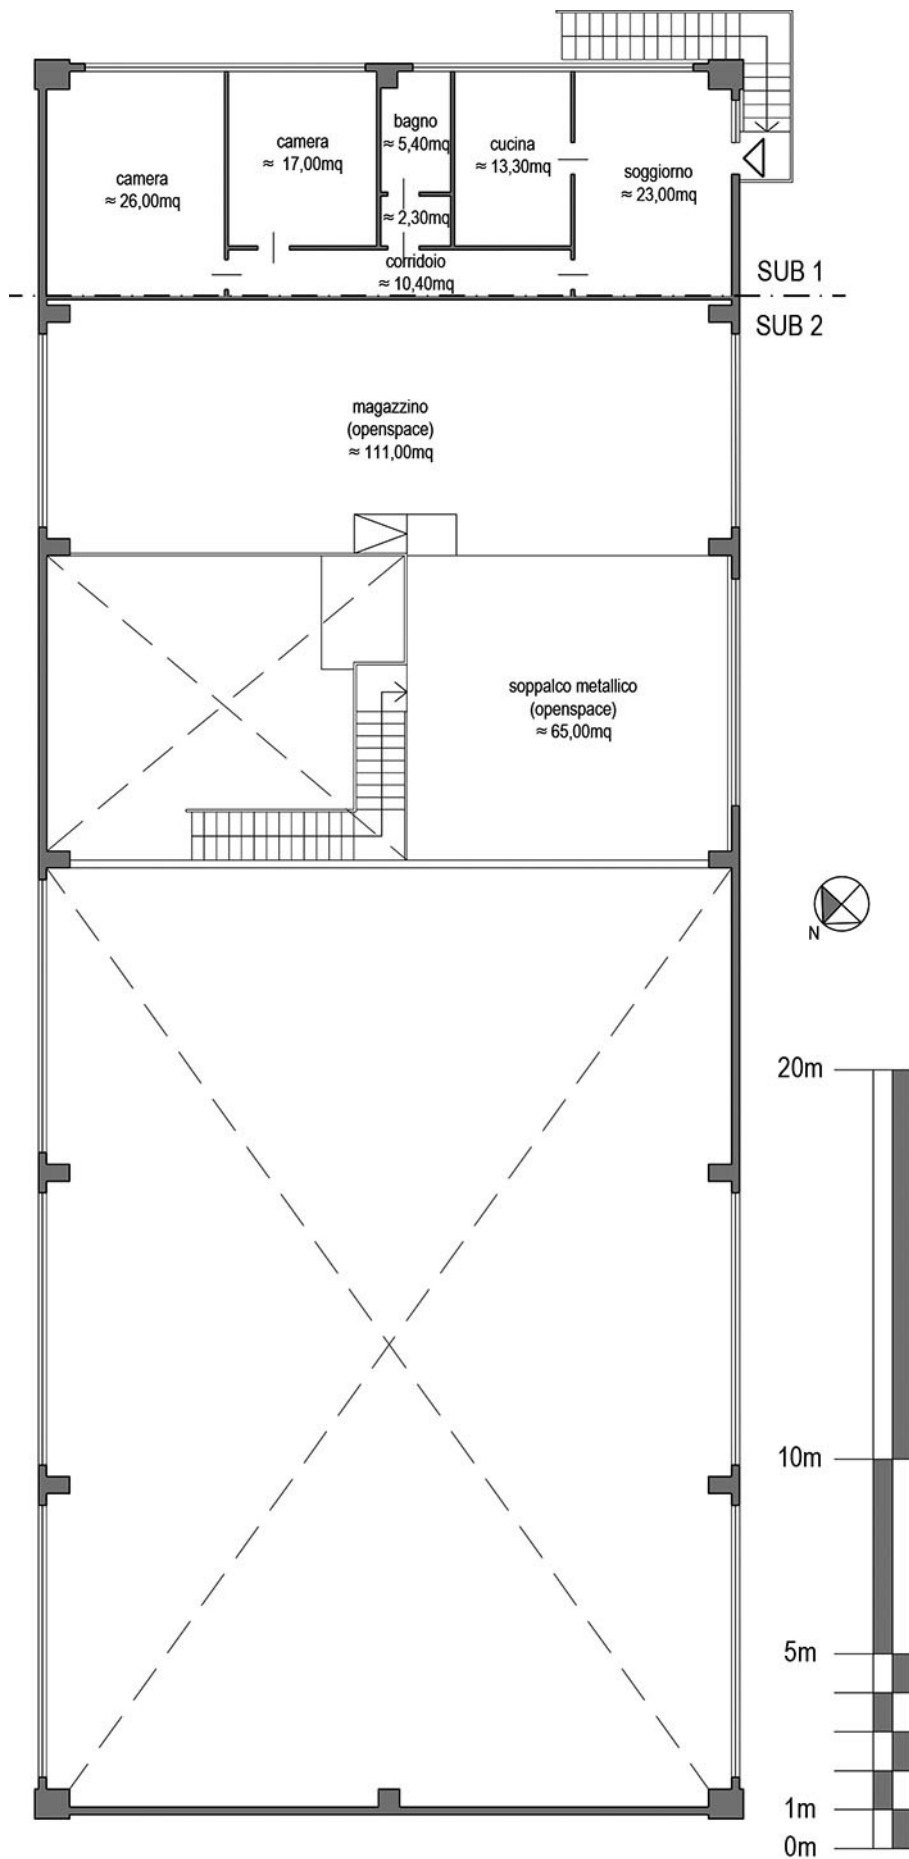
Fig. 4 P1 - Il fabbricato principale distinto con p.lla 640 capannone industriale dotato di magazzini (sub. 2) e abitazione custode (Sub. 1)

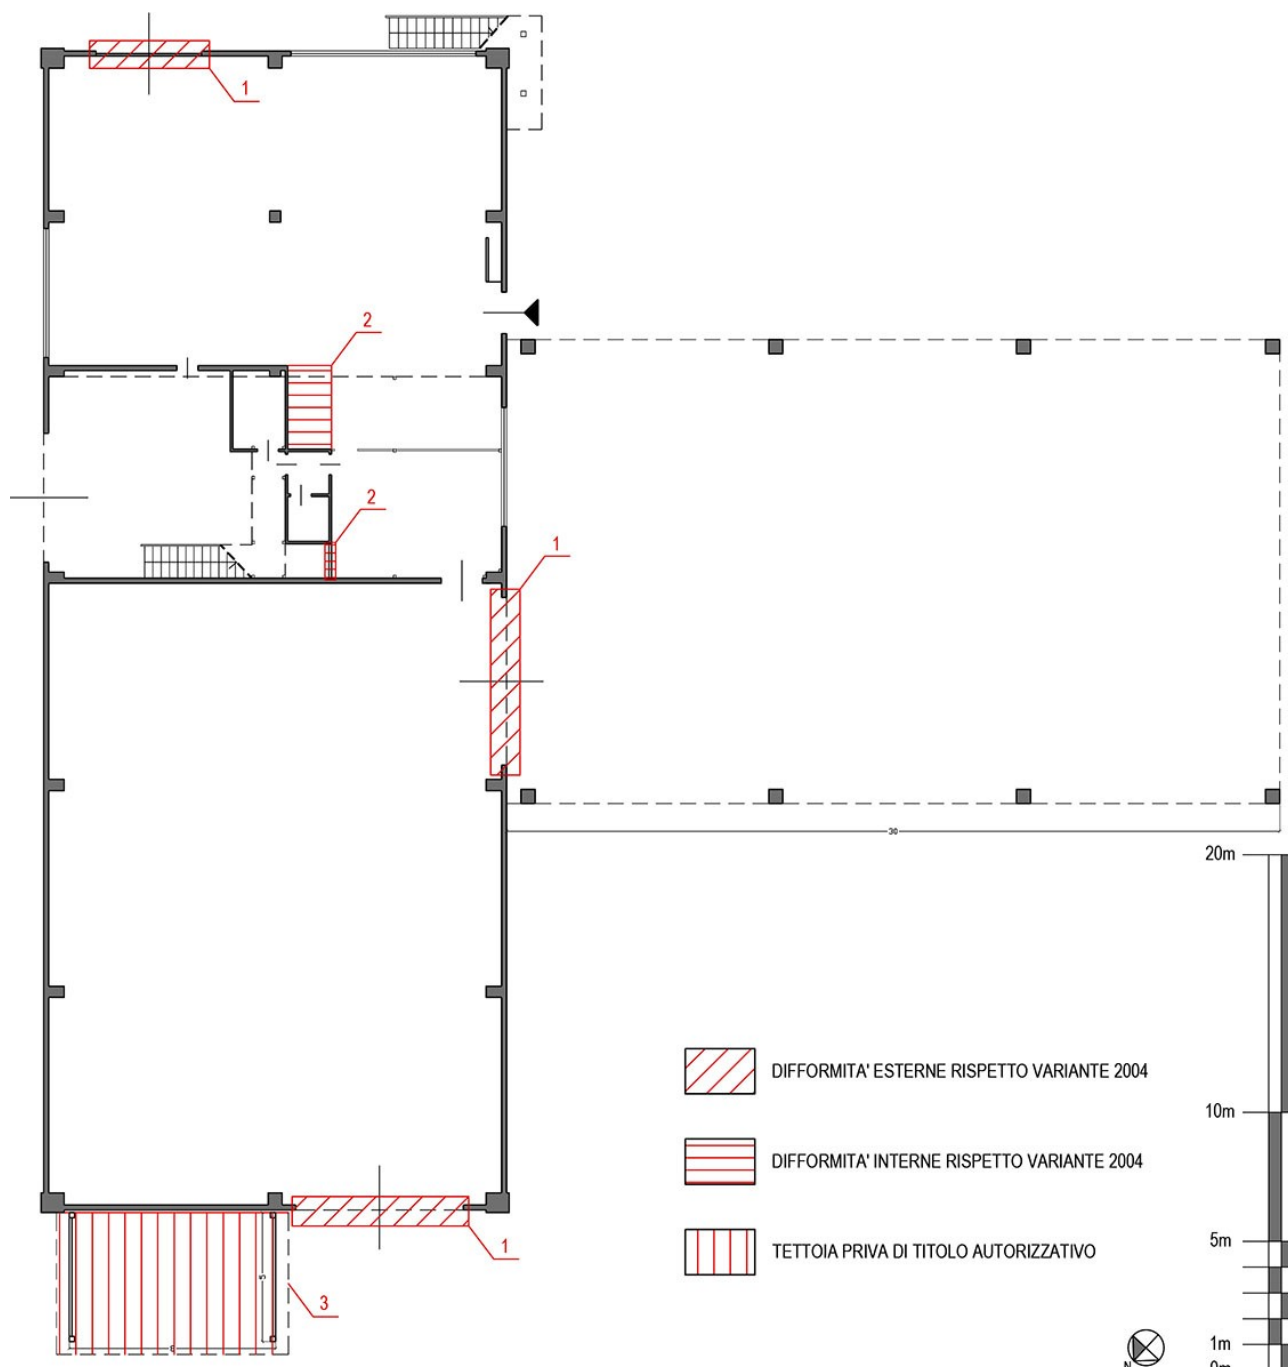
Fig. 4 PT - Il fabbricato principale distinto con p.lla 640 capannone industriale, dotato di tettoia in c.a. per carroponete realizzata quale ampliamento del capannone principale a seguito di DIA (tuttavia non accatastata); in rosso le difformità di prospetti (1) e distribuzione interna (2) e la tettoia non autorizzata (3) rilevate in sede di accertamenti rispetto ai grafici di cui al Permesso rilasciato e Denuncia presentata.
