Con la presente a nome e per conto degli Eredi \_\_\_\_\_ vi informiamo che a seguito dell'ordinanza del 15/05/2023 nella quale il giudice ordina di sanare entro il 20 settembre le irregolarità riscontrate relative all'abitazione sita a Frutti d'oro La Vigna n.39 in Capoterra, comunichiamo di aver ottemperato a quanto richiesto.

Oggetto: **COMUNICAZIONE DI OTTEMPERANZA ORDINANZA DEL TRIBUNALE DEL 15/05/2023 SU IRREGOLARITA' IMMOBILE SITO IN LOC. FRUTTI D'ORO LA VIGNA N. 39 EREDI**

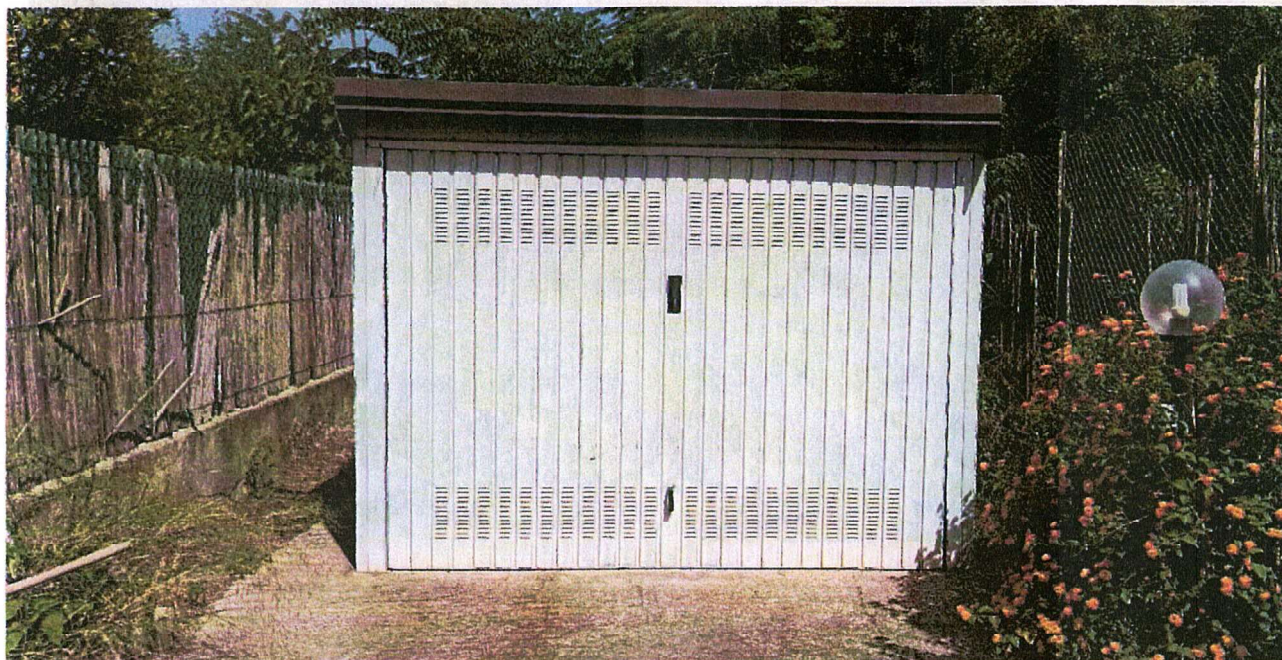
- *Realizzazione di una parete divisoria al piano sottotetto/mansarda, irregolarità sanabile con semplice sanzione amministrativa (mancata comunicazione di inizio lavori); eseguito presumibilmente in data successiva alla concessione in sanatoria del 1991. Il costo della sanzione amministrativa è pari a **€ 500,00***
- *Installazione di un box prefabbricato per ricovero auto nel cortile di pertinenza, previa parziale demolizione della tettoia esistente: questo intervento, per il quale è previsto il permesso di costruire, costituisce abuso edilizio e deve pertanto essere demolito/rimosso; è stato eseguito verosimilmente in data successiva alla concessione in sanatoria del 1991. Il costo della demolizione/rimozione viene stimato complessivamente in **€ 1.250,00***

Figura 12 - Cortile lato nord-est - Box auto prefabbricato

- *Allegate foto relativa al prima e dopo la demolizione della parte divisoria in legno situata al piano sottotetto/mansarda.*
- *Allegate foto relativa al prima e dopo l'eliminazione del box prefabbricato per ricovero auto sito nel cortile.*

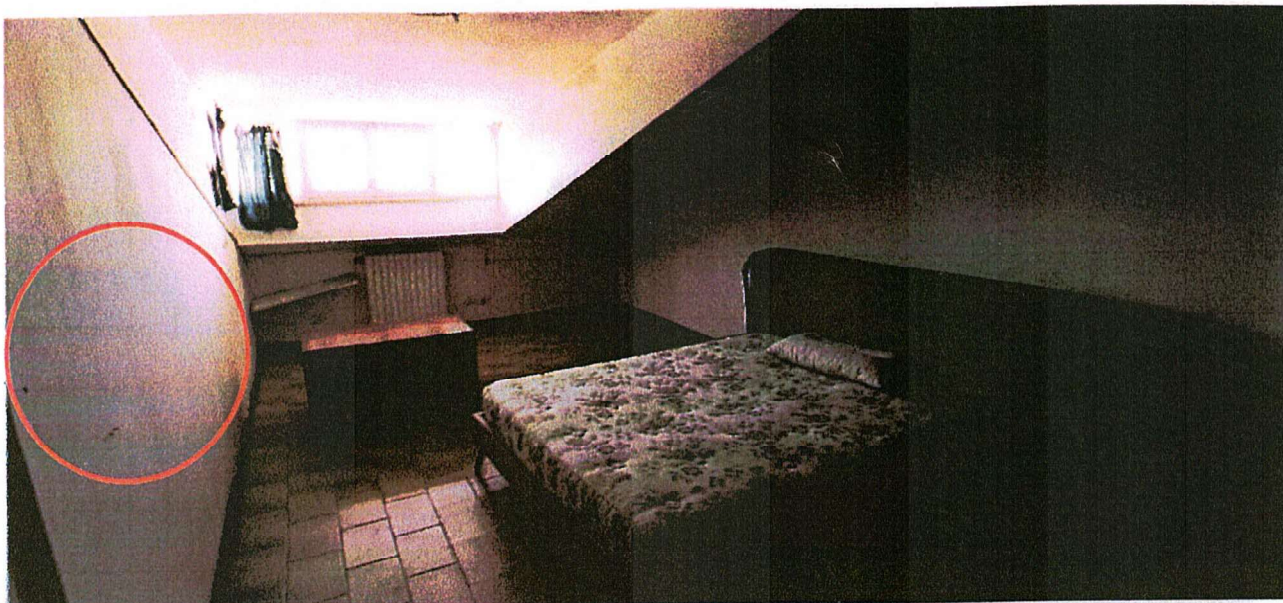
Figura 35 - Piano sottotetto – Locale di sgombero 3 e parete di separazione realizzata in difformità dal progetto di sanatoria

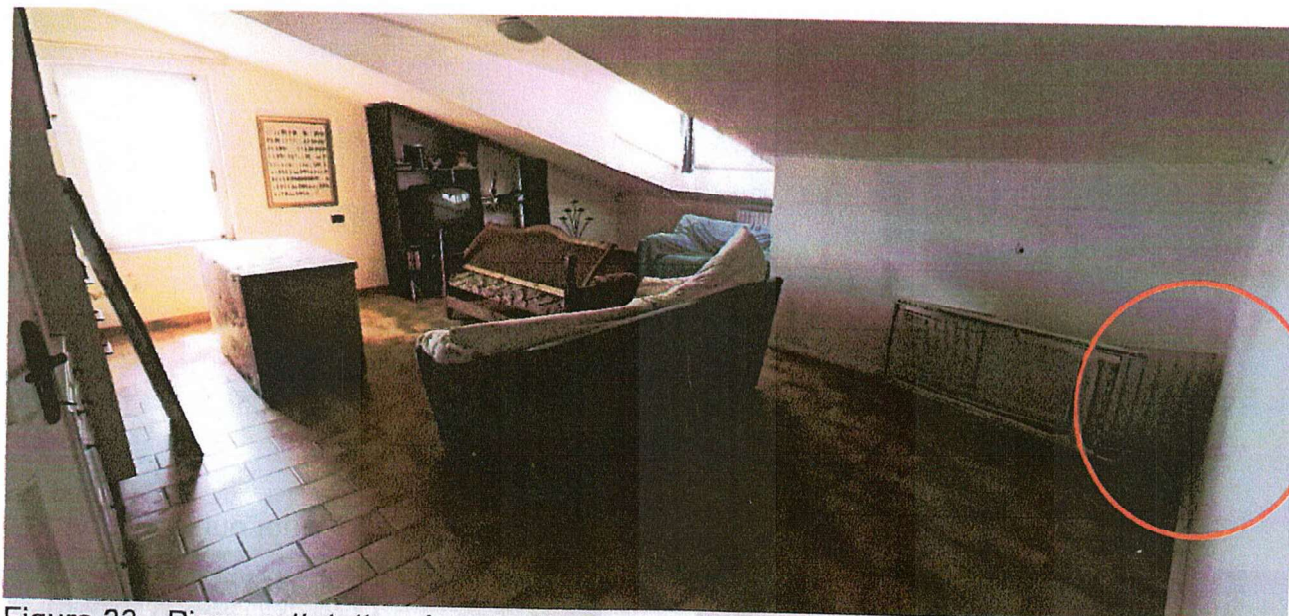
Figura 33 - Piano sottotetto – Locale di sgombero 2 e parete di separazione realizzata in difformità dal progetto di sanatoria
