**Oggetto:** Descrizione di ulteriori interventi provvisori di conservazione e messa in sicurezza previsti per gli immobili oggetto della Procedura Esecutiva n **E.I. 155/2016** R.g.e.i, ubicati in loc. Podere Piatina, Frazione di Monte Antico nel Comune di Civitella Paganico (GR)

In ottemperanza a quanto disposto dal G.E., il sottoscritto Ing. Daniele Felici ha provveduto ad elaborare una progettazione preliminare per l'esecuzione di ulteriori interventi provvisori mirati alla conservazione e messa in sicurezza dei fabbricati oggetto della Procedura Esecutiva n **E.I. 155/2016** R.g.e.i.

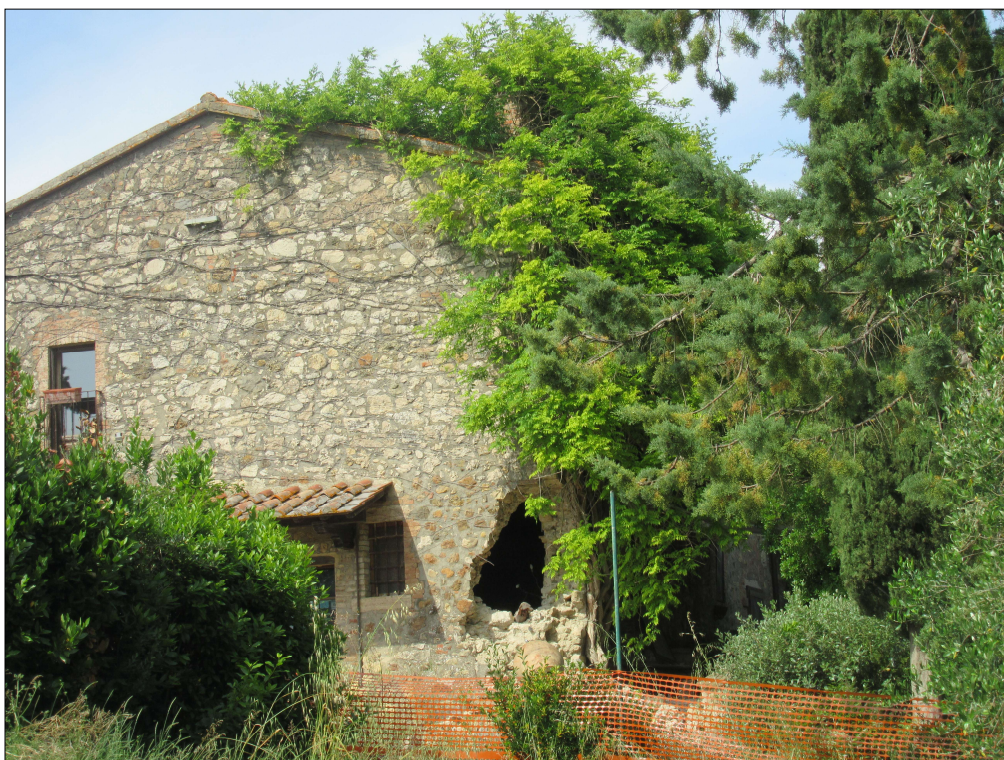
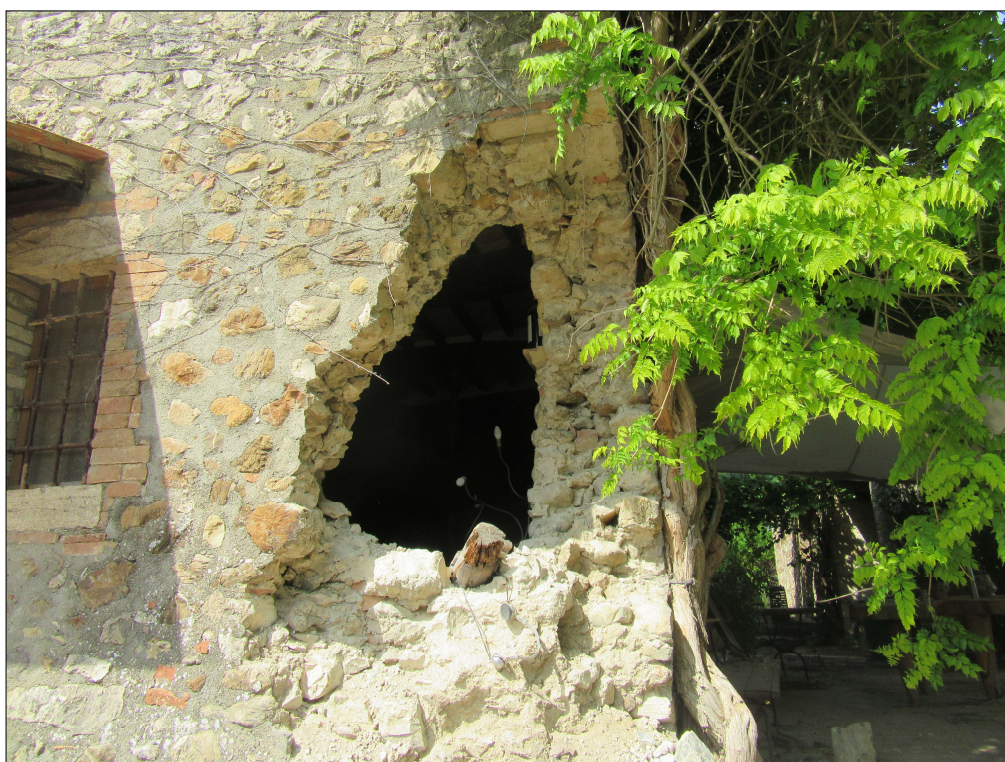
In un locale del **piano terra** del fabbricato, in corrispondenza dell'incrocio tra le due pareti perimetrali ortogonali posizionate sul lato sud-est e sud-ovest, si è aperta un'ampia breccia (*vedi foto 1 e 2*), dalla quale, peraltro, è stato possibile evidenziare che le pareti dell'edificio sono state realizzate con *muratura in pietrame disordinata* (ciottoli, pietre erratiche e irregolari) e quindi di scarsa consistenza meccanica.

Si prevede il ripristino della continuità strutturale della muratura dell'angolo posto a sud del fabbricato principale (fabbricato A) tramite la tecnica del cuci-scuci.

- **Esecuzione:** Rimozione delle porzioni degradate per piccoli tratti (scuci) e immediata ricostruzione con elementi lapidei presenti o nuovi (cuci).
- **Materiali:** Pietra naturale locale di recupero o compatibile, allettata con malta a base di calce idraulica naturale (NHL 5), per garantire traspirabilità e compatibilità meccanica. Parte sommitale effettuata con malta debolmente espansiva al fine di porre in carico immediatamente le murature realizzate.
- **Finalità:** Ripristino dell'effetto scatolare tra le pareti ortogonali e della capacità portante verticale.

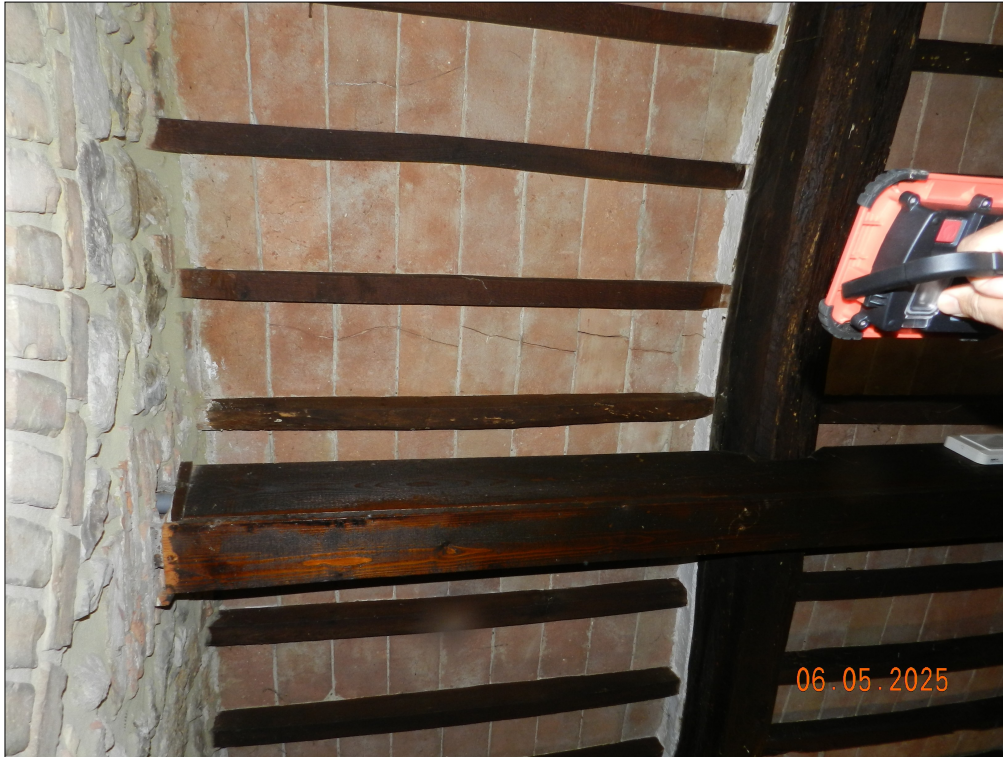
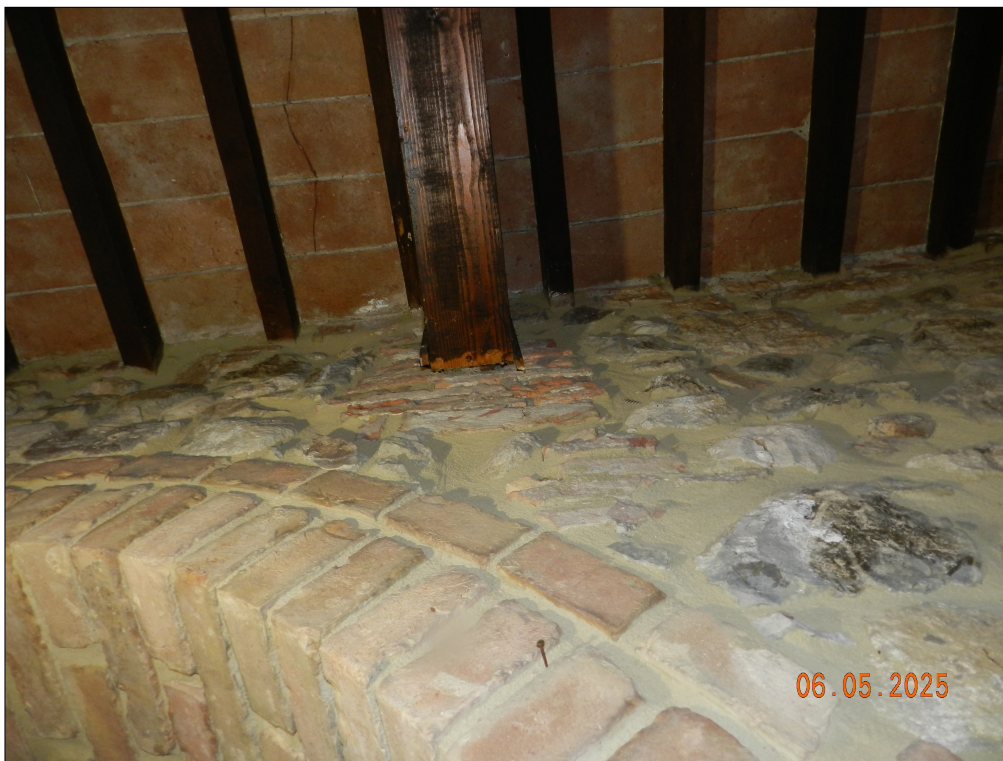
Nei locali del **piano terra**, ubicati nella parte di fabbricato rivolta verso sud-ovest, alcune mezzane del solaio di interpiano (piano terra – piano primo) presentano fessure la cui causa è attribuibile a cedimenti/inflessioni dei travetti dell'orditura (*vedi foto 3 e 4*); sono visibili fessure anche su alcuni architravi e nelle vicinanze di aperture finestrate (*vedi foto 5 e 6*). In alcuni locali è stata rilevata la presenza di travi metalliche di consolidamento già posizionate da cui si può desumere la presenza di uno stato di degrado o di avvallamenti pregressi (*vedi foto 7 e 8*).

Alcune delle travi in legno portanti e secondarie, risalenti probabilmente all'epoca di costruzione del fabbricato, presentano anche evidenze di deterioramento per presenza di insetti xilofagi.

- **Sostegni Interni (Solai):** Al piano terra verranno posti in opera, in aggiunta a quelli già presenti, puntelli a croce estendibili collocati in corrispondenza delle travi e dei travetti in legno. I puntelli poggeranno su soles di ripartizione per evitare carichi concentrati sulle pavimentazioni/fondazioni esistenti; nella parte superiore dei puntelli saranno fissati travetti in legno rompitratta posizionati ortogonalmente rispetto l’orditura dei travetti del solaio esistente.

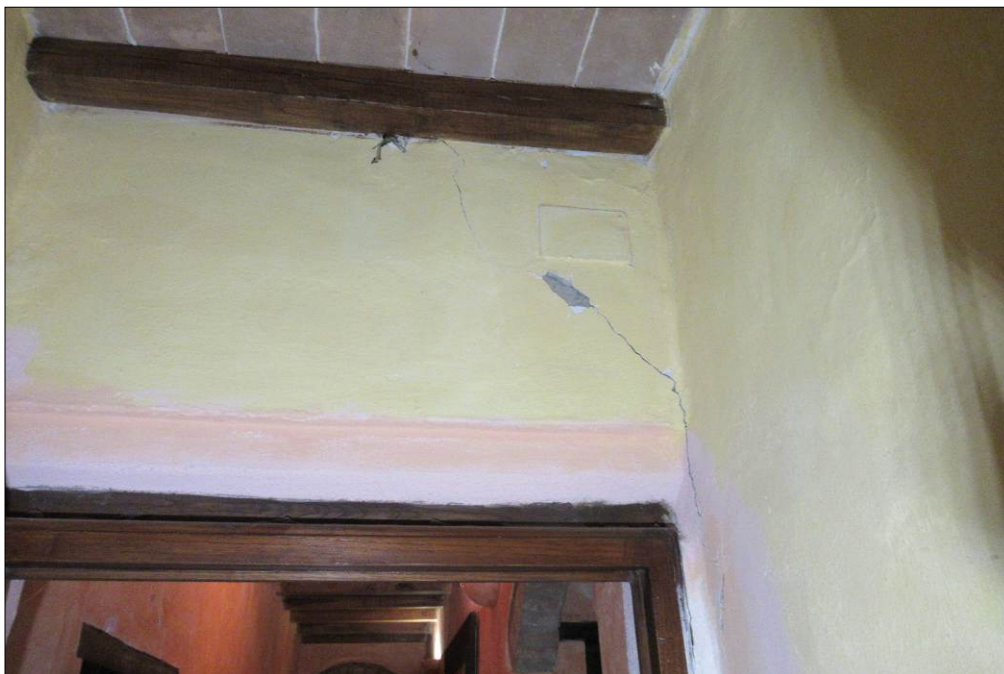
Foto 9

Nei locali del **piano primo** del fabbricato, anch'essi ubicati nella parte rivolta verso sud, si sono create lesioni che interessano alcuni architravi e muratura soprastante (*vedi foto 9 e 10*). Si precisa che in alcuni locali (zona rivolta verso nord) non è stato possibile accedere.

- **Sostegno architravature:** Ad entrambi i piani del fabbricato verranno posti in opera degli elementi di puntellatura a sostenere gli architravi lesionati. I puntelli del piano superiore poggeranno su soles di ripartizione e saranno in continuità con altri posti a piano terreno.

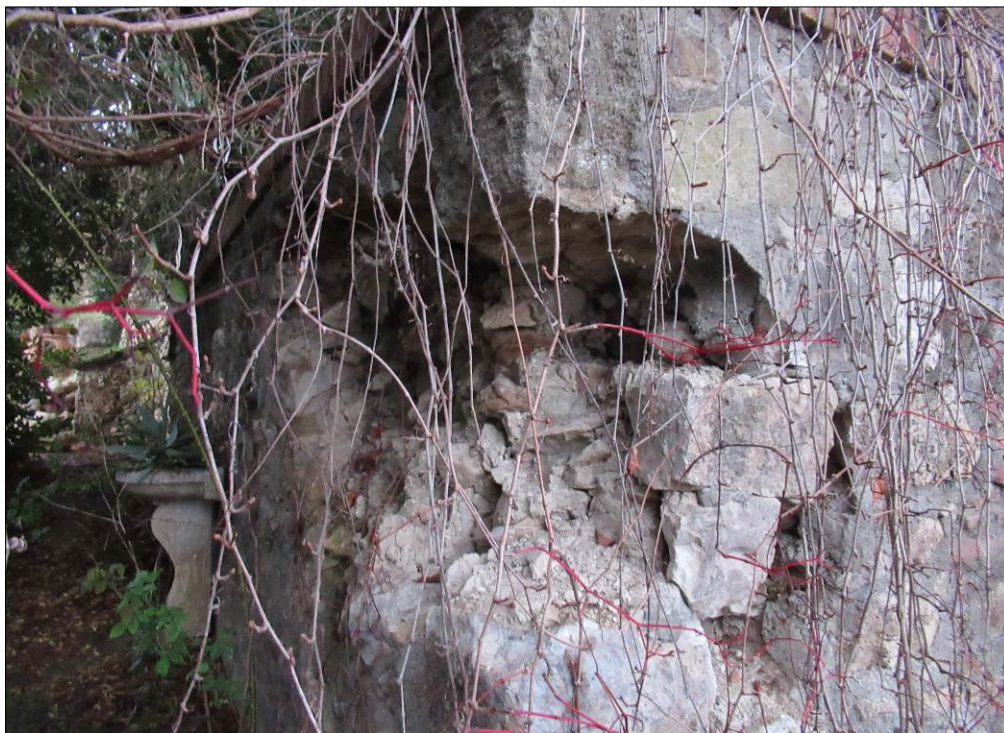
Foto 11

Il muro di contenimento del terrapieno realizzato in vicinanza della vasca della piscina (*identificato come “fabbricato B”*) risulta non verticale con inclinazione della parte sommitale verso il camminamento. Nel muro, in una zona d’angolo nella parte rivolta verso sud, si è verificato il distacco di parte di muratura in pietrame (*vedi foto 11*).

Si prevede il ripristino della continuità strutturale della porzione d'angolo posta a sud del muro a retta sostenente il terrapieno tramite la tecnica del cuci-scuci.

- **Esecuzione:** Rimozione delle porzioni degradate per piccoli tratti (scuci) e immediata ricostruzione con elementi lapidei presenti o nuovi (cuci).
- **Materiali:** Pietra naturale locale di recupero o compatibile, allettata con malta a base di calce idraulica naturale (NHL 5), per garantire traspirabilità e compatibilità meccanica. Parte sommitale effettuata con malta debolmente espansiva al fine di porre in carico immediatamente le murature realizzate.
- **Finalità:** Ripristino dell'effetto scatolare tra le pareti ortogonali e della capacità portante verticale.

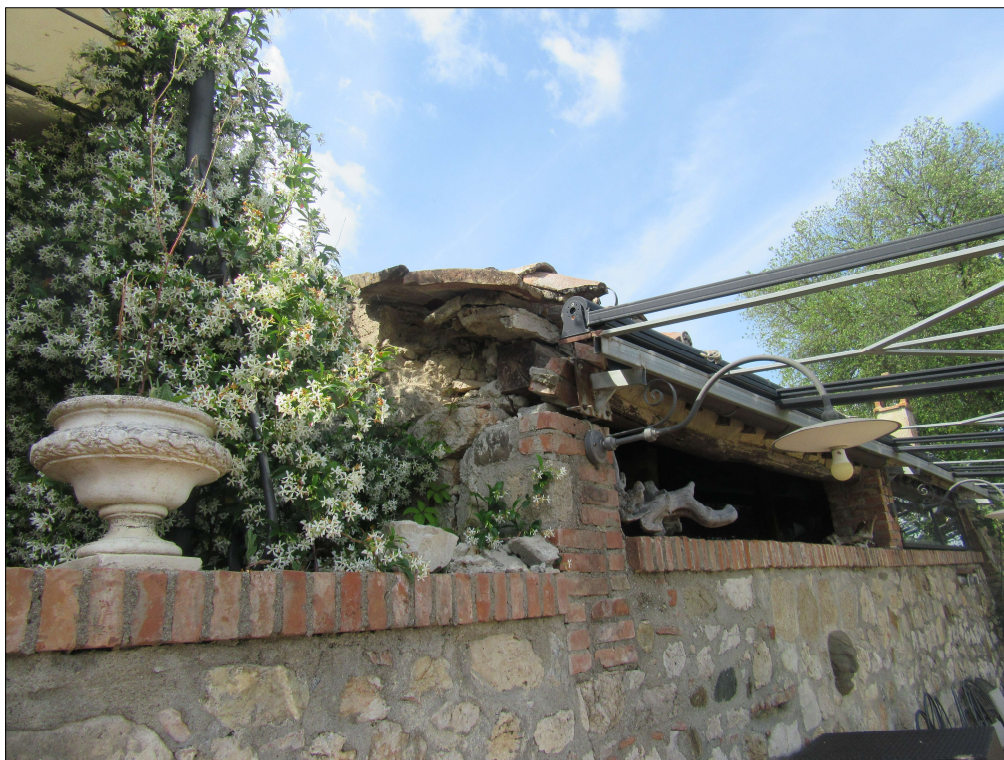
Foto 12

La tettoia della terrazza (*“fabbricato B”*) che si affaccia sulla piscina presenta zone deteriorate in corrispondenza dei punti di appoggio della copertura (*vedi foto 12*).

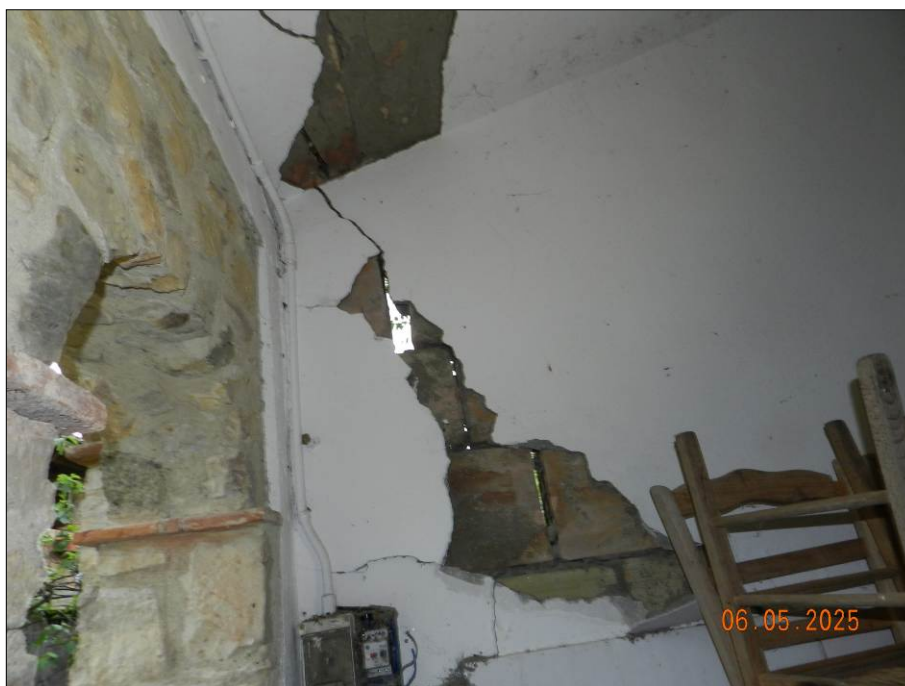
Foto 13

Le pareti del fabbricato identificato come *“fabbricato C”* presentano ampie fessure, in particolare nella parte indicata come *“forno”* (*vedi foto 13*).

- **Puntellature Esterne Inclinate:** In corrispondenza dell'angolo critico del fabbricato principale (fabbricato A), lungo il muro a retta realizzato nella zona piscina e in una parete del fabbricato “forno” (fabbricato C) verranno installati puntoni in legno inclinati e profilati metallici. Questi agiranno come contrafforti provvisori per neutralizzare la spinta orizzontale e prevenire il ribaltamento fuori piano.

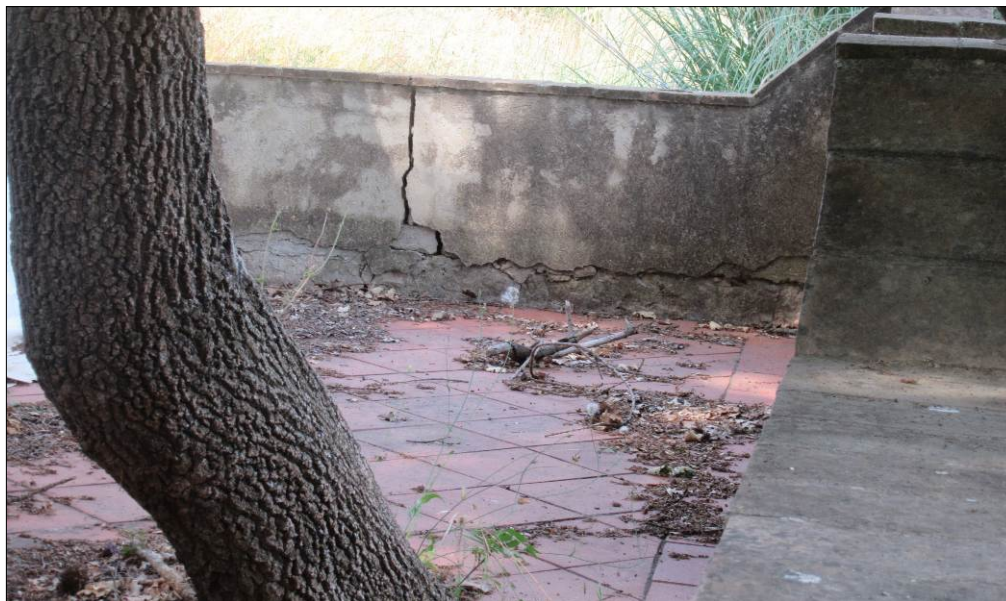
Foto 14

Anche altre piccole strutture in muratura come muri perimetrali e/o di contenimento presentano fessure e danneggiamenti (*vedi foto 14*).

Altre piccole porzioni murarie aventi funzione di parapetto con altezza di circa 1 metro non saranno oggetto di previsioni di intervento.

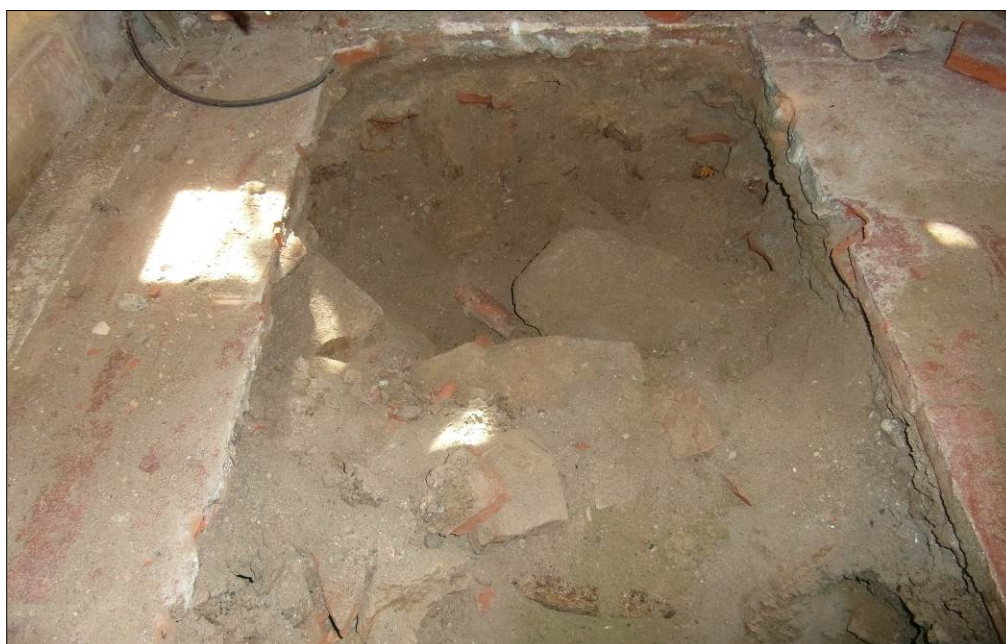
Foto 15

Sono stati eseguiti saggi nella pavimentazione per ricavare informazioni in merito al tipo di fondazioni del fabbricato. Da un piccolo scavo realizzato è stato possibile constatare che le murature perimetrali non presentano allargamenti e/o rinforzi. Vista l'irregolarità del piano di posa delle fondazioni non è possibile definire esattamente una quota d'imposta. (*vedi foto 15*)

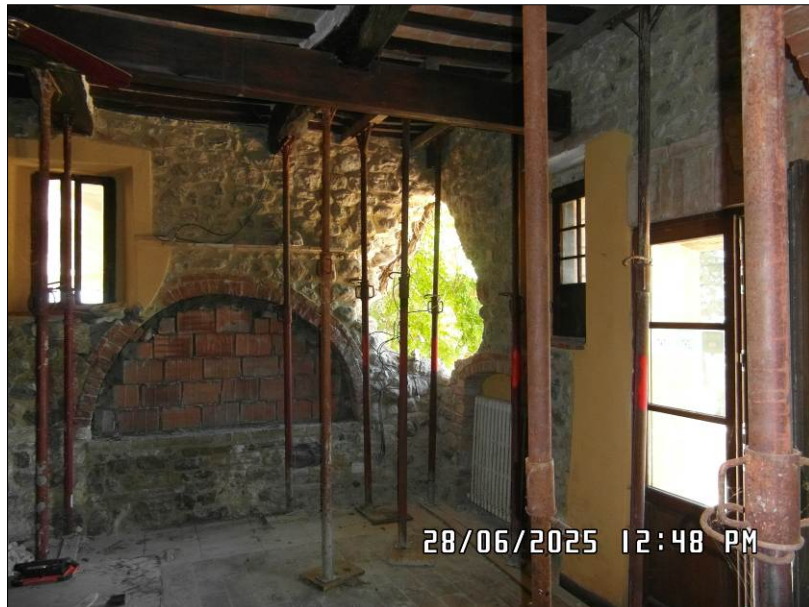
Foto 16

- Sono stati posizionati puntelli a croce estendibili per realizzare punti di appoggio per il sostegno del solaio di copertura della zona del piano terra del fabbricato principale dove si è verificato un parziale crollo del cantonale (*vedi foto 16*)
- È stata chiusa, con laterizi e malta cementizia, un'apertura a sezione semicircolare (*vedi foto 16*).
- Sono stati posizionati e fissati con malta cementizia laterizi per creare nuovo sostegno ad una trave della tettoia (*vedi foto 17*)

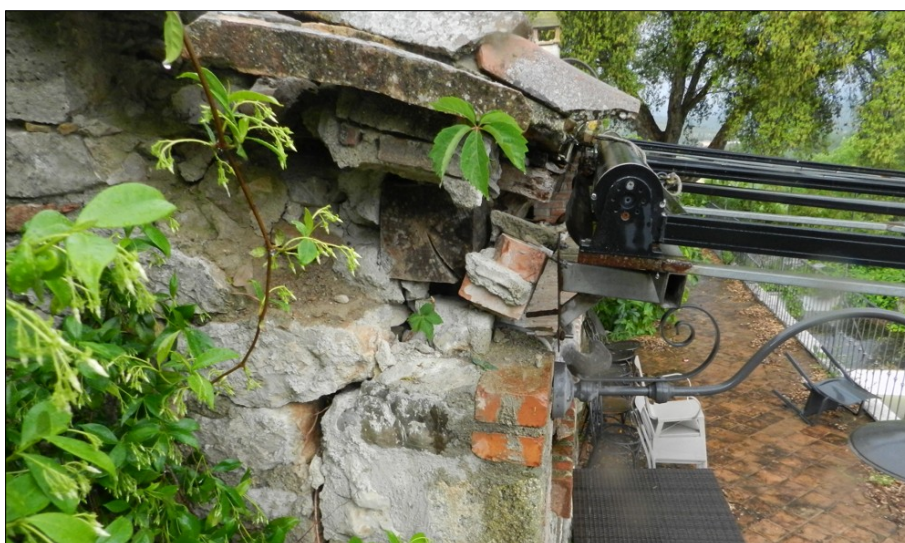
Foto 18

Viste le lesioni provocate dagli sforzi trasmessi dalla struttura metallica sulle esili strutture murarie della tettoia (*vedi foto 18*), si prevede la completa rimozione della stessa.
