## DOCUMENTAZIONE FOTOGRAFICA

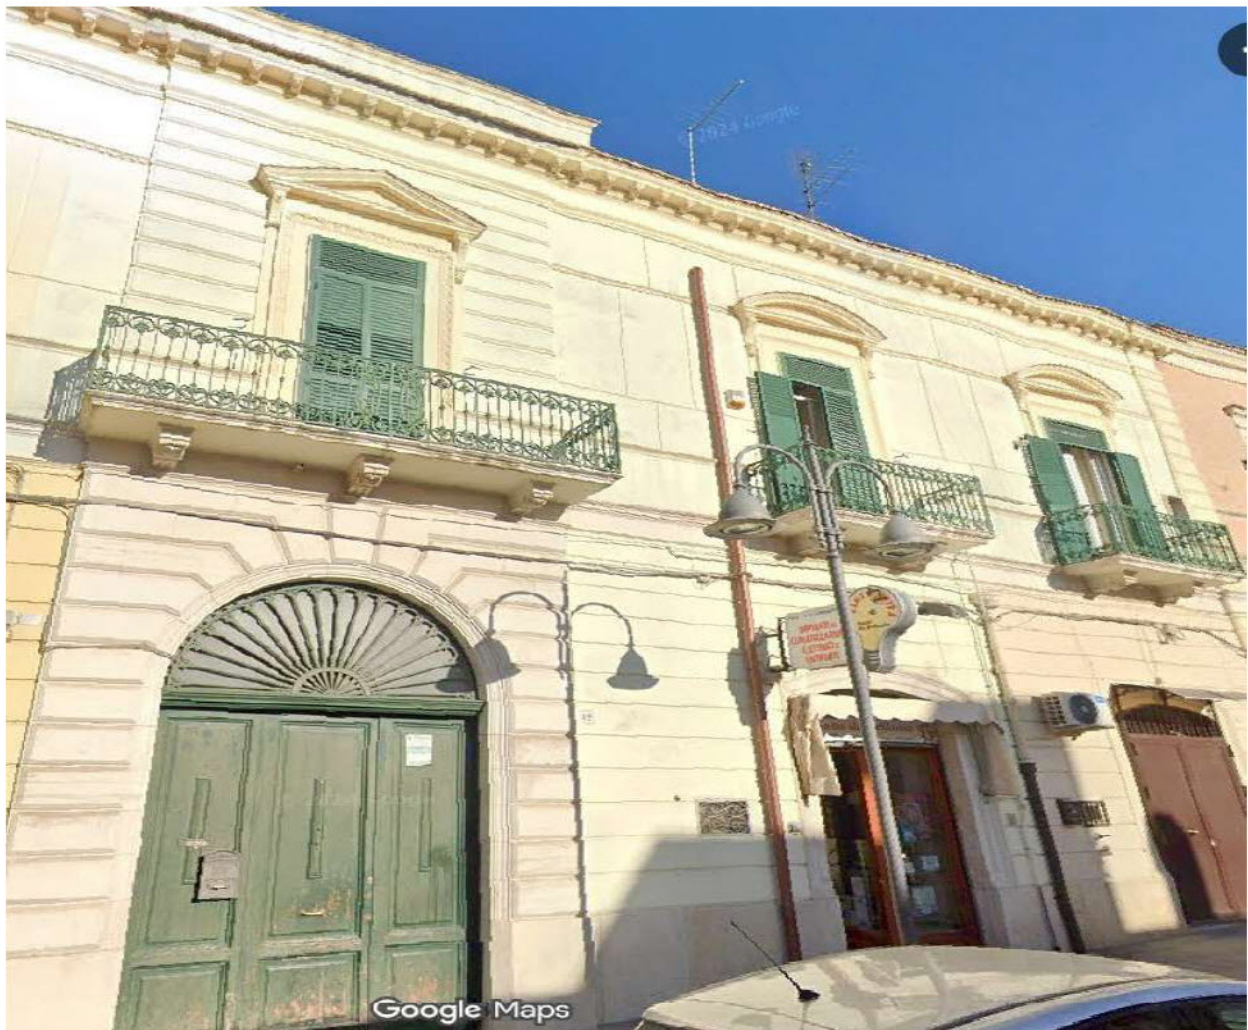
### Foto n. 1

Ingresso dell'edificio contenente l'unità residenziale  
pignorata - Visto da Viale XXIV Maggio

In evidenza le Tre balconate a primo piano , quella centrale sul portone di ingresso  
e le altre due sul lato destro

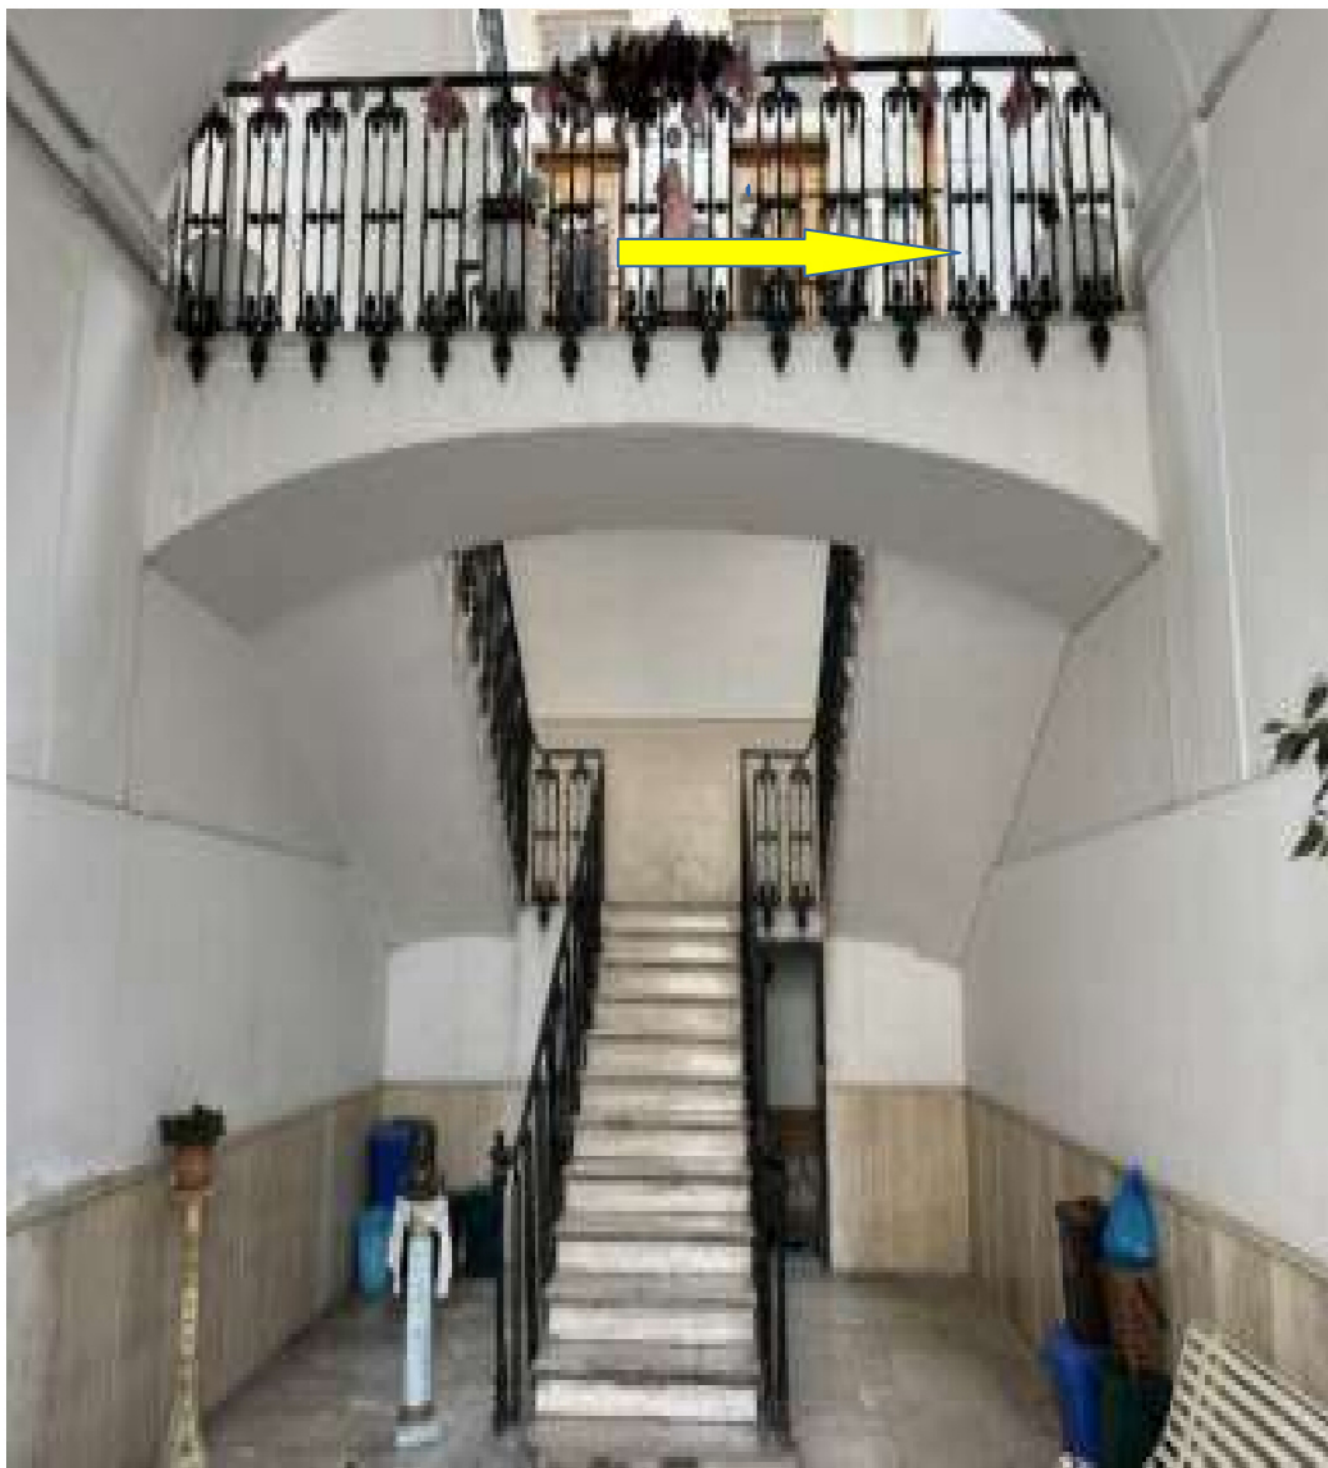
### **Foto n. 2**

Ingresso Androne Condominiale Viale XXIV Maggio , 42  
In evidenza la scalinata di accesso al primo piano ove ubicata sul  
lato dx porta di ingresso dell'unità immobiliare pignorata

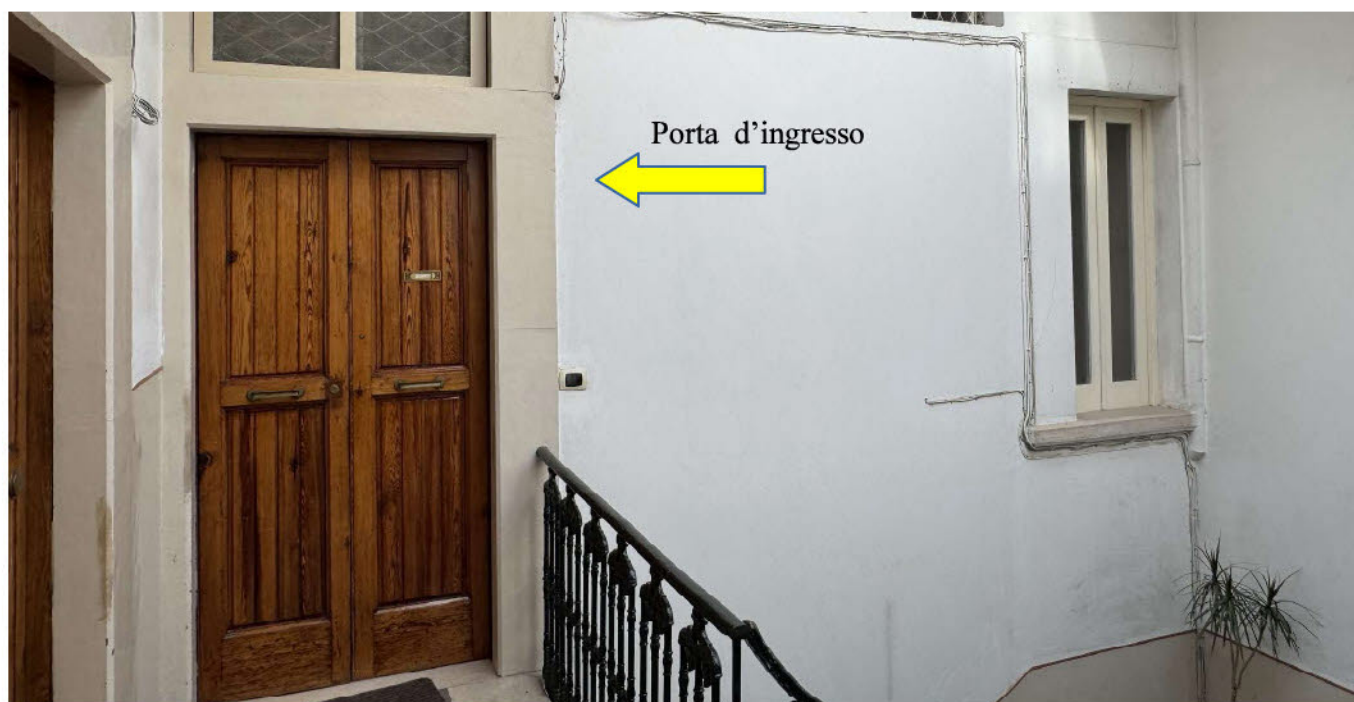
### Foto n. 3

Portoncino ingresso unità Immobiliare Pignorata

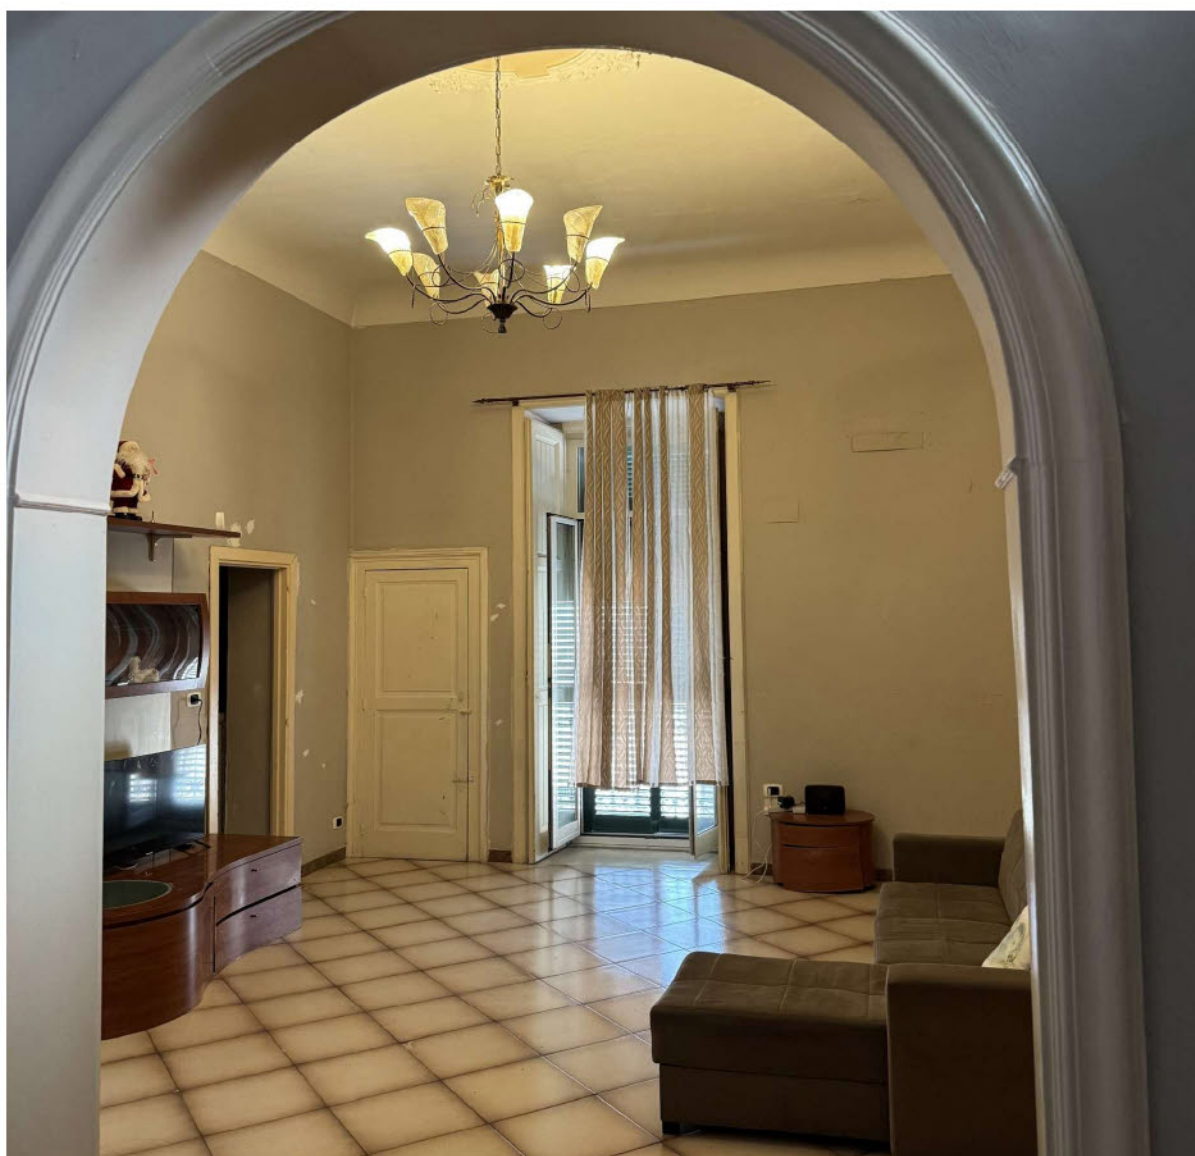
### Foto n. 4

Ingresso - Soggiorno, appartamento pignorato

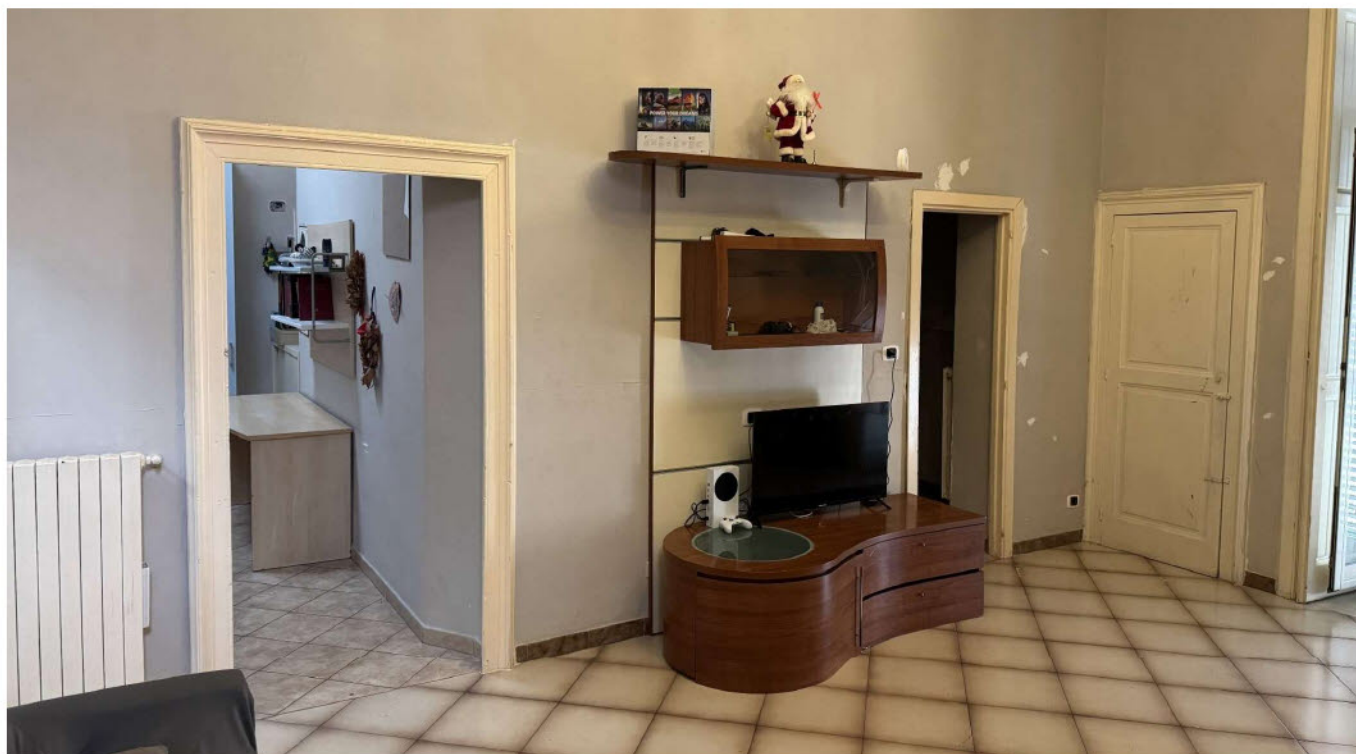
### Foto n. 5

Soggiorno , appartamento pignorato  
lato sx ingresso camera , sul lato dx cucina

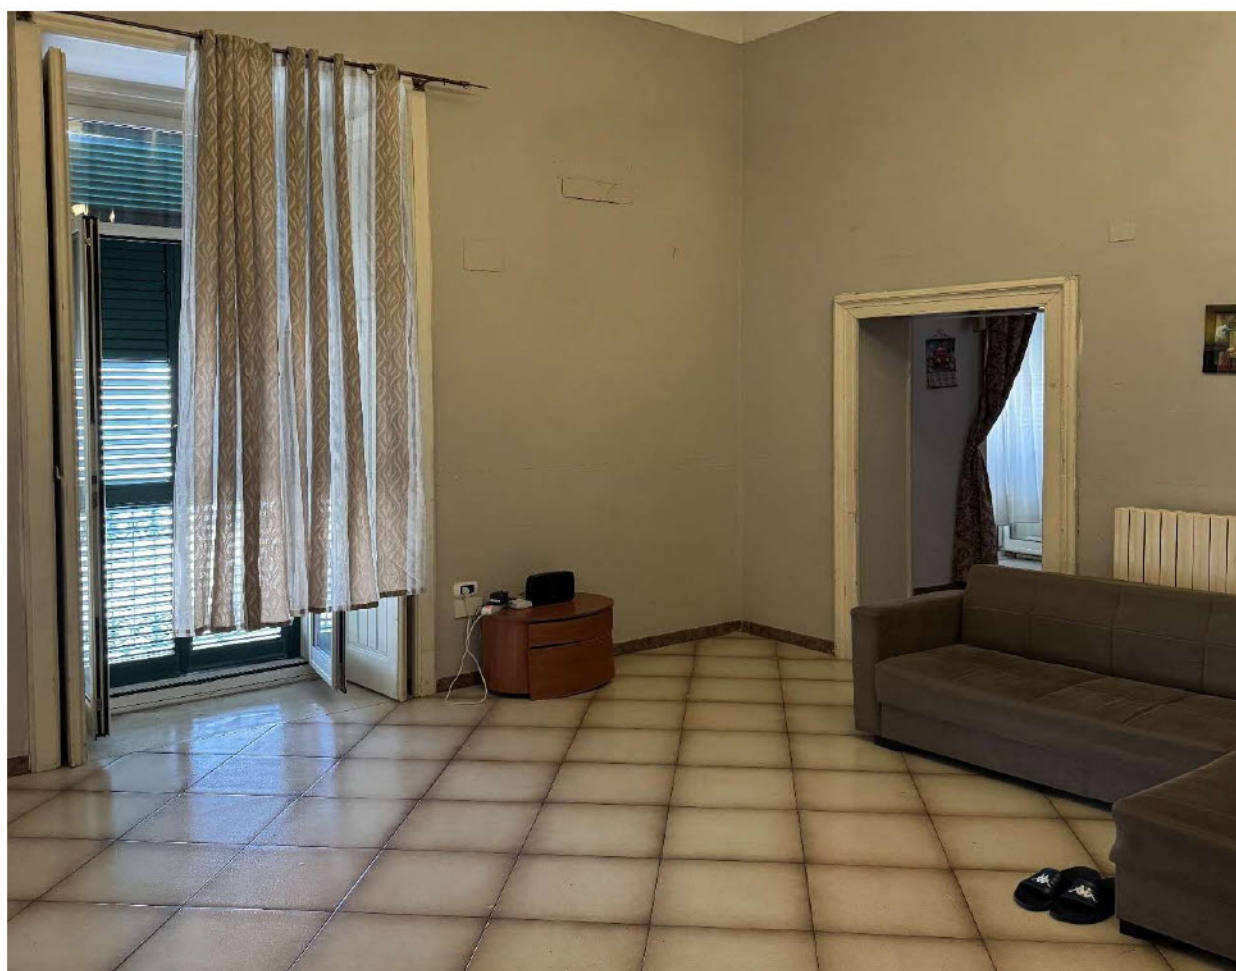
### Foto n. 6

Soggiorno salotto , lato dx ingresso camera letto principale

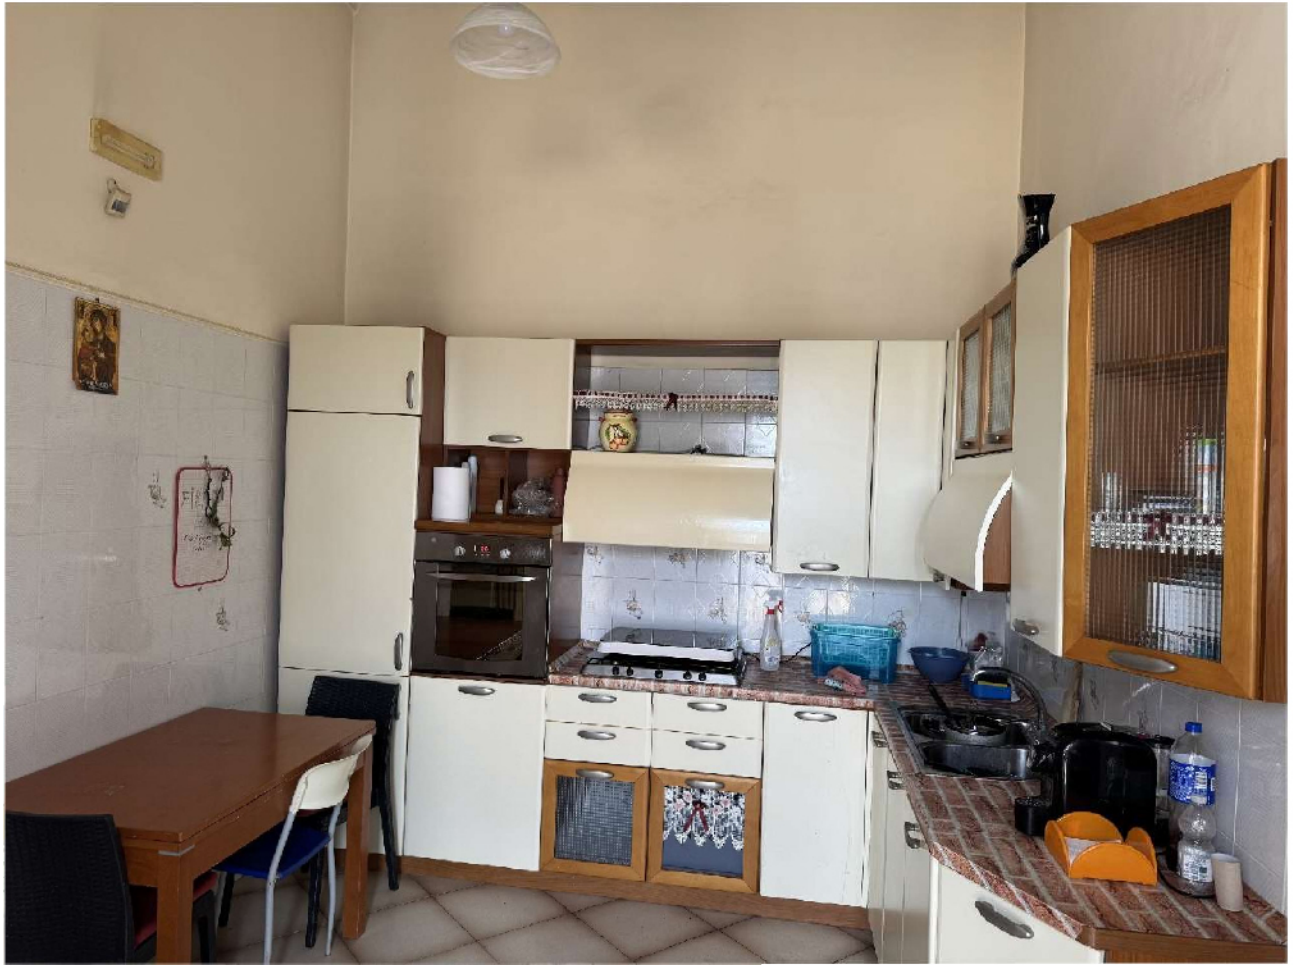
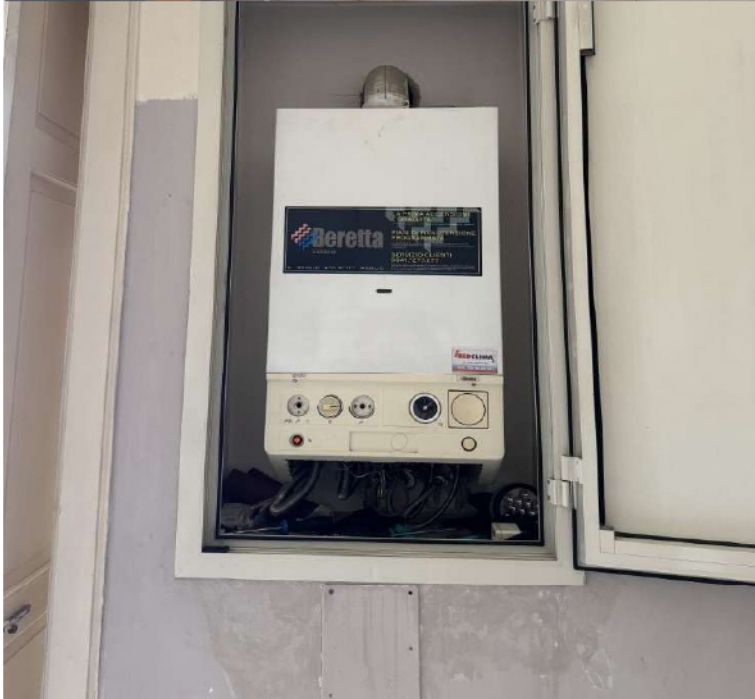
**Foto n. 7 e n. 8**  
Interno Cucina e caldaia

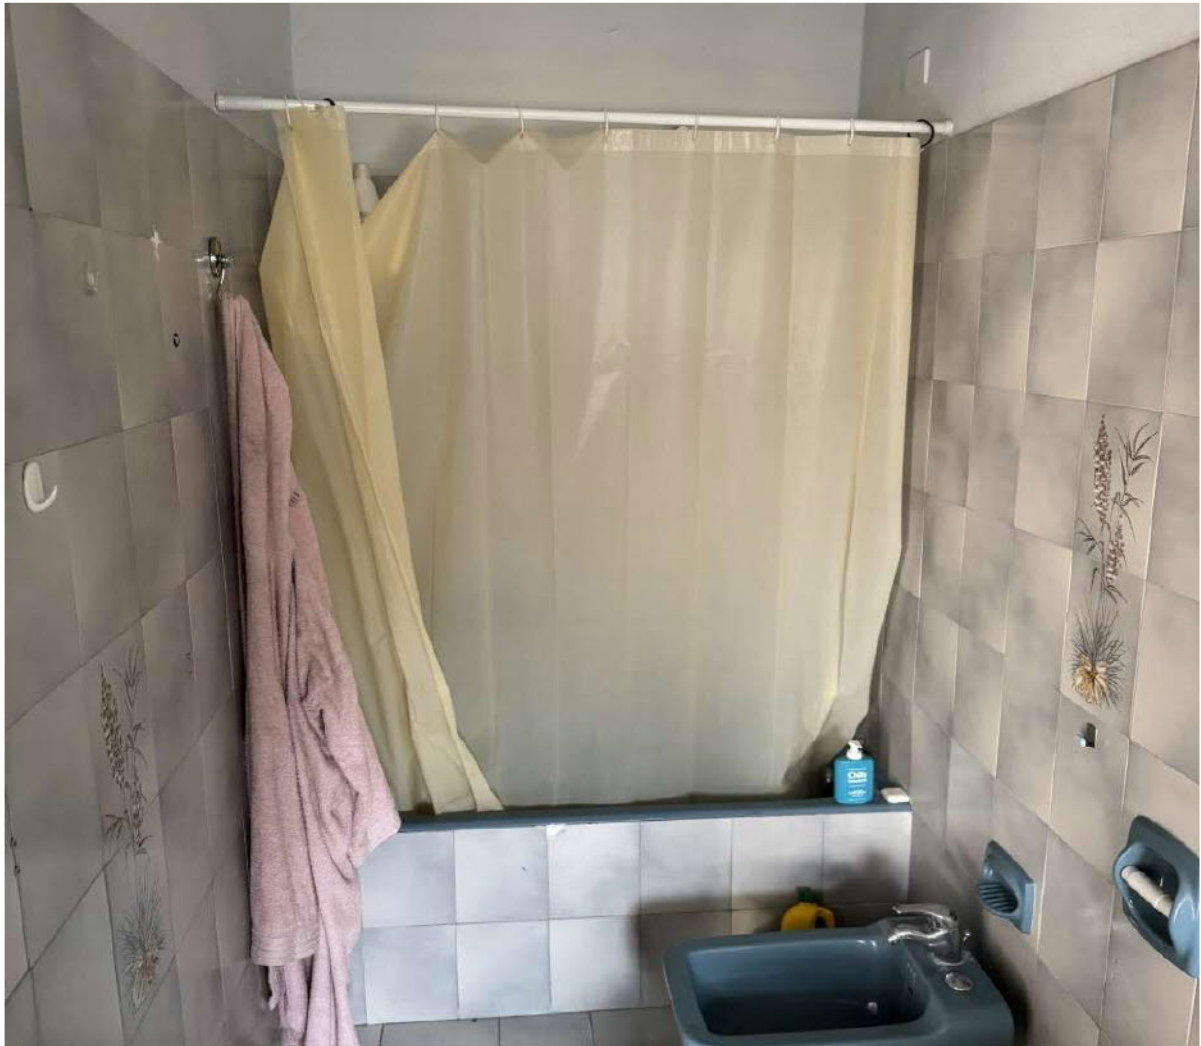
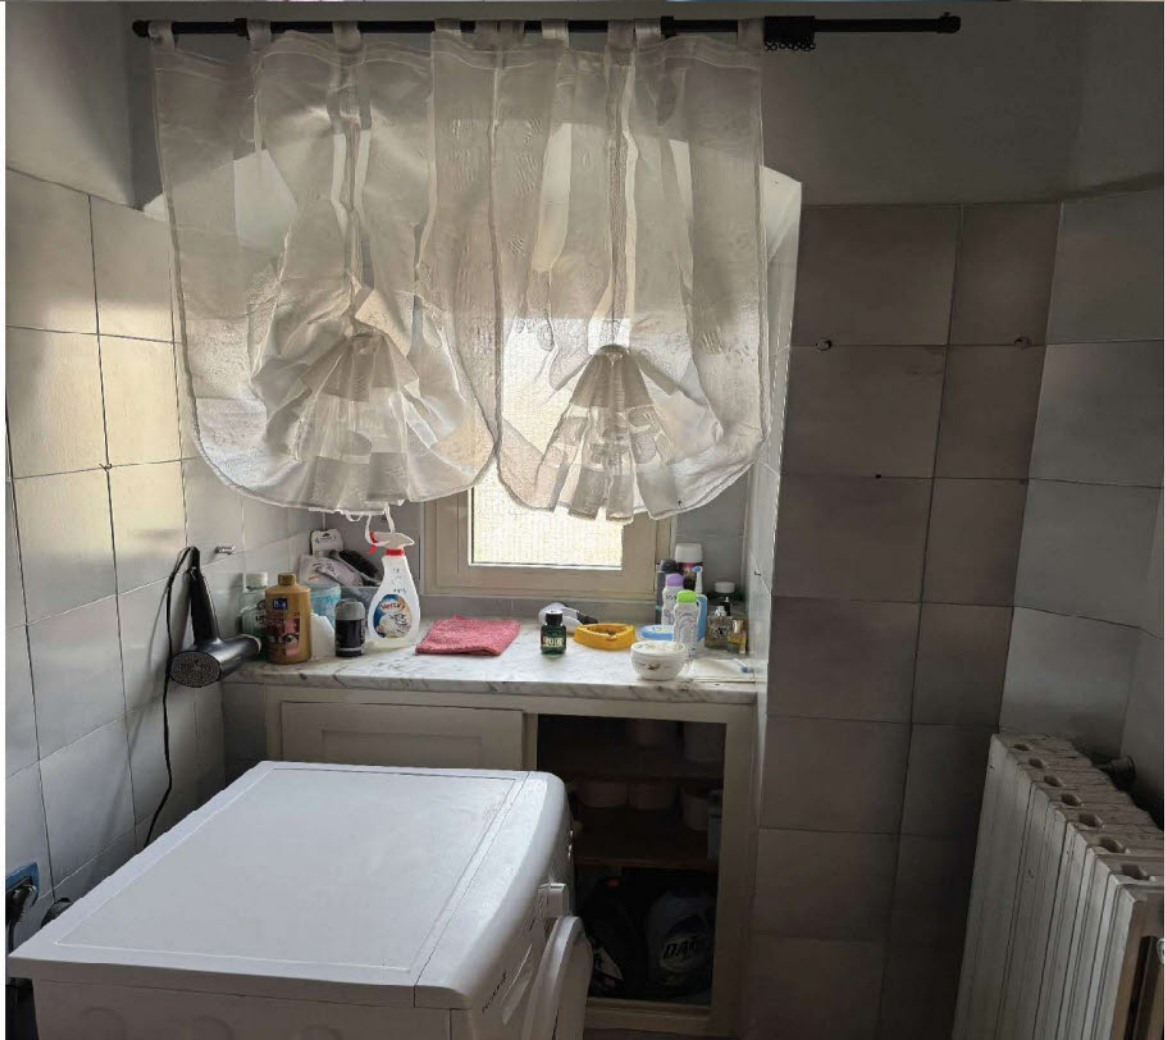
## Foto 9 e n. 10

### Interni bagno

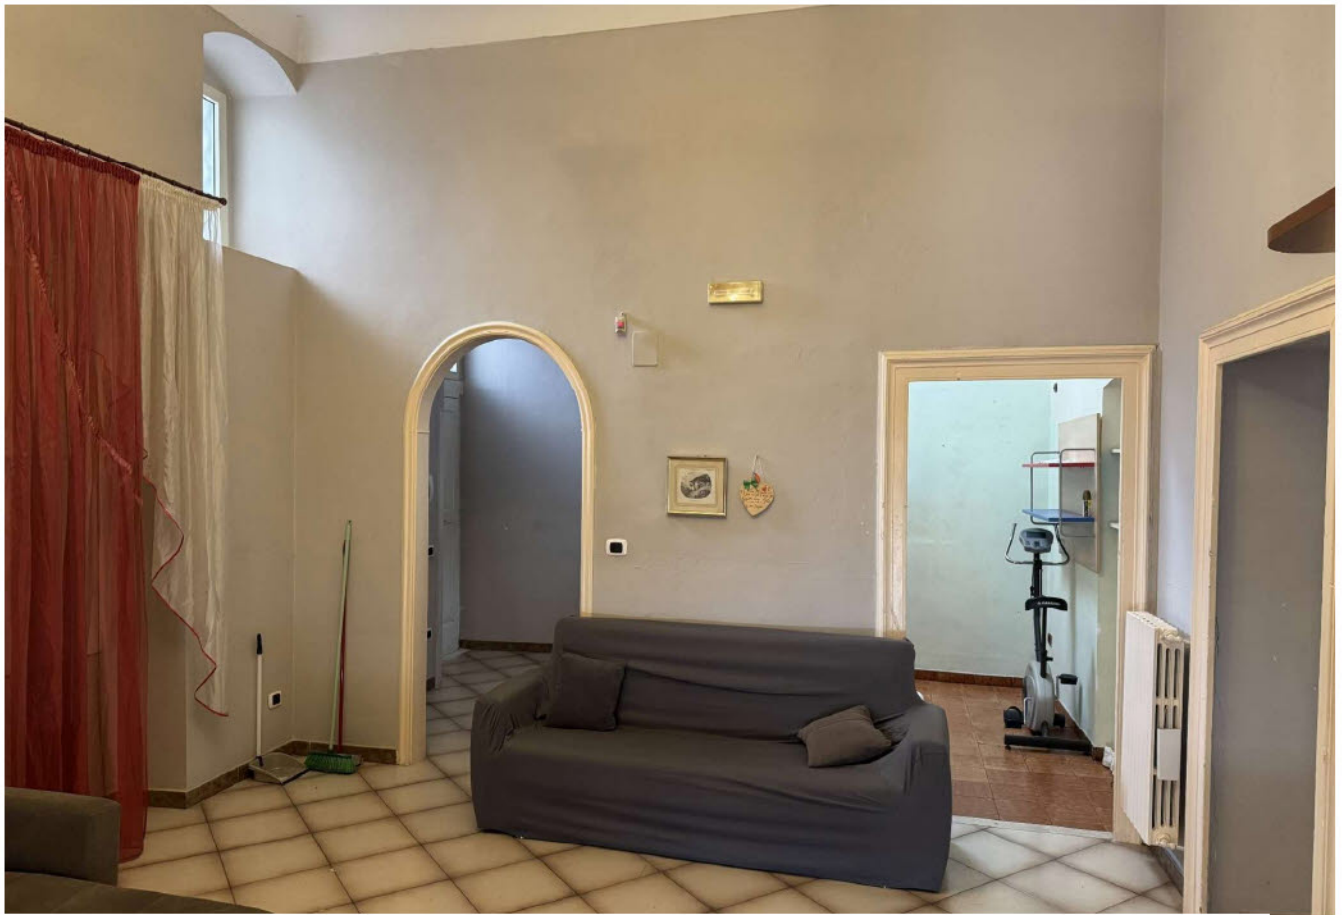
### Foto n. 11

Lato sx ingresso disimpegno Lato dx ingressi camere  
viste dal soggiorno salotto

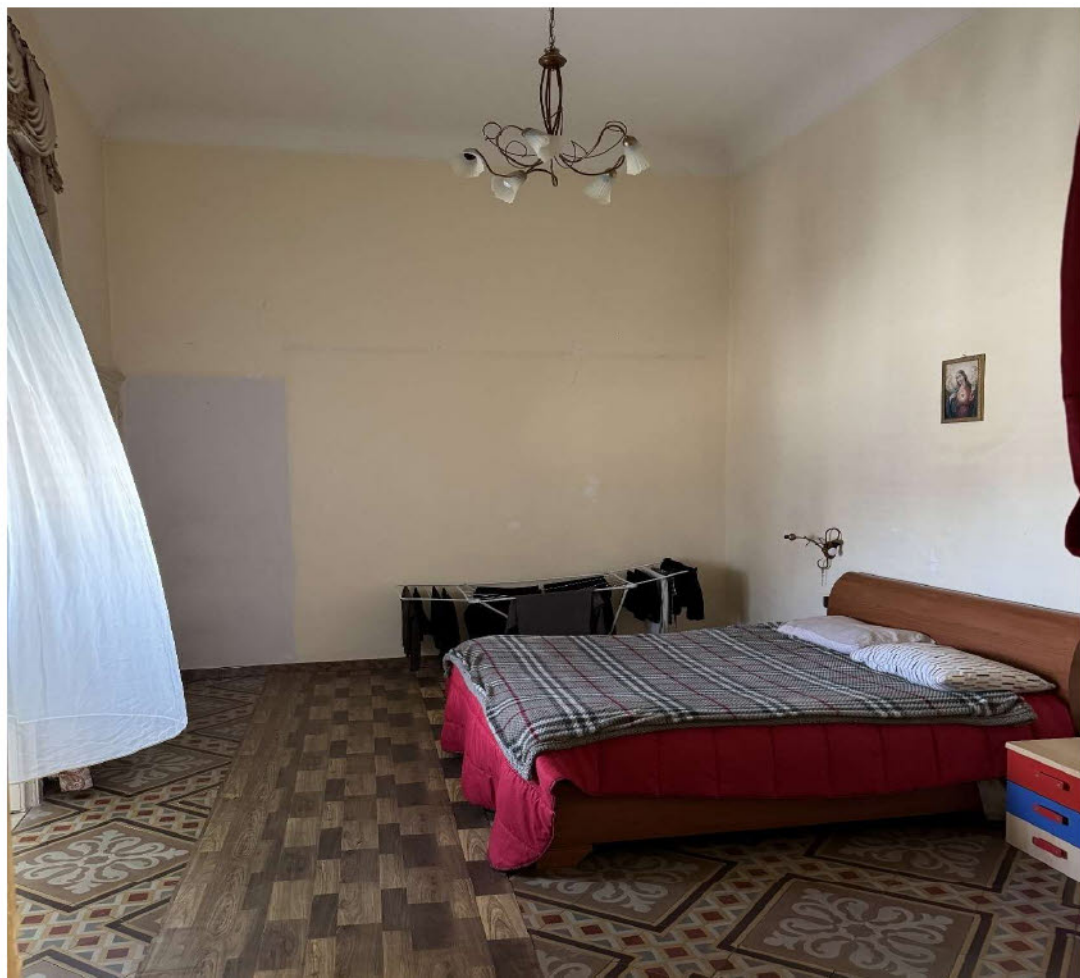
### Foto n. 12

Interno Camera da letto principale

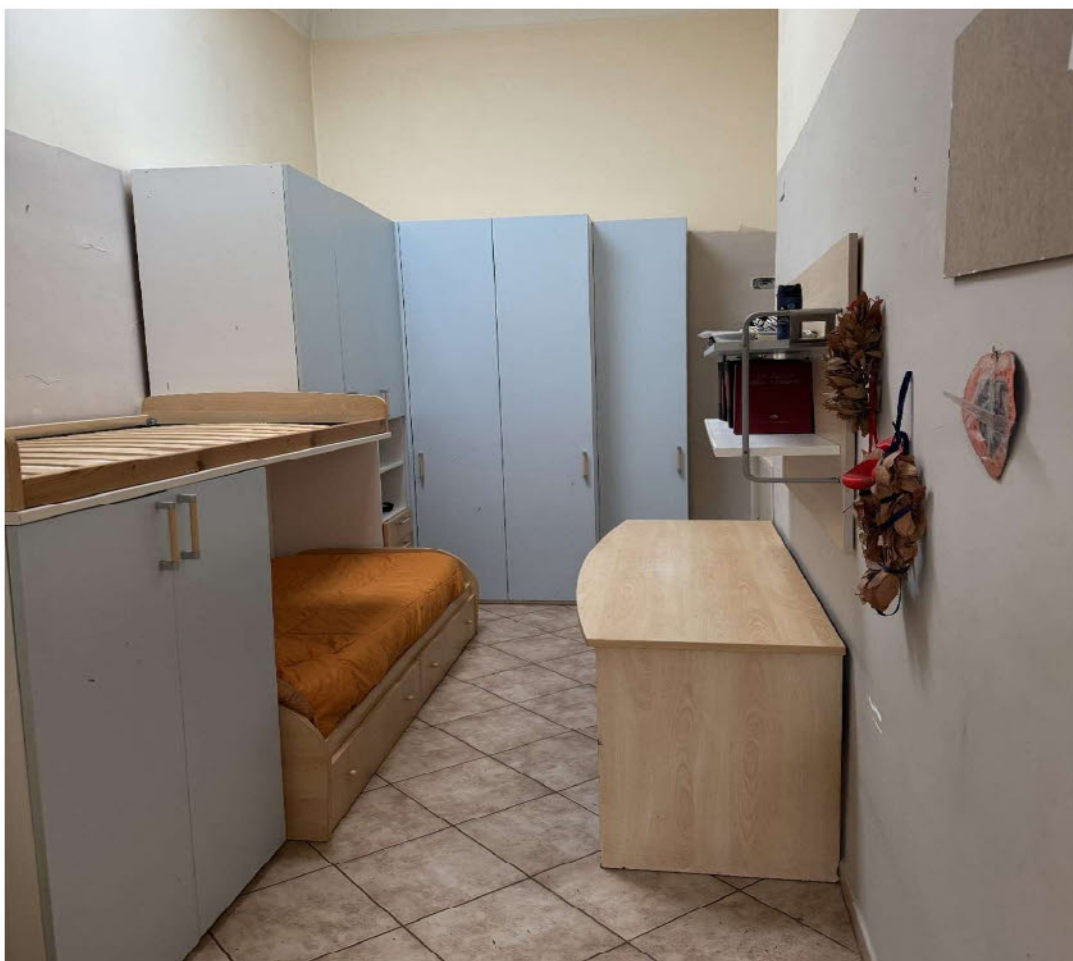
**Foto n. 13**

Camera 2 dispone di luce e ricambio d'aria dal lucernario

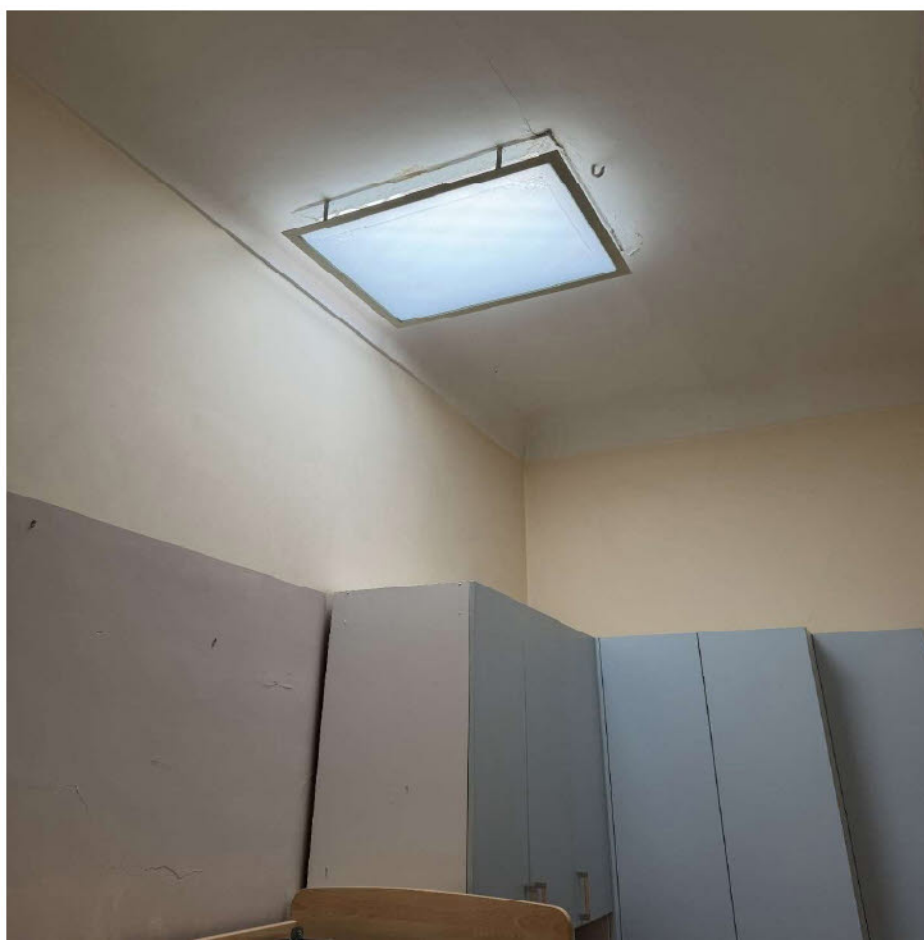
**Foto n. 14**

Particolare del lucernario della camera n. 2

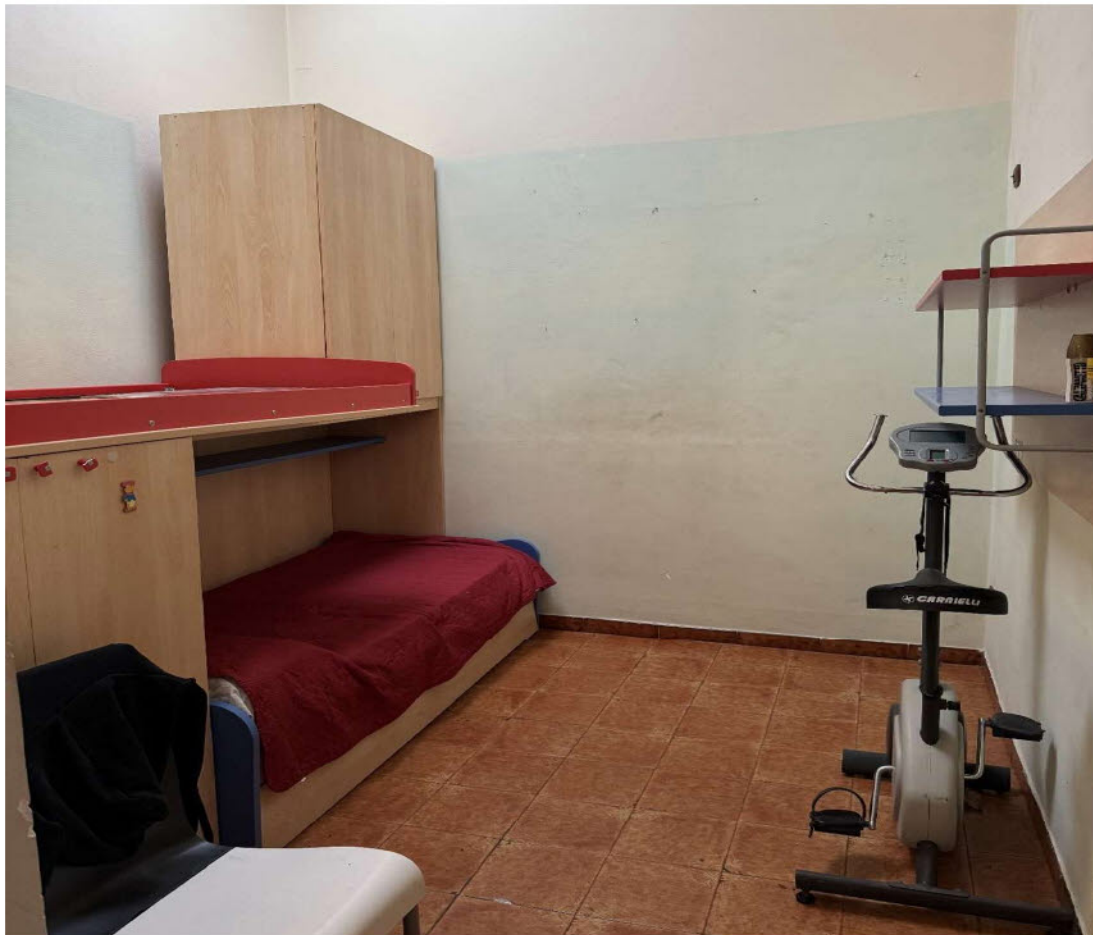
### Foto n. 15

Camera n 3 dispone di luce e ricambio d'aria dal lucernario

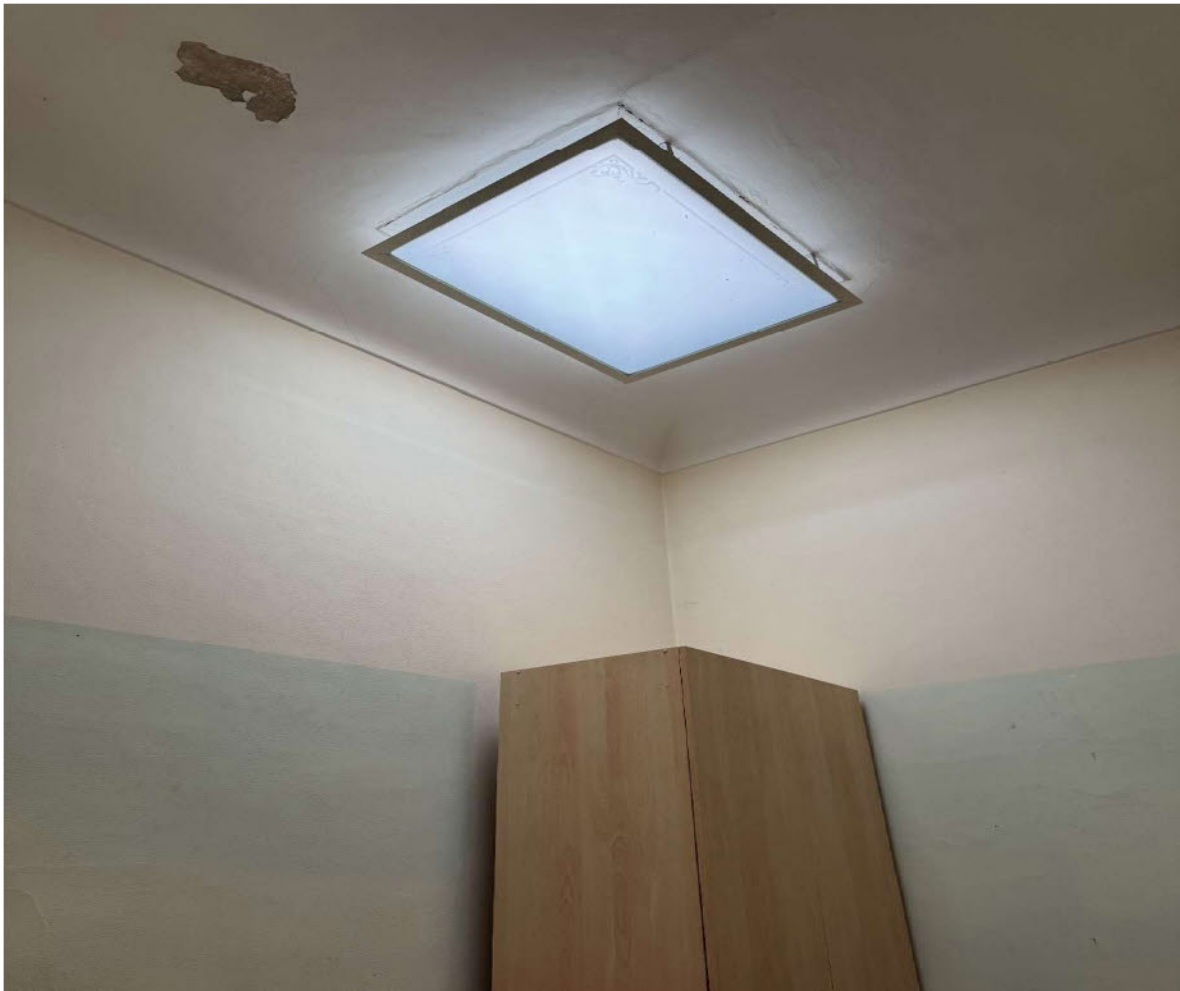
### Foto n. 16

Camera n. 3 particolare del lucernario
