**TRIBUNALE ORDINARIO DI ALESSANDRIA**

E.I. N° R.E.: **55/2023**

**RELAZIONE DEL CTU  
SULLE CONDIZIONI DI PERICOLO DELL'IMMOBILE**

Alessandria, 12/05/2026

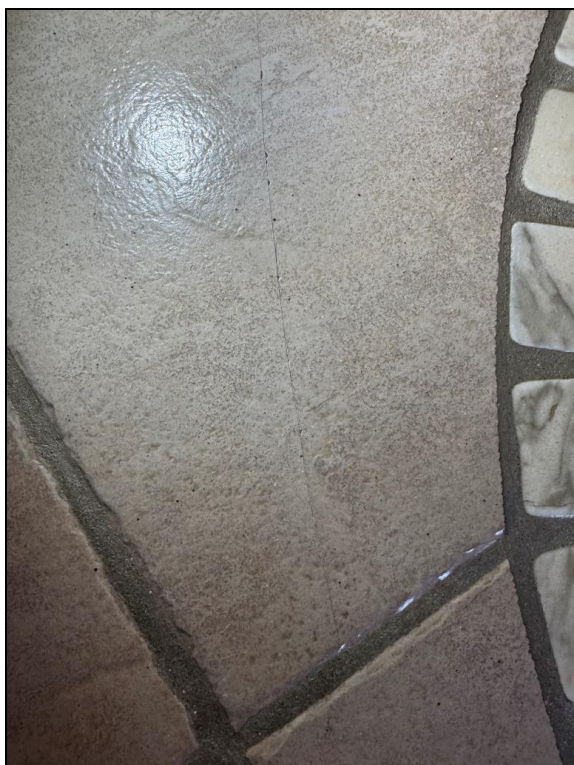
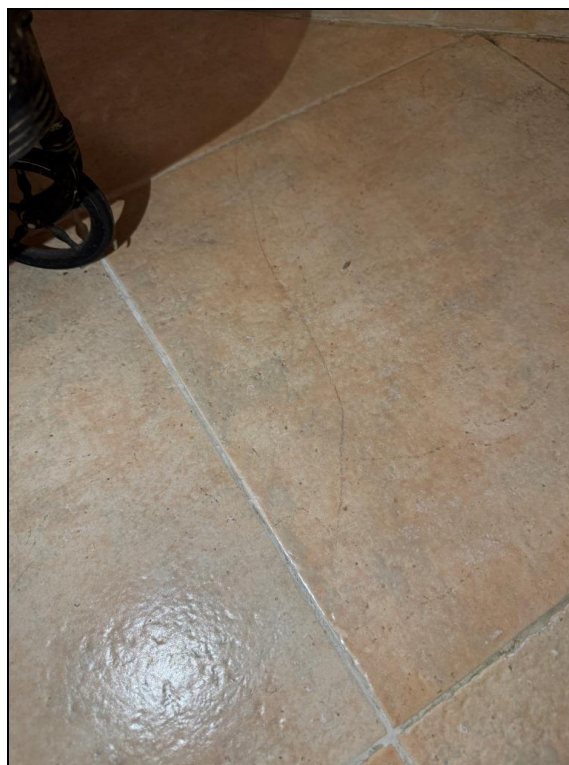
All'interno della proprietà sono emerse alcune fessurazioni all'interno delle stanze al piano terreno, il cui andamento è parallelo al muro di contenimento esterno

Sicuramente dette fessure rappresentano una “problematica”, lo scrivente ovviamente non può dire se queste fessure sono tutte di recente comparsa oppure sono presenti da più tempo, tuttavia si ritiene poter dichiarare che non sussistono, relativamente al solaio di copertura del piano cantina e quindi quello di pavimento del piano terreno, condizioni che ne pregiudichino la stabilità e la funzionalità statica.

Le fessure tra l'altro sono anche parallele ai travetti, che potrebbero indicare una compressione dei solai, tuttavia la spinta del terreno agisce totalmente sulla parte interrata, il solaio di copertura della cantina (e di pavimentazione del piano rialzato) è al di sopra del livello del terreno.

Secondo la Scienza delle Costruzioni la maggiore spinta in casi analoghi la si ha al piede del muro, la risultante agisce a metà dell'altezza del muro, quindi risulta difficile imputare alla spinta del terreno la presenza di dette fessurazioni.

*Immagini 2 – 3: vista fessurazioni su pavimentazione piano rialzato*

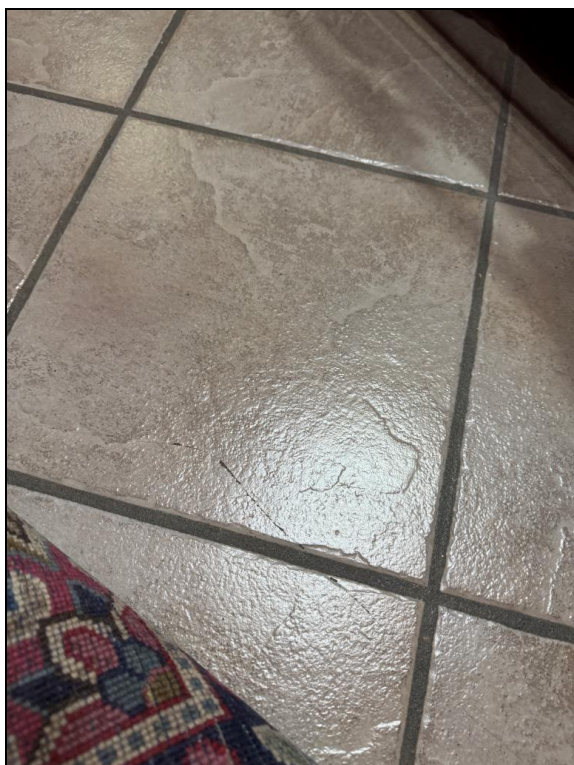
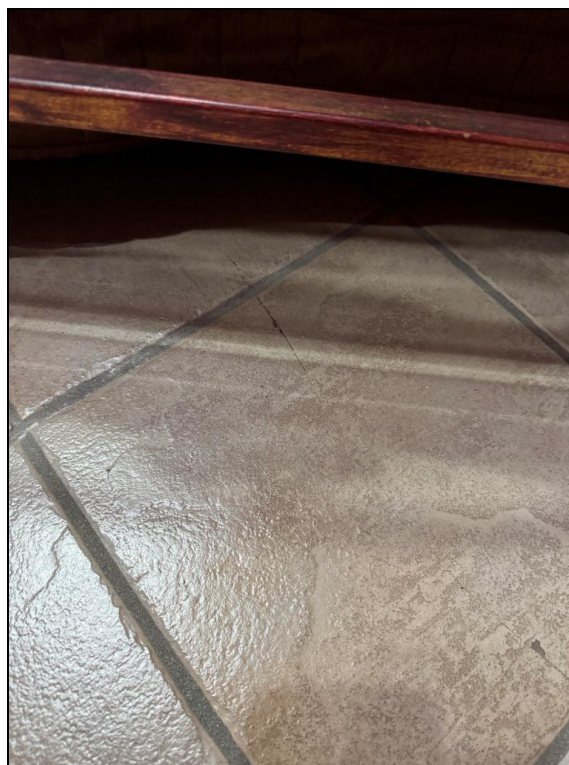
*Immagini 4 – 5: vista fessurazioni su pavimentazione piano rialzato*

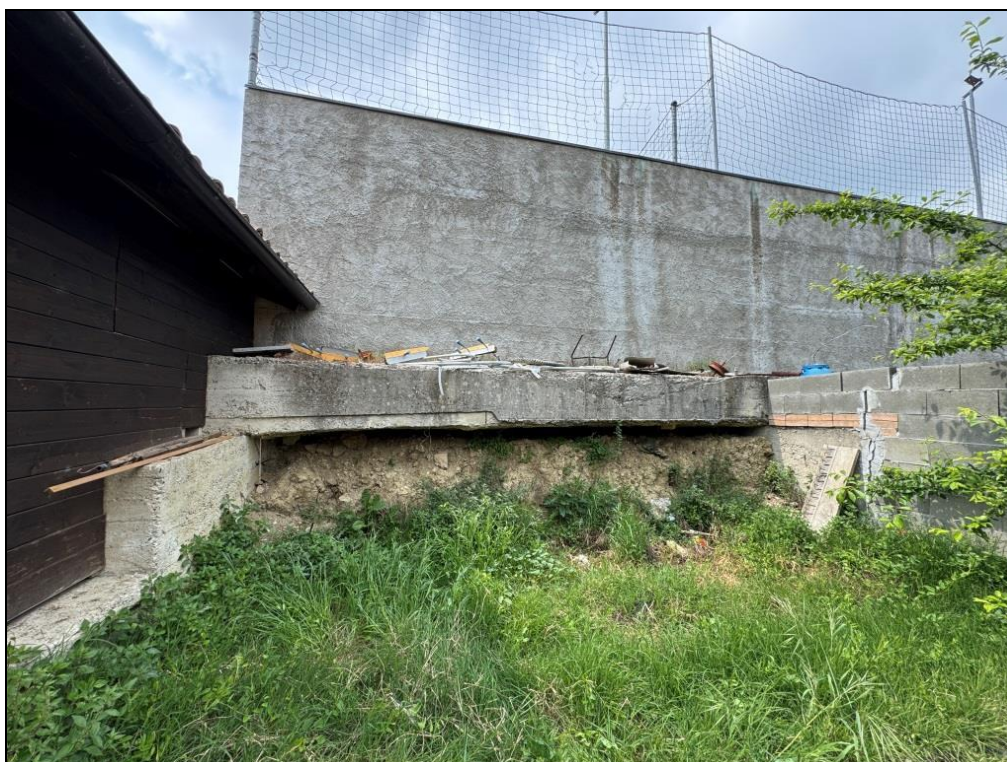
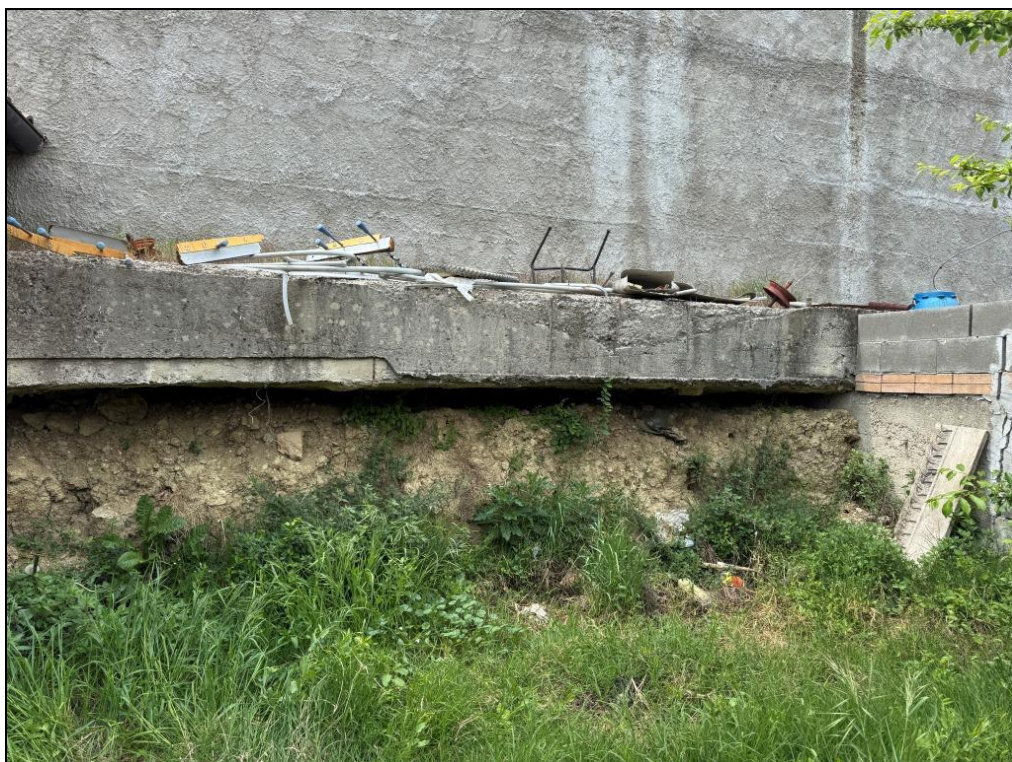
Riguardo il muro di contenimento a monte, che serve a protezione di terreni ad un livello superiore che sono adibiti a campi da gioco sportivi comunali, lo scrivente, analizzato visivamente il muro, non ha riscontrato segni evidenti di crepe e fessurazioni, fatta eccezione per una lesione posta al piede del muro e collegamento con il sottostante rinforzo eseguito, a detta del Sig. \_\_\_\_\_, dal Comune di Castelletto Molina circa 20 anni fa, tuttavia non si può collocare temporalmente detta lesione poiché non vi è un monitoraggio storico del muro.

Il muro di sostegno è il tipico muro di contenimento con piede di fondazione alla base, in cemento armato, e presenta n. 4 punti di appoggio che vanno a 7 metri di profondità (informazione pervenute dal Sig. \_\_\_\_\_ stesso).

Il muro non versa sicuramente in ottime condizioni, poiché non vi è più copriferro in molti punti della trave di fonazione e poi sotto al piede manca completamente il terreno (come si può vedere dalle immagini sottostanti), il che fa sì che il muro poggia direttamente sugli spalloni e non abbia terreno di appoggio.

Immagine 7: muro di contenimento contro terra a monte della proprietà

*Immagine 8: muro di contenimento contro terra a monte della proprietà*

Sicuramente il muro necessita di manutenzione poiché manca copriferro in diversi punti del piede di fondazione e di una verifica periodica e temporale per monitorare nel tempo eventuali scivolamenti o spostamenti.

Lo scrivente ritiene che possano essere adoperate delle "spie" che possono essere lette costantemente nel tempo per verificare eventuali rotazioni, perdita di verticalità come è stata tra l'altro verificata dall'ing. (tuttavia non si può dire se questa perdita di verticalità sia avvenuta negli ultimi mesi, negli ultimi anni oppure sia così da un decennio o più).

Nel caso specifico, lo scrivente ritiene che si possano utilizzare dei fessurimetri oppure un GPS differenziale.

La frequenza dei controlli è a carattere bimestrale, poi qualora dovessero evidenziarsi delle criticità il livello di controllo può passare a mensile, bisettimanale.

Indicativamente, un intervento di ripristino del muro comprensivo di puntellamento, rimozione carichi in sommità, drenaggio d'emergenza, iniezioni, cuciture, ripristino fondazione, sistema drenante può variare tra i 10.000 e i 12.000 Euro. Il rifacimento completo ha valori di stima più alti, si parlerebbe nel caso di cifre che possono anche raggiungere i 60.000 o 70.000 Euro. A parere dello scrivente il muro non è da rifare nel suo intero, ma previa verifica come già sopra dettagliatamente esposto, porterebbe necessitare di interventi di manutenzione. Relativamente alla decurtazione dei costi dal prezzo del bene, così come stimato dal Tecnico Incaricato dal Sig. Giudice, lo scrivente, non entrando assolutamente nel merito della valutazione, ritiene possa essere applicata una decurtazione pari ad Euro 12.000 rispetto al prezzo di valutazione di perizia che è pari ad Euro 263.000,00.

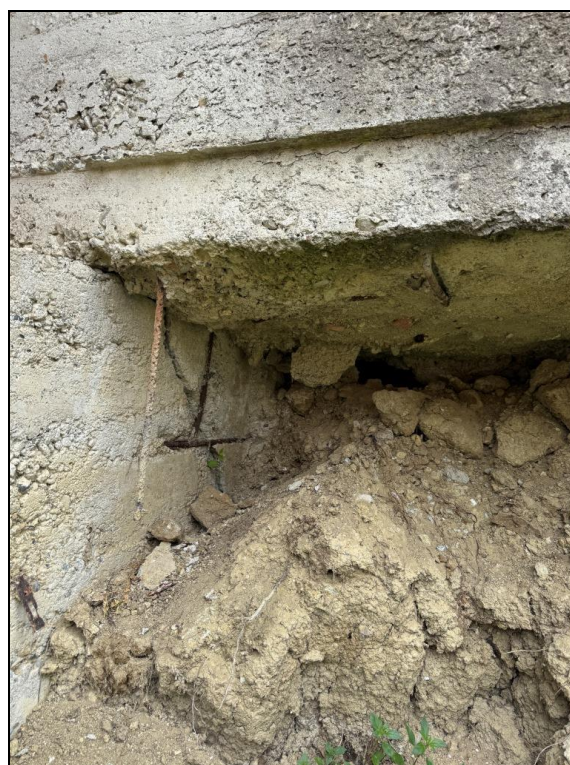
*Immagini 9 - 10: dettaglio zona di lesione dello spallone a sostegno del piede di fondazione*

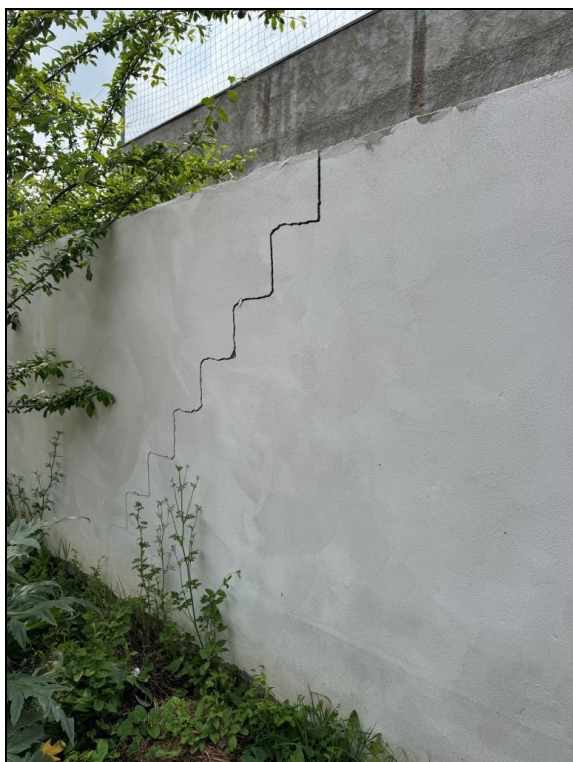
Poco distante dal muro di contenimento il Sig. \_\_\_\_\_ ha realizzato un muro in blocchetti, che presenta segni di cedimento sia per la porzione perpendicolare al muro di contenimento, sia parallelo.

*Immagini 11-12: dettaglio del muro realizzato dal Sig. Forciniti con lesioni*

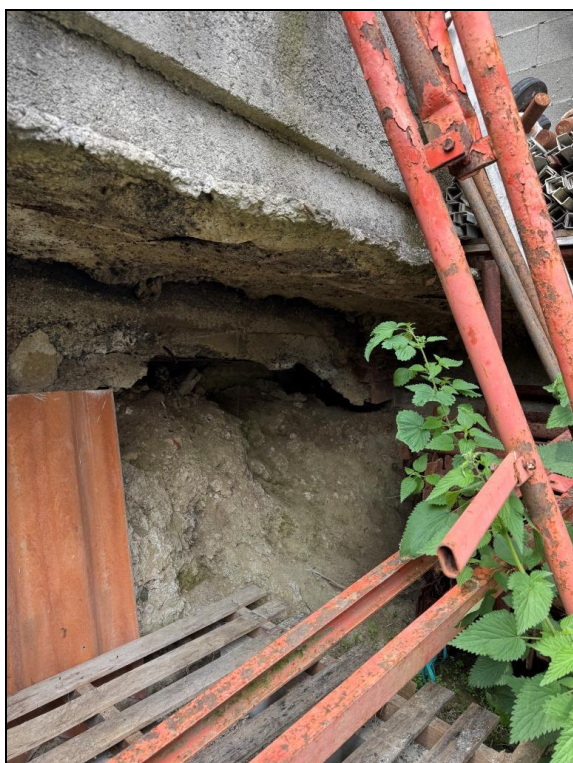
E' anche vero che sicuramente negli ultimi anni nella zona in oggetto ci sono stati diversi episodi di movimento del terreno, questo dovuto anche al cambiamento climatico che ha reso terreni più asciutti che si imbibiscono di acqua in occasione degli eventi temporaleschi molto forti e poi nei lunghi periodi di siccità lasciano spazi tra le particelle di terreno, togliendo appoggio alle strutture e ai manufatti che servono a sostenere il terreno.

*Immagini 13-14: dettaglio del muro di sostegno con mancanza di terra sotto al piede*
