# **STIMA DEL VALORE DEL “CENTRO RICERCHE MYRMEX”**

**Zona Industriale di Catania - Strada III Mimosa n.12**

## **AGGIORNAMENTO**

**Epoca della stima: Agosto 2020**

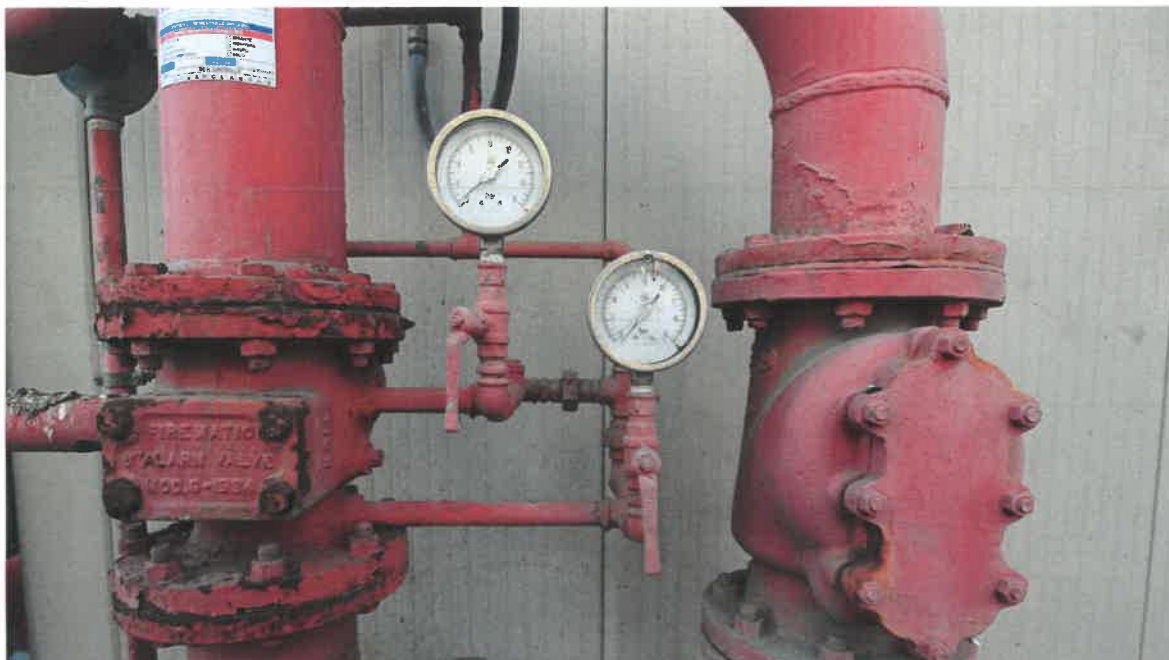
E55 - lato ovest. Valvola impianto sprinkler in cattive condizioni di manutenzione

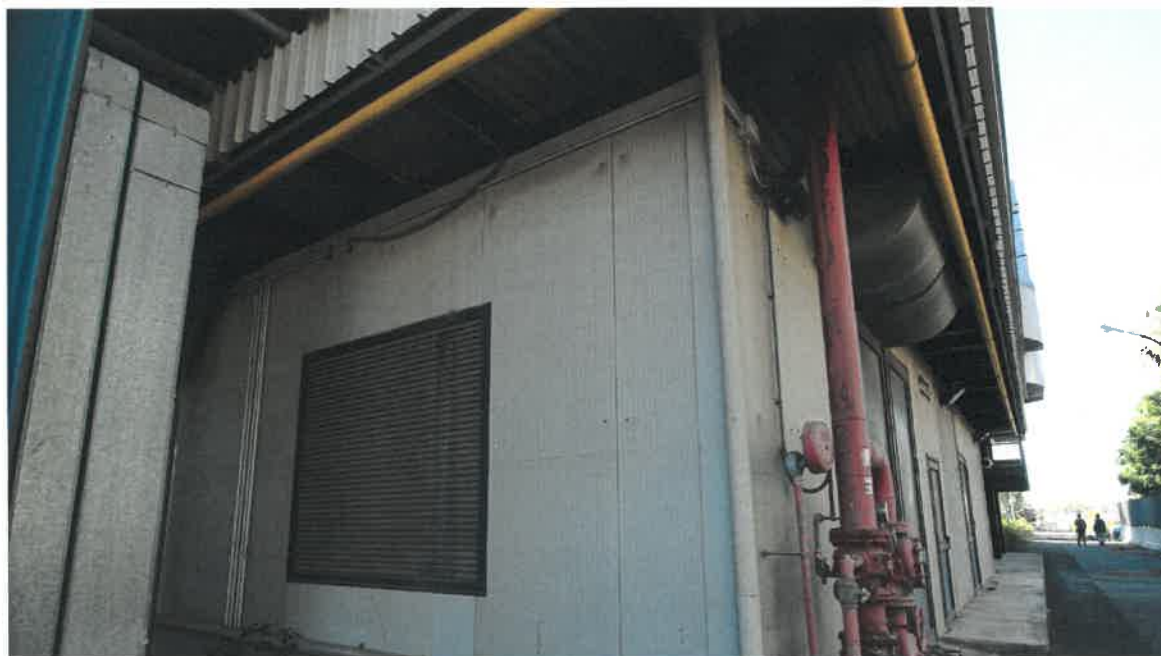
E55 - lato ovest. Partenza rete impianto sprinkler non più efficiente

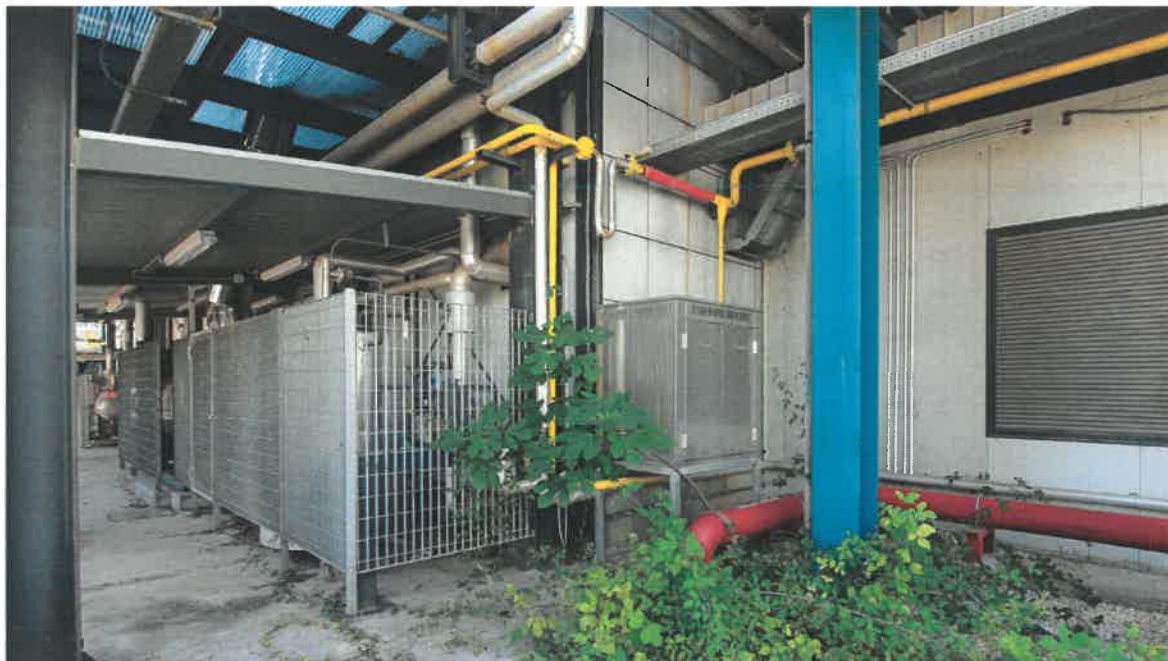
Le strutture in acciaio dei rack in più punti presentano forti ossidazioni in conseguenza della mancanza di manutenzione ordinaria.

E55 - Rack Nord lato recinzione con stabilimento Pfizer. Evidente la mancata manutenzione

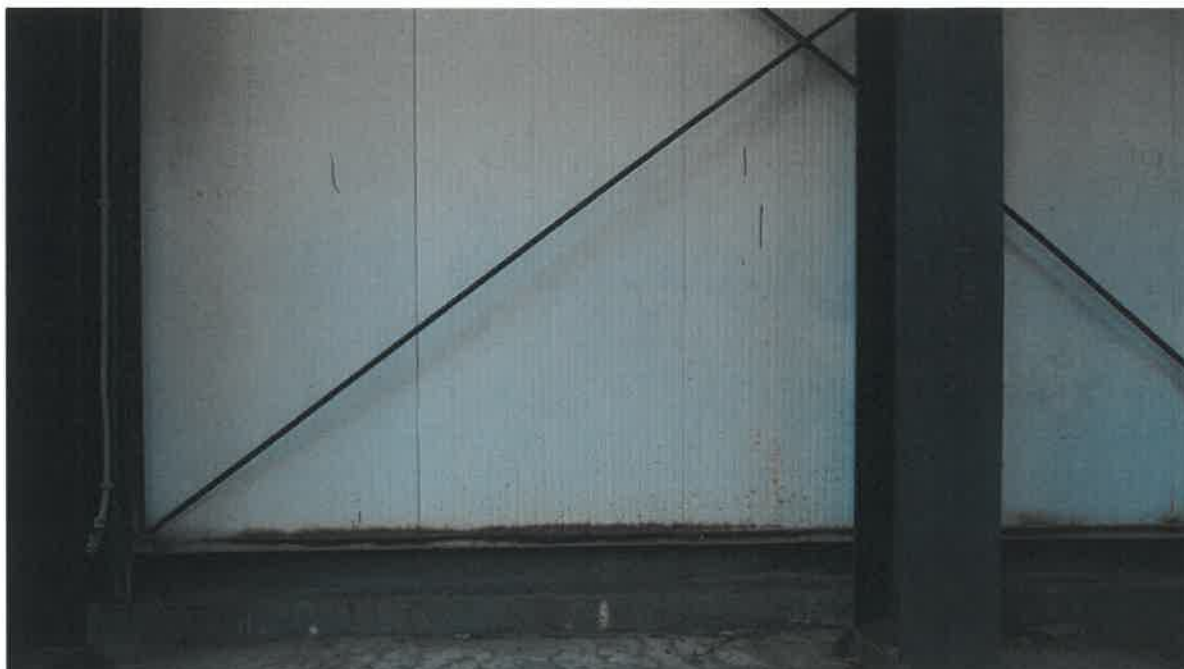
E55 - Rack Nord - Ossidazione delle strutture principali

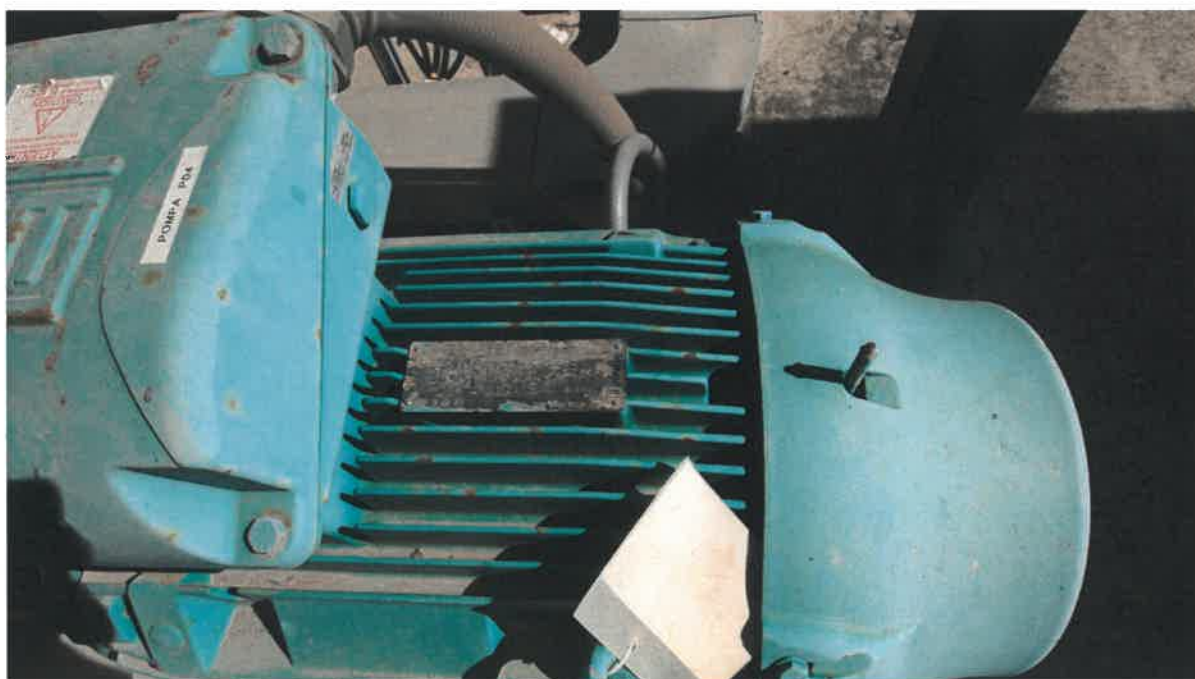
E55 - lato Nord - Particolare avvenuta ossidazione pompa di circolazione acqua fredda

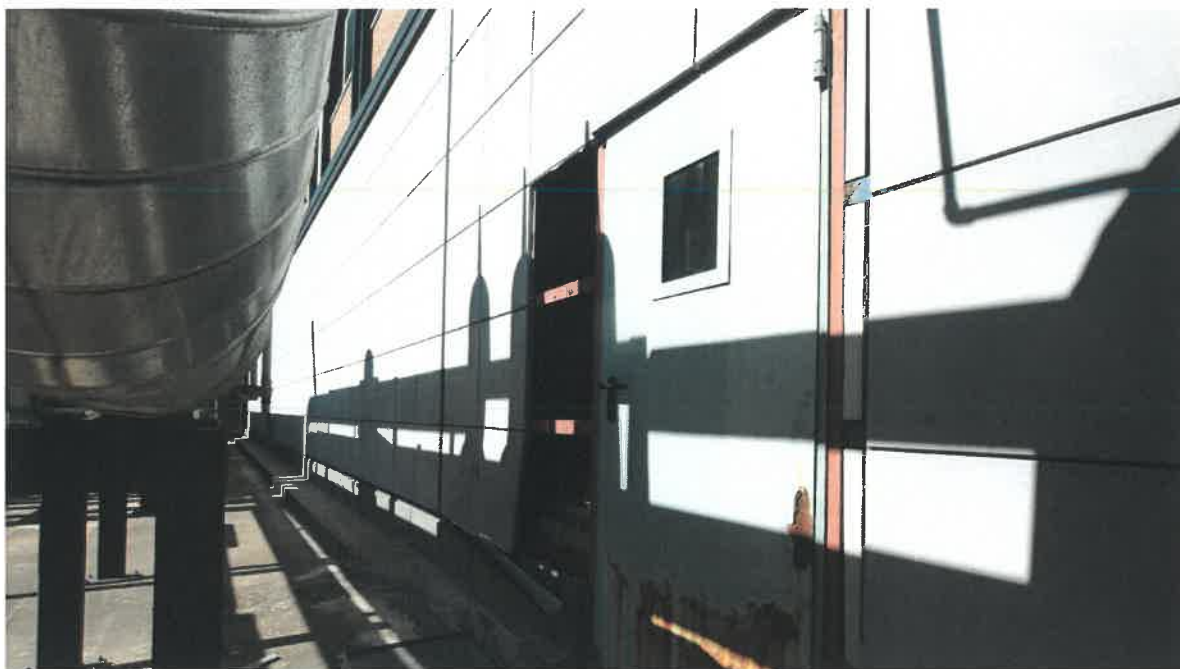
E55 - Pannelli fonoassorbenti a ridosso del prospetto Est. La porta non è più utilizzabile

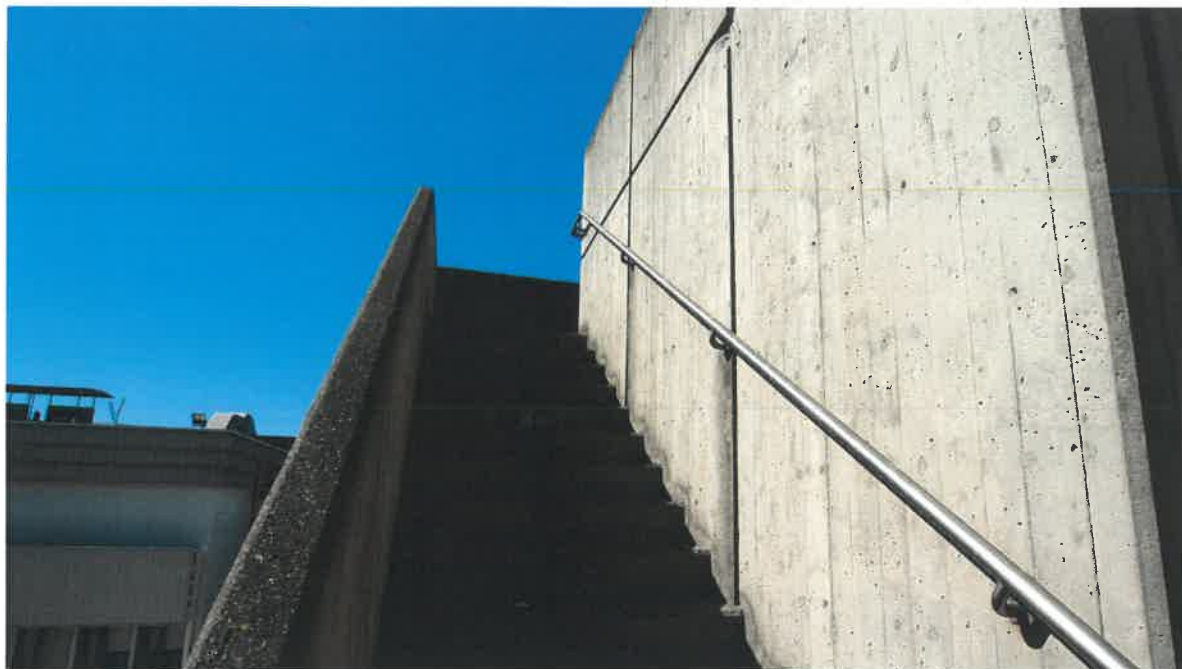
Si è altresì avuta una evoluzione dei danni, che restano comunque limitati, nelle parti di calcestruzzo faccia vista di elementi secondari (velette, gradini, sporti, ecc.).

E55 - lato est. Scala di emergenza in c.a. deteriorato

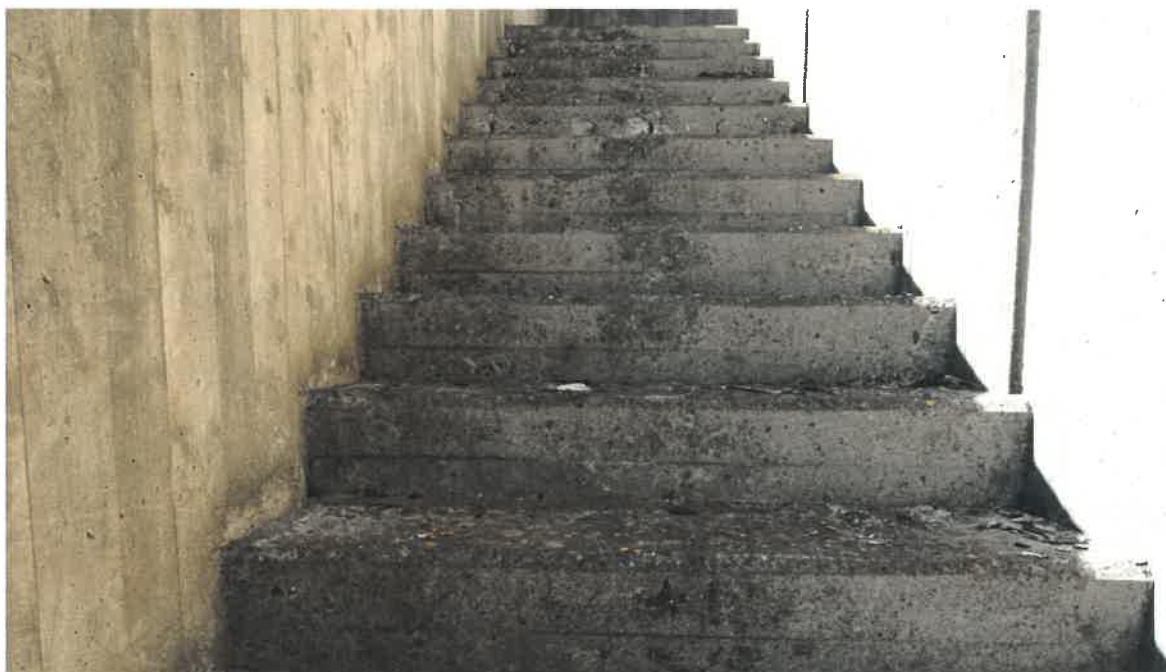
E55 - lato est. Scala di emergenza in c.a. - Particolare delle condizioni di degrado dei gradini

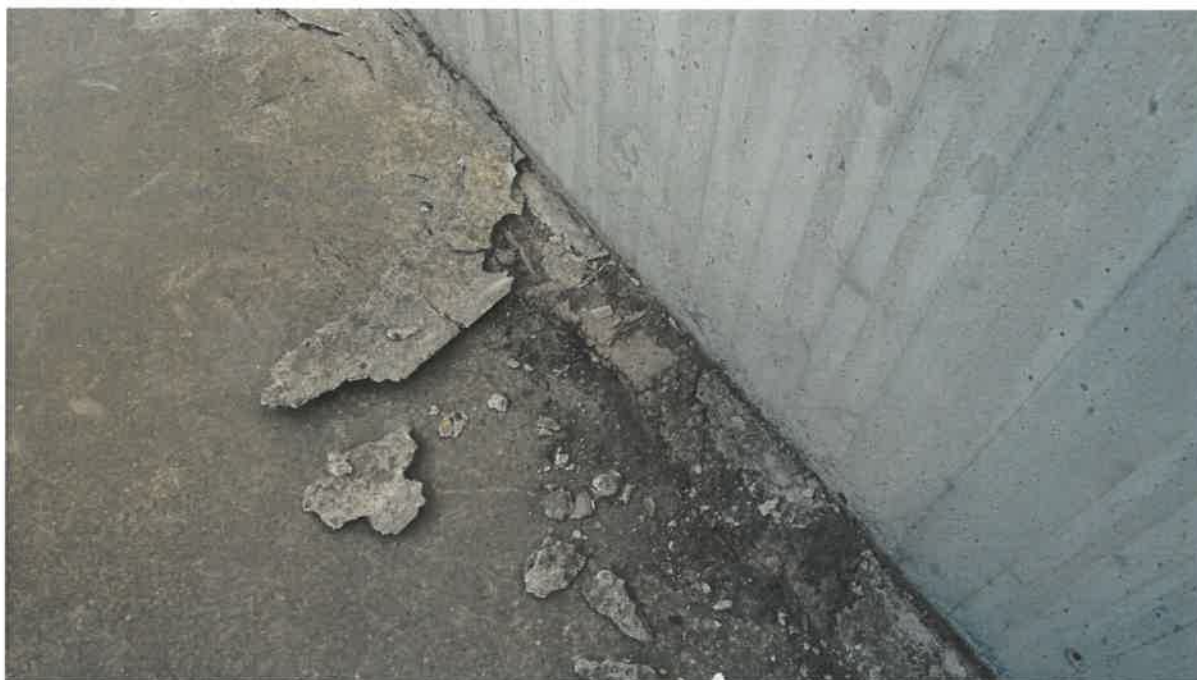
E55 - lato est. Scala di emergenza in c.a. - Particolare delle condizioni di degrado della parete

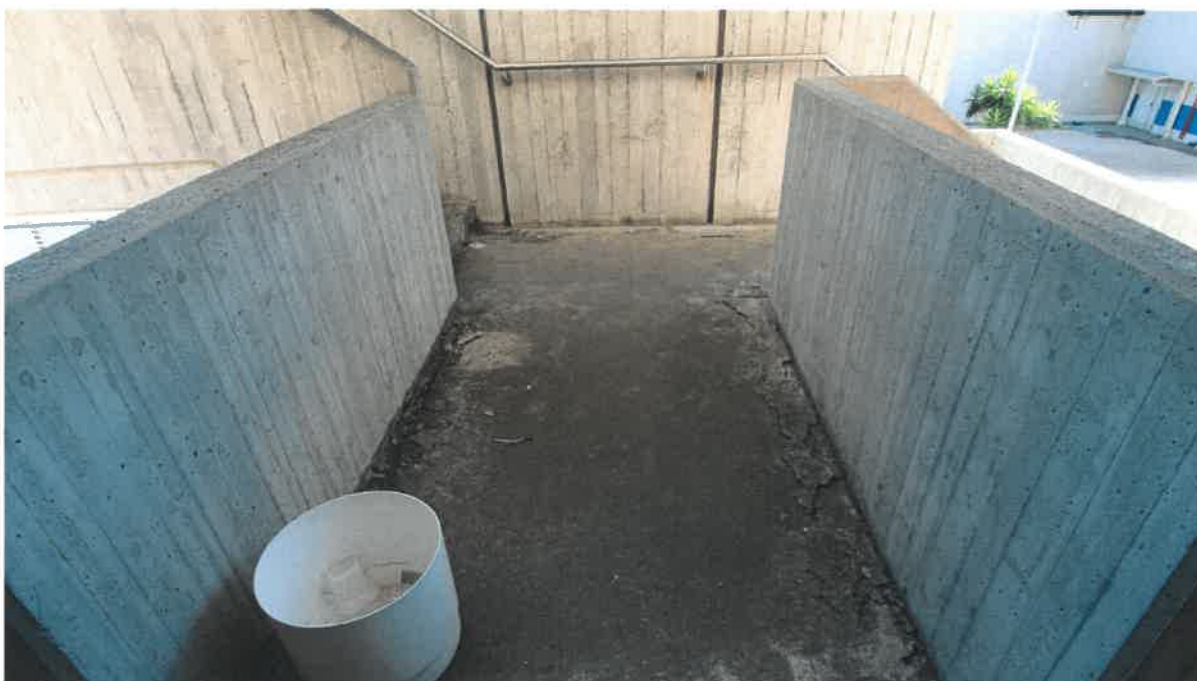
E55 - lato est. Scala di emergenza in c.a. - Particolare delle condizioni di degrado dei pianerottoli

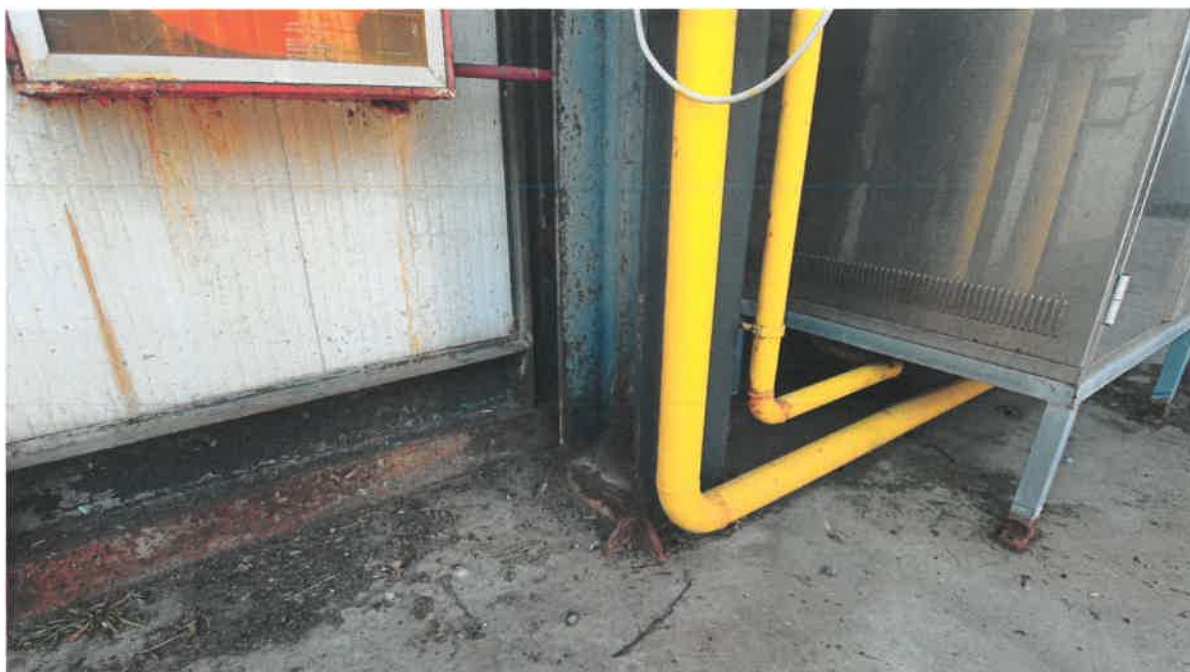
E55 - Sottostazione distribuzione gas metano. Evidente il deterioramento per ossidazione di impianti e supporti

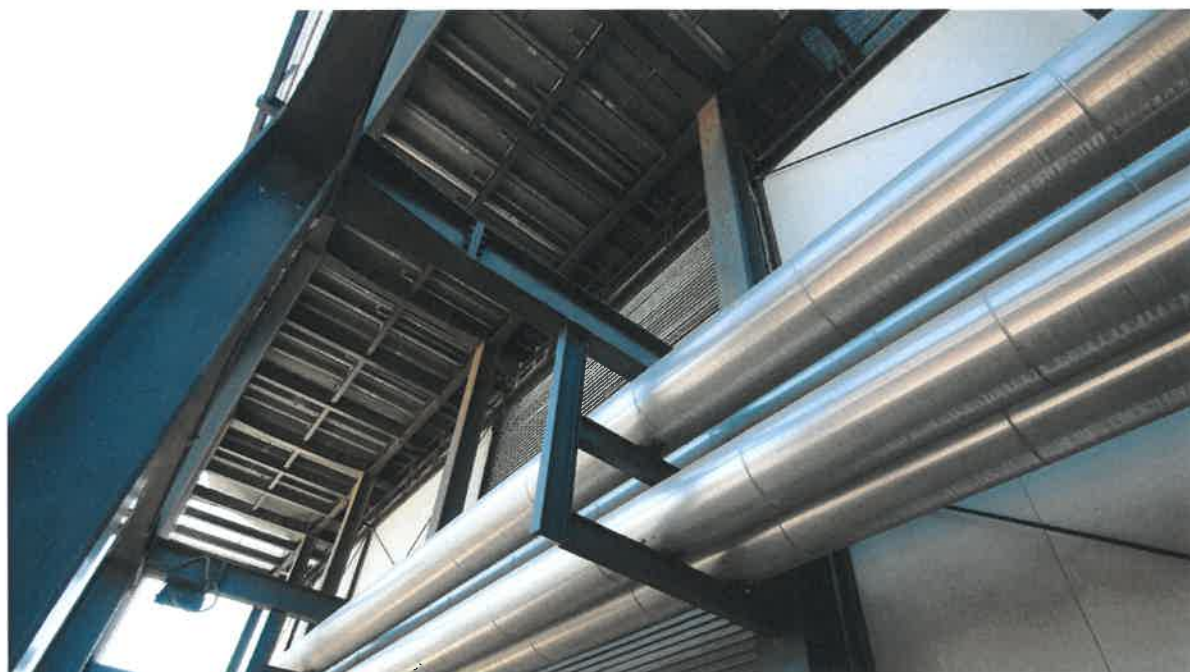
E55 - lato Nord - Distribuzioni tubazioni coibentate. Evidente l'ossidazione delle strutture in acciaio

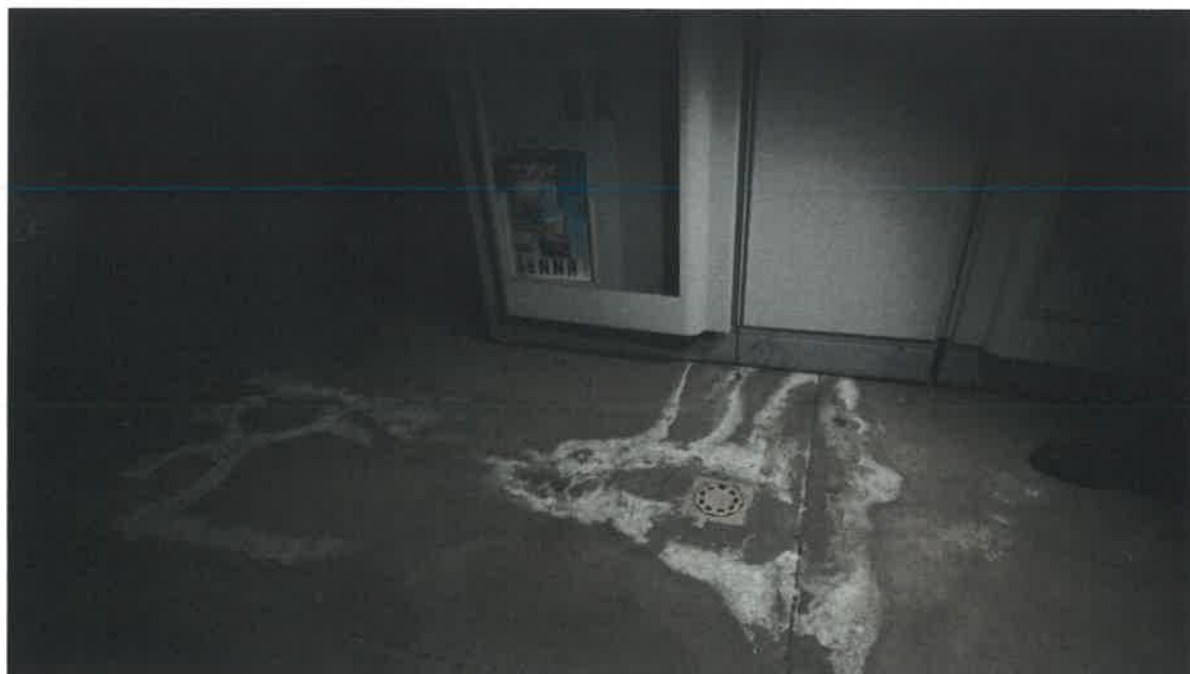
E55 - Blocco utilities. Evidenti le infiltrazioni meteoriche

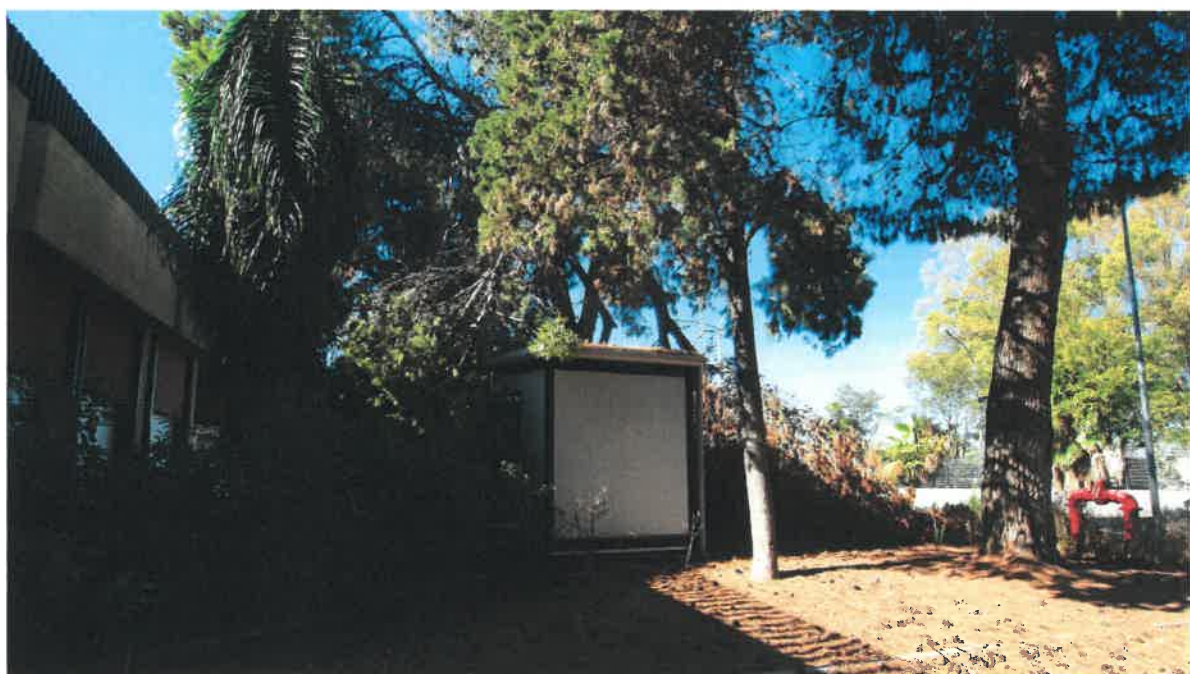
E55 - lato sud zona atrio di ingresso. Di fronte box fumatori. Evidente il mancato controllo della  
vegetazione

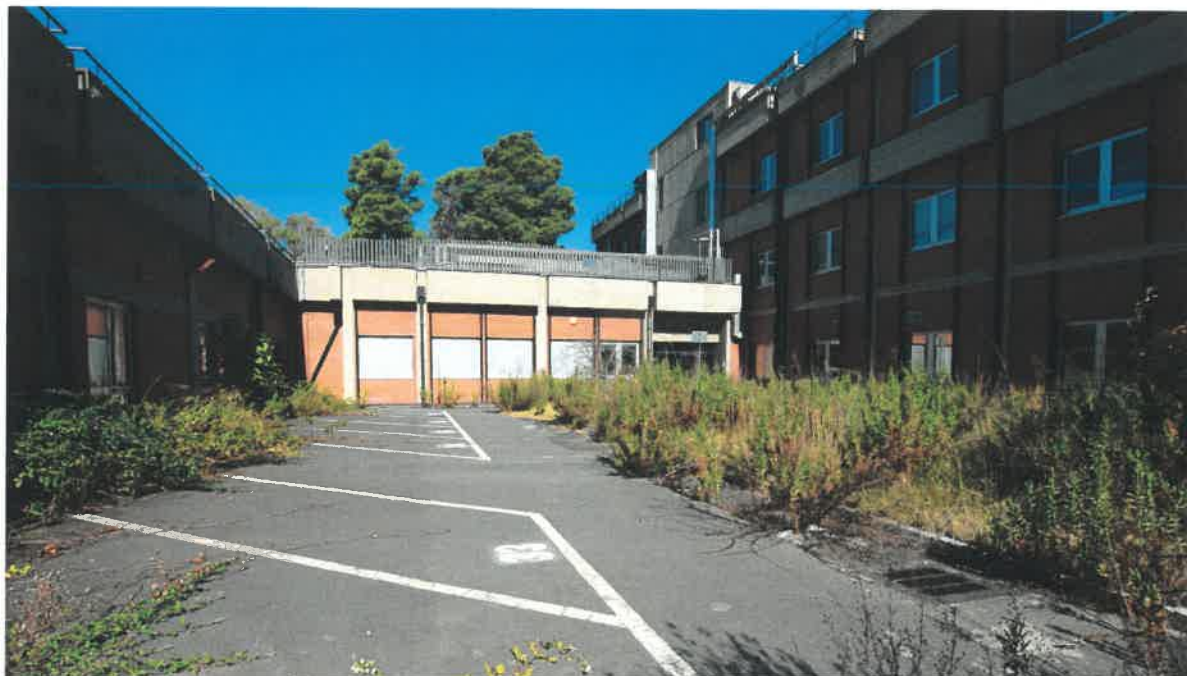
E55 - lato sud e vista corte interna - Evidente la vegetazione spontanea

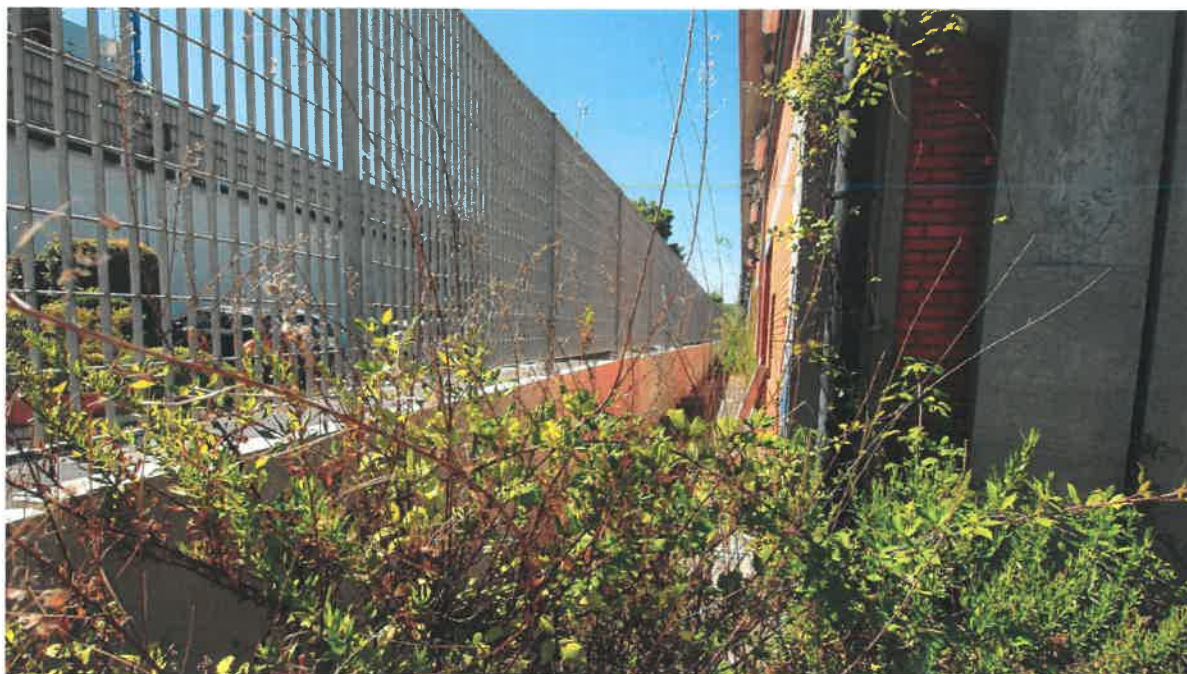
E55 -Collegamento edifici 55 e 33 lato est ormai impraticabile

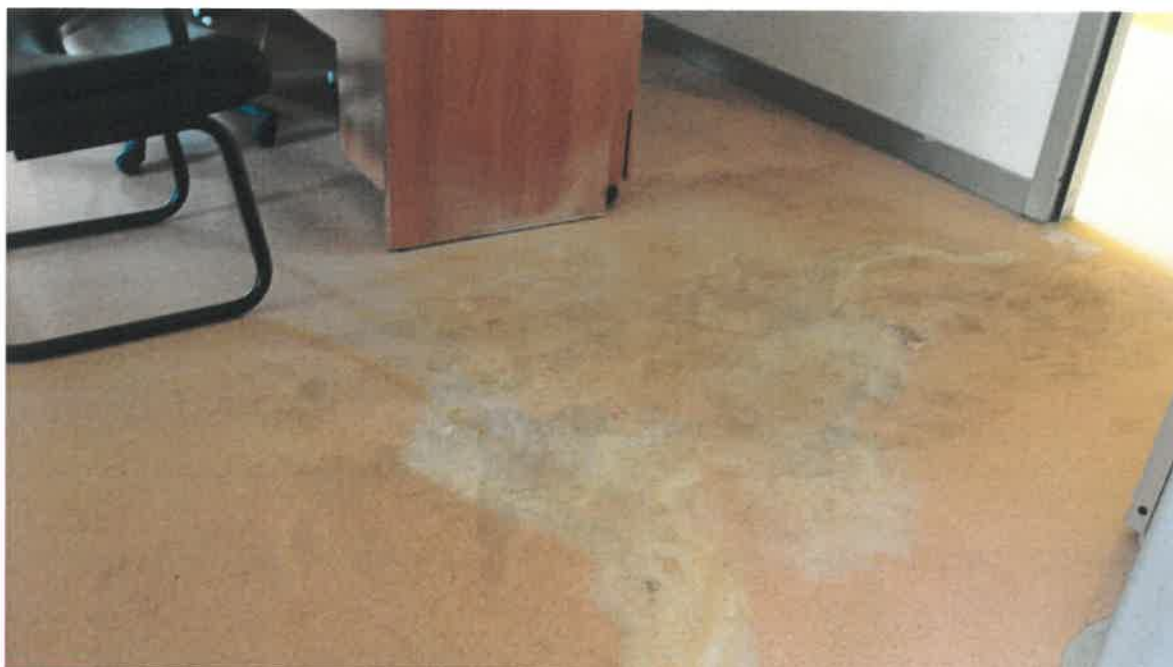
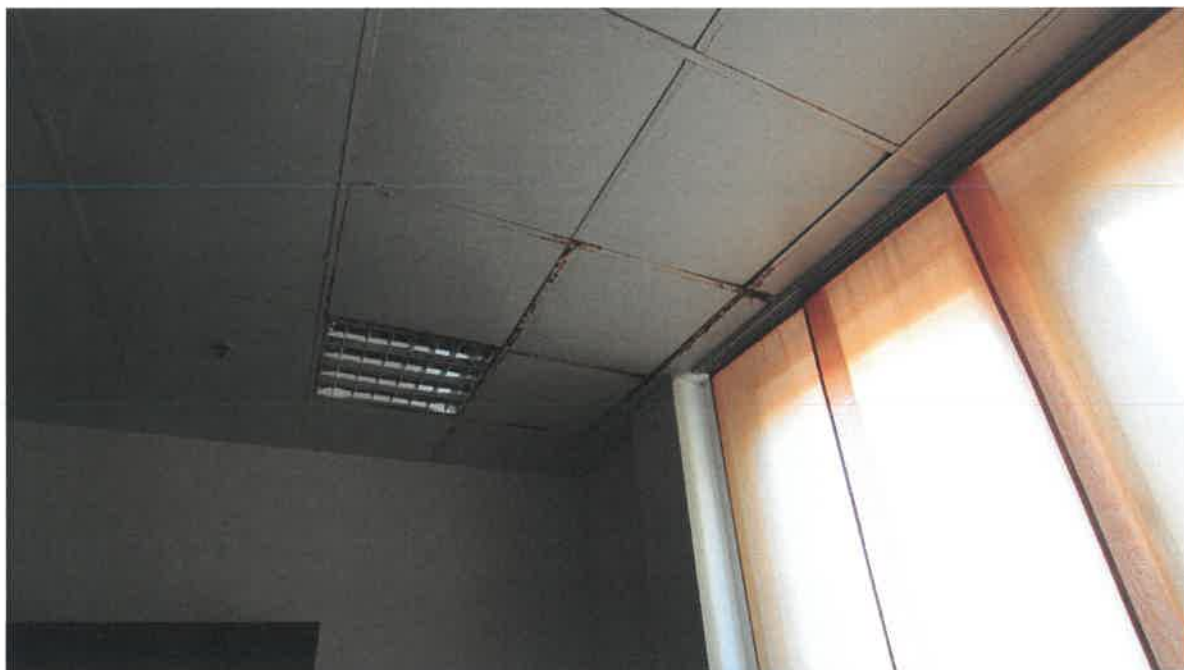
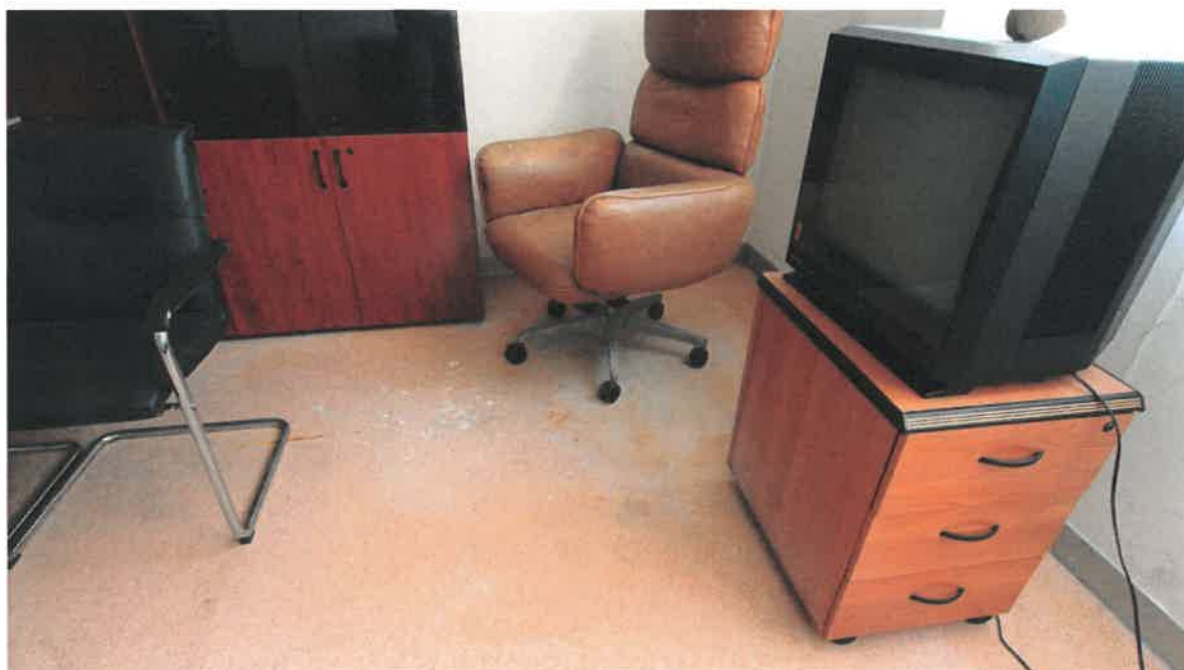
Lo stato manutentivo generale dell'edificio 55, ritenuto buono in sede di accertamenti del 2016, nell'attualità è peggiorato a fronte del deperimento delle impermeabilizzazioni sulle

coperture, sia del lastrico solare sommitale che dell'atrio, che hanno causato infiltrazioni di acqua piovana in più punti con deperimento delle sottostanti finiture (controsoffitti, pavimenti, ecc.). Stante la mancanza di manutenzione nel tempo dello strato impermeabile collocato a vista (costituito da guaina bituminosa autoprotetta del tipo pedonabile) è ormai necessario provvedere ad un completo intervento di rifacimento dell'impermeabilizzazione, la cui esecuzione si presenta onerosa per la presenza di estese canalizzazioni di lamiera degli impianti di ventilazione ed estrazione aria dai laboratori, nonché delle strutture di sostegno di percorsi e tettoie e della rete parafulmini (a gabbia di Faraday).

E55 - Interno ufficio piano 2 - Evidenti le infiltrazioni

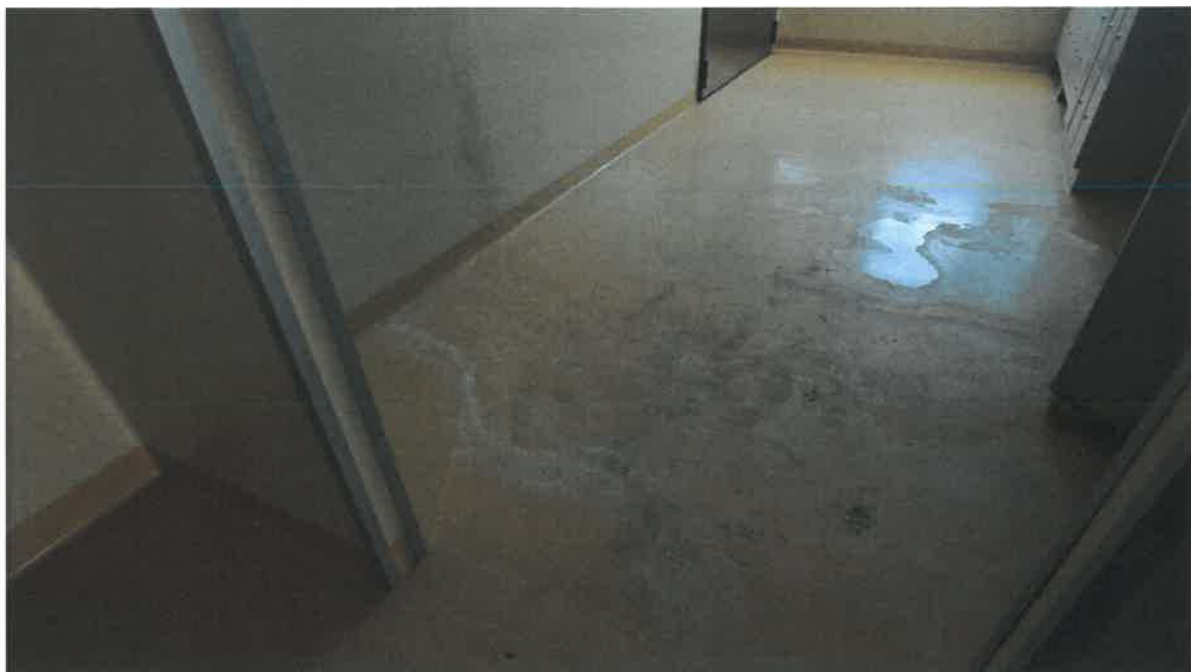
E55 - Interno corridoio di distribuzione piano 2 - Evidenti le infiltrazioni

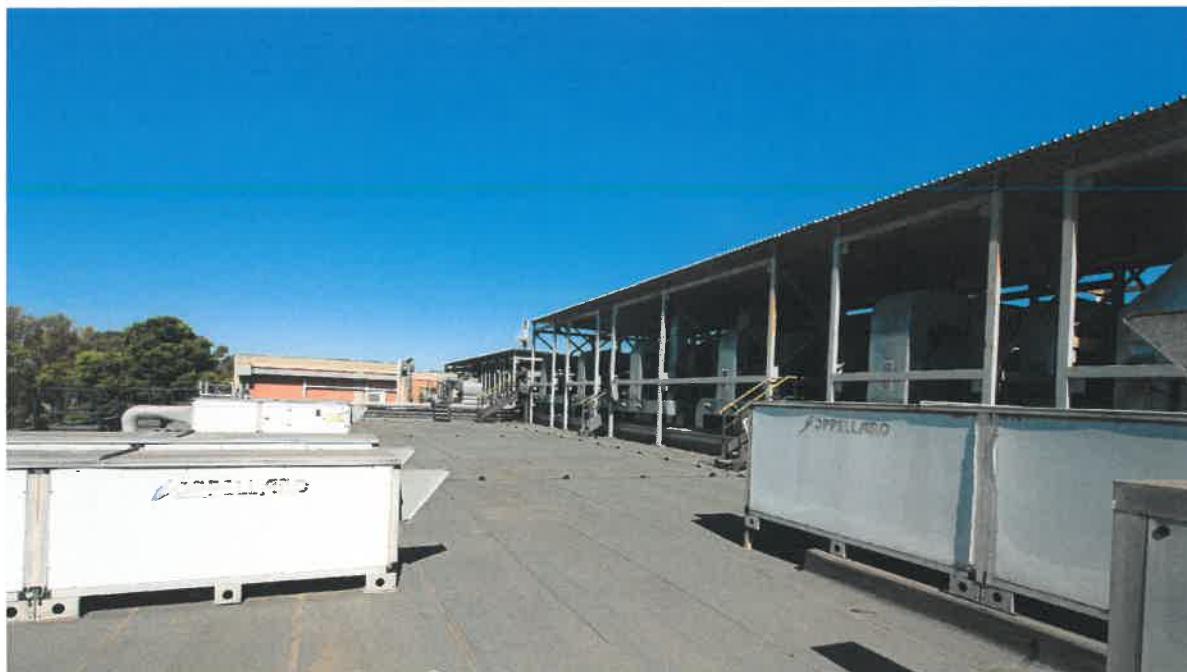
E55 - Lastrico solare: tettoie di protezione delle partenze dei cavi verticali. UTA ossidate

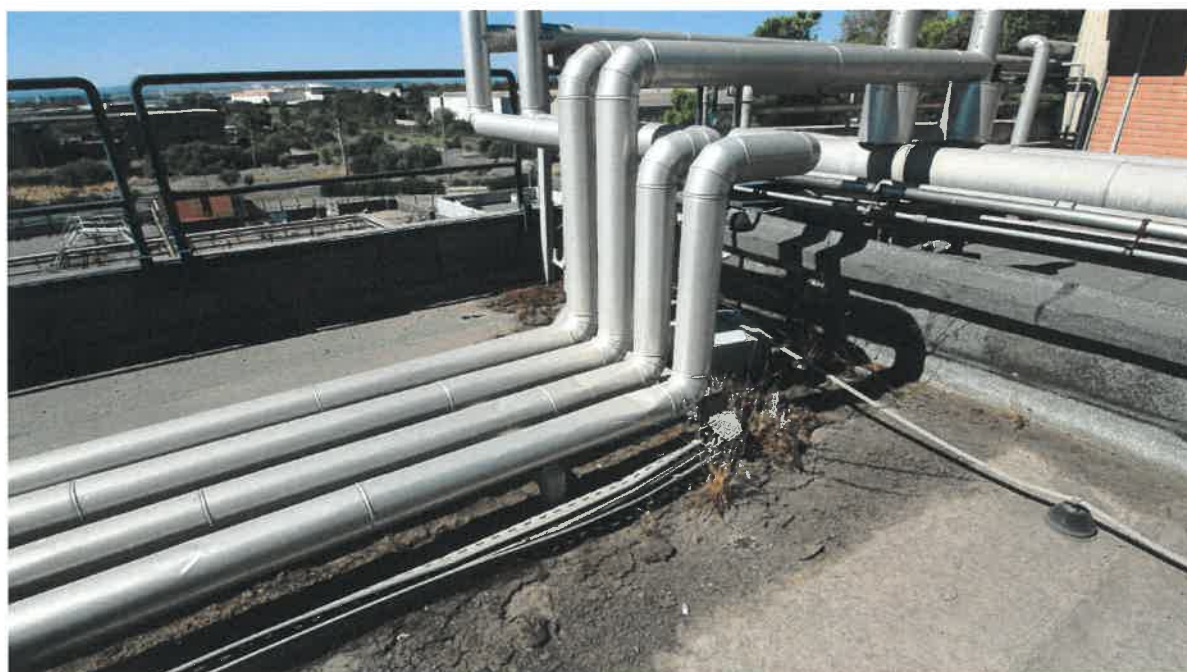
E55 - Lastrico solare: Tubazioni coibentate di distribuzione fluidi. Si notano le condizioni dell'impermeabilizzazione

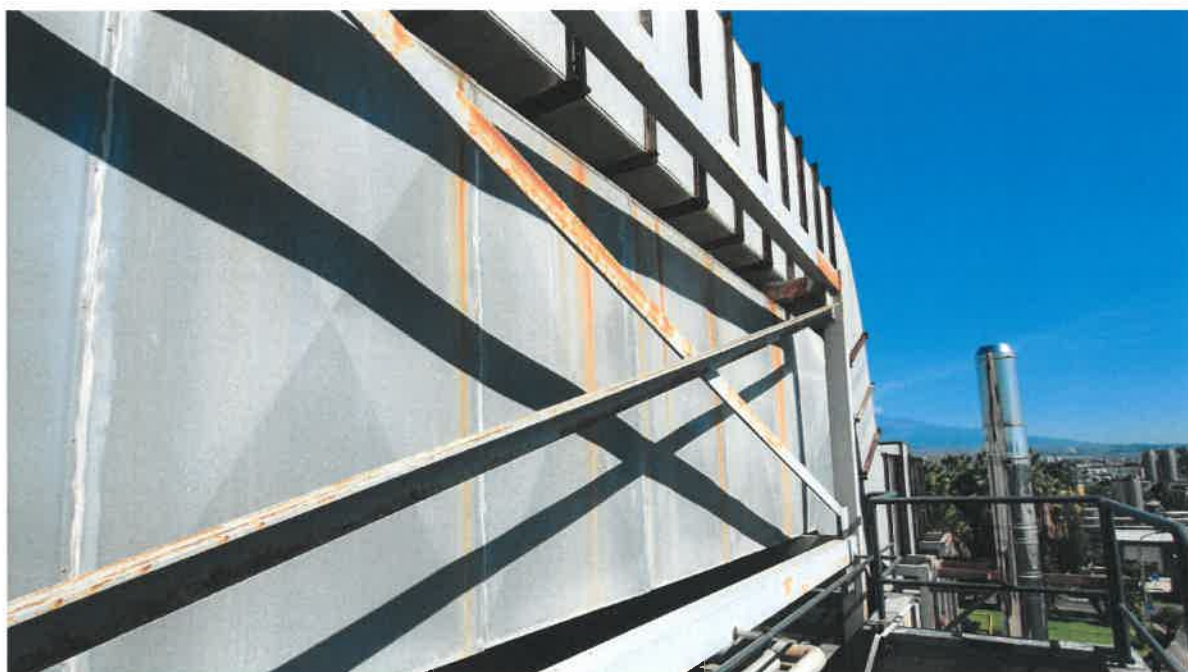
E55 - lastrico solare - Le strutture di sostegno delle canalizzazioni aria sono fortemente ossidate

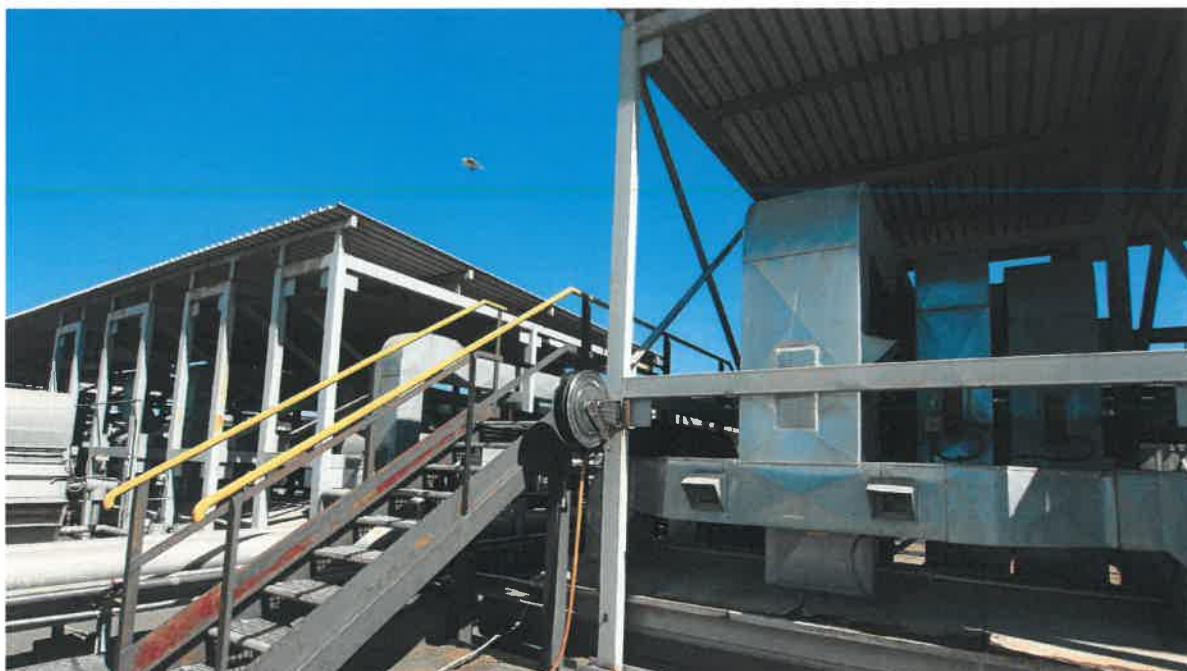
E55 - Lastrico solare: tettoie, andatoie e passerelle a servizio degli impianti. Necessità di manutenzione alle parti ossidate

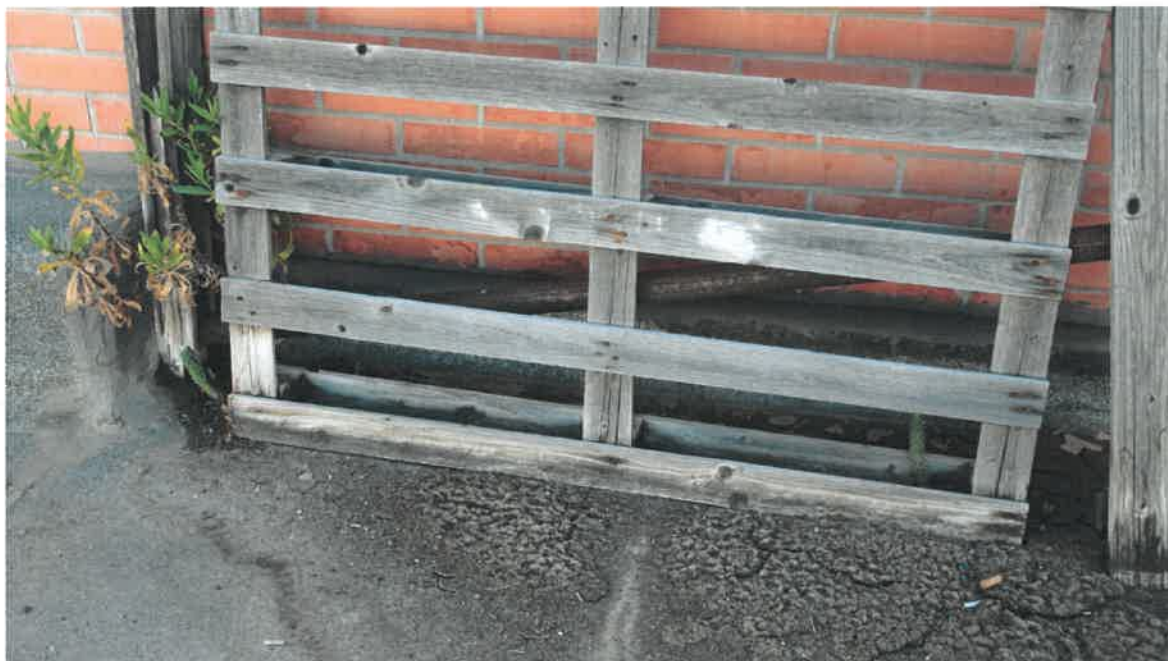
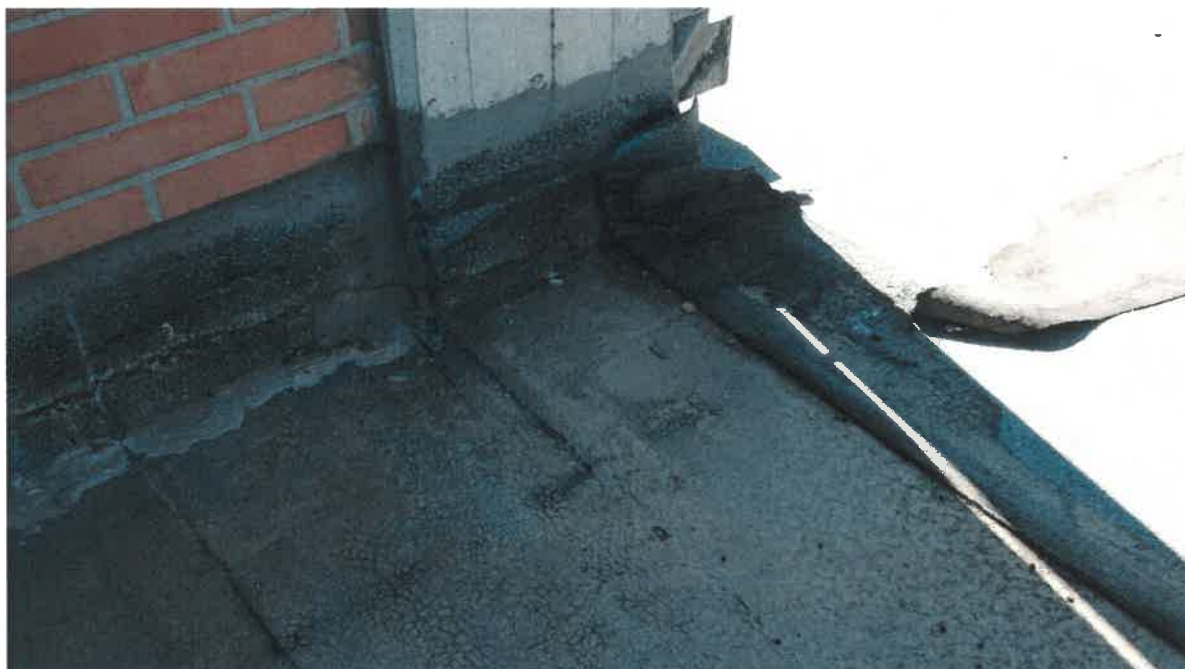
E55 - Lastrico solare: condizioni guaina impermeabilizzante

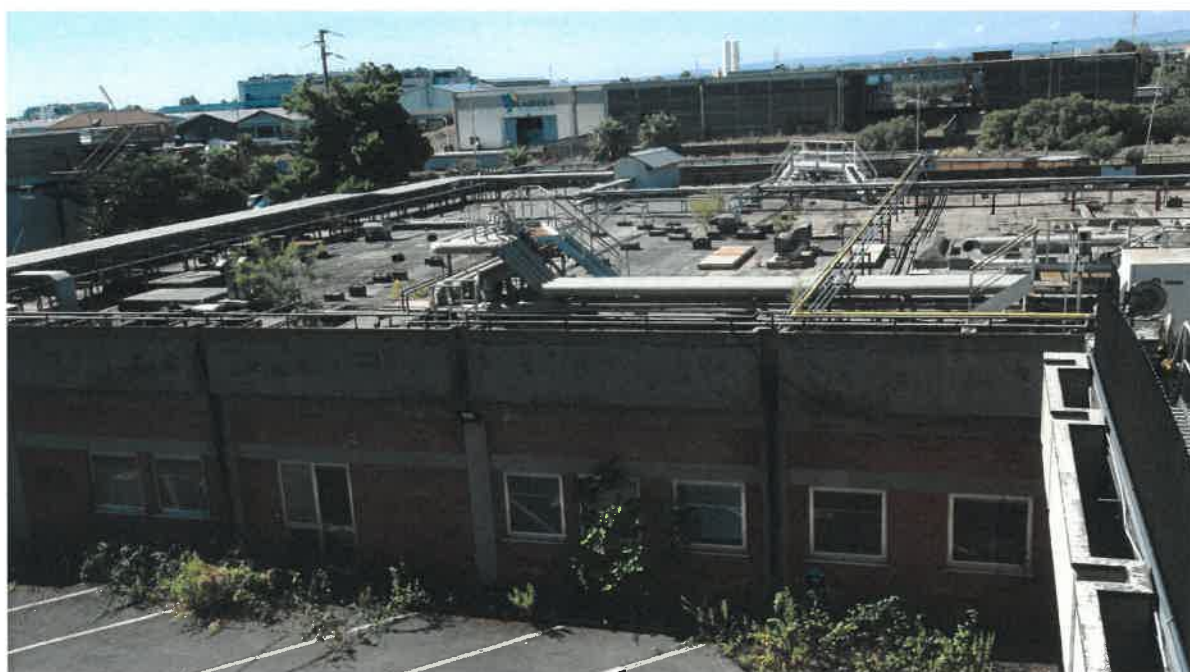
Durante i recenti sopralluoghi si è riscontrata l'estensione pressochè all'intera superficie del solaio di copertura delle già significative infiltrazioni riscontrate nel 2016, con infiltrazione diretta di acqua piovana all'interno dei locali sottostanti ed il deperimento anche delle strutture dei solai in cemento armato. I relitti degli impianti in gran parte smantellati, hanno significativamente contribuito al grave deterioramento delle strutture orizzontali.

E33 - Vista dello stato di abbandono della terrazza di copertura
