# **STIMA DEL VALORE DEL “CENTRO RICERCHE MYRMEX”**

**Zona Industriale di Catania - Strada III Mimosa n.12**

## **AGGIORNAMENTO**

**Epoca della stima: Agosto 2020**

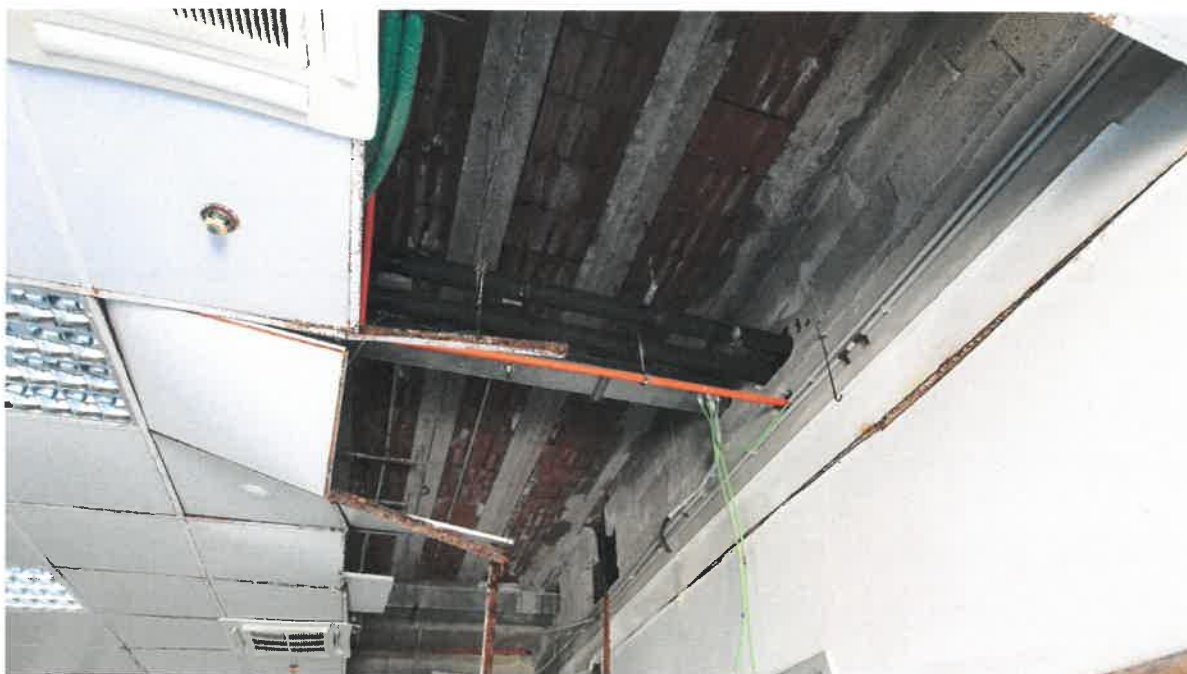
Durante i recenti sopralluoghi si è riscontrata l'estensione pressochè all'intera superficie del solaio di copertura delle già significative infiltrazioni riscontrate nel 2016, con infiltrazione diretta di acqua piovana all'interno dei locali sottostanti ed il deperimento anche delle strutture dei solai in cemento armato. I relitti degli impianti in gran parte smantellati, hanno significativamente contribuito al grave deterioramento delle strutture orizzontali.

E33 - Interno locali, intradosso solaio

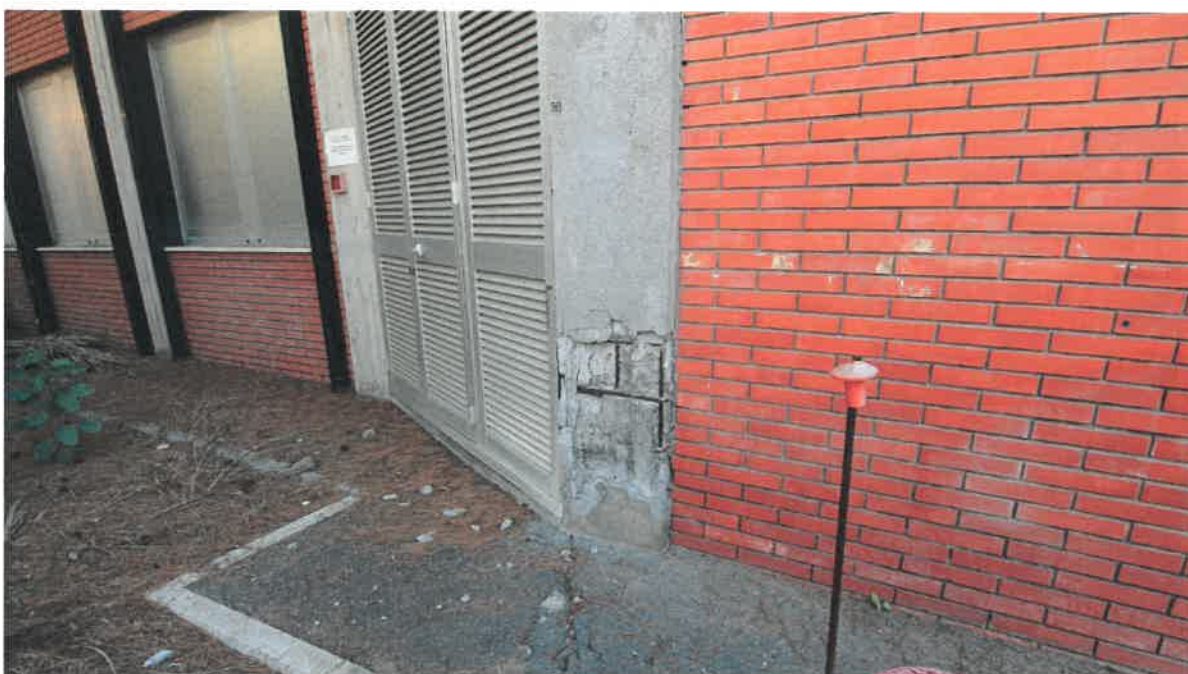
E33 - lato est. Condizioni prospetto e accesso centrali tecnologiche

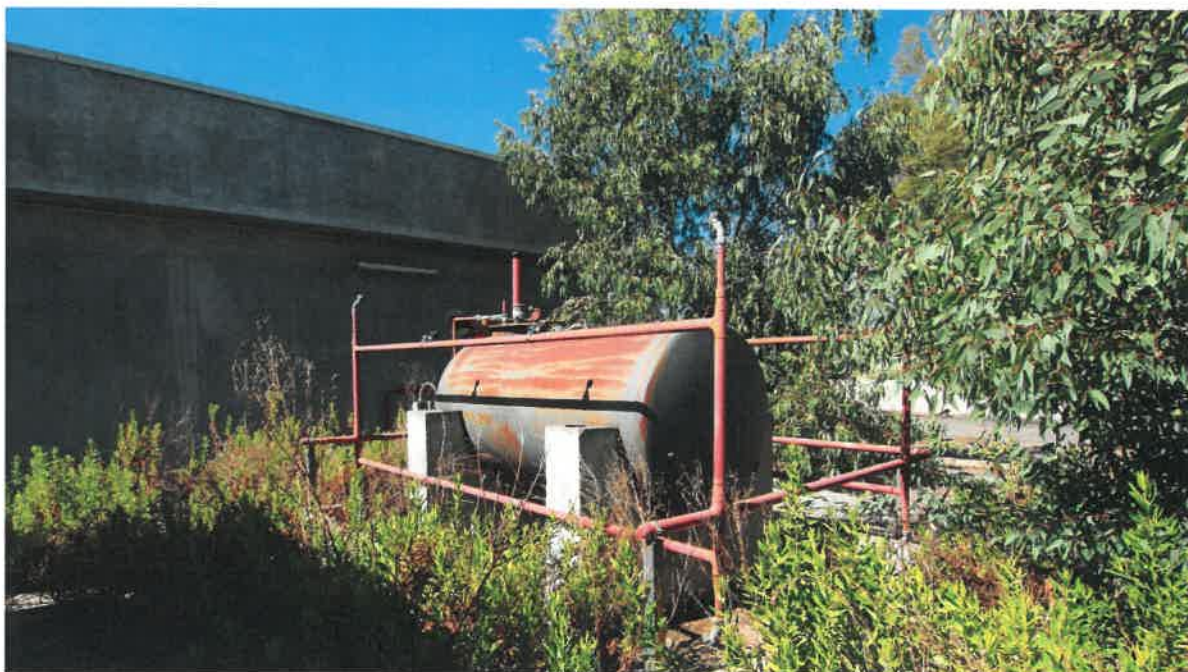
Serbatoio stoccaggio gasolio ossidato
