SUB 21

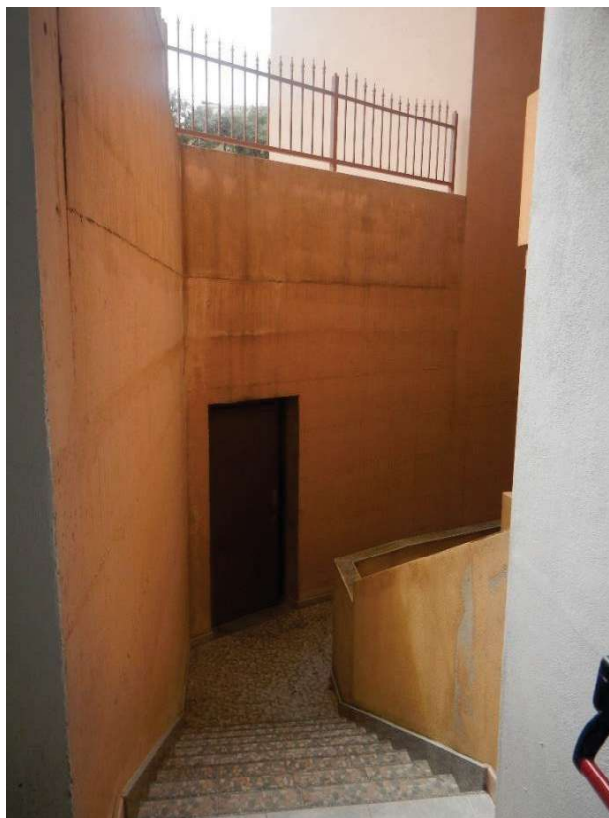
*Foto 31: accesso dal vano scale condominiale*

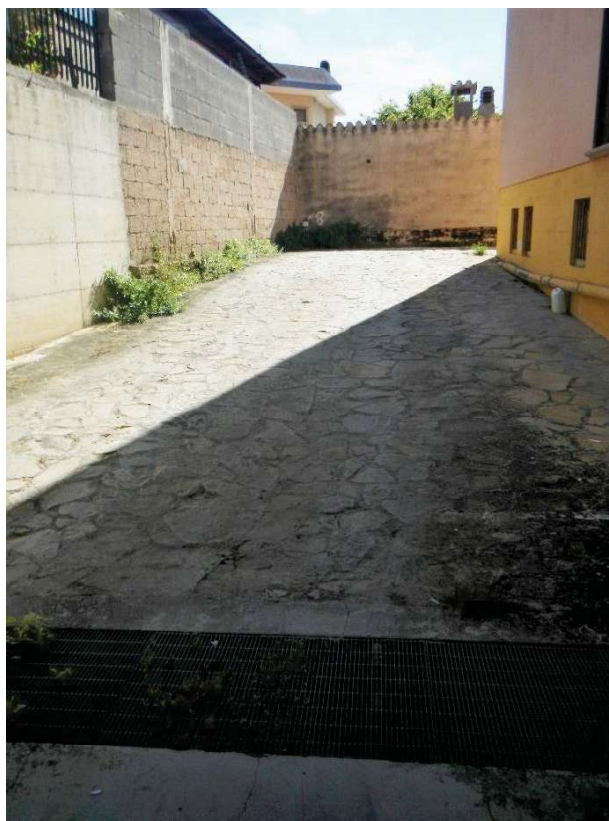
*Foto 32: accesso carrabile da viale condominiale*

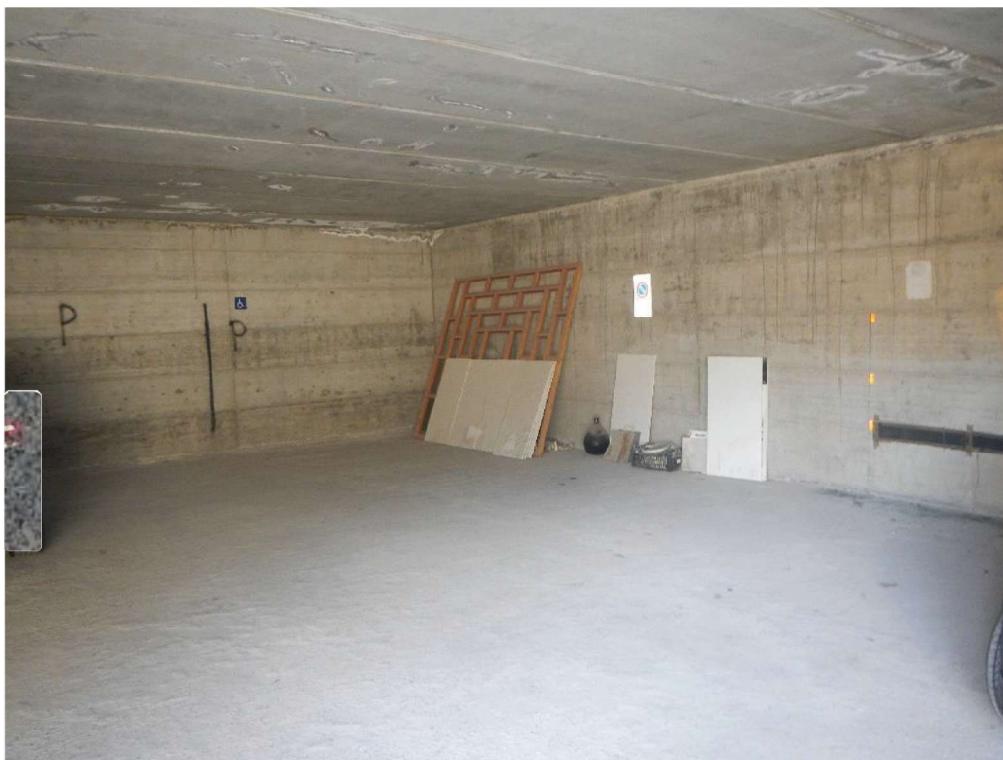
*Foto 33: vista interna posti auto*

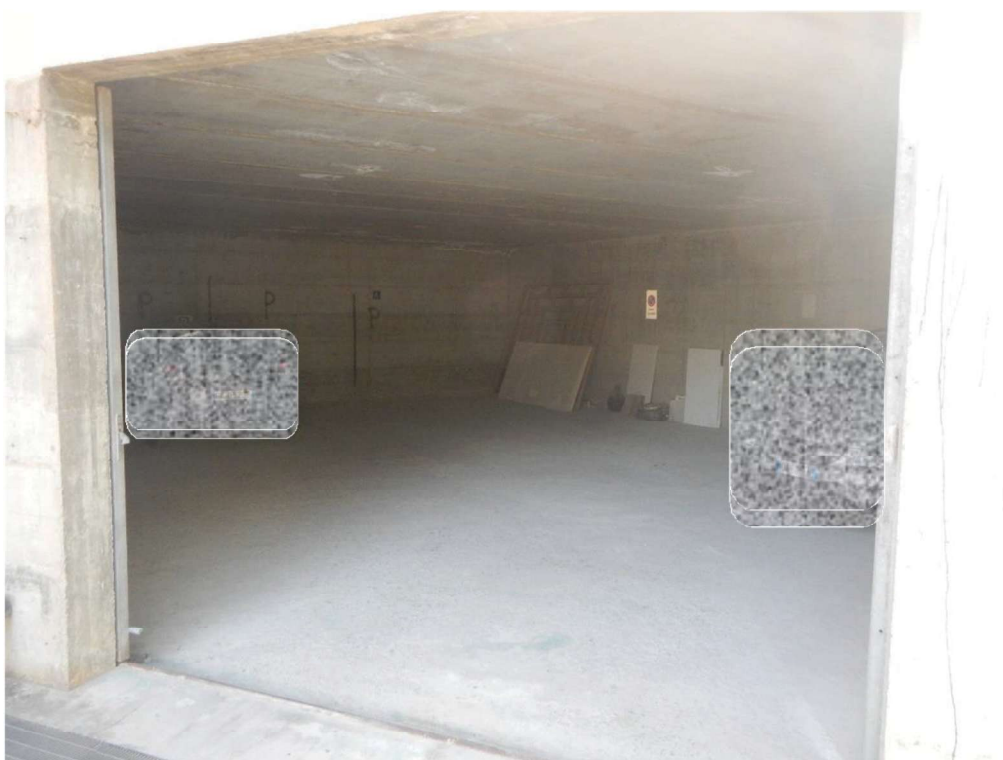
*Foto 34: ingresso carrabile autorimessa con are adi manovra*

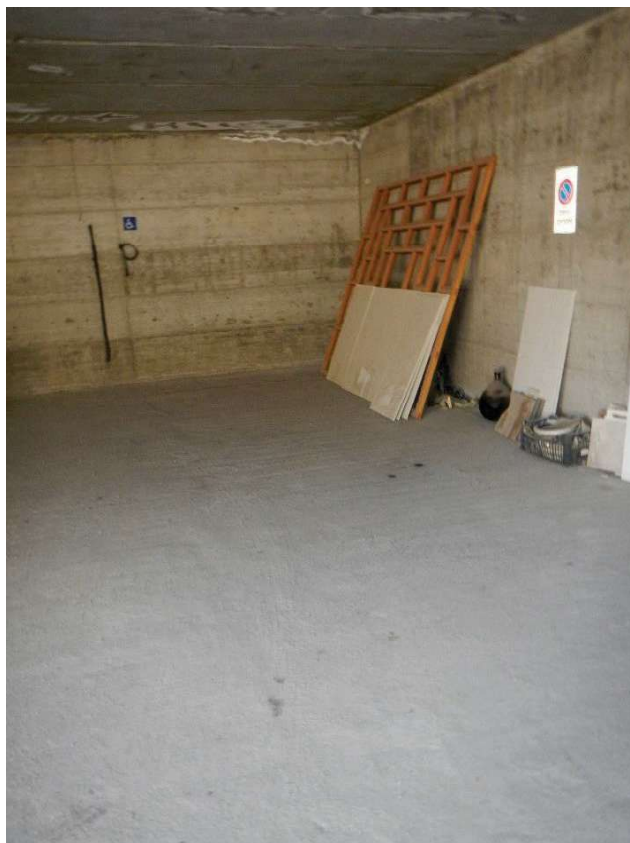
*Foto 35: posto auto coincidente con parte del sub 21*

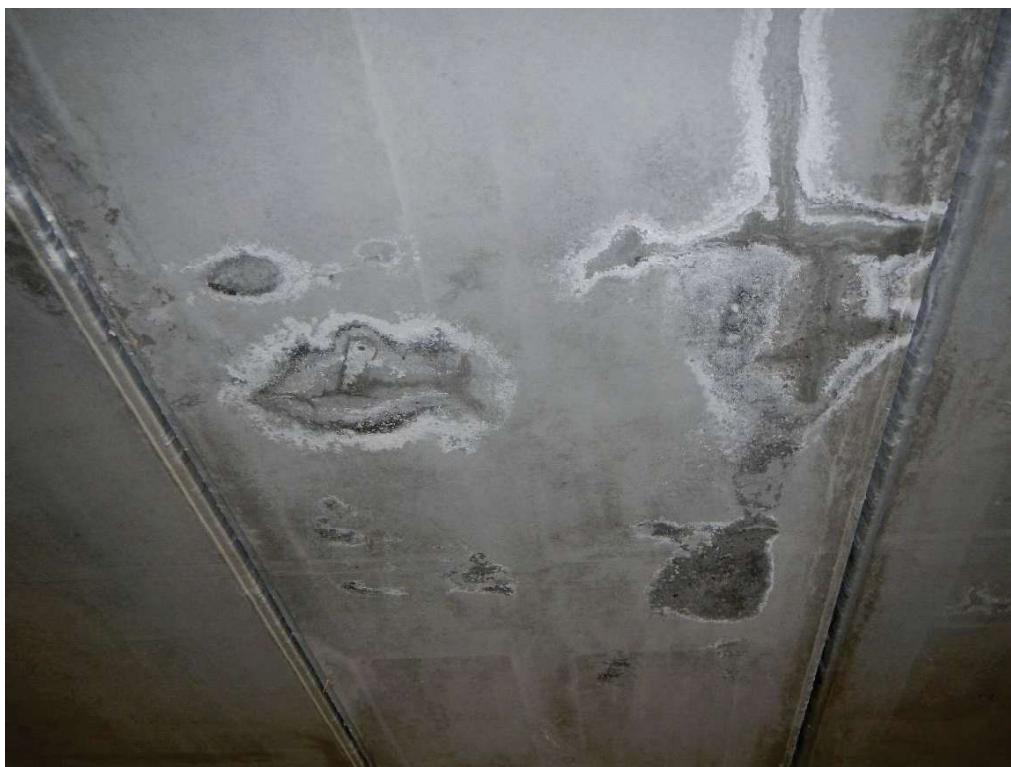
*Foto 36: segni di infiltrazione*

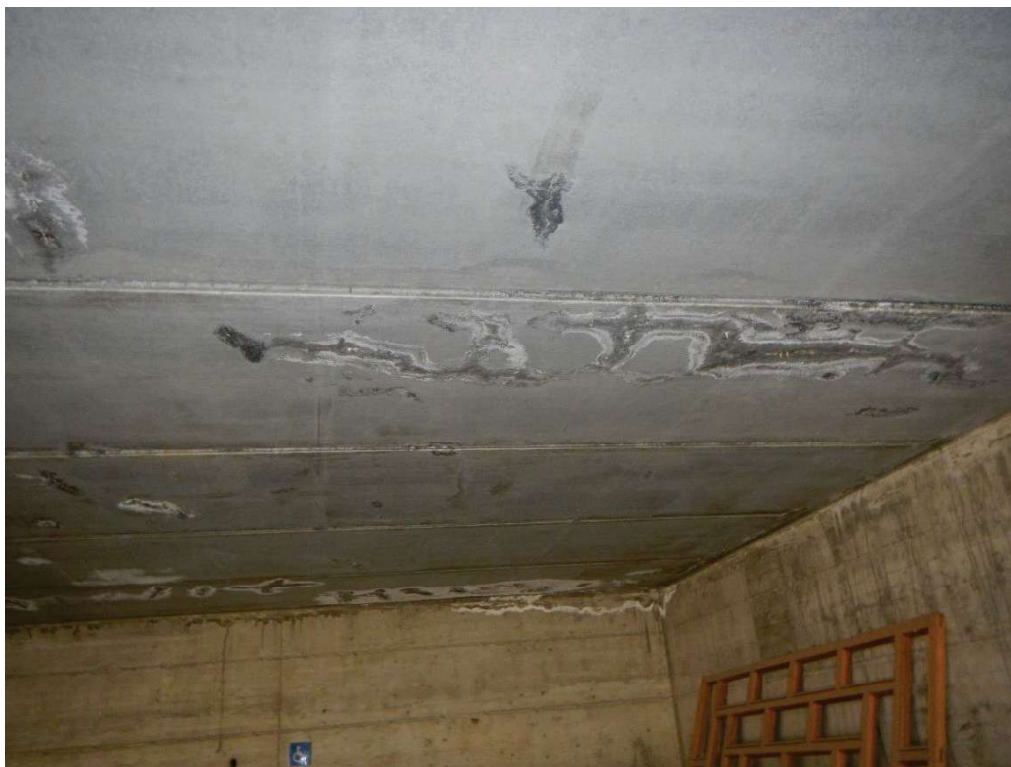
*Foto 37: segni di infiltrazione*

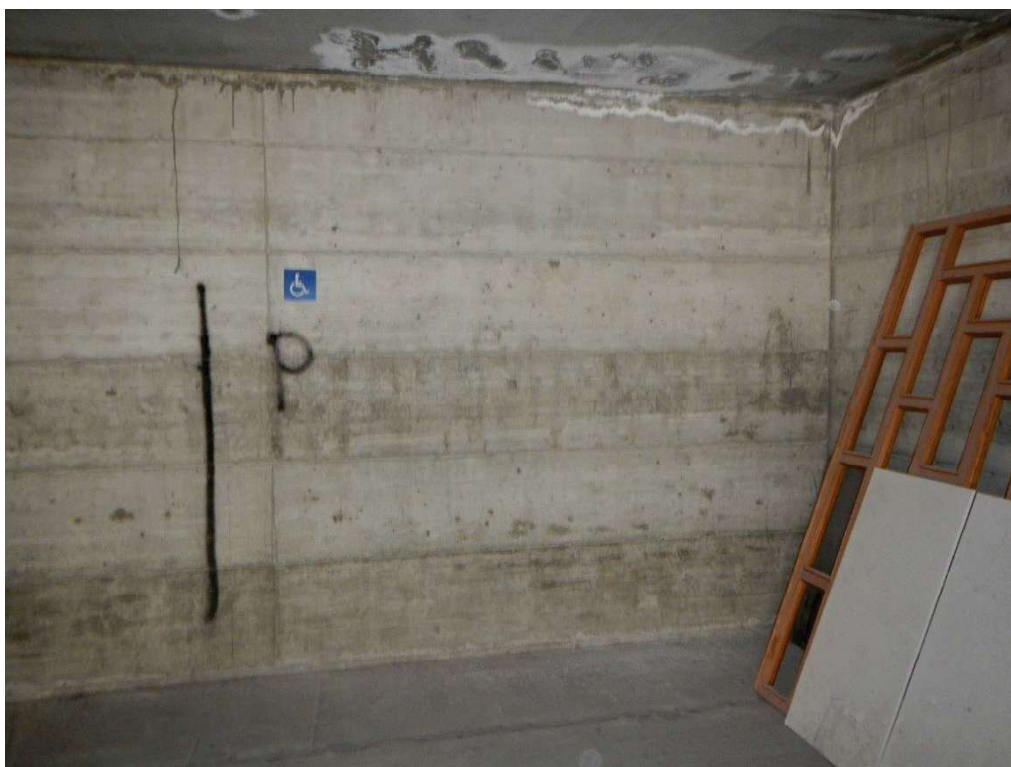
*Foto 38: posto auto coincidente con parte del sub 21*

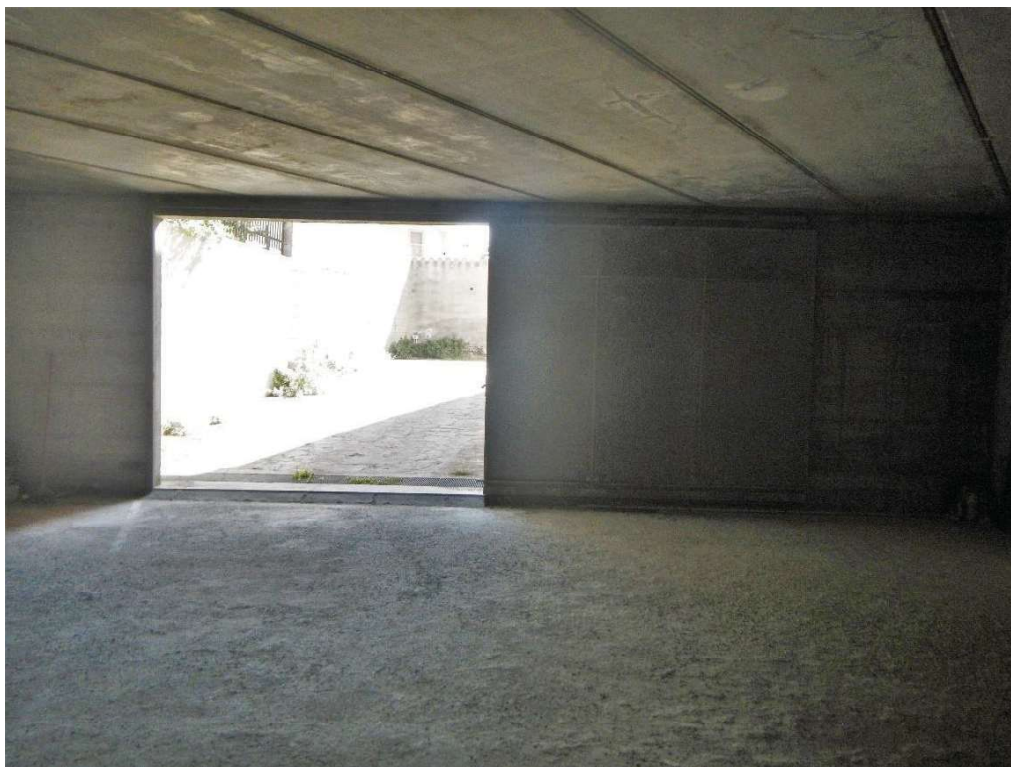
*Foto 39: ingresso con cancello scorrevole*

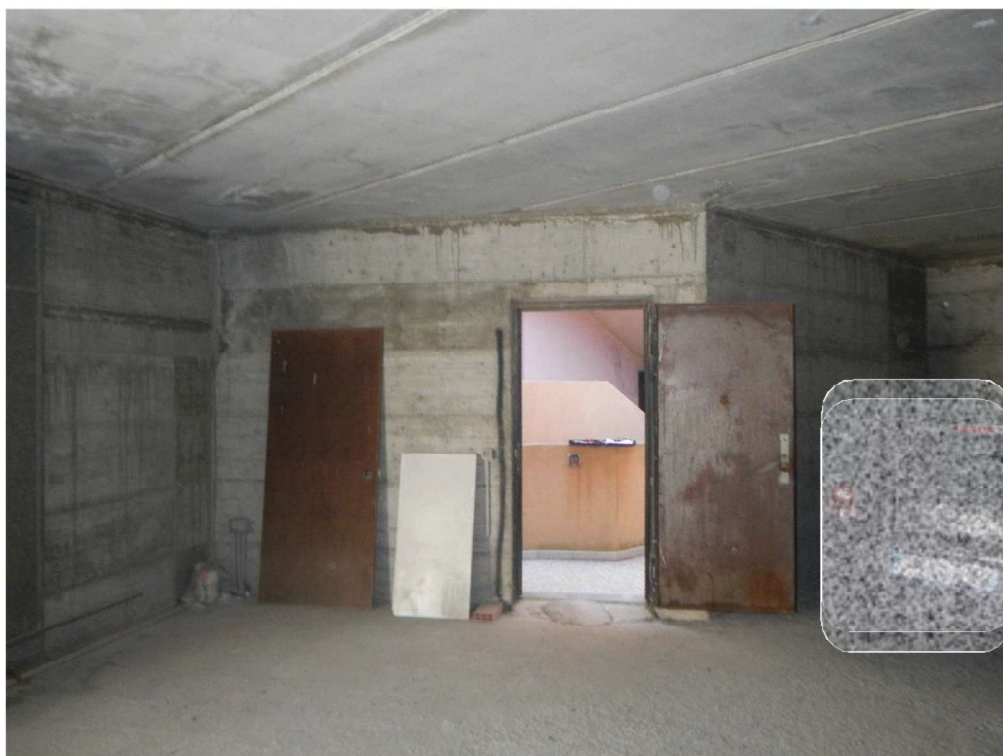
*Foto 40: ingresso pedonale dall'interno e posto auto coincidente con parte del sub 21*

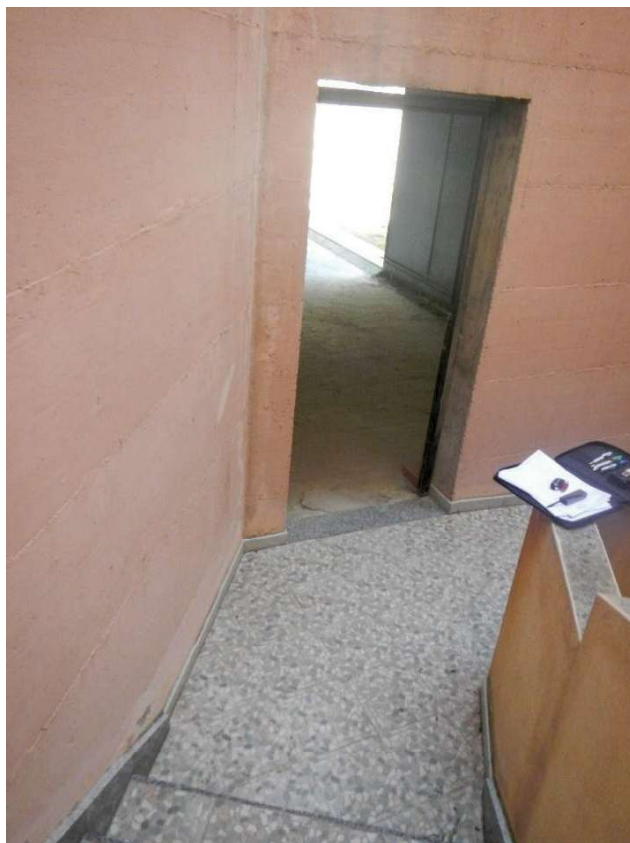
*Foto 41: accesso pedonale dall'esterno*

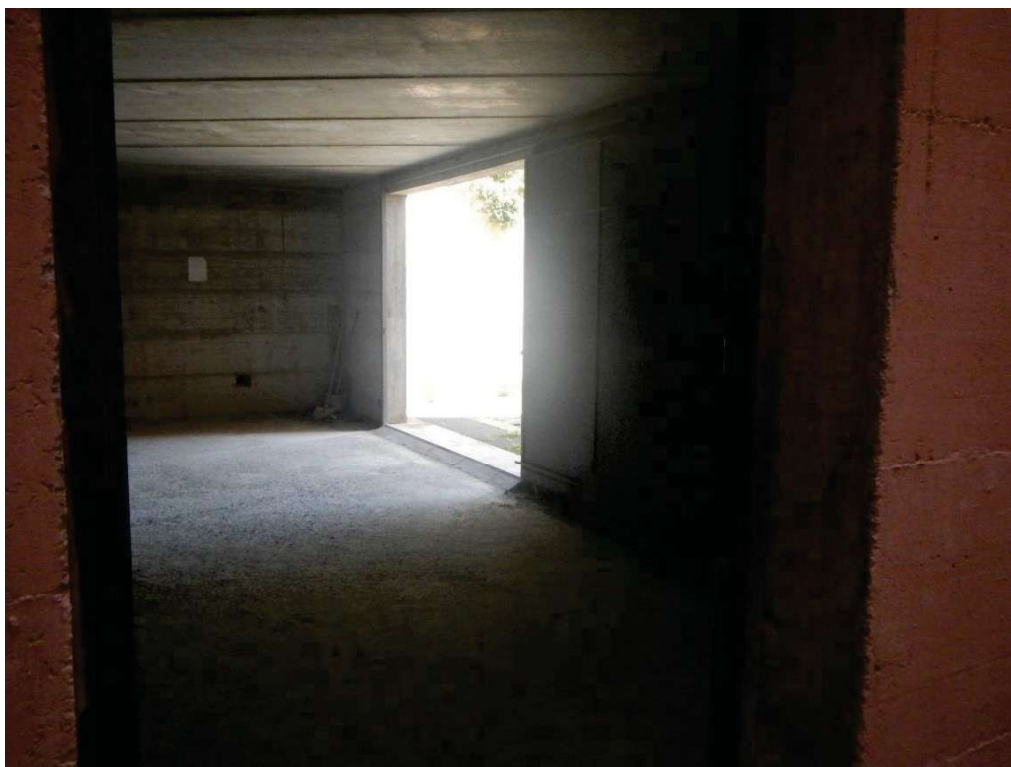
*Foto 42: vista attraverso i due accessi*

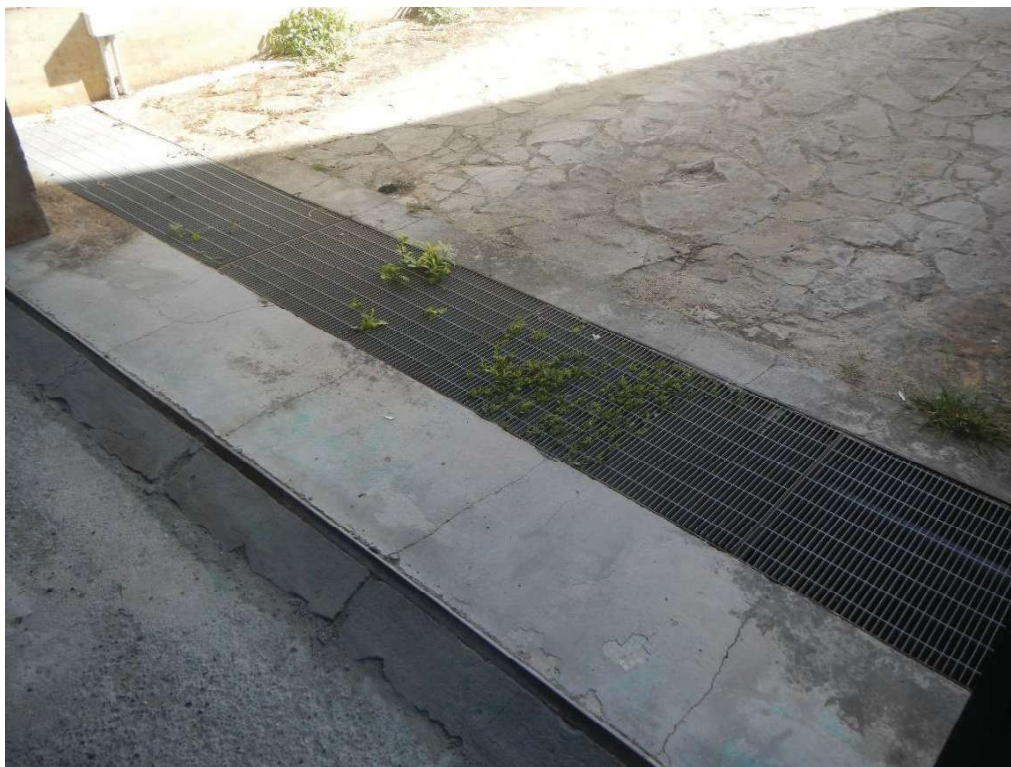
*Foto 43: grigliato in corrispondenza del cancello scorrevole*

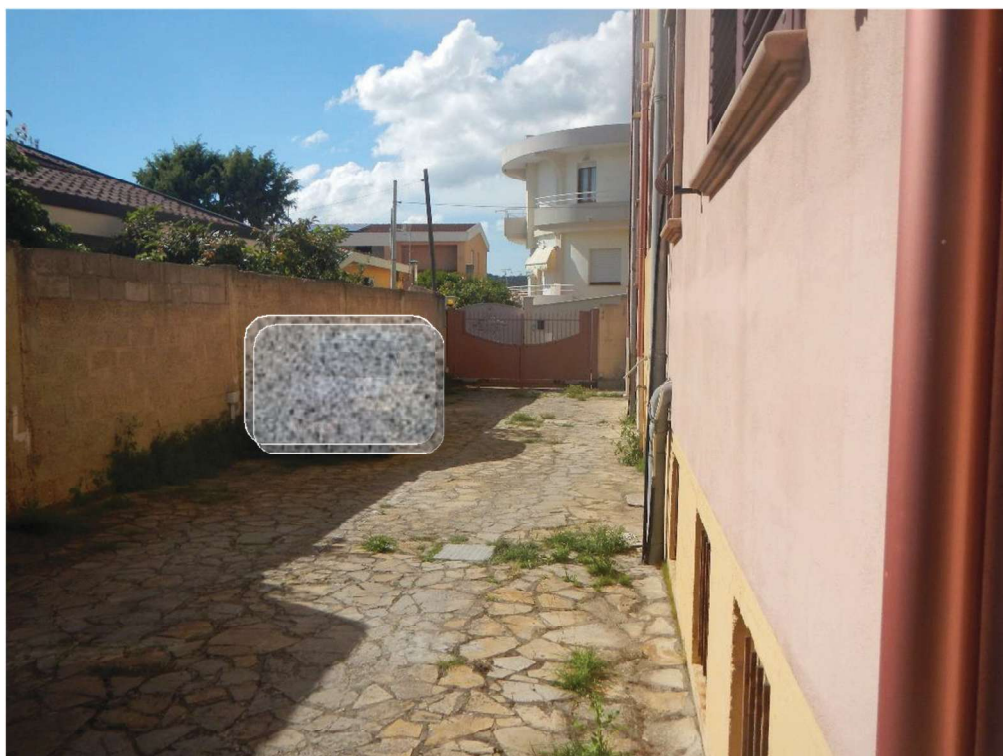
*Foto 44: secondo cancello a doppia anta battente verso via Segantini*

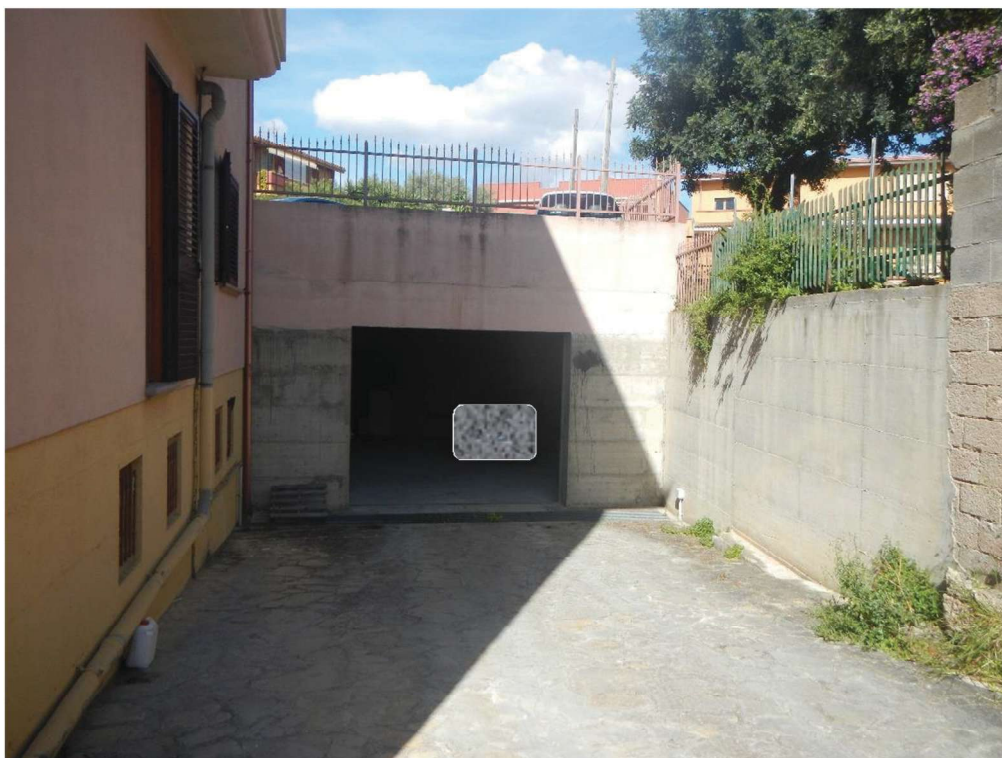
*Foto 45: accesso ad autorimessa da esterno*

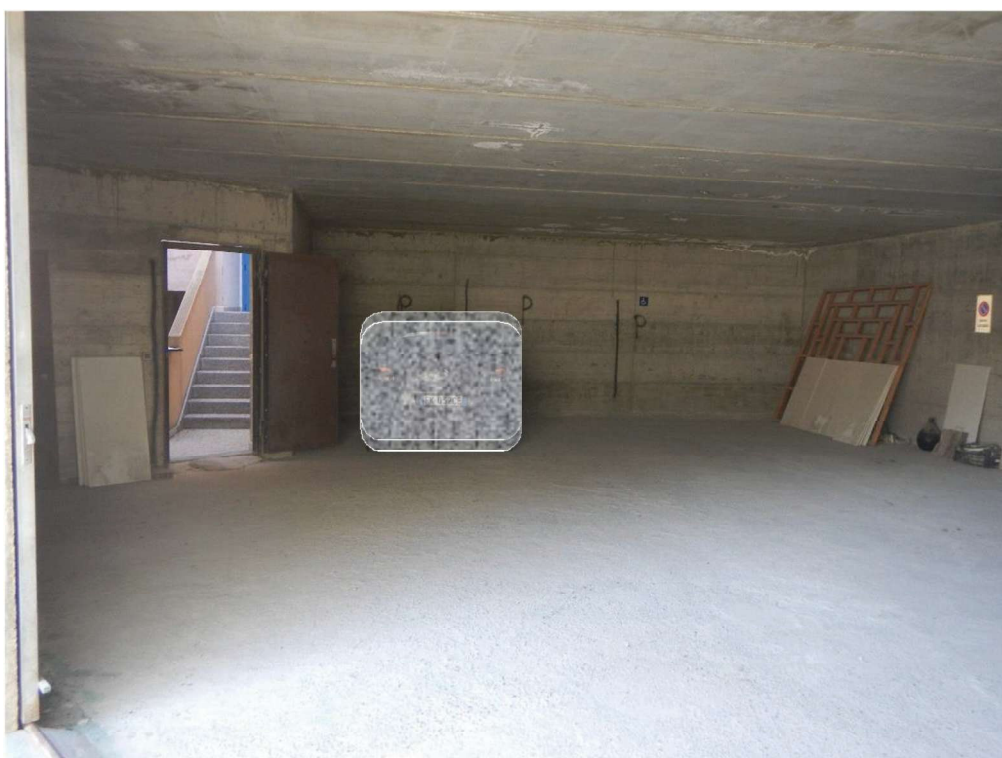
*Foto 46: vista interna autorimessa*
