# APPROFONDIMENTO INDAGINI AMBIENTALI E INDIVIDUAZIONE INTERVENTI MESSA IN SICUREZZA

*Stabilimento della società Leggiuno S.p.A. (in liquidazione) sito in Via Dante Alighieri, 1 - Leggiuno (VA)*

23667470/23079, Rev.1

23 aprile 2024

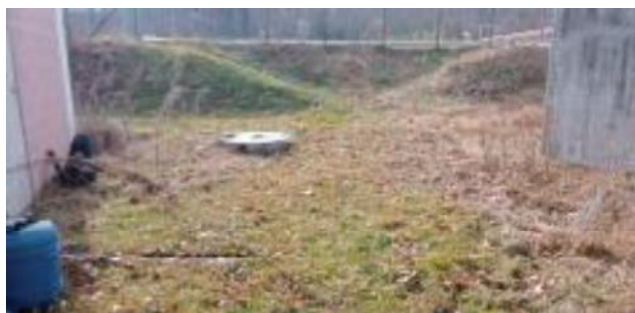
*Figura 3.18 – Vista pozzetto P-1.*

| Area di riferimento/<br>Num. Id. Campione | Tipologia serbatoio/vasca | Funzione | Note | Campionamento |
|---|---|---|---|---|
| P-1 | Pozzetto 1 | Pozzetto a servizio dell'impianto di depurazione | presente liquido acquoso (stima vol massimo 1 m <sup>3</sup> ). | prelevato campione composito V-4, V-5, V-6, P-1 |

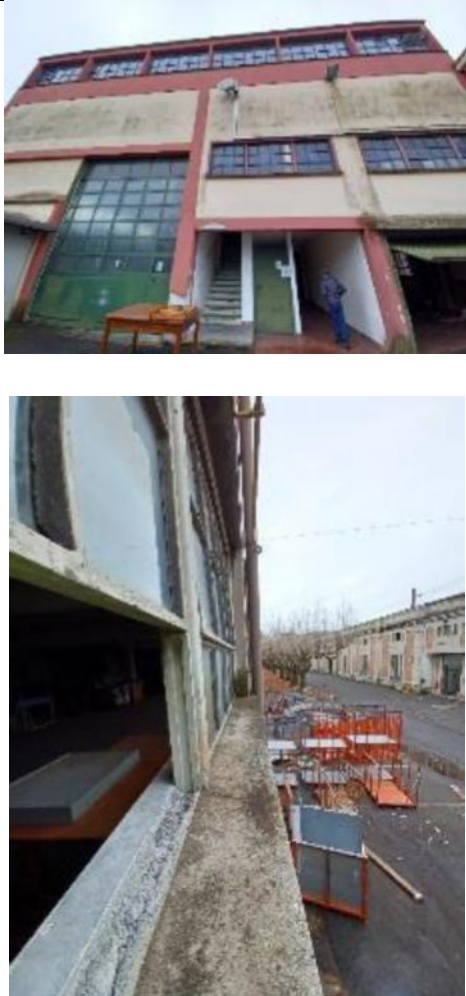
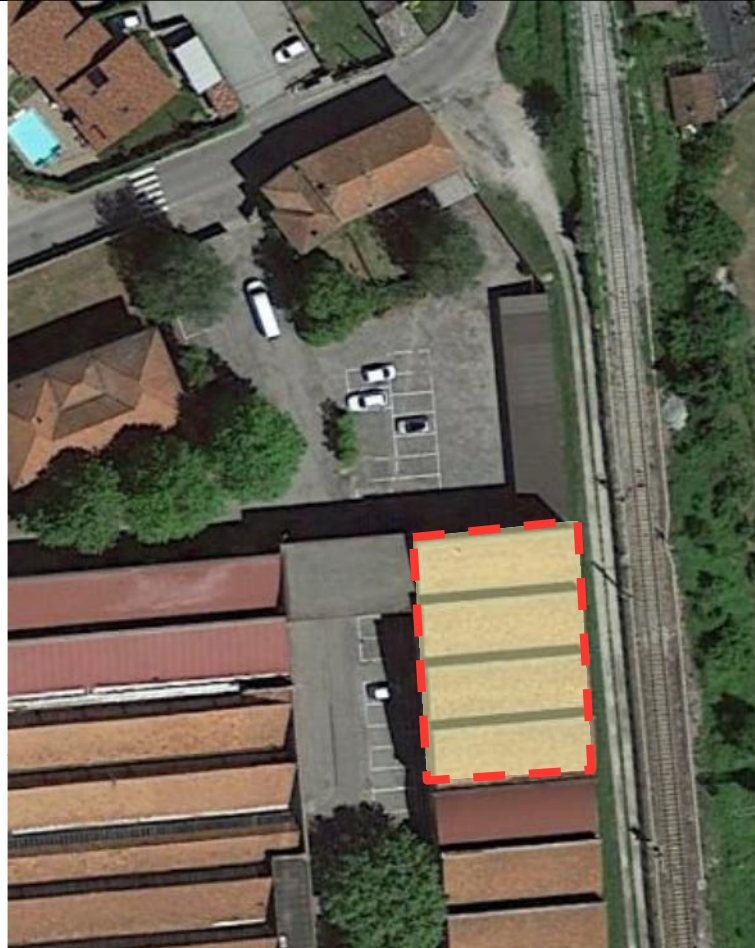
Figura 5.1 – Foto satellitare con individuazione indicativa del fabbricato con gli infissi esterni aventi lo stucco in MCA.

| ID Campione | Ubicazione | Tipo materiale | Pres/Ass Amianto | RdP |
|---|---|---|---|---|
| Operazioni di Messa in Sicurezza | | Etichettatura, incapsulamento, raccolta vetri rotti e posizionamento polietilene | | |

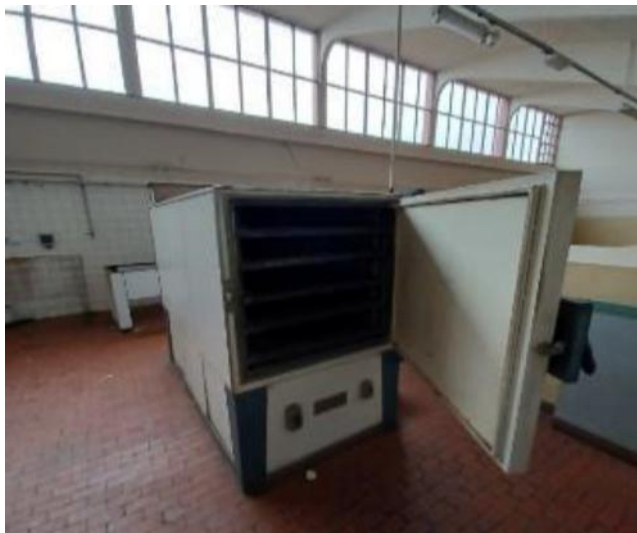
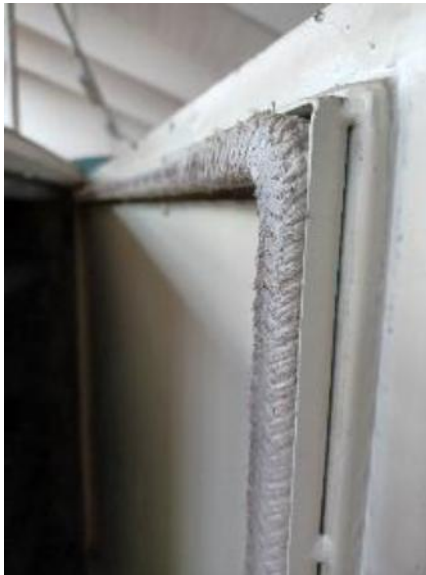
Figura 5.2 – Foto di dettaglio con individuazione della corda in MCA.

| ID Campione | Ubicazione | Tipo materiale | Pres/Ass Amianto | RdP |
|---|---|---|---|---|
| Operazioni di Messa in Sicurezza | | Etichettatura, raccolta di eventuale materiale visibilmente, chiusura sportello | | |

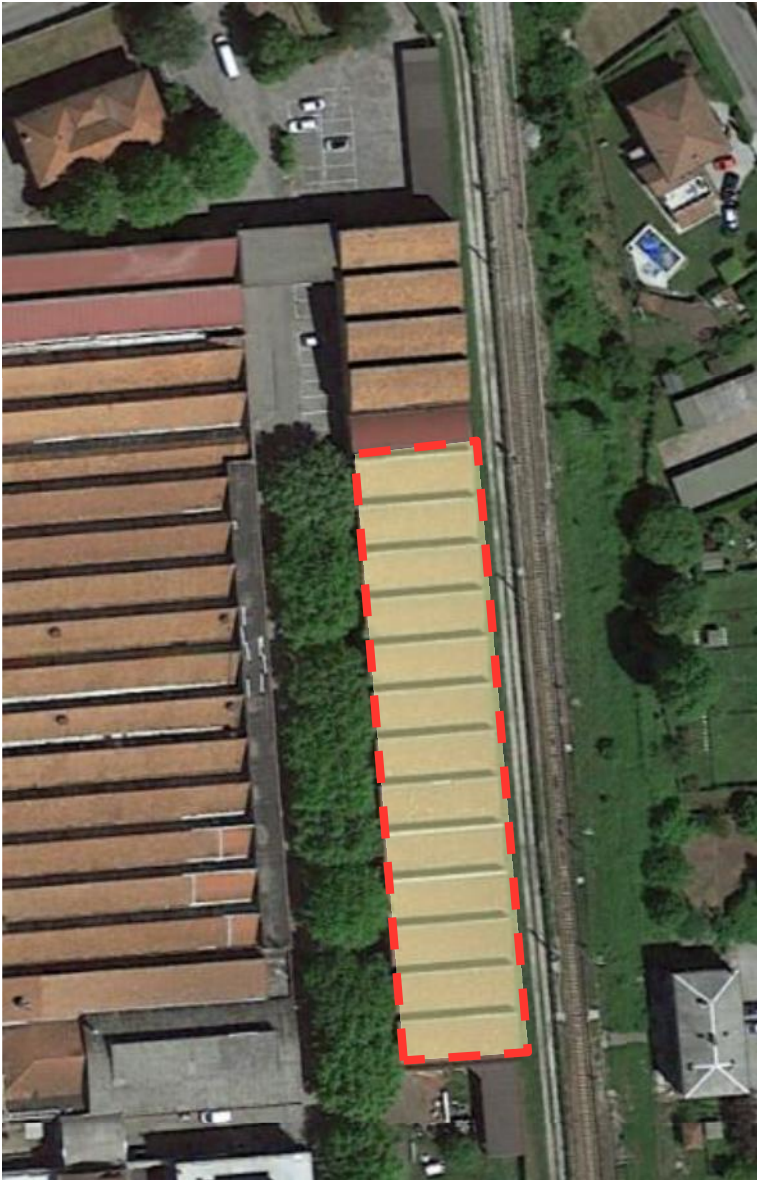
| ID Campione | Ubicazione | Tipo materiale | Pres/Ass Amianto | RdP |
|---|---|---|---|---|
| <p>Figura 5.3 – Foto satellitare con individuazione indicativa del fabbricato con gli infissi esterni aventi lo stucco in MCA</p> | | | | |

| ID Campione | Ubicazione | Tipo materiale | Pres/Ass Amianto | RdP |
|---|---|---|---|---|
| Operazioni di Messa in Sicurezza | | Etichettatura, incapsulamento, raccolta vetri rotti e posizionamento polietilene | | |

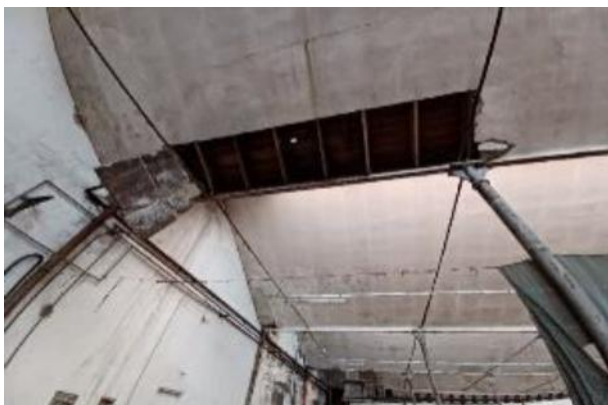
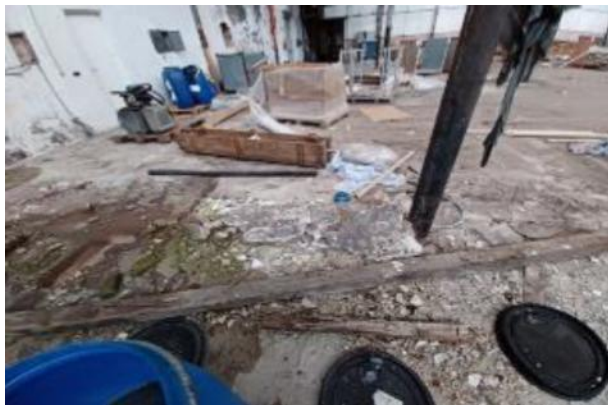
| ID Campione | Ubicazione | Tipo materiale | Pres/Ass Amianto | RdP |
|---|---|---|---|---|
| Figura 5.4 – Foto di dettaglio del materiale presente a quota p.c. a seguito del distacco. | | | | |

| ID Campione | Ubicazione | Tipo materiale | Pres/Ass Amianto | RdP |
|---|---|---|---|---|
| Operazioni di Messa in Sicurezza | | Etichettatura, rimozione del materiale presente all'interno, pulizia locale. Verifica porzione di solaio con eventuale ple in quota (a sbalzo) per poi incapsulamento nelle zone di rottura e distacco. Eventuale messa in sicurezza finestre rotte | | |

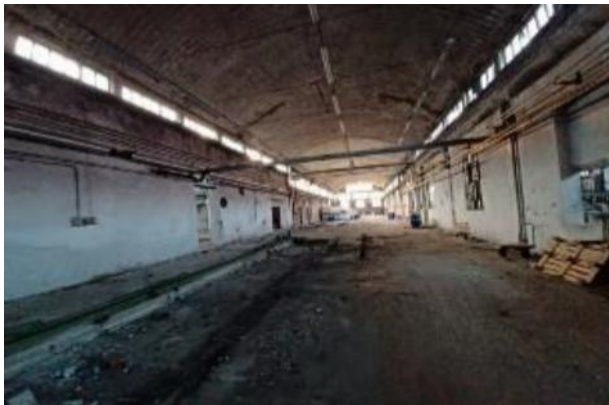
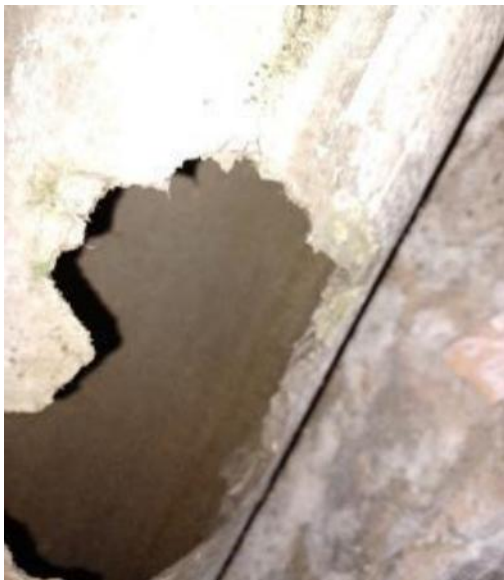
| ID Campione | Ubicazione | Tipo materiale | Pres/Ass Amianto | RdP |
|---|---|---|---|---|
| Figura 5.6 – Foto di dettaglio del materiale presente. | | | | |

| ID Campione | Ubicazione | Tipo materiale | Pres/Ass Amianto | RdP |
|---|---|---|---|---|
| 39 | Finissaggio e magazzino colori (Ed. M e L) | Pluviale | Presente | 2.402.283.025 |

| ID Campione | Ubicazione | Tipo materiale | Pres/Ass Amianto | RdP |
|---|---|---|---|---|
| Operazioni di Messa in Sicurezza | | Etichettatura, incapsulamento completo | | |

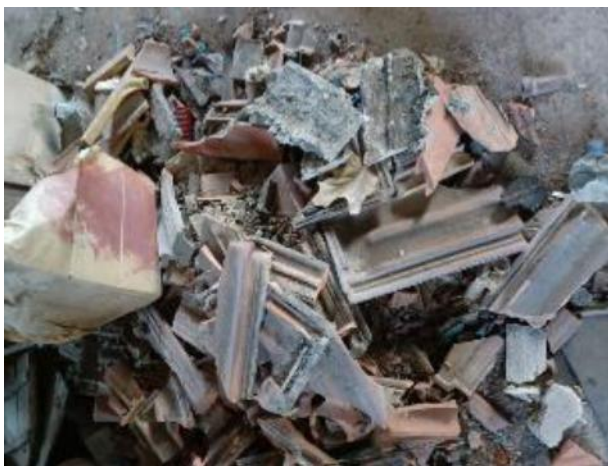
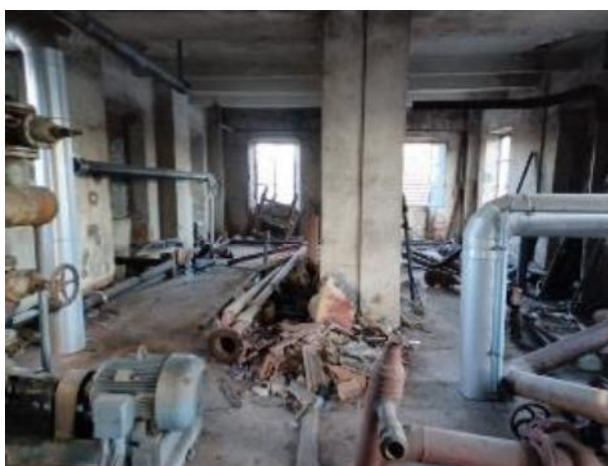
Figura 5.11 – Foto di dettaglio del materiale presente.

| ID Campione | Ubicazione | Tipo materiale | Pres/Ass Amianto | RdP |
|---|---|---|---|---|
| 49 | Deposito filati (Ed. A2) - Sottotetto | Materiale accatastato | Presente | 2.402.283.034 |
