**FASCICOLO FOTOGRAFICO**

LOTTO 1

**CATASTO FABBRICATI: COMUNE DI PALAZZO PIGNANO (CR) - VIA BARZONI, 1 -  
FOGLIO 7, PARTICELLA 32, SUB. 501 – UNITA' PRINCIPALE**

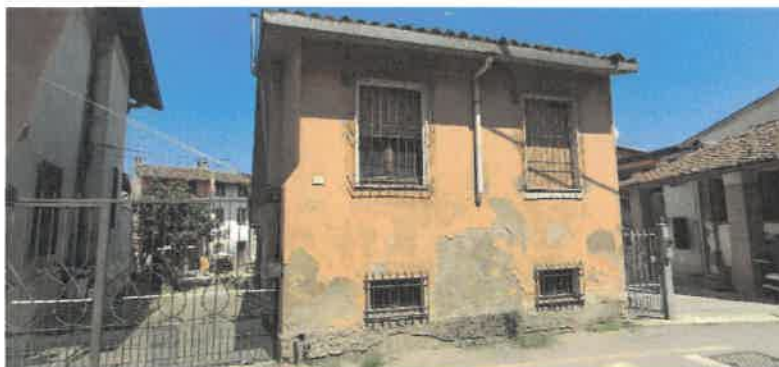
**Fotografia 1 – Vista Sud**  
(canna fumaria sul fronte ovest dismessa successivamente al rilievo fotografico)

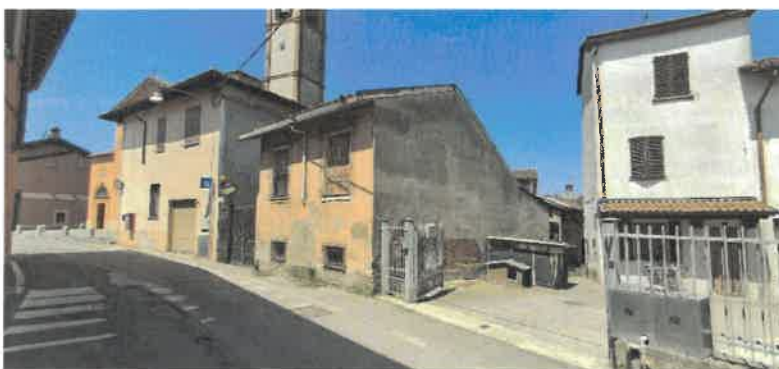
**Fotografia 2 – Vista Sud Est**

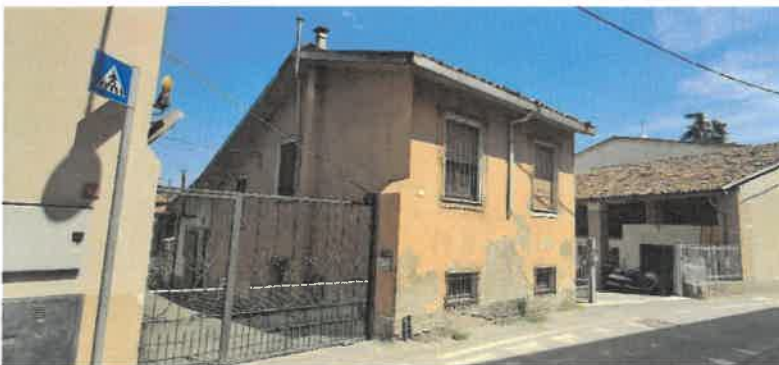
**Fotografia 3 – Vista Sud Ovest**  
(canna fumaria sul fronte ovest dismessa successivamente al rilievo fotografico)

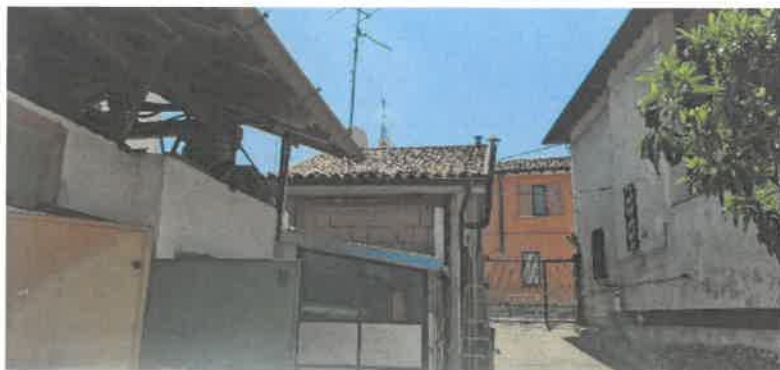
**Fotografia 4 – Vista Nord**

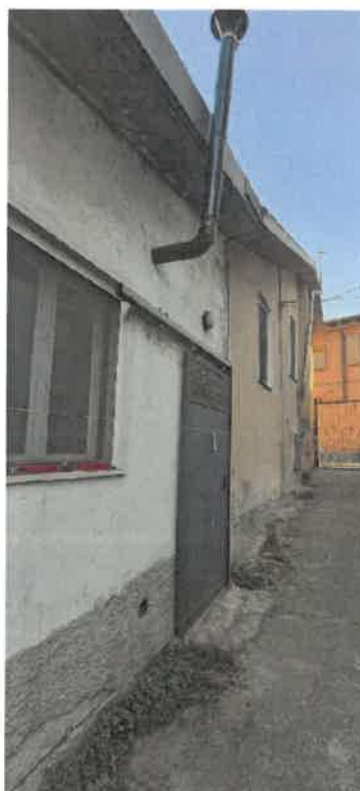
**Fotografia 5 – Vista Ovest**  
(canna fumaria sul fronte ovest dismessa successivamente al rilievo fotografico)

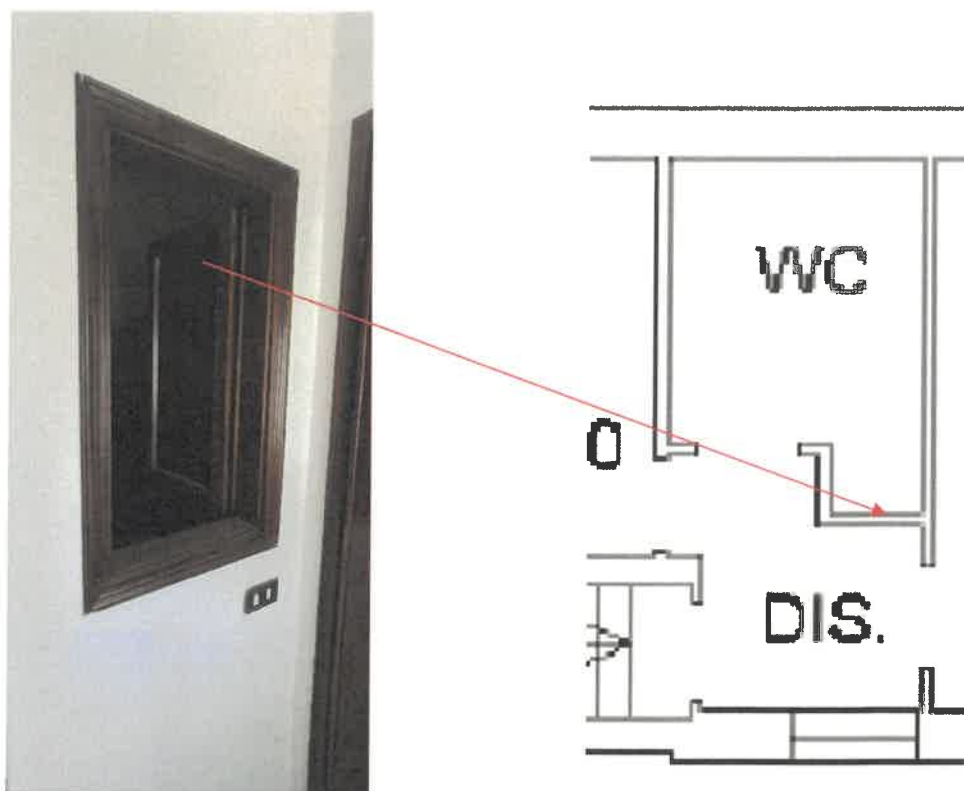
**Fotografia 17 – aereo illuminante interno non indicato nella planimetria catastale bagno a piano primo – da occludere in maniera permanente**

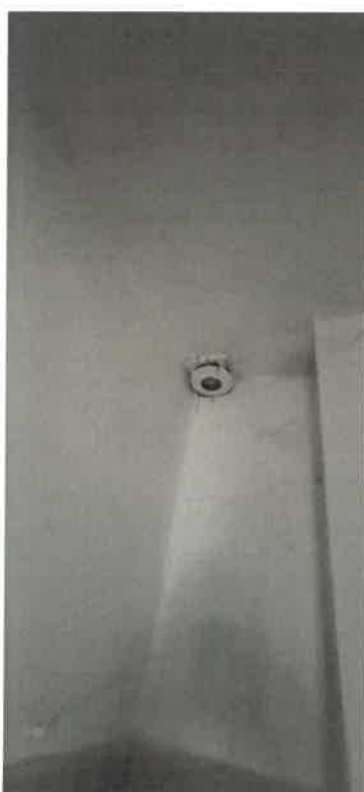
**Fotografia 18 – estrazione forzata bagno a piano primo (da verificare funzionamento effettivo e il rispetto del Regolamento Locale di Igiene Tipo di Regione Lombardia punto 3.4.22 Stanze da Bagno e WC: superficie apribile minima per il ricambio di aria,**

ventilazione forzata *“si possono realizzare bagni ciechi che devono essere dotati di un sistema di immissione ed estrazione dell’aria che assicuri un coefficiente di ricambio minimo di 6 volumi/ora se in espulsione continua ovvero di 12 volumi/ora se in aspirazione forzata intermittente a comando automatico adeguatamente temporizzato per assicurare almeno 3 ricambi per ogni utilizzazione dell’ambiente”*

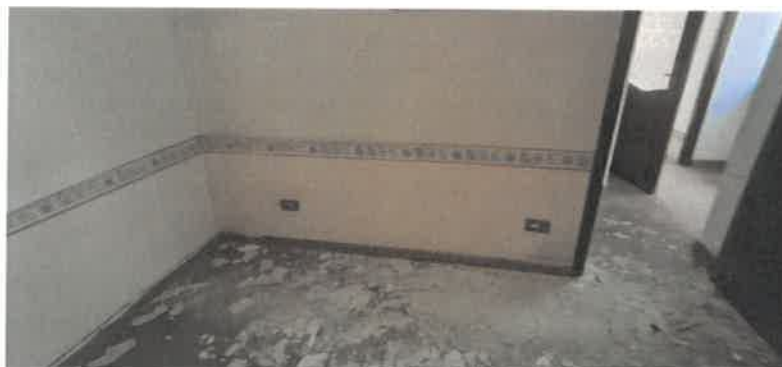
**Fotografia 19 – ripostiglio a piano primo adattato a cameretta in violazione del Regolamento Locale di Igiene tipo di Regione Lombardia**

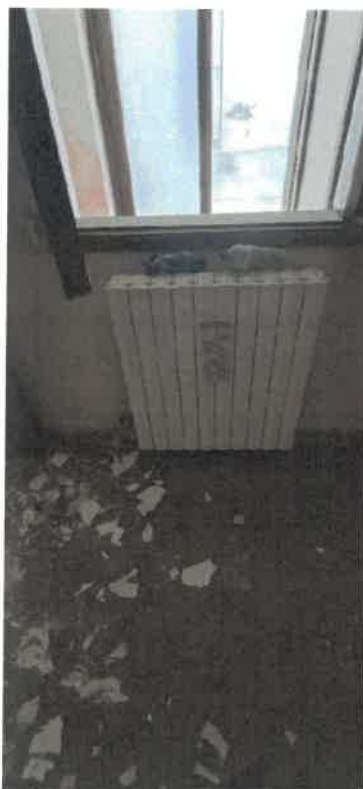
**Fotografia 20 – climatizzazione invernale del ripostiglio a piano primo in violazione della Legge Regionale 11 dicembre 2006, N. 24**

**(necessita di chiusura della parte di impianto)**

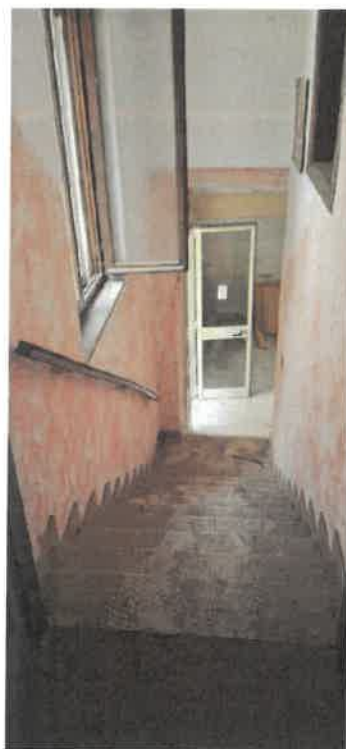
**Fotografia 22 – scala di collegamento tra piano primo e terra – mancorrente che richiede ripristini**

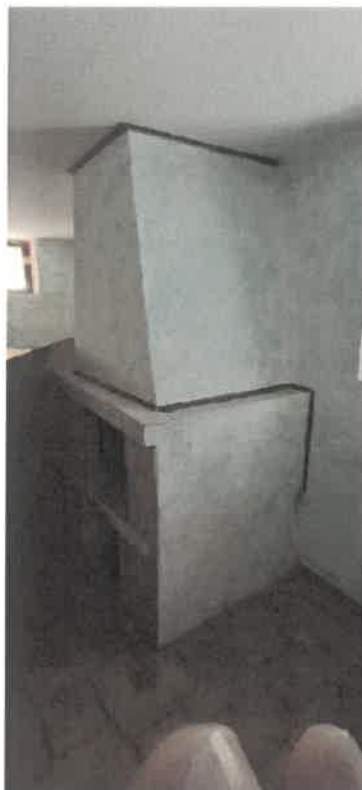
**Fotografia 32 – caminetto non chiuso, non certificato, non conforme alle Norme e in violazione della Legge Regionale 11 dicembre 2006, N. 24 (da dismettere) a piano terra – ripostiglio**

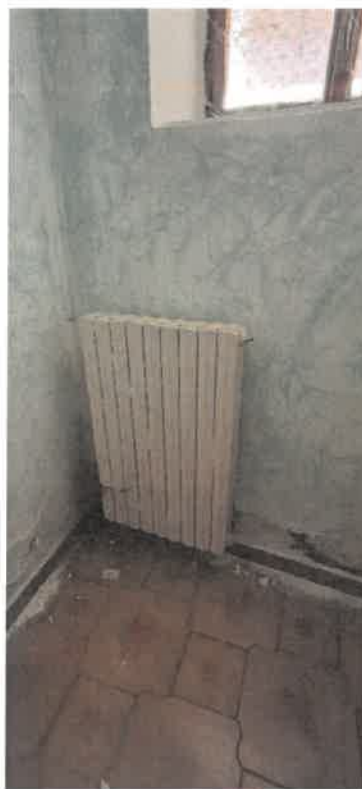
**Fotografia 33 – climatizzazione invernale del ripostiglio a piano terra in violazione della Legge Regionale 11 dicembre 2006, N. 24 (necessita di chiusura della parte di impianto)**

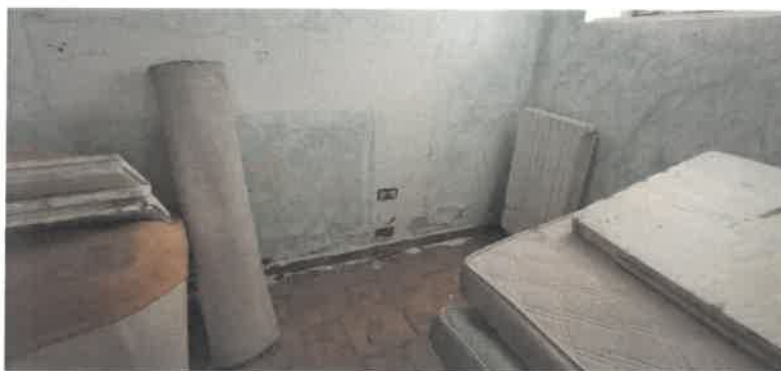
**Fotografia 34 – fenomeni di umidità di risalita a piano terra**

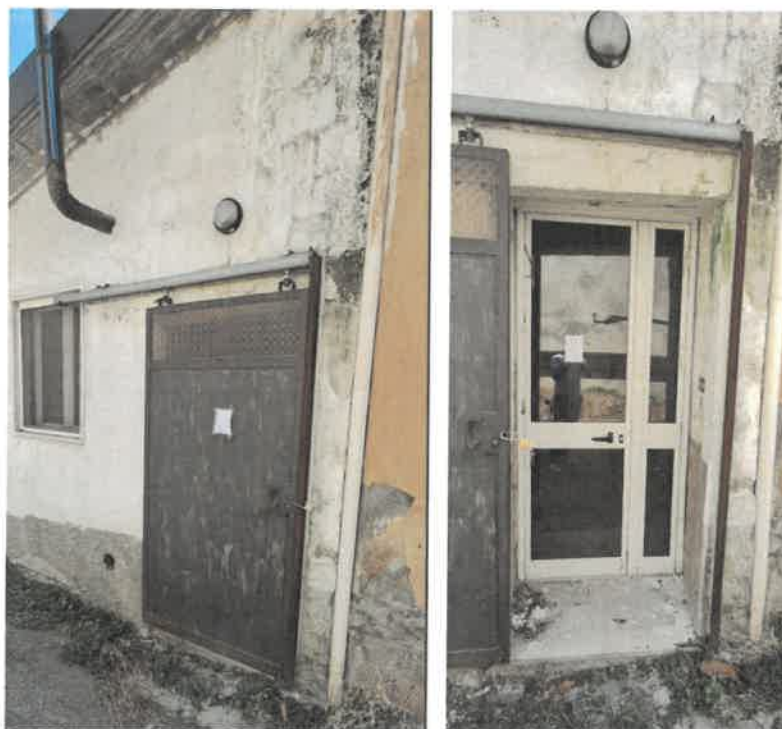
**Fotografie 36 e 37 – anta di ferro scorrevole a protezione dell'ingresso principale e porta finestra interna in alluminio**

**Soglia di altezza non conforme per Legge 9 gennaio 1989, n. 13**

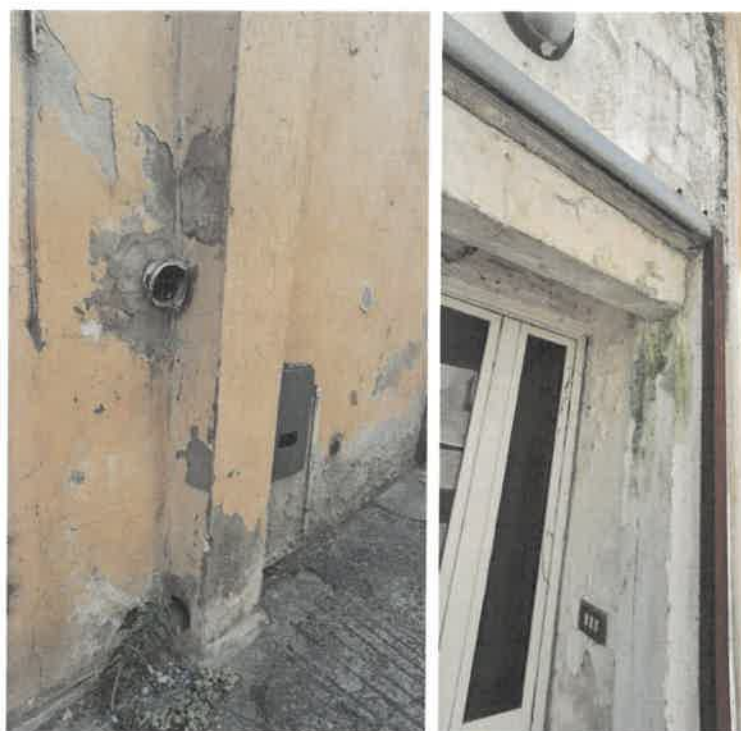
**Fotografie 38 e 39 – stato di conservazione intonaci esterni**

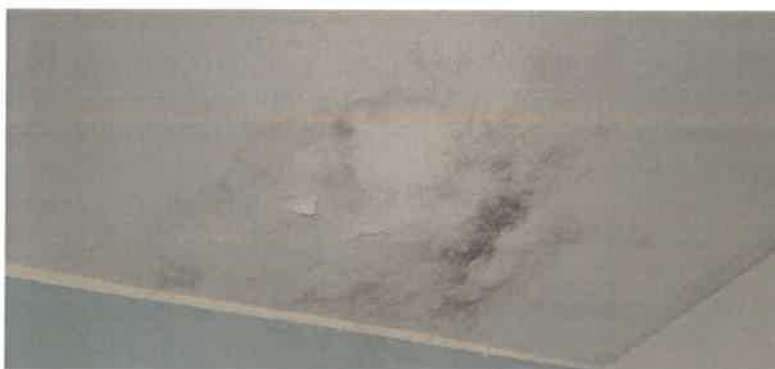
**Fotografia 40 – fenomeni infiltrativi nella camera matrimoniale a piano primo da copertura**

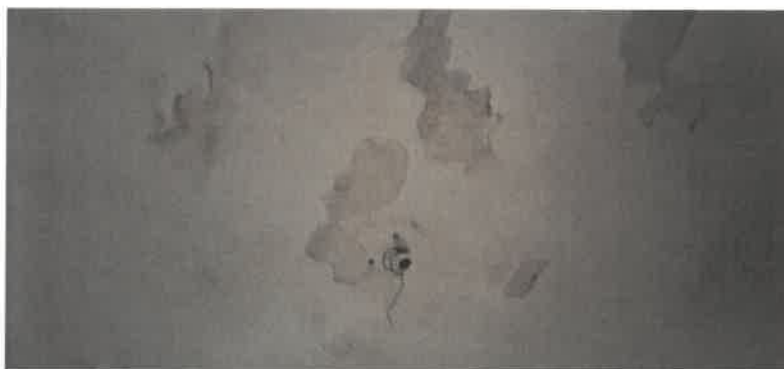
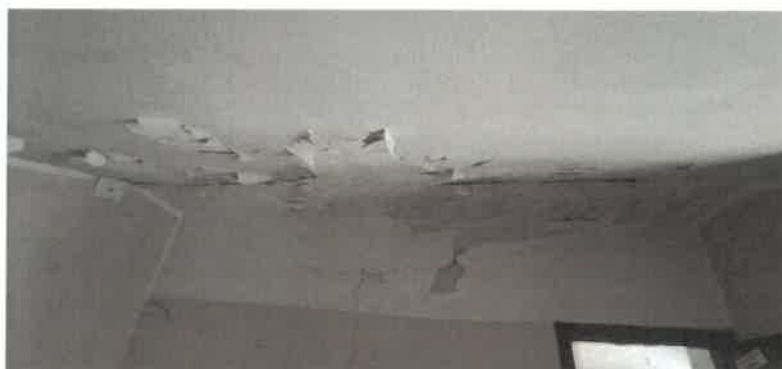
**Fotografie 41 e 42 – fenomeni infiltrativi nel bagno e ripostiglio a piano primo da copertura**

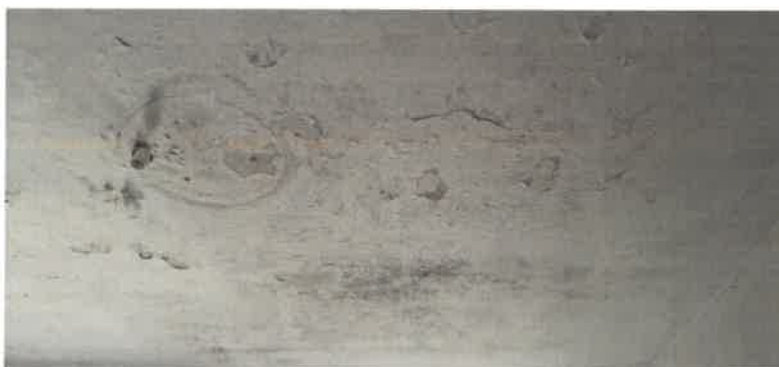
**Fotografia 43 – fenomeni infiltrativi cucina a piano terra**

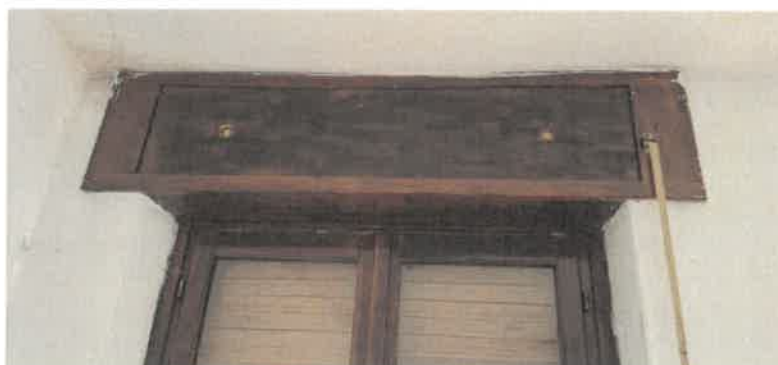
**Fotografia 44 – ponti termici nella camera matrimoniale a piano primo**

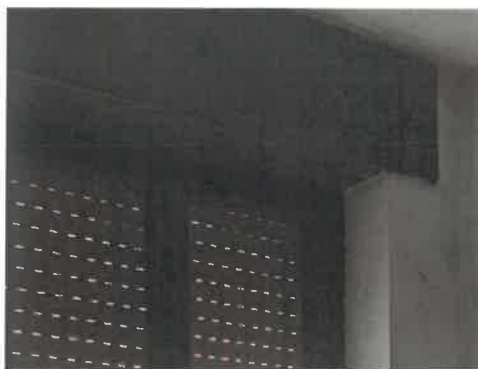
**Fotografia 45 – ponti termici nella camera matrimoniale a piano primo**

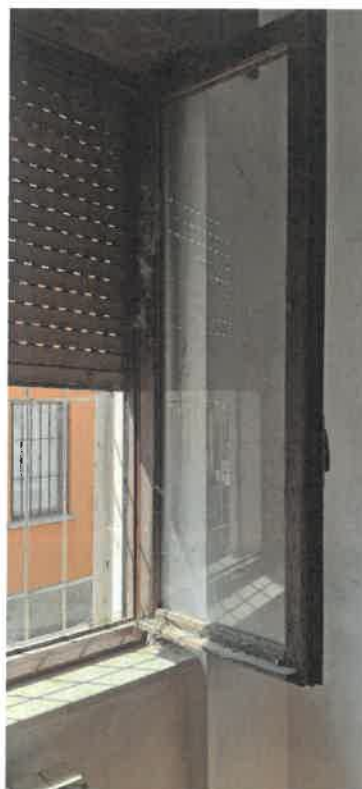
**Fotografia 46 – serramenti esterni in legno e vetro semplice che richiedono ripristini - camera matrimoniale a piano primo da copertura**

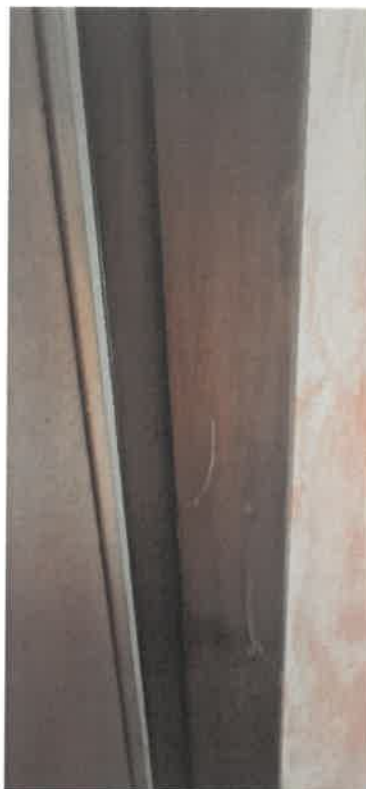
**Fotografia 47 – porte da interni che richiedono ripristini**

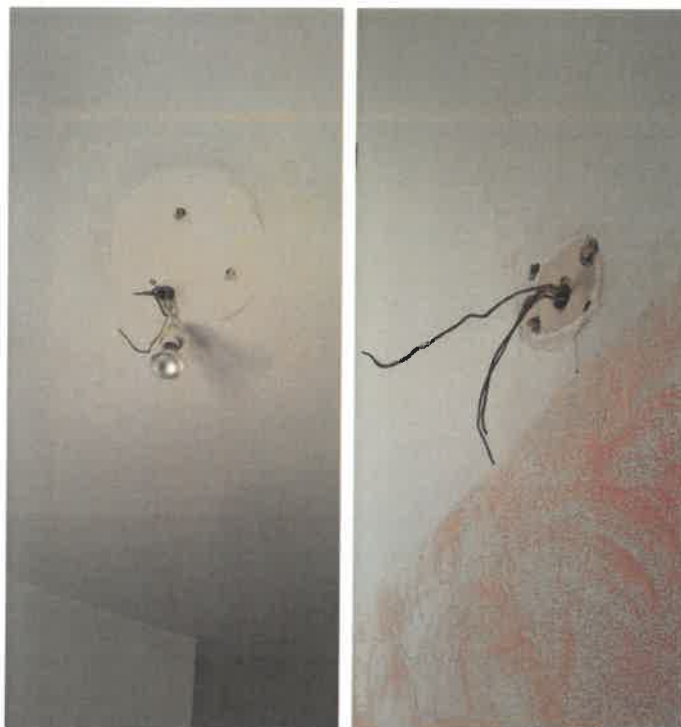
**Fotografie 48 e 49 – intonaci interni che richiedono ripristini**

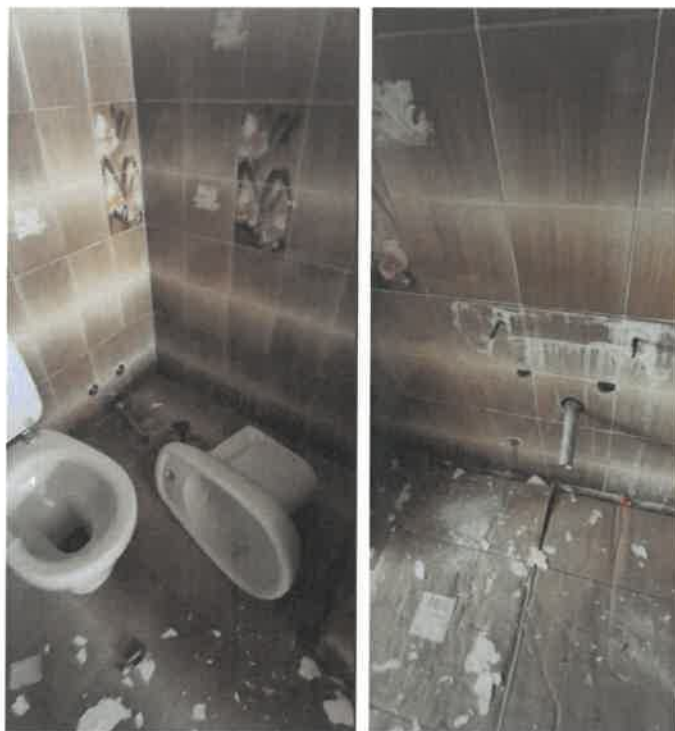
**Fotografie 50 e 51 – sanitari che richiedono ripristini e reintegri – bagno piano primo**

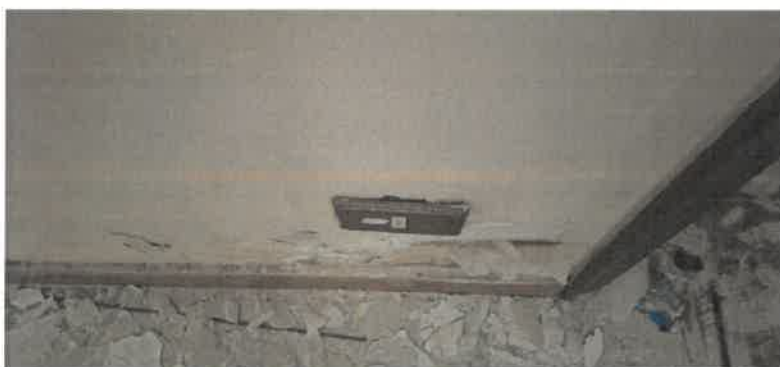
**Fotografia 52 – fenomeni infiltrativi da bagno a ripostiglio a piano primo**

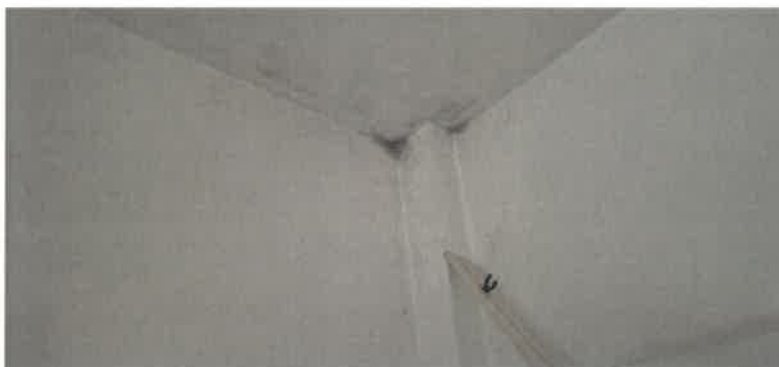
**Fotografia 64 – ponti termici a piano terra**

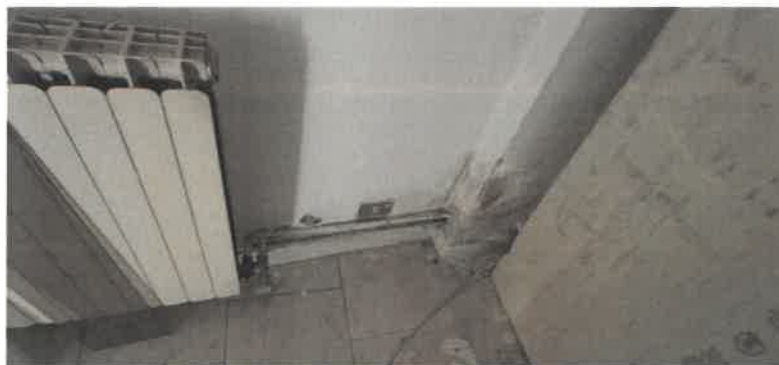
**Fotografia 65 – fenomeni infiltrativi a piano terra**

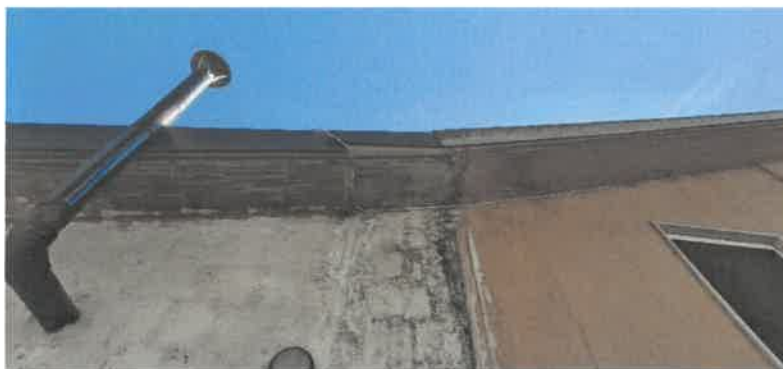
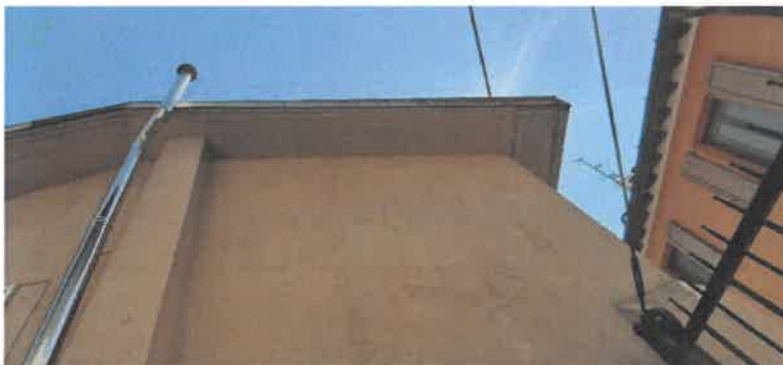
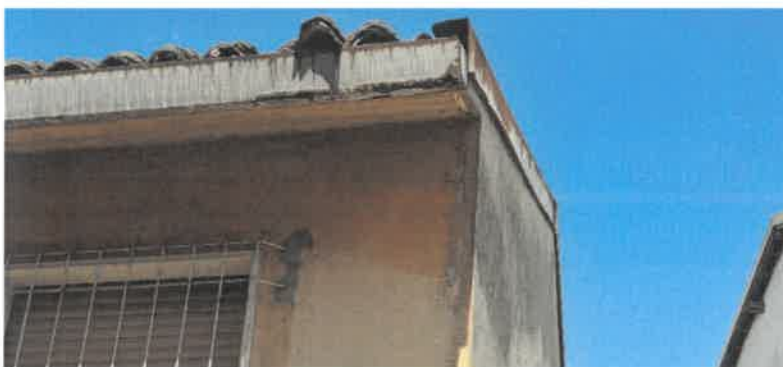
Fotografie 66, 67 e 68 – stato di conservazione gronda in getto di calcestruzzo (fessurata) e lattonerie esterne (ossidate)  
(canna fumaria sul fronte ovest dismessa successivamente al rilievo fotografico)

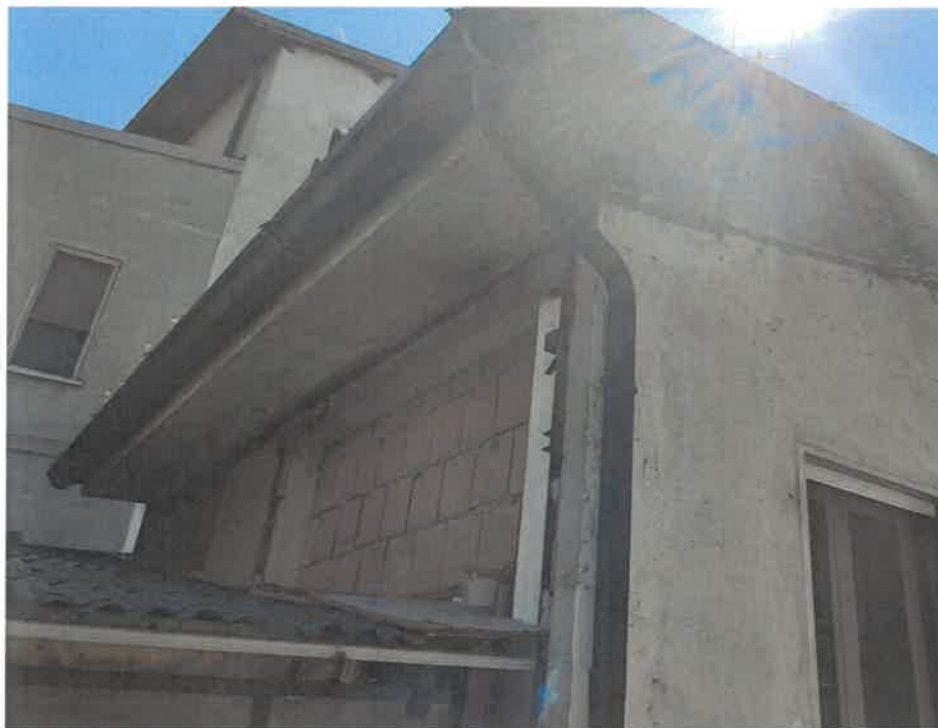
**Fotografia 69 – prospetto Nord non conforme al Regolamento Locale di Igiene Tipo di Regione Lombardia punto 3.4.44 Spessore dei muri esterni “(...) in relazione ai materiali di costruzione impiegati, per la protezione dei locali dalle variazioni termiche e dall’azione degli agenti atmosferici.”**

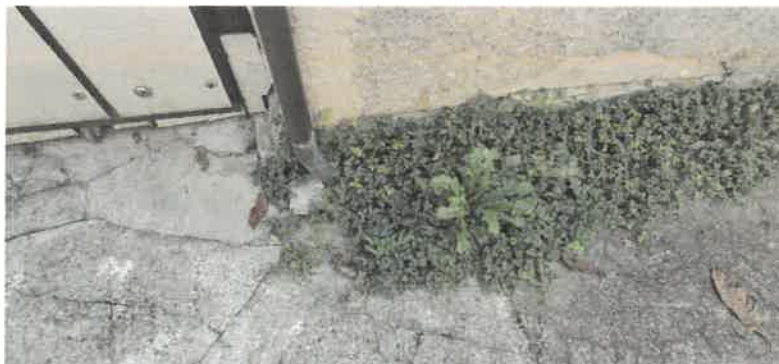
**Fotografia 70 – stato conservativo del collettamento acque meteoriche**

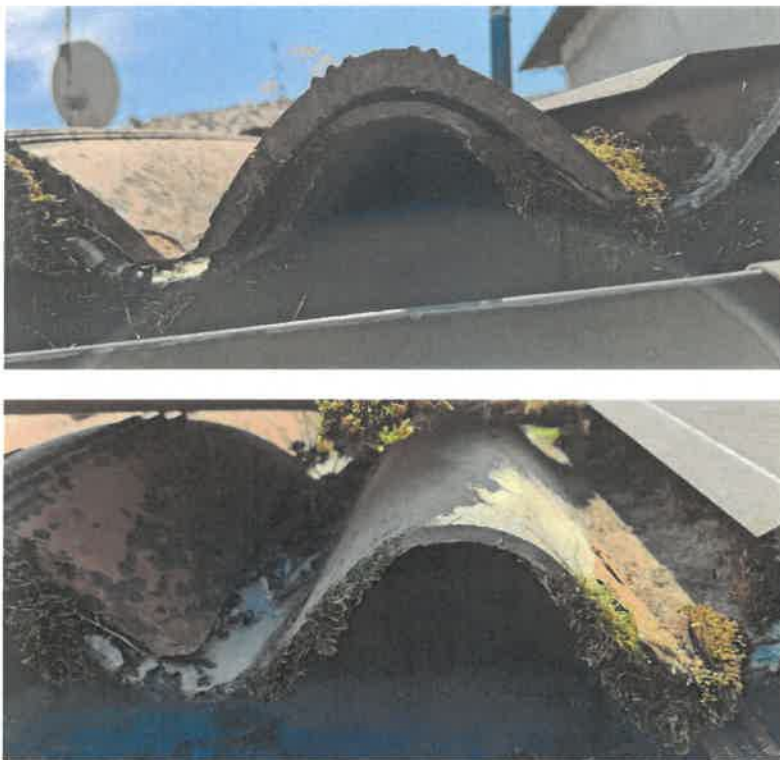
Fotografie 73 e 74 – sospetta presenza di onduline sotto coppi in cemento amianto

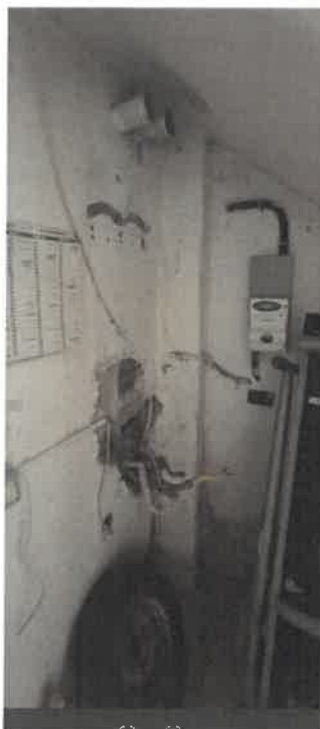
**Fotografia 80 – contatore energia elettrica nel sottoscala / generatore di calore mancante**
