# TRIBUNALE ORDINARIO - MACERATA

**175/2023**

## CONSULENZA ESTIMATIVA GIUDIZIARIA

**A** **ABITAZIONE CIELO-TERRA** a PIEVE TORINA località Piecollina 12, della superficie commerciale di **190,85** mq per la quota di 1/1 di piena proprietà (.

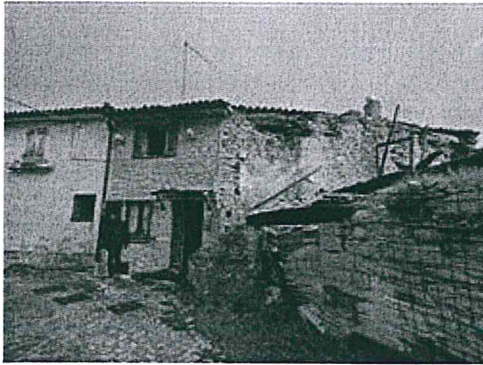
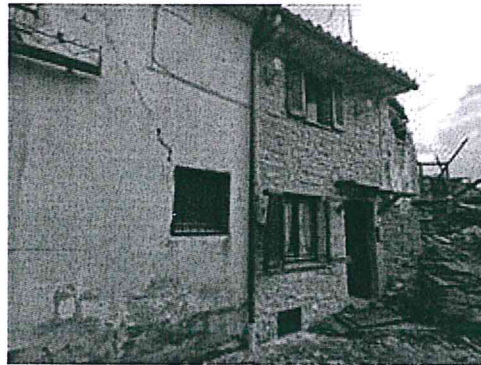
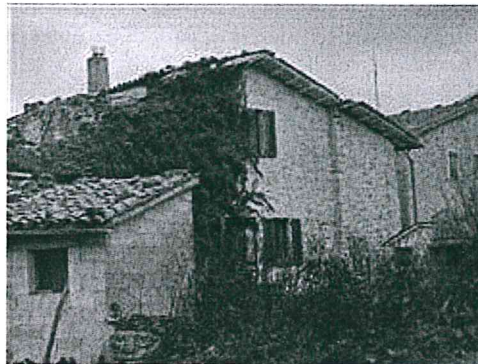
Diritti di piena proprietà pari ad 1/1 di un'**ABITAZIONE cielo-terra** disposta su due livelli, attualmente inagibile causa danni dal sisma del 2016 e successive scosse, ubicata nel Comune di Pieve Torina (MC), località Piecollina n. 12. L'immobile trovasi ubicato nel Comune di Pieve Torina, in località Piecollina n. 12 e sviluppa una superficie commerciale complessiva pari a 170 mq (di cui 110 mq utili) oltre corte esclusiva di mq 139 circa. L'immobile è composto al piano terra da una cucina, soggiorno con camino, ripostiglio e corte esclusiva in parte pavimentata. Al piano primo trovasi ubicata la zona notte composta da n. 3 camere da letto ed un bagno.

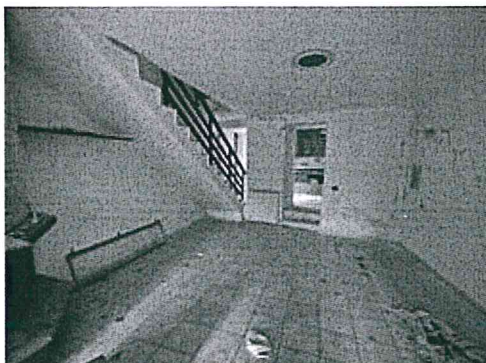
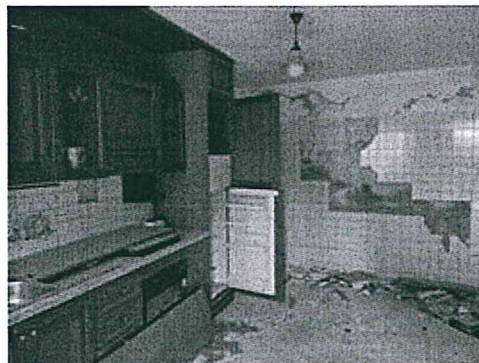
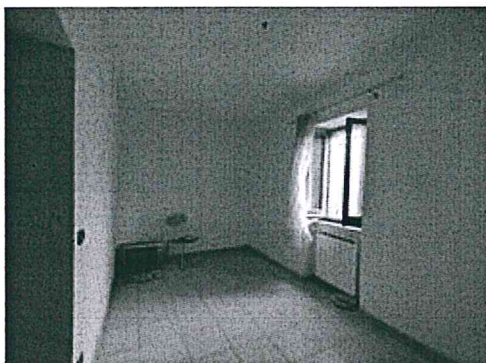
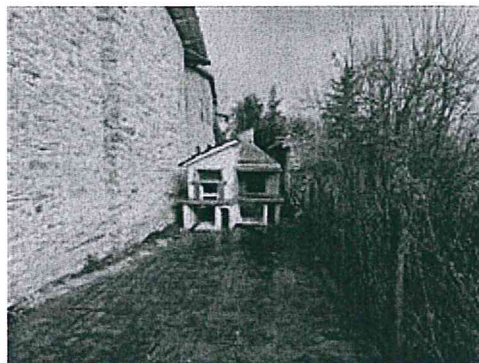
La struttura portante del fabbricato è in muratura con solaio di piano in laterocemento e copertura del tipo a due falde. I fronti esterni presentano muratura mista di forma regolare. Durante il sopralluogo è emerso che l'edificio contiguo a sud è crollato a seguito degli eventi calamitosi. Tale crollo ha comportato anche il danneggiamento grave della porzione di muratura in comunione tra i due edifici (vedi foto nn. 1 e 2). Anche il resto della muratura perimetrale presenta varie lesioni, molte delle quali passanti. Dalla lettura delle licenze edilizie reperite presso l'ufficio tecnico comunale, si evince che l'immobile era stato ristrutturato nell'anno 1988 e successivamente nell'anno 1996, come testimoniato dalla domanda di agibilità del 11/05/1999 presentata dagli allora proprietari.

Nel complesso, l'abitazione risulta strutturalmente compromessa, con un grave rischio per la sicurezza degli occupanti a causa del danneggiamento generalizzato della struttura portante e della perdita di stabilità.
