# STABILIMENTO

## Relazione sullo stato ambientale

| | Data | Redatto (RT) | Revisionato (RA) | Approvato (RC) * |
|---|---|---|---|---|
| Num. Rif. 26-143 | | 26-143-Relazione Ambientale | | |

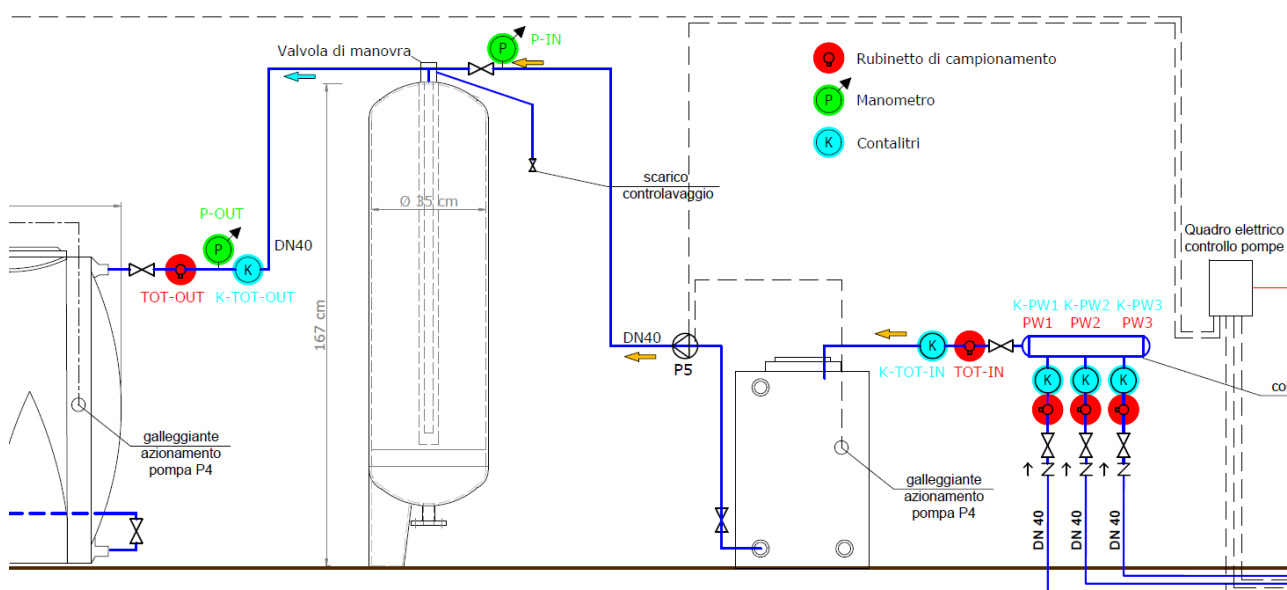
La Messa in Sicurezza Operativa risulta tuttora attiva mediante impianto di Pump & Treat, costituito da barriera idraulica, trattamento delle acque emunte e successivo convogliamento delle acque trattate nel circuito aziendale (Figura 1). Il sistema è sottoposto a controlli periodici, con verifiche di funzionamento dell'impianto, misure piezometriche, controllo di volumi e portate emunte e campionamenti delle acque sotterranee e delle acque in ingresso e uscita dall'impianto. Le attività vengono rendicontate mediante report periodici trasmessi agli Enti di controllo.

**Figura 1** Impianto trattamento acque con identificazione punti di campionamento

L'impianto di Pump & Treat risulta efficace nell'abbattimento della contaminazione. I dati relativi alle acque trattate in uscita dall'impianto evidenziano la compatibilità con i limiti previsti per lo scarico in pubblica fognatura, con riferimento alla Tabella 3, Allegato 5, Parte Terza del D.Lgs. 152/06. Le acque trattate vengono successivamente convogliate al sistema aziendale di adduzione delle acque di processo e poi allo scarico.

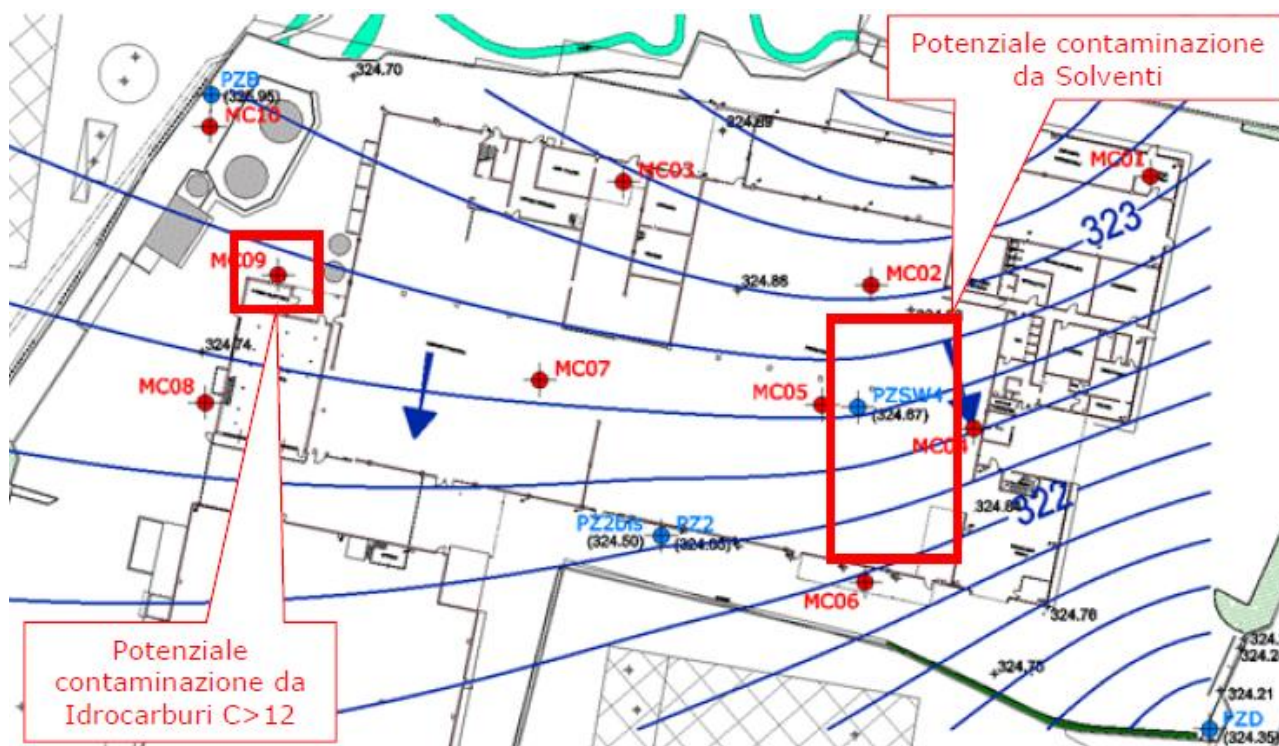
Per quanto riguarda la matrice suolo, le indagini preliminari svolte nel 2022 non hanno evidenziato superamenti dei limiti previsti dal D.Lgs. 152/06, Tabella 1, Colonna B, per siti ad uso commerciale/industriale. Tuttavia, in via cautelativa, sulla base delle informazioni storiche e dei dati disponibili, sono state individuate alcune aree potenzialmente critiche, in particolare in corrispondenza dell'area PZSW4 per i solventi clorurati e dell'area MC09 per gli idrocarburi pesanti (Figura 2). La stima preliminare delle eventuali passività connesse ai terreni, da verificare mediante ulteriori approfondimenti e solo nell'ambito di un eventuale intervento di bonifica, è stata valutata nell'ordine di Euro 130.000 per lo smaltimento dei terreni, oltre a circa Euro 15.000 per attività professionali e analisi di laboratorio.

Figura 2 Suoli: aree critiche

Per la matrice terreni, le indagini eseguite nel 2022 mediante 10 microcarotaggi spinti fino a circa 1 m da piano campagna, con analisi su metalli, idrocarburi e solventi clorurati, non hanno evidenziato superamenti dei limiti previsti per destinazione d'uso industriale/commerciale. Restano tuttavia individuate, in via preliminare e cautelativa, alcune aree potenzialmente critiche sulla base delle risultanze storiche e dei valori prossimi ai limiti rilevati localmente. Alla luce del quadro complessivo, la principale criticità ambientale attualmente in essere rimane pertanto riferita alla falda, per la quale risulta necessario mantenere attiva la barriera idraulica e proseguire il monitoraggio secondo le modalità approvate dagli Enti.

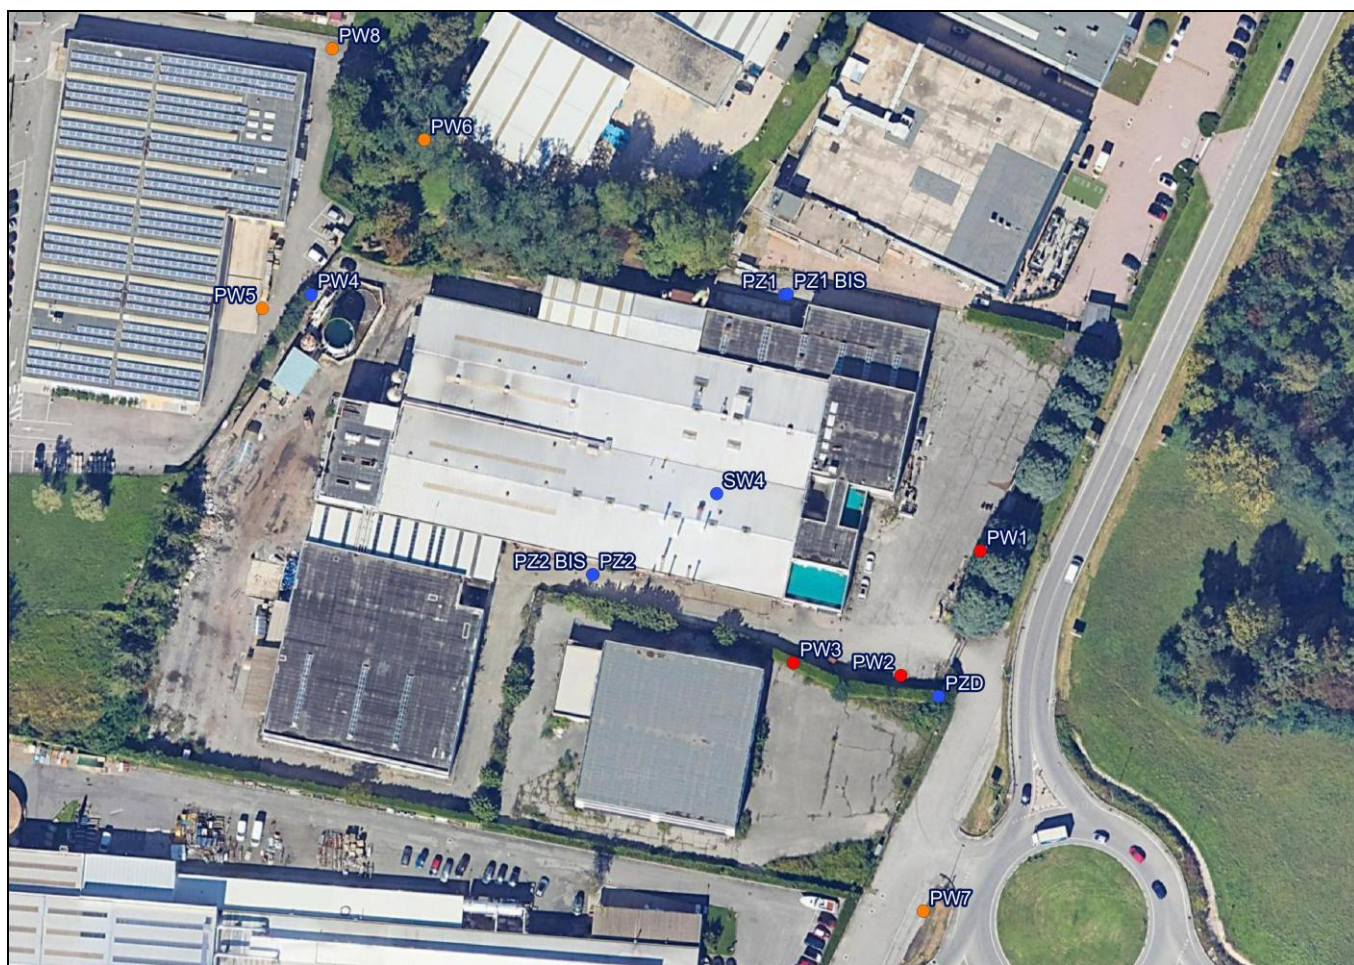
La rete di monitoraggio (Figura 3) è costituita da piezometri storici, da piezometri realizzati nel 2017 nell'ambito della MISO e da piezometri esterni realizzati successivamente per il controllo dell'assetto idrogeologico e della qualità delle acque. I dati più recenti indicano che le concentrazioni più elevate sono state rilevate nei punti PW4, SW4, PW3 e PZ1. In particolare, PW4 e PZ1 rappresentano punti posti a monte idrogeologico del sito e mostrano valori significativi di contaminazione, elemento che evidenzia un quadro ambientale articolato e non riconducibile in modo univoco alla sola area interna allo stabilimento.

Il Punto di Conformità, inizialmente individuato in PZD, è stato successivamente sostituito con PW7. Tale punto presenta concentrazioni generalmente inferiori rispetto a quelle rilevate in ingresso al sito e a monte della barriera, pur con occasionali superamenti dei limiti normativi. Il gradiente idraulico medio, calcolato lungo la direttrice PW4-PW7, risulta pari a circa 2,1%, con direzione di flusso sostanzialmente NO-SE e relativamente costante nelle diverse campagne di misura.

Figura 3 Ubicazione punti della rete di monitoraggio
