## BENI IN ROBECCHETTO CON INDUNO VIA TRE GIUGNO 55

### APPARTAMENTO

**appartamento** a ROBECCHETTO CON INDUNO via Tre Giugno 55, della superficie commerciale di **105,99** mq per la quota di 1/1 di piena proprietà ( \*\*\* DATO OSCURATO \*\*\* )

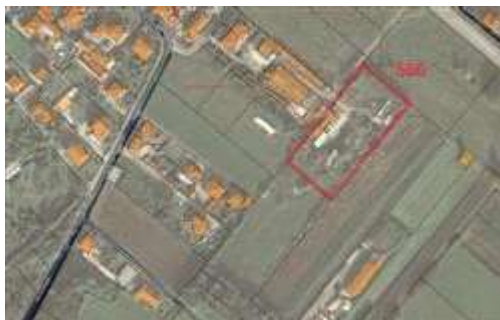
E' attraversato da elettrodotto, di cui viene citata servitù nell'atto di acquisto, ma non è stata rinvenuta alcuna trascrizione a riguardo.
