**Tribunale di Nocera Inferiore**

**ESECUZIONE IMMOBILIARE n° 181/2019**

**Note Esplicative**

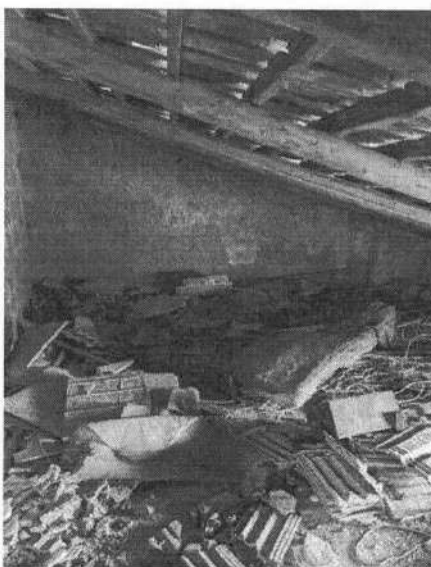
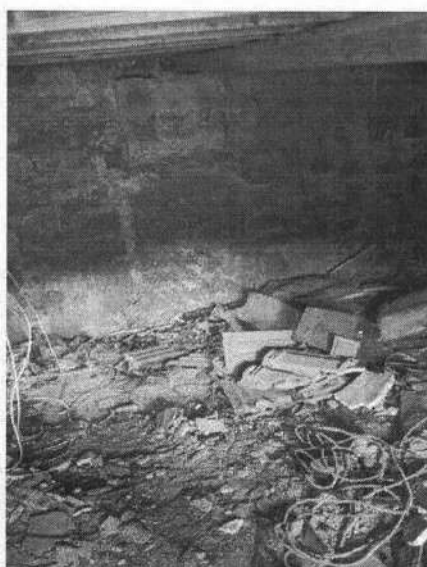
Nello specifico, circa il locale deposito di sottotetto, pur avendo già sottolineato la presenza di materiali di risulta, il cui smaltimento "permetterebbe una migliore preservazione dei livelli abitativi sottostanti",

Sopralluogo del 20/06/2023 (cfr. Relazione Grafico Fotografica Foto 34-35 già agli atti)

**il sottoscritto CTU, non ravvede motivi d'urgenza in quanto, i materiali accumulati, prevalentemente edili, non compromettono la staticità del solaio sottostante,** ma contribuiscono "solamente" a fenomeni di degrado secondari negli ambienti letto al piano primo, già scarsamente ventilati e per la cui risoluzione sono state già apportate le dovute detrazioni a seguito della formulazione del prezzo a base d'asta.

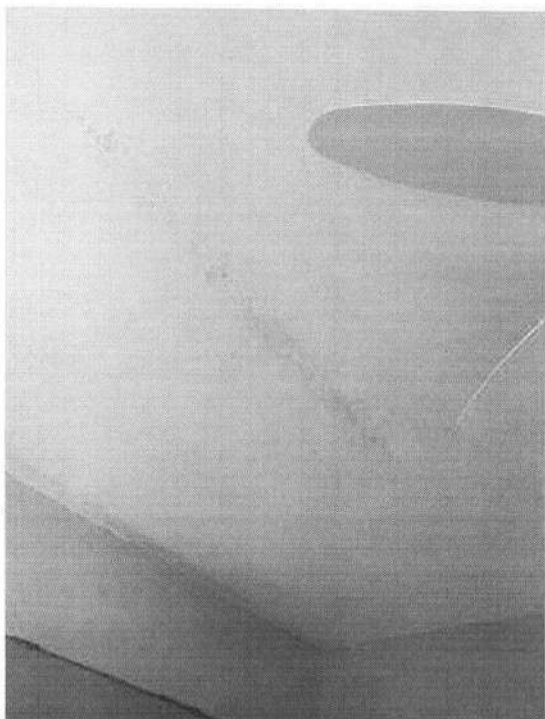
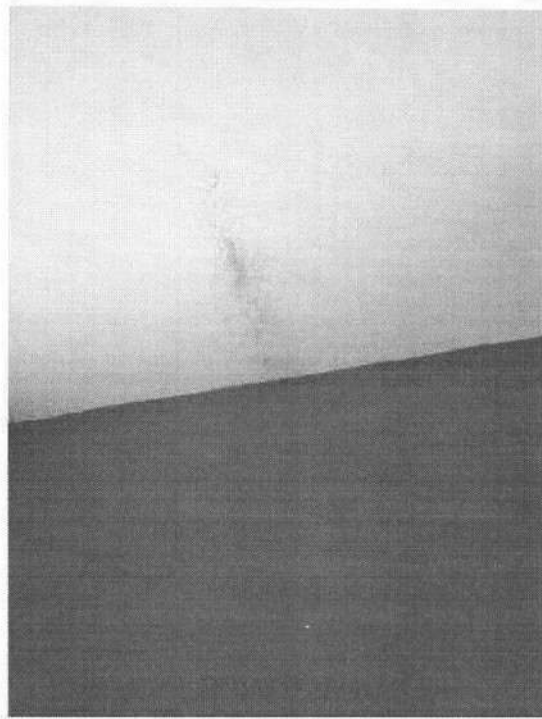
Sopralluogo del 20/06/2023 (cfr. Relazione Grafico Fotografica Foto 24-25 già agli atti). Fenomeni di degrado al soffitto in corrispondenza del locale deposito di sottotetto.

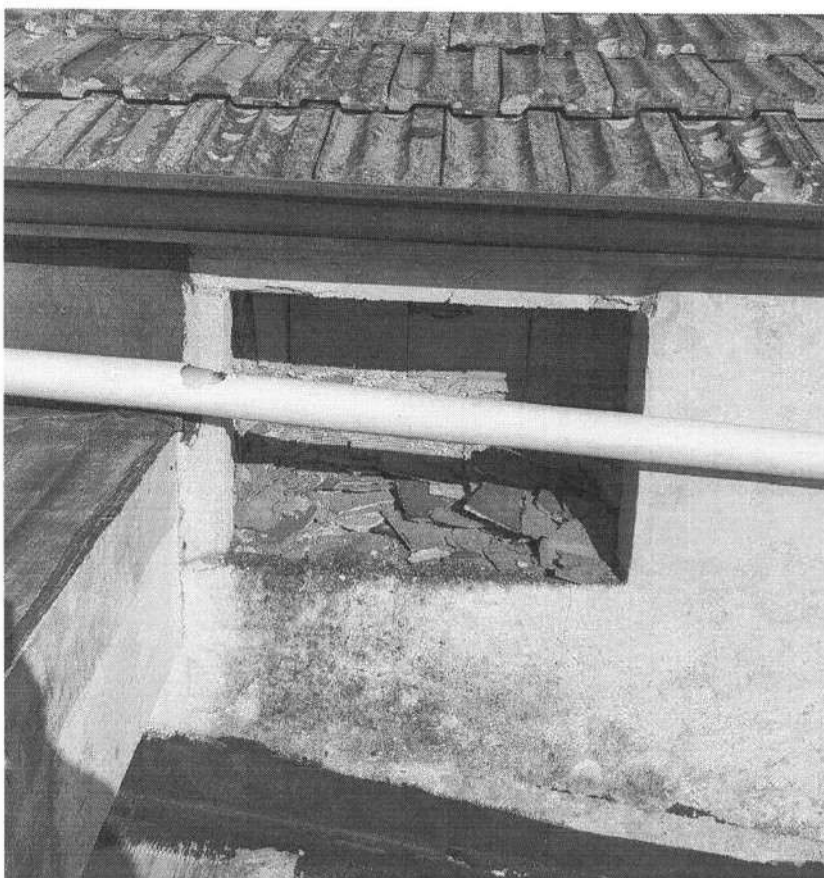
Inoltre, a seguito di ultimo sopralluogo del giorno 28/06/2024, le condizioni del locale di sottotetto risultano invariate per cui il deposito non viene utilizzato dalla [REDACTED] [REDACTED] materiali possessori dell'immobile. Cosa, tra l'altro, ipotizzabile in quanto l'accesso principale risultava e risulta tutt'ora occluso. L'unico varco esistente, oltre ad un punto luce non raggiungibile dal piano di copertura, risulta essere una feritoia orizzontale di dimensioni ridotte (25cm\*80cm) che renderebbe, pur volendo, davvero poco agevole l'utilizzo degli spazi in esame.

Sopralluogo del 28/06/2023. Unico accesso agevole al locale deposito di sottotetto occluso con laterizi e malta cementizia ed ostacolato da tubo in PVC utilizzato per il deflusso delle acque meteoriche.

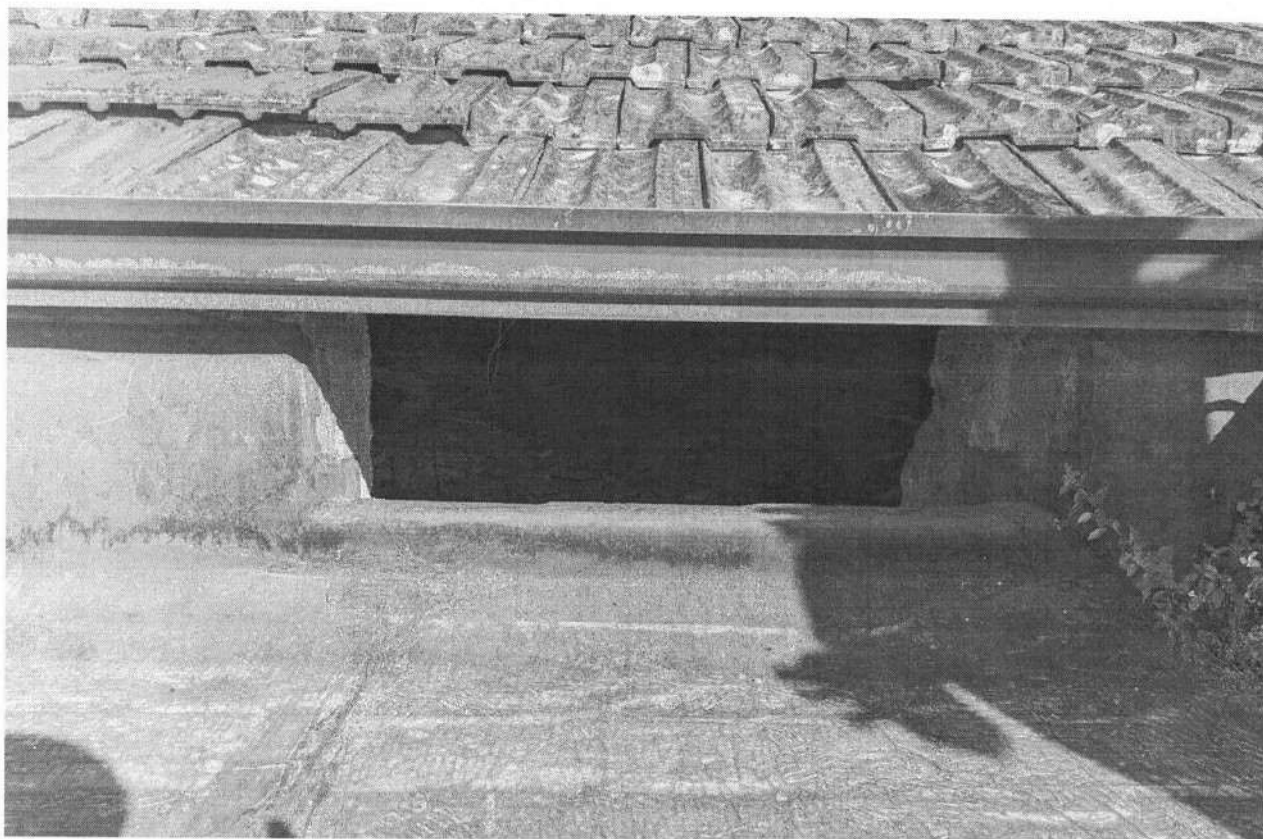
Sopralluogo del 28/06/2023. Feritoia orizzontale di dimensioni pari a 25 cm di altezza ed 80 in larghezza. Unico eventuale punto di accesso al locale deposito di sottotetto ma che, di fatto, ne rende impossibile o poco agevole la fruizione.

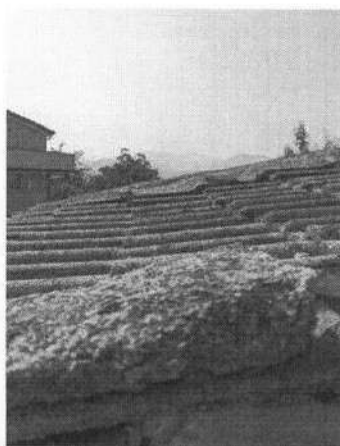
Foto 31: Il manto di copertura necessita di revisione di tenuta e messa in sicurezza.

il sottoscritto CTU non si riferiva, di certo, alla tenuta statica dei solai di copertura del wc al piano primo ma semplicemente all'eventuale riassetto della porzione di tegolato sovrastante.

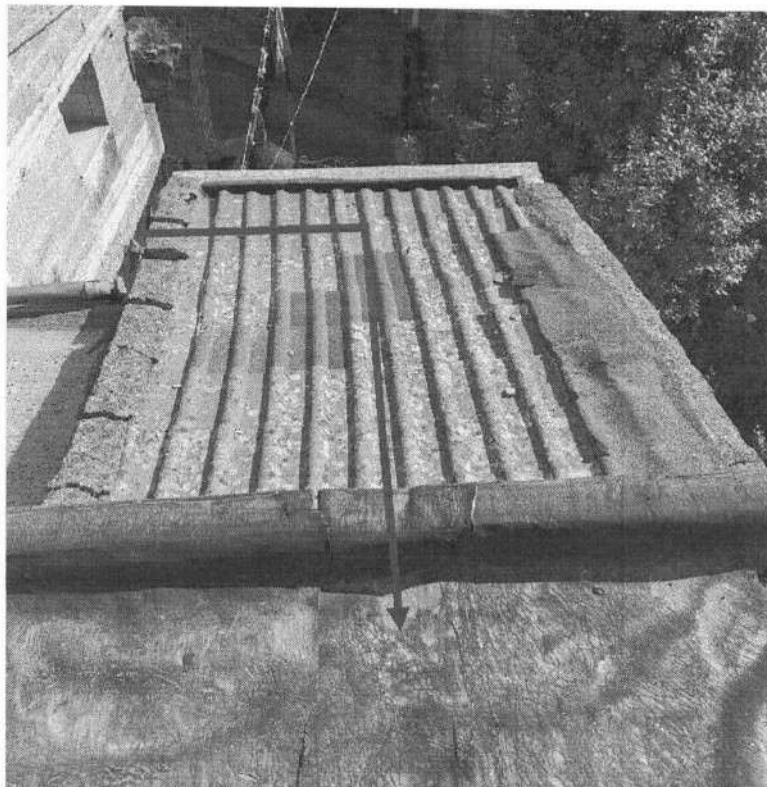
Sopralluogo del 28/06/2023. Tegolato in corrispondenza del bagno al piano primo e percorso di accesso al tetto

Precisamente le tegole andrebbero correttamente posate, al fine di garantirne la tenuta nei confronti degli agenti atmosferici, impedirne quindi eventuali spostamenti sotto l'azione del vento e, di conseguenza, fenomeni infiltrativi e di stillicidio, a seguito di successivi eventi meteorici, con inevitabile degrado degli intonaci sottostanti così come già lamentato in sede di accessi del 2023 e ribadito durante ultimo sopralluogo del 28/06/2024, oltre che rendere più agevole il passaggio.

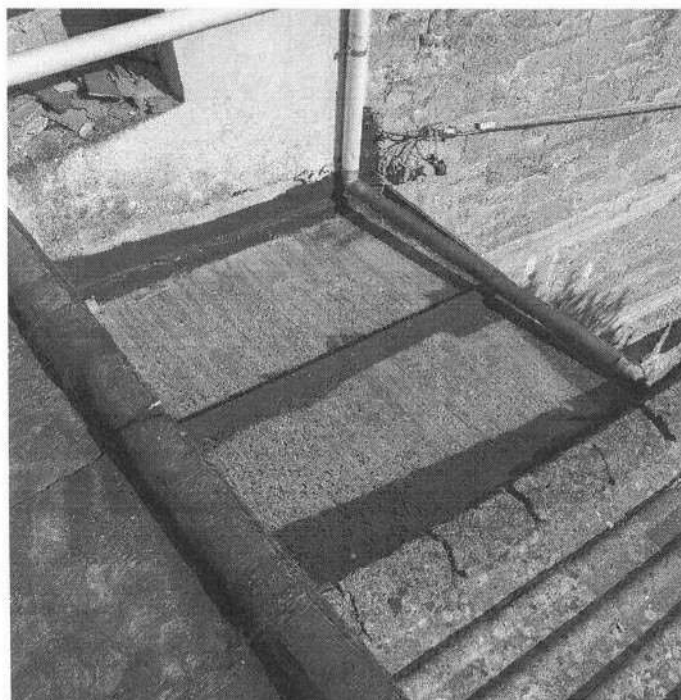
La botola, invece, *“sebbene da ripristinare con eventuale scala a molla, al fine di consentire un accesso più agevole al piano di copertura”*, non costituisce ostacolo al passaggio per il raggiungimento della porzione piana del tetto, sede di impianti (TV, grondaie e tubi in PVC per il convogliamento delle acque meteoriche), che periodicamente, assieme al tegolato, come più volte sottolineato della [REDACTED] io bisogno di manutenzione.

Sopralluogo del 28/06/2023. Botola, eventualmente da ripristinare, al fine di rendere più agevole l'accesso al tetto.
