**TRIBUNALE DI PADOVA**  
**Cancelleria Esecuzioni Immobiliari**

**ESECUZIONE IMMOBILIARE**  
**RG. n. 125/2025**  
**Giudice: dott. Giovanni Giuseppe Amenduni**

**INTEGRAZIONE**

## RELAZIONE D'INTEGRAZIONE

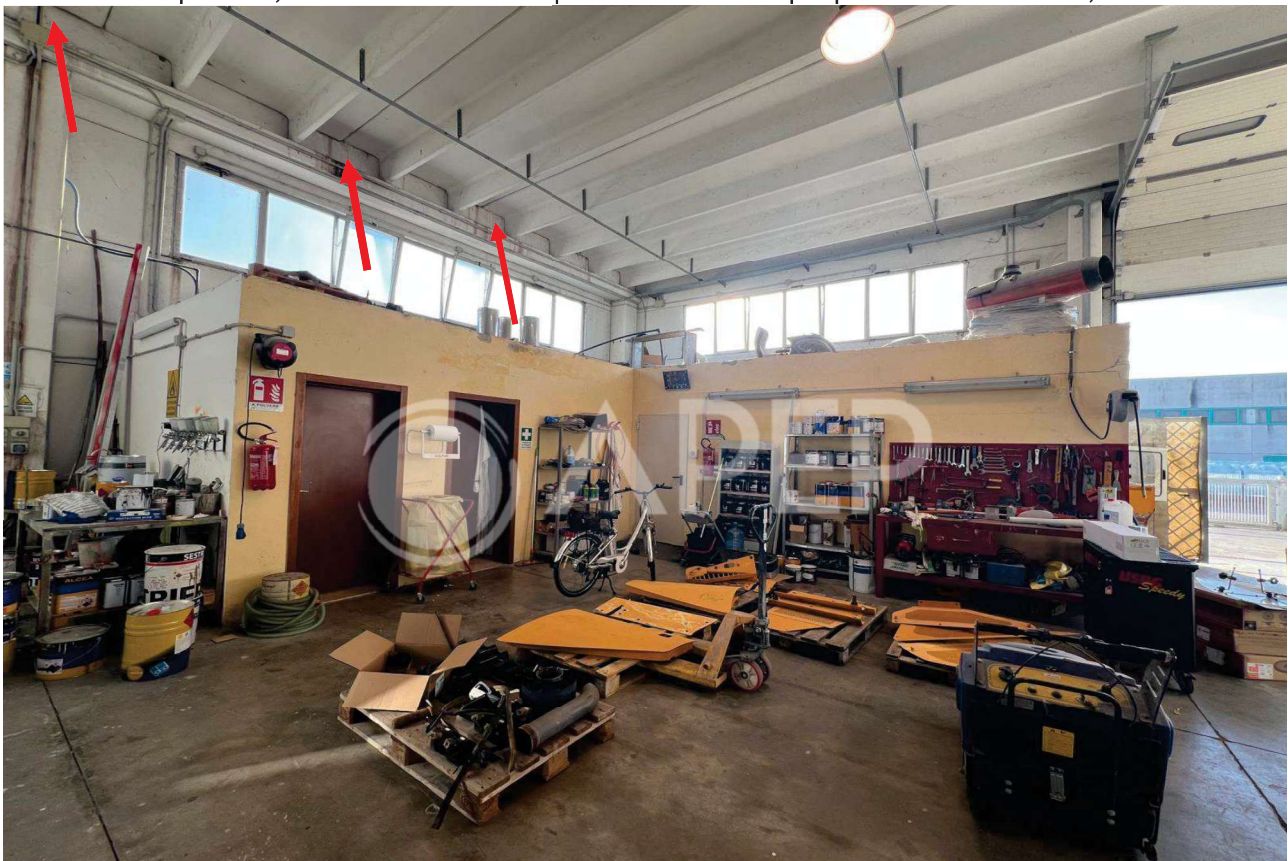
Capannone Lotto 2: sulla parete est in corrispondenza del tetto, tra la 4<sup>a</sup> e la 5<sup>a</sup> e tra la 6<sup>a</sup> e la 7<sup>a</sup> trave, nonché sul 2° pilastro, si evincono tracce di percolazione d'acqua provenienti dal tetto;

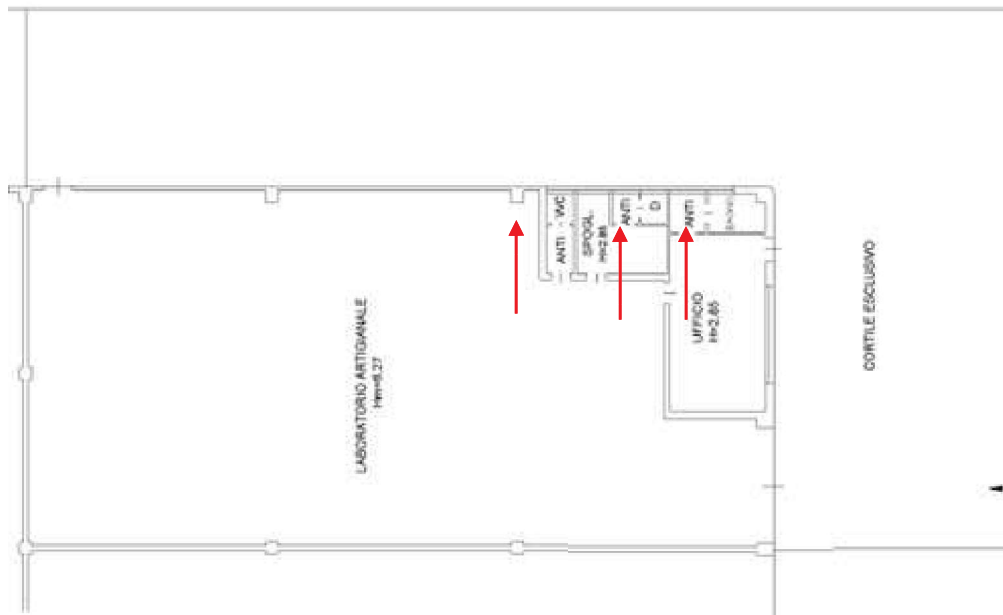
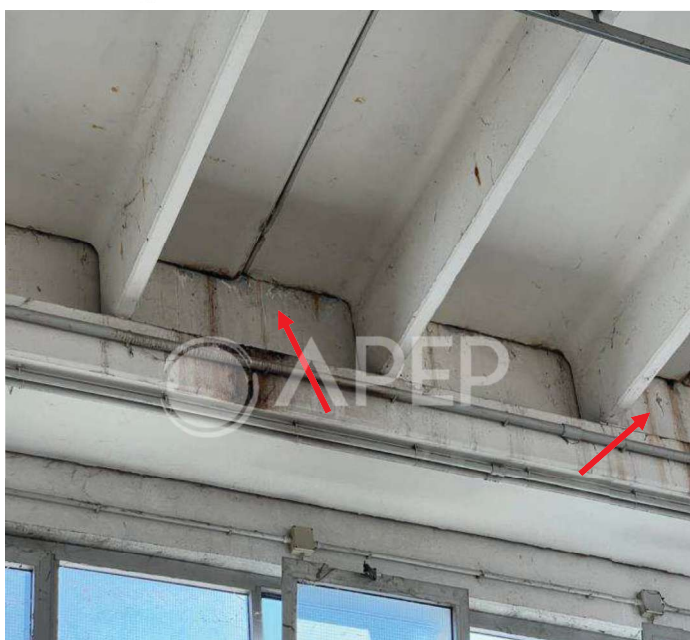
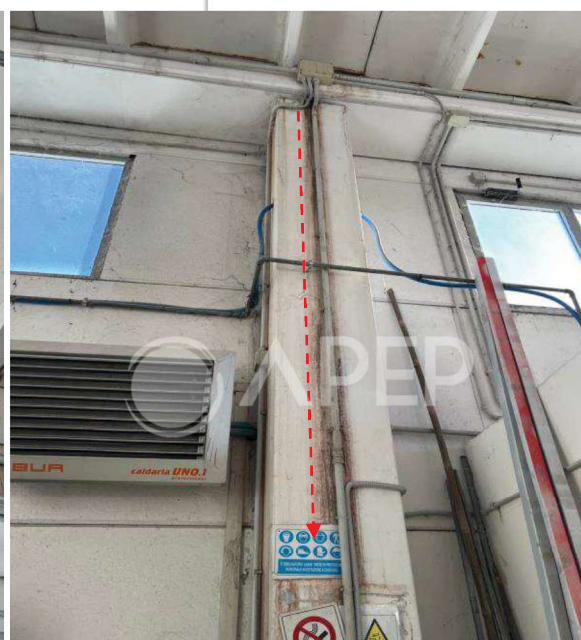
In particolare, le tracce su indicate sono puntualizzate in alcune parti del capannone e riguardano

solo la parete est del medesimo;

Come si evince dalle immagini su esposte e che seguono, le tracce di infiltrazione sono puntualizzate e non diffuse su tutta la parete.

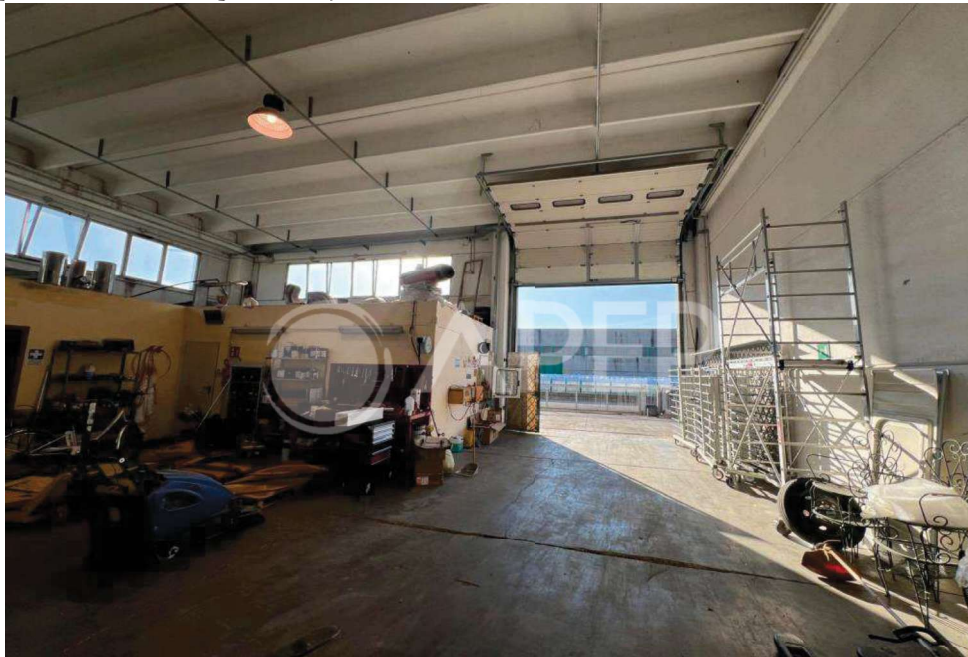
Altre parti del capannone non sono interessate da fenomeni di infiltrazioni come si evince dalle

riprese fotografiche che di seguito si riportano.

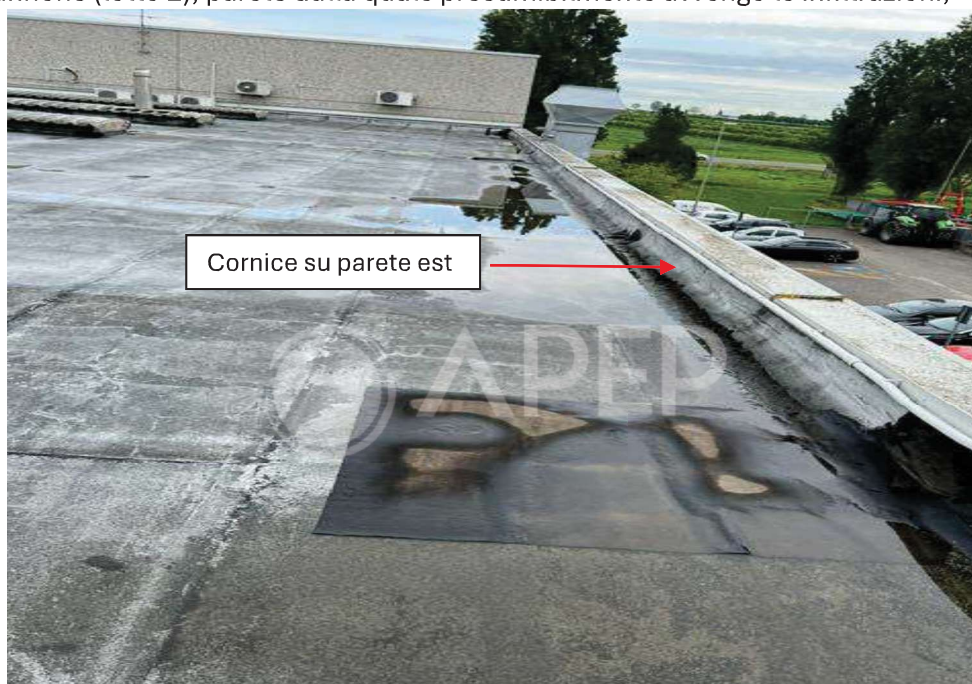
Dati i su esposti rilievi, lo scrivente procedeva all'ispezione del tetto in corrispondenza della parete est del capannone (lotto 2), parete dalla quale presumibilmente avvengo le infiltrazioni;

L'analisi dei luoghi ha palesato alcune rappazzature della guaina di impermeabilizzazione che

inducono a pensare a vecchie riparazioni; come si evince dalle immagini che seguono, il formarsi di pozzanghere e la mancata presenza di attuali infiltrazioni o bagnamento dei muri nei locali sottostanti, sottintende la giusta tenuta della guaina in condizioni di ordinari fenomeni metereologici.

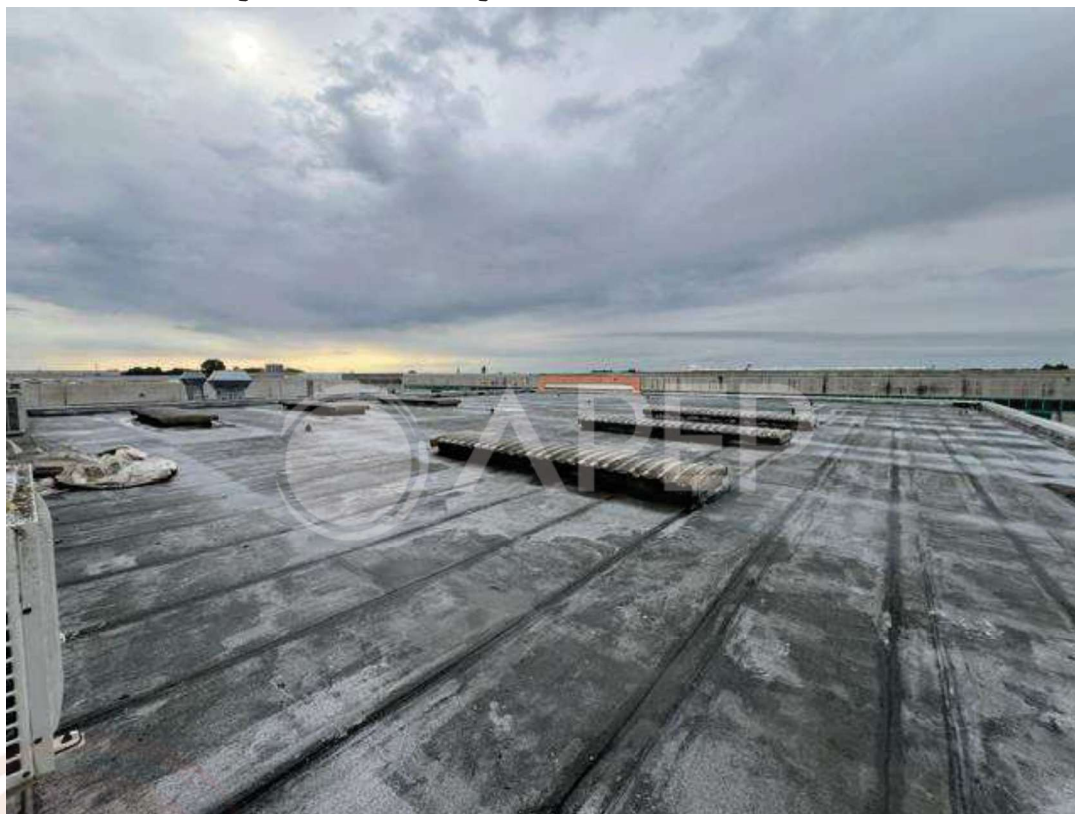
*Panoramica sulla copertura da sud ovest*

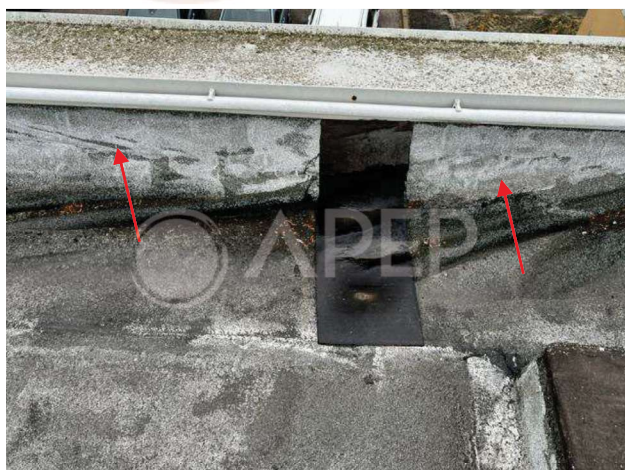
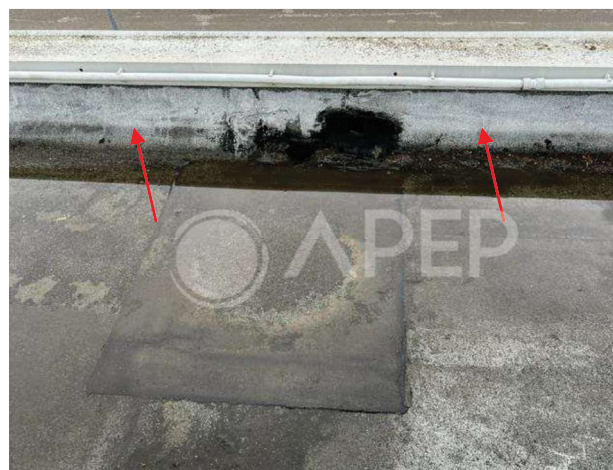
Si è verificato invece, in corrispondenza del risvolto della guaina incollata alla veletta del tetto (indicata con le frecce rosse nell'immagine che segue), un principio di distacco dal supporto murario che con buona probabilità sotto l'effetto della pioggia battente proveniente da direzione ovest verso est, durante fenomeni di notevole intensità, potrebbe lasciare trapelare l'acqua che percolando tra guaina e muratura verticale filtrerebbe all'interno dei locali sottostanti.

Date le su esposte deduzioni, lo scrivente ritiene che l'eventuale infiltrazione lamentata in momenti di pioggia molto intensa, si possa risolvere ricolando la guaina alla velina del capannone con un costo che in via equitativa si può attestare sui 2.000 €. ; altre valutazioni sono illustrate nelle considerazioni riportate nei paragrafi successivi.

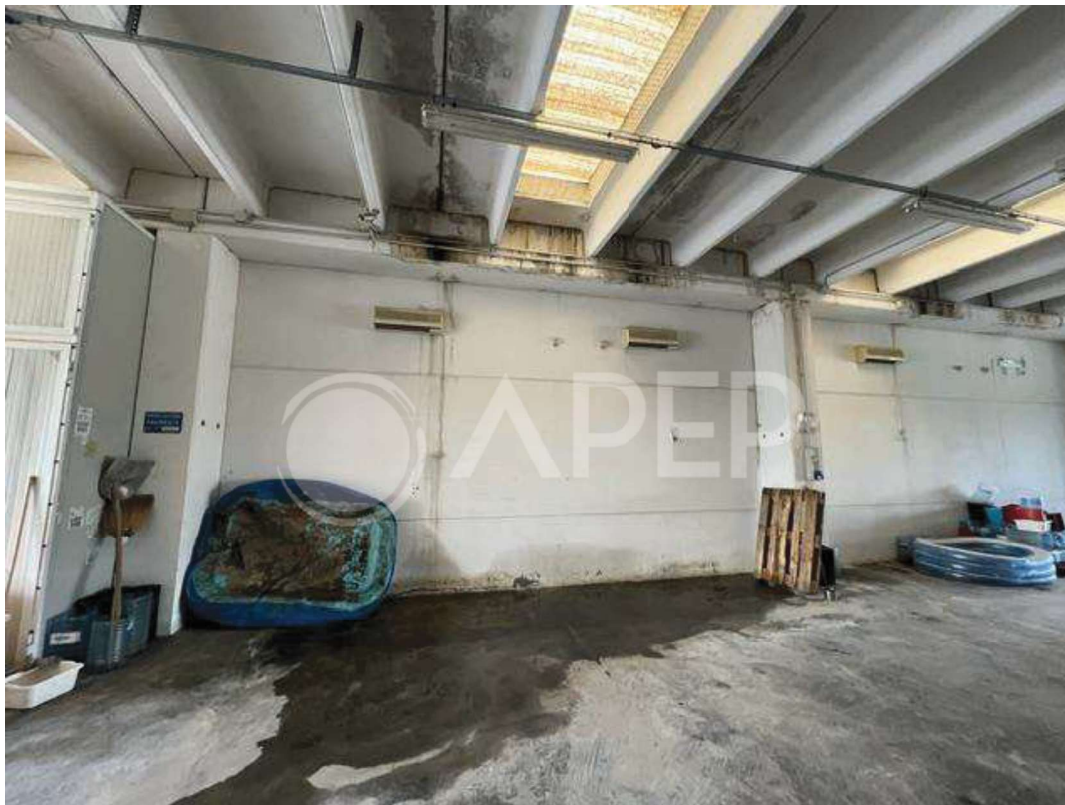
Capannone Lotto 3: Durante il sopralluogo del 21.04.2026, poche ore dopo un'intensa pioggia accompagnata da raffiche di vento proveniente da est verso ovest, si è rilevato il percolamento d'acqua dal tetto, circostanza non rilevata nel sopralluogo precedente in condizioni metereologiche buone (durante il primo sopralluogo lo scrivente rilevò tracce dell'infiltrazione asciutte ma non la percolazione dell'acqua).

Detta circostanza vede interessati diversi punti della parete ovest in corrispondenza tra tetto e strutture verticali.

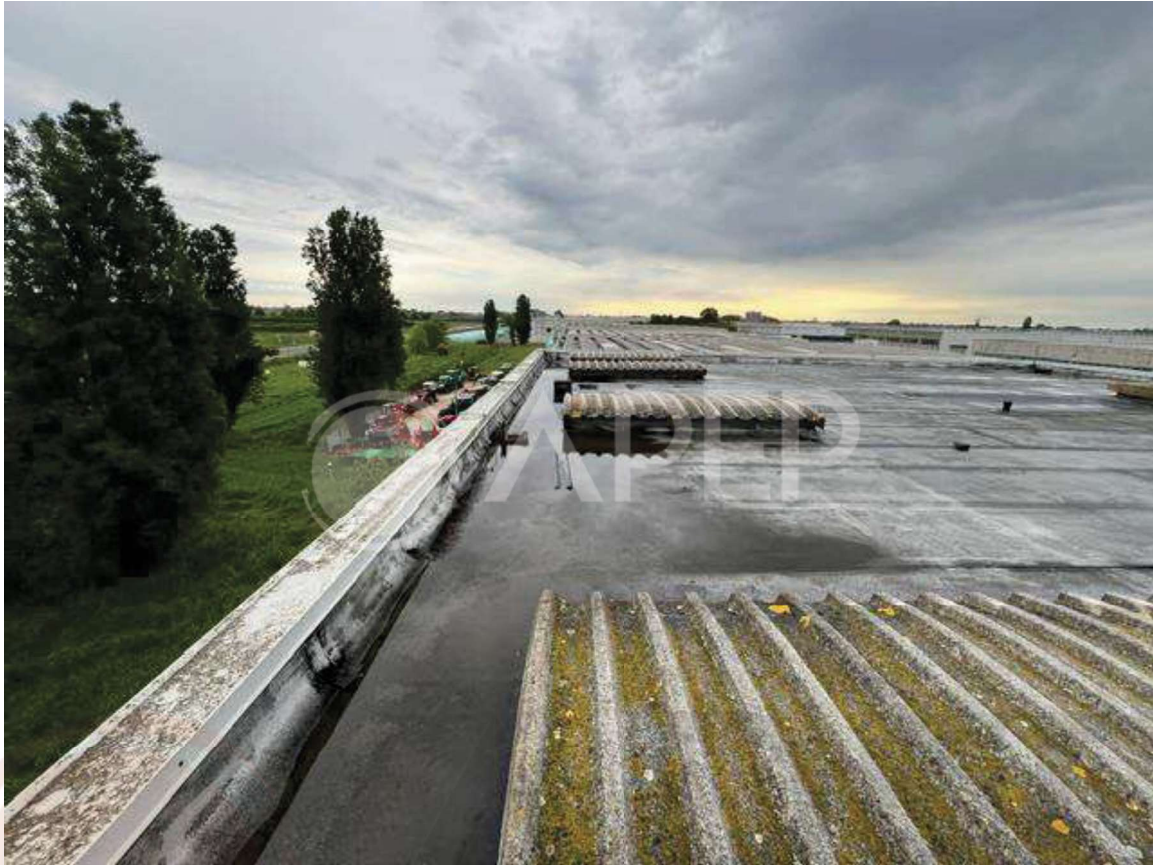
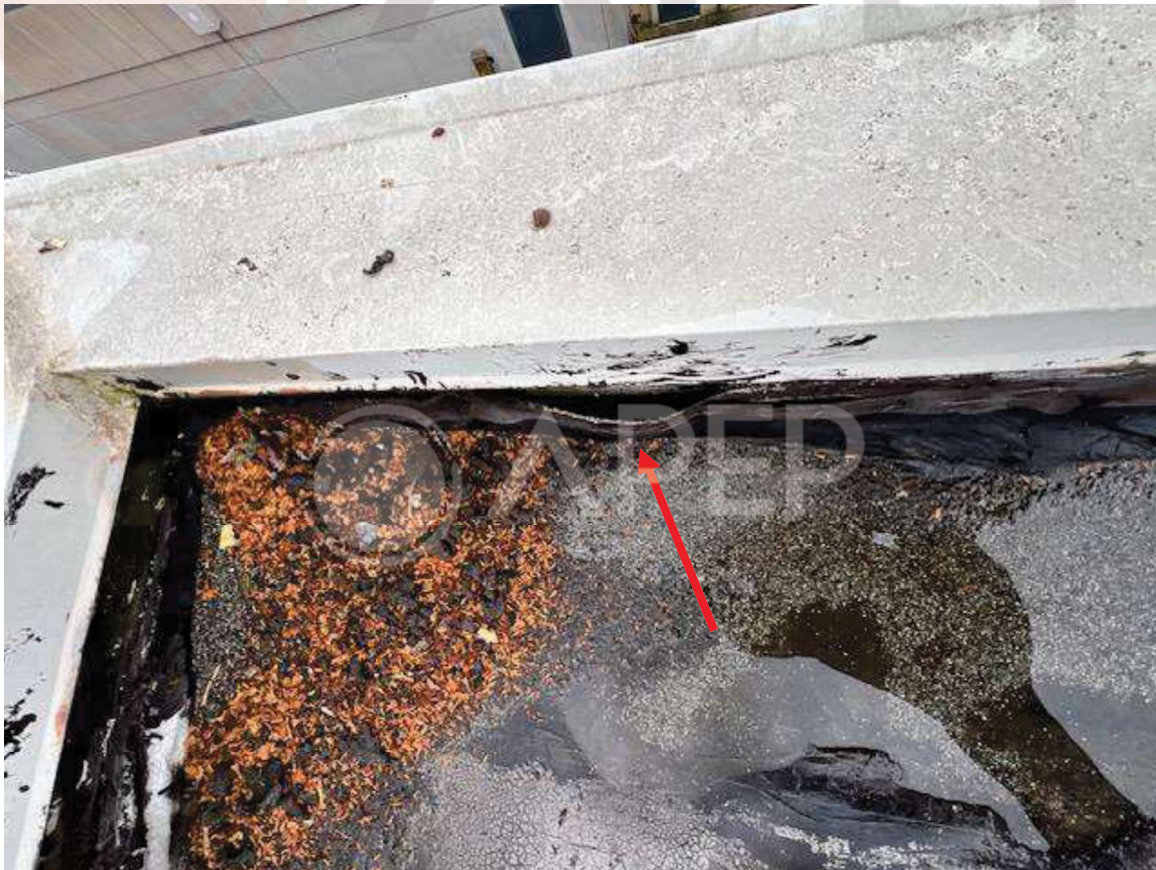
Nella parte di tetto corrispondente alle infiltrazioni si rilevano sostanzialmente le stesse casistiche

rilevate per il capannone di cui al lotto 2, con presenza di pozzanghere di acqua sulla parte piana del tetto (guaina che quindi impermeabilizza) e distacco della guaina dalla veletta verticale.

Dall'immagine su riportata è facile presupporre che l'acqua battente proveniente in modo orizzontale

per effetto del vento, si insinui tra guaina e veletta del tetto per poi percolare lungo la muratura e filtrare all'interno dei locali sottostanti; il distacco della guaina, più accentuato che per il lotto 2, ovviamente cagiona fenomeni di infiltrazione più intensi e palesi.

Date le su esposte deduzioni, lo scrivente ritiene che si possa risolvere l'infiltrazione con una riparazione che preveda il re-incollaggio della guaina alla velina del tetto, con un costo che in via equitativa si può attestare sui 2.000 €.; altre valutazioni sono illustrate nelle considerazioni di seguito riportate.

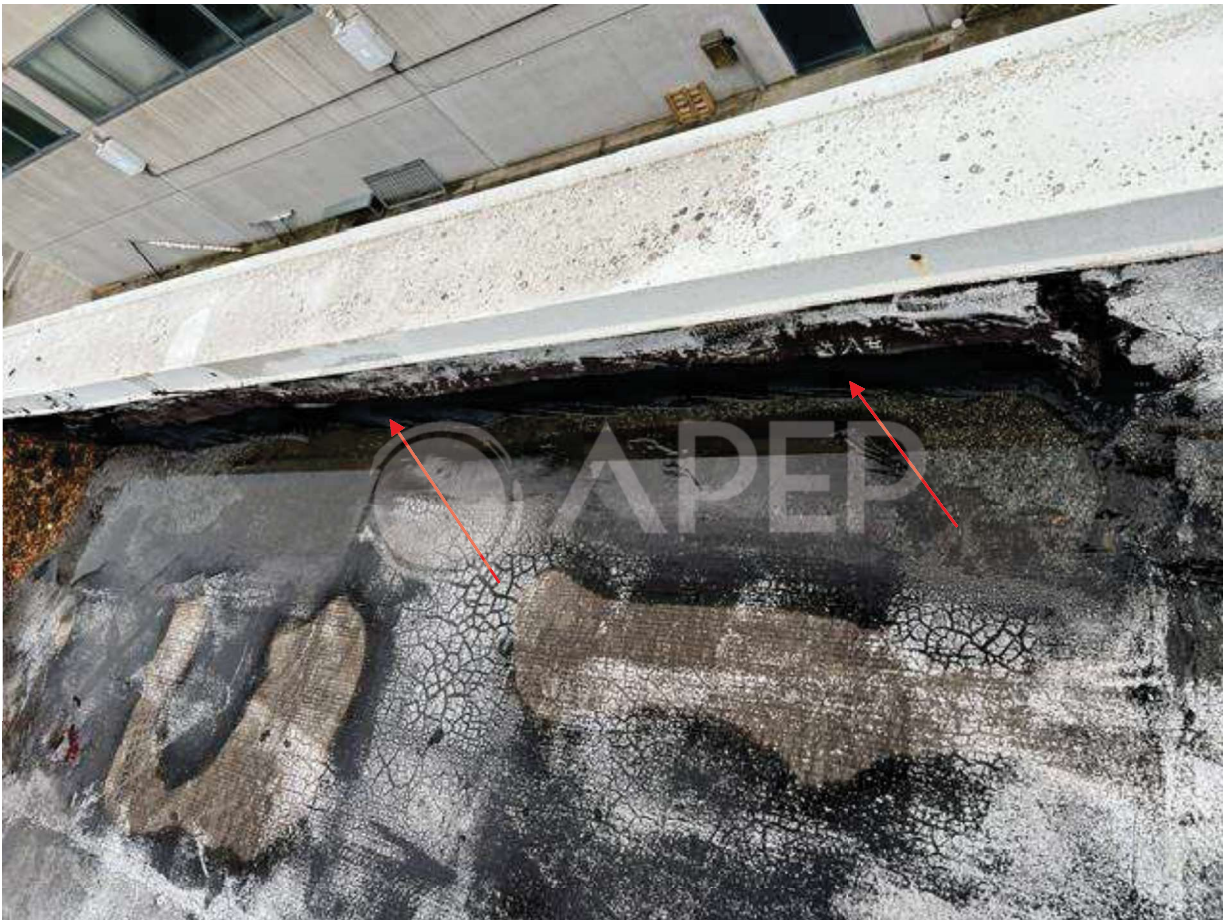
Appare altresì evidente che negli anni, già altre volte si sia intervenuti alla riparazione e sistemazione delle criticità evidenziate.

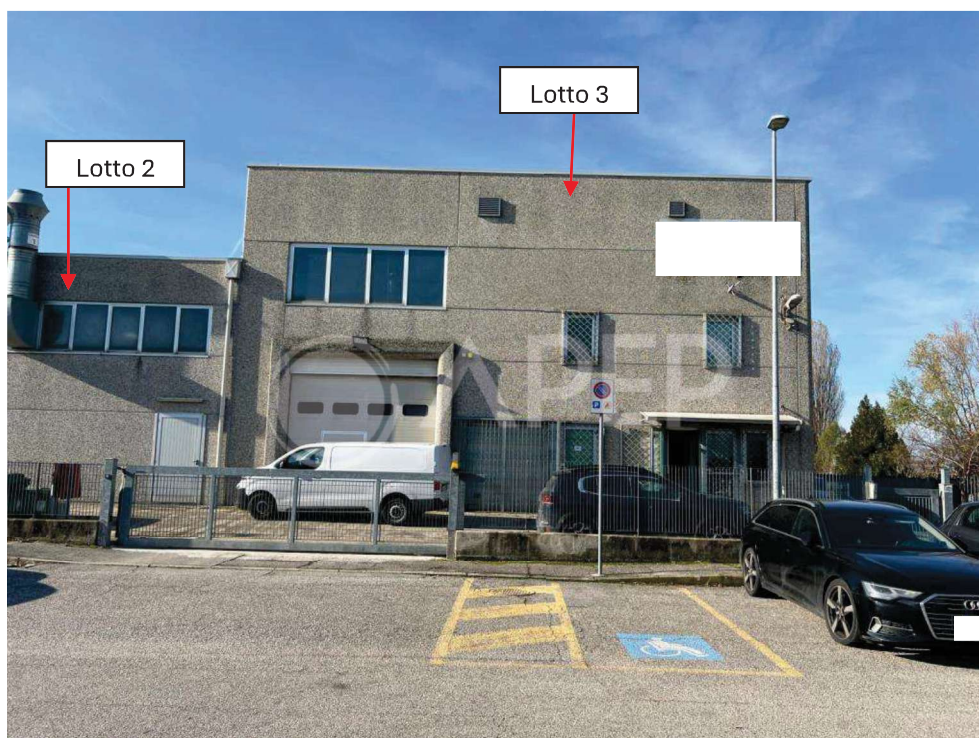
All'uopo si fa presente che la struttura del tetto è tale da consentire eventuali interventi di rifacimento operando in modo indipendente per i singoli lotti attribuiti.

In particolare, il fabbricato di cui al lotto 3 risulta più alto e separato dagli altri lotti, mentre il lotto 1 e il lotto 2 sono suddivisi cielo terra nella mezzeria del tetto, per cui laddove i possibili assegnatari dei lotti volessero, una volta acquisito l'immobile, eseguire il rifacimento dell'impermeabilizzazione, potrebbero procedere indipendentemente dalle scelte dei proprietari delle altre unità.

**Si consiglia ai potenziali acquirenti di tenere in giusta considerazione il rifacimento dell'impermeabilizzazione del tetto, magari adottando una tipologia costruttiva meno "semplicitistica ed economica" dell'attuale (magari dotata pure di coibentazione), in modo da garantire una più sicura tenuta e una più lunga durata dell'impermeabilizzante.**
