## ALLEGATO E

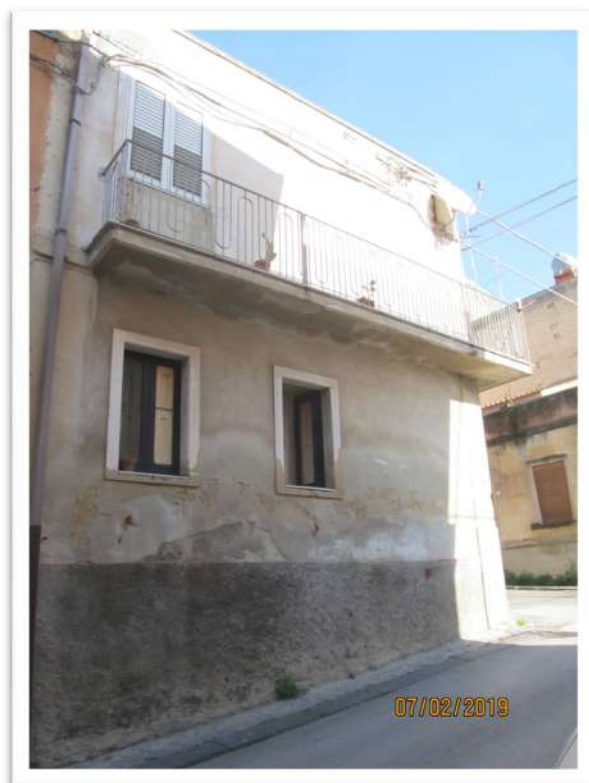
Foto 3 prospetto Via Donizetti,  
si rileva degrado alla facciata dovuto a umidità di risalita

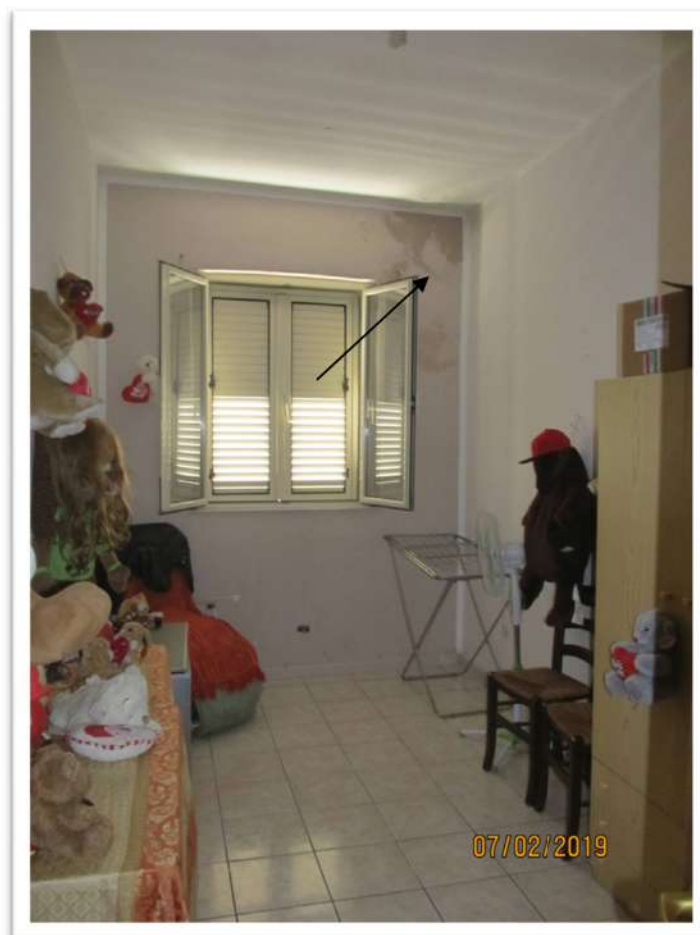
Foto 8 piano primo camera da letto, si evidenziano infiltrazioni dalla copertura

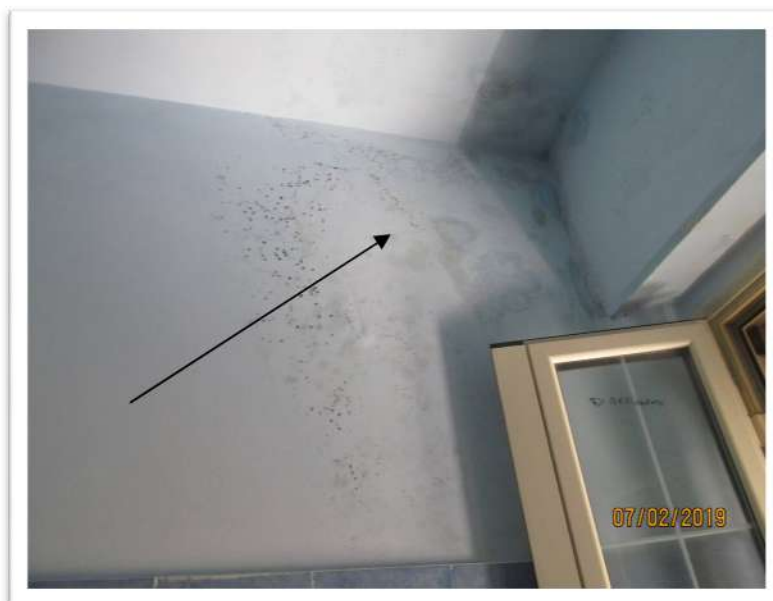
Foto 9 infiltrazioni da copertura

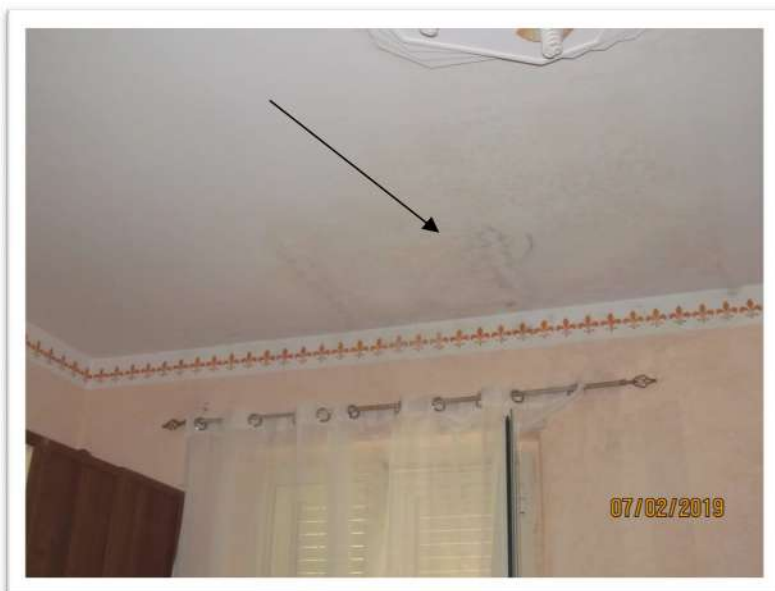
Foto 11 infiltrazione da copertura
