# TRIBUNALE DI MESSINA EX SD TAORMINA

**CONSULENZA ESTIMATIVA GIUDIZIARIA**

**FRANCESCO MUSCHERA'**

# LOTTO 1

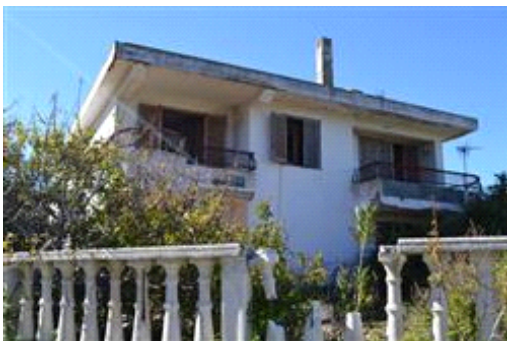
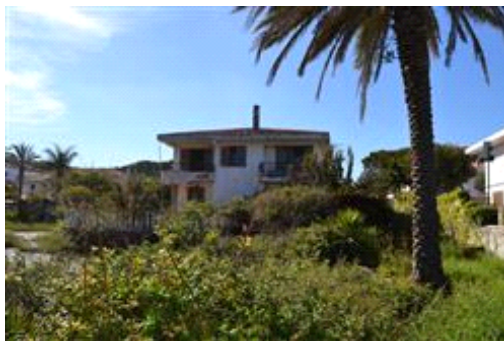
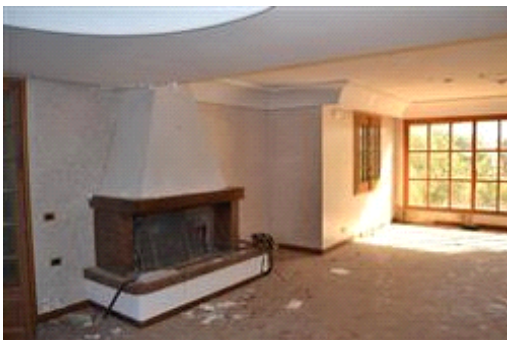
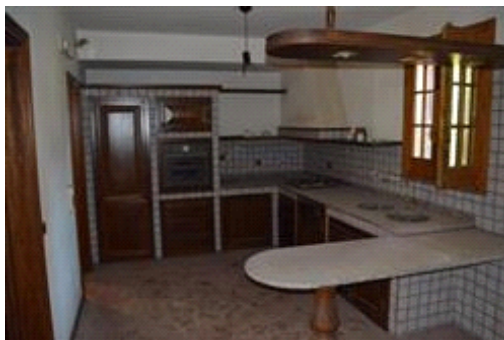
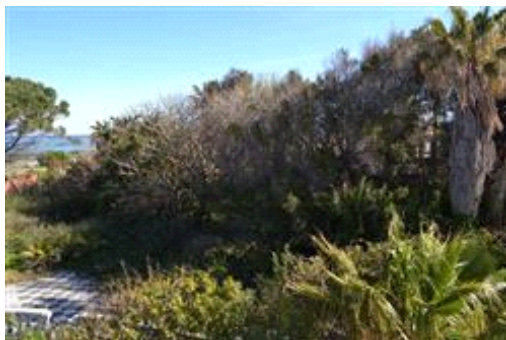
La struttura portante della villa è in cemento armato, le murature di tamponamento di spessore pari a 30 cm sono in mattoni forati di laterizio, rivestite sul lato esterno con intonaci del tipo civile tradizionale e rifinite con pittura al plastico. Le tramezzature di divisione tra gli ambienti, al piano terra ed al primo piano sono stati realizzati in mattoni forati, intonacate e tinteggiate con pittura effetto lucido. Le pareti delle camere da letto al primo piano presentano una carta da parati danneggiata dalle infiltrazioni. I soffitti del salone a piano terra nella zona ingresso sono controsoffittati con impiego di cartongesso. Tutti i bagni sono rifiniti con piastrelle e rivestimenti in gres porcellanato smaltato; tutti gli infissi sono in legno. La cucina è in muratura. I balconi del primo piano unitamente alle ringhiere versano in cattivo stato di conservazione; così come in tutti gli ambienti del primo piano sono presenti le infiltrazioni d'acqua che hanno rovinato soffitti e pareti. La villa necessita di un'importante ristrutturazione come mostrano le fotografie allegate. La folta vegetazione presente nel parco ha invaso sia la piscina che il campo da tennis. Il fabbricato adibito a deposito nel parco è in pessime condizioni; non è stato possibile accedere al primo piano in quanto la scala esterna è danneggiata. I cancelli pedonali e carrabile sono danneggiati.
