## Allegato 6

# DOCUMENTAZIONE FOTOGRAFICA

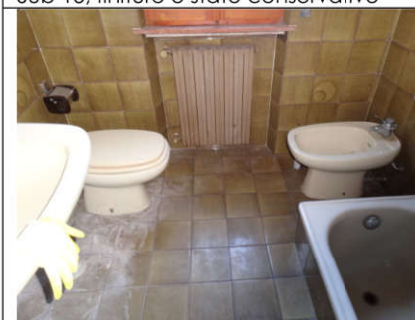
Sub 13, finiture e stato conservativo

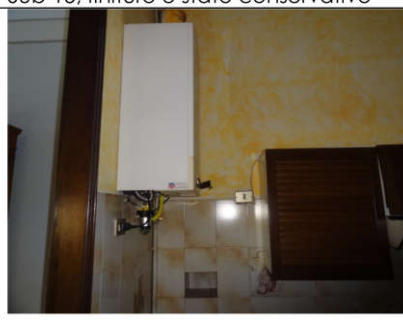
Sub 13, finiture e stato conservativo

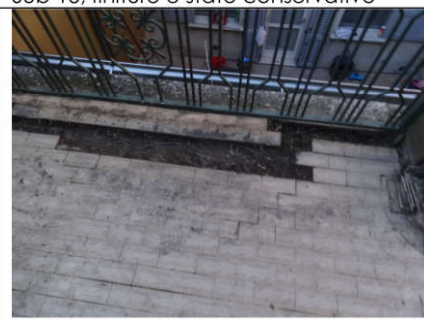
Sub 13, finiture e stato conservativo

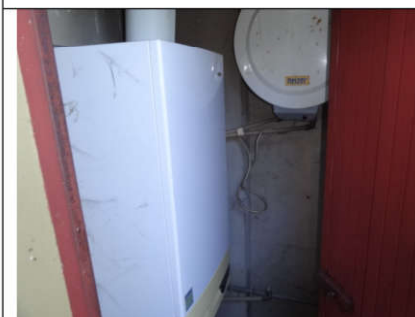
Sub 14, finiture e stato conservativo

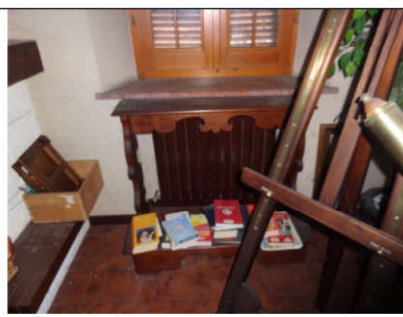
Sub 14, finiture e stato conservativo

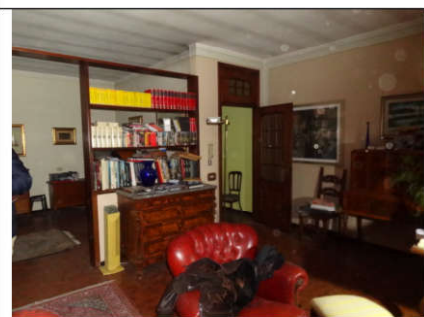
Sub 14, finiture e stato conservativo
