**TRIBUNALE CIVILE DI PIACENZA**

Nella procedura esecutiva immobiliare R.G.E. n. 182/2019 promossa da:

**RELAZIONE DELL'ESPERTO**

dottore agronomo Alfredo Cavalli – Chiostrì del Duomo, 17 – 29121 Piacenza

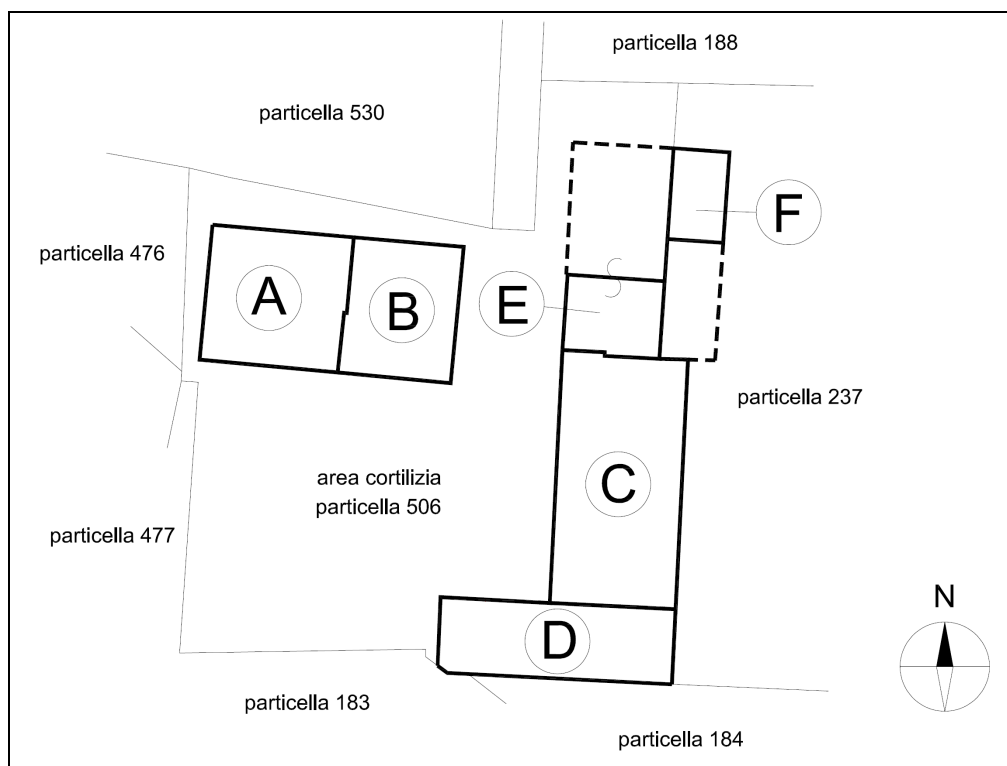
Planimetria corte poderal con individuazione dei singoli fabbricati

I fabbricati del cortile sono individuati nella sotto riportata planimetria con le lettere A, B, C, D, E ed F. Con le stesse lettere i singoli fabbricati sono identificati nelle relative descrizioni.

Lo stato di conservazione complessivo dell'edificio è scadente: all'esterno l'intonaco è ammalorato, la scala e la ringhiera di ferro evidenziano carenza di manutenzione; nell'abitazione del primo piano gli intonaci e le tinteggiature sono vetusti, i serramenti sia interni che esterni sono in cattivo stato, gli impianti non sono a norma; nel secondo piano sono accumulate le macerie e i residui delle demolizioni dei muri, delle pareti e del soffitto; il tetto, di recente ricostruzione, è in ottime condizioni.

Si tratta di un antico edificio costruito in muratura di pietra a vista, elevato su tre piani fuori terra, in pessimo stato di conservazione: i muri sono fessurati, il tetto di legno è diroccato, i solai sono ammalorati e in parte crollati, i vani di porte e finestre sono privi di serramenti.

A causa del grave stato di degrado, il fabbricato è inagibile per cui catastalmente risulta censito con la categoria "unità collabenti".

Il fabbricato è dotato di impianto elettrico fuori traccia, non a norma, e di impianto idrico. Lo stato di conservazione dell'edificio è mediocre per la presenza di crepe nelle murature e nei pavimenti, causate dal movimento franoso che interessa l'area a valle del cortile.
