*DOCUMENTAZIONE*  
*FOTOGRAFICA*

**Foto n.1:** Veduta del fabbricato di civile abitazione, di tre piani fuori terra (piano T, 1° e 2°) oltre a piano sottostrada, cui appartiene la porzione pignorata costituita da appartamento al piano secondo oltre a fondo al piano sottostrada (foglio n.241, particella n.278, sub.6), ripreso da via Bologna. Notare in primo piano l'accesso carrabile delimitato da cancello metallico su binario scorrevole e i prospetti ovest e sud dell'edificio.

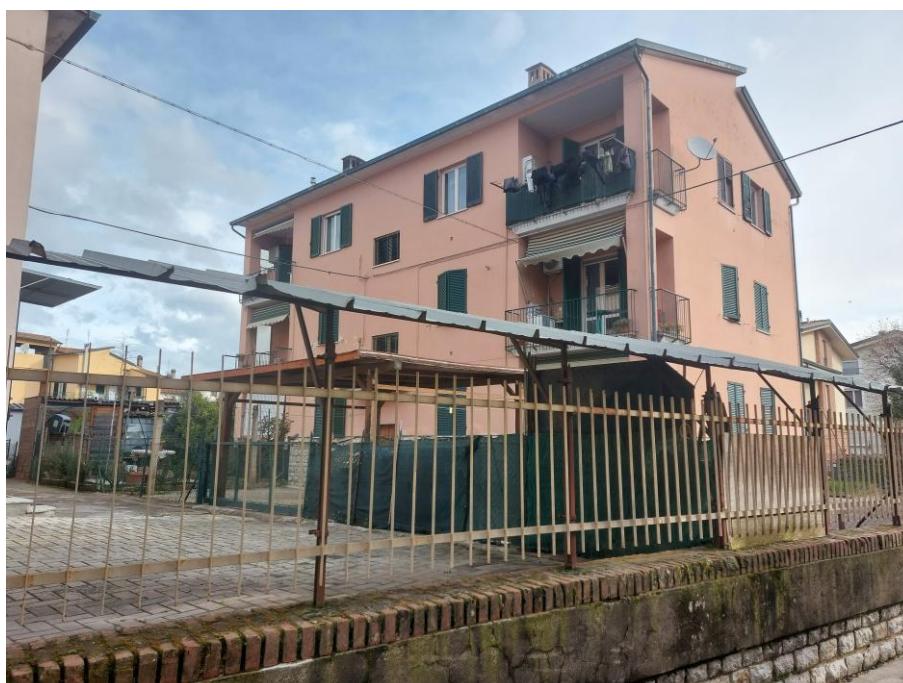
**Foto n.2:** Particolare dei prospetti ovest e sud del fabbricato (civico n.114). Notare le tamponature esterne intonacate e tinteggiate, i balconi con parapetti protetti da ringhiera metallica, i canali di gronda e i pluviali discendenti in lamiera zincata verniciata.

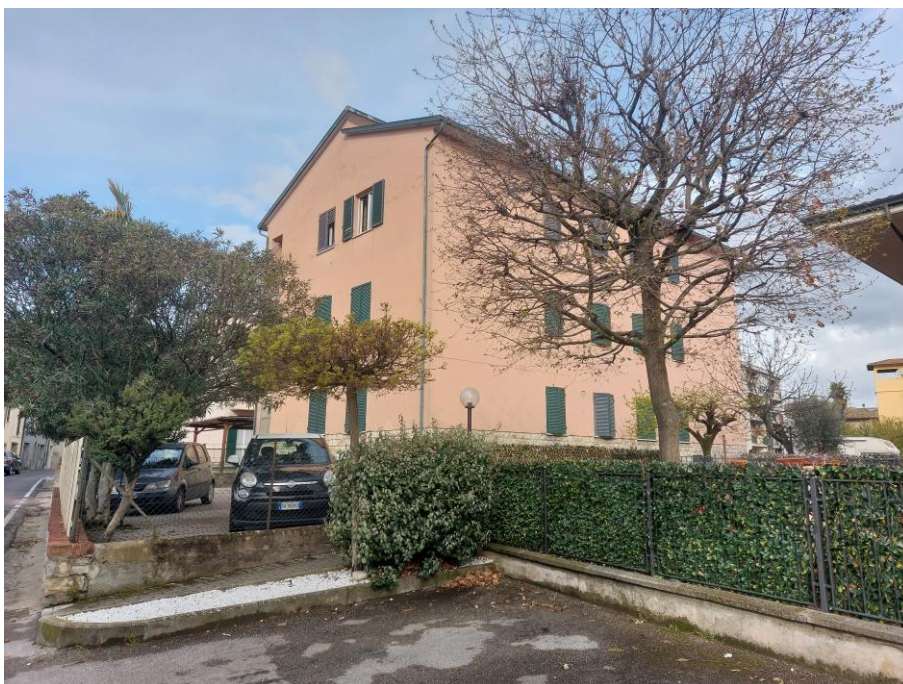
**Foto n.3:** Particolare dei prospetti est e sud del fabbricato del fabbricato (civico n.114). Notare il tetto del tipo a due falde sfalsate e le persiane protettive esterne in legno. È visibile, sulla sinistra dell'immagine, la recinzione perimetrale esterna costituita da muretto in calcestruzzo con sovrastante rete metallica.

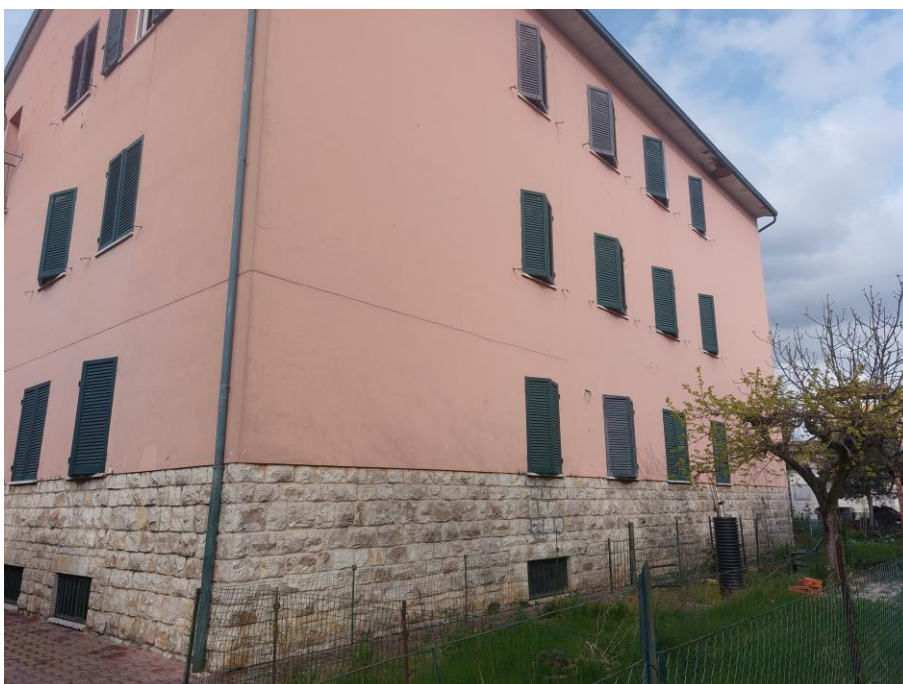
**Foto n.4:** Particolare dei prospetti est e sud del fabbricato. Notare le tamponature esterne di diversa tipologia, parte intonacate e tinteggiate e parte in pietra facciavista. Sono visibili, in basso, le finestre del piano sottostrada protette da inferiate in metallo e la zona sistemata a verde della corte comune.

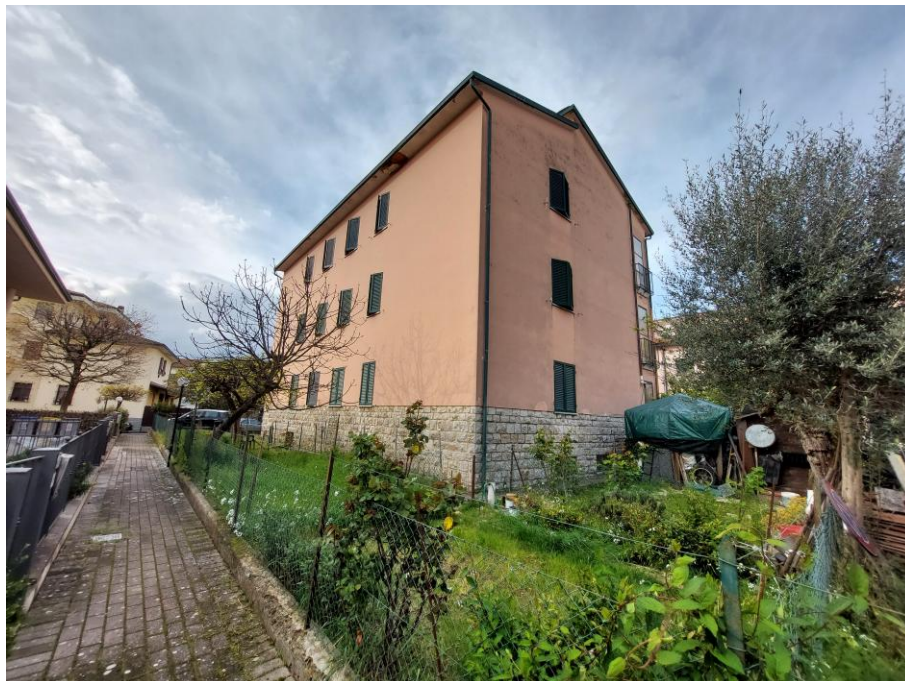
**Foto n.5:** Particolare dei prospetti est e nord del fabbricato. Notare le tamponature esterne di diversa tipologia. Sono visibili nell'immagine, la zona sistemata a verde della corte comune e la recinzione perimetrale esterna costituita da muretto con sovrastante rete metallica sul prospetto est.

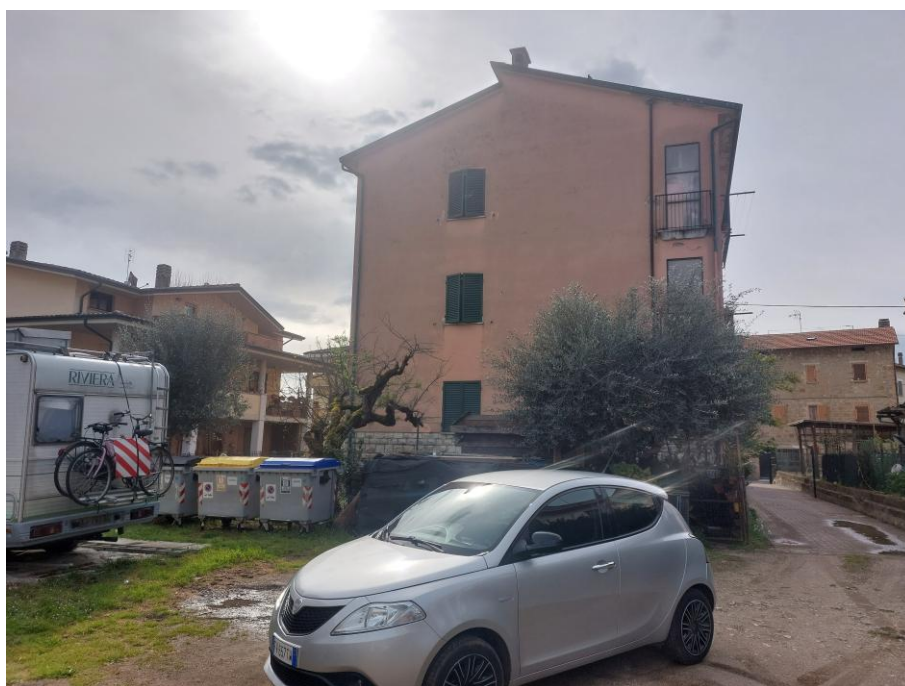
**Foto n.6:** Particolare del prospetto nord del fabbricato. Notare il tetto del tipo a due falde sfalsate con manto di copertura in tegola marsigliese.

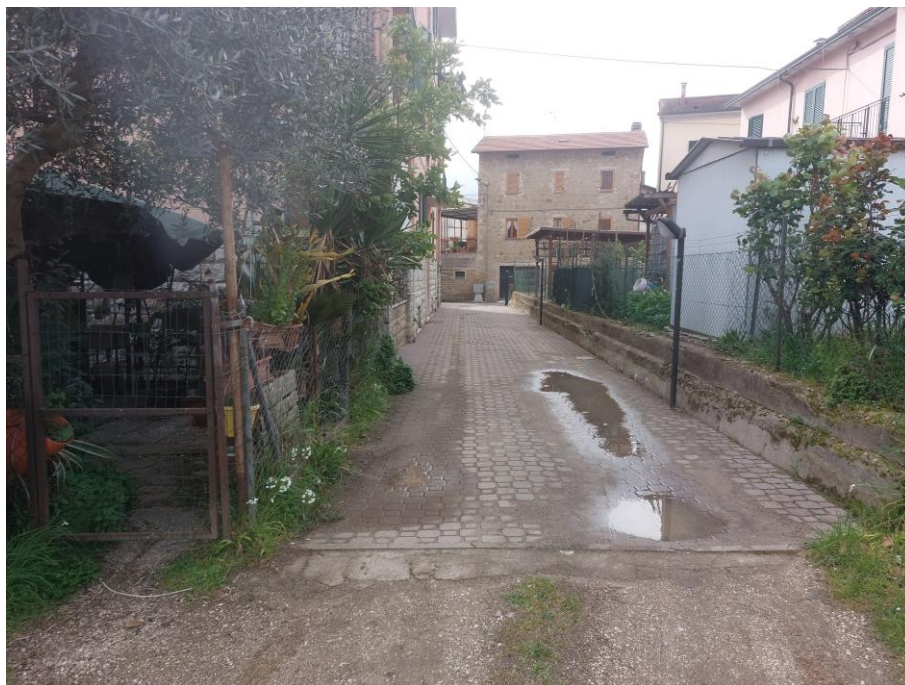
**Foto n.7:** Particolare della corte comune sul prospetto ovest. É visibile, centralmente la zona della corte lastricata adibita a viabilità e, sulla destra dell'immagine, la recinzione perimetrale esterna costituita da muretto con sovrastante rete metallica sul prospetto ovest.

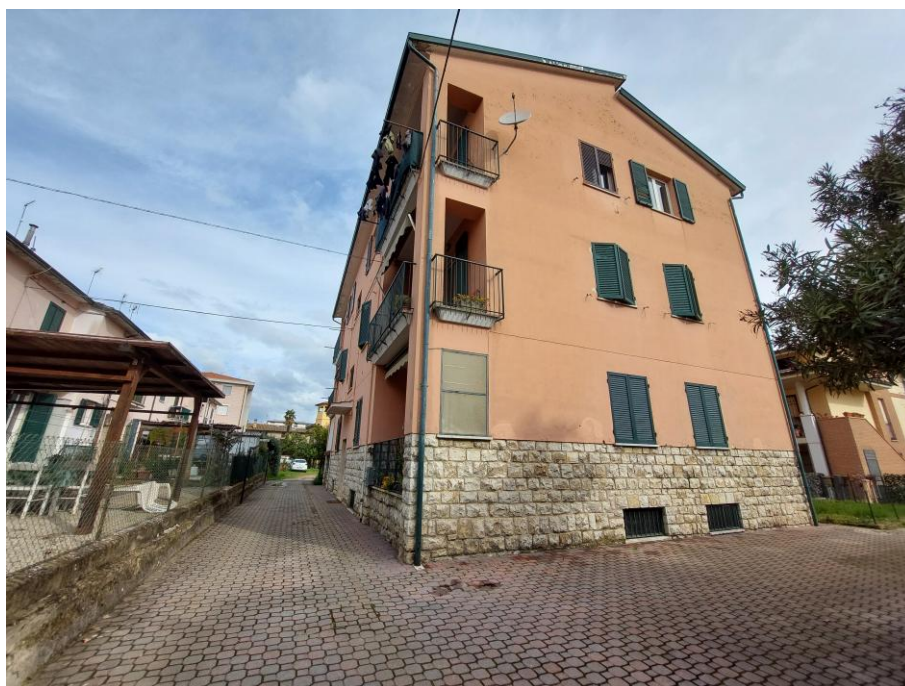
**Foto n.8:** Particolare del prospetto sud del fabbricato ripreso da angolazione opposta rispetto all'immagine precedente. Notare le persiane esterne in legno, le finestre del piano sottostrada protette da inferiate in metallo e la zona della corte comune lastricata adibita a viabilità e parcheggio. È visibile, sullo sfondo, la pensilina dove ubicato l'ingresso principale al fabbricato.

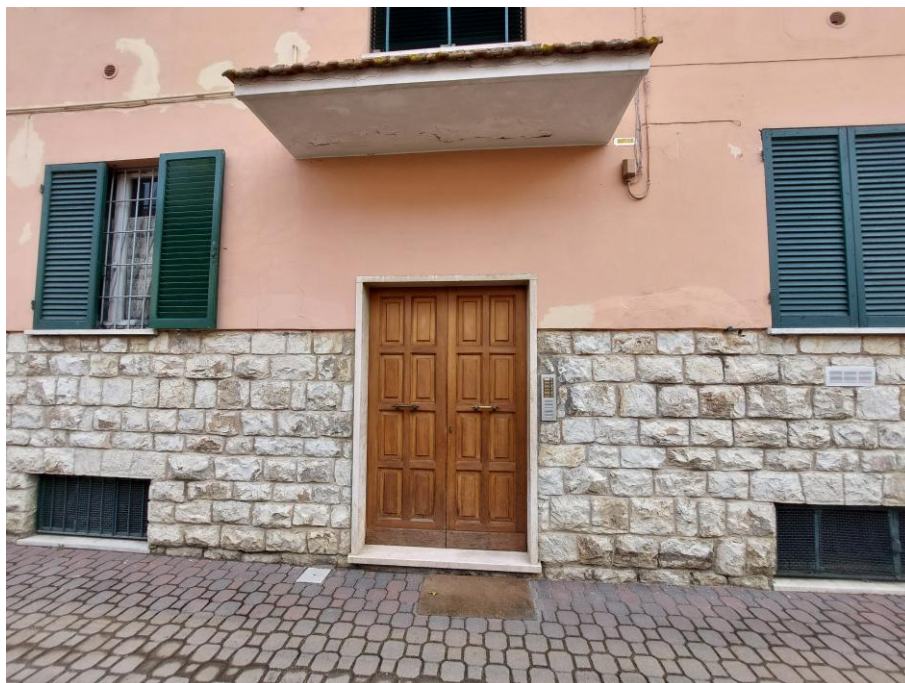
**Foto n.9:** Particolare dell'ingresso principale al fabbricato al piano terra sul prospetto ovest (civico n.114). È visibile in foto il portone in legno a due ante con sovrastante pensilina. Notare le tamponature esterne di diversa tipologia, parte in pietra facciavista e parte intonacate e tinteggiate.

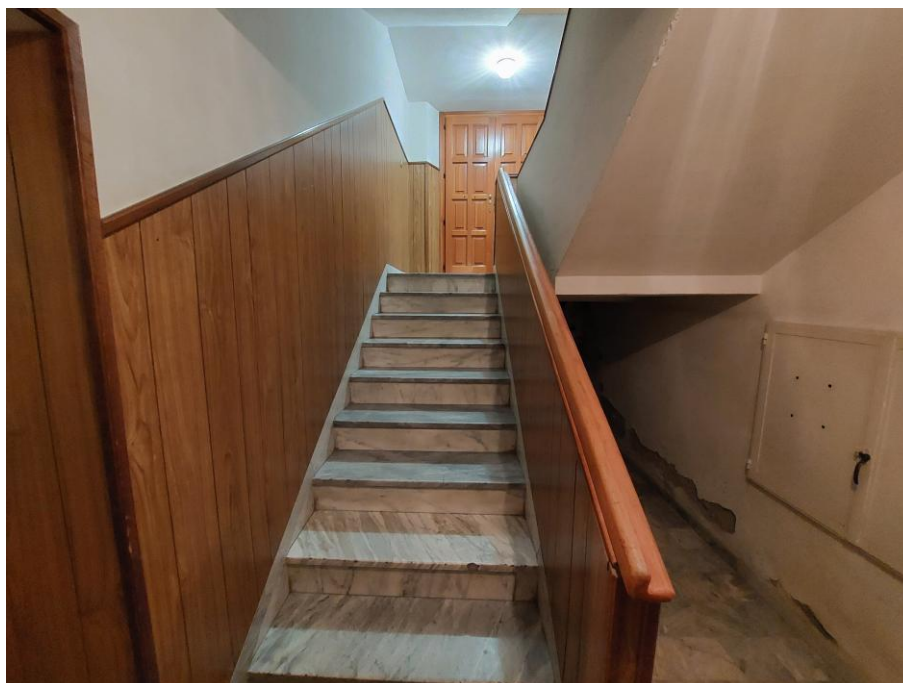
**Foto n.10:** Particolare del vano scala comune al piano sottostrada. È visibile, in alto, l'ingresso al fabbricato al piano terra. Notare, in primo piano la scala di collegamento tra i piani completamente rivestita in marmo con muretto protettivo e corrimano in legno e sulla destra dell'immagine, gli alloggi del contatore dell'acqua.

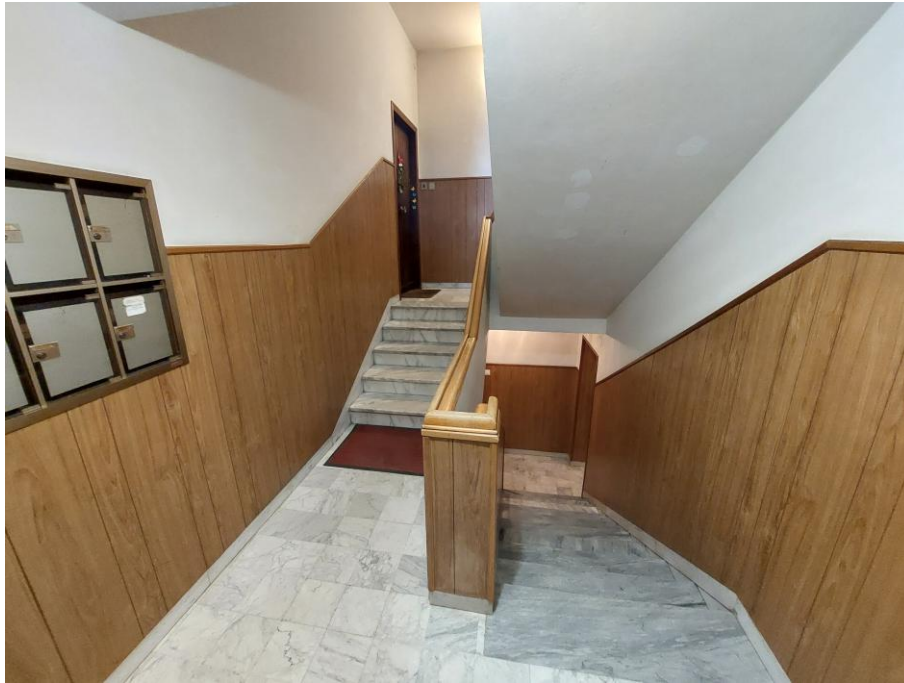
**Foto n.11:** Altro particolare del vano scala comune al piano terra ripreso da angolazione opposta rispetto all'immagine precedente. Notare le pareti intonacate e tinteggiate e parzialmente rivestite con perline in legno.

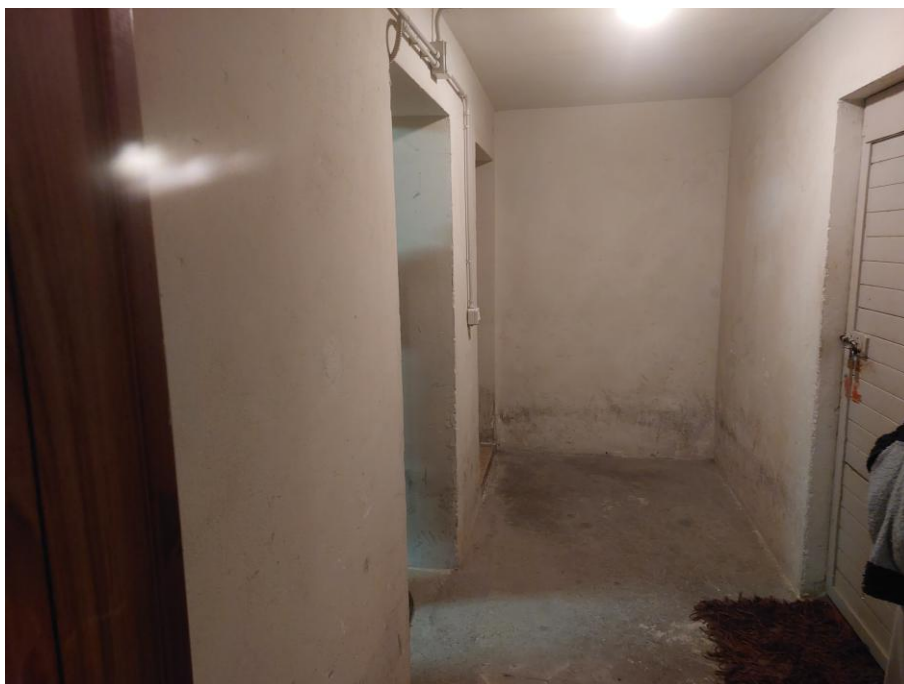
**Foto n.12:** Particolare del vano comune al piano sottostrada. È visibile, al centro dell'immagine l'accesso al fondo. Notare le pareti intonacate e tinteggiate, il pavimento in battuto di cemento e l'impianto elettrico fuori traccia.

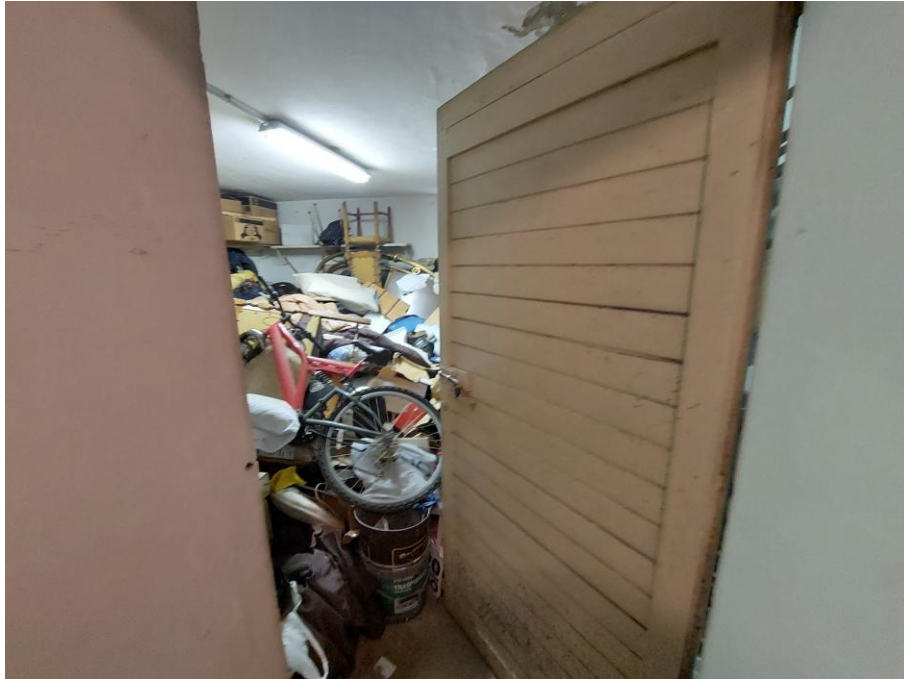
**Foto n.13:** Particolare interno del locale adibito a fondo al piano sottostrada. Notare, il pavimento in battuto di cemento, la porta in legno di accesso al locale e l'impianto elettrico fuori traccia.

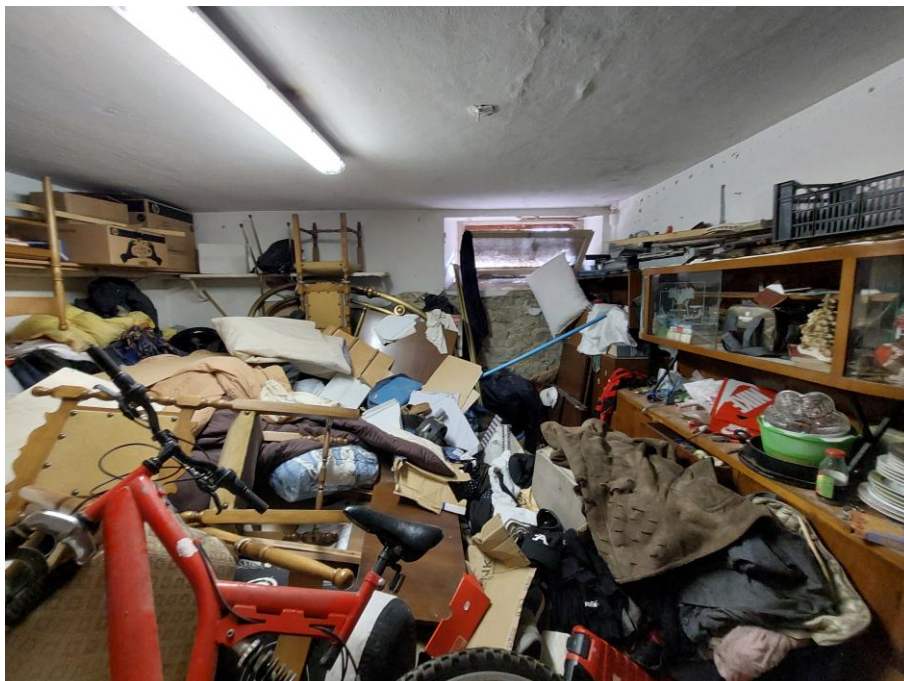
**Foto n.14:** Altro particolare del fondo. Notare le pareti intonacate e tinteggiate e la finestra con infisso basculante che si affaccia sul prospetto est.

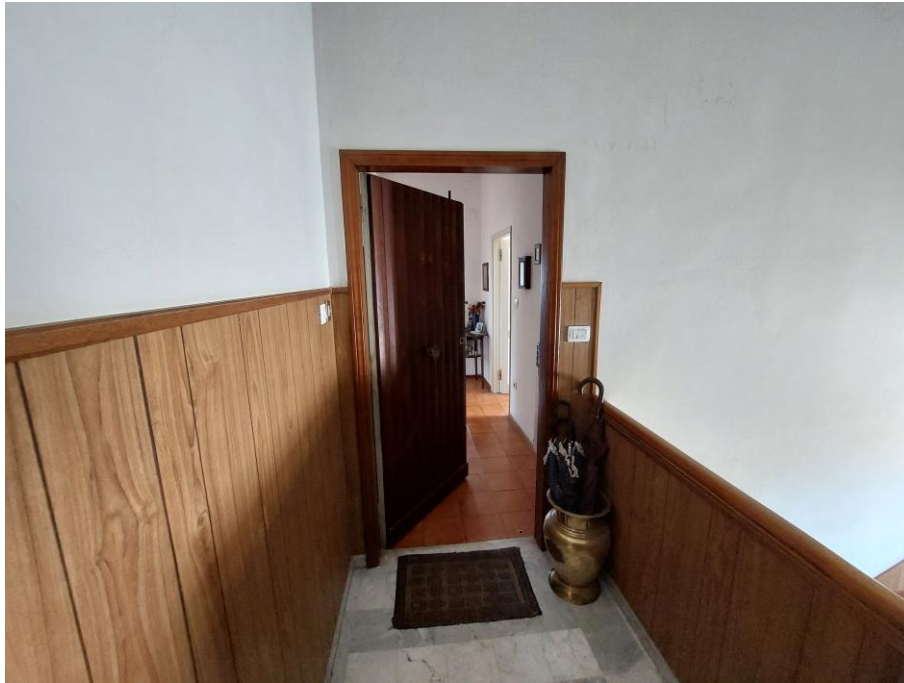
**Foto n.15:** Particolare dell'ingresso all'appartamento al secondo piano. Sono visibili, in primo piano, il portoncino in legno blindato e sullo sfondo il disimpegno di smistamento. Notare le pareti intonacate e tinteggiate e parzialmente rivestite con perline in legno del pianerottolo.

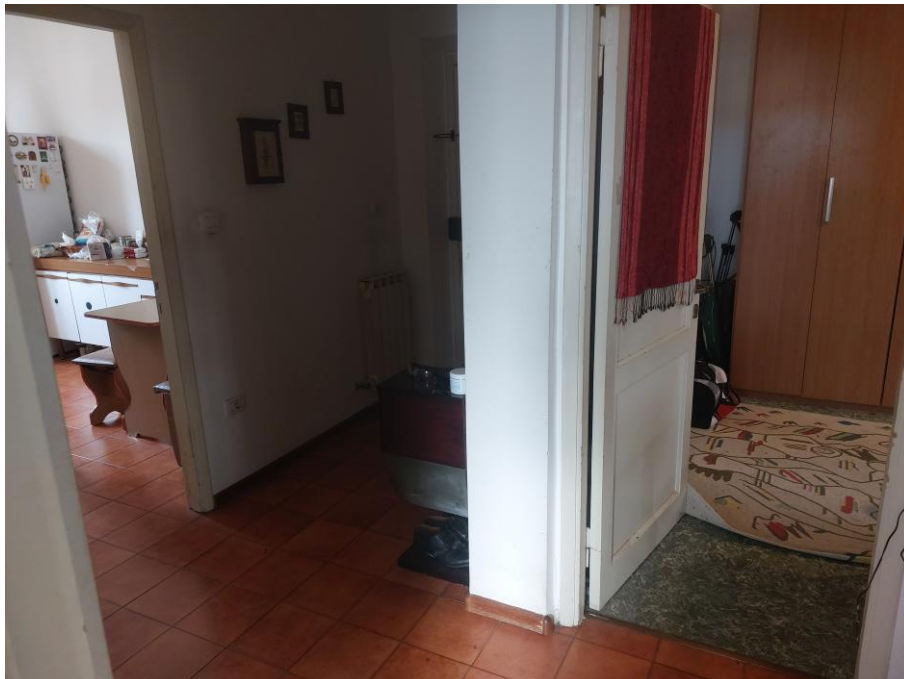
**Foto n.16:** Particolare del disimpegno di smistamento dell'appartamento al secondo piano. Sono visibili, centralmente l'ingresso dell'appartamento delimitato da portoncino in legno, sulla sinistra, l'apertura che immette alla cucina e sulla destra, l'apertura che immette alla camera più piccola. Notare, il pavimento in monocottura e le pareti intonacate e tinteggiate.

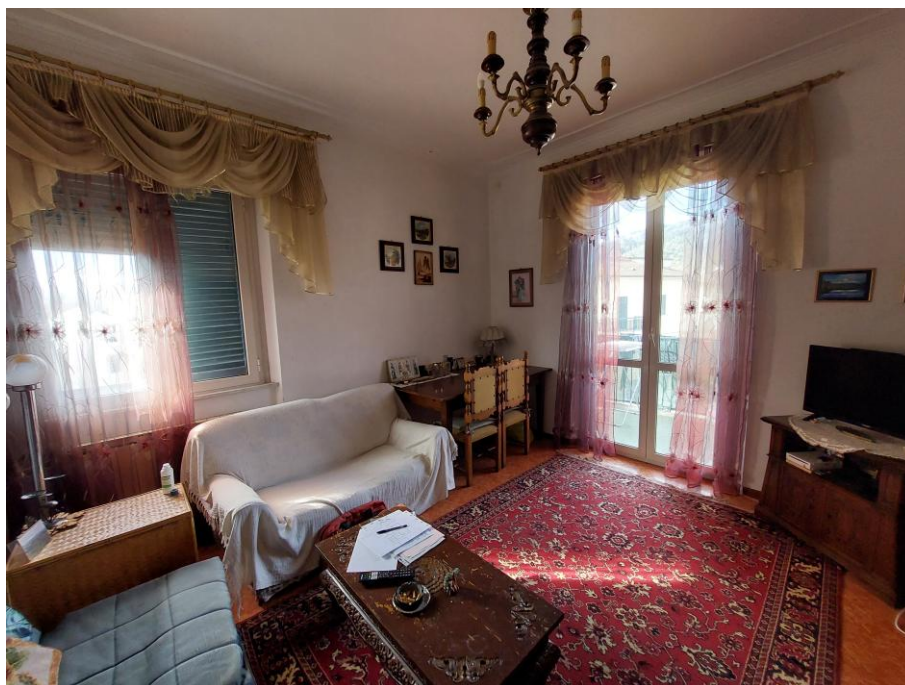
**Foto n.17:** Particolare della sala al secondo piano. Sono visibili, sulla sinistra dell'immagine, la finestra con affaccio sul prospetto sud e sulla destra dell'immagine, la portafinestra con affaccio sul balcone sul prospetto ovest. Notare le finestre con infissi in PVC, le persiane in legno e le pareti intonacate e tinteggiate.

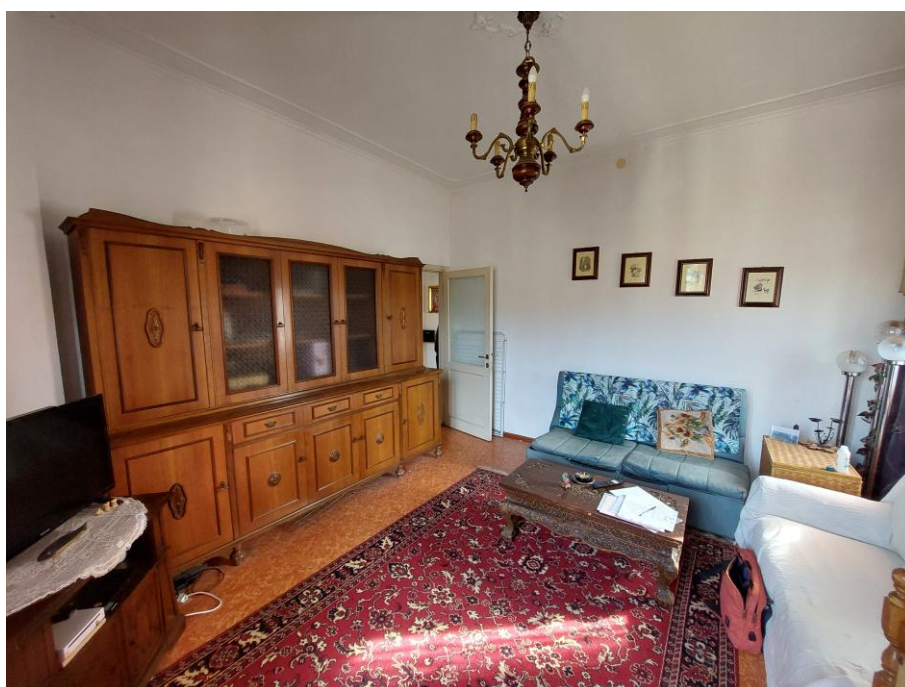
**Foto n.18:** Altro particolare della sala ripreso da angolazione opposta rispetto all'immagine precedente. È visibile al centro la porta in legno vetrata che delimita l'ingresso alla sala.

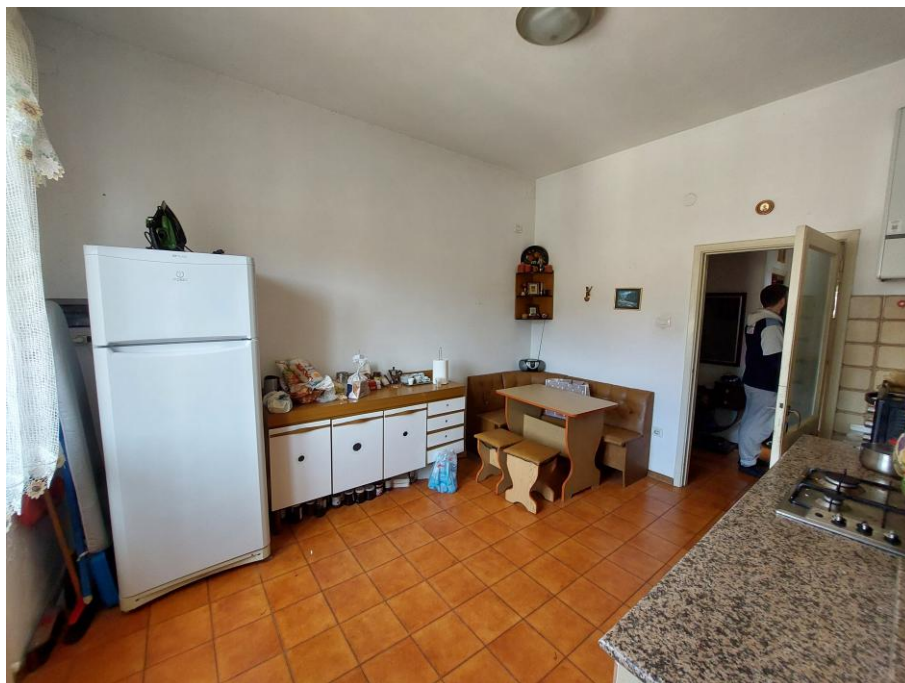
**Foto n.19:** Particolare della cucina al secondo piano. È visibile al centro la porta in legno vetrata che delimita l'ingresso alla cucina. Notare, il pavimento in monocottura e le pareti intonacate e tinteggiate.

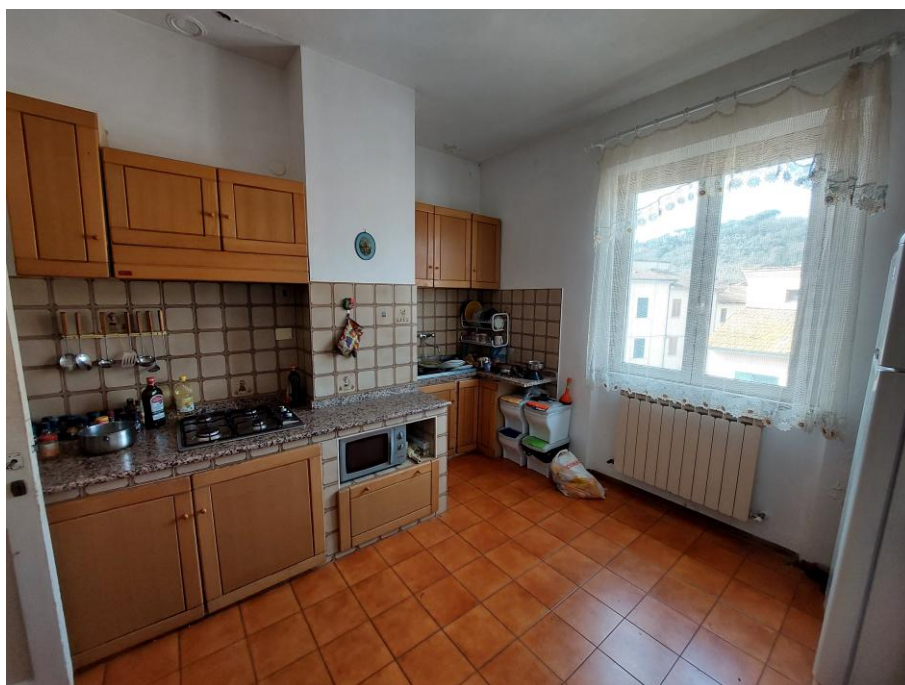
**Foto n.20:** Altro particolare della cucina ripreso da angolazione opposta rispetto all'immagine precedente. È visibile, sulla destra dell'immagine la finestra con infisso in PVC con affaccio sul prospetto ovest. Notare l'elemento radiante dell'impianto di riscaldamento in alluminio e le pareti rivestite con piastrelle in ceramica dell'angolo cottura.

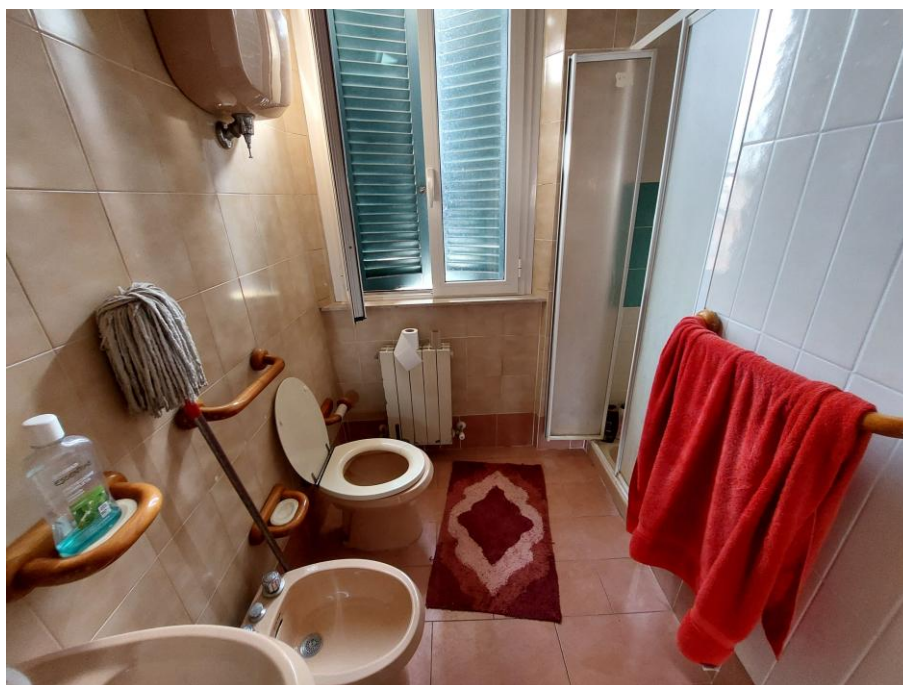
**Foto n.21:** Particolare del bagno al secondo piano. Notare l'elemento radiante dell'impianto di riscaldamento in alluminio, il box doccia e i sanitari. É visibile, sullo sfondo, la finestra con affaccio sul prospetto est dotata di infisso PVC e persiana in legno

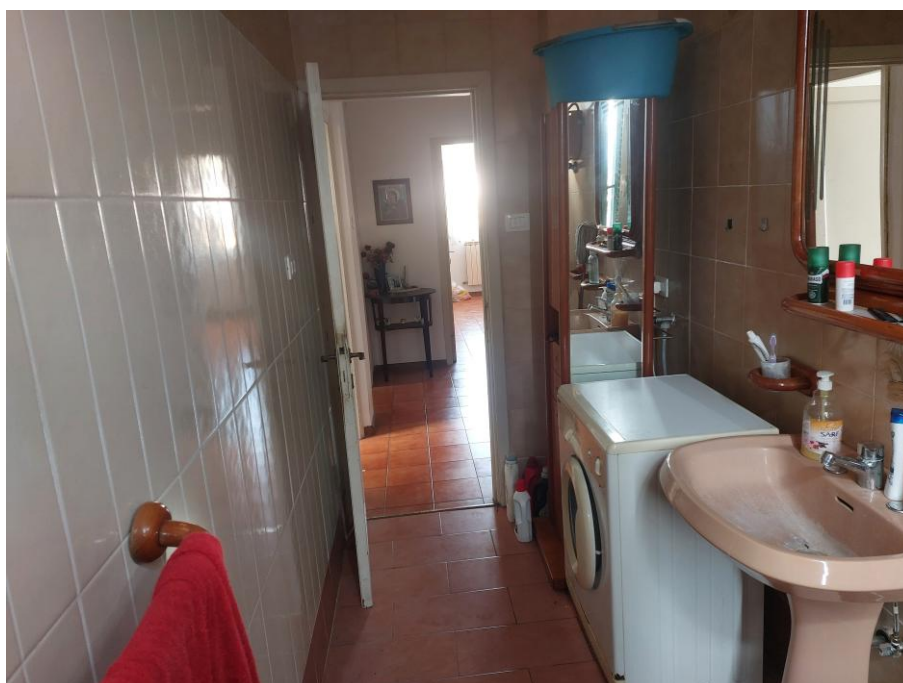
**Foto n.22:** Altro particolare del bagno ripreso da angolazione opposta rispetto all'immagine precedente. Sono visibili, in primo piano, la porta in legno vetrata che delimita l'ingresso al bagno e sullo sfondo il disimpegno di smistamento. Notare le pareti rivestite con piastrelle di ceramica.

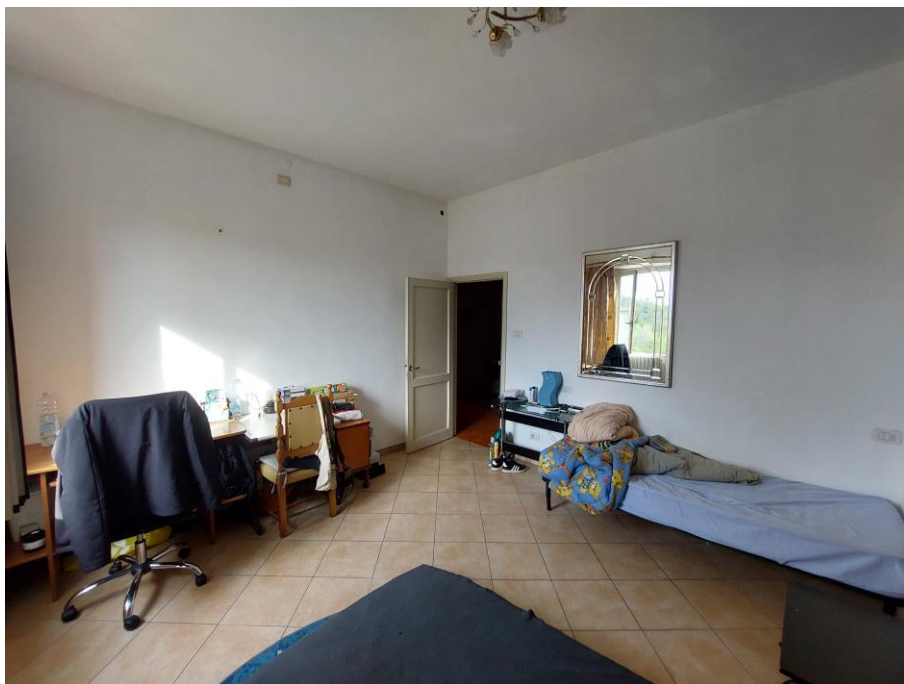
**Foto n.23:** Particolare della camera più grande al secondo piano. È visibile al centro la porta in legno che delimita l'ingresso alla camera. Notare, il pavimento in monocottura, l'impianto elettrico sottotraccia e le pareti intonacate e tinteggiate.

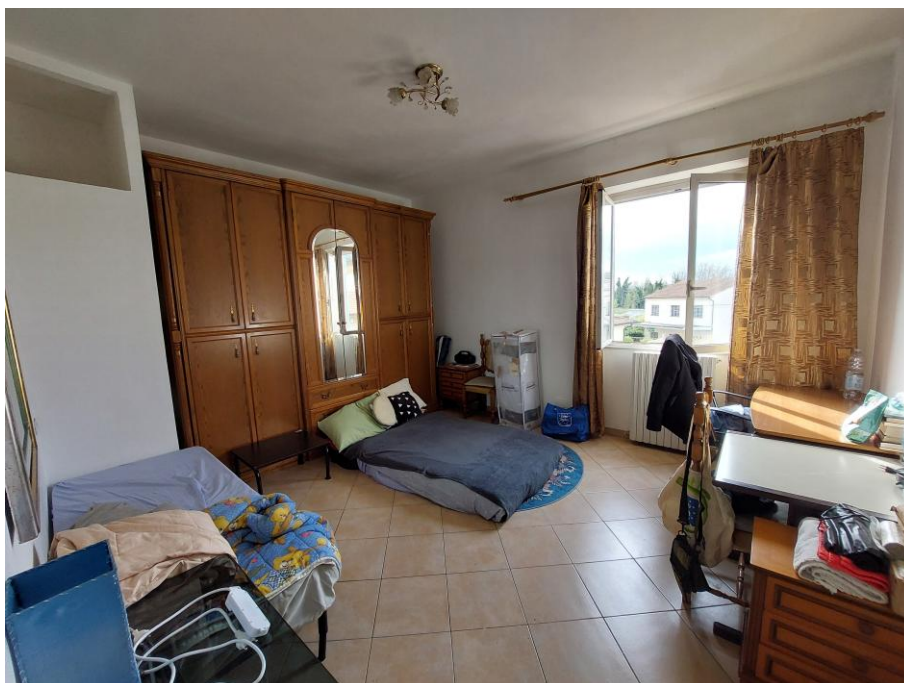
**Foto n.24:** Altro particolare della camera ripreso da angolazione opposta rispetto all'immagine precedente. Sono visibili, sulla destra dell'immagine la finestra con infisso in PVC con affaccio sul prospetto sud e l'elemento radiante dell'impianto di riscaldamento in alluminio.

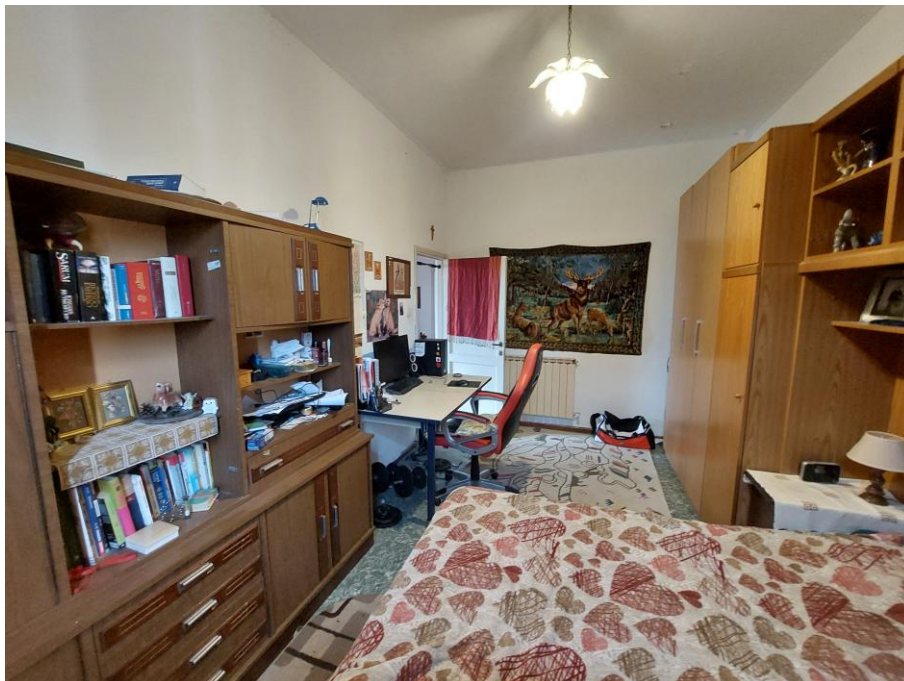
**Foto n.25:** Particolare della camera più piccola. Sono visibili, al centro della foto, la porta in legno che delimita l'ingresso e l'elemento radiante dell'impianto di riscaldamento in alluminio. Notare l'impianto elettrico sottotraccia e le pareti intonacate e tinteggiate.

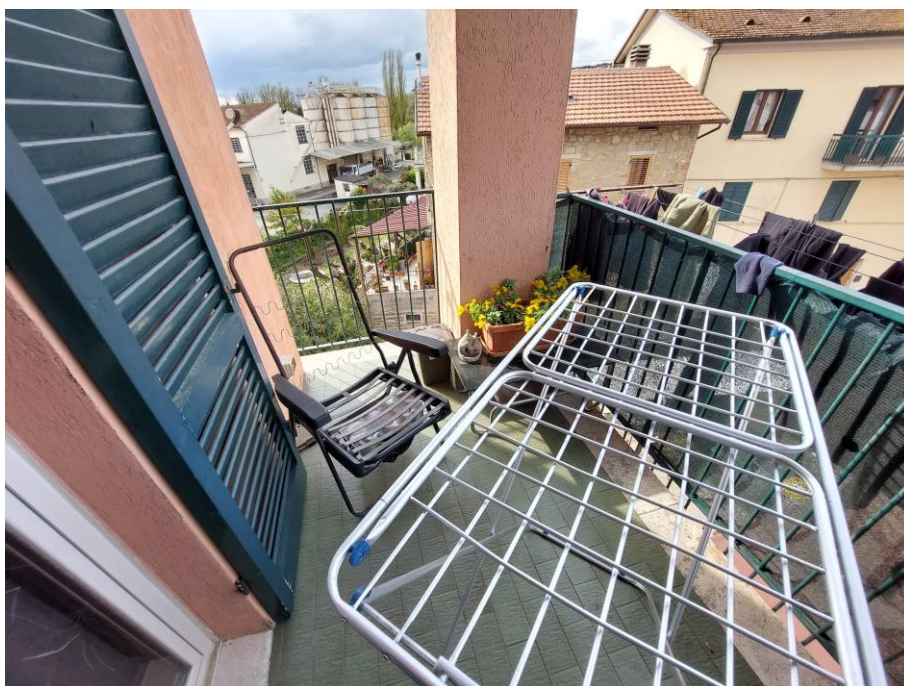
**Foto n.26:** Particolare del balcone al secondo piano di pertinenza della sala sul prospetto ovest. Notare la persiana in legno della finestra e i parapetti protetti da ringhiera metallica.
