*DOCUMENTAZIONE  
FOTOGRAFICA*

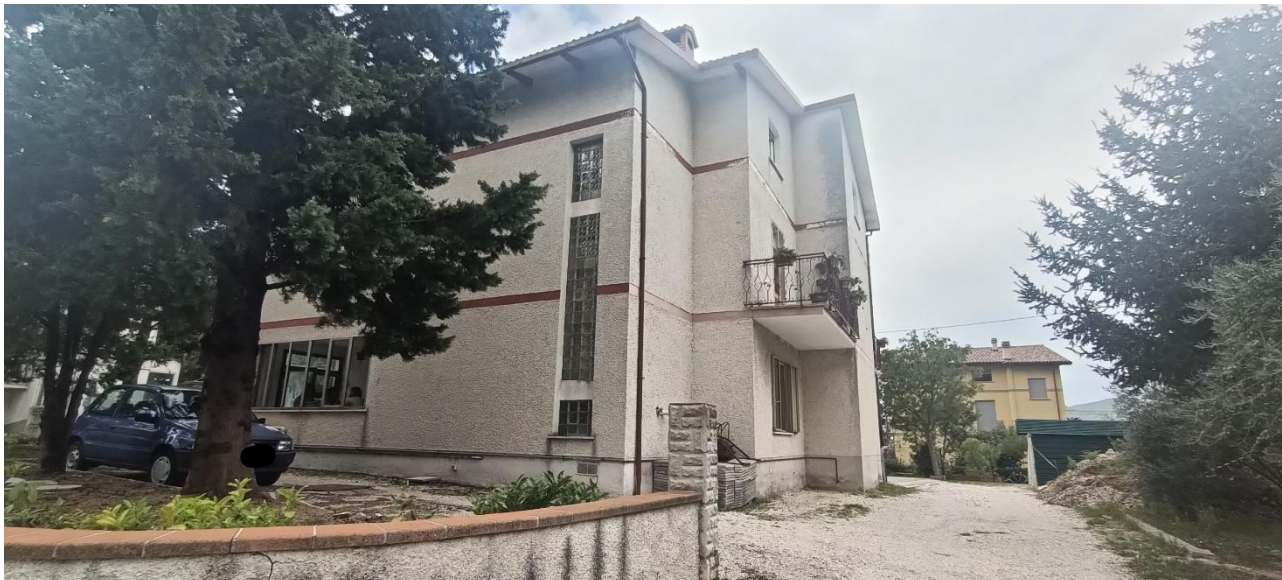
**Foto n.1:** veduta dei prospetti nord e est del fabbricato cui appartiene il bene pignorato costituito dall'appartamento al secondo piano sottotetto e parte della corte comune ripresa dall'accesso dalla via Monte Nero.

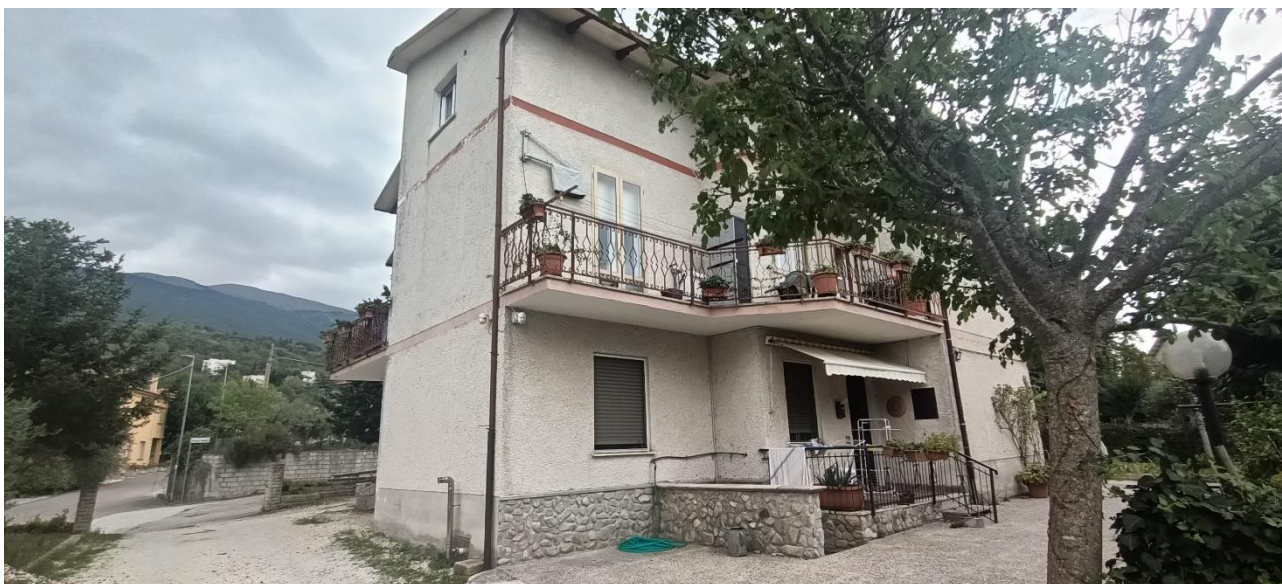
**Foto n.2:** particolare dei prospetti nord e ovest e della corte comune.

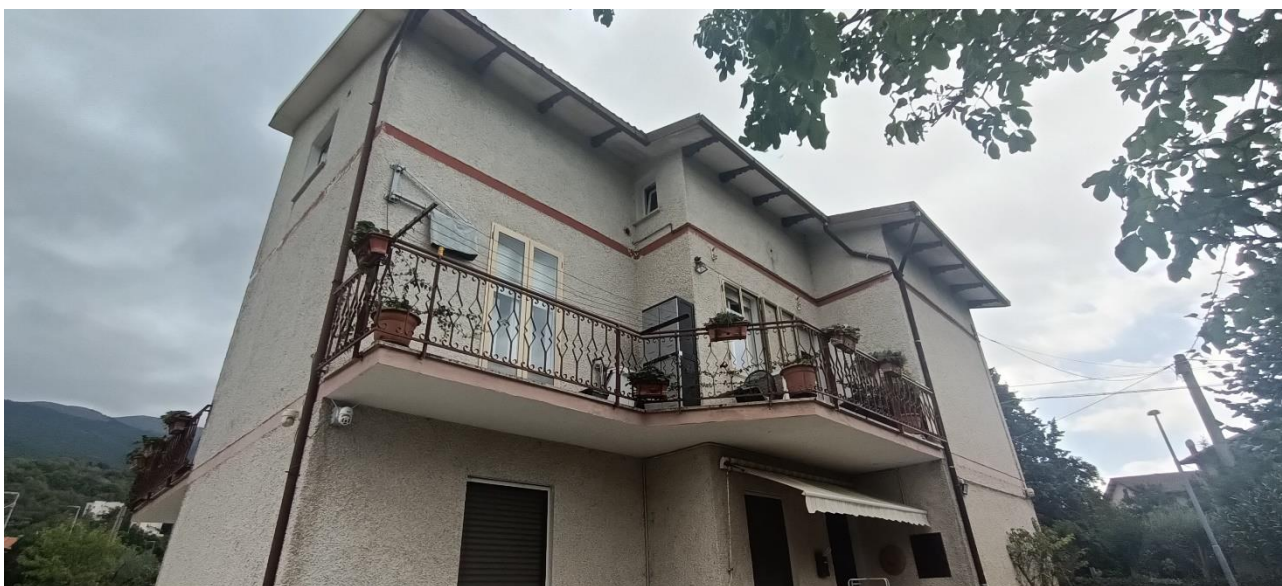
**Foto n.3:** altro particolare della porzione al secondo piano sottotetto.

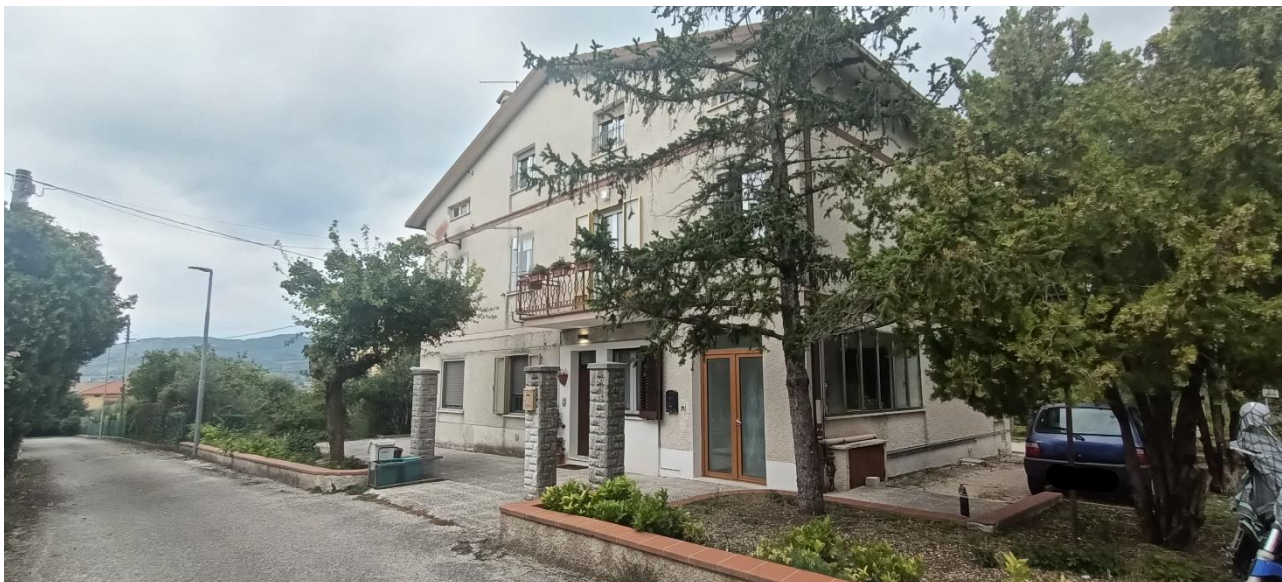
**Foto n.4:** veduta dei prospetti sud (in primo piano) e est del fabbricato e di parte della corte comune dotata di altro accesso sempre da via Monte Nero. È visibile il portoncino in legno e vetro di ingresso al portico da cui si diparte il vano scala comune ai piani primo e secondo sottotetto.

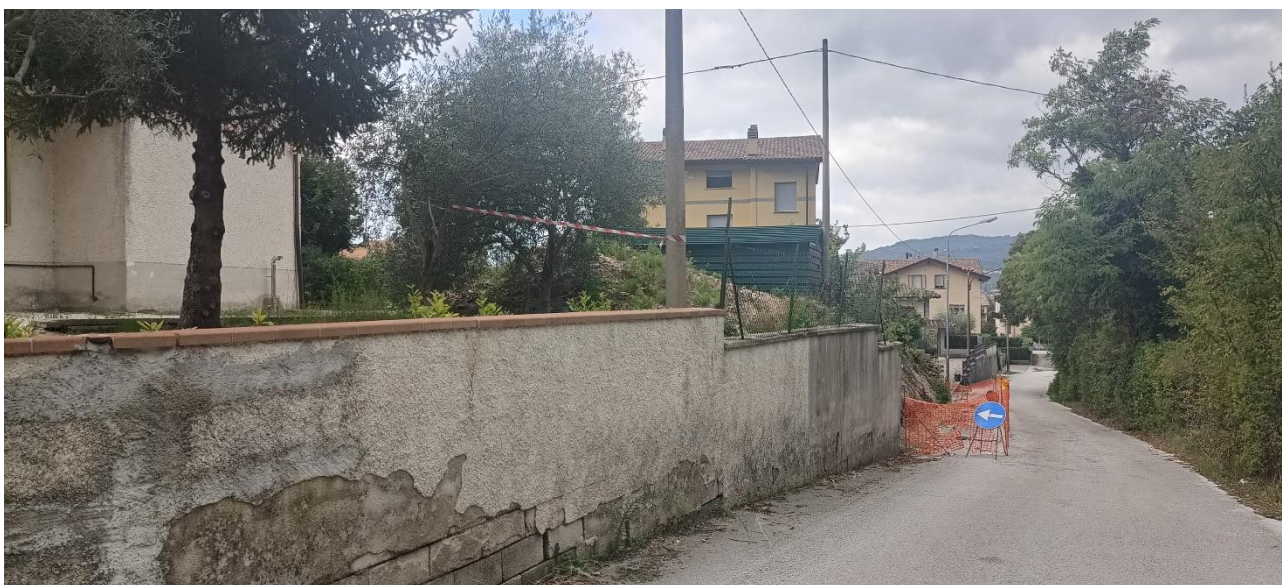
**Foto n.5:** veduta del muro di sostegno prospiciente la strada pubblica via Ponte delle Cartiere interessato dal cedimento con necessità di interventi di messa in sicurezza.

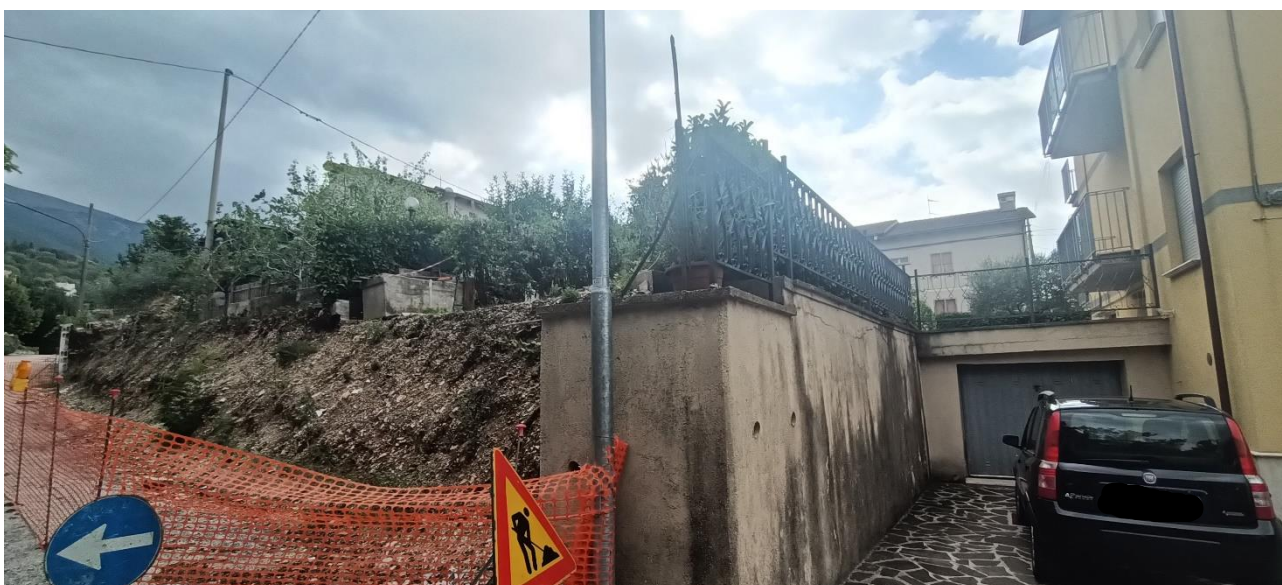
**Foto n.6:** altro particolare dell'area interessata dal cedimento del muro posto a delimitazione della rata di terreno identificata con la particella 2036, originata dal frazionamento dell'originaria corte comune (particella 691) e venduta con atto del 31/10/2007, non oggetto di pignoramento.

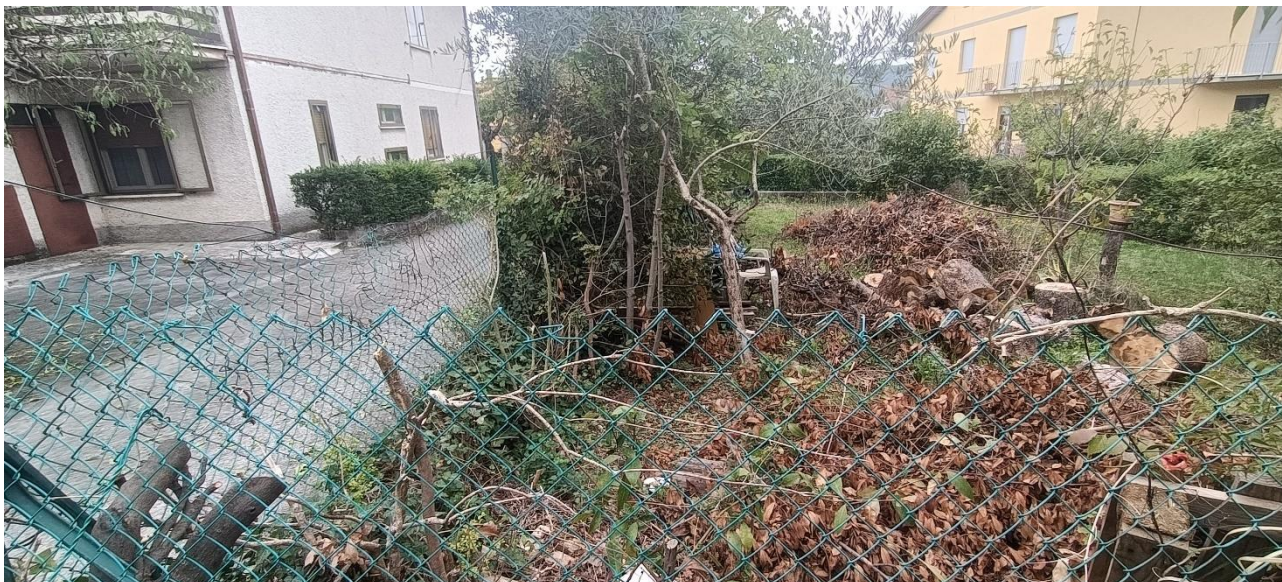
**Foto n.7:** particolare della rata di terreno rimasta comune (particella 2038) generata dal frazionamento dell'originaria corte comune (particella 691) e non oggetto di pignoramento.

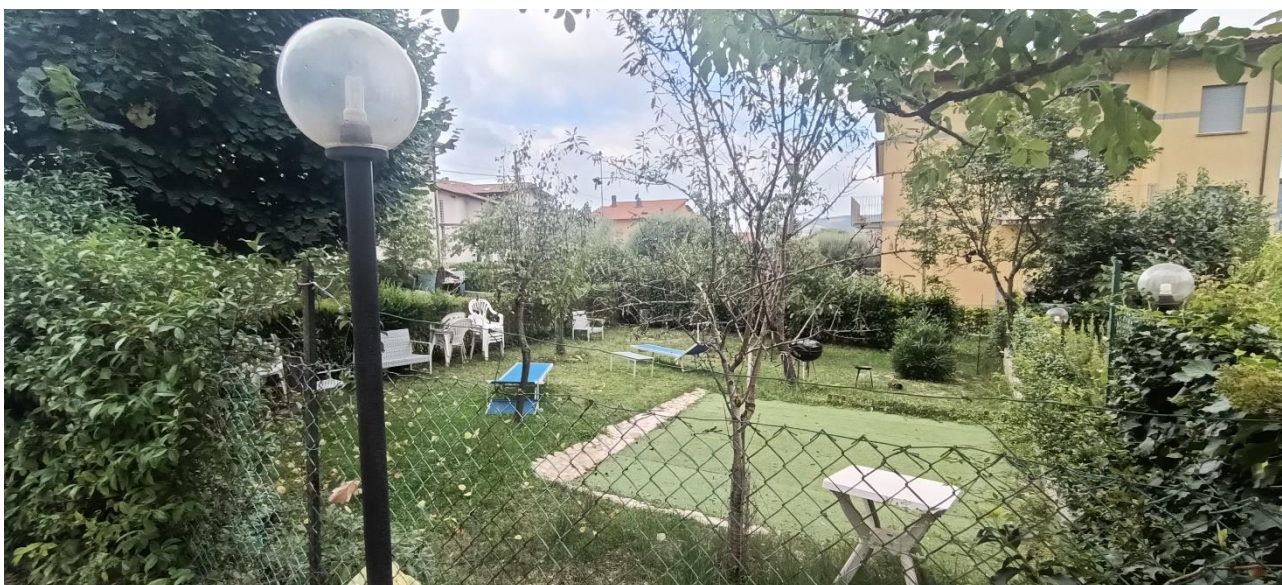
**Foto n.8:** altro particolare della rata di terreno rimasta comune (particella 2037) generata dal frazionamento dell'originaria corte comune (particella 691) e non oggetto di pignoramento.

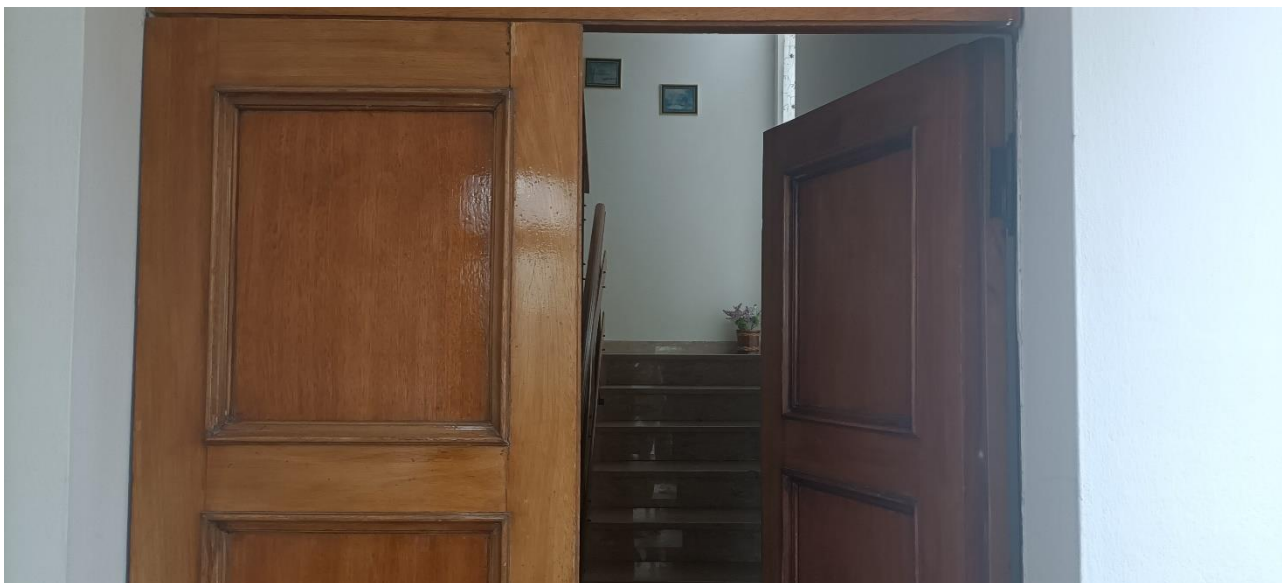
**Foto n.9:** particolare del portoncino di accesso interno al portico al piano terra da cui si diparte il vano scala comune ai piani primo e secondo sottotetto.

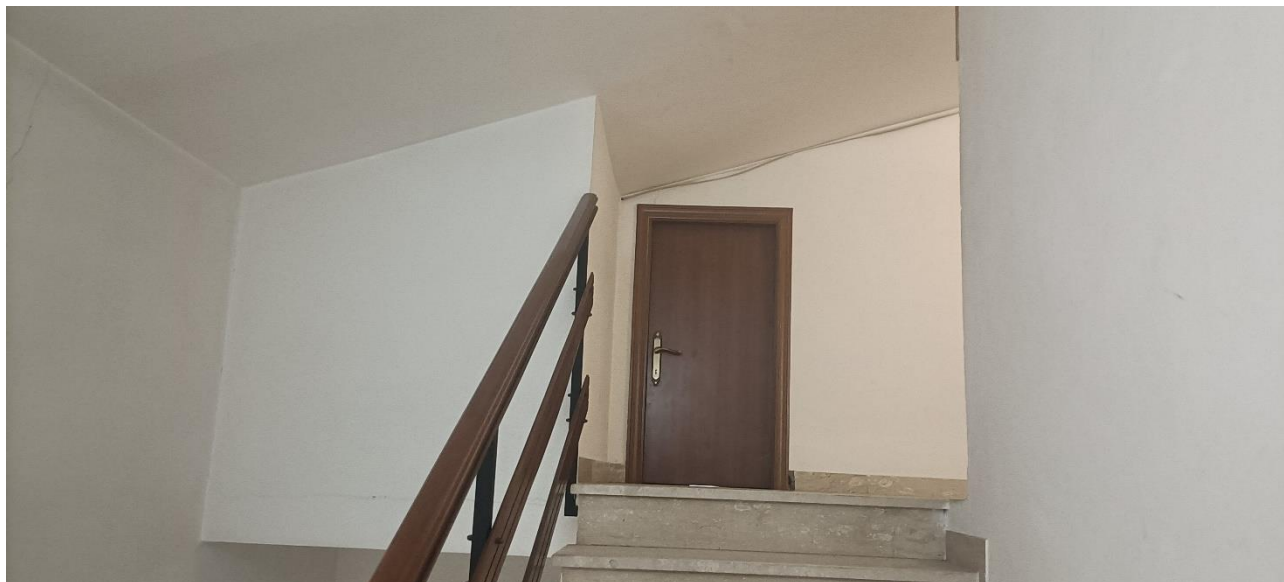
**Foto n.10:** particolare del vano scala al secondo piano sottotetto dove è visibile (al centro dell'immagine) la porta di accesso al ripostiglio esterno dell'appartamento e sulla destra si accede all'unità abitativa.

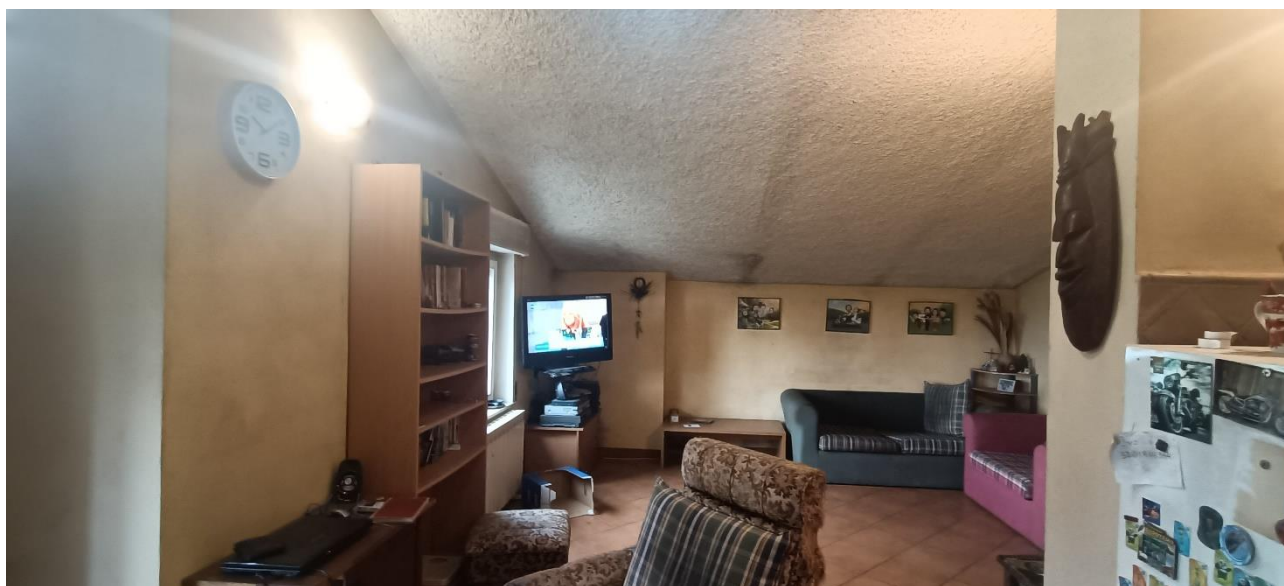
**Foto n.11:** particolare del vano soggiorno e di parte della cucina (in primo piano nella foto).

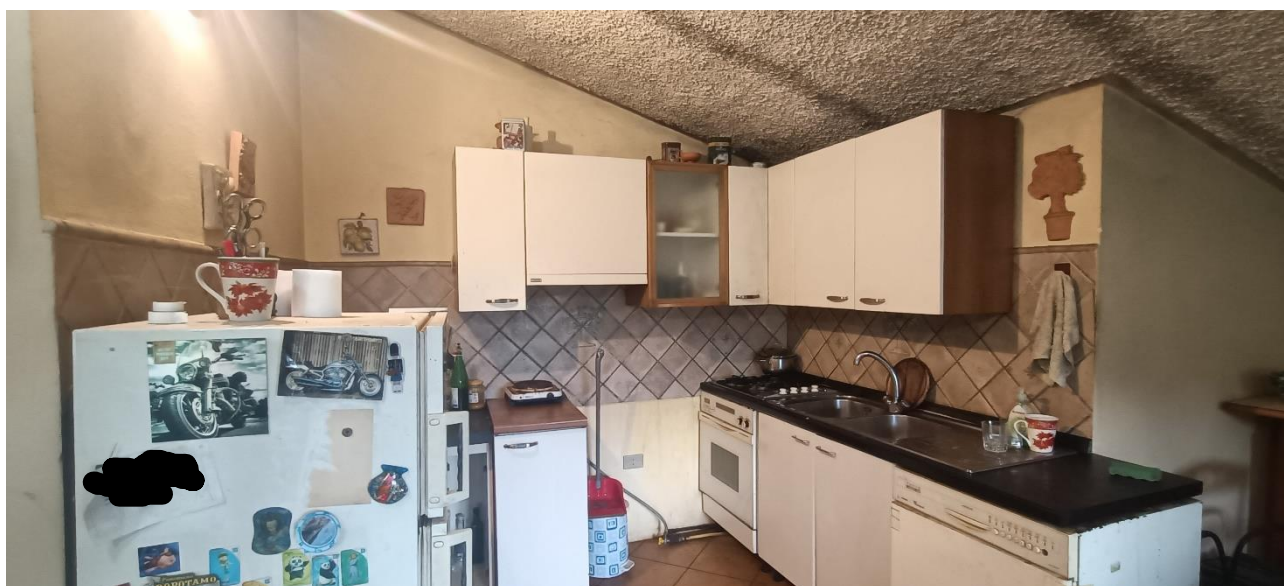
**Foto n.12:** particolare della zona cucina.

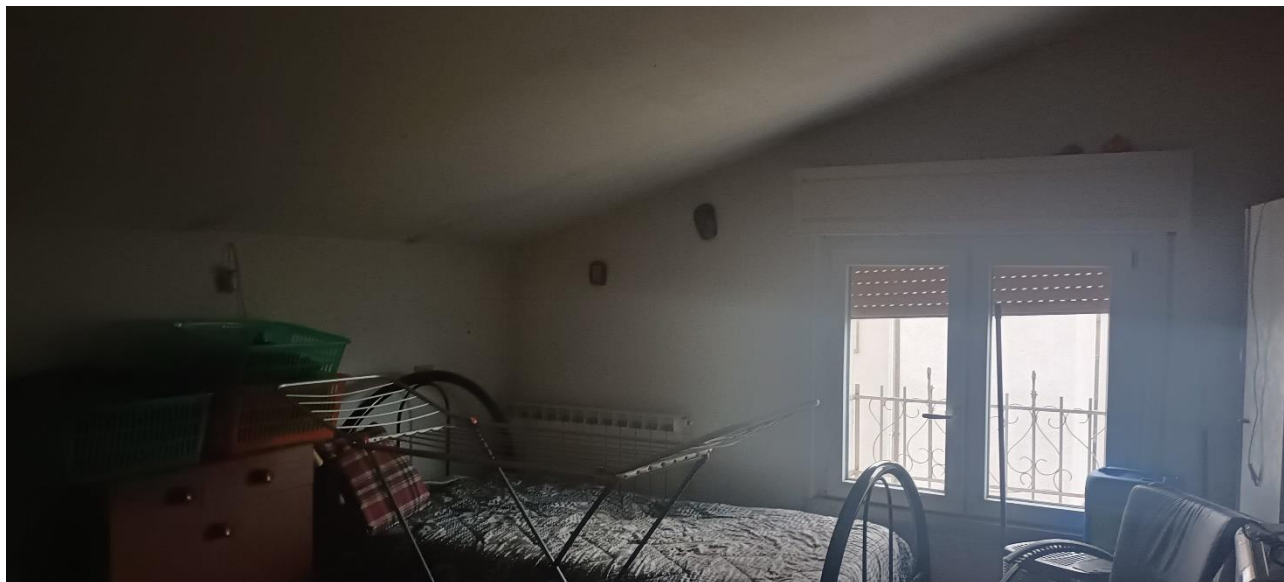
**Foto n.13:** particolare di una delle due camere.

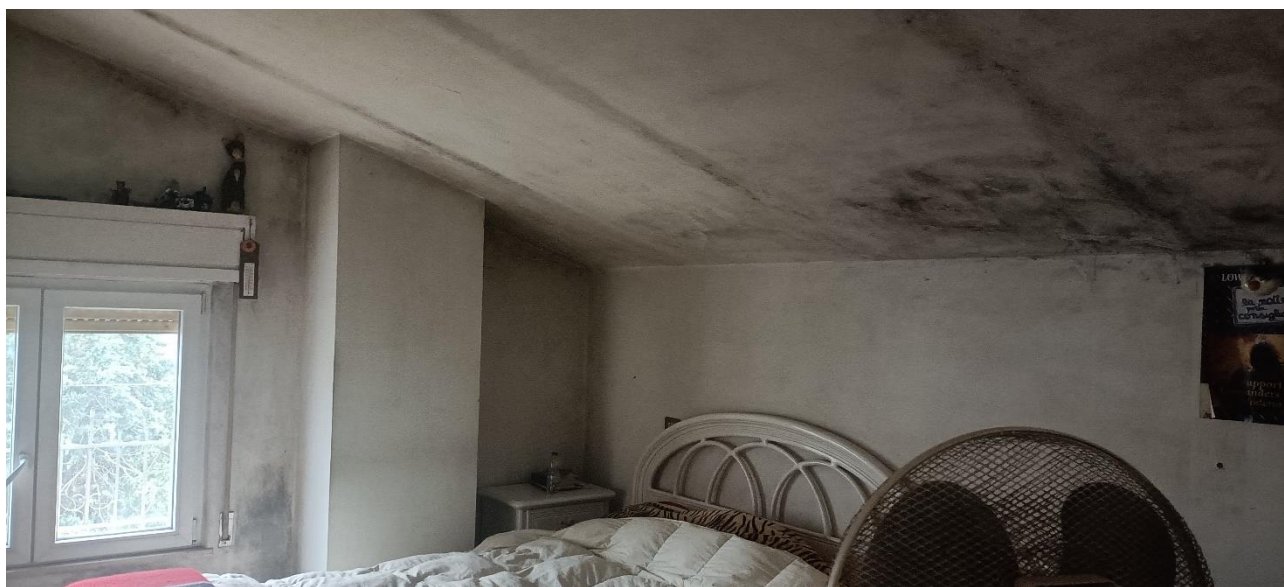
**Foto n.14:** particolare della seconda camera con diffuse macchie di umidità e condensa sul soffitto.

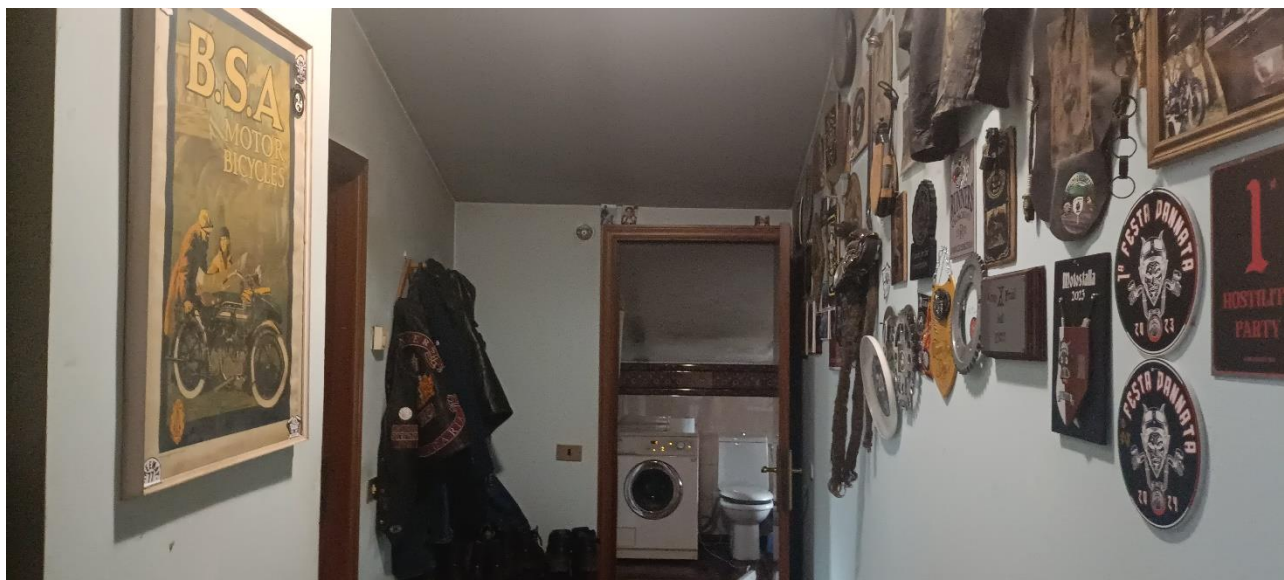
**Foto n.15:** particolare del corridoio e del bagno.

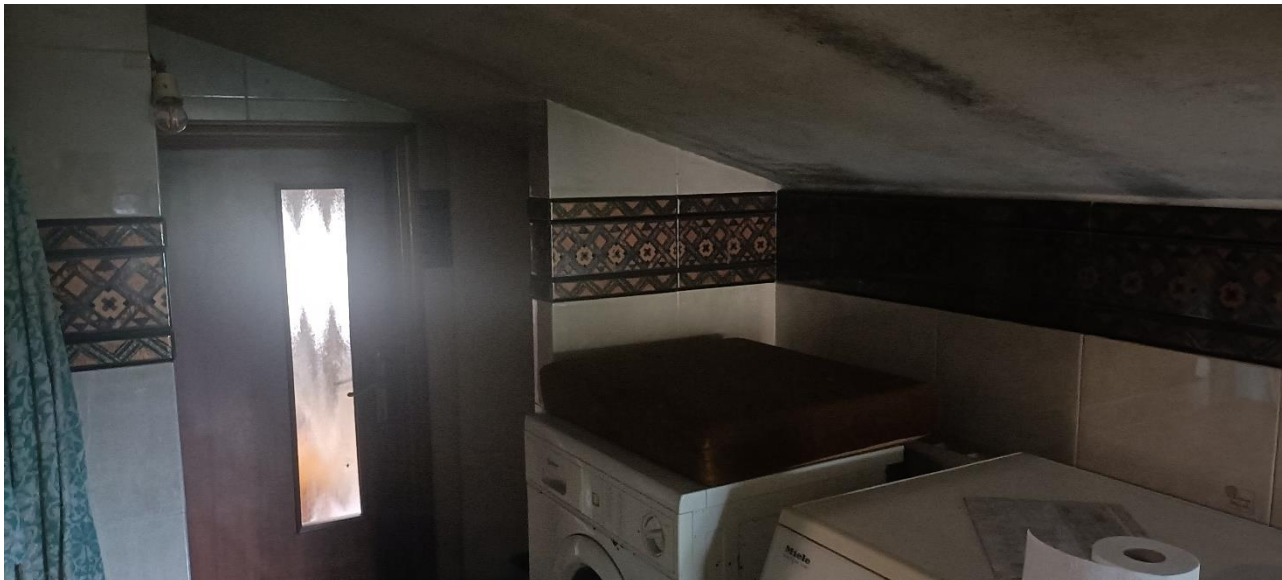
**Foto n.16:** particolare interno del bagno dotato di collegamento con la soffitta ad uso ripostiglio con diffuse macchie di umidità e condensa sul soffitto.

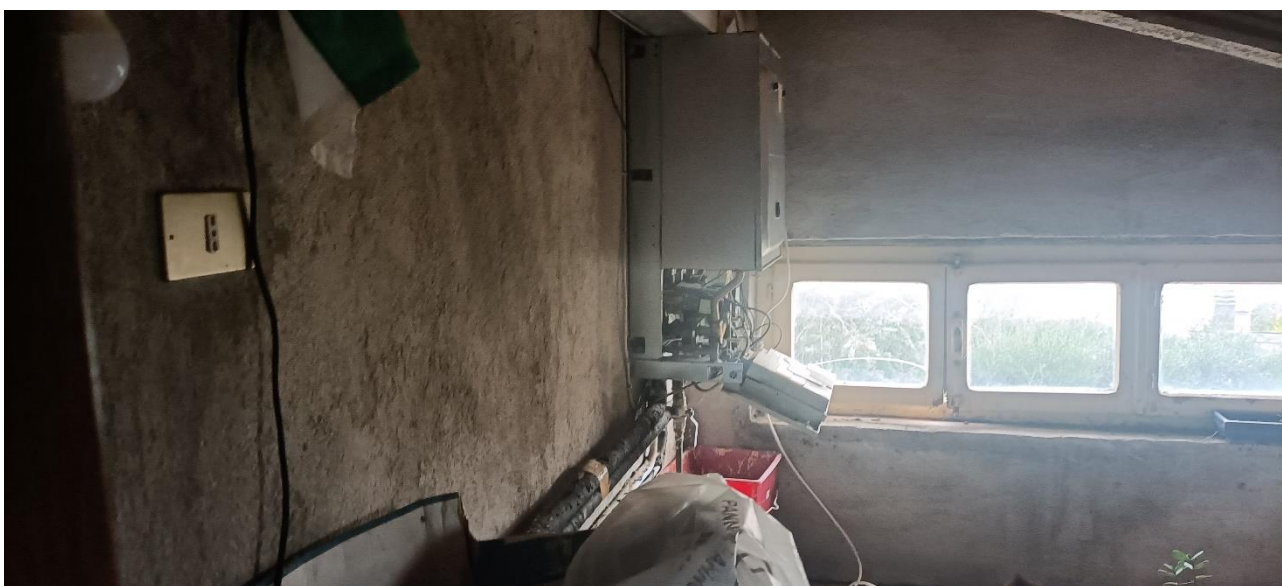
**Foto n.17:** particolare interno della soffitta ad uso ripostiglio dove è alloggiata la caldaia.

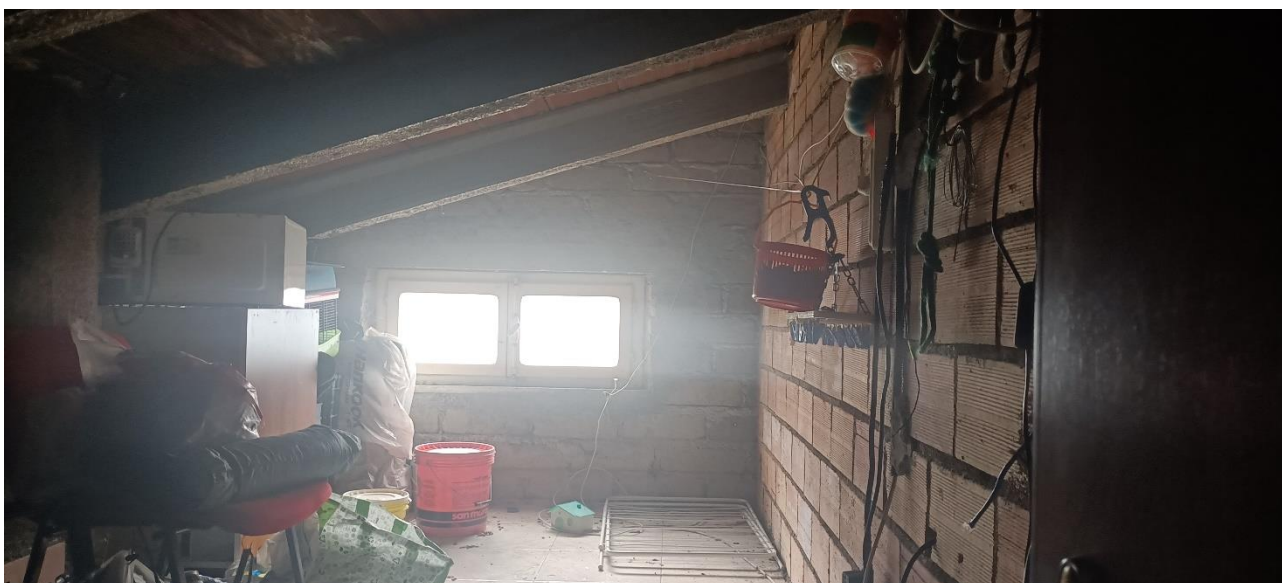
**Foto n.18:** particolare del ripostiglio esterno all'appartamento e dotato di accesso autonomo direttamente dal vano scala.
