**TRIBUNALE DI AVELLINO**

**RELAZIONE TECNICA SINTETICA**

**FALLIMENTO** [REDACTED] **n. 02/2002 R.F.**

**DATA: dicembre 2024**

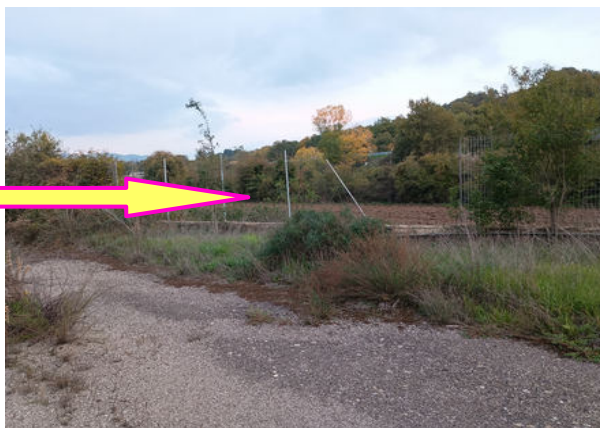
**FOTO n. 1**

- come si evince dai dati catastali (*cfr. Allegato n. 2 - RELAZIONE PRINCIPALE*), l'opificio è censito nel catasto fabbricati al **foglio X, particella n. X**. Il lotto è di forma irregolare, dall'**estensione di mq. 32.993 catastali**. L'area è pressoché pianeggiante, è ubicata a quota della viabilità consortile ASI, sottoposta alla S.S. 401 Ofantina e ad un'altitudine media sul livello del mare di 350 mt; dista circa 6 km dal centro urbano di Calitri e 78 Km circa dal capoluogo, Avellino, ed è provvista di servizi (rete idrica, energia elettrica, gas metano, impianti fognari, telefono ecc.). Il lotto, con esclusione della zona a confine con l'area demaniale, si presenta interamente recintato con muro in c.a. sormontato da pannelli metallici in grigliato, che, in fase di sopralluogo, è risultata vandalizzata per un piccolo tratto sul lato posteriore, in prossimità del subalterno n. 25. Ad ogni modo, per consentire un facile riscontro, si riporta una fotografia raffigurante lo stato dei luoghi all'uopo rinvenuto:

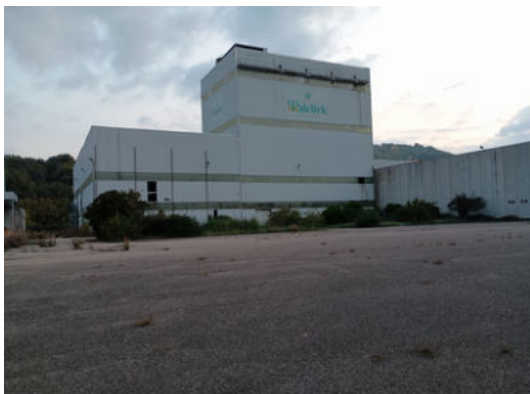
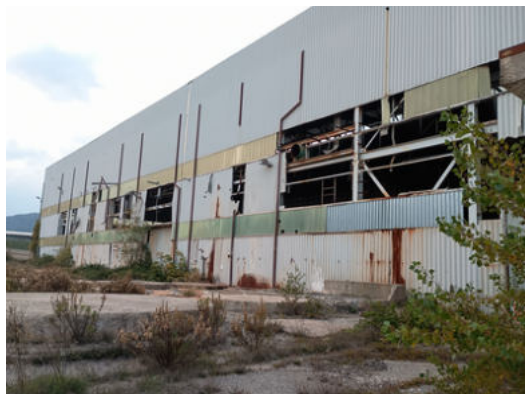
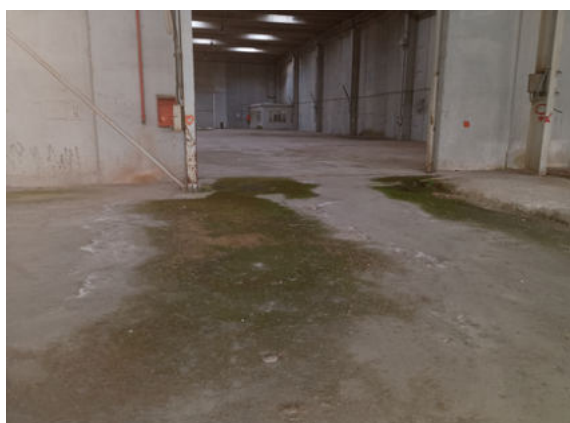
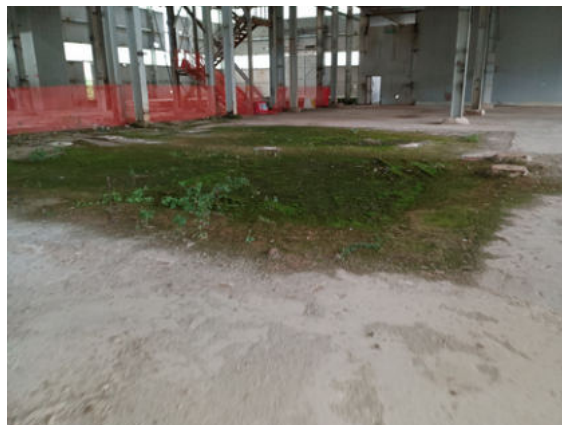
1. **p.lla n. X sub X (ex 14):** capannone di circa mq 7.404 lordi, costituito da due corpi di fabbrica giuntati, il primo consiste in un prefabbricato in c.a.p., con superficie di circa mq 3.000 ed altezza di m 13,50, in precedenza adibito a magazzino, ed il secondo in carpenteria metallica pesante, in precedenza utilizzato per l'attività di produzione, con superficie complessiva di circa mq 4.404, di cui un'area di mq. 600 ad altezza di m 36,00 ed una ulteriore di mq 3.700, alta m 17,00, soppalcato per circa mq 900. Ad ogni modo, per consentire un facile riscontro, si riportano quattro fotografie raffiguranti lo stato dei luoghi internamente ed esternamente rinvenuti:

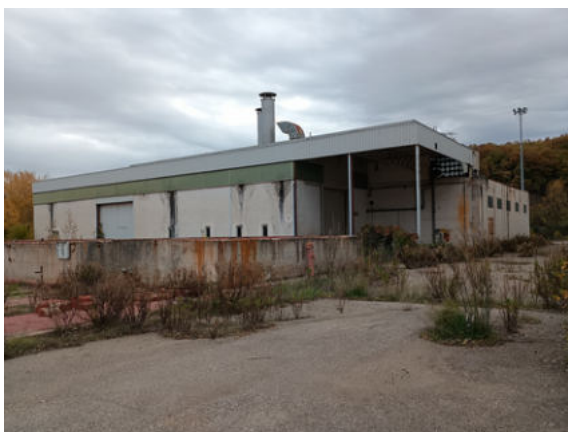
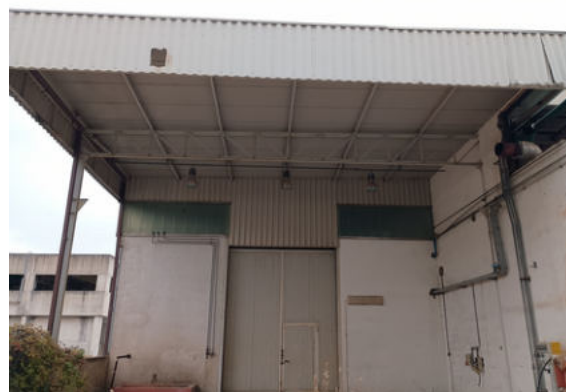
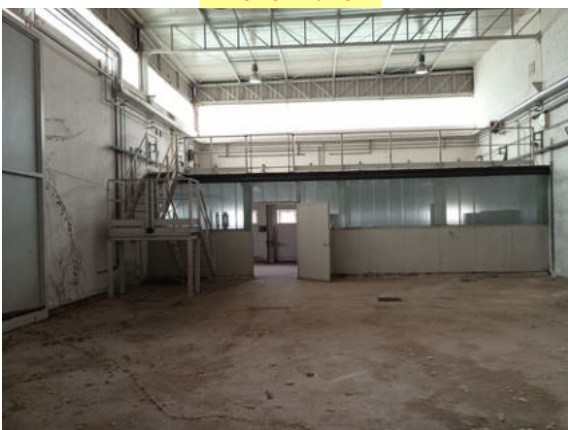
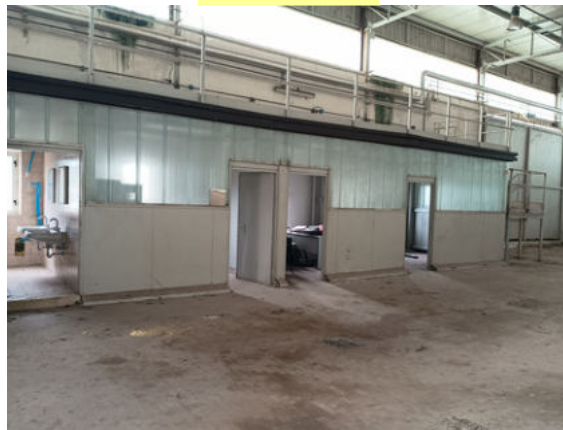
2. **p.lla n. X sub X:** capannone in carpenteria metallica pesante, dalla superficie catastale di mq. 554 circa, in uno alla tettoia esterna di circa mq. 100, e di altezza di m. 8,00, in precedenza adibito ad officina meccanica. La parete del lato Sud è in aderenza con il capannone ex centrale termica ecc. All'interno sono presenti un box per i servizi igienici e altri quattro ambienti tutti soppalcati a m. 2,95. Si riportano due foto interne e

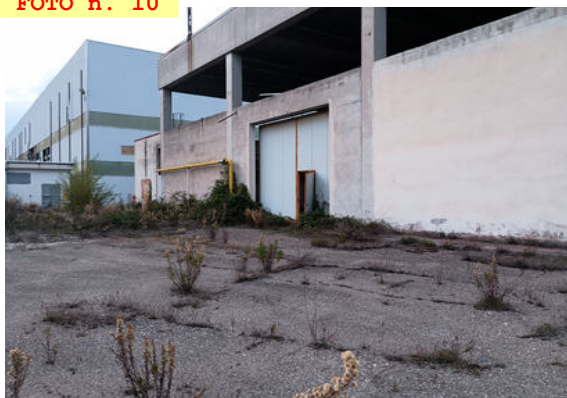
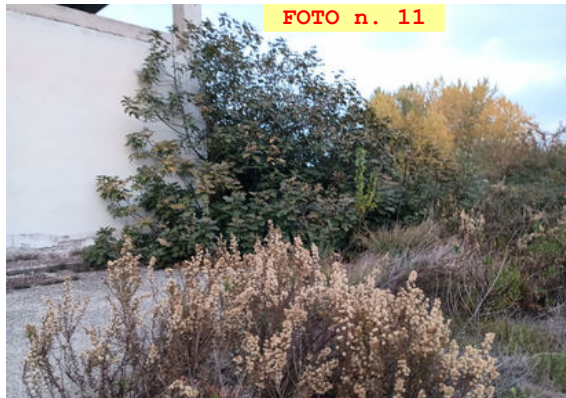
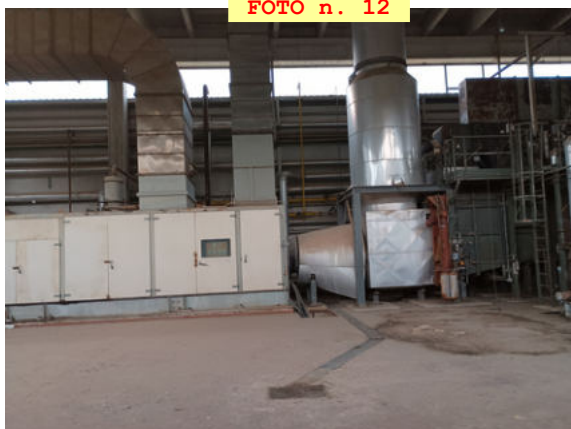
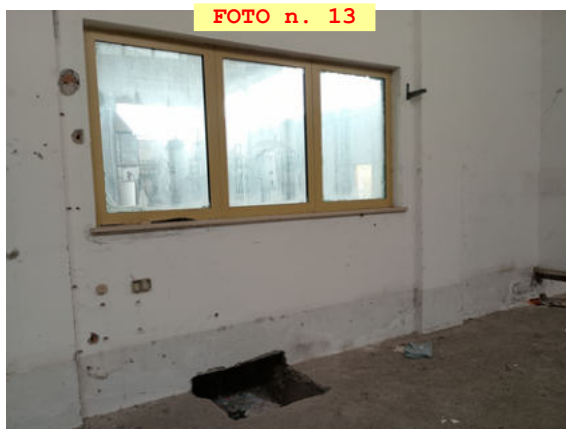
3. **p.lla n. X sub X** (ex sub 13): capannone adibito a centrale termica di cogenerazione e termica, costituito da due ambienti, dalla superficie complessiva di mq. 1046 lordi. Il capannone principale, con la presenza del motore ecc., è stato dotato di una struttura prefabbricata in c.a.p., in parte tamponata con muratura in opera, per una estensione lorda di circa mq. 936 ed altezza di circa m. 11,20; l'adiacente, ex sala controllo, è stato realizzato in muratura, su una superficie di circa mq. 110, con altezza interna di circa m. 5,20, suddiviso in due ambienti. È evidente lo stato di degrado dei componenti dell'intero impianto presente nel capannone (turbina, generatore ecc.) in conseguenza alla inattività prolungata per decenni. Quindi, per verificare la convenienza economica di un eventuale ripristino dell'impianto, necessiterebbero importanti investimenti, che, tuttavia, potrebbero risultare inutili senza l'interessamento di potenziali acquirenti. Aggiungasi, poi, che l'impianto è stato vandalizzato e che potrebbe non risultare in linea con le vigenti normative. Pare, inoltre, difficile ipotizzare che potenziali acquirenti possano reimpiegare un impianto realizzato per scopi specifici in altre attività. Appare, invece, più probabile, all'attualità, ipotizzare un ritorno economico mediante la vendita di quanto rimanente, procedendo allo smontaggio. Si riportano due foto interne e due esterne del rilievo fotografico

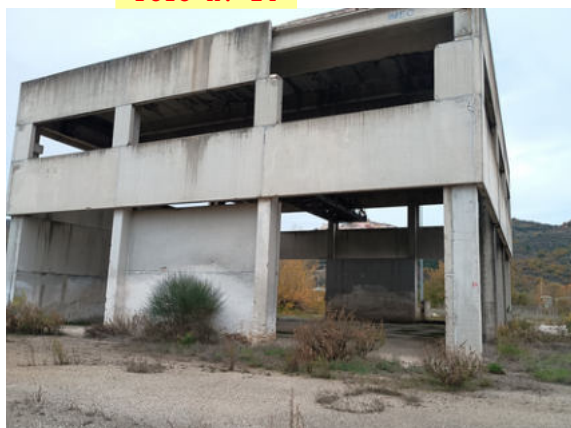
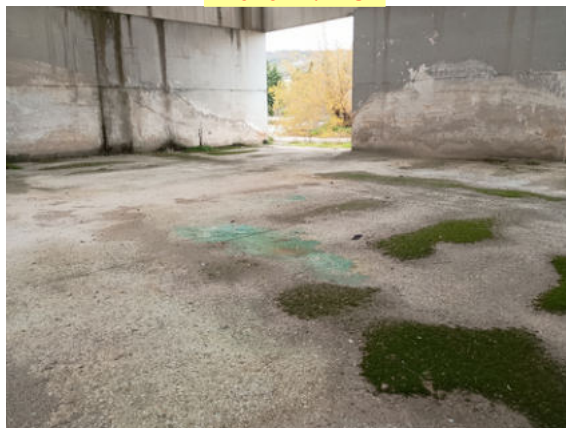
4. **p.lla n. X sub X:** capannone prefabbricato, realizzato con struttura in c.a.p., dalla superficie lorda di mq. 460 e con altezza di circa m. 10,50, parzialmente tamponato, in precedenza utilizzato a stoccaggio di gesso. Si riportano una foto interna ed una esterna del rilievo fotografico effettuato durante il sopralluogo per consentire un facile riscontro:

**Si ribadisce che dovrà definirsi il collaudo statico del capannone per lo stoccaggio del gesso**, per il quale non è possibile stimare un costo. Sul punto sarebbe opportuno contattare i tecnici all'uopo incaricati dalla fallita per i dovuti adempimenti previsti dalla normativa (DIRETTORE DEI LAVORI – COLLAUDATORE) (*cfr. Allegato n. 4*).

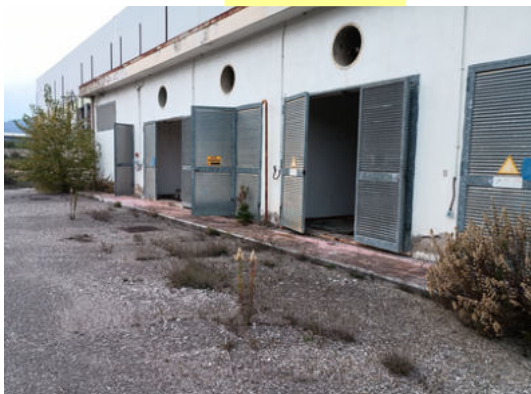
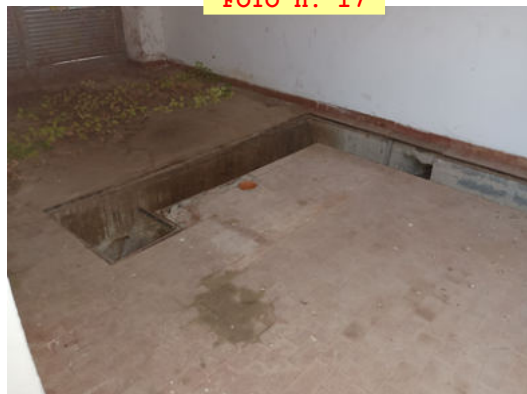
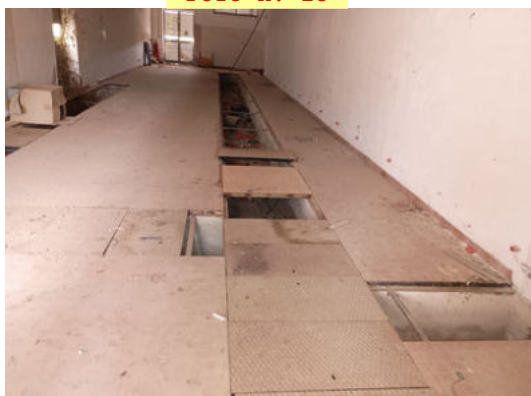
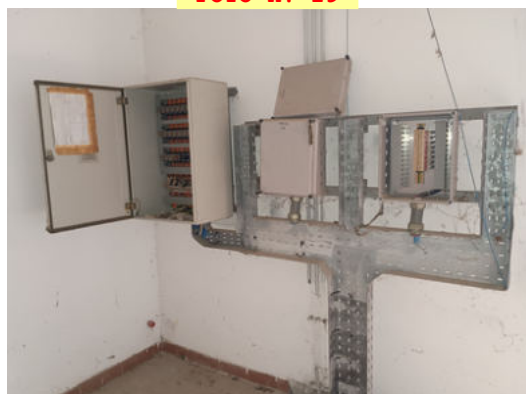
5. **p.lla n. X sub X:** locale prefabbricato, in precedenza destinato a cabina di trasformazione, avente struttura verticale realizzata in muratura, superficie lorda di circa mq. 225 ed altezza di circa m. 4,00. Si riportano tre foto interne ed una esterna del

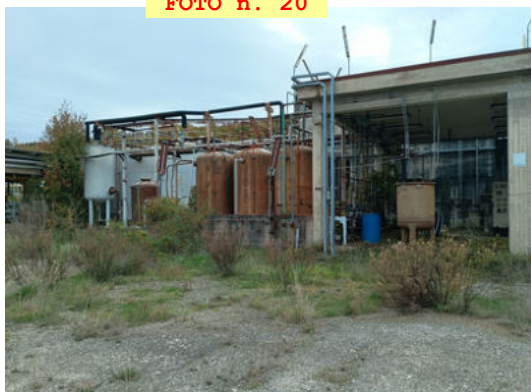
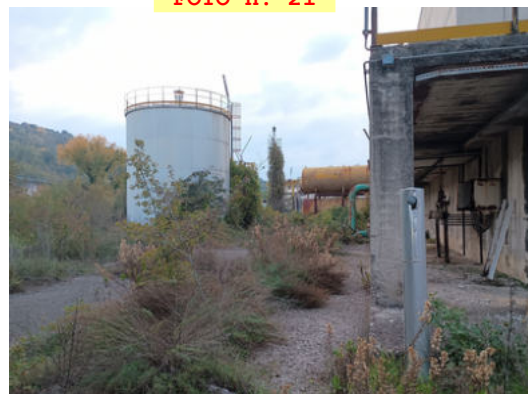
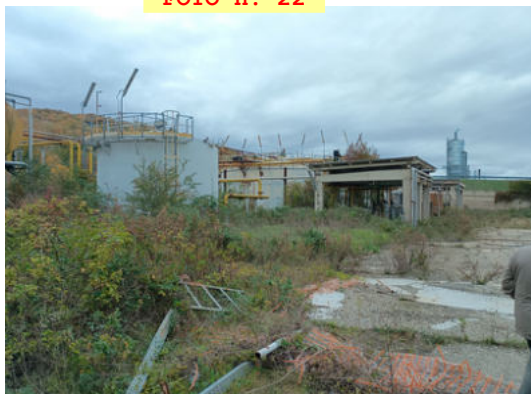
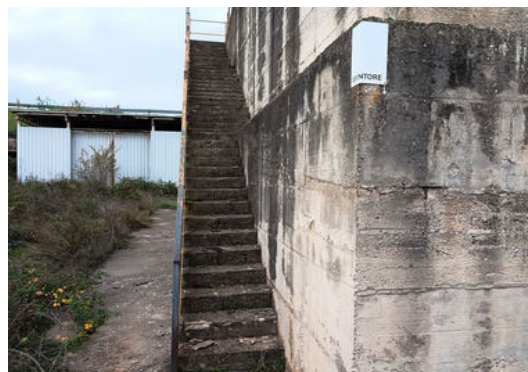
6. **p.lla n. X sub X:** vasche e torri di raffreddamento acque. Il primo livello della costruzione è realizzato in cemento armato, mentre la parte superiore in c.a.p. La superficie lorda è di circa **mq. 394** ecc.; **sub 20:** piazzola con silos in ferro, con area lorda di circa mq. 38; **sub 21:** piazzola con silos/vasche in ferro ecc., con area lorda totale di circa mq. 1071; **sub X e X:** manufatti che all'epoca dell'accatastamento erano in corso di costruzione, dotati di quadri di comando e di attrezzature varie; **sub X:** vasca di depurazione con struttura in c.a., con area lorda di circa mq. 457. L'intera area era destinata ad impianto per il trattamento delle acque del preesistente opificio. Per questi impianti, in linea di massima, vale quanto riportato per quello di cui al punto 3. della presente. Ad ogni modo, per consentire un facile riscontro dell'intero manufatto, si riportano quattro fotografie raffiguranti lo stato dei luoghi all'uopo rinvenuto:

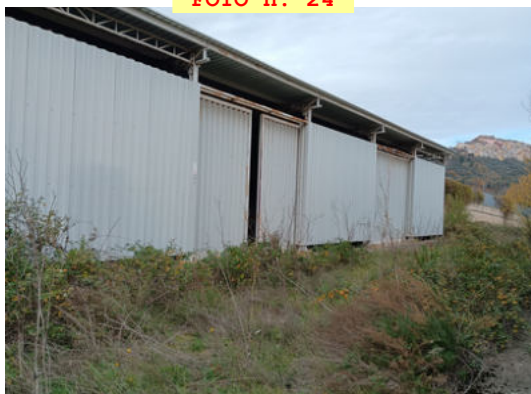
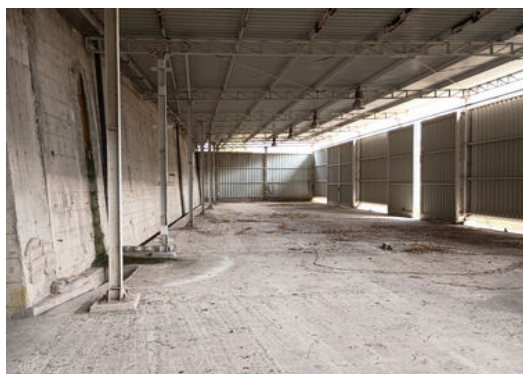
7. **baracca in carpenteria metallica**, chiusa per tre lati con lamiera grecata, originariamente utilizzata come deposito, sita sul lato posteriore dx dell'opificio, in prossimità dell'impianto di depurazione. È stata realizzata senza alcuna autorizzazione, quindi abusiva, **non accatastata e da demolire**, estesa per circa mq. 400. Si riportano una foto interna ed una esterna del rilievo fotografico effettuato durante il sopralluogo per consentire un facile riscontro:

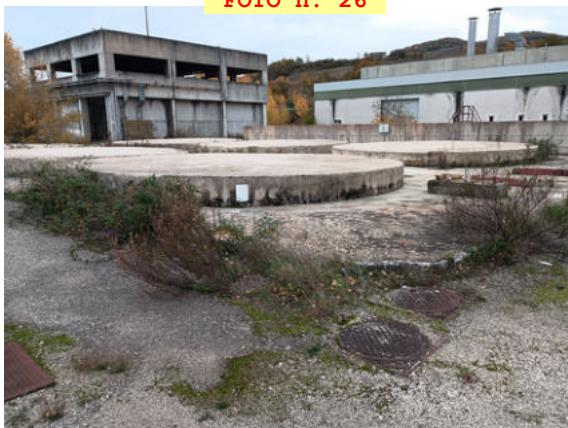
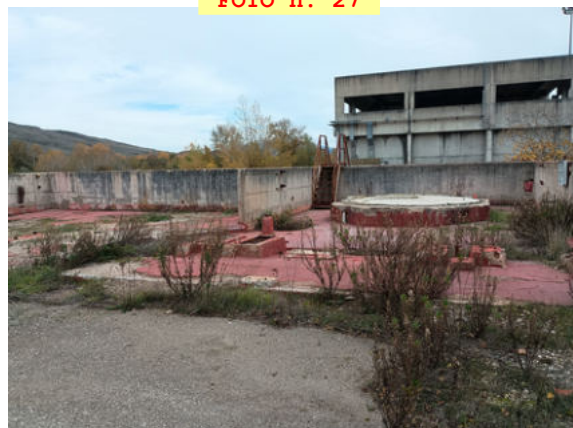
8. **p.lla n. X sub X**: “BENE COMUNE NON CENSIBILE AI SUB 9-12-16-19-20-21-22-23-24-25-26”: **piazzali di manovra, viabilità bitumata**, marciapiedi, aree scoperte a verde, altre con basamenti/piazzole in cemento armato varie e su cui in precedenza erano montati anche silos, torri ecc.; è estesa per complessivi mq. 32.993 catastali (*cf. Allegato n. 2*), compresi i capannoni ecc. L'area scoperta è stata interessata da sondaggi per verificare la presenza o meno di contaminazione del sottosuolo e, sulla scorta delle analisi all'occorrenza effettuate, non sono stati rilevati fenomeni di contaminazione in atto (*cf. Allegato n. 3*). All'attualità, è possibile accedere all'area solamente attraverso l'ingresso pedonale e carrabile presente lungo la strada consortile ed attraversando, in prosieguo, la particella n. 1670 di proprietà del Demanio (*cf. immagine di pagina 1*). A causa della mancata manutenzione, la vegetazione spontanea sta occupando numerosi spazi, compresi quelli bitumati (per i dettagli si rimanda alla descrizione ed alle immagini riportate nella presente). Il complesso industriale è dotato, inoltre, di altre opere edili e di manufatti minori sotto

traccia, che comprendono fogne, caditoie e pozzetti vari, utilizzati per collegare l'impianto idrico, elettrico, di illuminazione esterna, antincendio, gas metano ecc., anche questi vandalizzati (mancano chiusini, cavidotti ecc.).
