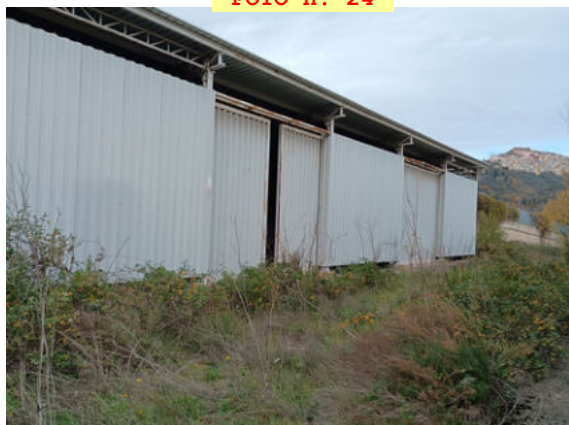
FOTO n. 24

7. **baracca in carpenteria metallica**, chiusa per tre lati con lamiera grecata, originariamente utilizzata come deposito, sita sul lato posteriore dx dell'opificio, in prossimità dell'impianto di depurazione. È stata realizzata senza alcuna autorizzazione, quindi abusiva, **non accatastata e da demolire**, estesa per circa mq. 400. Si riportano una foto interna ed una esterna del rilievo fotografico effettuato durante il sopralluogo per consentire un facile riscontro:
