# **Tribunale di Firenze**

## **SUPPLEMENTO DI PERIZIA**

**FIGLINE E INCISA VALDARNO**

**305/2022**

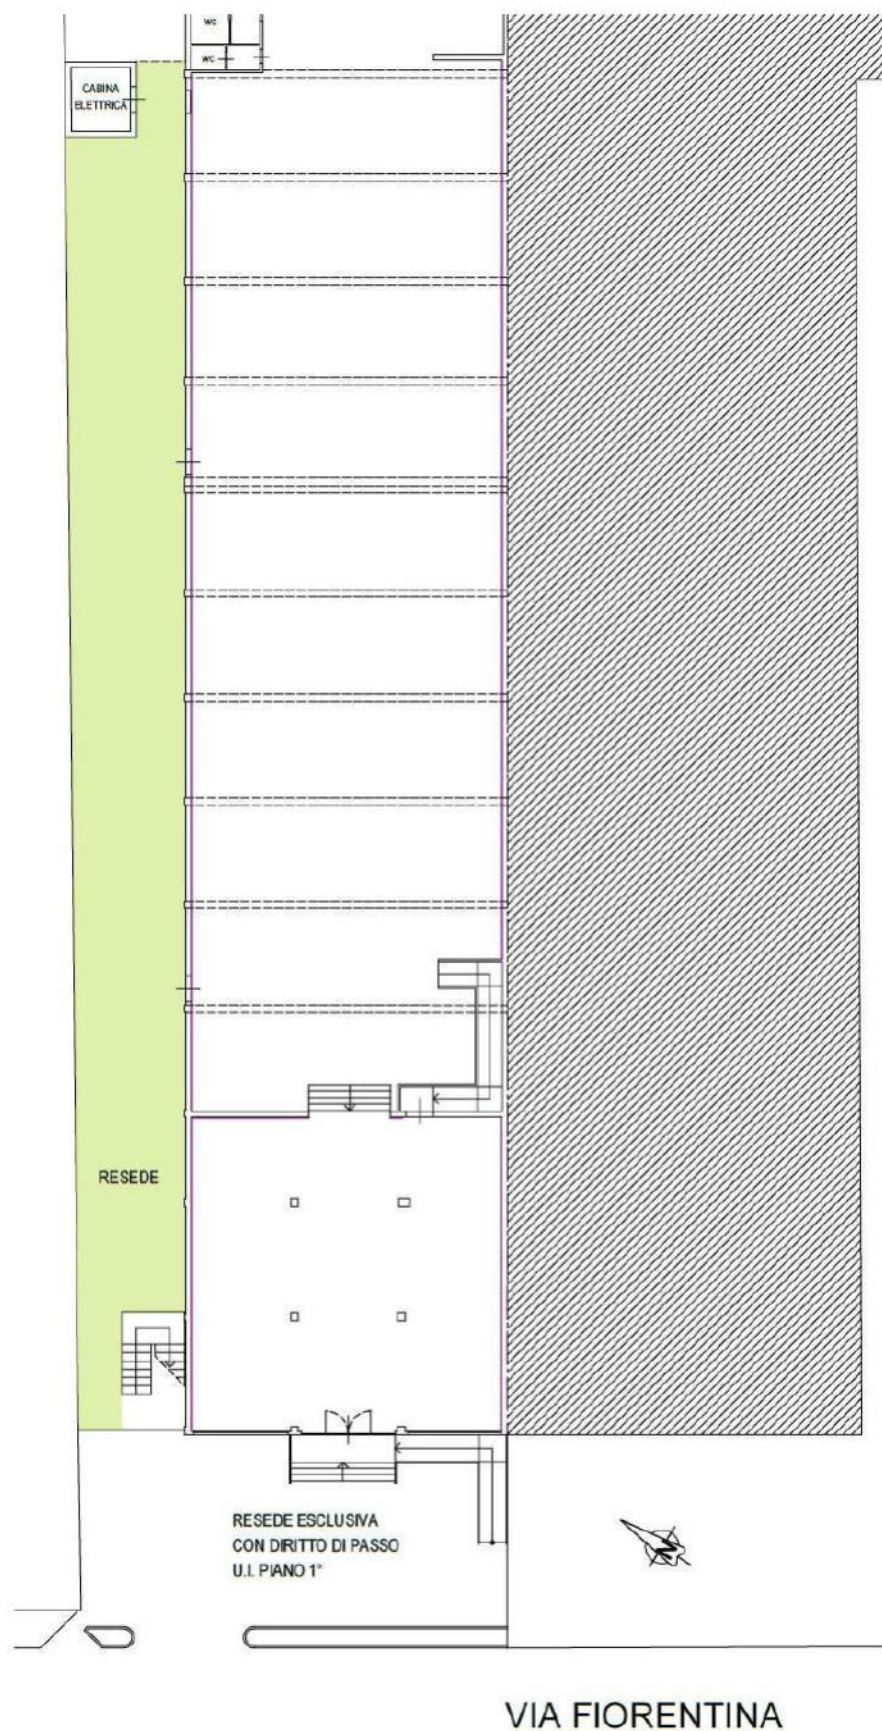
Figura 1 – Planimetria ubicativa

OGGETTO DEL SUPPLEMENTO DI PERIZIA: Nello specifico trattasi di **porzione del resede laterale sul lato nord-ovest** del fabbricato sopra indicato, con accesso da via Fiorentina e da via Brodolini meglio evidenziata in colore verde chiaro nella planimetria di seguito riportata.

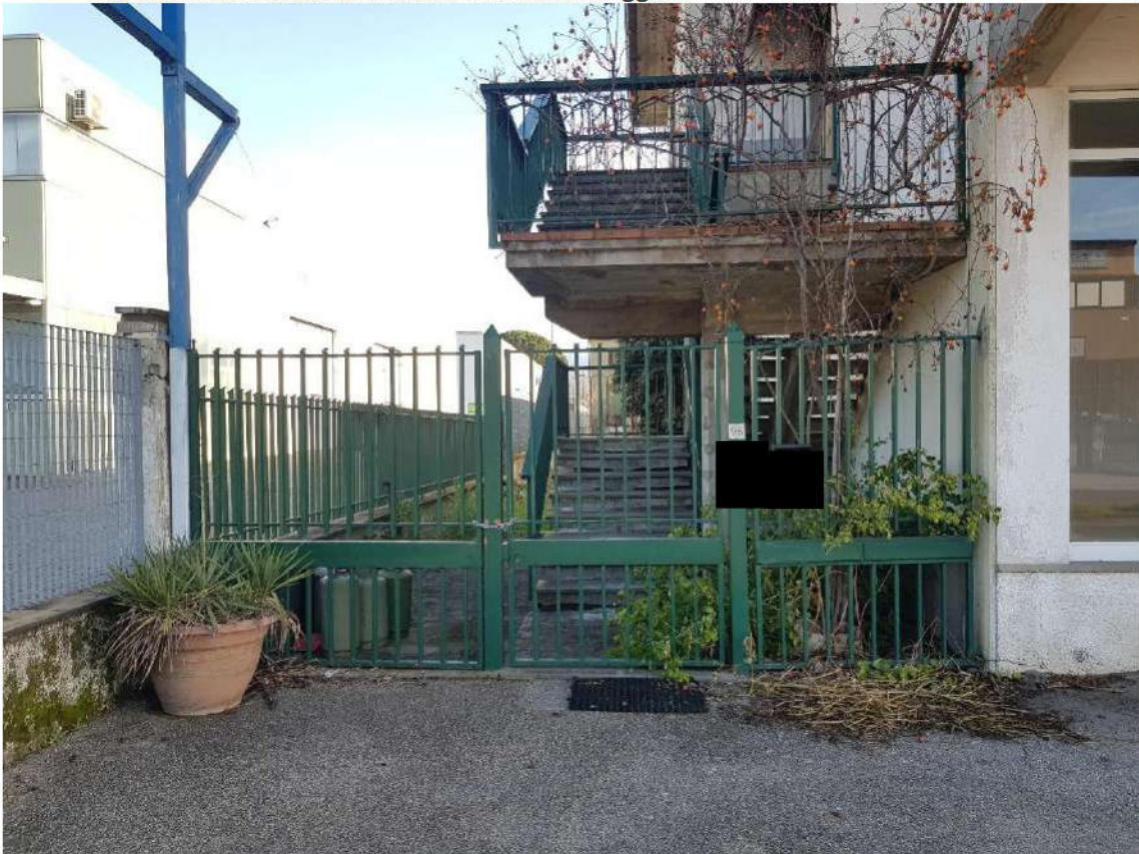
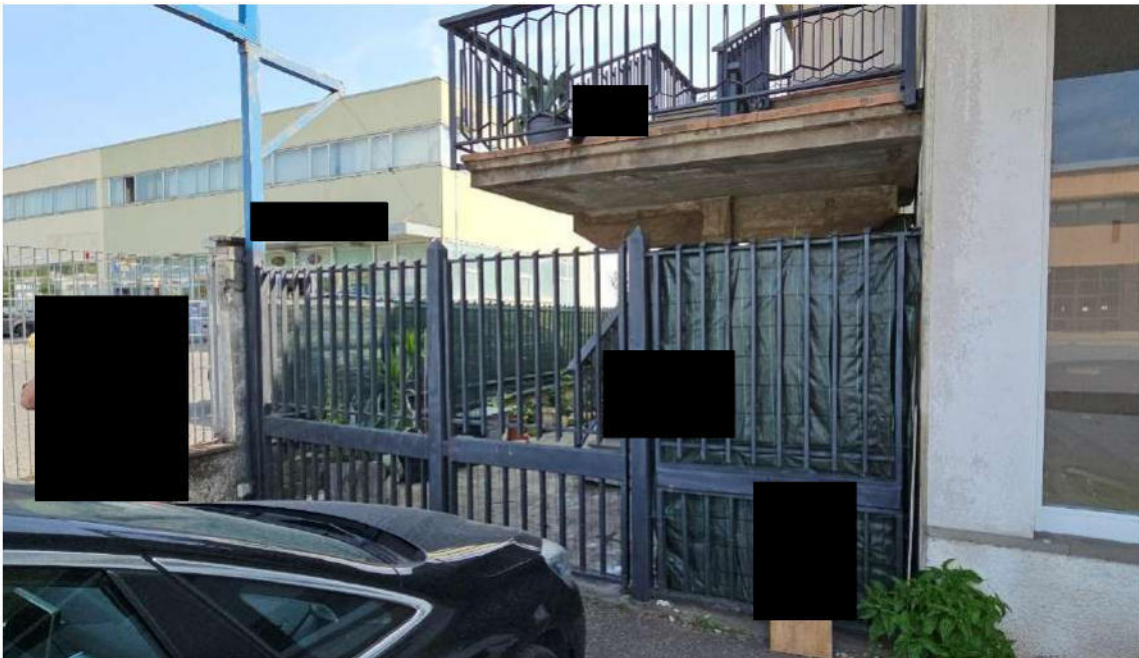
- La cancellata su via Fiorentina è stata ritinteggiata

Foto 1 – Stato anteriore

Foto 2 – Stato attuale

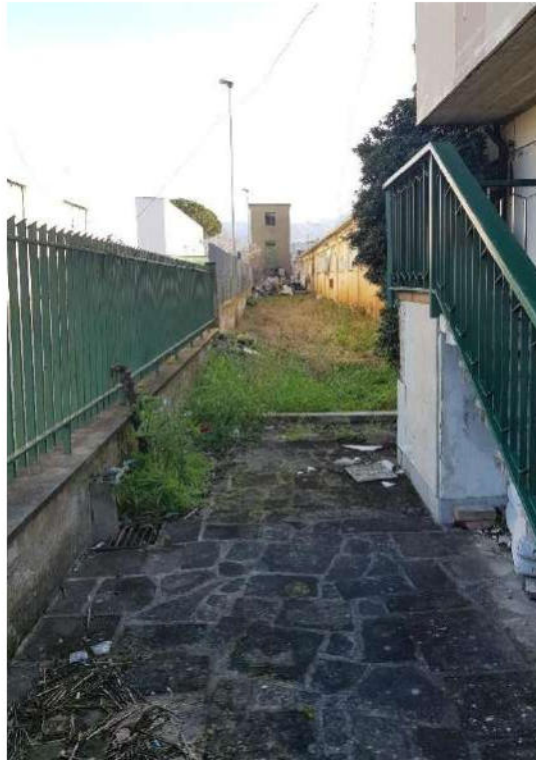
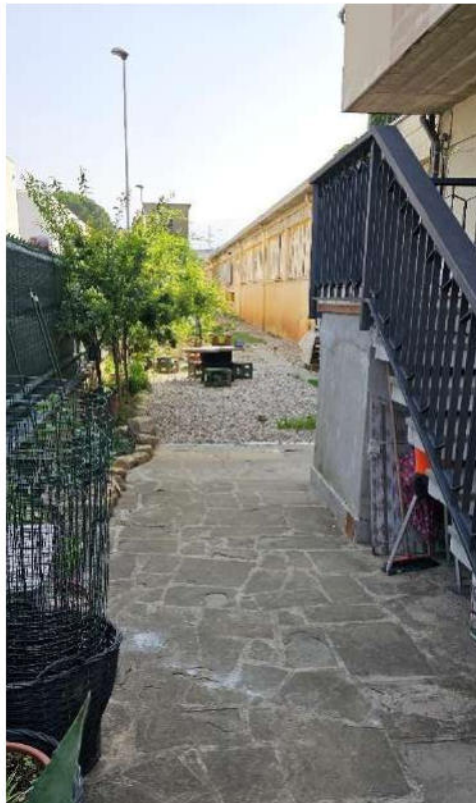
- La prima porzione di resede pavimentata è occupata da piante in vaso ed altri oggetti, è stato eliminato il cordolo fra zona pavimentata e zona a verde e sostituito da canaletta con griglia

Foto 3 – Stato anteriore

Foto 4 – Stato attuale

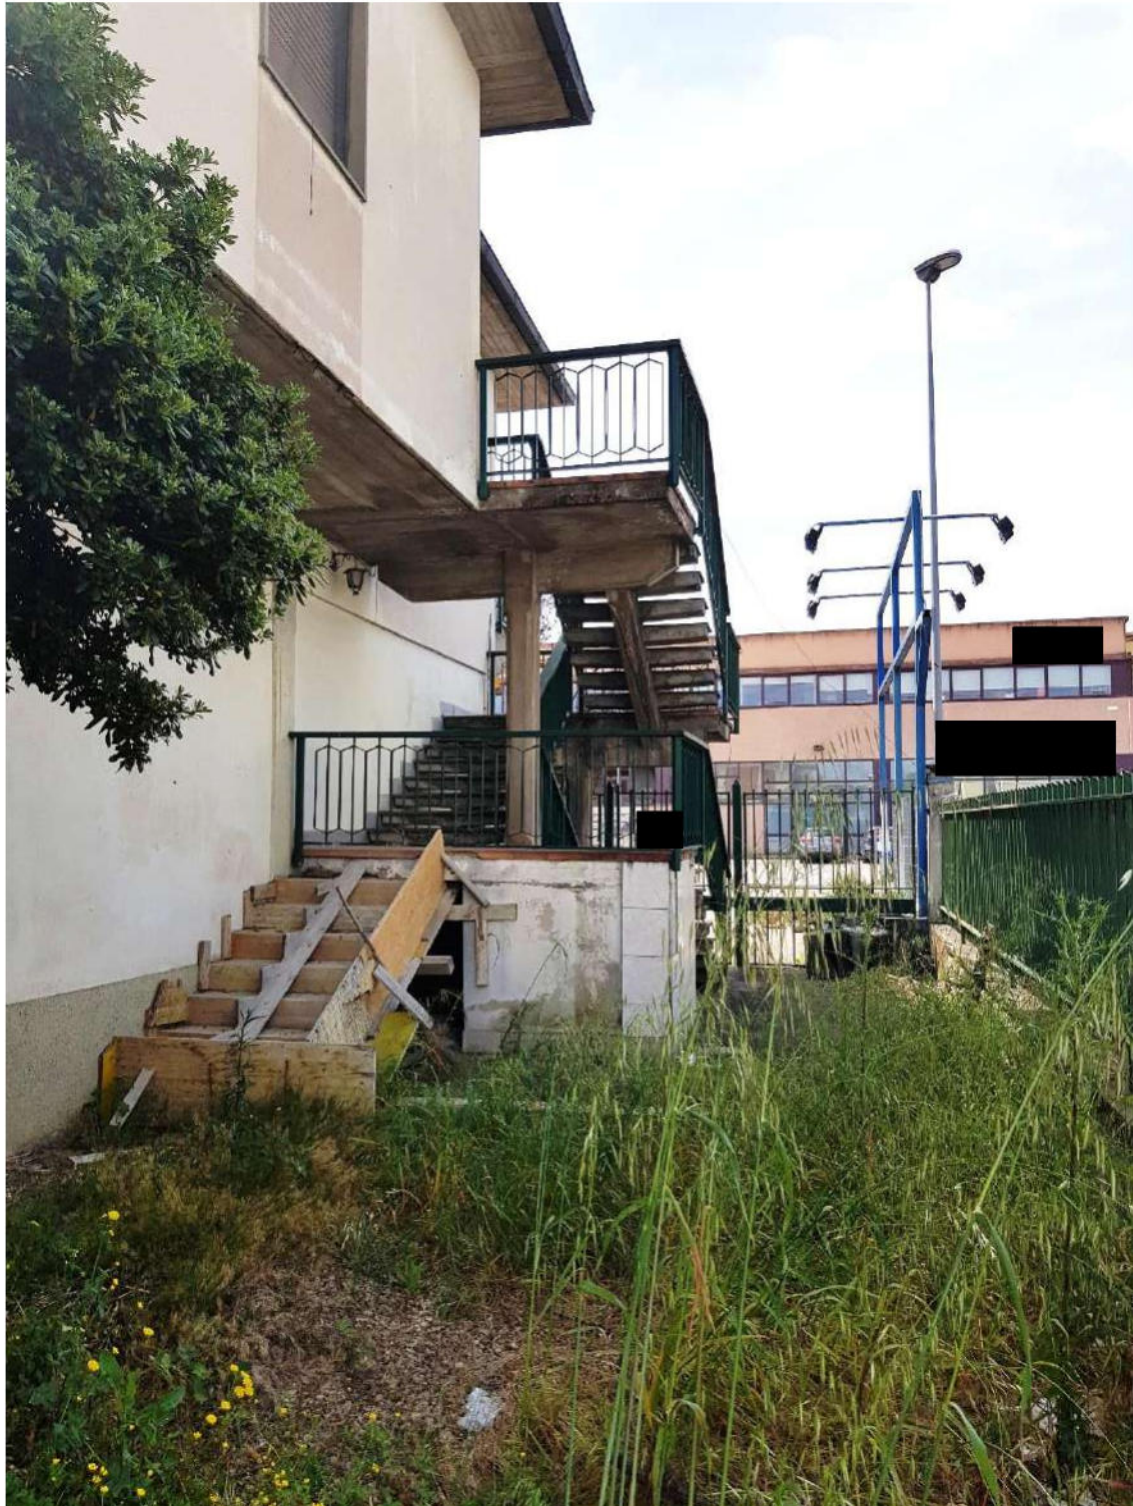
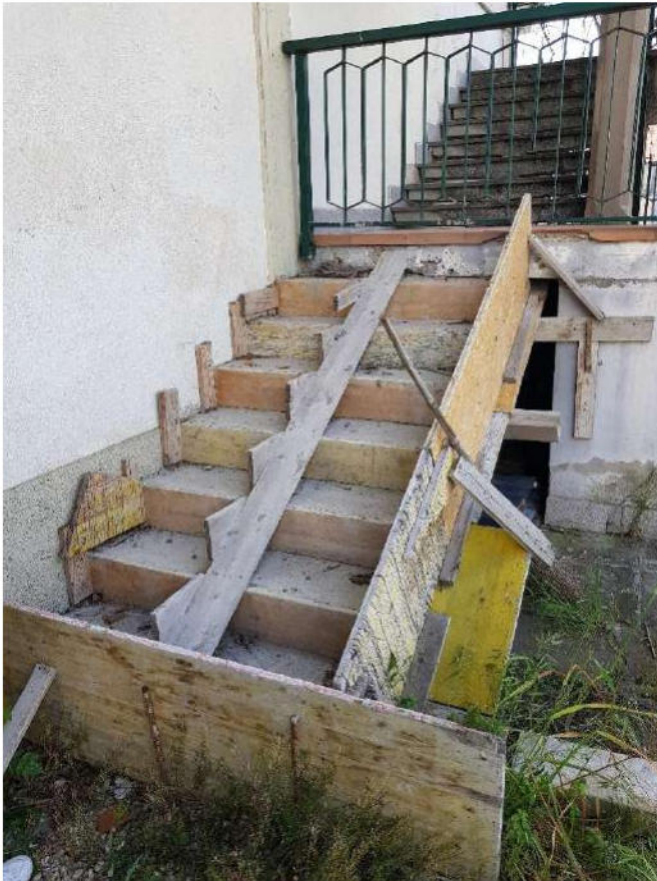
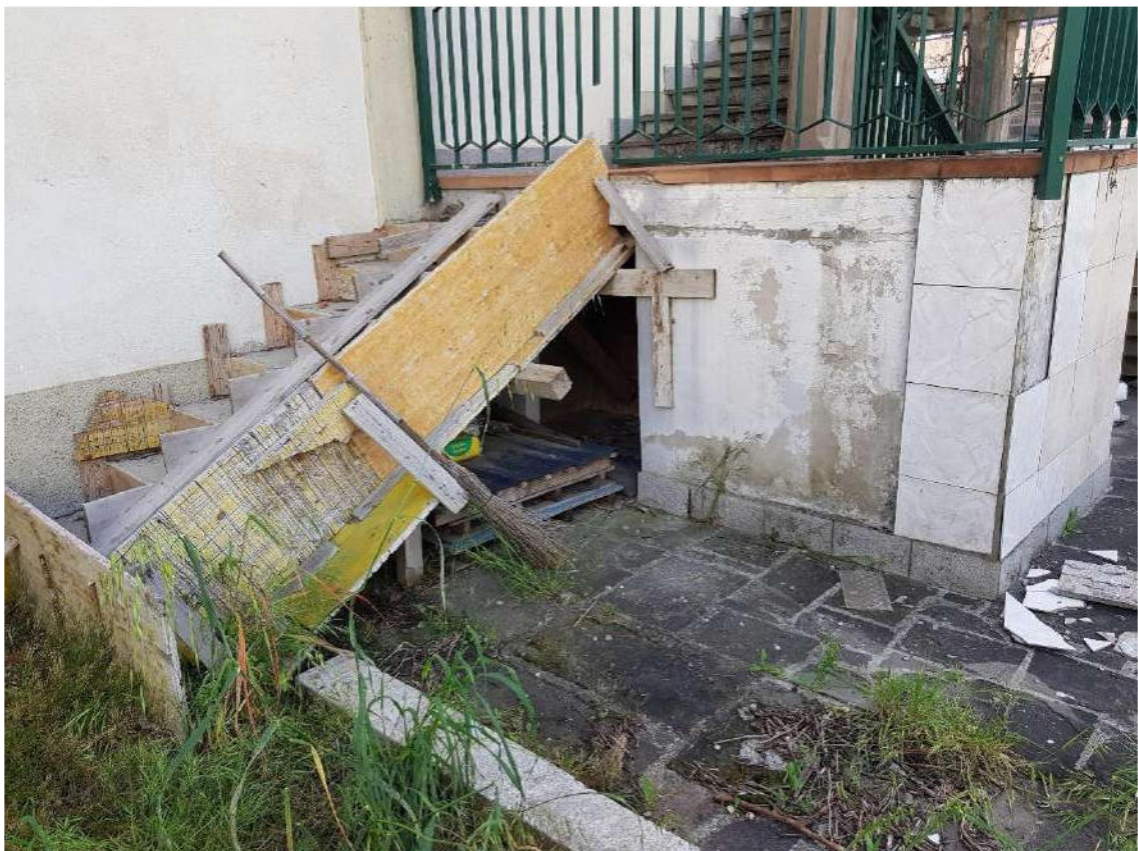
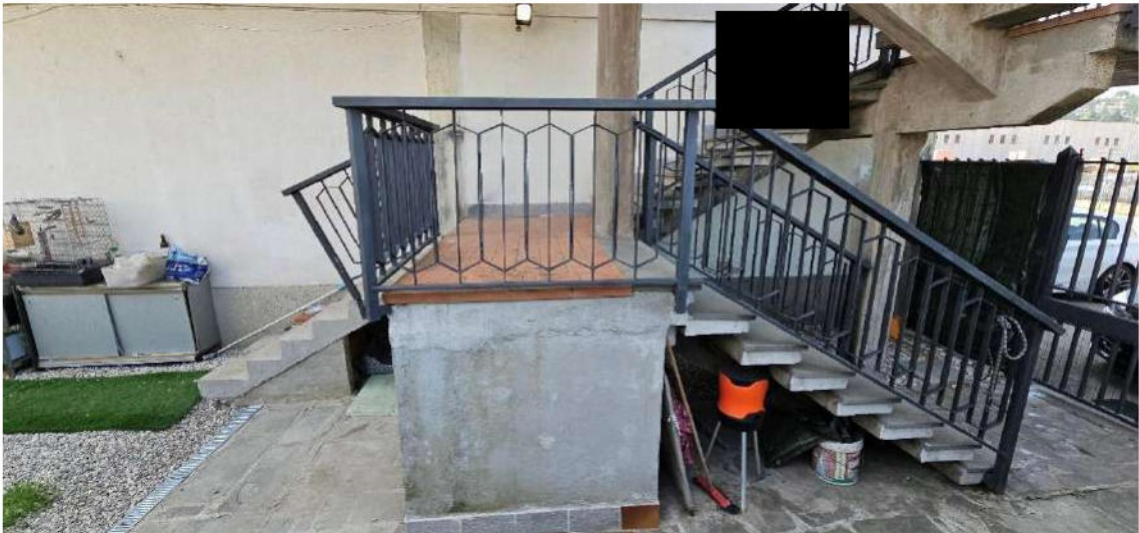
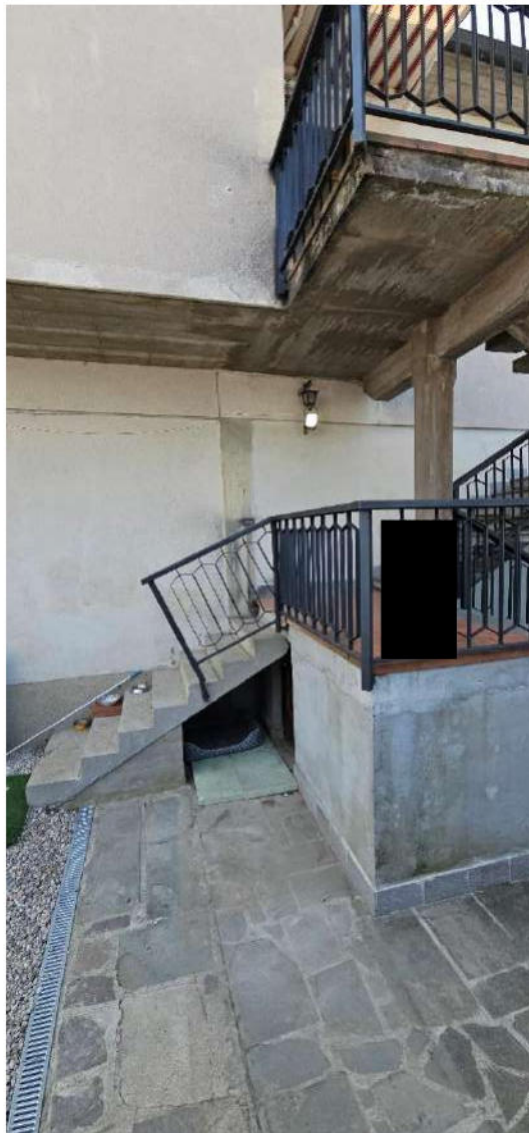
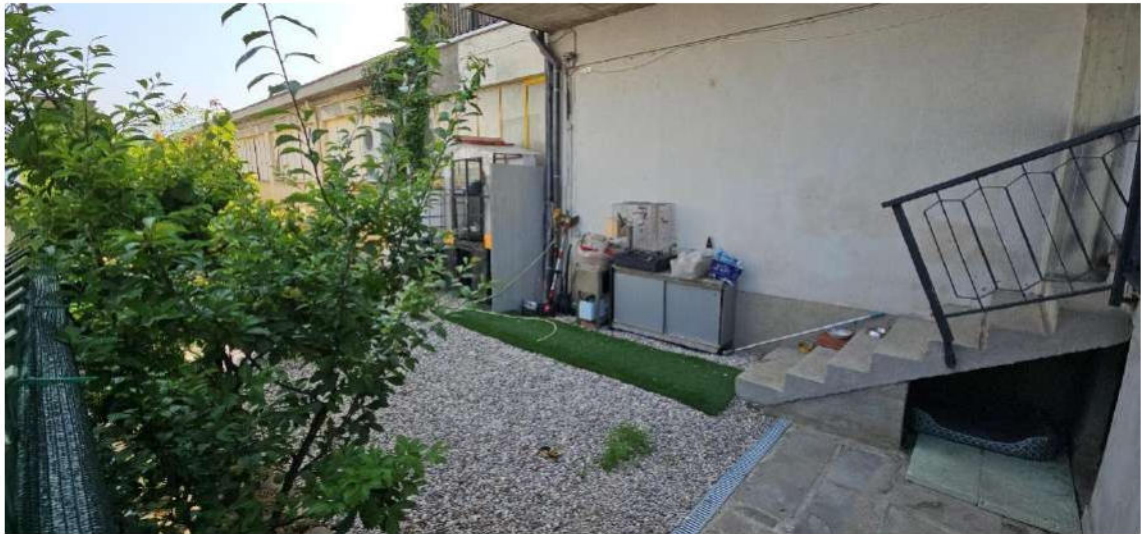
La breve rampa di scala che collega il primo pianerottolo con il resede, preesistente anche se nello stato anteriore ancora da disarmare dal tavolato del getto in c.a., è stata liberata e dotata di porzione di parapetto in ringhiera metallica utilizzando la parte di ringhiera che precedentemente chiudeva completamente il pianerottolo impedendo l'accesso alla nuova rampa di scala.

- La rampa di scala fra primo pianerottolo e resede è stata disarmata ed è stata eliminata parzialmente la ringhiera del pianerottolo per riutilizzarla lungo la rampa

Al quesito posto dal G.E. “... verificando se il terzo abbia creato un accesso non consentito sul bene.”, occorre specificare che il “nuovo accesso” deve probabilmente intendersi in relazione alla rampa di scala che dal primo pianerottolo della scala, che conduce al piano primo di proprietà del terzo, collega con il resede, nel qual caso la risposta è affermativa e cioè **il terzo**, con la rimozione parziale della ringhiera metallica del pianerottolo, **ha creato un accesso non consentito sul bene** collegando direttamente la sua proprietà con il resede laterale oggetto di esecuzione, attraverso la rampa di scala composta da n. 7 gradini peraltro già porzione dei beni oggetto di procedura esecutiva.

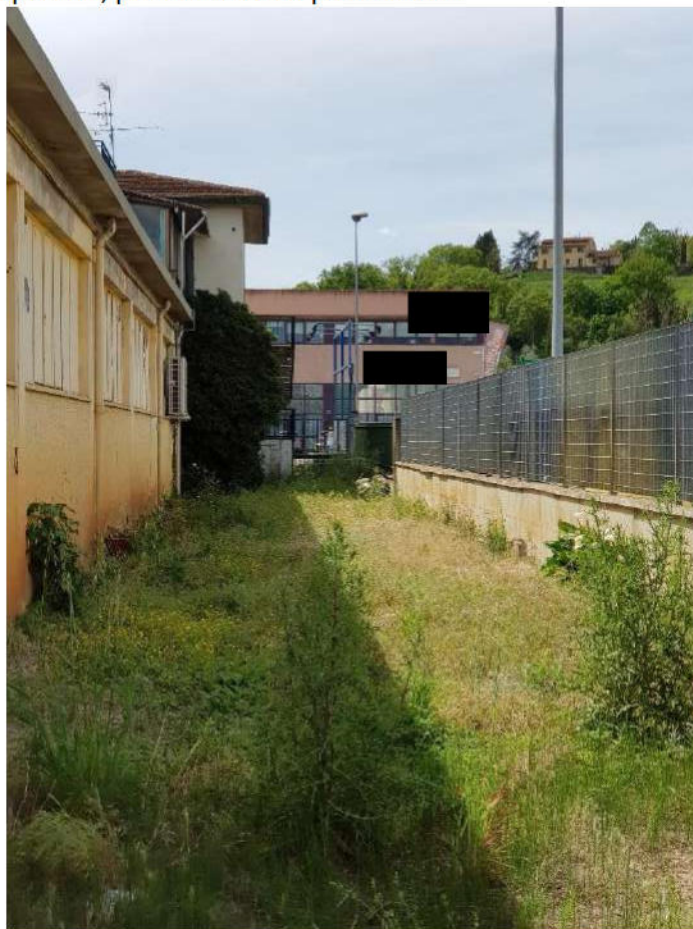
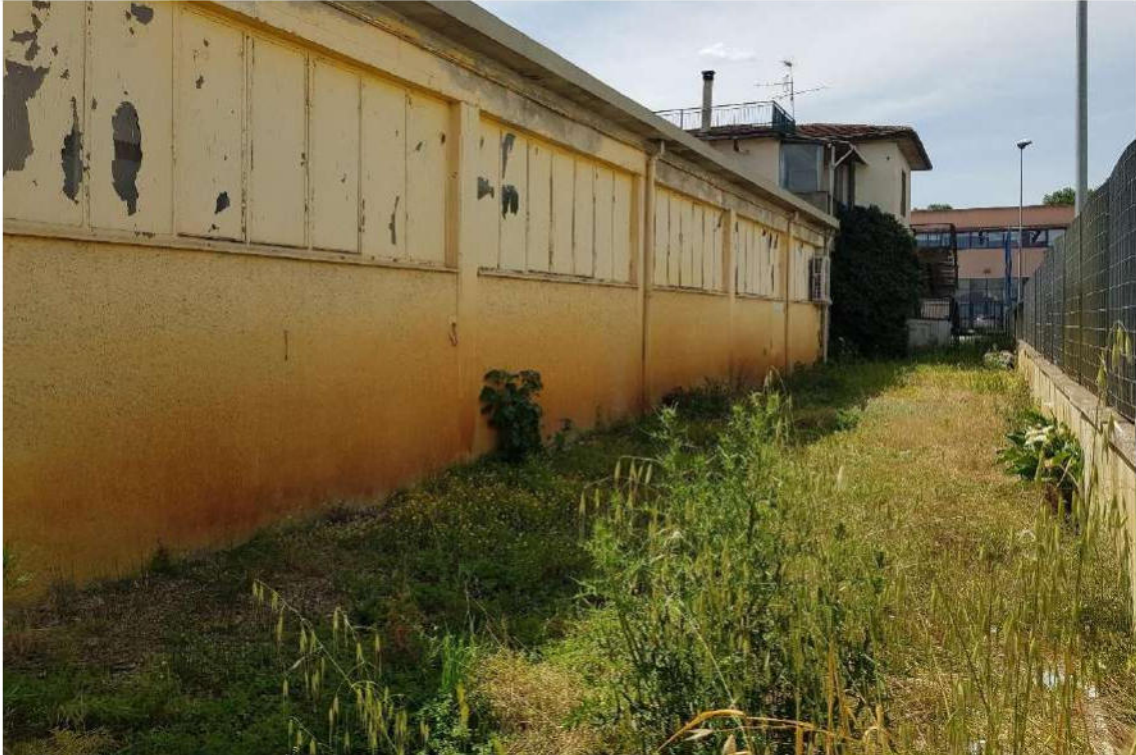
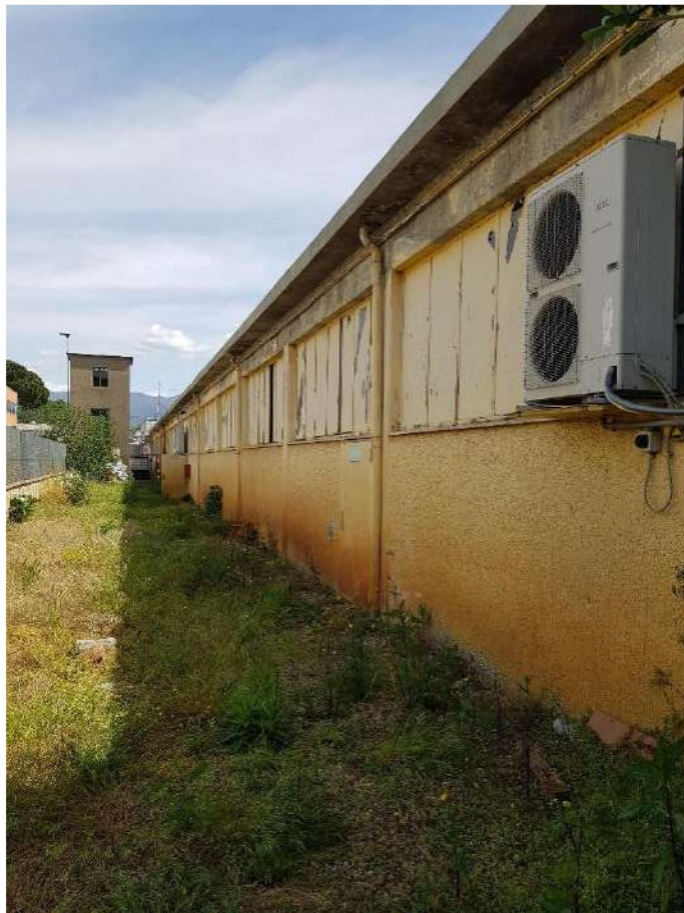
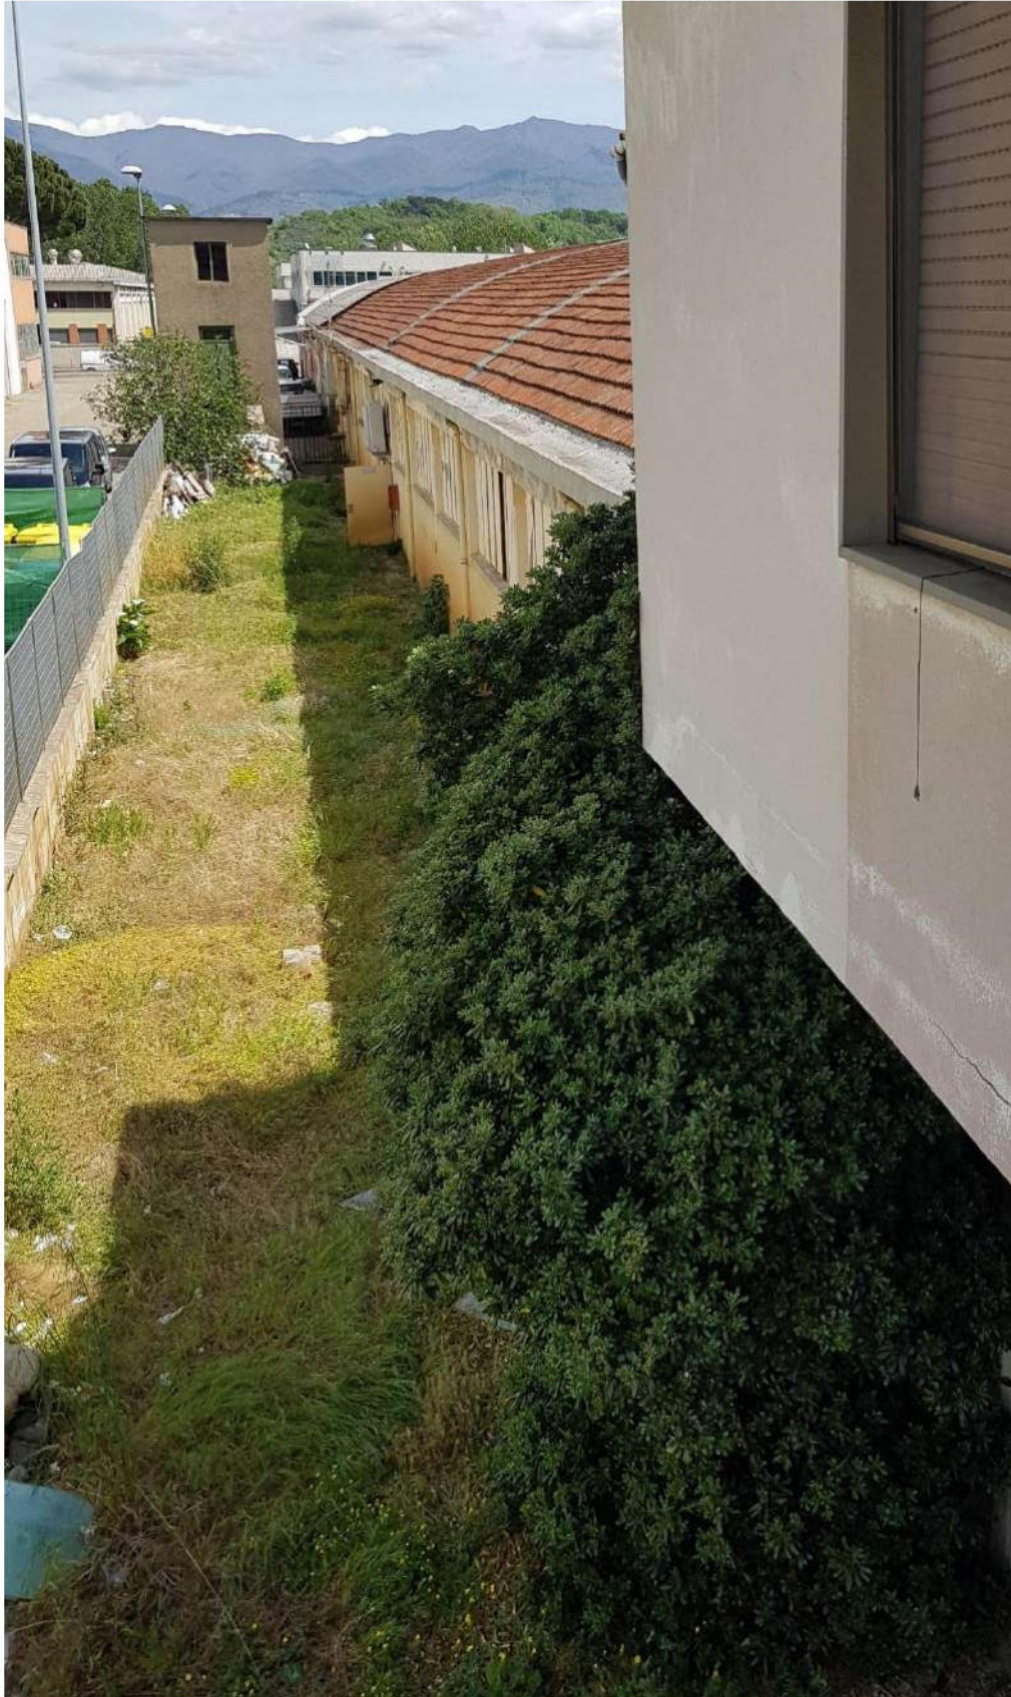
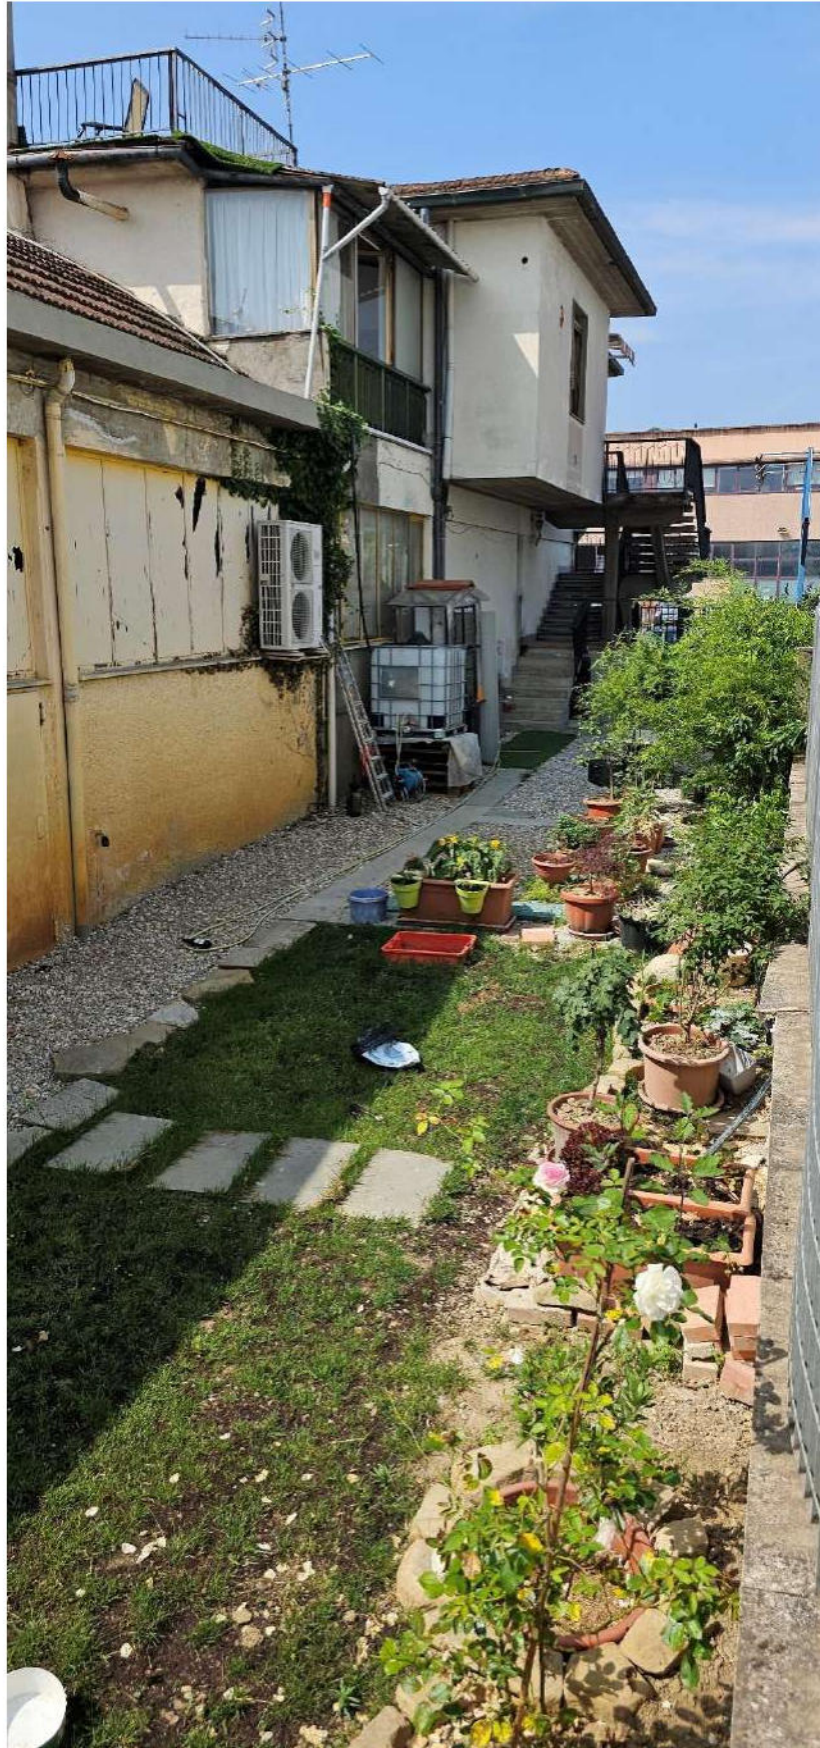
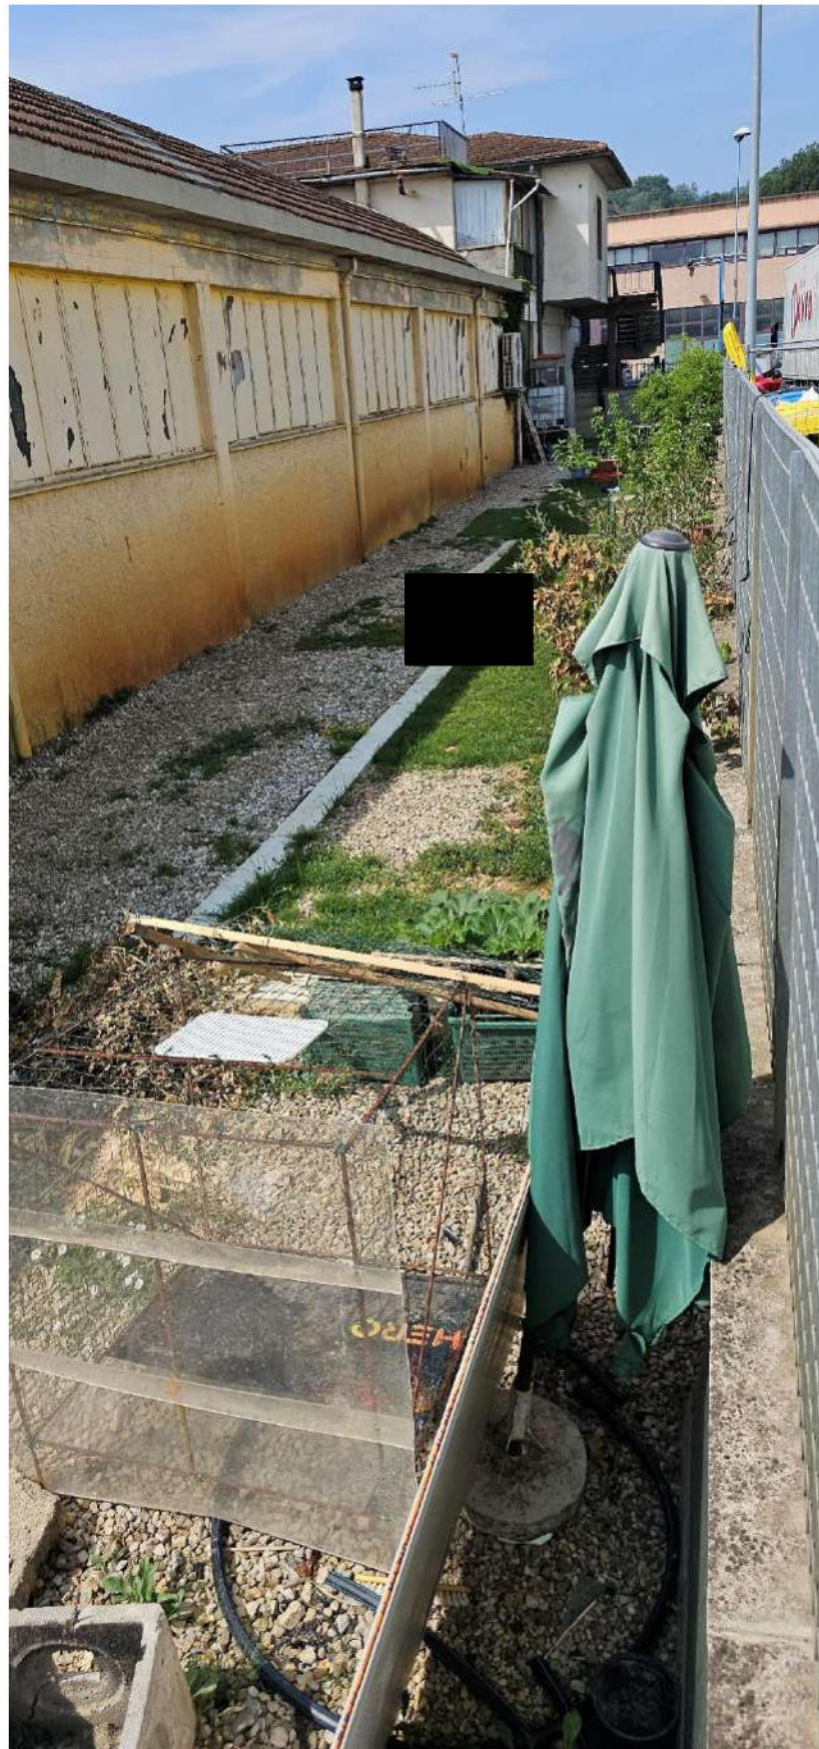
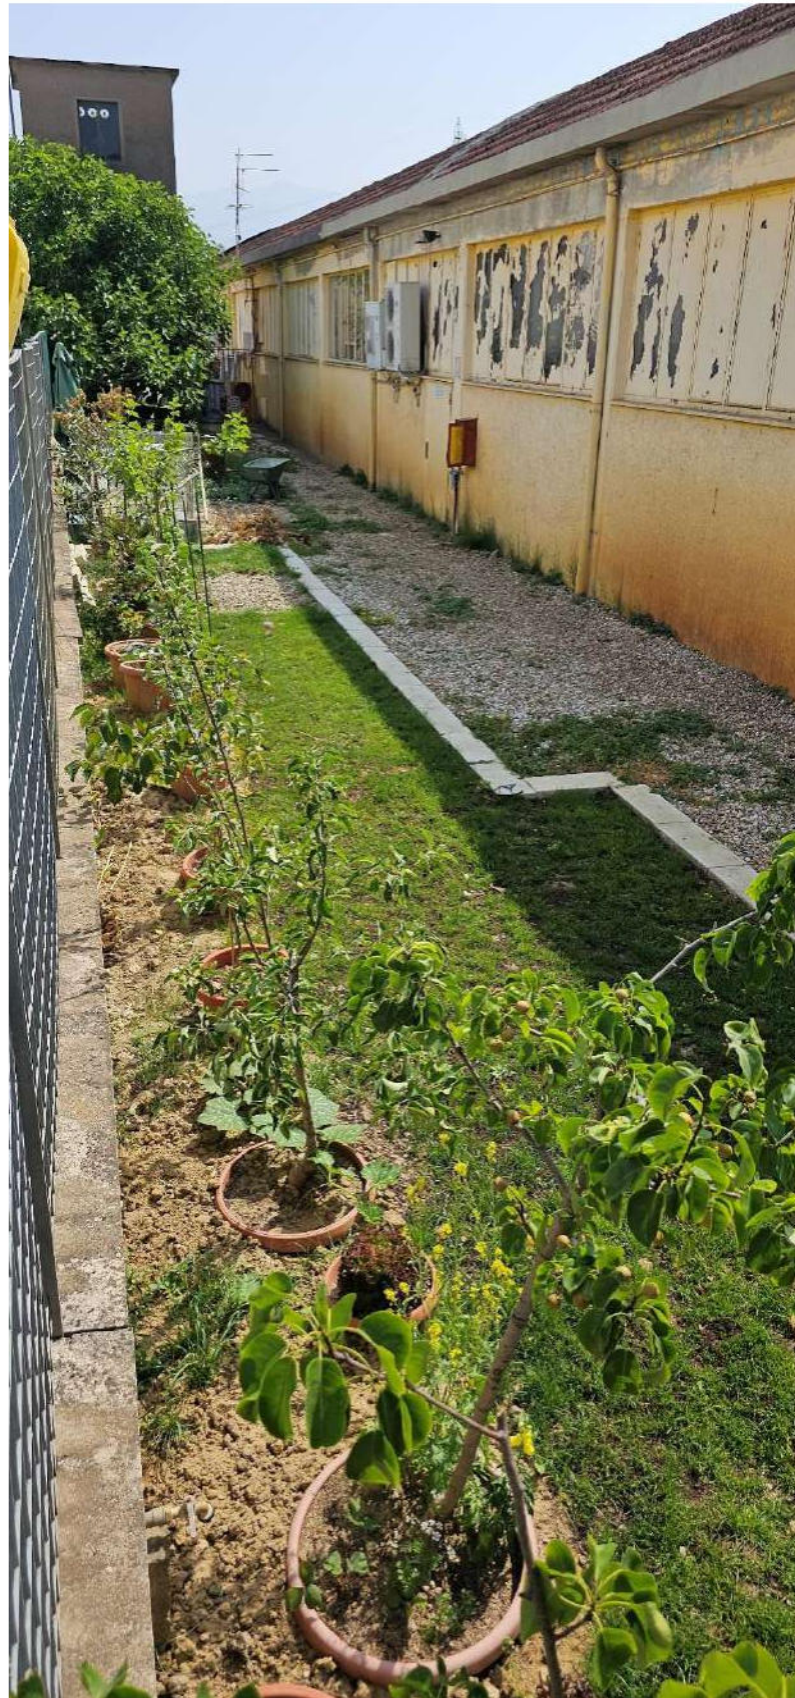
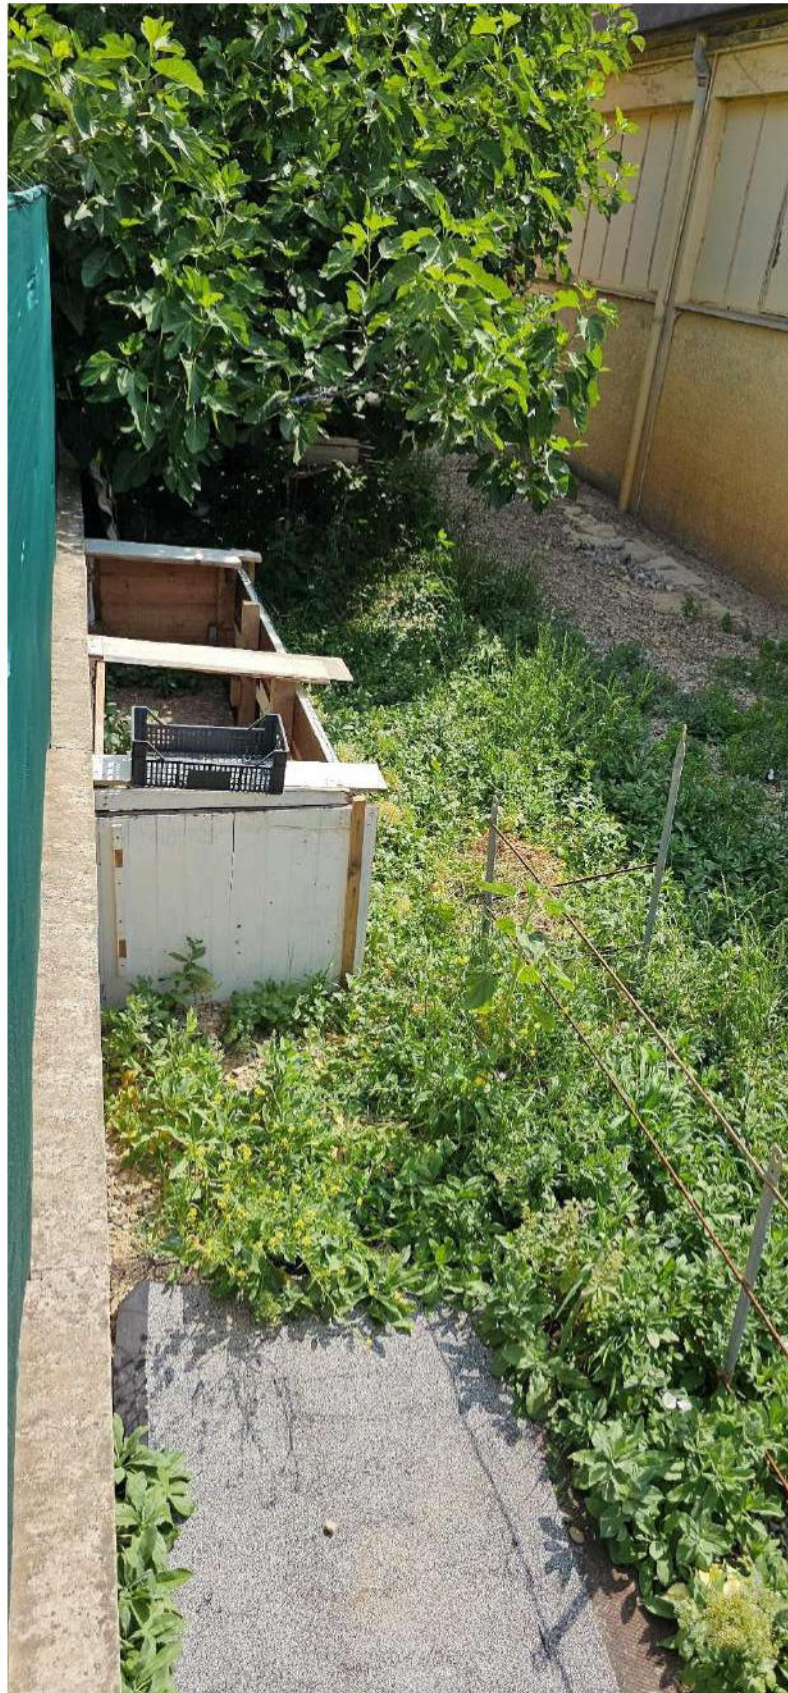
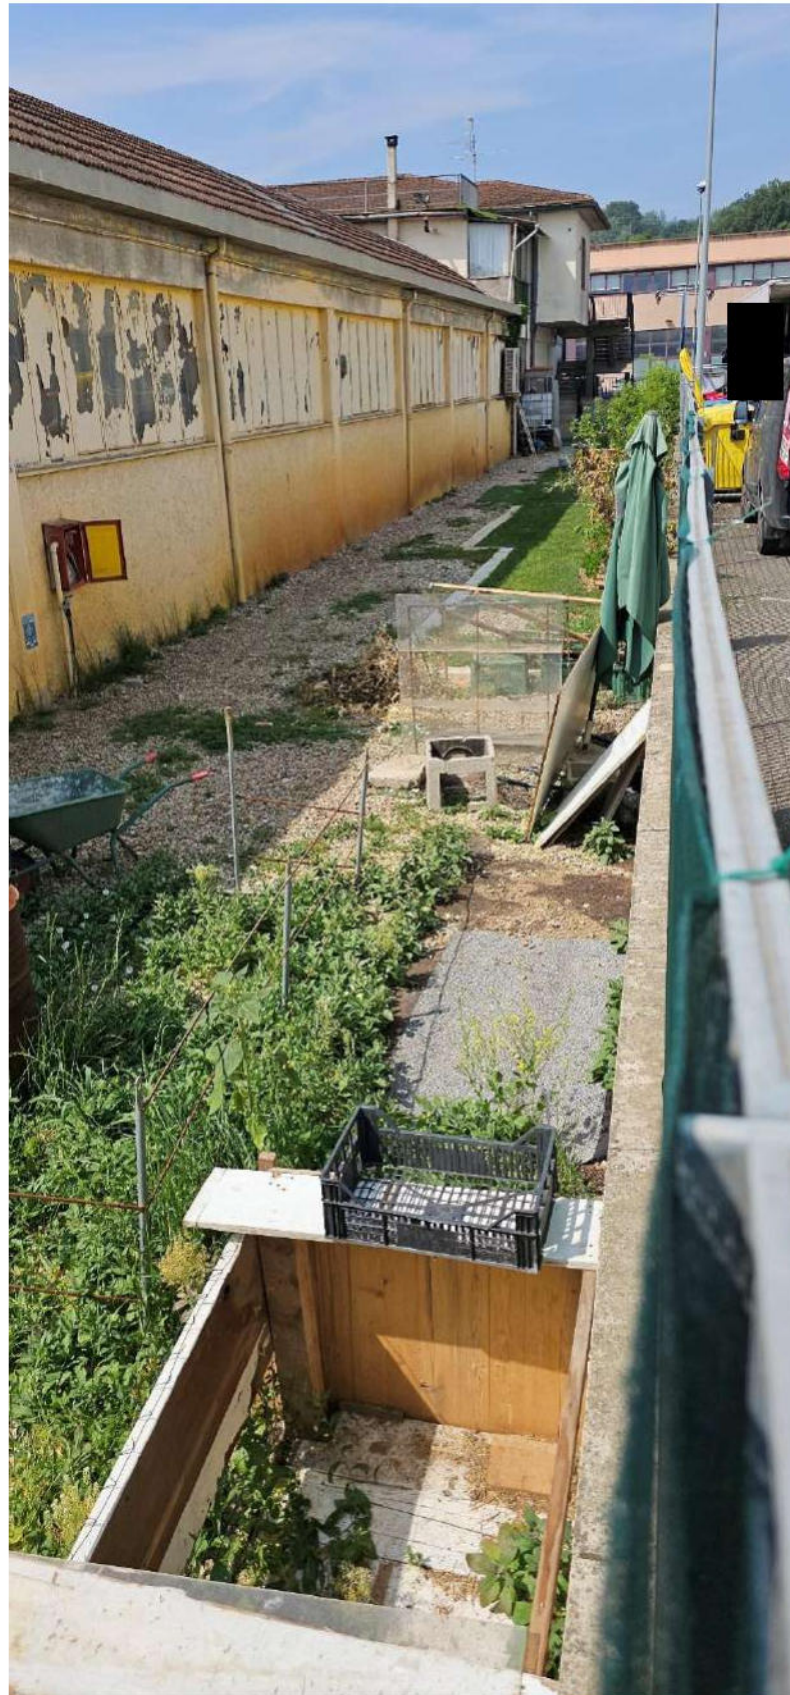
- La residua porzione di resede è stata modificata per togliere parte della vegetazione spontanea che vi era cresciuta e mettere nuova ghiaia, già presente, e realizzare porzioni a verde contenute entro cordoni di varia natura. Sono presenti alcuni manufatti come quello addossato al muro di confine realizzato in maniera precaria con elementi e tavole in legno, senza copertura, per ottenere un piccolo orto.
