# **Tribunale di Firenze**

## **SUPPLEMENTO DI PERIZIA**

**FIGLINE E INCISA VALDARNO**

**305/2022**

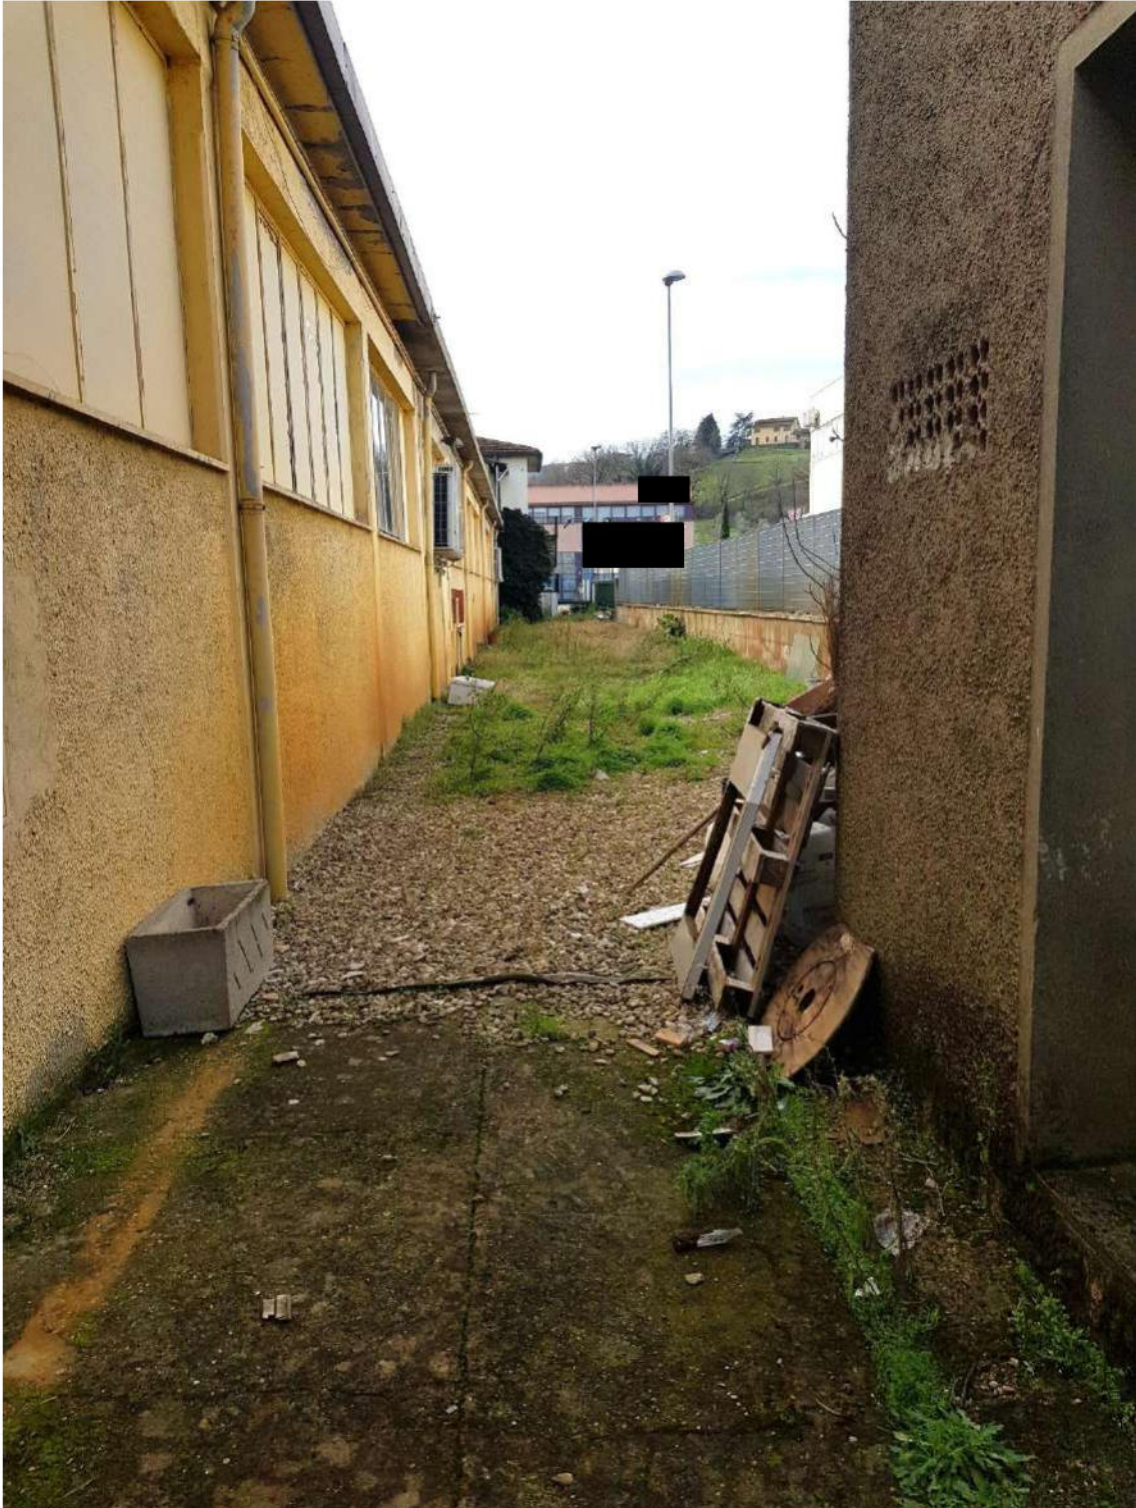
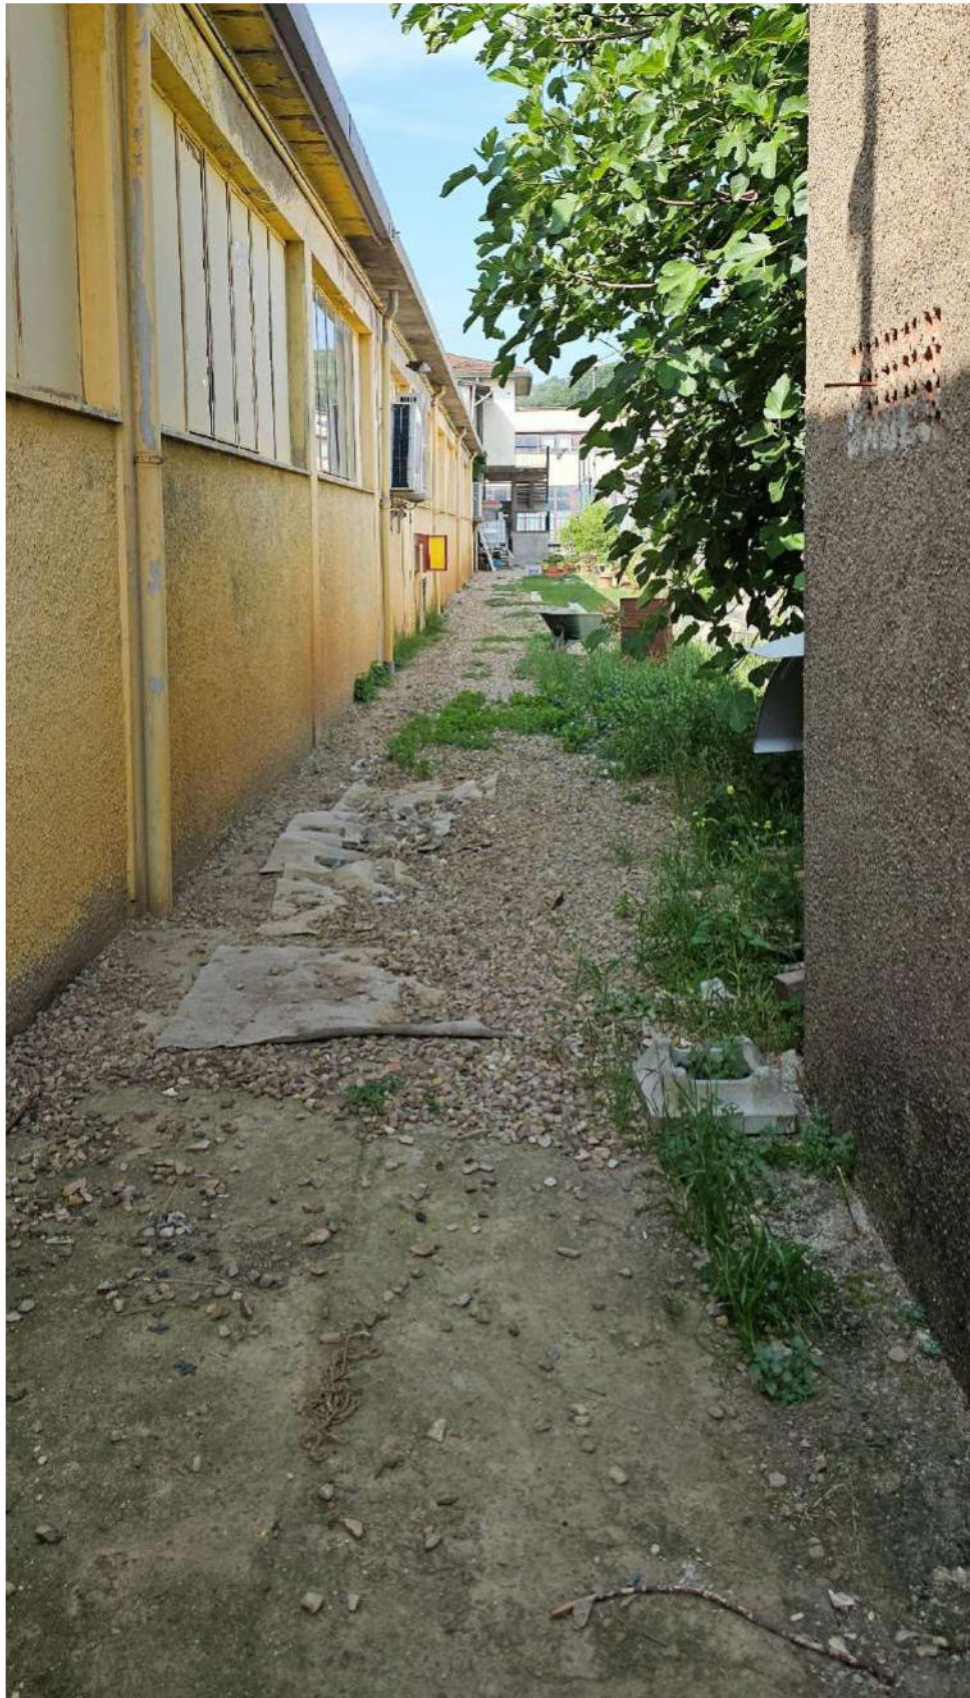
- Vista del resede attraverso il cancello a fianco della torretta ENEL lato via Brodolini

Foto 20- Stato anteriore

*Foto 21 – Stato attuale*
